## 6.4 Passivos Ambientais

### 6.4.1 Introdução

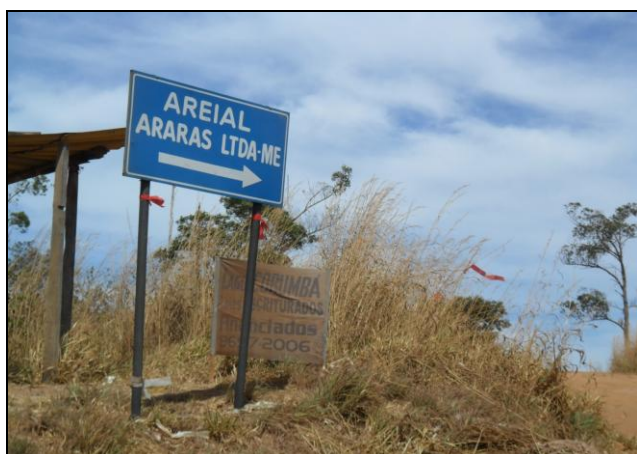
**Foto 1: Areal Araras, Localizado no Município de Paracatu/MG**

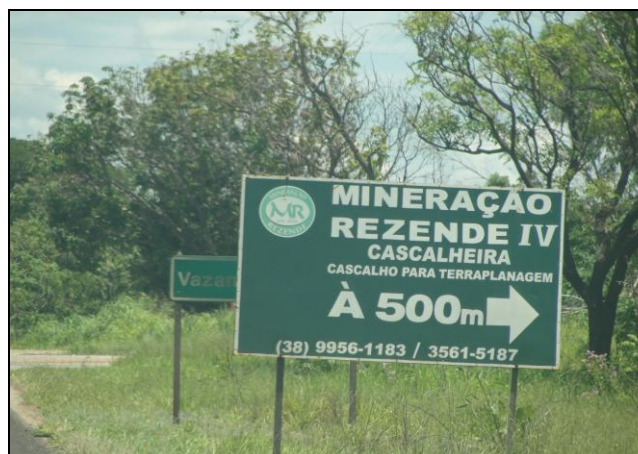
**Foto 2: Cascalheira localizada no Município de João Pinheiro/MB**

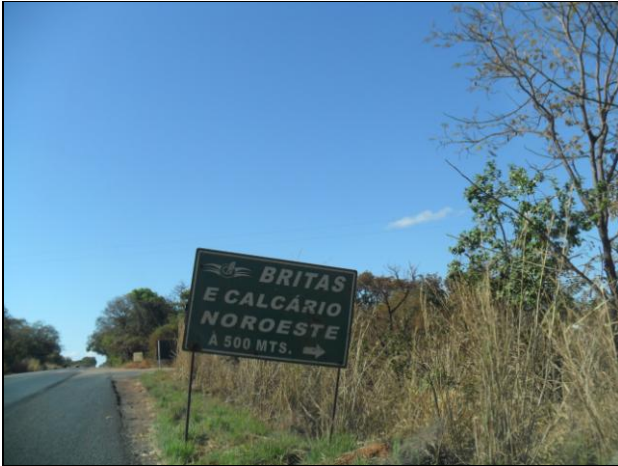
Foto 3: Britas e Calcário Noroeste, Localizado no Município de Cristalina/GO.

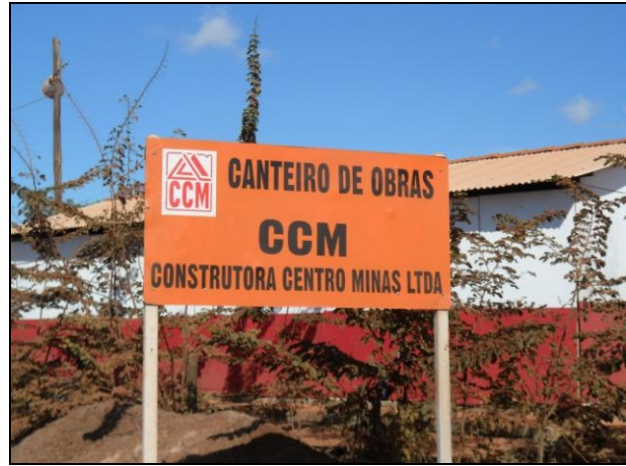
Foto 4: Canteiro de Obras da Construtora Centro Minas, que Atualmente faz Manutenção na Rodovia no Município de Cristalina/GO.

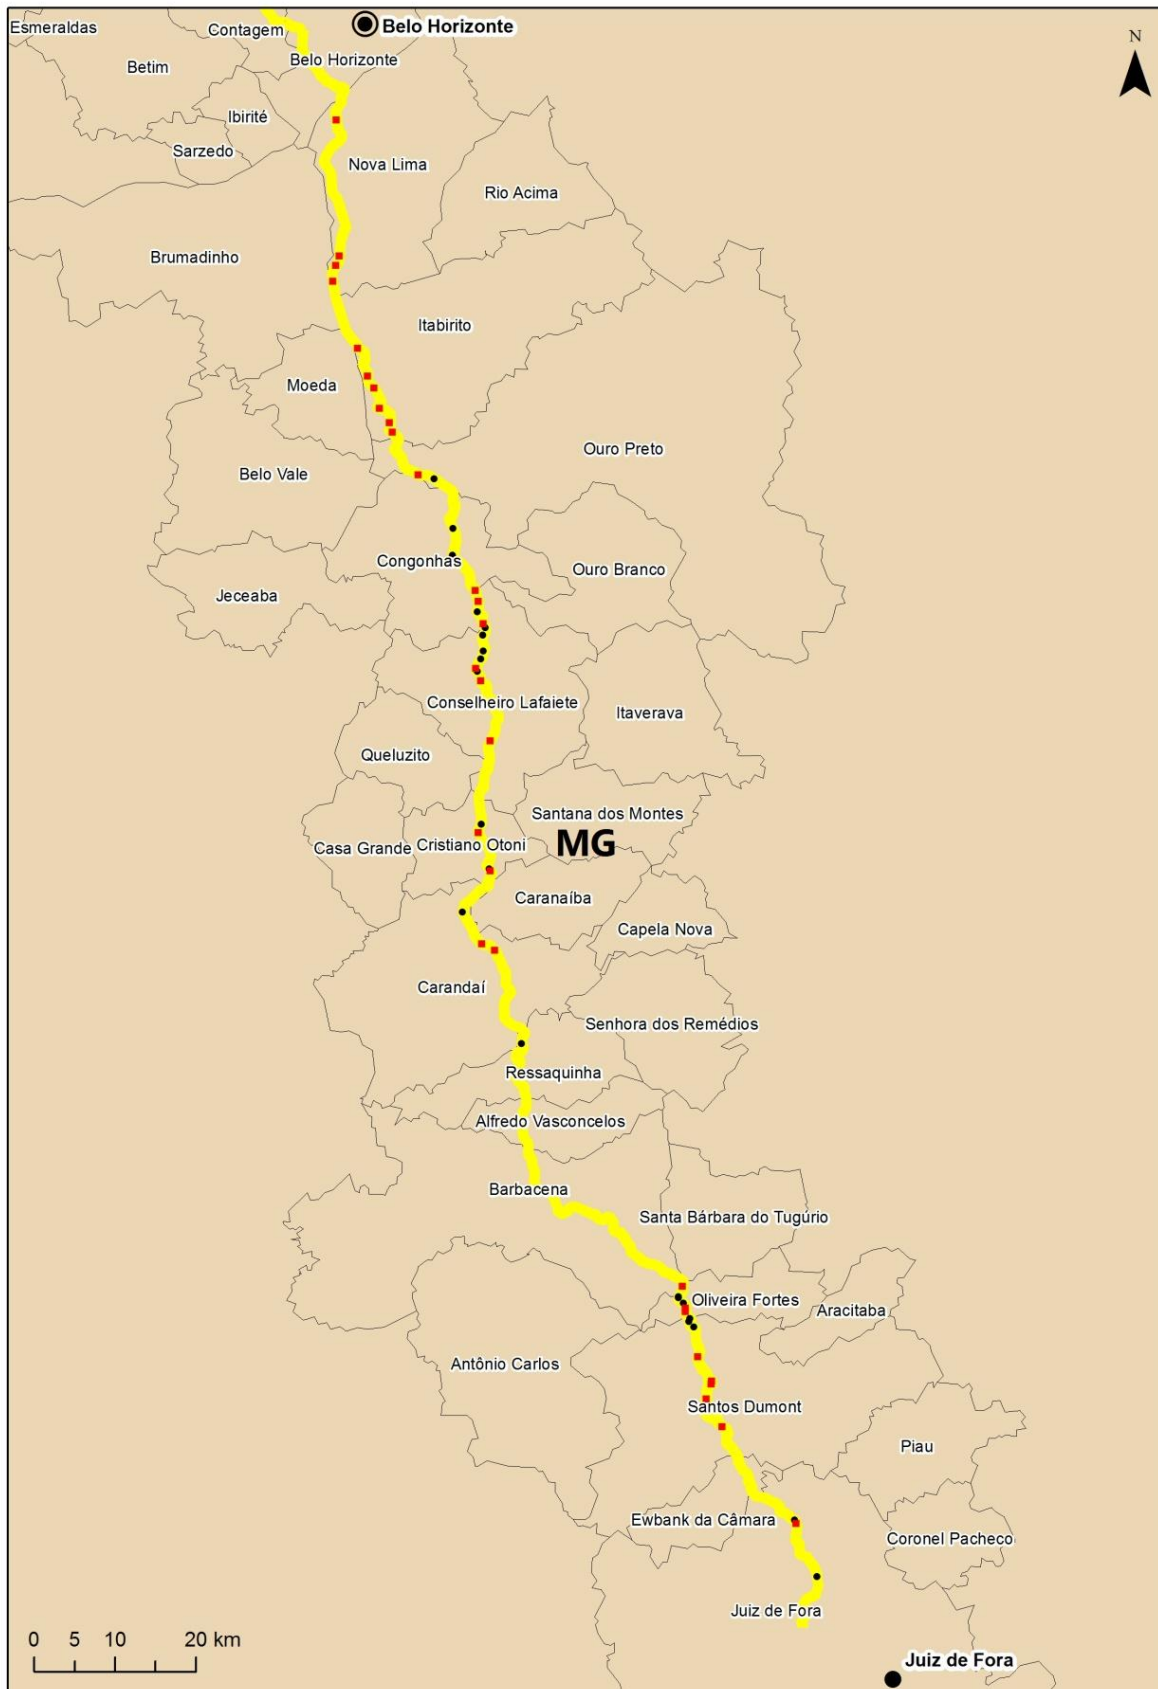
O quarto segmento liga Belo Horizonte (MG) à Juiz de Fora, e foi onde se registrou 65 passivos ambientais, sendo 30 levantados no presente trabalho e 35 pelo estudo realizado pela ANTT, conforme observados nas fichas 85 a 115 e respectivos mapas em anexo.

**Figura 5 – Distribuição dos Passivos Ambientais Mapeados pela STE S.A. (vermelho), em 2014 (85 a 115), e ANTT (preto), em 2007, na Rodovia BR-040, entre Belo Horizonte (MG) e Juiz de Fora (MG).**

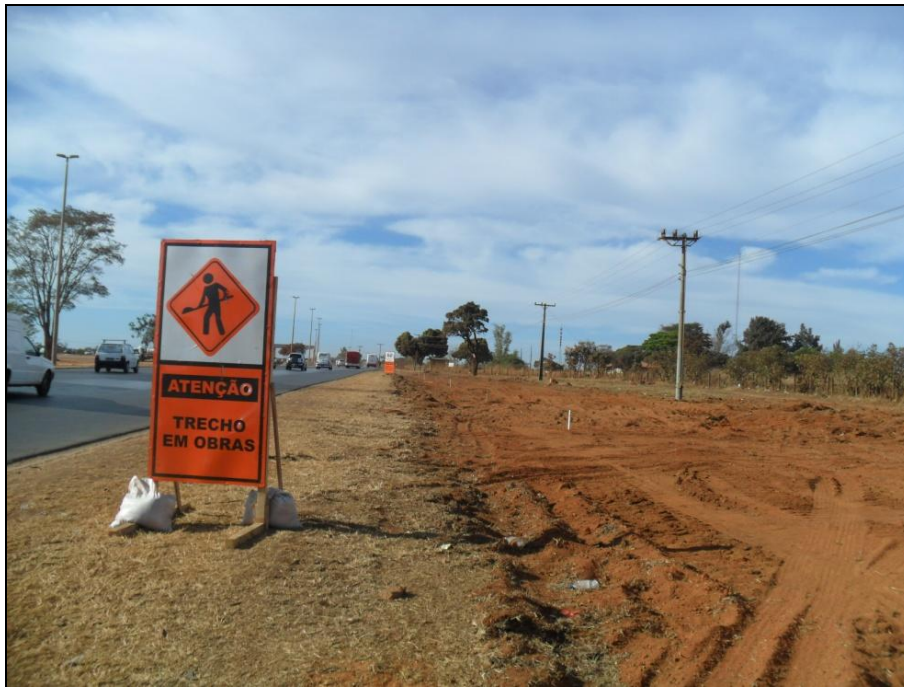
**Foto 6 - Obras do Expresso DF no Início da Área de Estudo, Distrito Federal (Coordenadas: 179915 / 2331212).**

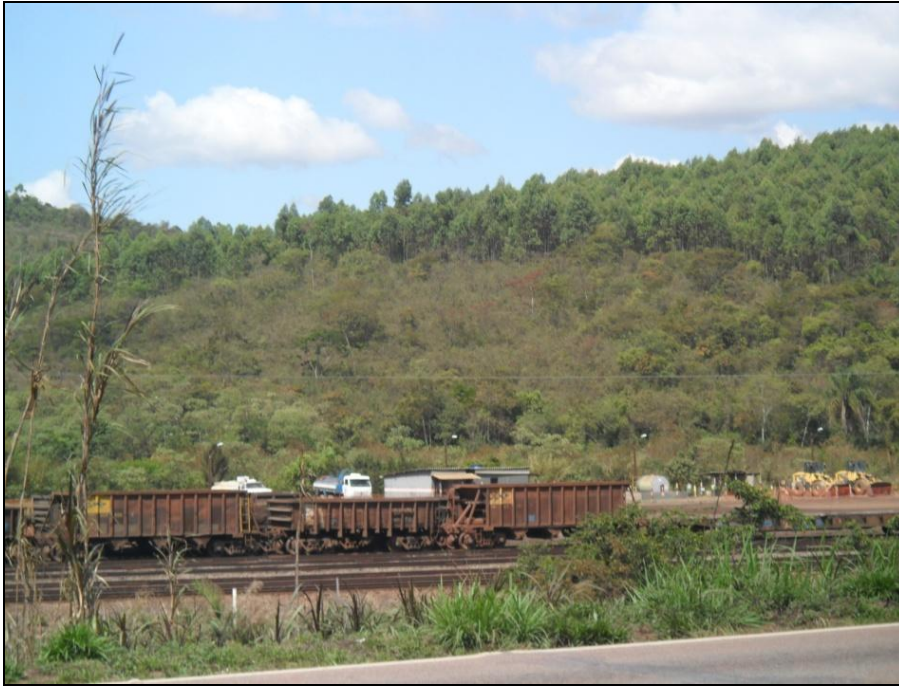
Há linhas férreas mapeadas no início do trecho, no município de Valparaíso de Goiás (GO) e Cristalina (GO), dentro do segmento 1. Entre o município de Nova Lima (MG) e Ewbank da Câmara (MG), no quarto segmento, existem algumas interferências devido à proximidade das linhas férreas, que auxiliam as atividades de mineração desenvolvidas na região.

**Foto 7 - Pátio de Manobras – Conselheiro Lafaiete/MG (Foto Tirada da Rodovia)  
(Coordenada: 623846 / 7725684).**

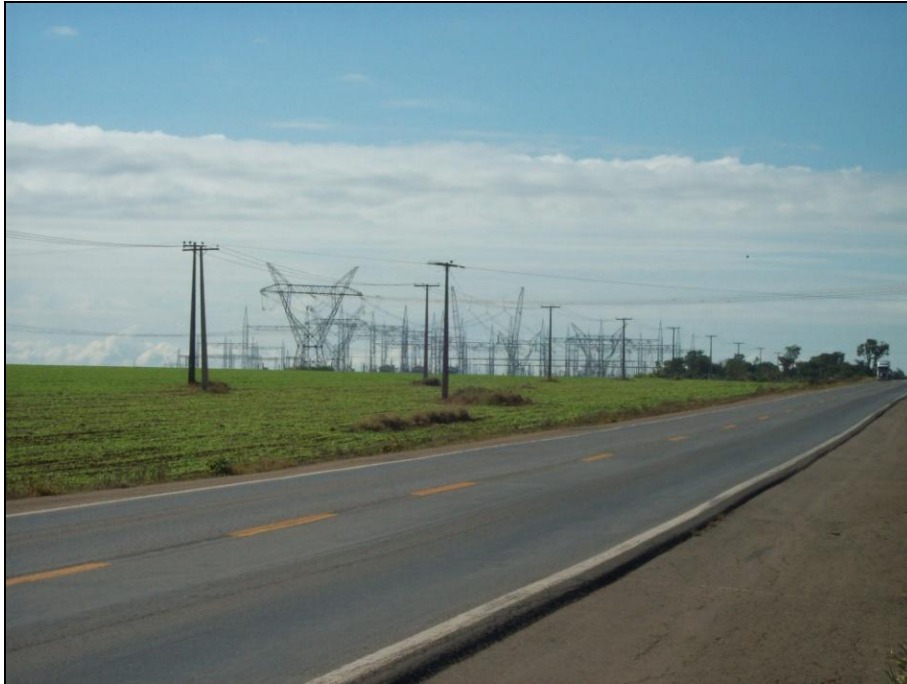
Outra interferência observada, ao longo de todo trecho da BR-040, é a presença de linhas de transmissão (LTs) cruzando a rodovia ou ainda torres instaladas dentro da faixa de domínio da rodovia. São poucas as torres que podem ser afetadas pelas obras de duplicação (Tabela 9). Cabe lembrar que, grande parte da localização das LTs foi realizada com o veículo em movimento, usando principalmente como referência a quilometragem da via (placas da rodovia). A

**Foto 9 – Linhas de Transmissão no Lado Esquerdo da BR-040, Luziânia/GO (Coordenadas: 197185 / 8190416).**

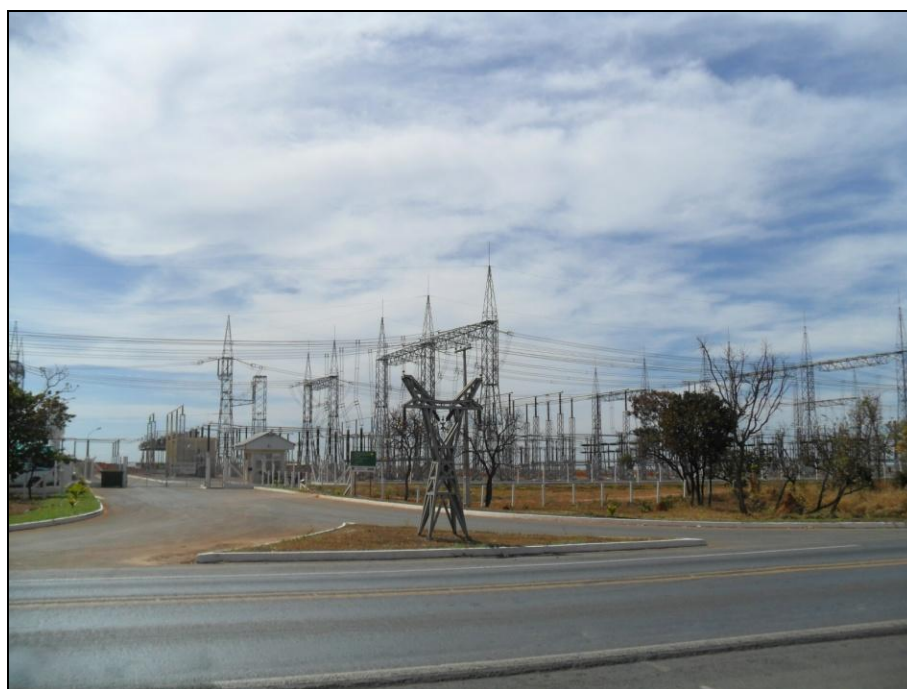
**Foto 11 - Central de Distribuição de Energia da Linha de Transmissão Serra da Mesa, Luziânia/GO (Coordenadas: 196970 / 8191332).**
