5 DIAGNÓSTICO AMBIENTAL

5.4 Passivos ambientais

Este item apresenta o levantamento do Passivo Ambiental, que passa a integrar o banco de dados do conjunto de obras previstas no Projeto Executivo de Engenharia de Implantação e Pavimentação da Rodovia BR-080/MT; Trecho/Subtrecho Divisa GO/MT – Entr. BR-158/242 (Vila Ribeirão Bonito); Segmento Km 0,00 – 170,00 Km.

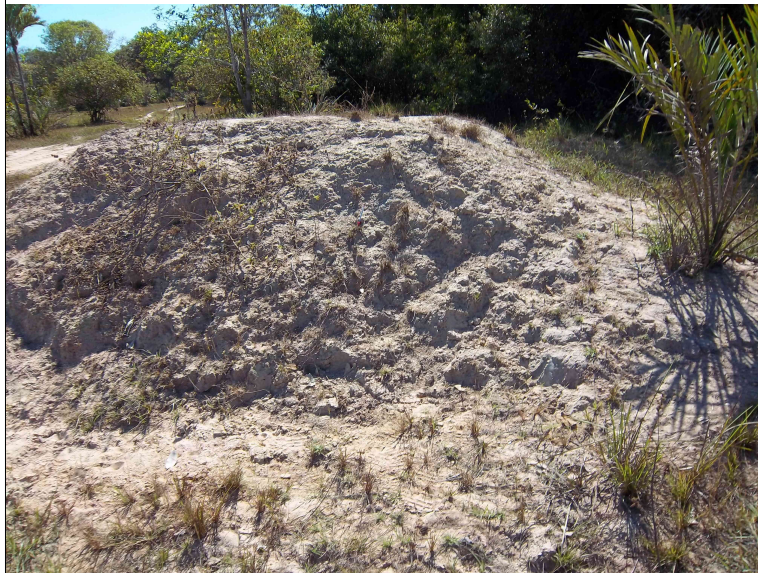
GRUPO I – FAIXA DE DOMÍNIO E ÁREAS ADJACENTES				
	DISCRIÇÃO E CLASSIFICAÇÃO DO PROBLEMA:				
	ASSOREAMENTOS/ALAGAMENTOS – AL 77				
	LOCALIZAÇÃO: VARIANTE			COBERTURA VEGETAL (m²):	
	Km		10+500 a 10+600	Gramíneas	X
	Lado		LE	Arbustivas	X
	Distância ao eixo (m)		4m	Arbóreas	X
	Montante		x	Inexistente	
	Jusante				
	DIMENSÕES (m):			CLASSIF. DO MATERIAL (m²):	
	Comprimento		100m	1° Categoria	X
	Largura		2	2° Categoria	
	Altura		0,5	3° Categoria	
	PRESENÇA DE ÁGUA:			GRAVIDADE:	
	Lençol freático aflorante		x	Interna	00
Retenção de águas pluviais		x	Externa	00	
SOLUÇÃO PROPOSTA					
SOLUÇÃO:				QUANTITATIVOS:	
A solução para o problema será em função do projeto a ser executado, que a princípio envolverá elementos de seção transversal, e de drenagem superficial e profunda. Para a recuperação da área envolverá também a execução do Programa de recuperação de Áreas Degradadas			Passivo 02 Coordenadas: E=538516,589 S=8534419,216 Zona: 22L

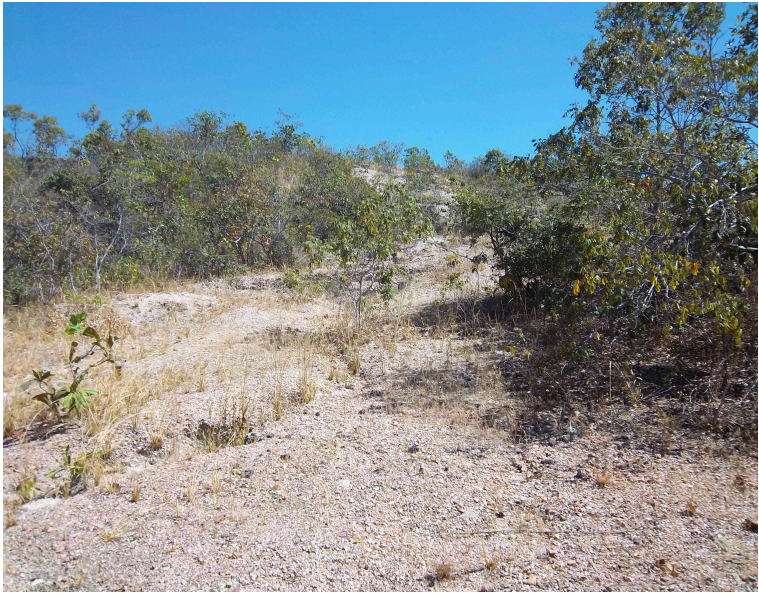
GRUPO III – PROBLEMAS DECORRENTES DE AÇÕES DE TERCEIROS				
	DISCRICÃO E CLASSIFICAÇÃO DO PROBLEMA:				
	ATERROS/BOTA FORA – ER 46, ER 50				
	LOCALIZAÇÃO:			COBERTURA VEGETAL (m²):	
	Km		11+000	Gramíneas	
	Lado		LD	Arbustivas	
	Distância ao eixo (m)		8m	Arbóreas	
	Montante		x	Inexistente	
	Jusante			CARACTERIZAÇÃO DO EMPREENDIMENTO FOCO DA DEGRADAÇÃO: Caixa de Empréstimo	
	DIMENSÕES (m):				
	Comprimento		15		
	Largura		5	GRAVIDADE:	
	Altura		1		
	PRESENÇA DE ÁGUA:			GRAVIDADE:	
	Lençol freático aflorante		Não	Interna	00
Retenção de águas pluviais		SIM	Externa	00	
SOLUÇÃO PROPOSTA					
SOLUÇÃO:			QUANTITATIVOS:		
A solução para o problema será em função do projeto a ser executado, que a princípio envolverá elementos de seção transversal, e de drenagem superficial e profunda. Para a recuperação da área envolverá também a execução do Programa de recuperação de Áreas Degradadas			Passivo 03 Coordenadas: E=538047,761 S=8534517,675 Zona: 22L

QUANTITATIVOS: os quantitativos serão definidos na fase de projeto e de elaboração do Programa de Recuperação de Áreas Degradadas

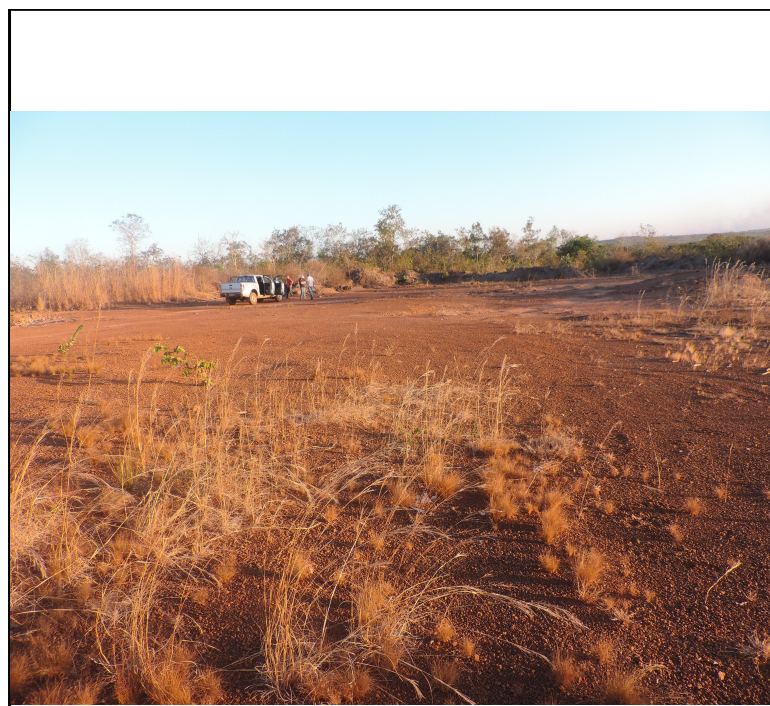
GRUPO III – PROBLEMAS DECORRENTES DE AÇÕES DE TERCEIROS				
	DISCRICÃO E CLASSIFICAÇÃO DO PROBLEMA:				
	ÁREAS UTILIZADAS PELAS OBRAS/AÇÕES DE TERCEIROS – ER 30, ER 33, ES 37, ES 41				
	LOCALIZAÇÃO:		COBERTURA VEGETAL (m²):		
	Km		174+280	Gramíneas	x
	Lado		LD	Arbustivas	x
	Distância ao eixo (m)		10m	Arbóreas	
	Montante		x	Inexistente	
	Jusante				
	DIMENSÕES (m):		CARACTERIZAÇÃO DO EMPREENDIMENTO FOCO DA DEGRADAÇÃO:		
	Comprimento		100m	Caixa de Empréstimo	
	Largura		50m		
	Altura		20m		
	PRESENÇA DE ÁGUA:		GRAVIDADE:		
	Lençol freático aflorante		Não	Interna	00
Retenção de águas pluviais		Não	Externa	00	
SOLUÇÃO PROPOSTA					
SOLUÇÃO:			QUANTITATIVOS:		
<p>A solução para o problema será em função do projeto a ser executado, sendo que a área degradada poderá ser utilizado como fonte de material a ser utilizado na execução das obras. Os quantitativos serão definidos na fase de projeto e de elaboração do Programa de Recuperação de Áreas Degradadas</p>			<p>Passivo 06 Coordenadas: E=440945,273 S=8561771,188 Zona: 22L</p>

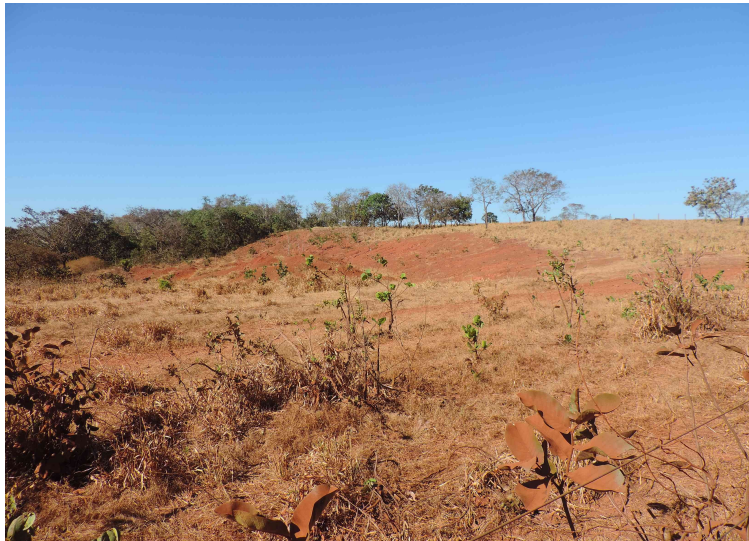
GRUPO III – PROBLEMAS DECORRENTES DE AÇÕES DE TERCEIROS				
	DISCRICÃO E CLASSIFICAÇÃO DO PROBLEMA:				
	ÁREAS UTILIZADAS PELAS OBRAS/AÇÕES DE TERCEIROS – ER 30, ER 33,				
	LOCALIZAÇÃO:			COBERTURA VEGETAL (m ²):	
	Km		176+670	Gramíneas	x
	Lado		LE	Arbustivas	x
	Distância ao eixo (m)		10m	Arbóreas	
	Montante		x	Inexistente	
	Jusante			CARACTERIZAÇÃO DO EMPREENDIMENTO FOCO DA DEGRADAÇÃO:	
	DIMENSÕES (m):				
	Comprimento		100m		
	Largura		100m	Caixa de Empréstimo	
	Altura		3m		
	PRESENÇA DE ÁGUA:			GRAVIDADE:	
	Lençol freático aflorante		Não	Interna	00
Retenção de águas pluviais		Não	Externa	00	
SOLUÇÃO PROPOSTA					
SOLUÇÃO:			QUANTITATIVOS:		
A solução para o problema será em função do projeto a ser executado, sendo que a área degradada poderá ser utilizado como fonte de material a ser utilizado na execução das obras. Os quantitativos serão definidos na fase de projeto e de elaboração do Programa de Recuperação de Áreas Degradadas			Passivo 07 Coordenadas: E=436244,340 S=8565211,740 Zona: 22L
