**OBRAS DE MODERNIZAÇÃO E AMPLIAÇÃO  
DA CAPACIDADE RODOVIÁRIA DA BR 101/RS**

**ESTUDO AMBIENTAL PARA LICENCIAMENTO DE ÁREA  
DE EMPRÉSTIMO DE MATERIAL  
JAZIDA DE AREIA  
KM 25 - LOTE 01 - BR-101/SUL**

**MUNICÍPIO TRÊS CAHOEIRAS/RS**

**JULHO/2009**

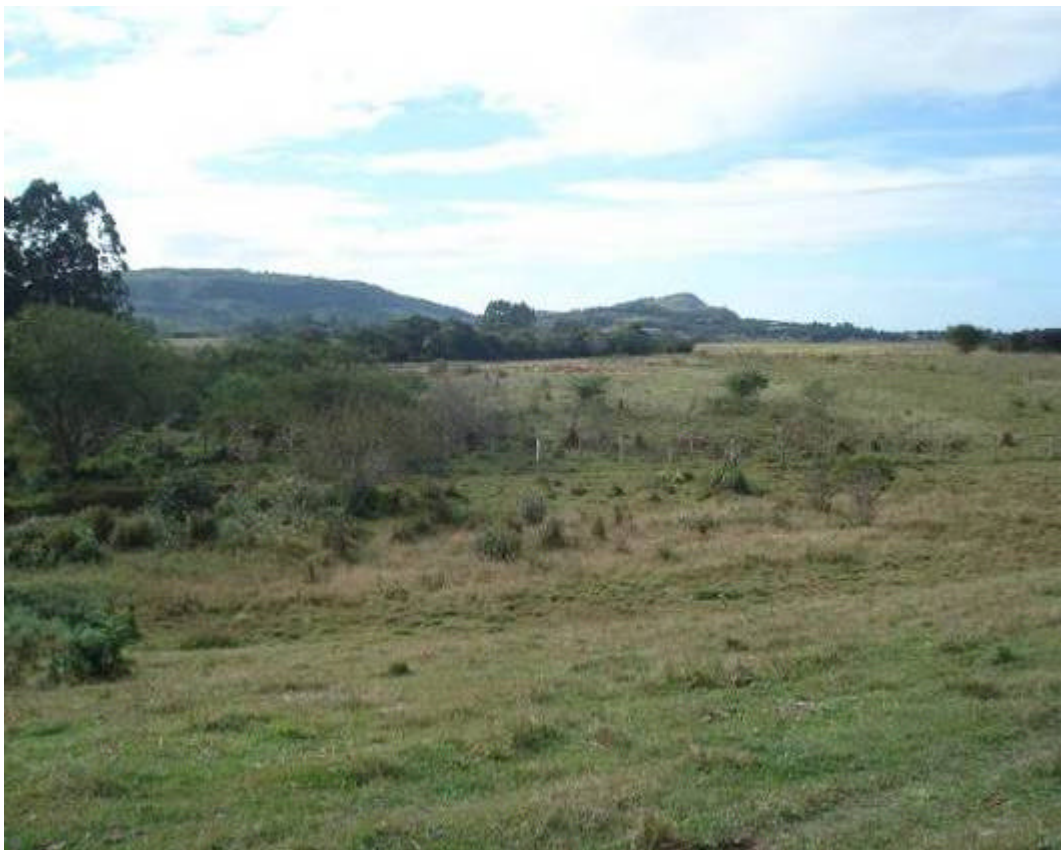
Foto 02 – Vista parcial do setor A lomba com formato elipsóide um dos locais previsto para extração mineral.

A área potencial para jazida está dividida em dois setores: o setor A localiza-se sobre uma colina arenosa denominada localmente de lomba e na sua porção sudoeste existe um pequeno açude. Na porção sudoeste está o setor B, onde será feito o acesso e é parte de um depósito arenoso mais tabular no formato. Ocorrem áreas com relevo plano e baixo formado pela planície de inundação do rio Cardoso a norte da área potencial para jazida. No entorno dos dois setores ocorrem terrenos variando de plano a suave ondulado.

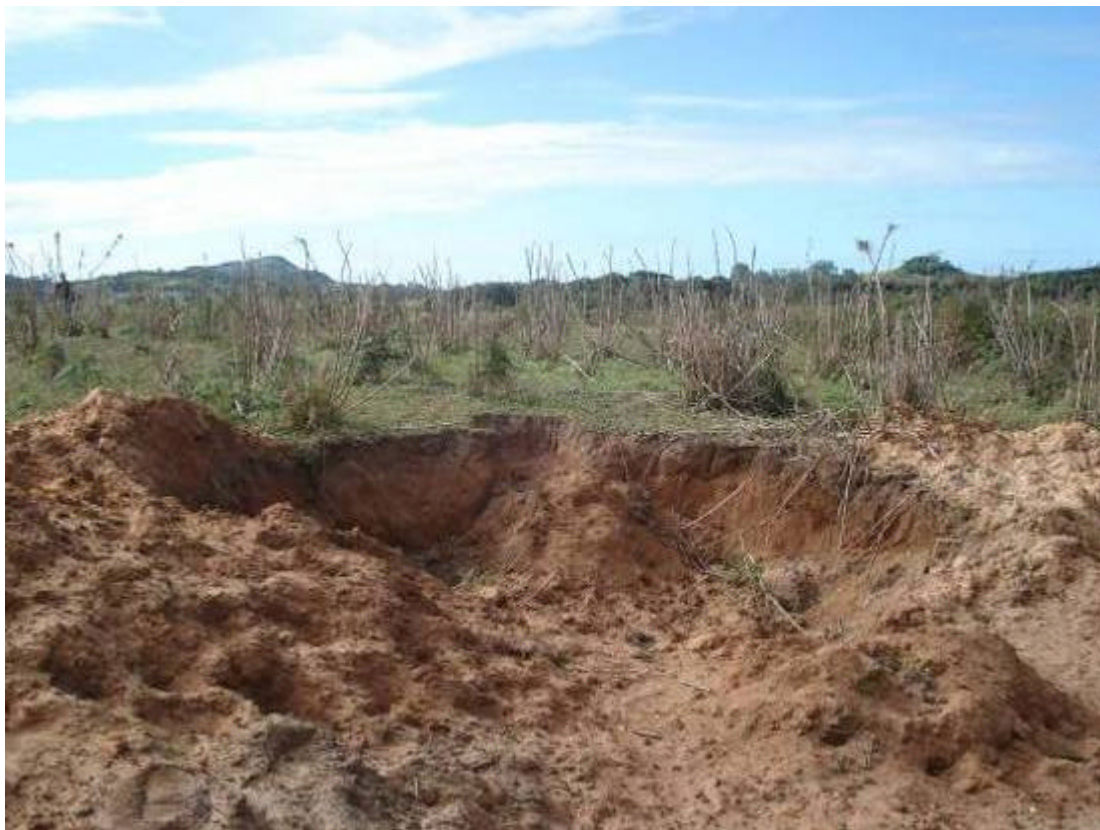
Foto 06 – No topo do setor A foi realizada uma escavação e mostra a qualidade da areia de cor marrom claro.

Na área em estudo, o relevo varia de ondulado a suave ondulado sentido do rio, a porção plana fica apenas no lado sudeste no acesso pela BR -101. Na parte de cota mais alta foi realizada escavações para caracterizar o tipo de material formador da lomba, a foto 06 mostra a cor da areia que fica no tom marrom claro e textura fina, e mostra um solo arenoso medianamente compactado.

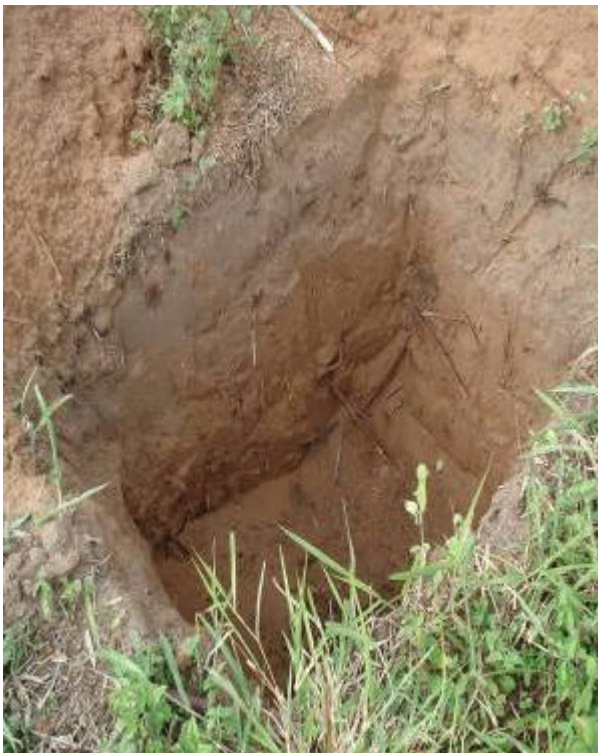
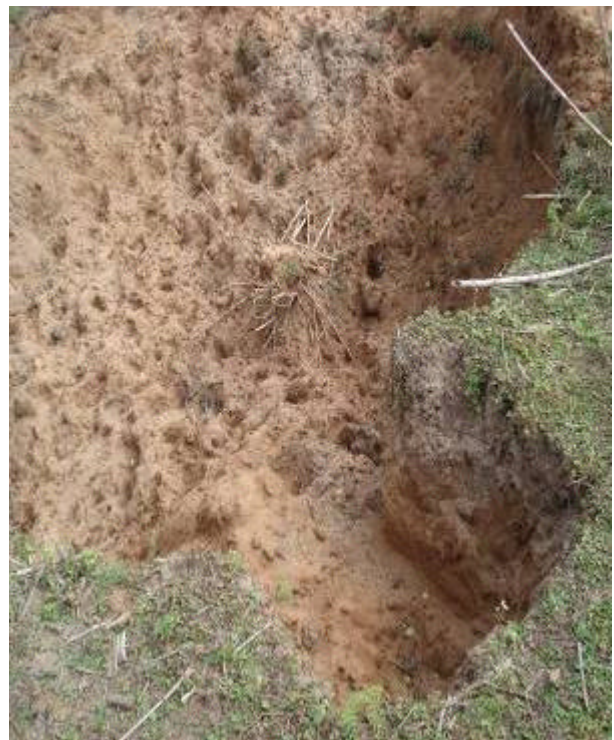
Fotos 10A e B – Típico solo predominante arenoso na área em estudo mostra um nível O pouco espesso.

O solo existente na área da jazida nos setores A e B são classificados como areia quartzosa distrófica e álica de horizonte A moderado. Este horizonte superficial apresenta teores de carbono orgânico, espessura e/ou cor que não caracterizam um horizonte A proeminente ou húmico, nem um horizonte A turfoso e fraco.

A fase arenosa representa solos com textura que varia entre areia e areia franca, com distâncias superiores a 150 cm entre a superfície e o substrato síltico-argiloso.
