Assunto: **BR-101/PE/AL/SE/BA - Trecho Palmares/PE - Entr. BR-324/BA Encaminha Projeto Executivo para a nova ponte sobre o Rio São Francisco.**

PARECER TÉCNICO Nº 012/2013GA/BR-101 PE/AL/SE/BA

Este parecer visa verificar se houve o atendimento à Instrução de Serviço (IS-246), que fornece as diretrizes para elaboração do Componente Ambiental do Projeto Executivo de Engenharia para Implantação e Restauração da Ponte sobre o Rio São Francisco na BR-101/AL, trecho Div AL/SE-Div SE/BA, subtrecho: Div AL/SE e Div AL/SE- Entr. SE-200 (p/ Propriá), segmento km 0,0 – km 0,86, extensão 868,31 m e código PNV: 101BSE0910.

VOLUME 3C – RELATÓRIO AMBIENTAL

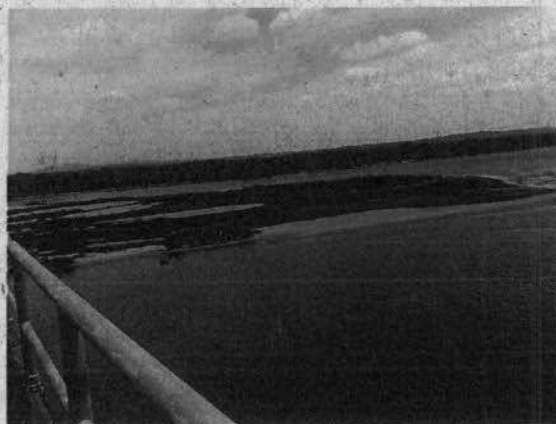
Figura 2 - Ilha localizada na área da ponte. Divisa de Alagoas/Sergipe.

As planícies (várzeas) se caracterizam como áreas que periodicamente são inundadas, já os terraços são inundados apenas com a ocorrência de enxurradas excepcionais. Ao longo do leito do rio São Francisco é bastante comum encontrar grandes ilhas formadas por sedimentos finos que com o período de cheias são recortadas por canais de enchentes sobrando apenas as partes mais elevadas. Nas ilhas maiores e nos terraços mais próximos ao rio é bastante comum a prática da agricultura de ciclo curto, aproveitando a umidade que se mantém ao longo de todo ano. A Figura 2 apresenta ilha encontrada na área da ponte.

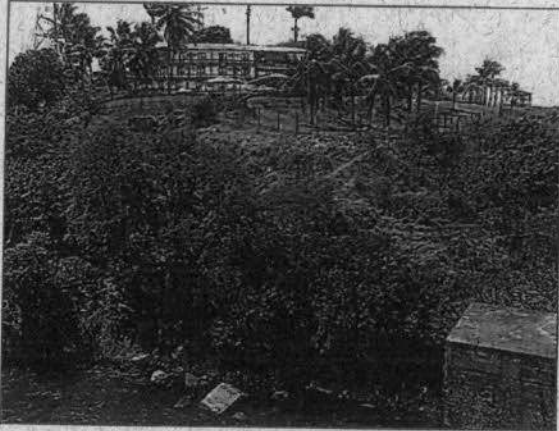
Figura 22 - Vegetação ciliar atual na área proposta para a implantação da ponte – Propriá/SE.

A margem do Rio São Francisco, mata ciliar, é uma extensão interiorana da Mata Atlântica. A vegetação presente no local encontra-se alterada devido às atividades antrópicas desenvolvidas durante anos (Figura 22 e Figura 23).

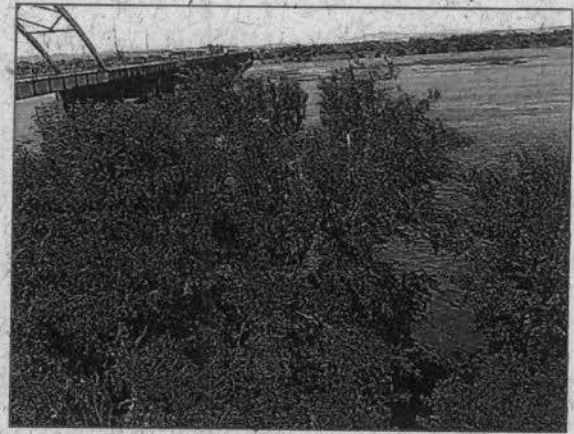
Figura 23 - Vegetação ciliar atual na APP do rio São Francisco – Propriá/SE.

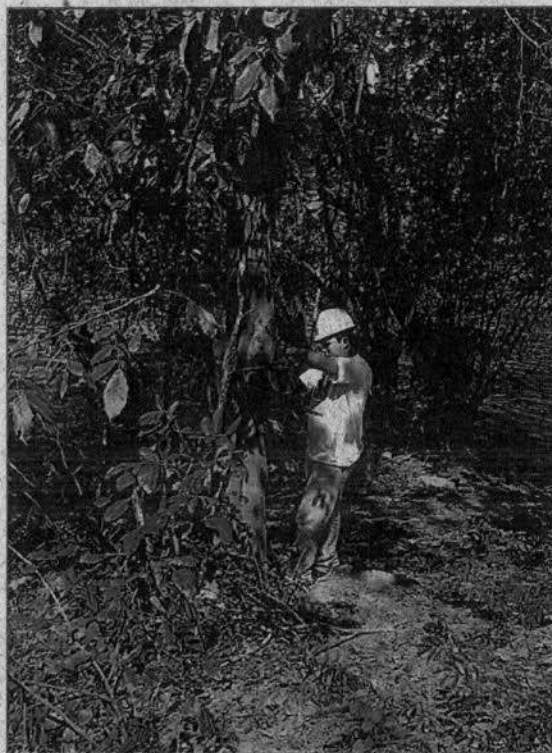
Figura 25 - Coleta dos dados necessários para o cálculo do volume.

Os demais foram devidamente identificados e marcados, aferiu-se a Circunferência a Altura do Peito (CAP) e altura estimada para a determinação do volume dos mesmos (Figura 25 a Figura 27).

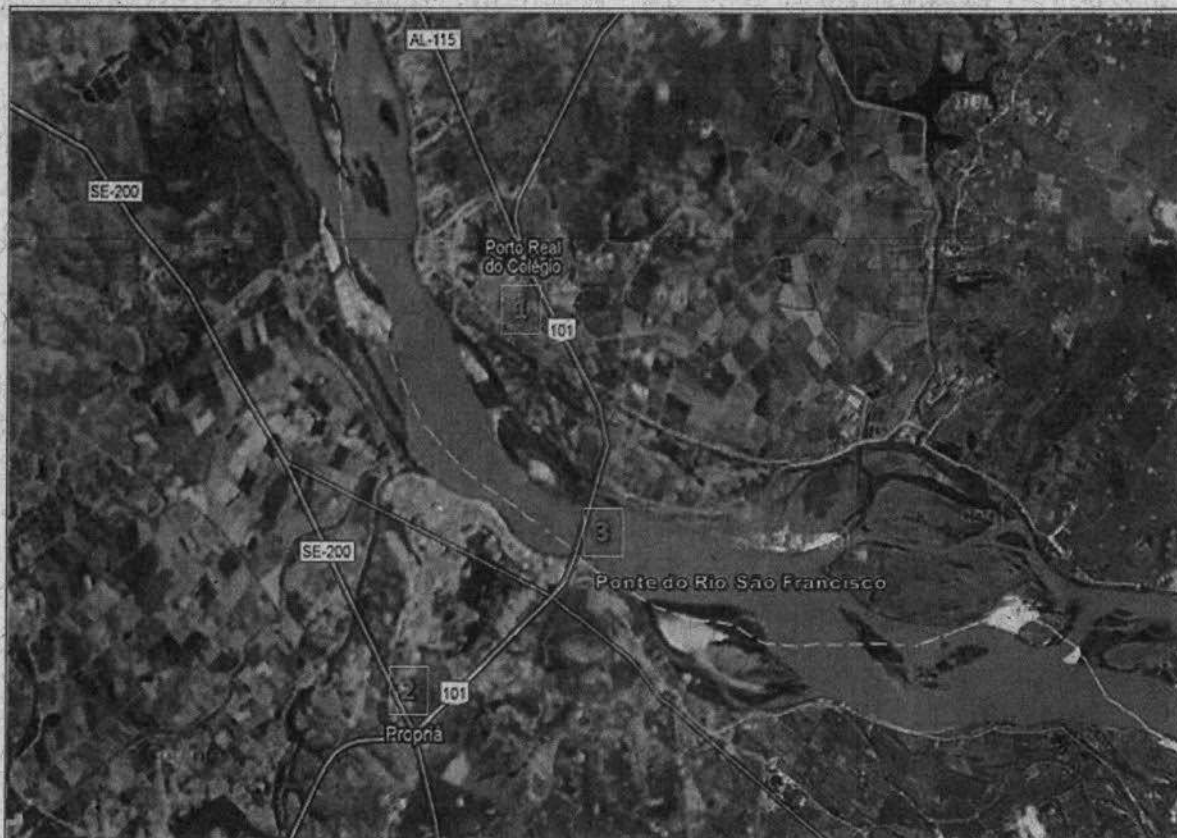
Figura 36 – Ponte sobre o rio São Francisco, entre os municípios de Propriá/SE e Porto Real do Colégio/AL (Fonte: <https://maps.google.com.br/maps?hl=en&tab=wl>)

A ponte localiza-se em paralelo às manchas urbanas dos municípios (Figura 36), não as interceptando de maneira contundente, uma vez que a construção da obra de arte especial é bem mais recente que a edificação e expansão urbana das sedes municipais, onde estão localizados os serviços, como postos de saúde, pousadas, restaurantes, escolas, igrejas, entre outros. Na imagem abaixo podem ser observados os municípios de Porto Real do Colégio (1) e Propriá (2), além da Ponte do Rio São Francisco (3).

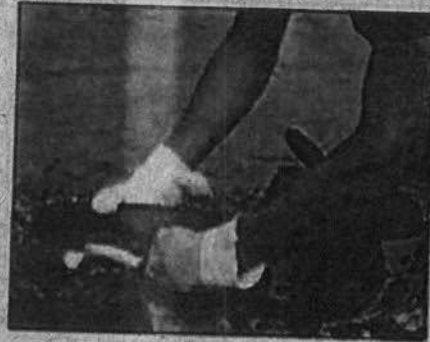
- Ajuste periodicamente a tensão da corrente de sua motosserra, especialmente durante prolongados períodos de corte.

- Lembre-se de manter a tensão da corrente sempre de acordo com as recomendações do fabricante. **NUNCA A DEIXE FROUXA.**

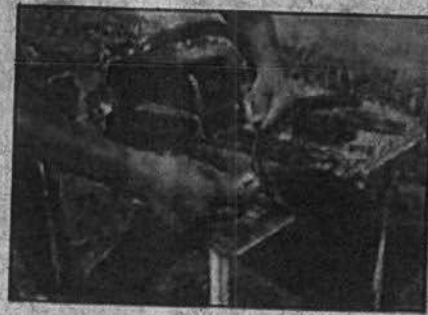
- Sempre que limar os cortadores, procure fazê-lo de dentro para fora e vice-versa, mantendo-os do mesmo tamanho e limando o tempo necessário para remoção de qualquer sinal de abrasão ou danos existentes na placa superior ou lateral dos mesmos.

- Caso algum elo da corrente quebre no alojamento do rebite, coloque a mesma sobre um rompedor e, com a utilização de um punção e um martelo, pressione o rebite para fora, substituindo em seguida o elo de ação danificado. Lembre-se de usar luvas e óculos de segurança durante a operação.

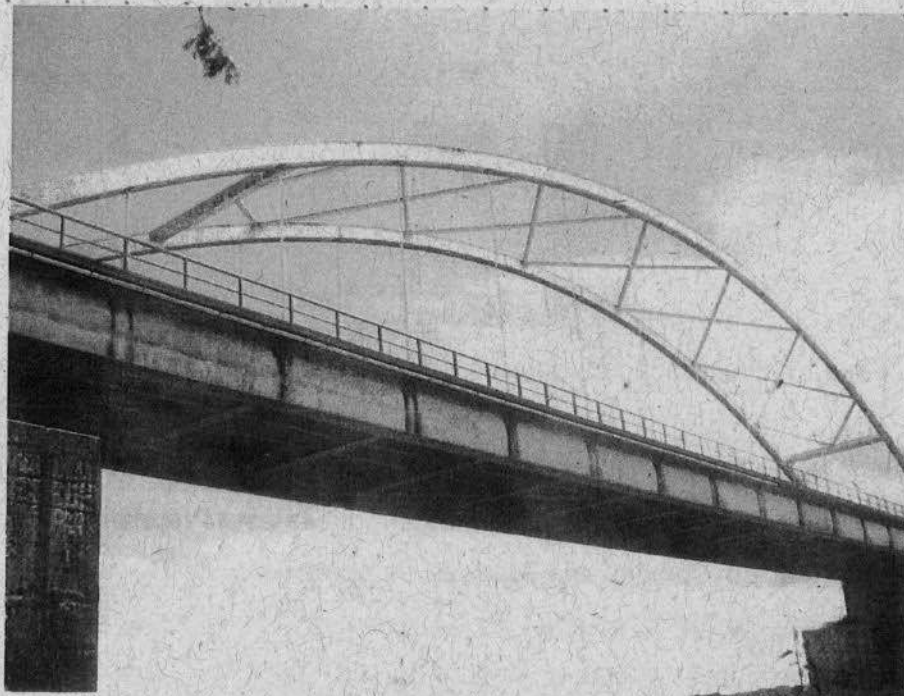
Figura 3-- Foto da ponte, vendo-se o tramo metálico de 91,5 m

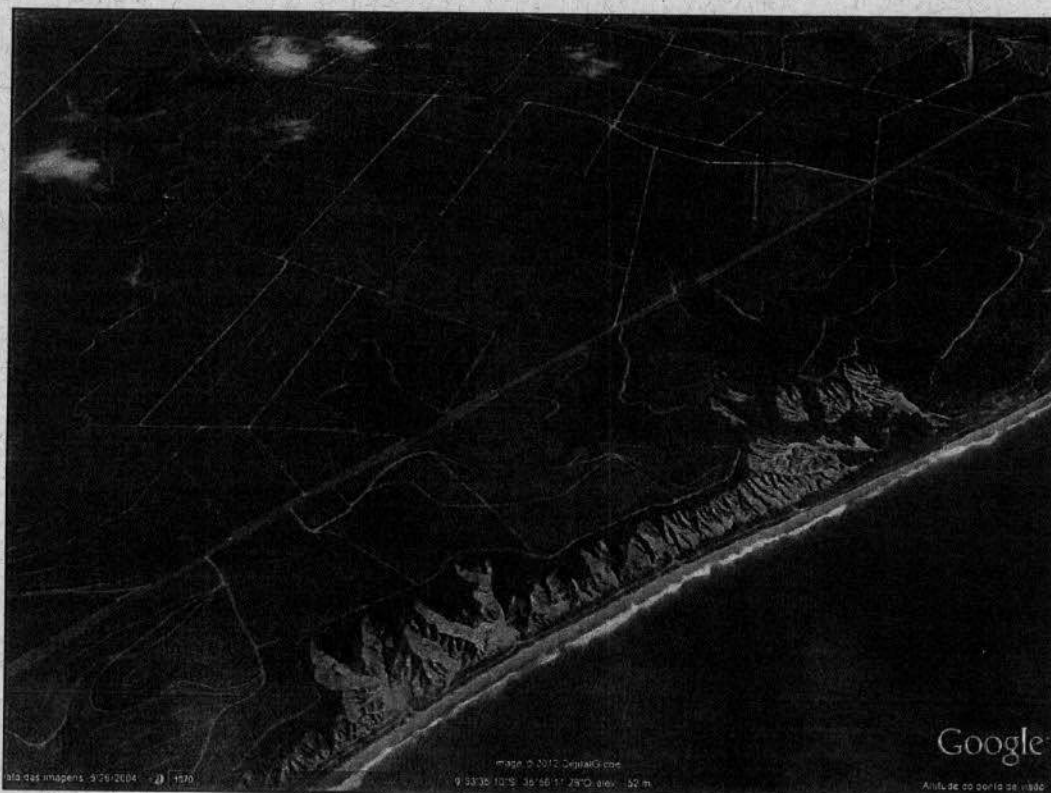
Figura 8- Cultivo de cana-de-açúcar em Tabuleiros Costeiros de Alagoas. Verifica-se o avanço da erosão nas bordas do Tabuleiro. (Fonte: Google Earth, 2012).

Cana-de-açúcar (Figura 8): Foram incluídas áreas em diferentes estágios de desenvolvimento, exceto áreas de solo exposto que estavam preparadas para o plantio ou recém colhidas.

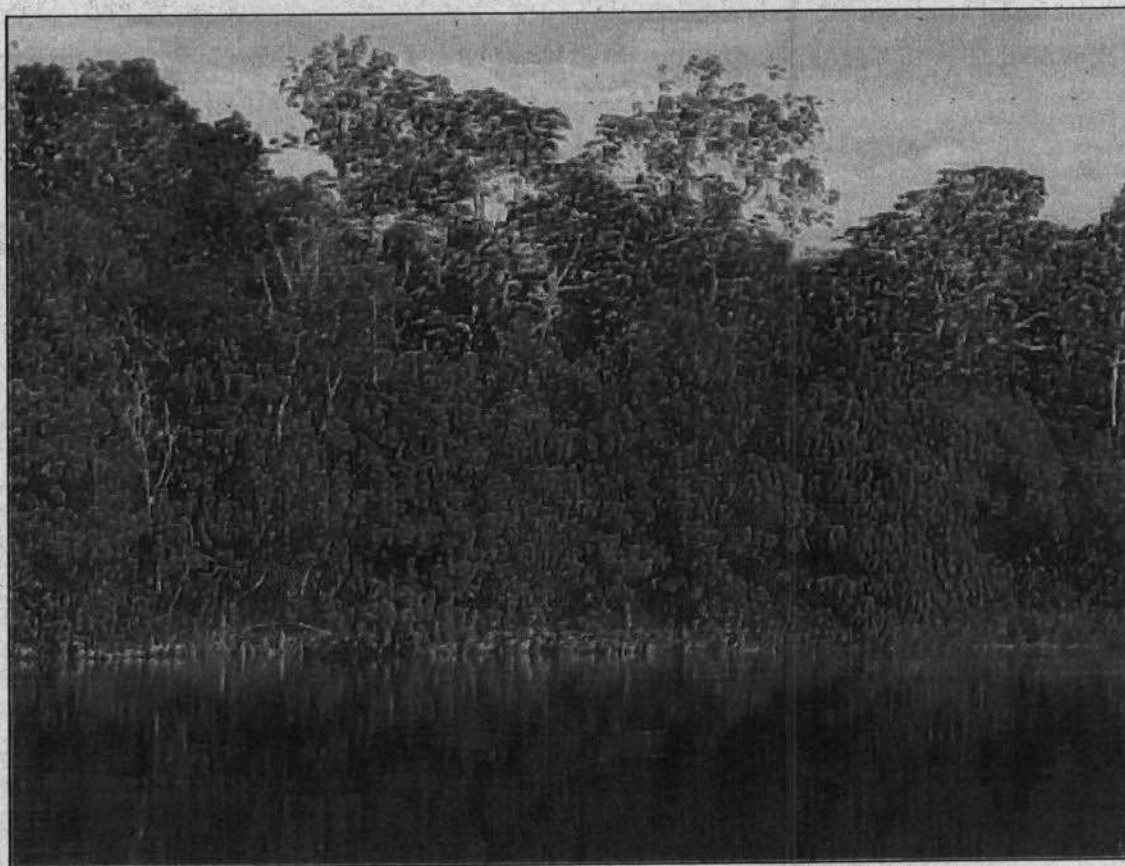
Figura 22- Barranco do rio bastante protegido por vegetação arbustiva, embora a mata ciliar seja estreita
