TERMO DE ABERTURA DE VOLUME

Aos **três** dias do mês de **maio** do ano de **dois mil e onze**, lavro o presente Termo de Abertura do **Volume 25** do Processo nº **02001.003433/97-57**, referente ao Licenciamento Ambiental da Rodovia BR-101, Trecho: Florianópolis (SC) – Osório (RS), o qual tem início constituído a fl. 4903.

Assunto: Duplicação da BR 101, trecho sul – Florianópolis – SC / Osório – RS.

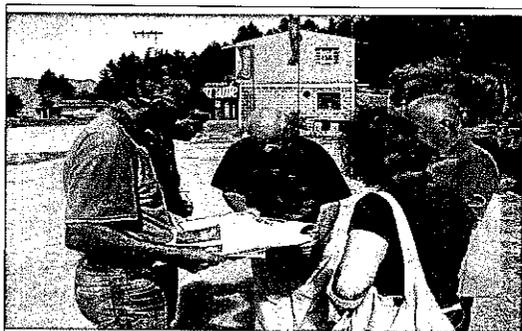
- Foto 1: Morro dos Cavalos – Apresentação do projeto básico para a contextualização do local de construção do túnel.

A visita ao Morro dos Cavalos contou com a participação do projetista responsável pelo projeto de construção do túnel. Por meio de uma contextualização geral, feita através da apresentação do projeto básico (foto 1) e da visita a alguns locais de referência, o projetista apresentou a localização dos emboques norte e sul do túnel; a localização da área onde será construído o viaduto de acesso ao emboque norte (foto 2), a área de construção do falso túnel no emboque sul e as prováveis áreas de instalação do canteiro de obras e dos bota foras para a deposição das rochas provenientes da escavação; entre outras informações pertinentes.

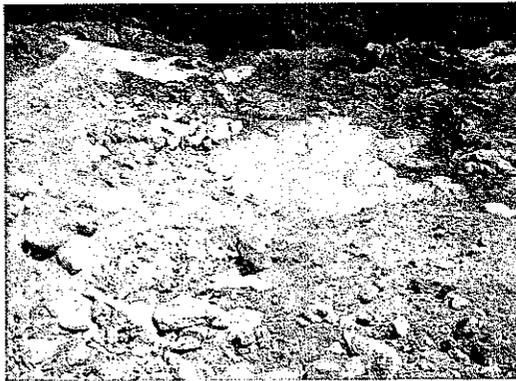
Foto 6: Material depositado no talude

Na vistoria recente, foi constatado que o lado direito do talude, que forma a estrada de acesso ao emboque norte do túnel, esta sendo utilizado como área de bota fora dos rejeitos provenientes da obra do túnel (Foto 6). Na encosta do talude e na base do mesmo observou-se a destinação de resíduos de cimento e de material de reflexão (com presença de aditivos) utilizado no jateamento do concreto. Este último material, foi depositado em grande quantidade na entrada de uma passagem inferior que será utilizada para pedestres (Foto 7). Neste mesmo local verifica-se a presença de água da captação realizada no Morro Agudo, porém não foi possível precisar a origem precisa da mesma. Devido a proximidade, parte desses resíduo está sendo carregado para o local onde esta água está sendo destinada, causando contaminação da mesma. Destaca-se ainda que, devida a intensa movimentação de solo e a instabilidade do talude, grande quantidade de solo, brita, entre outros materiais também estão sendo carregado para o local (Foto 8), causando assoreamento em uma área de pastagem, a jusante, pertencente a propriedade vizinha.

Obs: Resíduos de cimento e de material de reflexão jogados no talude. Parte desses materiais está sendo carregada para o local de destinação da água captada no Morro Agudo.

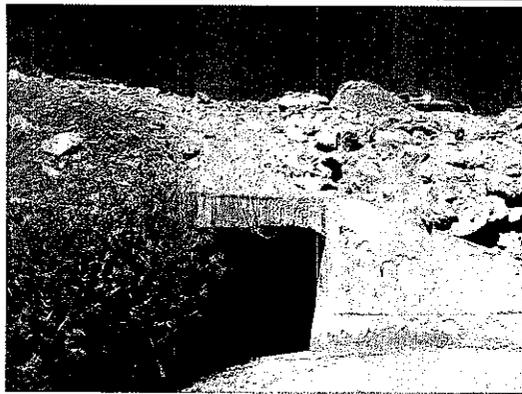
Foto 7: Passagem inferior

Obs: Material de reflexão derramado na entrada da passagem inferior construída para o trânsito de pedestres. Esse material possui grande umidade, consistência mole e textura argilosa, sendo de fácil carreamento pela água da chuva. Foi informado que o mesmo possui aditivos químicos em sua composição.

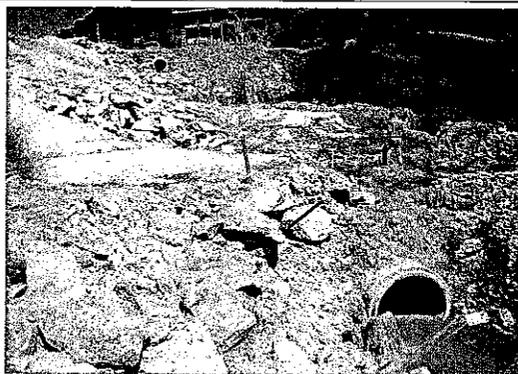
Foto 8: Curso d'água

Obs: Água captada no Morro Agudo. Em alguns locais foram colocadas manilhas para a condução da mesma. Na maior parte da área a água corre livre e grande quantidade de material inconsolidado é carreado para a mesma. Constatou-se o assoreamento de uma área de pastagem em propriedade vizinha.

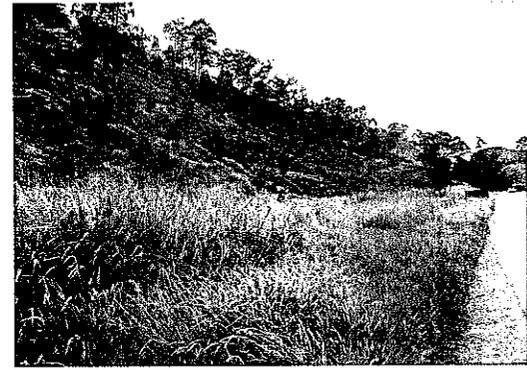
Foto 10: Local paralelo ao emboque sul, onde funcionará o canteiro de obras.

Munido do projeto básico, o projetista apresentou a localização dos emboques norte e sul do túnel, assim como o canteiro de obras, que ficará em área lateral, adjacente ao emboque sul do túnel (foto 10).

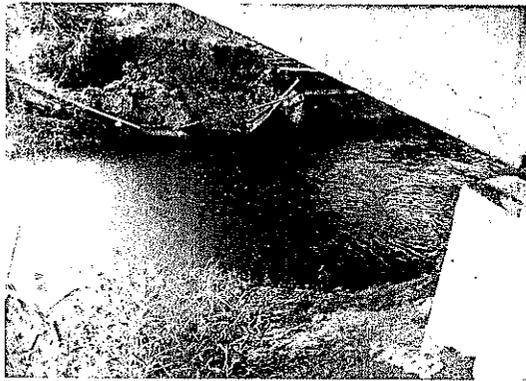
- Foto 12: Ponte sobre o rio Esperança – km 372,01

Obs: A barreira de contenção do talude, no encabeçamento norte, feita de madeira, foi rompida. Necessidade urgente de construção de uma estrutura permanente para estabilizar os taludes.

Diante das constatações apresentadas neste parecer, esta equipe técnica estará oficiando o DNIT a apresentar um levantamento da condição de todas as pontes construídas e/ou reformadas para a duplicação da rodovia. Este relatório deverá contemplar informações sobre a atual situação dos taludes formado no encabeçamento da pontes, assim como as condições gerais em que se encontram essas APP's, que sofreram intervenção direta durante as obras. O DNIT deverá apresentar ainda quais as soluções técnicas a serem desenvolvidas, para o controle e mitigação dos impactos ambientais ocasionados nessas áreas.

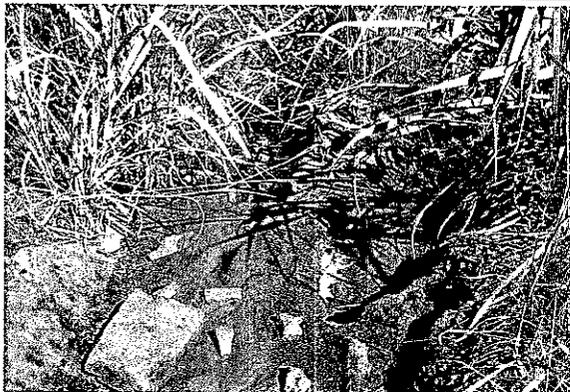
- Foto 14: Ponte sobre o rio dos Porcos – km 379,79

Obs: sistemas de drenagem, proveniente do canteiro central da Rodovia, rompido. A água é direcionada para o talude próximo as margens do rio, favorecendo o processo erosivo e conseqüentemente o assoreamento dos cursos d'água.

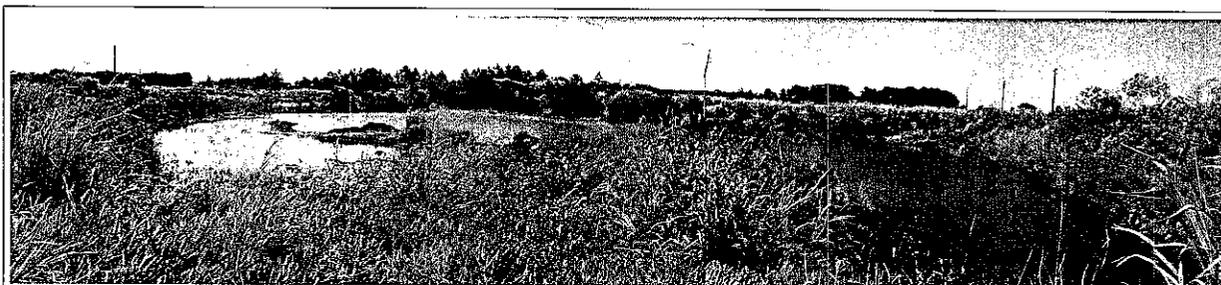
Foto 16: Área da jazida JP-2 abandonada.

- Tendo em vista a gravidade da situação constatada nas jazidas JP-2 e JP-3, explorada pela Construtora Triunfo, que se encontram em avançado estágio de degradação ambiental e, considerando que nenhuma medida de recuperação ambiental foi iniciada, essa equipe sugere que a Empresa Triunfo seja multada devido ao abandono dessas áreas.

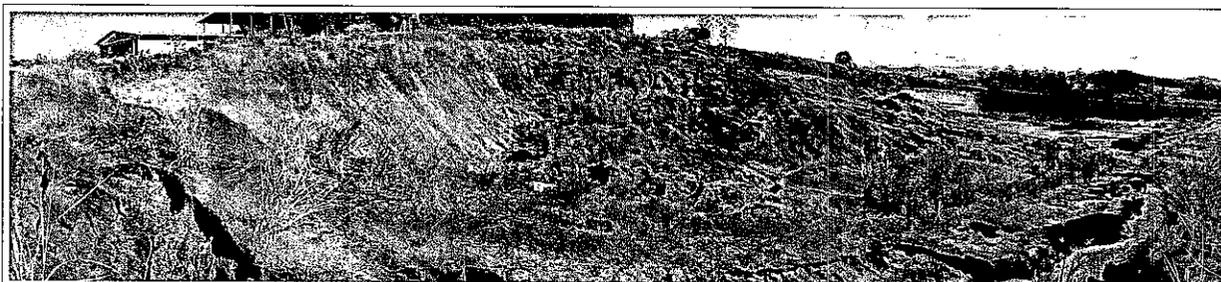
Foto 17: Jazida JP-3 com avançado estágio de erosão

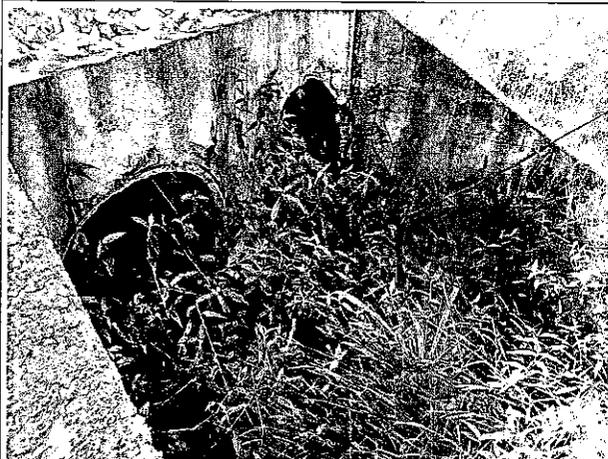
Considerações: trata-se de um bueiro duplo tubular de aproximadamente 1 metro de diâmetro, o que discorda dos relatórios até então apresentados ao IBAMA que ressaltam tratar-se de bueiro simples. O mesmo é utilizado para a drenagem local, considerando ainda que não existem próximo ao local quaisquer outros bueiros. Observou-se a presença de um pequeno curso d'água no local. Pelo observado, a extensão do dispositivo deve ser de aproximadamente 30 metros, o que dificulta a iluminação no seu interior. A entrada do dispositivo encontra-se alagada e caso não haja uma manutenção no local a vegetação já existente irá bloquear esta entrada. Do lado esquerdo da rodovia pode-se observar que a área é dominada por moradias.

Foto 20: lado direito da rodovia onde a passagem está sendo tomada pela vegetação. A água corre para o interior do dispositivo.

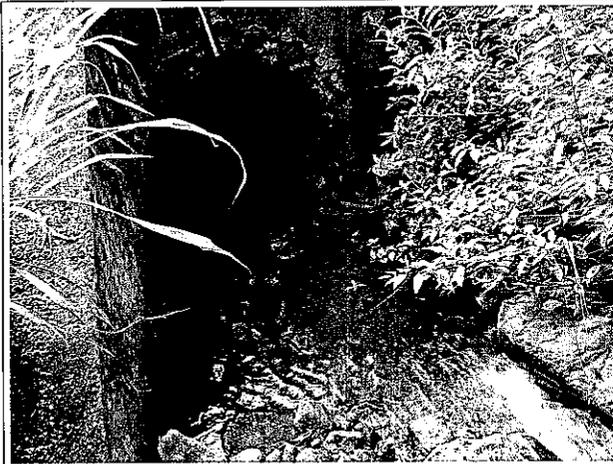
Considerações: o dispositivo implantado serve paralelamente como drenagem, existindo no local um pequeno curso d'água. Em ambos os lados da rodovia nota-se a presença de vegetação, o que pode facilitar a utilização do dispositivo pela fauna. Todavia, deve-se considerar que o tipo de dispositivo e sua dimensão pode ser um empecilho para sua utilização como passa-fauna durante alguns períodos, principalmente nos chuvosos, quando o nível de água no local pode ser mais significativo.

Foto 22: lado direito da rodovia. Observar a água do curso hídrico que corre pelo interior do dispositivo.

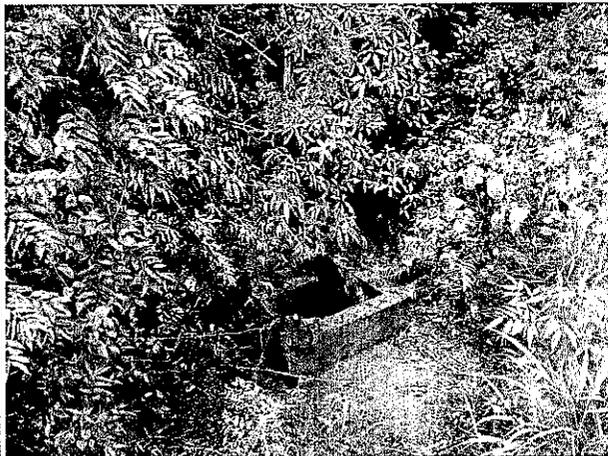
Considerações: Trecho sem licença (Morro dos Cavalos). Trata-se de um bueiro acoplado à uma caixa, sendo muito improvável que o dispositivo seja utilizado como passagem de fauna. Durante a vistoria foi verificado que a profundidade da caixa deve se aproximar de 3 metros. Em ambos os lados da rodovia verificou-se a presença de vegetação.

Foto 24: lado direito da rodovia, bueiro acoplado à caixa.

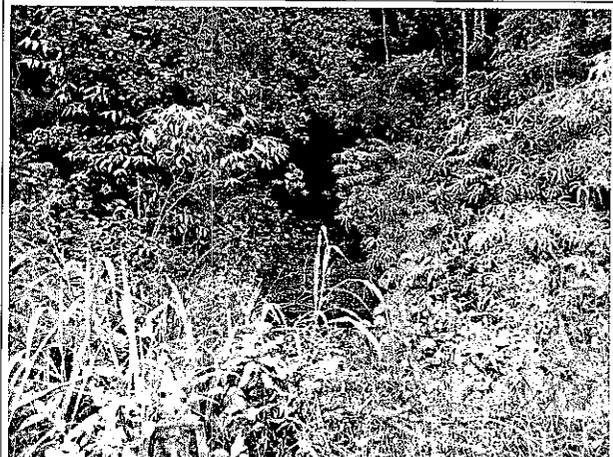
Foto 27: escada de dissipação de energia presente na saída do bueiro implantado.

Considerações: Trecho sem licença (Morro dos Cavalos). Por se tratar de um bueiro simples tubular com dimensões muito reduzidas, dificilmente este dispositivo poderá ser utilizado como um passa-fauna. Desta forma, provavelmente o bueiro atenderá unicamente a função de drenagem. Além disso, devido ao corte existente no lado esquerdo e do próprio greide da rodovia, talvez não seja possível a implantação de um outro dispositivo com maiores dimensões no local sem maiores intervenções. Em ambos os lados da rodovia verificou-se a presença de vegetação.

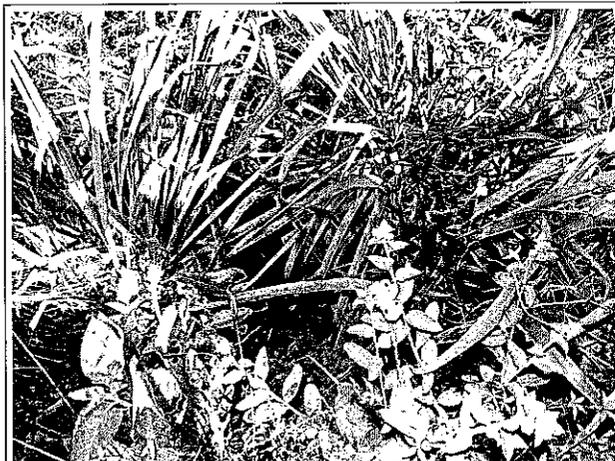
Considerações: Trecho sem licença (Morro dos Cavalos). Bueiro bem obstruído pela vegetação do lado direito da rodovia, servindo o mesmo paralelamente como drenagem. Sua pequena dimensão certamente dificultará sua utilização como passagem de fauna, principalmente quando considerados animais de maior porte. Em ambos os lados da rodovia verificou-se a presença de vegetação. Do lado direito, mais ao fundo do dispositivo passa o rio Massiambu. Frisa-se que as dimensões do bueiro parecem ser diferentes das apresentadas nos relatórios.

Foto 28: lado direito da rodovia, bueiro bloqueado pela vegetação.

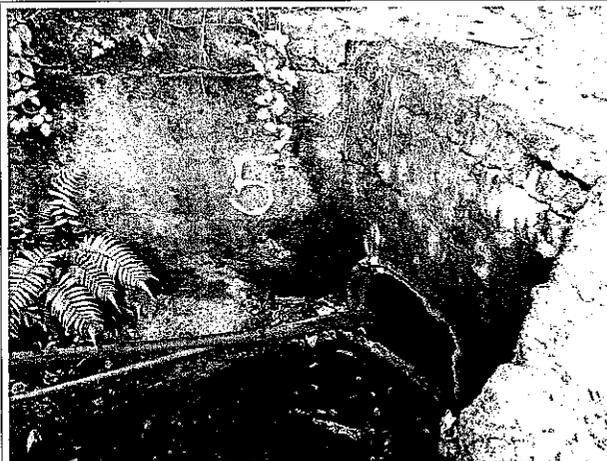
Foto 29: lado esquerdo da rodovia. Observar o tamanho reduzido do dispositivo.

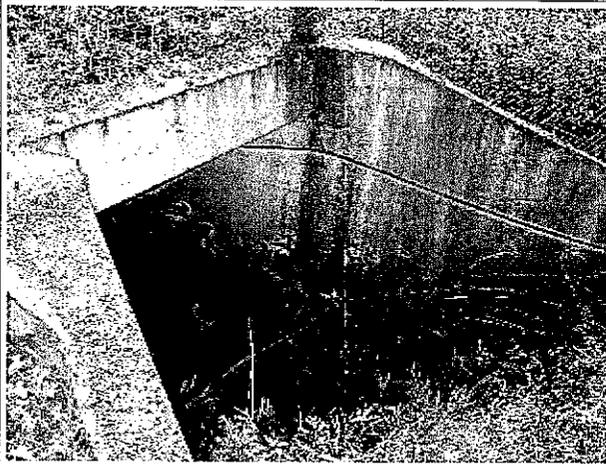
Foto 30: emboque da passagem, do lado direito da rodovia. Notar que o dispositivo está parcialmente alagado.

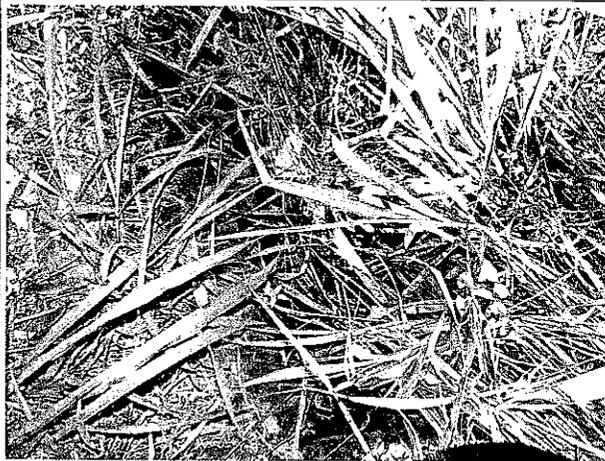
Foto 33: emboque da passagem de fauna completamente bloqueado pela vegetação.

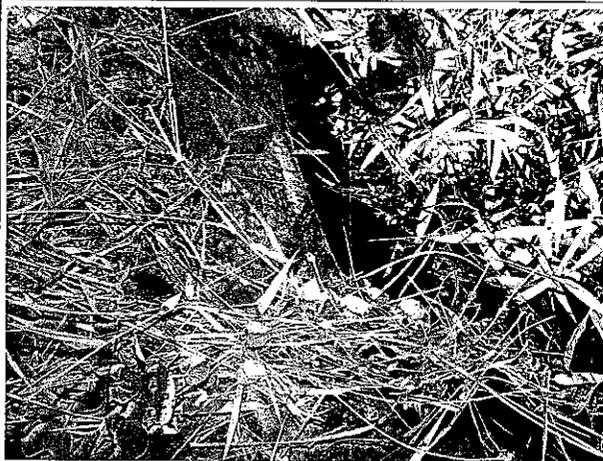
Considerações: foi verificada a falta de manutenção no local. Assim a vegetação já começa a fazer uma barreira na entrada do dispositivo. Do lado direito da rodovia pode ser notada a presença de uma plantação de arroz, que é uma constante observada ao longo de vários trechos percorridos. O tipo de dispositivo, bem como suas dimensões também não são os mais indicados para o seu funcionamento como passagem de fauna. De acordo com os relatórios encaminhados este dispositivo estaria localizado no Lote 22, porém em campo foi verificado que na realidade o mesmo está inserido no Lote 23.

Foto 35: vegetação que tende a encobrir a entrada do bueiro.

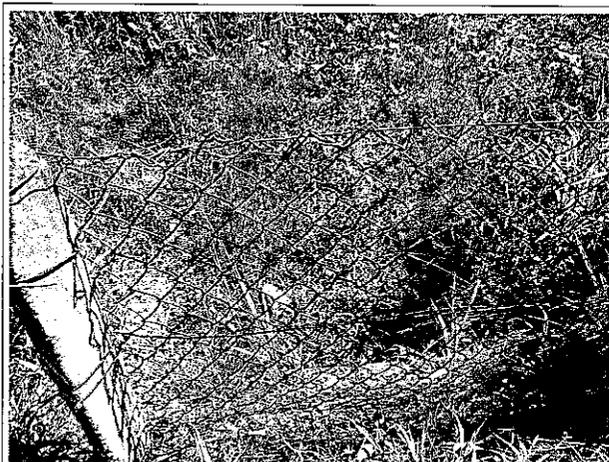
Foto 39: lado direito da rodovia, cerca improvisada implantada na área.

Considerações: pelas características locais, tipo de bueiro e sua dimensão, este dispositivo provavelmente foi projetado para a drenagem. No local há a presença de plantações de arroz. Uma cerca não adaptada para a finalidade de cerca-guia está implantada na área. Sugere-se que a eficácia deste dispositivo como passagem de fauna seja verificada.

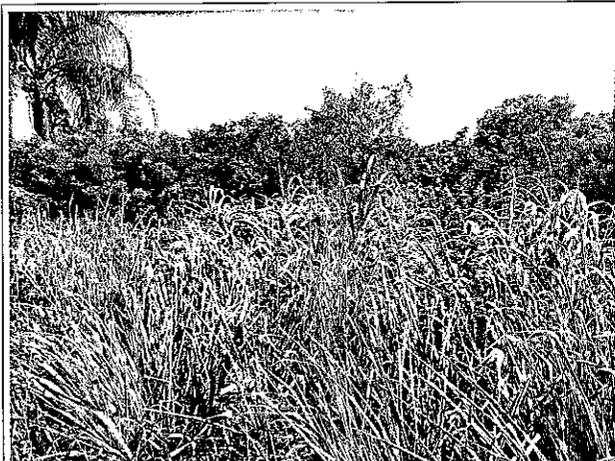
Foto 41: entrada da passagem de fauna completamente encoberta pela vegetação.

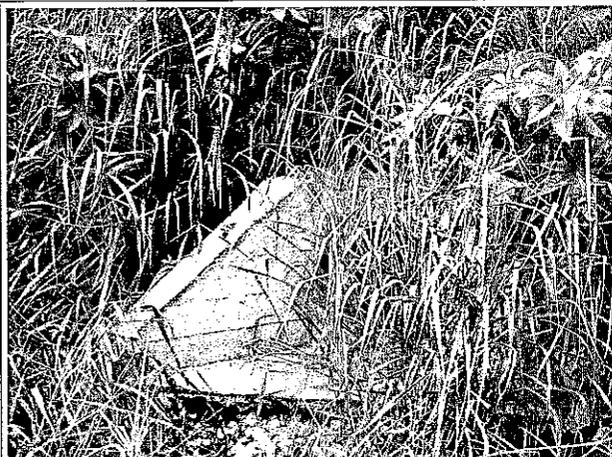
Considerações: foi verificado em campo que este dispositivo apresenta um desnível em sua entrada (no lado direito da rodovia), necessitando que a situação seja regularizada para evitar possíveis processos erosivos e facilitar sua utilização pela fauna. Além disso, cabe frisar, que não foi possível localizar a outra entrada (lado esquerdo da rodovia), haja vista que o local estava completamente encoberto pela vegetação. Assim, a falta de manutenção também é um problema grave que compromete a eficácia do dispositivo. Ainda do lado esquerdo da rodovia, nota-se a presença de uma linha férrea e de algumas casas no local. Outro problema apresentado se refere ao tipo de bueiro instalado, que ao contrário do indicado nos relatórios não é um BSCC 1,6m x 1,6m e sem um BSTC de provavelmente 1,0m de diâmetro.

Foto 42: desnível verificado na entrada do dispositivo, do lado direito da rodovia.

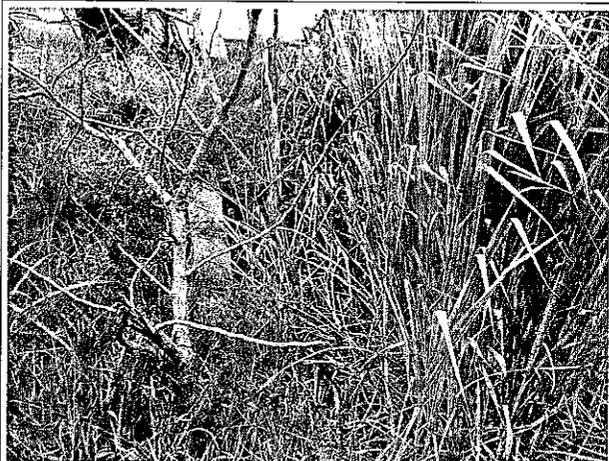
Considerações: a falta de manutenção também compromete o funcionamento deste dispositivo, sendo verificado na entrada da passagem uma quantidade significativa de vegetação que pode estar funcionando como uma barreira. O tipo/dimensão do dispositivo apresentado no relatório também não condiz com o verificado em campo. No local foi implantado um BSTC de no máximo 1,0m. A mudança no tipo de bueiro e a redução de suas dimensões pode comprometer a sua utilização como passagem de fauna. Do lado esquerdo da rodovia, ao fundo, nota-se a presença da Lagoa de Imaruí. Do lado oposto, o esquerdo, verifica-se a presença de dunas de areia.

Foto 44: lado direito da rodovia. Passagem de fauna praticamente encoberta pela vegetação.

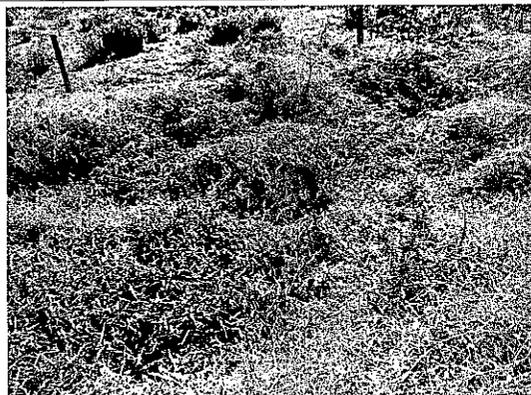
Foto 48: lado direito da rodovia. Área alagada que escoar a água para o interior do dispositivo.

Considerações: o dispositivo está localizado em uma área alagada, funcionando como um sistema para o escoamento de água. Além disso, no canteiro central existe uma sarjeta direcionando água para o interior do bueiro através de um poço de visita. Pelas marcas recentes de água no interior do bueiro verifica-se que mais da metade do dispositivo se enche durante vazões mais elevadas. A eficácia deste dispositivo como passagem de fauna pode ser questionada, devendo o empreendedor fazer uma reavaliação não só deste, mas de todos os dispositivos propostos para tal finalidade. Com base nesta reavaliação, deve-se propor as devidas adaptações necessárias para o funcionamento daqueles que de fato podem ser utilizados como passa-fauna.

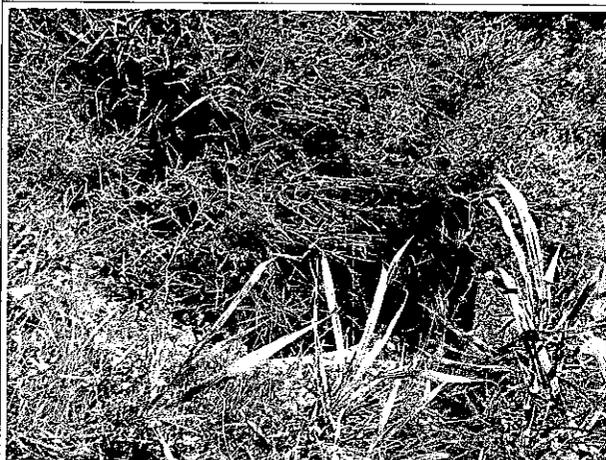
Foto 52: lado direito da rodovia, emboque da passagem de fauna.

Considerações: Do lado direito da rodovia, na entrada deste dispositivo, verifica-se a falta de manutenção do local, que apresenta vegetação que tende a bloquear a funcionalidade do bueiro. No local foi verificada a presença de vegetação típica de ambientes alagados. Desta forma, a funcionalidade do dispositivo como passagem de fauna também deve ser verificada. As adaptações necessárias para o funcionamento do mesmo como passa-fauna deverão ser propostas para avaliação do IBAMA. Neste local, do lado esquerdo da rodovia, pode-se notar a presença da Lagoa do Sombrio.

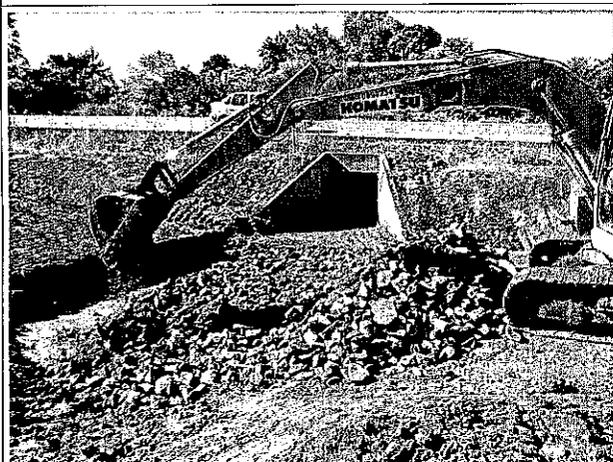
Foto 54: obra de rebaixamento do caminho de serviço lateral que está sendo implantado ao lado direito da rodovia.

Considerações: esta é a primeira das três passagens de fauna implantadas na Variante da Gruta. O local é caracterizado pela presença de Mata Paludosa. Durante a vistoria anterior, os técnicos do Ibama verificaram que do lado direito da rodovia, ao lado do emboque da passagem de fauna, estava sendo implantado um caminho de serviço, o qual foi solicitado pelo Ministério Público para atender as comunidades de Porto Colonia e Porto Fagundes. Na ocasião o empreendedor foi orientado a estender a referida passagem, passando por debaixo do caminho de serviço, tendo em vista que esta pista ao lado da saída/entrada do emboque compromete seriamente a eficácia do dispositivo. Apesar disso, durante a vistoria, em sinal claro de descumprimento das solicitações do IBAMA, o empreendedor já vinha realizando o rebaixamento do caminho de serviço, o que na prática significa que o emboque da passagem de fauna se encontra entre a pista lateral que esta sendo construída e as pistas de circulação normal da BR-101/SUL. Além do exposto, foi verificado que do lado esquerdo da rodovia a passagem estava bem assoreada. Assim, a manutenção constante deste dispositivo, bem como medidas de controle de erosão são necessárias no local.

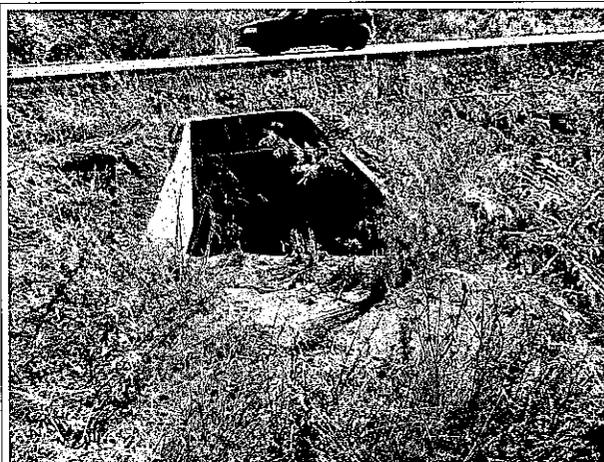
Foto 55: lado esquerdo da rodovia, passagem de fauna assoreada.

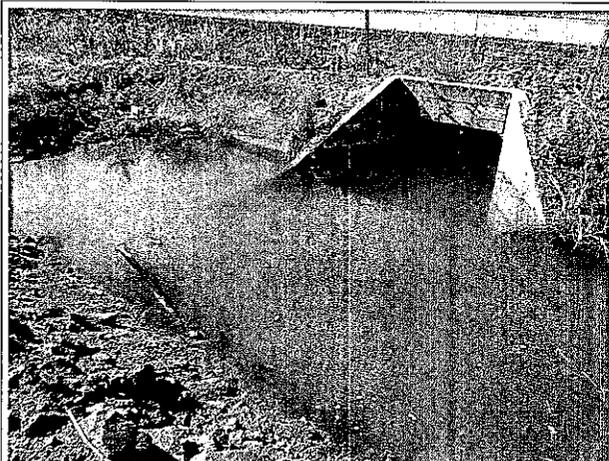
Foto 56: lado direito da rodovia, passagem de fauna alagada.

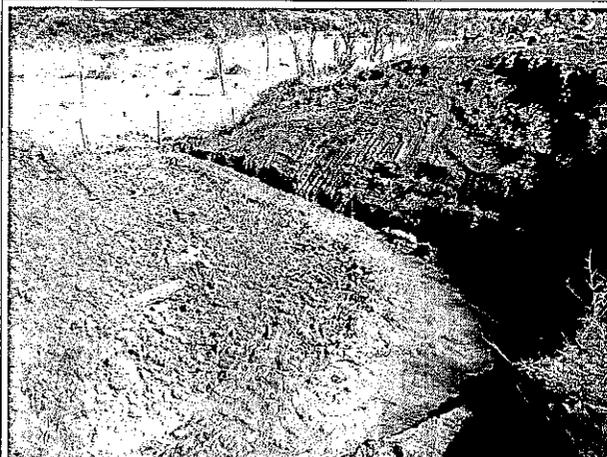
Considerações: assim como para as passagens de fauna 1 e 2, localizadas no Rio Grande do Sul, na área da variante da gruta, o problema do caminho de serviço lateral se repete. Do lado esquerdo da rodovia foi verificado que a área foi utilizada como um bota fora dos restos da escavação necessária para a implantação do dispositivo, o que criou uma barreira imediatamente à frente do emboque da passagem. Essa falta de cuidado com a disposição do material compromete a funcionalidade da passagem de fauna, sendo necessária uma intervenção no local para a solução do problema.

Foto 58: lado direito da rodovia, caminho de serviço sendo rebaixado à frente da passagem de fauna.

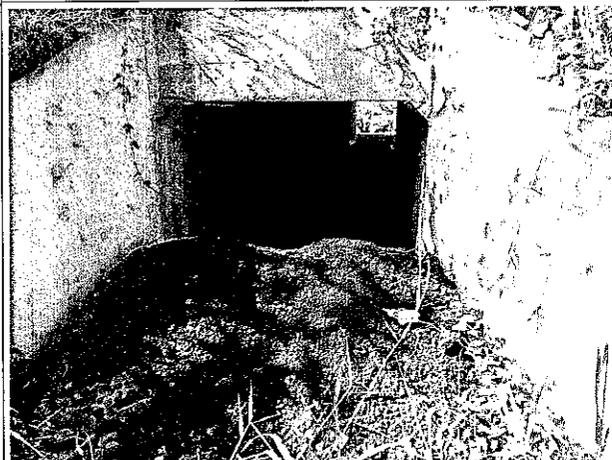
Considerações: durante a vistoria foram verificados vários problemas que comprometem o funcionamento deste dispositivo. O emboque localizado do lado direito da rodovia encontra-se parcialmente bloqueado (quase a metade da entrada) por restos de asfalto não corretamente dispostos. Do lado esquerdo da rodovia a situação não é melhor. Acima da saída do emboque localizado deste lado, foi verificado um processo erosivo considerável. Além disso, imediatamente após a saída do emboque é possível verificar a presença de uma cerca com arame farpado e restos de concreto.

Foto 60: restos de asfalto bloqueando parcialmente o emboque da passagem de fauna, do lado direito da rodovia.

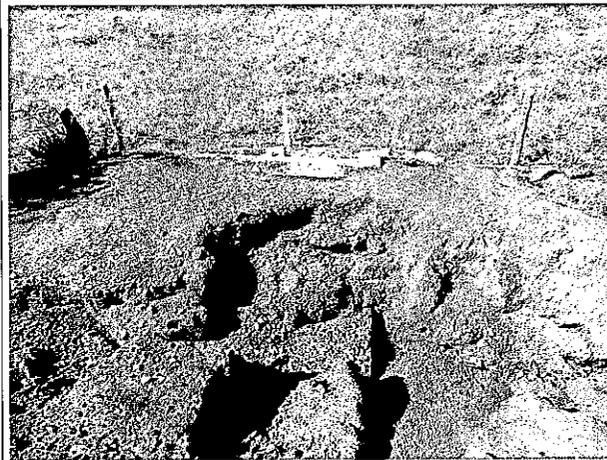
Foto 61: processo erosivo verificado acima da passagem de fauna, do lado esquerdo da rodovia. Ao fundo, cerca disposta à frente do dispositivo.

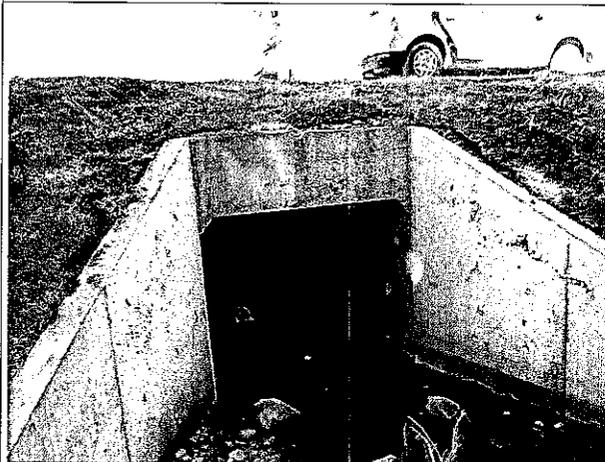
Considerações: do lado direito da rodovia existe um talude que necessita de estabilização para se evitar possíveis erosões e conseqüente assoreamento da passagem de fauna. O dispositivo está semi-obstruído, sendo verificado um pequeno acúmulo de água no local. Do outro lado, o esquerdo, foi iniciado um processo erosivo. Além disso, os restos da escavação foram alocados na frente da passagem, atuando como barreira dificultadora da travessia de fauna e facilitando o acúmulo de água.

Foto 64: lado direito da rodovia, acúmulo de água verificado na entrada do dispositivo.

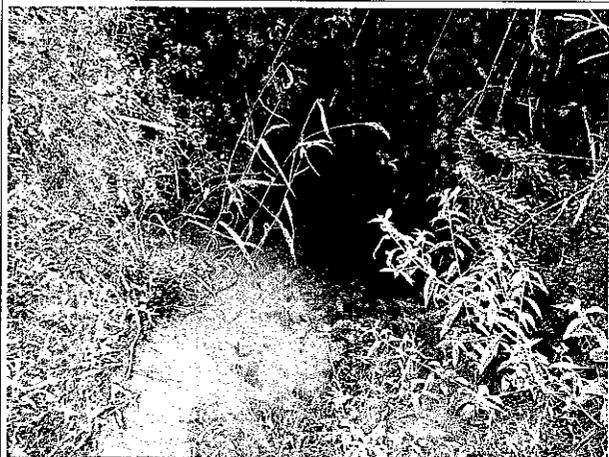
Foto 66: lado direito da rodovia, água em frente ao dispositivo.

Considerações: pelo tipo de vegetação encontrado no local é possível deduzir que este dispositivo funciona permanentemente como passagem de água. Além disso, foi verificado que futuramente uma sarjeta conduzirá mais água para o interior da passagem. Todavia, durante a vistoria foi possível atravessá-la devido ao baixo volume hídrico encontrado no local no dia.

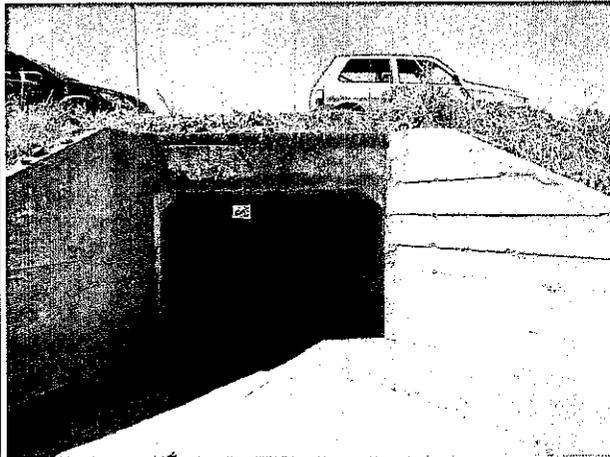
Considerações: o dispositivo estava largamente assoreado, demonstrando a falta de manutenção e de cuidado para se evitar os processos erosivos verificados na área. Considerando que uma sarjeta está sendo implantada no local pode-se afirmar que o dispositivo é utilizado também para a drenagem. Foi verificada uma grande quantidade de vestígios (pegadas) de mamíferos no interior da passagem, o que indica que ela está servindo para a mitigação dos impactos de atropelamento de fauna. A presença de propriedades em um dos lados da passagem pode impedir a implantação da cerca de 100 metros prevista para cada lado. Assim, talvez a cerca só possa ser implantada parcialmente.

Foto 68: lado direito da rodovia, emboque da passagem de fauna assoreada.

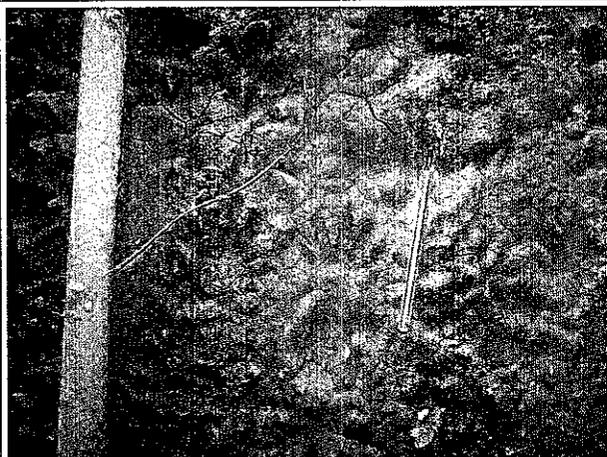
Foto 70: vestígios encontrados no interior da passagem de fauna.

Considerações: no interior deste dispositivo também foram encontradas inúmeras pegadas de mamíferos, o que indica a sua utilização pela fauna. Apesar da passagem não se encontrar em um estado crítico de manutenção, para a garantia da continuidade da utilização do dispositivo pela fauna é necessário o controle permanente dos processos erosivos.

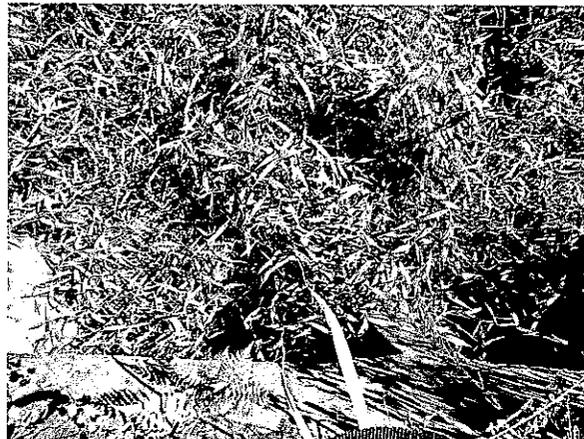
Foto 72: vista por cima do emboque da passagem de fauna, do lado direito da rodovia.

Considerações: o tipo de dispositivo encontrado no local é diferente do assinalado no relatório. Trata-se de um BDCC de aproximadamente 1,6m x 1,6m. A passagem está localizada em área de alagado, servindo também para a drenagem. O canteiro central que divide as pistas encontra-se inacabado, porém nele está sendo instalada uma sarjeta que irá direcionar a água para o interior do bueiro. Desta forma, é imprescindível a garantia de passagem seca para a fauna.

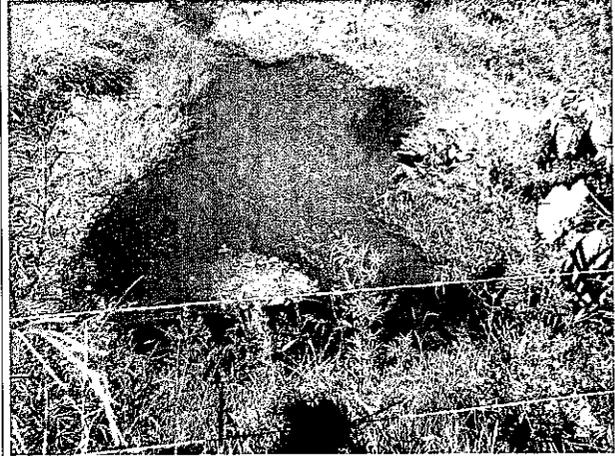
Foto 77: lado esquerdo da rodovia, corpo d'água com a presença de alguns espécimes de peixe.

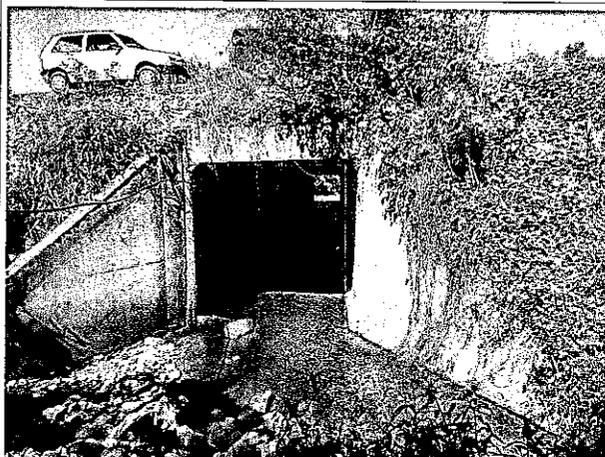
Considerações: um pequeno curso d'água atravessa o dispositivo em questão. Do lado esquerdo da rodovia foram vistos vestígios (pegadas) de mamíferos, o que pode ser um indicativo da eficácia da passagem. Entretanto, ainda deve ser garantida a passagem seca para a fauna durante todo o ano, considerando principalmente a possibilidade do aumento do fluxo de água em períodos chuvosos.

Foto 80: lado direito da rodovia, água correndo pelo interior da passagem de fauna.

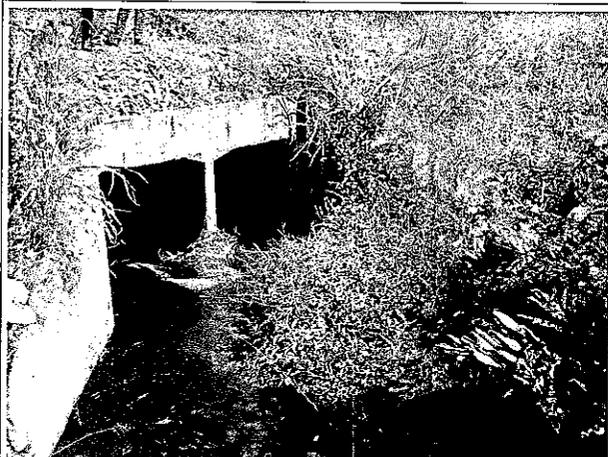
Considerações: o dispositivo também serve como transposição de um pequeno curso d'água. No canteiro central observou-se a presença de uma sarjeta que direciona a água da chuva para o interior do dispositivo. Um volume considerável de pedras pode ser observado no interior da passagem, necessitando a mesma de manutenção.

Foto 82: lado direito da rodovia, água correndo pelo interior da passagem de fauna.

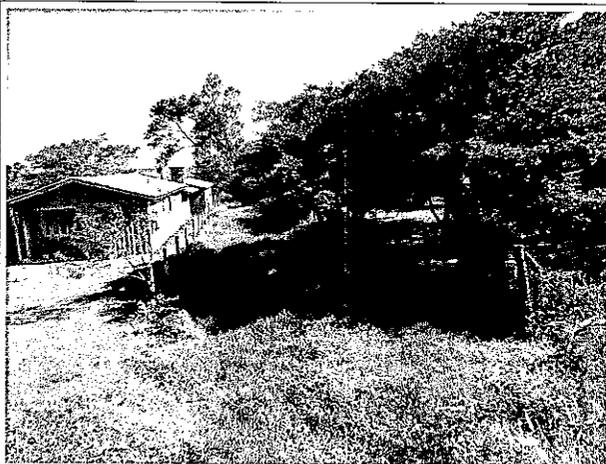
Considerações: de um lado da rodovia esta passagem está localizada entre duas casas. De outro lado, outras casas podem ser observadas, além de uma pedreira localizada mais ao fundo. Não foi possível confirmar em campo o tipo de bueiro instalado, haja vista que a vegetação bloqueou completamente a visualização do mesmo. Assim, é notória a falta de manutenção no trecho. No local foi verificado ainda um provável despejo de esgoto. Por todo o exposto questiona-se a efetividade do dispositivo como passagem de fauna, considerando ainda o reduzido diâmetro do bueiro apresentado nos relatórios encaminhados. O empreendedor deverá rever a efetividade de todas as passagens propostas, além de criar um plano de manutenção periódica dos dispositivos, buscando a otimização da mitigação dos impactos à fauna.

Foto 86: casas localizadas ao lado da área de implantação do bueiro.

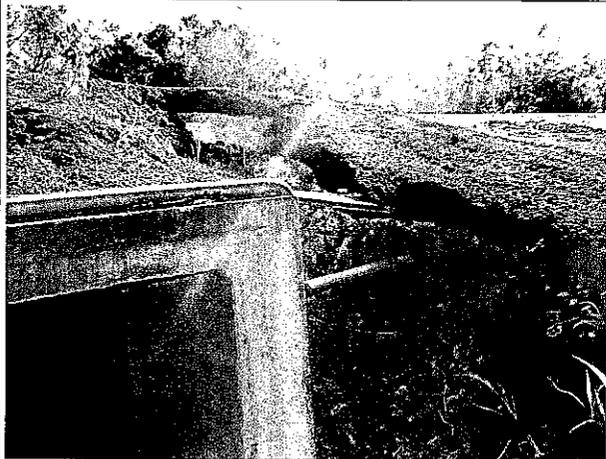
Foto 87: lado direito da rodovia, erosão verificada ao lado da passagem de fauna.

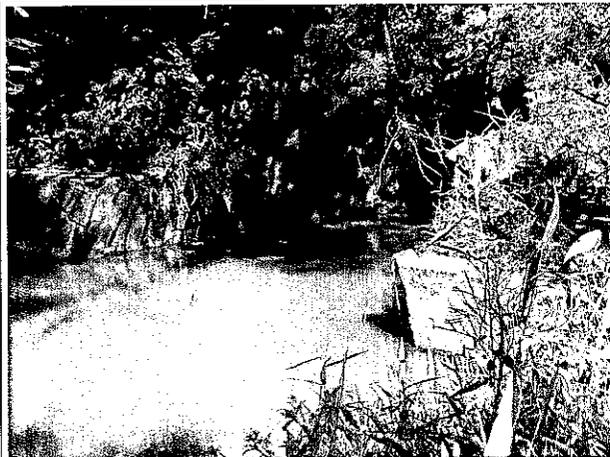
Considerações: este dispositivo foi implantado para a transposição do córrego São João, um corpo d'água permanente, no qual durante a vistoria pode ser verificada inclusive atividade de pesca. A água que transpassa o dispositivo é encaminhada para a Lagoa da Pinguela. A altura da água no interior do dispositivo era de pelo menos 1 metro, o que impede visivelmente a sua utilização como travessia de fauna terrestre.

Foto 89: bueiro alagado pela água proveniente do córrego São João.

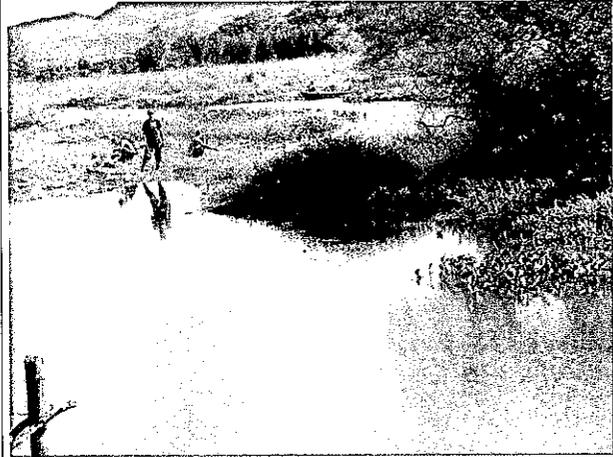
Foto 90: pessoas pescando no curso d'água que passa através do dispositivo implantado.

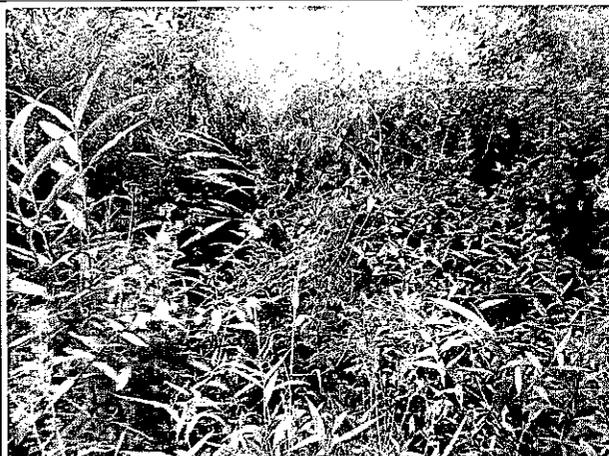
Foto 91: lado direito da rodovia, emboque do dispositivo bloqueado pela vegetação.

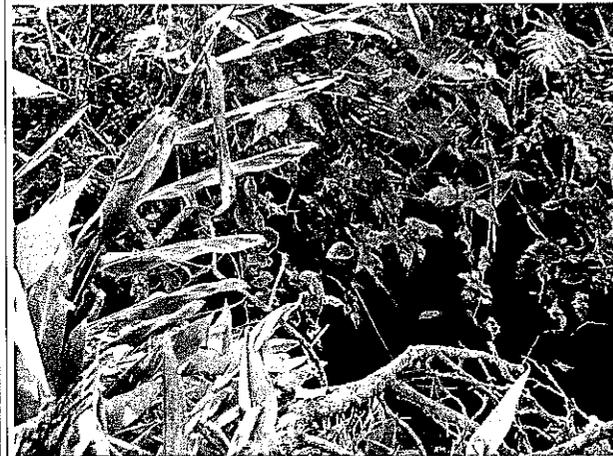
Foto 92: lado esquerdo da rodovia, presença de um curso d'água.

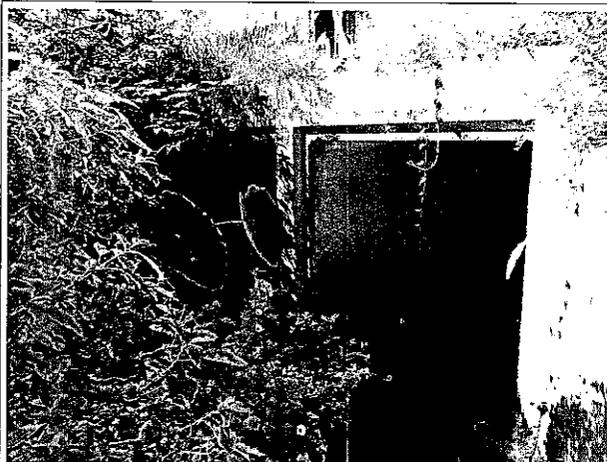
Considerações: o dispositivo serve paralelamente para a drenagem, sendo verificada a presença de um pequeno curso d'água no local. Deve haver uma adaptação no dispositivo garantindo a passagem seca para a travessia de fauna durante o ano inteiro e, por consequência, a efetividade do passa-fauna.

Foto 93: lado direito da rodovia, emboque da passagem de fauna por onde passa um curso d'água.

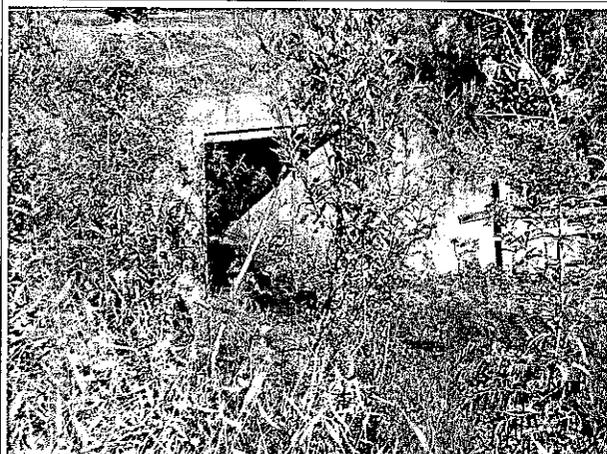
Considerações: este dispositivo serve paralelamente como passagem de gado e para a drenagem local. Há em frente ao dispositivo, do lado direito da rodovia, uma propriedade privada que utiliza o mesmo para o escoamento do gado (pequena criação) para a área de pastagem localizada do outro lado da rodovia. Durante a vistoria houve inclusive uma reclamação do proprietário da área quanto ao assoreamento que vem ocorrendo no local.

Foto 95: lado direito da rodovia, passagem de fauna utilizada paralelamente como passagem de fauna e para a drenagem.

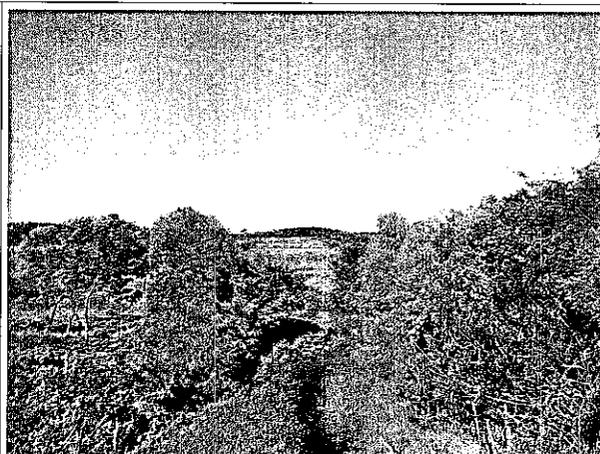
Foto 96: lado esquerdo da rodovia, saída da passagem de fauna. Ao fundo pastagem utilizada para a criação de gado.
