TERMO DE ABERTURA DE VOLUME

Ao **décimo quinto** dia do mês de **dezembro** do ano de **dois mil e onze**, lavro o presente Termo de Abertura do **Volume 26** do Processo nº **02001.003433/97-57**, referente ao Licenciamento Ambiental da Rodovia BR-101, Trecho: Florianópolis (SC) – Osório (RS), o qual tem início constituído a fl. 5101.

Assunto: BR-101 Sul – Trecho Florianópolis/SC – Osório/RS

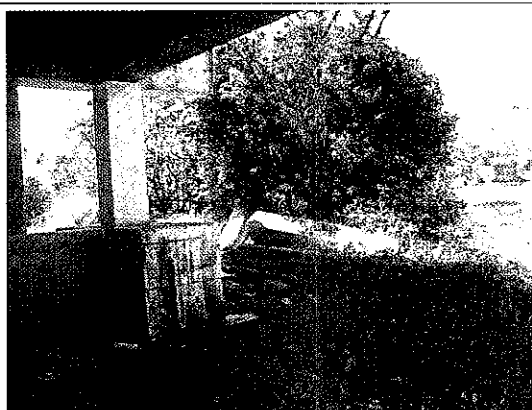
Na área abaixo da ponte foi observado o abandono de material utilizado durante as obras de construção da ponte e do elevado (estacas cilíndricas de concreto e resto de pilares). O DNIT deverá providenciar a limpeza da área, retirando restos de obras que porventura estejam depositados. Os materiais inertes deverão ser retirados das margens do rio Cardoso e dispostos em local que não propicie danos ambientais.;

Foto 17: presença de resto de material de obra – pilastras do elevado.

- Na área abaixo da ponte sobre o Rio Cardoso, o DNIT deverá implementar a limpeza da área, retirando restos de obras abandonados. Os materiais inertes (estacas cilíndricas de concreto e resto de pilares) deverão ser retirados das margens do rio e dispostos em local que não propicie danos ambientais.

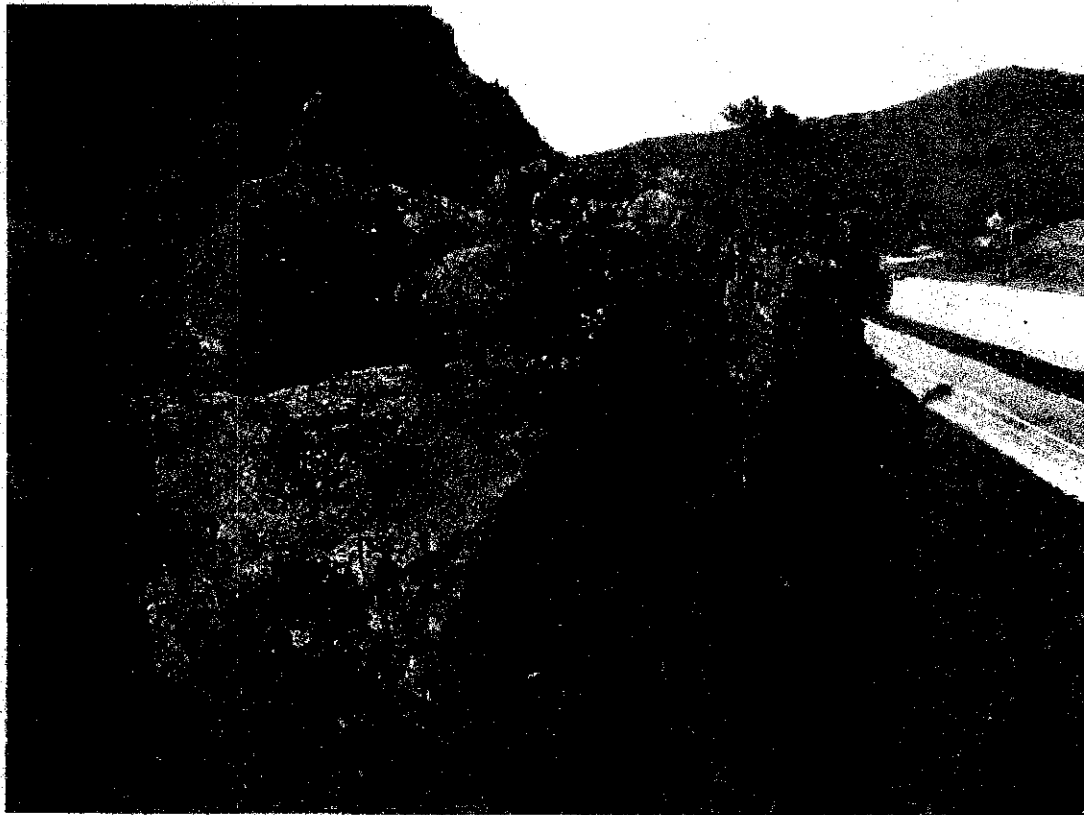
Foto 2 - Detalhes dos blocos próximos da crista do talude, mostrados na foto anterior.

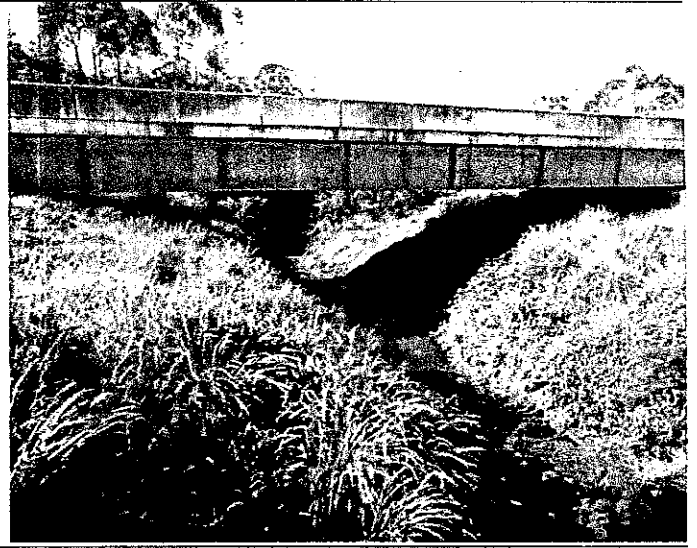
Rio dos Porcos – VL Esquerda sem contenções
