MINISTÉRIO DO MEIO AMBIENTE  
INSTITUTO BRASILEIRO DO MEIO AMBIENTE E DOS RECURSOS NATURAIS RENOVÁVEIS - IBAMA  
Diretoria de Licenciamento Ambiental  
Coordenação-Geral de Transportes, Mineração e Obras Cíveis  
Coordenação de Transportes

Relatório de Vistoria N° 14/2012– COTRA/CGTMO/DILIC

Vistoria técnica à rodovia BR-101 Sul, trecho Florianópolis-SC/Osório-RS BR-101, realizada entre os dias 16 e 20 de abril de 2012.

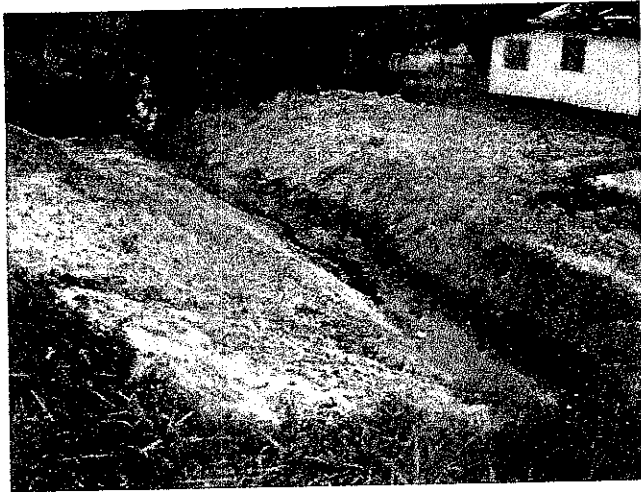
**Correção talude direito – cabeceira ponte rio Mampituba**

Item 8 - O DNIT deverá implementar medidas de contenção do talude na área de encabeçamento da ponte sobre o rio Mampituba – lado direito – lote 30/SC que sofreu processo de escorregamento, em função de escavação de vala aberta no terreno, visando conduzir água da drenagem pluvial da rodovia para o rio Mampituba. Neste local foi constatado a acumulação de água proveniente dos danos constatados no talude de encabeçamento da referida ponte. As soluções a serem implementadas devem ter caráter permanente, por exemplo, canaleta de concreto bem como implementar sistema de dissipação de energia da água no encontro com o curso d'água.

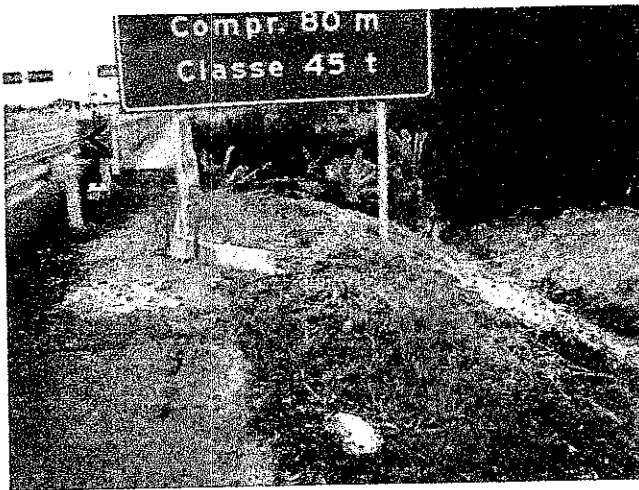
**Execução de meio fio para redirecionar águas da pista**

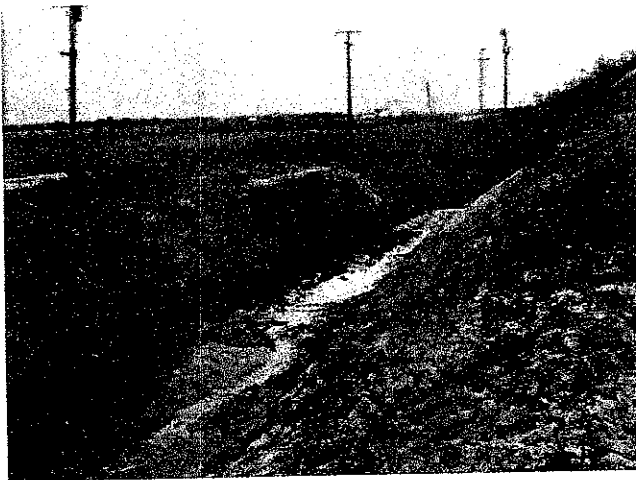
**Correção talude e vala de drenagem**

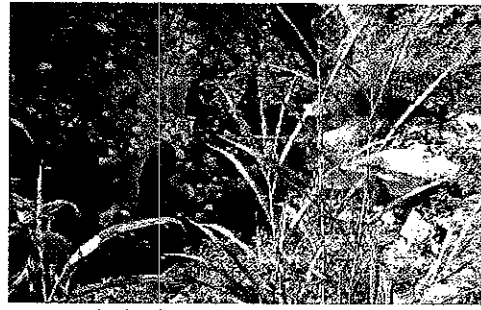
Foto 4 -- Talude de aterro instável. Carreamento de material inconsolidado para o boca do bueiro.

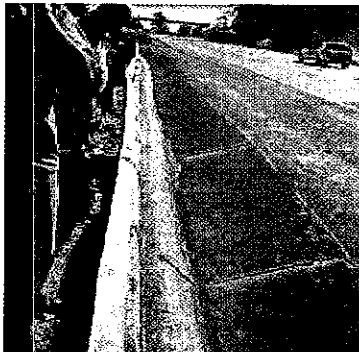
5. No trecho localizado ao longo do Morro dos Cavalos constatou-se que o local onde ocorreu um desmoronamento de talude, no km 233+200, está vegetado. Uma vala de drenagem foi construída na lateral da rodovia para evitar que a água drenada seja direcionada para o talude (Foto 5). Contudo destaca-se que foi observado alguns focos iniciais de erosão decorrentes do escoamento superficial da água proveniente do terreno lateral à estrada e que é direcionada para a crista deste talude (Foto 6). O representante da Esga informou que será protocolado no Ibama o relatório final das atividades desenvolvidas.

Foto 5: Vala de drenagem lateral evitando que a água que escoada da rodovia desça pelo talude.

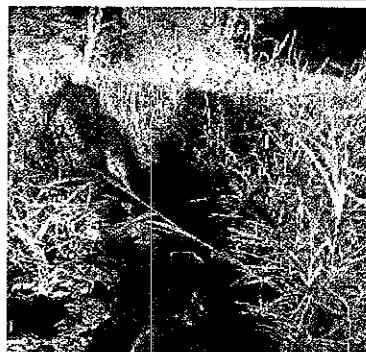
Foto 6: Alguns focos de erosão foram constatados próximo à crista do talude.

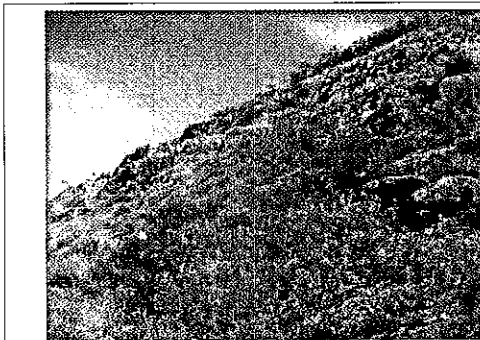
7. No Morro Mirim (Lote 24) observaram-se as intervenções realizadas com o objetivo de estabilizar o talude rochoso formado após a abertura da estrada. Neste local, grande parte das rochas (maiores e menores) que corriam risco de desmoronamento foram removidas. Foi realizado a hidrossemeadura em alguns pontos e a instalação de placas de grama em outros. O Dnit vai enviar, ao Ibama, o relatório final, elaborado por especialista contratado, que avaliou as condições que se encontram o local, após as medidas corretivas adotadas (Fotos 9 e 10).

Foto 9 - As rochas que apresentavam risco de desmoronar foram retiradas.

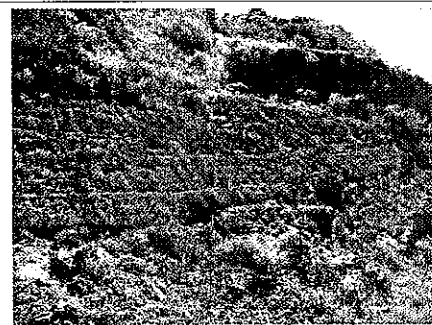
Foto 10 - Local onde foi implantado placas de grama para auxiliar na estabilização do talude.

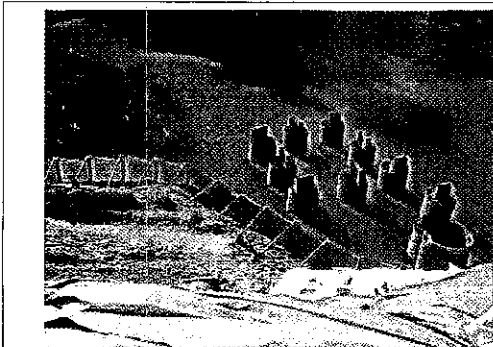
10. No início do lote 26, observou-se as obras de construção da ponte sobre o rio Capivari (km 329,9). As pilastras de sustentação estão na fase inicial de implantação, onde são cravadas as camisas metálicas no leito do rio, com o auxílio de uma balsa, e implantadas as armações de aço para posterior preenchimento com concreto (Foto 11). As intervenções nas

Foto 11 – Cravação das camisas metalúcas para posterior preenchimento com concreto. Contenção do talude com sacos de aniagem.

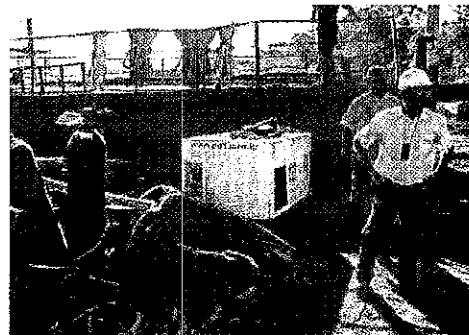
Foto 12 – Geradores sem bandeja coletora dos resíduos de óleo e graxa

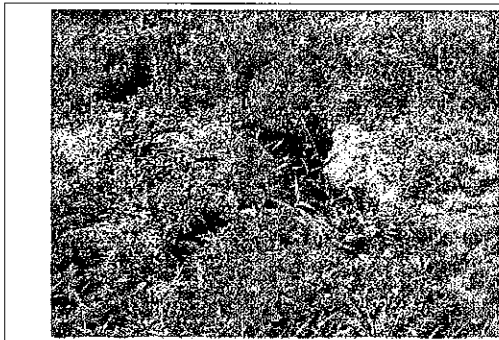
12. No km 355, próximo a uma passagem inferior, constataram-se alguns focos de erosão no lado direito da faixa de domínio (direção à Florianópolis) da pista de acesso à PI. A erosão é resultado da falta de uma valeta lateral para drenar a água proveniente da rodovia. A jusante, o processo erosivo se intensifica devido ao acúmulo de energia da água. Esta água que escoar causa um intenso processo erosivo e carrega um grande quantidade de solo, assoreando o canal de drenagem e a área de pastagem de uma propriedade particular (fotos 14 e 15). O Dnit deverá notificar a Construtora Triunfo sobre a necessidade de instalação dos dispositivos de drenagem necessários para a resolução dos problemas constatados.

Foto 14 – focos de erosão no terreno paralelo a pista de acesso à PI.

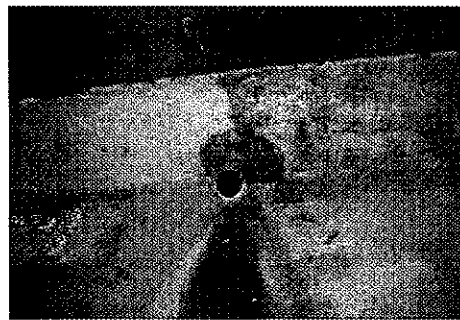
Foto 17 – Canos instalados ao longo da ponte para drenar a água da ponte.

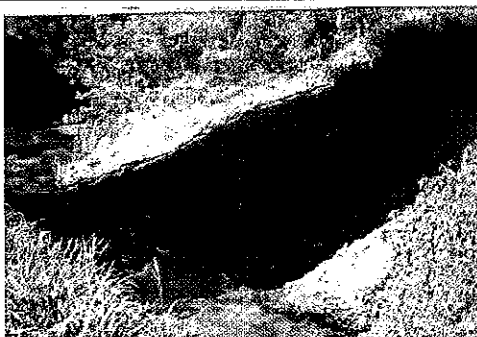
Foto 18 – Necessidade de finalização da descida d'água proveniente da vala de drenagem do canteiro central

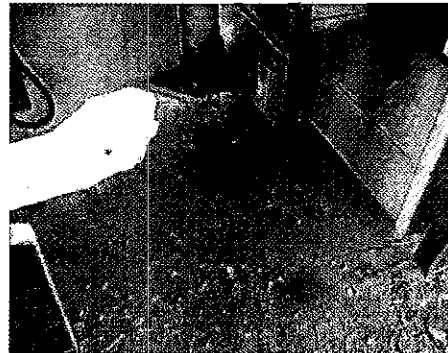
Foto 19 – Trator sendo desmontado em área imprópria.

17. Na área de manutenção de veículos e equipamentos foi solicitado que no local de saída do óleo e graxa, proveniente da canaleta de drenagem que circunda o pátio, seja implantado uma caixa para evitar o carreamento de solo e rocha para dentro da caixa separadora. O Ibama orientou, ainda, sobre a necessidade das intervenções serem realizadas dentro da área delimitada pela canaleta de drenagem, devendo ser evitado o depósito de equipamentos fora desse perímetro (Foto 22).

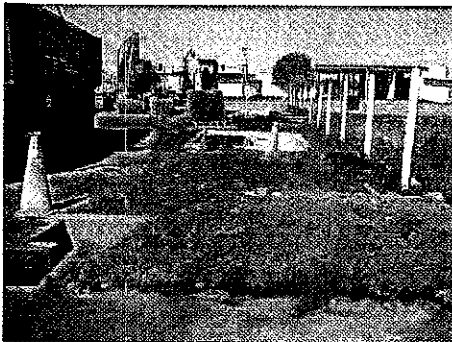
Foto 20 – Constatação de vazamento de óleo no solo.

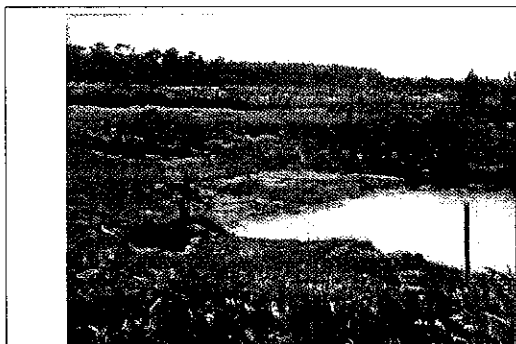
continua abandonada e nenhuma intervenção visando sua recuperação foi realizada. O local está alagado e sem nenhuma reconformação e alguns focos erosivos foram observados nos taludes. A mesma situação de abandono foi verificada na Jazida JP-3 (Guarita), km 430,96. Nessa área constatou-se uma enorme cratera e o avanço dos processos erosivos nos taludes abandonados após a exploração. Toda a área se encontra exposta e sem vegetação. Tendo em vista que as informações apresentadas pelo Dnit, em resposta a solicitação de esclarecimento quanto à responsabilidade pela recuperação das jazidas, foi pouco esclarecedora, esta equipe técnica estará emitindo uma nota técnica em subsídio a recomendação de multa a ser lavrada para a Construtora Triunfo e Dnit (Fotos 23 e 24).

Foto 23 - Jazida J-2: O local está alagado e sem nenhuma reconformação e alguns focos erosivos foram observados nos taludes

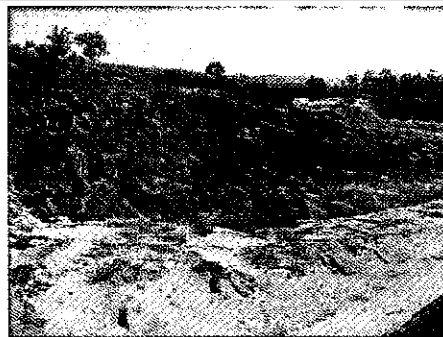
Foto 24 - Jazida J-3: Área exposta com pouca vegetação e com vários focos erosivos.

Item 6 - O Consórcio Constran-MAC – lote 30/SC deverá implementar medidas de contenção dos processos erosivos instalados na Jazida J3, conforme constatado em vários pontos no interior da referida área, assim como construir sistema de canaletas de drenagem para evitar novos focos de processos erosivos, reforçando a revegetação com hidrossemeadura nas áreas degradadas e nos taludes com solos expostos, com vistas a concluir o processo de descomissionamento;

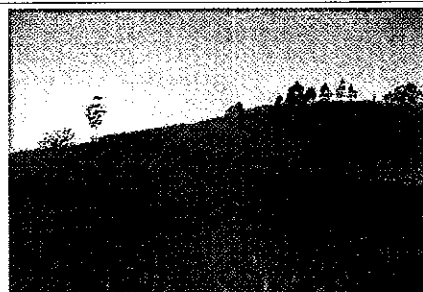
20. A vistoria à Jazida J2 (Santa Rosa do Sul) permitiu constatar que grande parte dos problemas observados na última vistoria foram resolvidos. Os diversos focos de processos erosivos foram recuperados, tendo sido abertos canais para a drenagem e direcionamento da água que escoava livremente pelo terreno e causava erosão e assoreamento. Além disso, a vegetação se estabeleceu em boa parte do terreno (Fotos 25 e 26). O Ibama orientou os representantes da Esga e do Consórcio Constran-MAC sobre a necessidade de um reforço do plantio por meio de hidrossemeadura e fixação de placas de grama. Tais atividades são necessárias devido ao período de estiagem ocorrido, o que comprometeu o desenvolvimento da vegetação em alguns locais da jazida (Foto 27 e 28).

Foto 25 - Focos erosivos foram recuperados.

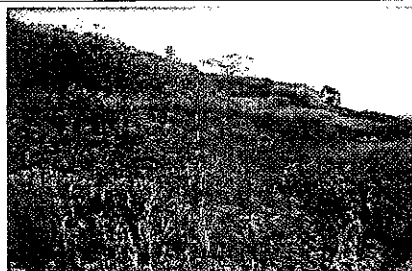
Foto 27 - Local onde a grama plantada não se desenvolveu devido a estiagem.

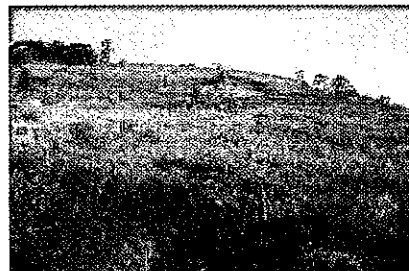
Foto 28 - Necessidade de reforço na vegetação em alguns locais da jazida.

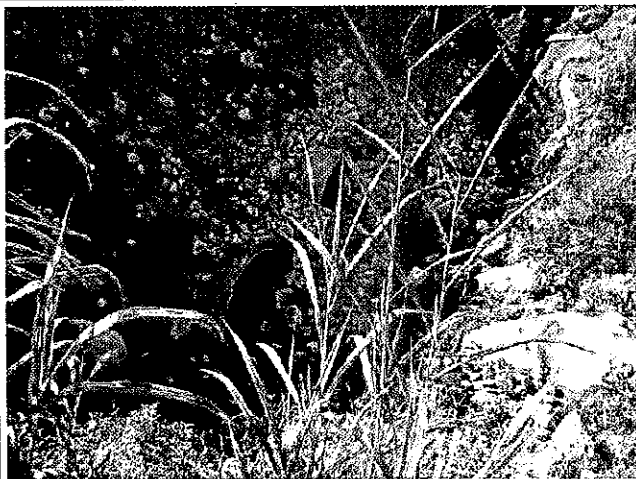
Considerações: na área de inserção do dispositivo foi verificada a implantação recente de um acesso lateral que se liga a uma Passagem Inferior. Em campo não foi possível precisar a localização da passagem de fauna, dada a grande intervenção no local. Há a suspeita de que um bueiro duplo tubular que foi estendido devido a implantação da via marginal seria o dispositivo proposto como passagem de fauna. Tal estrutura encontra-se quase que completamente soterrada pelo material derivado das obras. Comparando a situação verificada em abril de 2011 com a atual, percebe-se uma piora quanto a possibilidade de utilização do dispositivo como passagem de fauna, principalmente considerando o alto grau de antropização do lado oposto da rodovia, tomado por inúmeras residências. Não foi observada a implantação de nenhuma cerca-guia.

Foto 32: lado direito da rodovia, dispositivo o qual suspeita-se ser a passagem de fauna indicada (situação atual, abril de 2012).

Recomendações: I- a equipe responsável pelo monitoramento da eficácia das passagens de fauna deverá se posicionar quanto a viabilidade e pertinência de manter o dispositivo como uma passagem de fauna, indicando, se for o caso, todas as medidas necessárias para que a estrutura possa funcionar com este fim. Caso a viabilidade da utilização do dispositivo como passagem de fauna esteja comprometida, o empreendedor deverá propor a implantação de dispositivo alternativo, a qual deve considerar os dados do monitoramento dos atropelamentos da fauna já obtidos. A proposição deverá vir acompanhada das características e local do tipo de dispositivo a ser implantado ou adaptado para servir como passagem.

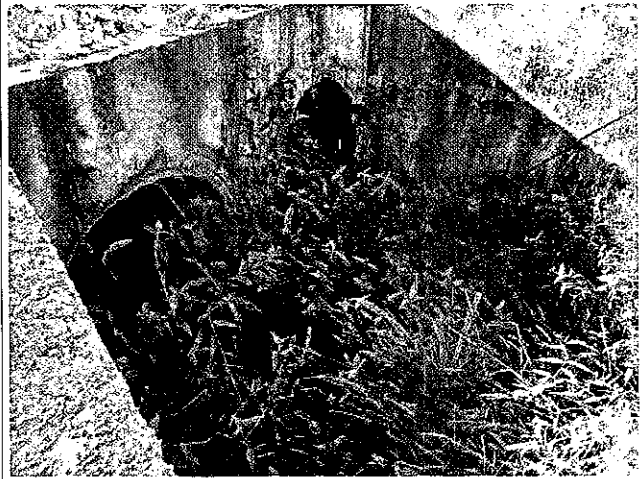
Foto 33: situação do dispositivo que serviria como passagem de fauna (situação em abril de 2011).

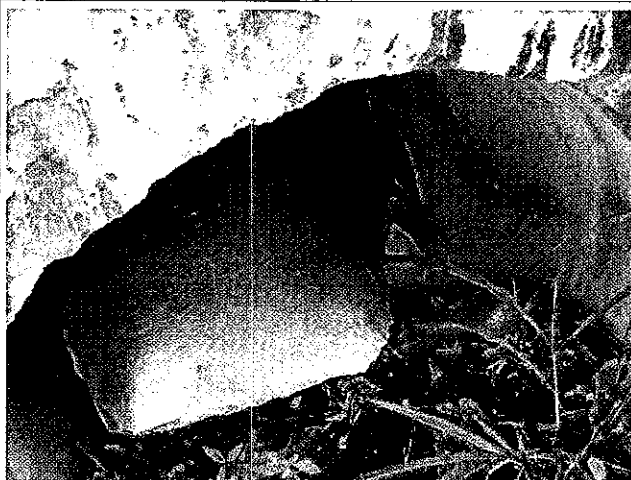
Considerações: apesar de ter sido verificado em vistoria passada que o dispositivo implantado serve paralelamente para a drenagem, existindo no local um pequeno curso d'água, no presente período a estrutura encontra-se seca. Um dos tubos do bueiro encontra-se semi bloqueado por rocha e material não consolidado. Até o momento a cerca-guia não foi implantada.

Foto 34: tubo da passagem de fauna parcialmente bloqueado.

Recomendações: I-providenciar imediatamente a limpeza do dispositivo, realizando a retirada das rochas e do material não consolidado do interior da passagem e dando destino adequado a esses; II- implantar a cerca-guia conforme aprovado pelo Ibama.

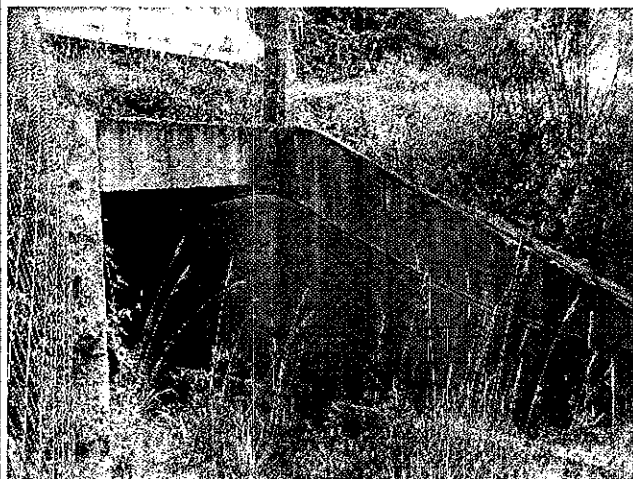
Considerações: passagem de fauna implantada nas proximidades do Parque Estadual da Serra do Tabuleiro com dimensões consideradas adequadas para a sua finalidade. Em campo foi verificada que a “calçada” que garantirá a passagens seca para a fauna foi instalada conforme o aprovado. As cercas-guia também já foram implantadas no local. Foi possível constatar a utilização da passagem pela fauna, tendo sido observados vestígios em seu interior (pegadas).

Foto 36: emboque da passagem, do lado direito da rodovia.

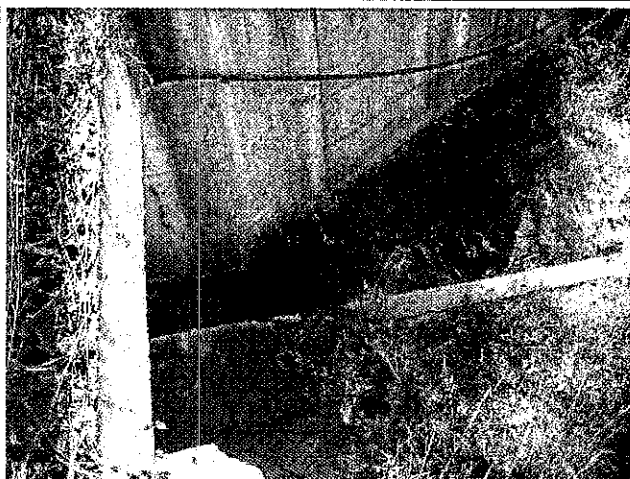
Foto 37: passagem seca implantada no interior do dispositivo.

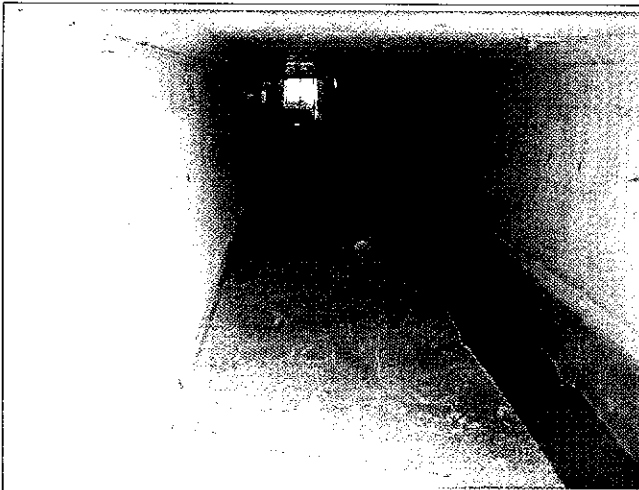
Foto 38: interior da passagem de fauna na qual foi implantada a passagem seca para a travessia da fauna.

Recomendações: I- providenciar a recolocação da cerca-guia.

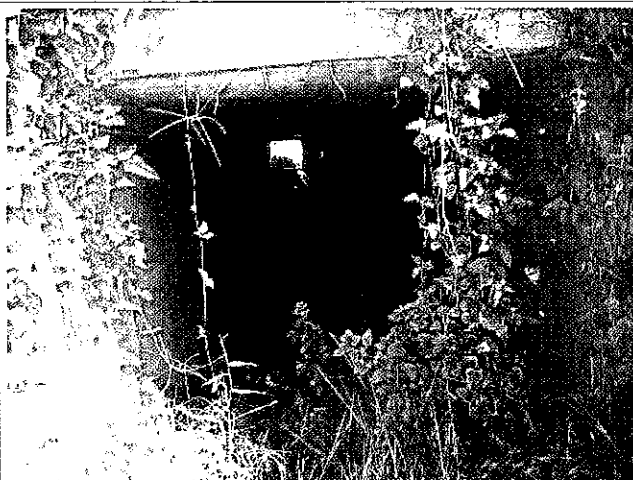
Considerações: passagem de fauna implantada nas proximidades do Parque Estadual da Serra do Tabuleiro com dimensões consideradas adequadas para a sua finalidade. Em campo foi verificada que a "calçada" que garantirá a passagens seca para a fauna foi instalada conforme o aprovado. As cercas-guia já haviam sido implantadas no local, porém, as estruturas também foram roubadas de um dos lados. O empreendedor deverá providenciar a recolocação das cercas, pois sem essas a utilização das passagens de fauna estará comprometida.

Foto 39: interior da passagem de fauna na qual foi implantada a passagem seca para a travessia da fauna.

Recomendações: I- providenciar a recolocação da cerca-guia.

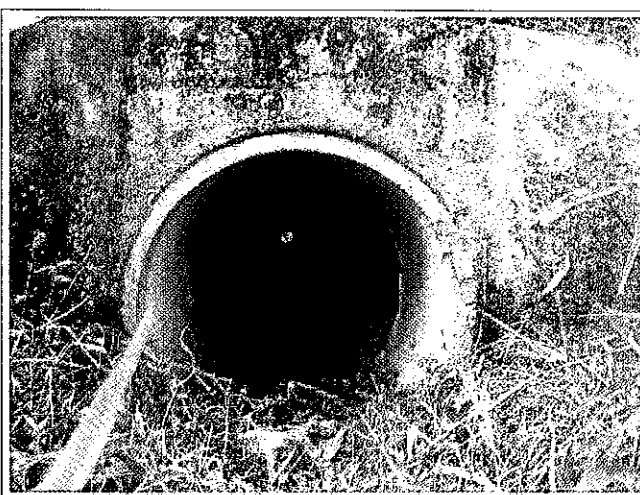
Considerações: em campo foi verificado que o dispositivo encontra-se em melhor situação do que a observada durante a vistoria passada. Todavia, até o momento não foram implantadas as cercas-guia que direcionarão a fauna para o interior da passagem. Também pode ser observada presença de lixo nas proximidades do dispositivo. Dessa forma, o empreendedor deve ser orientado a garantir a manutenção permanente de todas as passagens de fauna.

Foto 41: visão geral do interior da passagem de fauna.

Recomendações: I- implantar as cercas-guia conforme o aprovado pelo Ibama; II- providenciar a limpeza do local, retirando e dando destino adequado ao lixo encontrado na área.

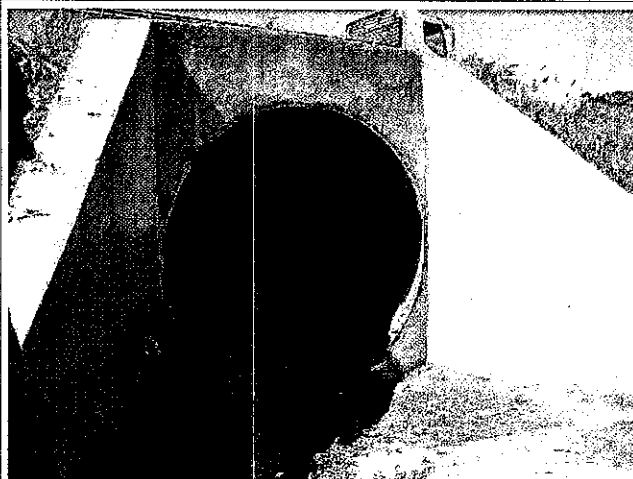
Considerações: a poucos metros da passagem de fauna nº 16 (TAB15), foi observado um bueiro do tipo ARMCO de aproximadamente 2 metros de diâmetro, o qual foi implantado recentemente na área. Em um dos lados da rodovia o terreno encontra-se seco, enquanto do lado oposto nota-se a presença de um pouco de água empoçada. Em períodos de maior precipitação a água deve escoar de forma mais intensa pelo local. Apesar do dispositivo ter sido implantado para permitir a drenagem na área, nota-se que esse possui dimensões consideradas adequadas para o uso paralelo como passagem de fauna. Além disso, o fato de estar localizado em área próxima a outra já indicada para a implantação de passagem de fauna demonstra que o local é um possível ponto de atropelamento de fauna. Tendo em vista o exposto, solicita-se que o dispositivo seja adaptado para o uso paralelo como passagem de fauna, garantindo uma passagem seca durante todo o ano, nos moldes já executados em outros dispositivos. Também deverá ser providenciada cerca-guia que direcione a fauna para a travessia segura pela estrutura. O monitoramento da eficácia do dispositivo também deverá ser realizado.

Foto 47: visão geral do dispositivo sugerido como passagem de fauna.

Recomendações: I- apresentar proposta de adaptação do dispositivo, garantindo a passagem seca para a fauna; II- providenciar a implantação de cerca-guia nos moldes já aprovados para os demais dispositivos; III- monitorar o dispositivo de forma a obter dados sobre a sua eficácia.

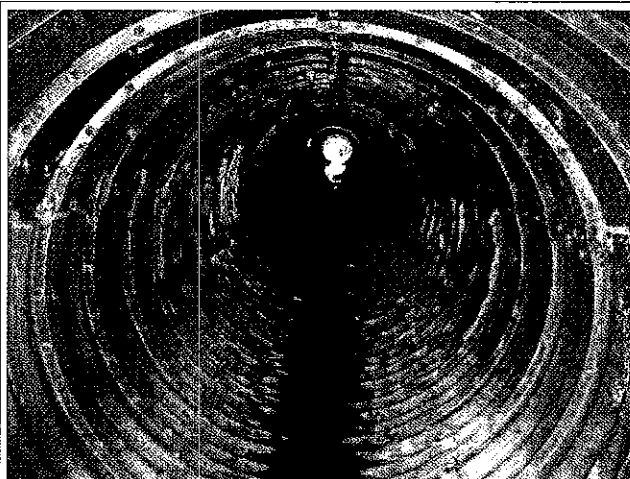
Foto 48: visão do interior do dispositivo sugerido como passagem de fauna.

Considerações: A mesma situação verificada na passagem TBA14 se repete no dispositivo em questão. A passagem implantada ainda não dispõe das cercas-guia, as quais devem ser implantadas conforme aprovadas pelo Ibama. A partir do canteiro central, que separa as pistas da rodovia, nota-se que o bueiro faz um pequeno desvio, mas suficiente para que não seja possível visualizar o outro lado da rodovia. O exposto pode ser um dificultador da utilização da passagem pela fauna, pois sem conseguirem enxergar o outro lado os animais podem não se sentirem encorajados a utilizarem o dispositivo. A eficácia da estrutura deverá ser discutida com base nos dados obtidos durante o monitoramento das passagens de fauna. Essa discussão deverá ser realizada no âmbito dos relatórios encaminhados ao Ibama, não só para esse, mas também para os demais dispositivos.

Recomendações: I- implantar as cercas-guia conforme as características aprovadas pelo Ibama.

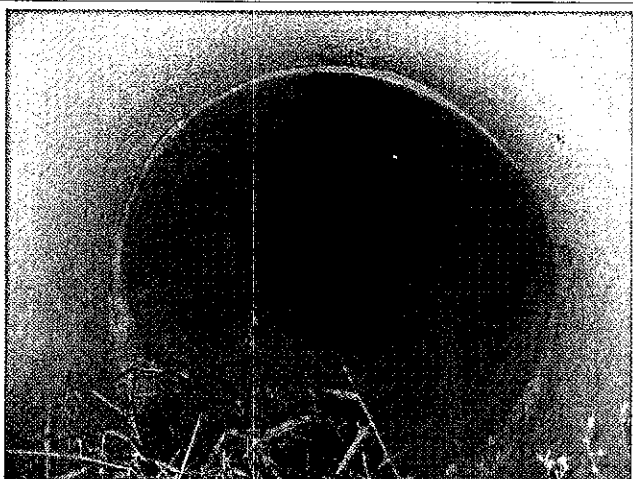
Foto 49: visão geral do interior da passagem de fauna, demonstrando não ser possível enxergar o lado oposto da rodovia.

Considerações: durante as últimas vistorias este dispositivo não foi visitado, considerando que havia confusão em relação a sua localização. Na presente vistoria foi verificado que trata-se de bueiro do tipo ARMCO, o qual apresentou-se parcialmente alagado durante esta visita. Considerando a situação exposta, o empreendedor deve apresentar proposta de adaptação do dispositivo, o qual deverá passar a contar com área seca para a travessia da fauna, nos moldes já aprovados para outras estruturas. Também deverá ser implantada a cerca que guiará os animais para a travessia segura pelo interior do dispositivo.

Recomendações: I- apresentar proposta de adaptação do dispositivo, a qual deverá garantir a passagem seca para a fauna; II- implantar a cerca-guia que direcionará os animais para a travessia segura pelo interior do dispositivo.

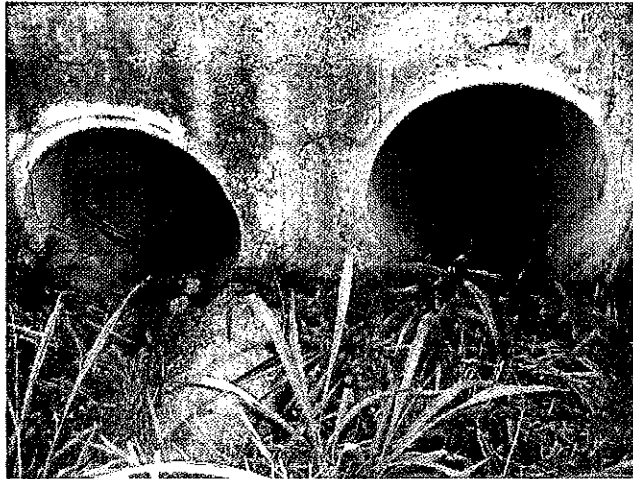
Considerações: conforme já constatado em vistoria anterior, a falta de manutenção do dispositivo tende a comprometer o funcionamento da estrutura. Na presente vistoria foi observado que a estrutura possui dois tubos implantados em alturas diferentes. No tubo mais baixo constata-se o acúmulo de material não consolidado, o qual deverá ser retirado imediatamente. Quanto ao

exposto, uma camada fina de solo poderá ser mantida no interior do dispositivo, auxiliando no registro de pegadas dos animais. Até o momento não foram implantadas as cercas-guia solicitadas pelo Ibama, o que deve ser providenciado seguindo as características aprovadas por este Instituto.

Foto 52: desnível observado entre os bueiros.

Recomendações: I- providenciar a retirada do material não consolidado que assoreia o dispositivo. Quanto ao exposto, uma camada fina de solo poderá ser mantida no interior do dispositivo, auxiliando no registro de pegadas dos animais ; II- implantar as cercas-guia conforme as características aprovadas pelo Ibama.

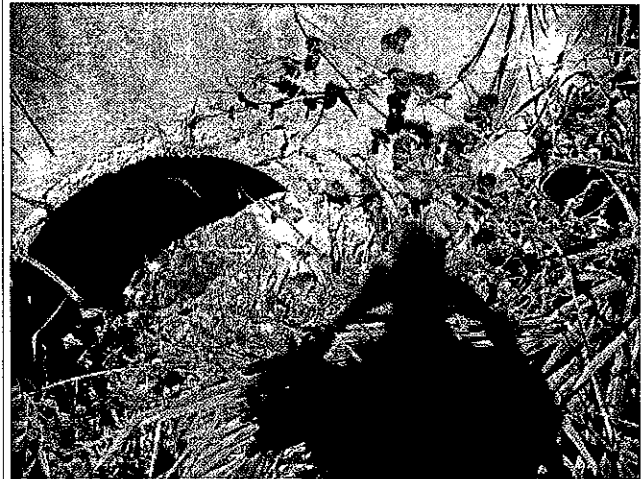
Foto 53: falta de manutenção das estruturas, levando o assoreamento parcial da passagem.

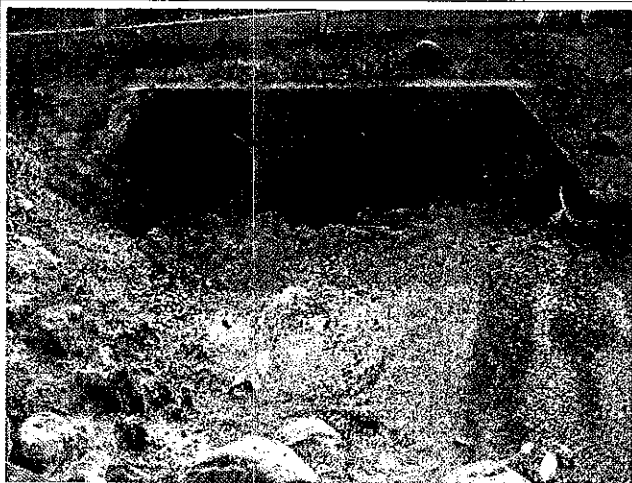
Considerações: como já assinalado em vistoria anterior, o dispositivo está localizado em uma área alagada, funcionando como um sistema para o escoamento de água. As cercas-guia não foram implantadas da forma como propostas pelo empreendedor, haja vista que na pista norte a estrutura não se afasta muito do emboque da passagem, o que talvez possa ser explicado pela presença de moradias próximas ao local. O empreendedor deve ser questionado quanto a apresentação de informações inconsistentes como as verificadas em campo, considerando principalmente que o exposto compromete ainda mais a eficácia do dispositivo, que na opinião desta equipe já está bem comprometida. Dessa forma, de maneira adicional, a eficácia deste dispositivo como passagem de fauna deve ser avaliada pela equipe responsável pelo monitoramento que já vem sendo realizado e se for o caso deverão ser propostas soluções para tornar o dispositivo de fato uma passagem de fauna. Além disso, ressalta-se que a revisão da classificação do dispositivo, realizada pelo empreendedor, está equivocada. O presente dispositivo é um BTTC e não um BDTC, o que deve ser corrigido nos relatórios.

Foto 54: detalhe do BTTC em área alagada.

Recomendações: I- explicar as informações inconsistentes apresentadas sobre a extensão das cercas-guia implantadas no local, tendo em vista a desconformidade entre o que foi aprovado e que foi executado; II- a eficácia deste dispositivo como passagem de fauna deve ser avaliada pela equipe responsável pelo monitoramento que já vem sendo realizado e se for o caso deverão ser propostas soluções para tornar o dispositivo de fato uma passagem de fauna; III- revisar as informações que estão sendo prestadas quanto a classificação do dispositivo, tendo em vista que trata-se de BTTC e não de BDTC..

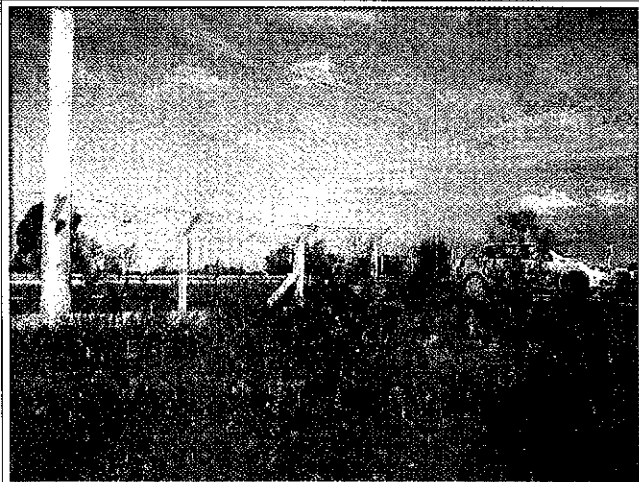
Considerações: na presente vistoria o dispositivo visitado encontrava-se completamente seco. As cercas-guia foram implantadas, porém, não em conformidade com o apresentado e aprovado pelo Ibama. A cerca instalada ao lado da pista sul não se prolonga muito. Mesmo considerando a existência de um acesso ao lado, o que compromete a implantação de cerca com maior extensão,

ressalta-se que a responsabilidade pelas informações quanto a executabilidade do proposto é exclusiva do empreendedor, devendo este ter atenção quanto as informações encaminhadas. Salienta-se que a extensão proposta para outras cercas também não foi executada como proposto, não sendo o caso em questão considerado exceção. Solicita-se que no caso em questão seja estudado a instalação de um mata-burro no acesso, dando continuidade a execução da cerca conforme a metragem aprovada.

Foto 56: acesso no qual solicita-se a implantação de um mata-burro para dar continuidade a execução da cerca.

Recomendações: I- implantar as cercas-guia conforme o aprovado. No caso de haver interferência de acessos, deve-se estudar a possibilidade de instalação de um mata-burro, dando continuidade a execução da cerca conforme a metragem aprovada.

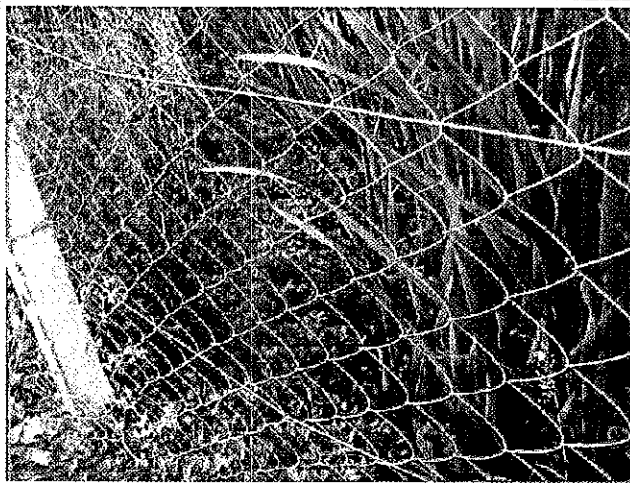
Considerações: foi observada uma quantidade significativa de arroz nas pistas localizadas nas proximidades desse dispositivo, derivado do transporte da safra na região. Essa situação pode ser observada em outros pontos ao longo da rodovia e certamente atua como um atrativo para a fauna, que acaba ficando mais susceptível a atropelamentos. A entrada da passagem encontra-se bloqueada pela vegetação. Considerando que as cercas implantadas no local não possuem um formato de "V" nos emboques, o que poderia facilitar o direcionamento da fauna, a falta de manutenção da área é mais preocupante, pois dificilmente os animais farão uso do dispositivo na situação verificada. Outro agravante é a presença de uma cerca em frente a um dos emboques da passagem. A possibilidade da retirada de tal estrutura deverá ser estudada.

Foto 57: emboque completamente tomado pela vegetação.

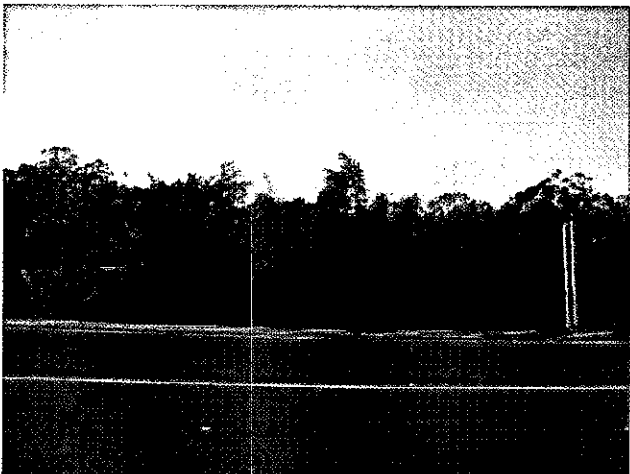
Considerações: no Km 5, lote 01, foi constatada a presença de um BTCC com dimensões aproximadas de 2,5m x 2,5m. Na área nota-se a presença de fragmentos de vegetação em ambos os lados da rodovia, o que potencializa a chance de utilização do dispositivo pela fauna. O empreendedor deverá adaptar o dispositivo como uma passagem de fauna, devendo para isso ser implantada cerca-guia no local e passagem seca que permita a travessia dos animais durante qualquer período do ano. Tal dispositivo também deverá ser monitorado para avaliação da sua eficácia.

Foto 59: visão geral do local no qual está sendo

solicitada a adaptação do bueiro como passagem de fauna (pista norte).	solicitada a adaptação do bueiro como passagem de fauna (pista sul).
--	--

Recomendações: I- adaptar o dispositivo presente no local para utilização paralela como passagem de fauna. Deve ser implantada cerca-guia no local e passagem seca que permita a travessia dos animais durante qualquer período do ano; II- incluir o dispositivo no monitoramento da eficácia das passagens de fauna que vem sendo realizado.

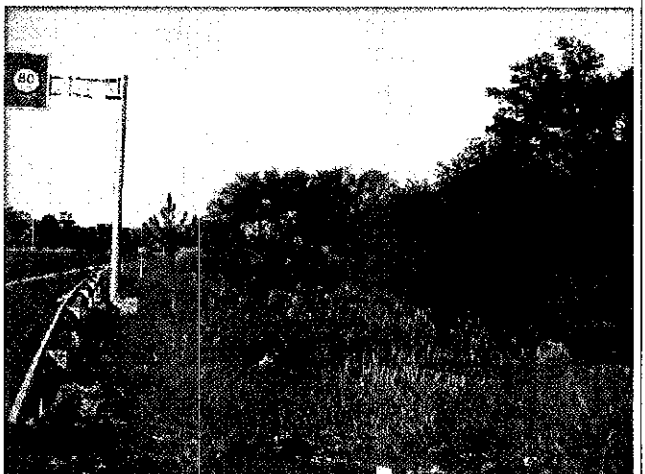
Foto 60: visão geral do local no qual está sendo

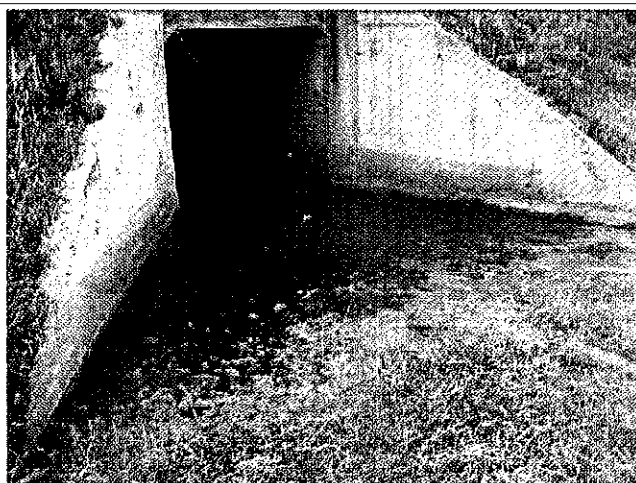
Foto 64: passagem de fauna com água acumulada em seu interior.

Recomendações: I- providenciar a extensão da passagem de fauna sob a pista lateral; II- após a

extensão da passagem deverá ser realizado o deslocamento das cercas-guia para o outro lado da pista lateral, tendo em vista que hoje a situação que se apresenta permite a entrada dos animais nesse caminho; III- apresentar proposta de replantio na área adjacente à pista lateral construída, sendo sugerido que parte das mudas devidas em razão do corte da vegetação imune seja utilizada para este fim; IV- garantir que não haja o acúmulo de água no interior do dispositivo, garantindo a a passagem permanentemente seca para a fauna; V- a cerca-guia deve possuir no mínimo a extensão já proposta pelo empreendedor.

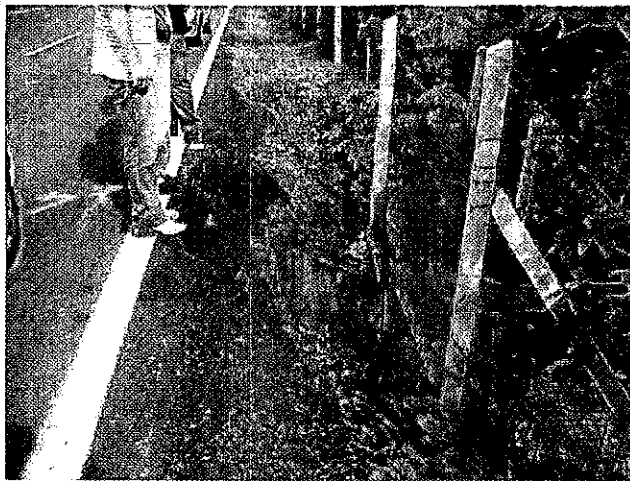
Foto 65: área vazada sobre um dos emboques da passagem de fauna.

Recomendações: I- providenciar a retirada da cerca de arame farpado localizada em frente ao emboque do dispositivo ou propor solução que não comprometa a utilização da passagem de fauna pelos animais; II- apresentar solução que garanta a segurança dos usuários da rodovia, considerando a área vazada sobre um dos emboques da passagem de fauna; III- corrigir o desnível verificado nos emboques da passagem (degrau), permitindo sua utilização por animais de menor porte.

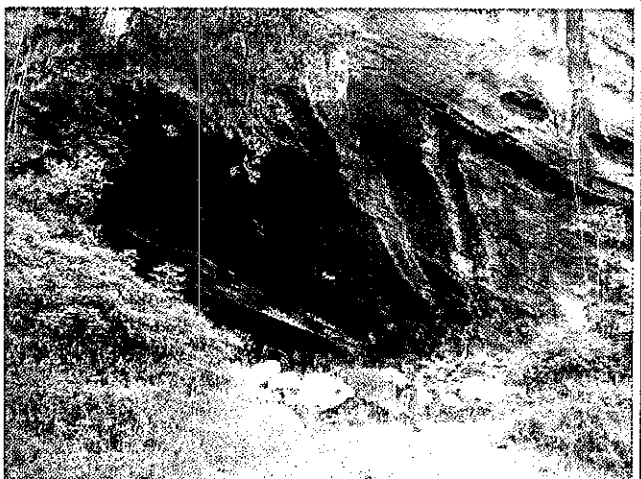
Foto 68: linha de matacões disposta em frente à entrada da Gruta.

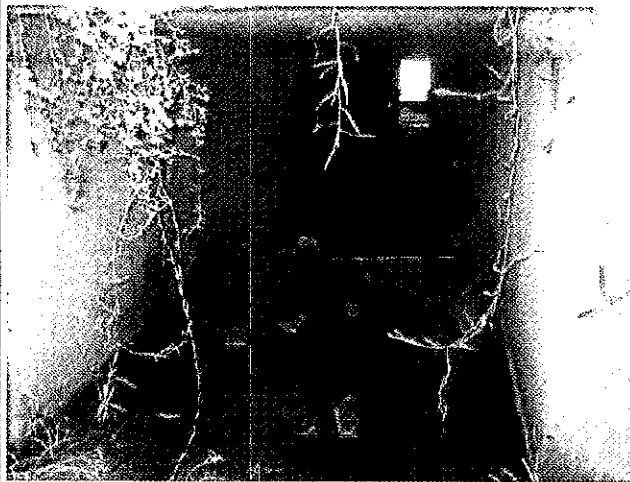
Considerações: Assim como observado na vistoria anterior, o dispositivo continua semi-obstruído, sendo verificado um pequeno acúmulo de água no local. As cercas foram implantadas, porém, o problema relacionado à tela vazada se repete nesta passagem. A regularização dessas situações deve ser realizada imediatamente. No local também foram observadas pegadas de animais no interior do dispositivo.

Foto 71: passagem de fauna com acúmulo de água em seu interior.

Recomendações: I- propor solução para a falha observada na tela da cerca-guia, a qual permite o acesso de animais à pista; II- providenciar a retirada dos materiais que bloqueiam parcialmente o escoamento de água no dispositivo.

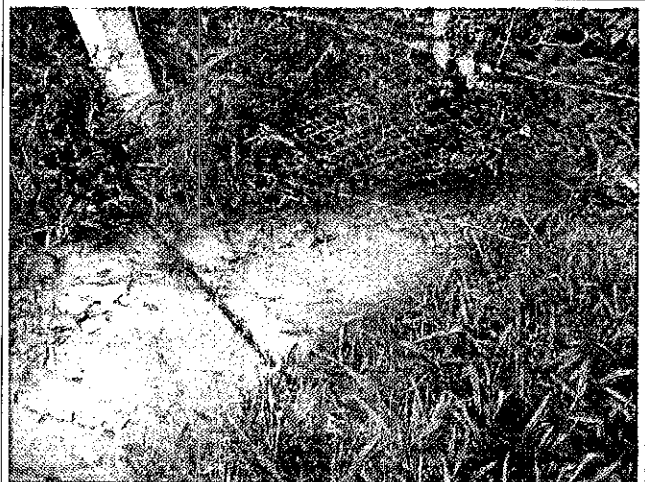
Foto 72: falha observada na cerca.

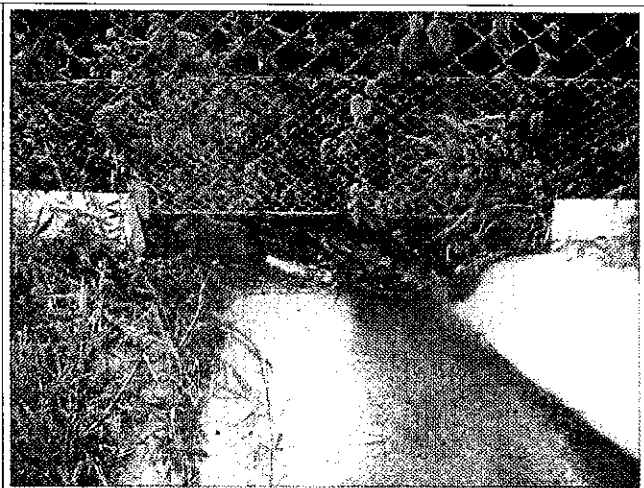
Foto 72: falha observada na cerca.

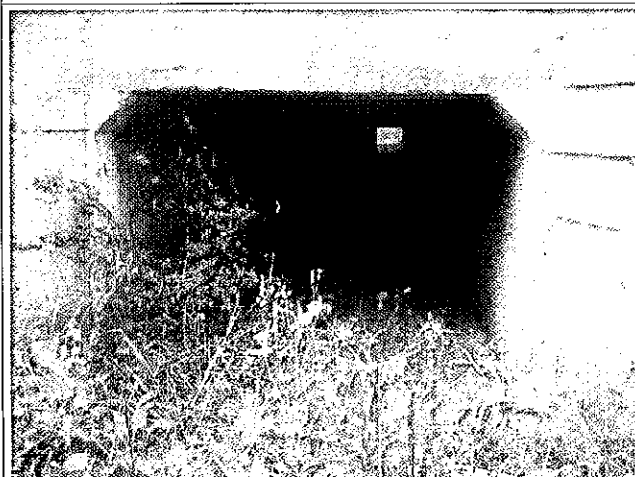
Considerações: o dispositivo continua largamente assoreado, assim como observado na vistoria passada. O desassoreamento da passagem de fauna deverá ocorrer em caráter de urgência. Também é necessária a estabilização dos taludes ao redor do dispositivo, pois caso contrário a passagem continuará a ser assoreada. Em um lados, a extensão da cerca está limitada por um acesso observado no local. Todavia, em campo houve dúvida sobre a também impossibilidade da extensão da cerca do outro lado da rodovia. O empreendedor deve ser orientado a confirmar se de fato existem intervenções que justifique a não extensão da cerca desse lado. Quanto ao impedimento observado por conta do acesso, o empreendedor deverá estudar a possibilidade de implantar um mata-burro no local, de forma a ser possível a extensão da cerca por uma maior área.

Foto 73: passagem de fauna assoreada.

Recomendações: I- providenciar em caráter de urgência o desassoreamento da passagem de fauna, providenciando também a estabilização dos taludes ao redor; II- confirmar se a extensão da cerca-guia implantada foi de fato a possível para o local; III- estudar a possibilidade de implantar um mata-burro no acesso que limita a extensão da cerca, de forma a ser possível a ampliação dessa extensão.

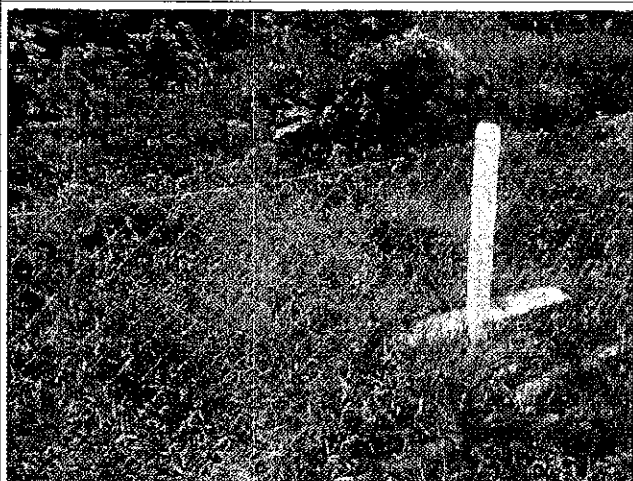
Considerações: na presente vistoria notou-se a falta de manutenção do dispositivo, estando suas entradas tomadas por vegetação, o que pode dificultar o encontro do dispositivo pela fauna, considerando que o formato da cerca-guia implantada não é direcionador. O empreendedor deverá providenciar a manutenção urgente do dispositivo. Essa manutenção deverá ser mantida de forma regular.

Foto 75: entrada da passagem de fauna ocultado pela vegetação.

Recomendações: I- providenciar a manutenção urgente do dispositivo, realizando a desobstrução das entradas da passagem.

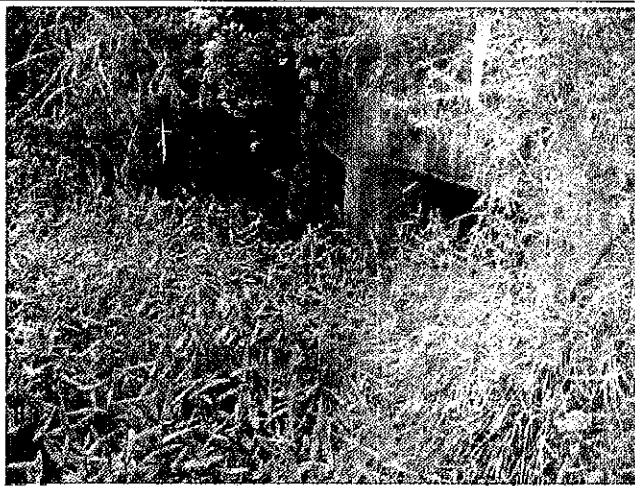
Considerações: no interior da passagem de fauna observa-se o fluxo corrente de água. Como já ressaltado no relatório de vistoria de abril de 2011, o tipo de dispositivo encontrado no local é diferente do assinalado no relatório. Trata-se de um BDCC de 1,6m x 1,6m. Dessa forma, a correção das informações que estão sendo prestadas nos relatórios deverá ser realizada. Até o momento não foi providenciada a implantação da passagem seca para a fauna, devendo esta ser executada. Deve ocorrer a manutenção do dispositivo, pois a vegetação observada no local já tende a bloquear uma de suas entradas.

Foto 76: vegetação que tende a ocultar a entrada da passagem de fauna.

Recomendações: I- implantar a passagem seca para a fauna; II- corrigir as informações que estão sendo prestadas nos relatórios a respeito das características do dispositivo, tendo em vista tratar-se de um BDCC de 1,6m x 1,6m; III- providenciar a manutenção do dispositivo, pois a vegetação observada no local já tende a bloquear uma de suas entradas.

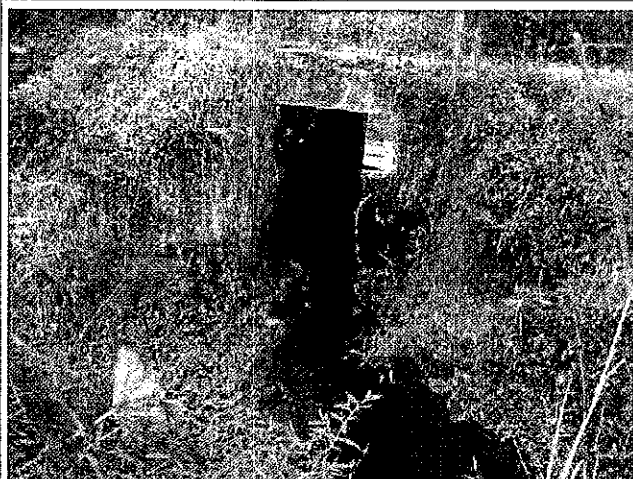
Considerações: no local foi verificada a presença de um pequeno curso d'água que no período de cheia provavelmente apresenta um volume de água superior ao registrado durante a vistoria. A cerca-guia já foi implantada no local, porém, a instalação da passagem seca para a fauna encontra-se pendente. Deve haver ainda a correção do desnível observado em uma das entradas do dispositivo.

Foto 78: passagem de fauna com água proveniente de um pequeno curso d'água presente no local.

Recomendações: I- implantar a passagem seca para a fauna; II- quando da implantação da passagem seca para fauna, deverá ser corrigido o desnível observado na saída do dispositivo (degrau);

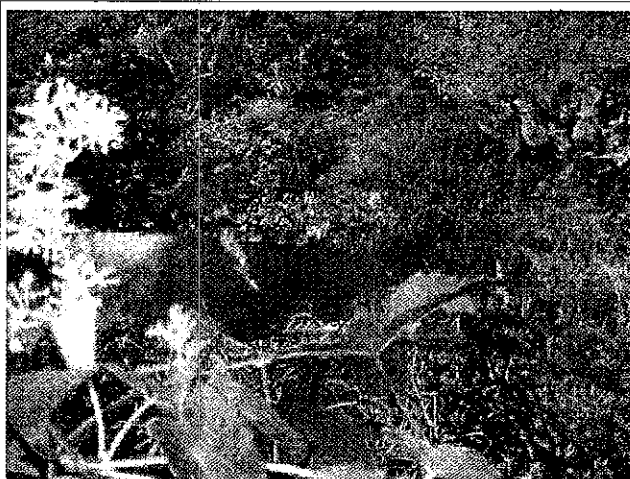
Foto 79: desnível observado na entrada do dispositivo, o qual deverá ser corrigido.

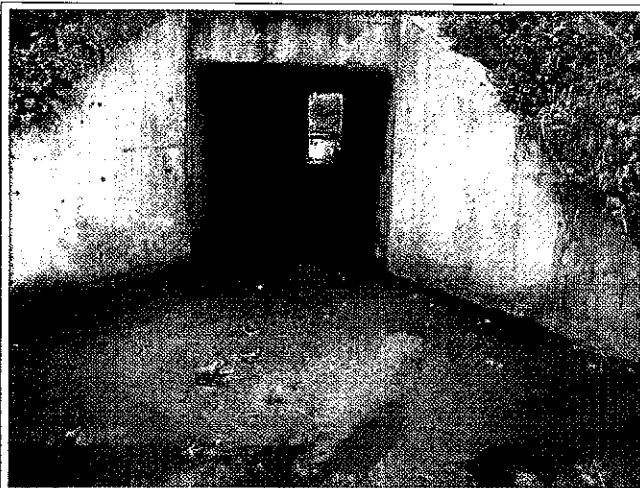
Foto 80: visão geral da passagem de fauna implantada.

Recomendações: I- implantar a passagem seca para a fauna; II- quando da implantação da passagem seca para fauna, deverá ser corrigido o desnível observado na saída do dispositivo (degrau).

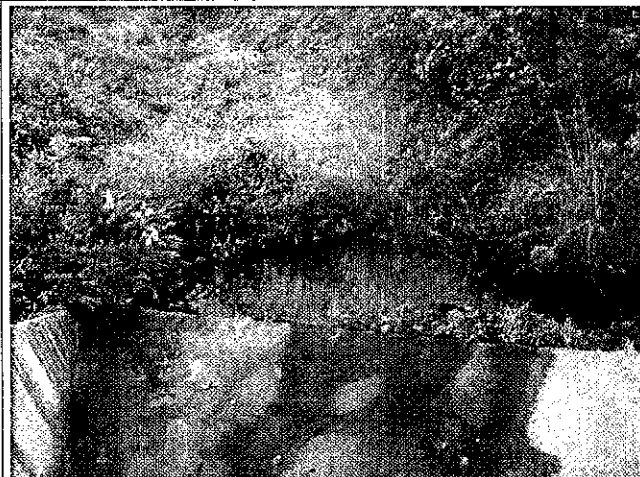
Considerações: A instalação da passagem seca para a fauna encontra-se pendente. Deve haver ainda a correção do desnível observado em uma das entradas do dispositivo.

Foto 81: desnível observado na entrada do dispositivo, o qual deverá ser corrigido.

Recomendações: I- implantar a passagem seca para a fauna; II- quando da implantação da passagem seca para fauna, deverá ser corrigido o desnível observado na saída do dispositivo (degrau).

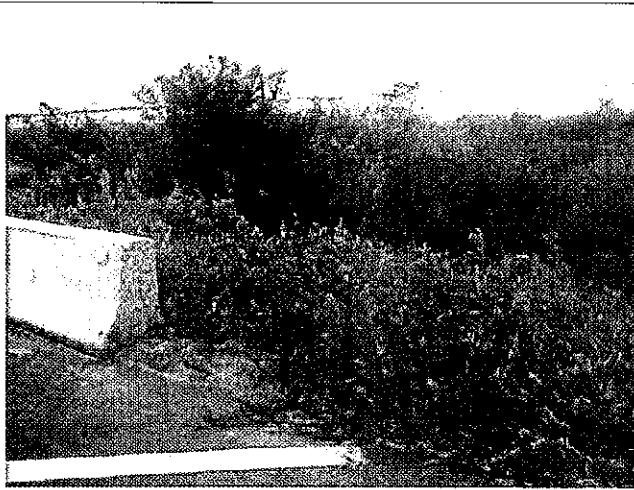
Foto 83: visão da área na qual a barreira de proteção lateral deverá ser finalizada. Ao fundo observa-se a Lagoa dos Quadros.

Recomendações: I- finalizar a implantação das barreiras laterais; II- Buscar junto à Polícia Rodoviária os dados sobre acidentes ocorridos na rodovia envolvendo a fauna. Esses dados deverão ser analisados no âmbito dos relatórios semestrais encaminhados ao Ibama, todavia, considerando tratem-se de dados não padronizados, sua análise deverá ser feita à parte.

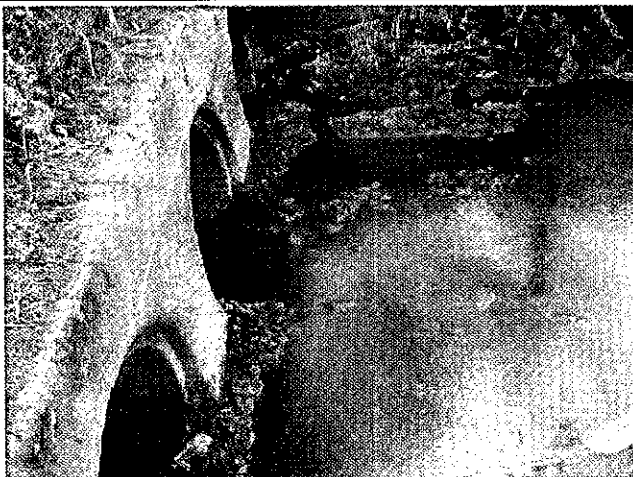
Considerações: o dispositivo em questão está localizado em uma área na qual verifica-se uma significativa influência antrópica. De um lado da rodovia esta passagem está localizada entre duas casas. De outro lado, outras casas podem ser observadas, além de uma pedra localizada mais ao fundo. No local foi observado despejo de esgoto, provavelmente derivado das moradias ali existentes. Dessa forma, a equipe responsável pelo monitoramento da eficácia das passagens de fauna deverá se posicionar quanto a viabilidade e pertinência de manter o dispositivo como uma passagem de fauna, indicando, se for o caso, todas as medidas necessárias para que a estrutura possa funcionar com esta finalidade. Por fim, o empreendedor deverá dar destino adequado ao material que obstruía o dispositivo e que foram dispostos na frente e na lateral de sua entrada.

Foto 84: visão geral da estrutura proposta como passagem de fauna.

Recomendações: I- a equipe responsável pelo monitoramento da eficácia das passagens de fauna deverá se posicionar quanto a viabilidade e pertinência de manter o dispositivo como uma passagem de fauna, indicando, se for o caso, todas as medidas necessárias para que a estrutura possa funcionar com esta finalidade. Por fim, o empreendedor deverá dar destino adequado ao material que obstruía o dispositivo e que foram dispostos na frente e na lateral de sua entrada.
