MINISTÉRIO DO MEIO AMBIENTE  
INSTITUTO BRASILEIRO DO MEIO AMBIENTE E DOS RECURSOS NATURAIS RENOVÁVEIS - IBAMA  
Diretoria de Licenciamento Ambiental  
Coordenação-Geral de Transportes, Mineração e Obras Cíveis  
Coordenação de Transportes

Relatório de Vistoria N° 14/2012– COTRA/CGTMO/DILIC

Vistoria técnica à rodovia BR-101 Sul, trecho Florianópolis-SC/Osório-RS BR-101, realizada entre os dias 16 e 20 de abril de 2012.

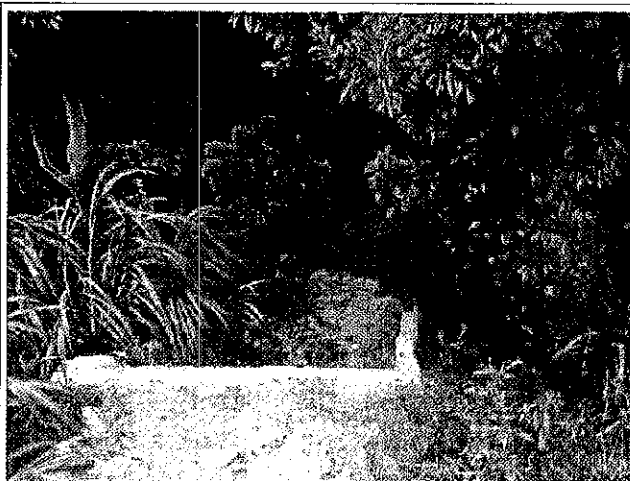
Considerações: durante vistoria passada vestígios de pegadas de animais foram registrados no interior do dispositivo. Na presente vistoria não foi possível observar o interior do dispositivo, pois as cercas-guia implantadas não permitem o acesso fácil ao local. Pensando nisso, o empreendedor deve providenciar algum meio para que os técnicos que realizam o monitoramento da eficácia das passagens tenham acesso não só a este, mas também a todos os demais dispositivos. Sugere-se a colocação de algum tipo de porta que não interfira no objetivo das cercas. Por fim, em um dos emboques da passagem de fauna foram observados restos de concreto. A situação deve ser imediatamente corrigida, garantindo também que não haja qualquer tipo de degrau entre o emboque da passagem e o terreno adjacente, pois isso poderia vir a comprometer o acesso de animais de menor porte.

Foto 86: visão do emboque oposta da passagem de fauna. Restos de concreto podem ser observados.

Recomendações: I- providenciar a retirada dos restos de concreto observados em um dos emboques da passagem, garantindo também que não haja qualquer tipo de degrau entre o emboque do dispositivo e o terreno adjacente, pois isso poderia vir a comprometer o acesso de animais de menor porte.

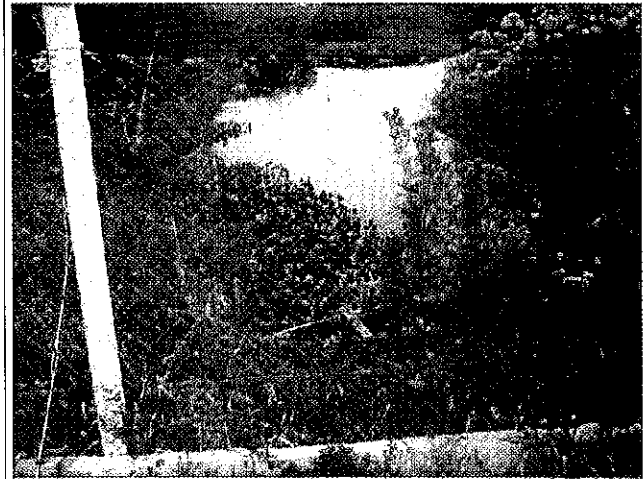
Considerações: trata-se de um dispositivo implantado para a transposição do córrego São João. A viabilidade de sua utilização pela fauna terrestre já foi questionada pelo Ibama. A atividade de pesca é comum no local. Com base no monitoramento da eficácia dos dispositivos propostos com essa finalidade, o empreendedor deverá se manifestar sobre a utilização da passagem de fauna por outros grupos de animais, que não só a ictiofauna. Um problema observado no local refere-se a cerca-guia implantada. Bem ao lado do emboque da passagem é verificada uma pequena faixa na

qual a cerca não foi implantada. De acordo com o representante do empreendedor, o espaço aberto deixado por conta da passagem constante de pessoas que acessam o local para pescar. Ressalta-se que a cerca implantada da forma que se encontra perde totalmente a sua finalidade. Considerando a situação inusitada, solicita-se a colocação de um portão no local, conjugado com uma placa solicitando a manutenção do portão fechado.

Foto 88: pessoas pescando no curso d'água que passa através do dispositivo implantado.

Recomendações: I- com base no monitoramento da eficácia das passagens de fauna, o empreendedor deve se manifestar sobre a utilização da passagem de fauna por outros grupos de animais, que não só a ictiofauna; II- no espaço no qual a cerca-guia não foi implantada, comprometendo o objetivo da estrutura, solicita-se a colocação de um portão, conjugado com uma placa solicitando a manutenção do portão fechado.

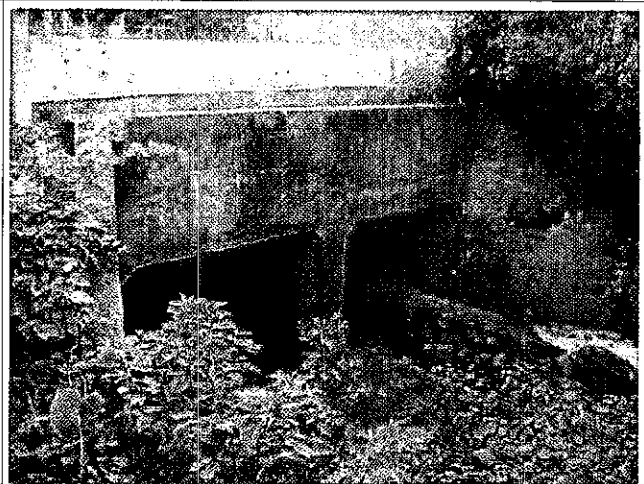
Considerações: a cerca-guia foi implantada no local. Também foi instalada a passagem seca para a fauna no interior do dispositivo, porém, a estrutura não é exatamente como a aprovada pelo Ibama. Ressalta-se que o dispositivo aprovado deveria possuir uma camada superior de 6 cm de solo ou areia, de forma a facilitar o registro de pegadas de animais. Dessa forma, o dispositivo deverá ser adaptado conforme com o aprovado.

Foto 90: visão geral da passagem de fauna implantada.

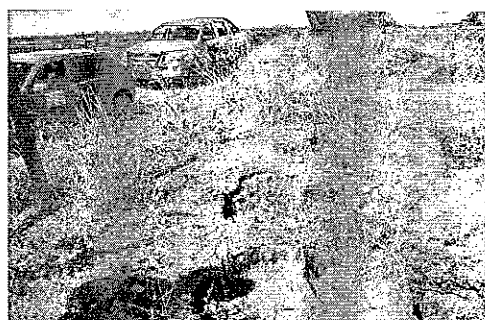
- Jazida J3 processo erosivo avançando nas proximidades da estrada.

Em decorrência de tais constatações, o IBAMA enviou ao DNIT, em 14 de março de 2011, o Ofício nº 80/2011 – CGTMO/DILIC/IBAMA, onde é informando sobre a necessidade da urgente definição das responsabilidades pela recuperação das duas Jazidas. A falta de resposta por parte do Dnit, levou a equipe técnica do Ibama a elaborar a Nota Técnica Nº 82/2011 – COTRA/CGTMO/DILIC/IBAMA, como subsídio à manifestação da coordenação de transporte frete a recomendação de notificação que deveria ser encaminhada ao Dnit para a apresentação das informações solicitadas no Ofício descrito acima.

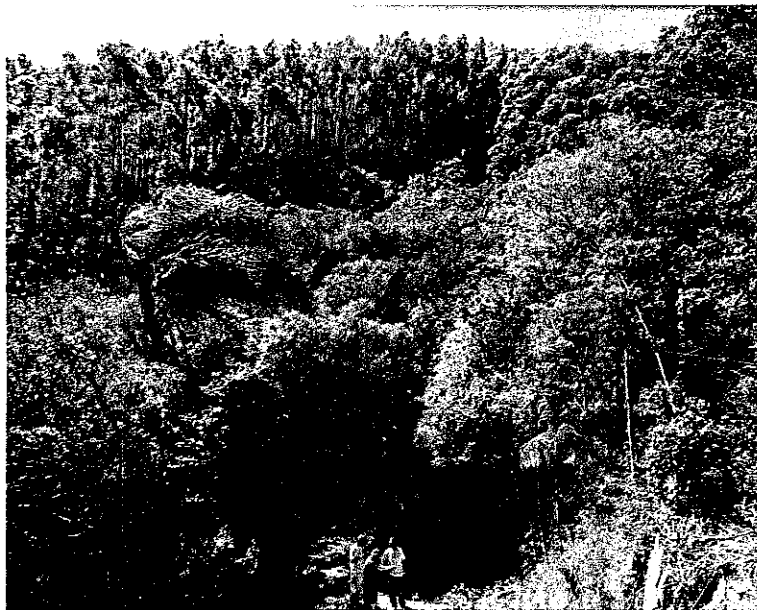
Item 7 – A Construtora Queiroz Galvão deverá apresentar o documento que trata do encerramento da emergência ambiental ocorrida no km 71 – lote 3/RS.

Com relação ao Projeto de Plantio Compensatório das Áreas de Preservação Permanente – APP em ambos os segmentos de Santa Catarina e Rio Grande do Sul, será elaborado e apresentado ao IBAMA, relatório das áreas possíveis de implantação do referido projeto, indicando os quantitativos do nº de mudas, considerando, a dificuldade de áreas livres e desimpedidas para tanto, em função dos usos e formas de ocupação que são constatados nas APPs, para discussão em reunião a ser agendada;

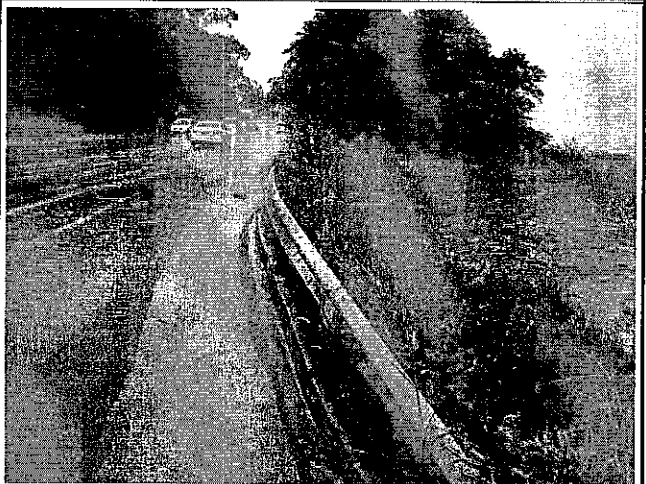
**Observações:** Ainda no Lote 22, observou-se as medidas implantadas na encosta do km 233+200, no trecho referente ao Morro dos Cavalos. O local do antigo escorregamento foi estabilizado e revegetado. Segundo a Empresa de Supervisão Ambiental – ESGA, as obras estão concluídas e o problema de instabilidade está sanado.

Foto 3: Local onde a encosta foi reconformada e estabilizada.

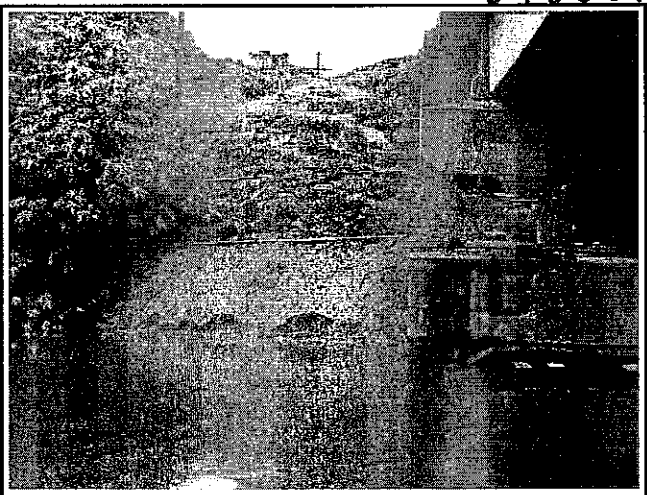
Foto 10: Taludes instáveis e sem reconformação.

Recomendações: As obras de reconformação e estabilização dos taludes formados nas proximidades do emboques devem acontecer concomitantemente as atividades de terraplanagem. O consórcio deverá enviar ao Ibama o requerimento de implantação das áreas de apoio e os relatórios ambientais que darão subsídio as análises de viabilidade de tais demandas.

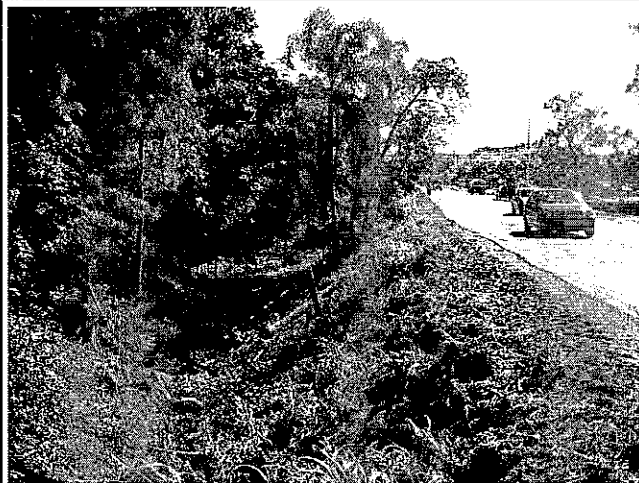
Foto 15: Local onde a vegetação está sendo suprimida e empilhada para destinação.

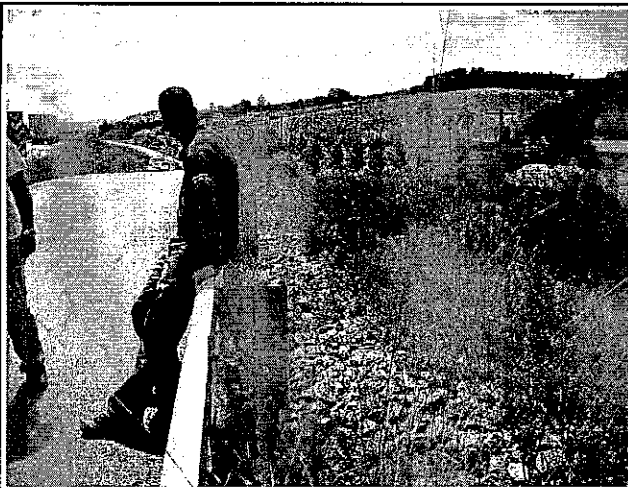
Foto 17: Talude recuperado com enrocamento.

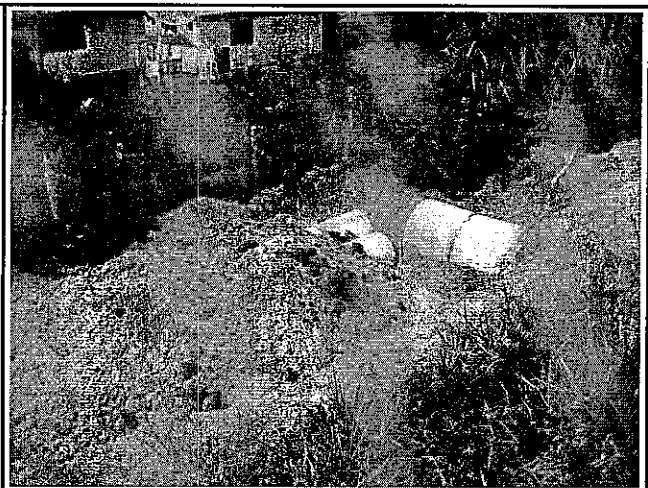
À jusante da área recuperada, observou-se a implantação do sistema de drenagem que, segundo o Consórcio, está sendo implantado pela prefeitura.

Foto 18: Sistema de drenagem sendo instalado pela prefeitura.

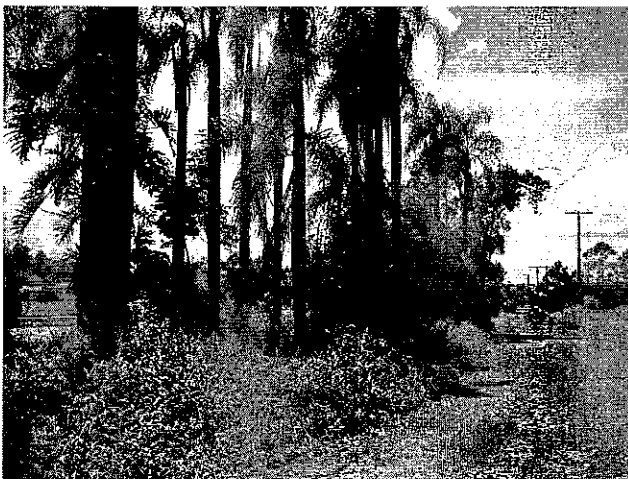
Foto 19: Local onde as palmeiras Jerivás foram suprimidas.

**Recomendações:** As atividades de manutenção da área (corte do mato, adubação e reposição de mudas mortas) devem ser realizadas periodicamente, objetivando o rápido desenvolvimento das mudas.

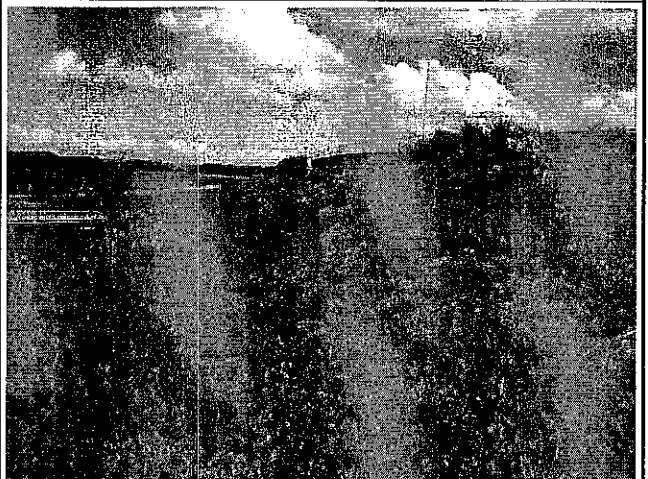
Foto 20: Local do plantio compensatório.

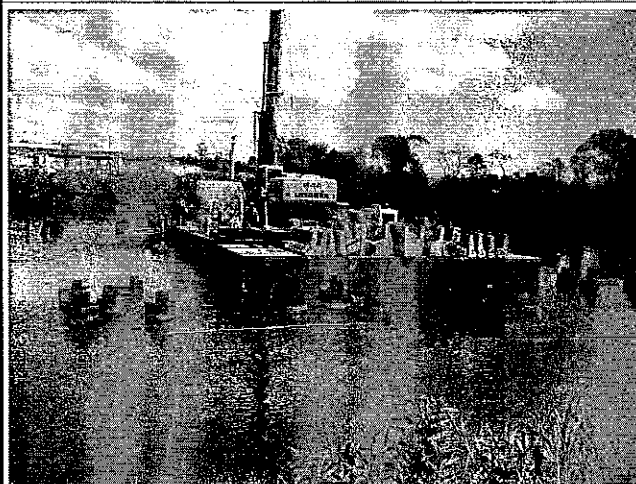
Foto 21: Atividade de implantação das camisas metálicas no leito do rio Araranguá.

**Recomendações:** O Consórcio deve manter a mínima intervenção nas APP's e providenciar a revegetação das áreas que se encontram com solo exposto.

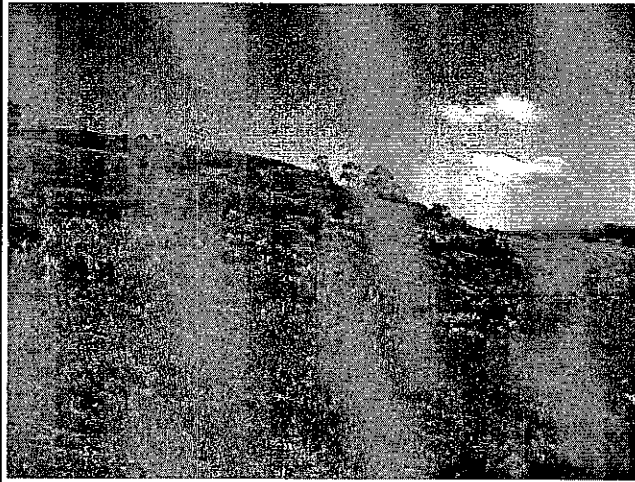
Ponto de observação		UF	Lote	Km	Ponto de Referência
n°	13	SC	30	--	--
<b>Observações:</b> A vistoria à Jazida J2 (Santa Rosa do Sul) permitiu constatar que grande parte da área está com vegetação bem estabelecida e os focos de processos erosivos foram recuperados.					
<b>Fotos obtidas</b>

Foto 23: Vegetação bem desenvolvida na área.			Foto 24: Área recuperada dos processos erosivos.

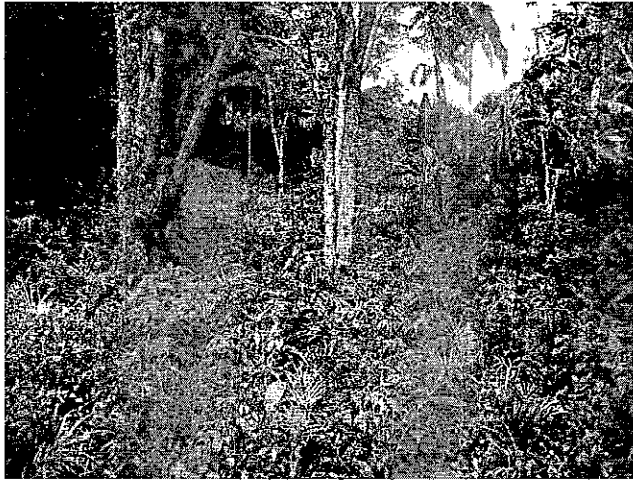
Foto 25: Mudas com bom desenvolvimento na área de plantio compensatório – Proximidades da Alça de Torres.	Foto 26: Plantio de mudas da palmeira Jussara na unidade da FEPAGRO.

As atividades de manutenção da área (corte do mato, adubação e reposição de mudas mortas) devem ser realizadas periodicamente, objetivando o rápido desenvolvimento das mudas.

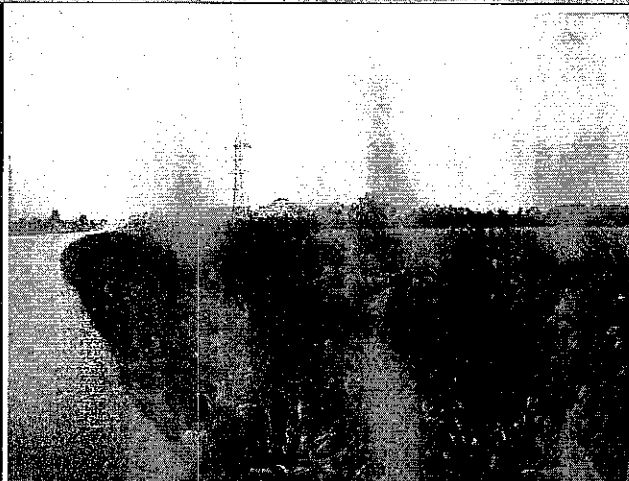
**Foto 28:** vegetação que encobre o emboque da passagem de fauna. Não foram implantadas as cercas-guia.

**Recomendações atuais:** I- concluir a implantação da cerca-guia, conforme o aprovado pelo Ibama; II- providenciar a retirada da cerca encontrada em frente a um dos emboques do dispositivo, visando facilitar a acessibilidade da fauna; III- providenciar a limpeza do local, retirando e dando destino adequado ao lixo encontrado na área; IV- providenciar a manutenção dos emboques da passagem, realizando a retirada da vegetação que bloqueia o acesso da fauna ao dispositivo.

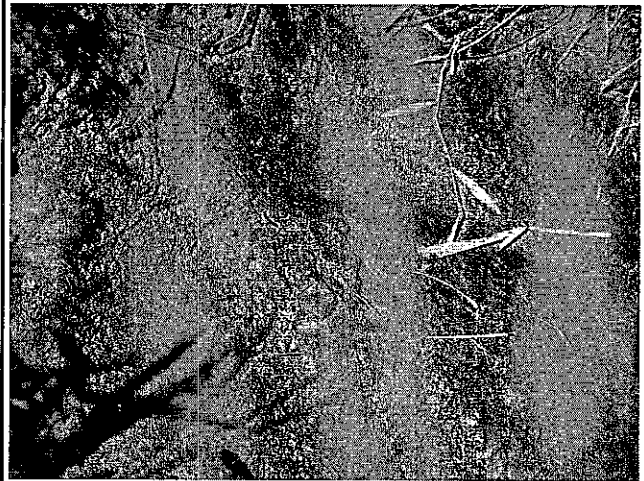
**Foto 30:** pegada encontrada nas proximidades do emboque da passagem de fauna (pista sul), provavelmente de um cachorro doméstico.

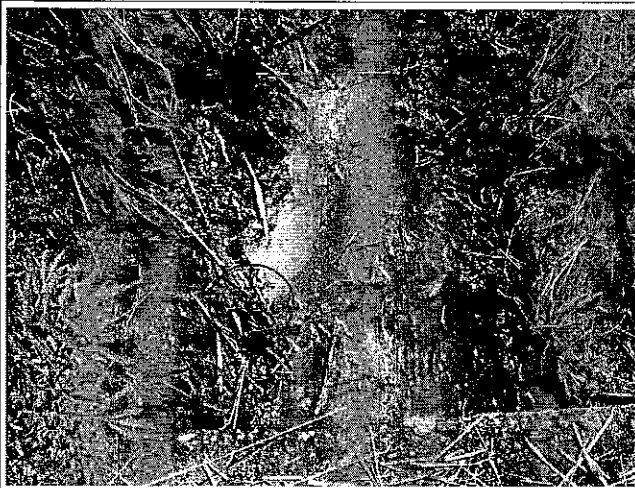
**Foto 31:** pequeno anfíbio registrado em frente ao emboque da passagem de fauna sob a pista sul.

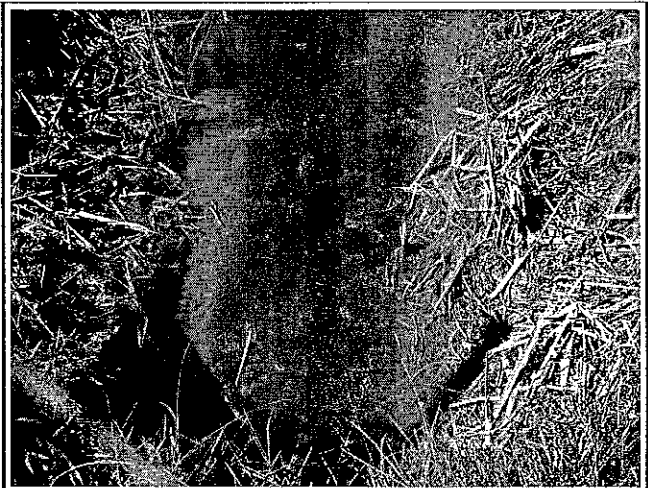
**Foto 32:** acúmulo de água observado na saída do emboque voltado para a pista norte.

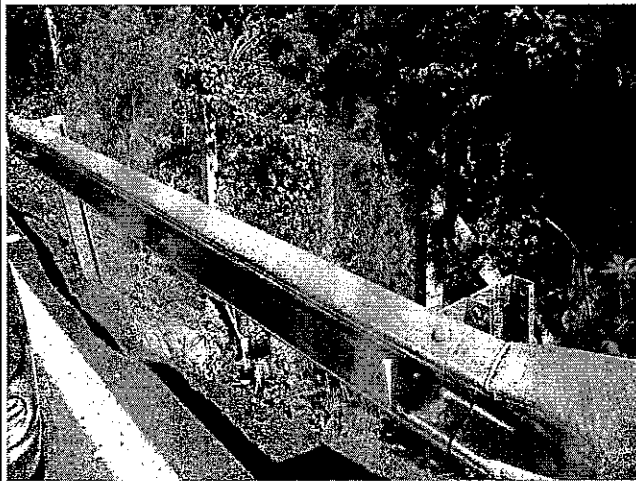
**Foto 36:** defesa metálica implantada sobre o emboque da passagem de fauna, garantindo maior segurança aos usuários da rodovia.

**Recomendações atuais:** I- providenciar a retirada da cerca de arame farpado localizada em frente ao emboque do dispositivo ou propor solução que não comprometa a utilização da passagem de fauna pelos animais; II- corrigir o desnível verificado nos emboques da passagem (degrau), permitindo sua utilização por animais de menor porte.

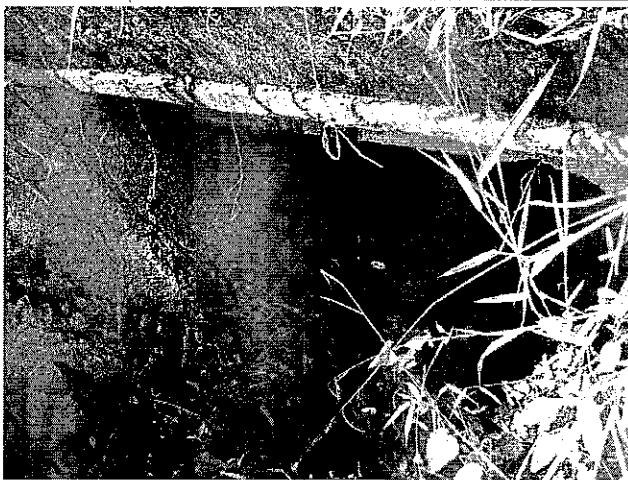
**Foto 38:** visão superior do emboque da passagem de fauna demonstrando que o dispositivo encontra-se parcialmente alagado e que até o momento não foi implantada a

passagem seca. f

**Recomendações atuais:** I- implantar a passagem seca para a fauna; II- quando da implantação da passagem seca para fauna, deverá ser corrigido o desnível observado na saída do dispositivo (degrau); III- justificar o porquê das cercas-guia terem sido implantadas com extensões menores do que as realmente possíveis, considerando como referência a extensão mínima de 100 metros. A extensão das estruturas deverá ser realizada caso confirmada a possibilidade.

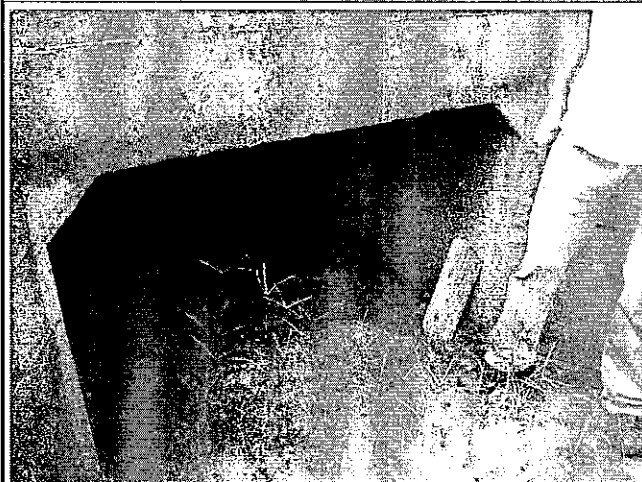
**Foto 39:** visão da passagem de fauna largamente assoreada.

**Recomendações atuais:** I- providenciar em caráter de urgência o desassoreamento da passagem de fauna, providenciando também a estabilização dos taludes ao redor; II- confirmar se a extensão da cerca-guia implantada foi de fato a possível para o local; III- estudar a possibilidade de implantar um mata-burro no acesso que limita a extensão da cerca, de forma a ser possível a ampliação dessa extensão.

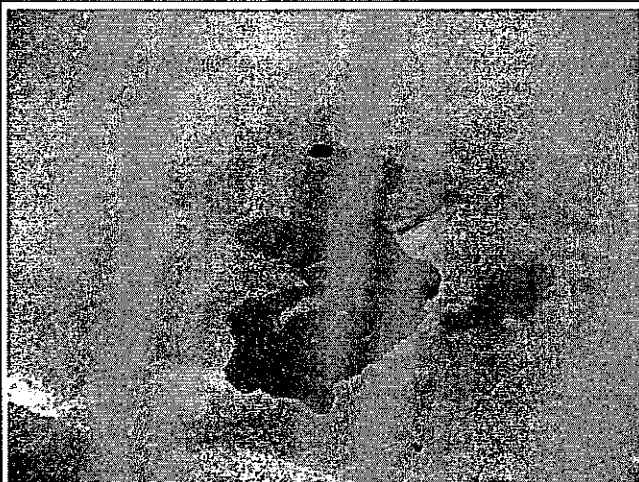
**Foto 43:** asfalto da pista cedendo sobre a passagem de fauna.

**Recomendações atuais:** I- providenciar a retirada dos restos de concreto observados em um dos emboques da passagem, garantindo também que não haja qualquer tipo de degrau entre o emboque do dispositivo e o terreno adjacente, pois isso poderia vir a comprometer o acesso de animais de menor porte; II- providenciar a manutenção do asfalto da pista que ameaça ceder sobre a passagem de fauna.
