Assunto: **Processo nº 059/2.12.0002021-5 - Acidente com Emulsão Asfáltica - BR 101/RS**

Assunto: **Encaminhamentos da Vistoria à Rodovia BR 101 Sul**

**Anexo I – Recomendações específicas para as passagens  
de fauna da rodovia BR-101/Sul**

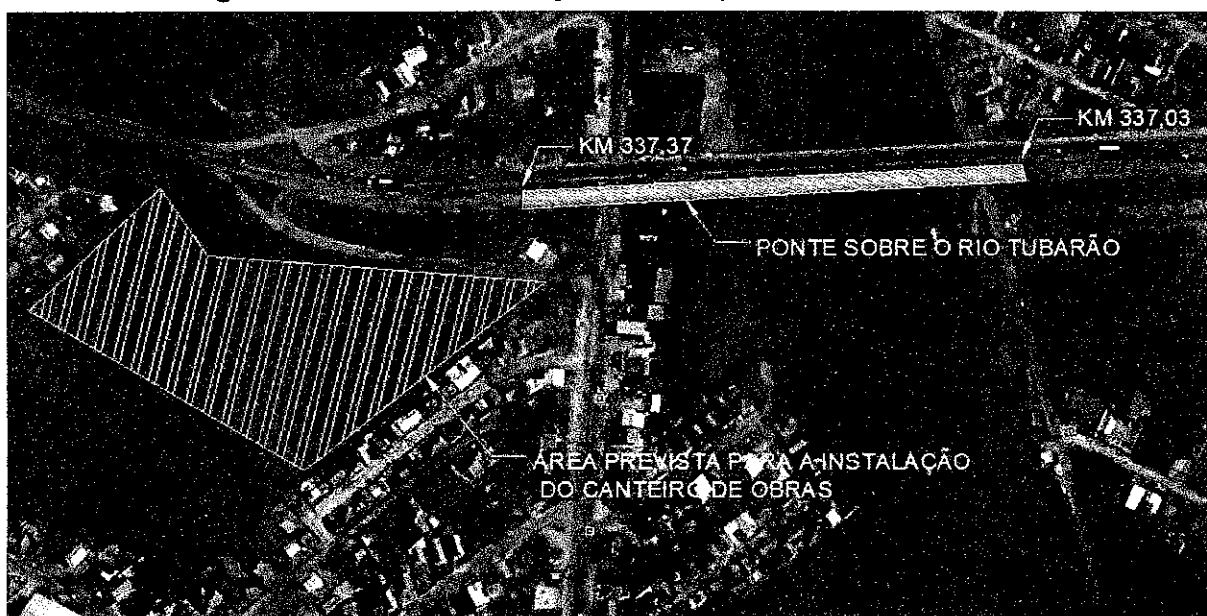
**Figura 2 – Local da construção da nova ponte – rio Tubarão/SC**

A nova ponte sobre o rio Tubarão será construída em ambiente totalmente urbano, como pode ser observado na Figura 2.

Em ambas as margens existem pistas pavimentadas, sendo a da margem norte (km 337,370) é a que está integralmente dentro da Área de Preservação Permanente – APP do rio Tubarão.

Por ser uma ponte em ambiente urbano, o que se verifica embaixo da ponte e nos arredores é o comum quando se trata dessa condição, ou seja, lixo colocado de forma irregular, muita sujeira por toda parte, vegetação secundária e invasora.

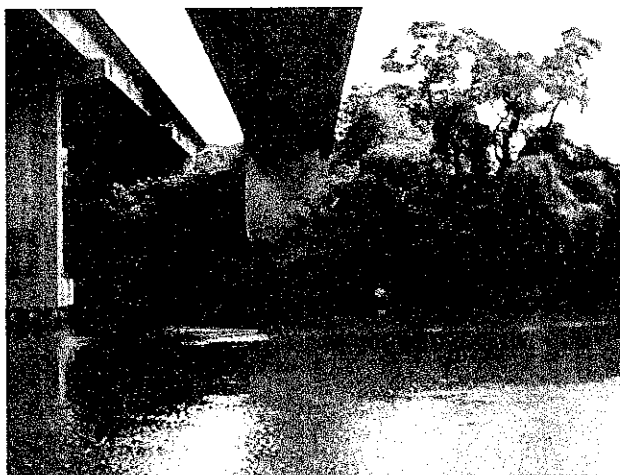
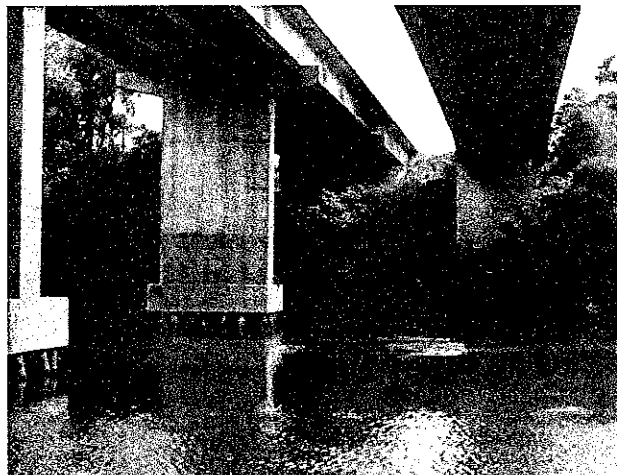
**Aspecto geral – ponte a ser demolida no LD (foto)**

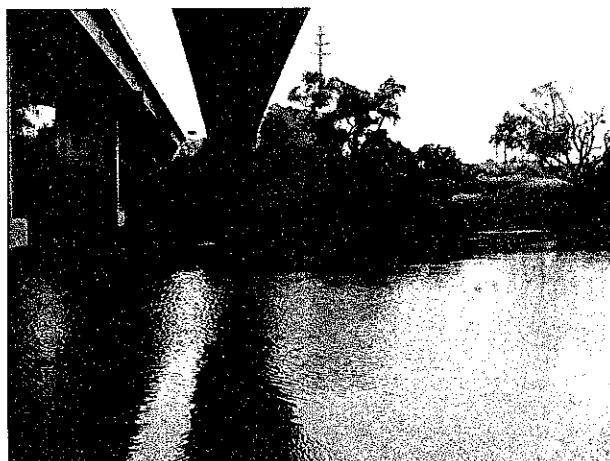
**Ponte nova com apoios dentro d'água**

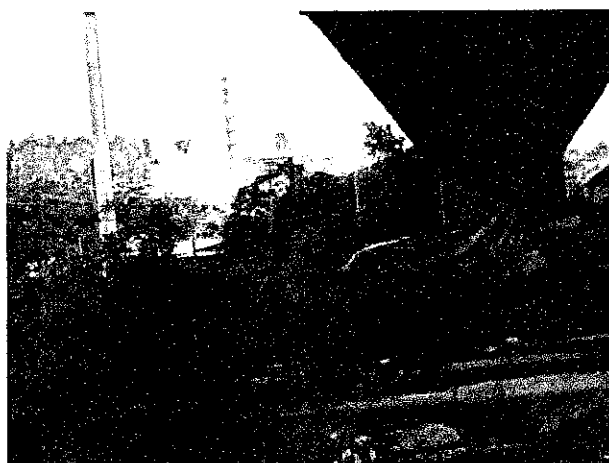
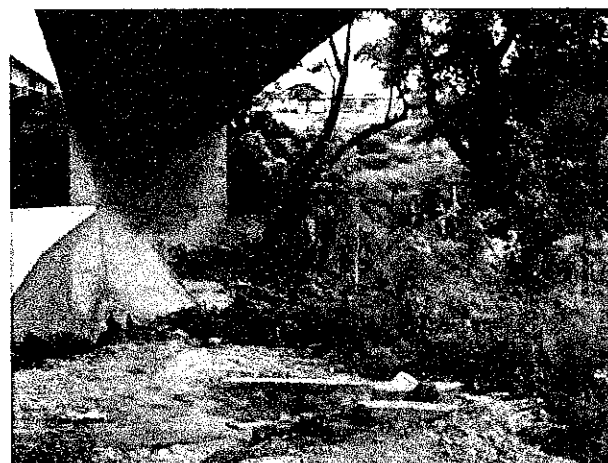
**Ocupação antrópica (ciganos) debaixo da ponte**
