## **6. ANÁLISE INTEGRADA**

O empreendimento, objeto deste estudo, refere-se às obras de duplicação da rodovia BR 116/RS, no trecho entre a divisa dos estados de Santa Catarina e Rio Grande do Sul e o município de Jaguarão – fronteira entre o Brasil e o Uruguai. O estudo está restrito ao subtrecho entre o entroncamento com a BR 290 (km 291,20) e o acesso ao município de Pelotas (Km 510,62). O subtrecho possui uma extensão de 219,4 km.

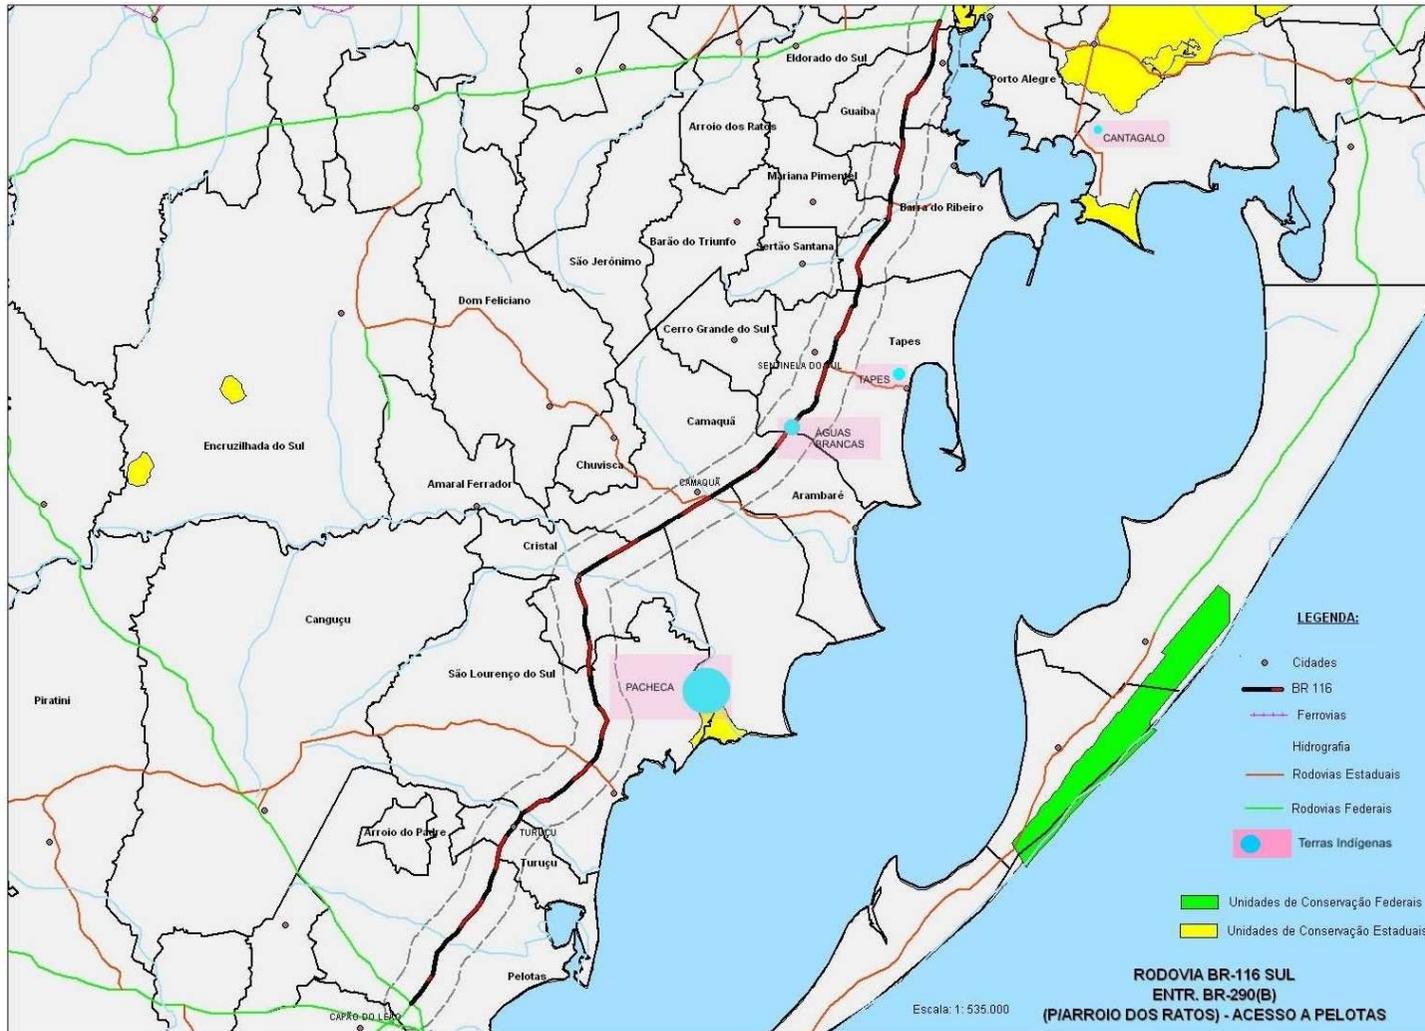
Figura 6-1– Mapa esquemático da localização das áreas indígenas (Modificado por Emiliano C. de Oliveira)

Foram localizadas duas Terras Indígenas diretamente afetadas pelas obras: TI Águas Brancas (município de Arambaré) e TI Ponta da Formiga (município de Tapes).

As Terras Indígenas que se encontram na área de influência direta da duplicação são as TIs Cantagalo, nos municípios de Viamão e Porto Alegre, e a TI Pacheca, esta última localizada em Camacã.

As áreas indígenas reivindicadas são a TI Estiva (em Viamão), Lomba do Pinheiro (em Porto Alegre) e Kapi'i ovy (em Pelotas).

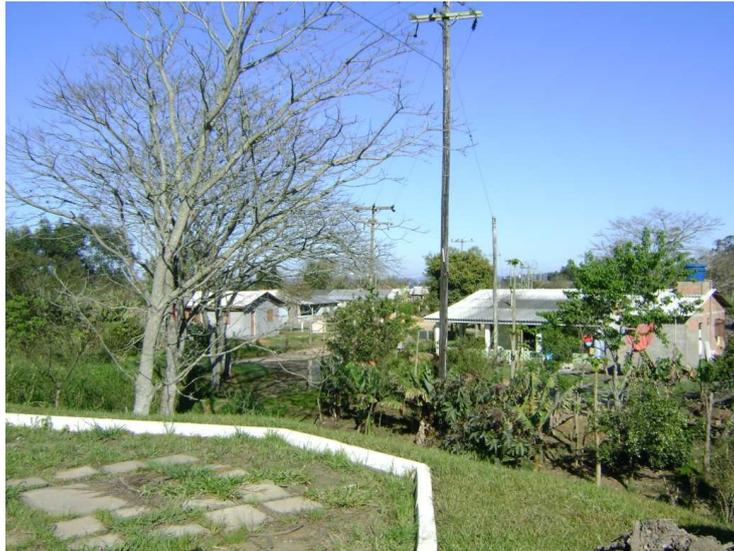
O início do trecho em estudo transpõe pequenos aglomerados rurais e a sede do município de Guaíba. A um quilômetro do início do trecho (km 291+197), do lado direito, há um pequeno aglomerado com características rurais, composto por aproximadamente 30 residências. Há também uma estrada vicinal seccionando a BR 116/RS, utilizada por produtores rurais. Haverá pouca interferência nesse aglomerado com a duplicação da rodovia.

**Foto 6-1- Aglomerado a um quilômetro do início da rodovia**

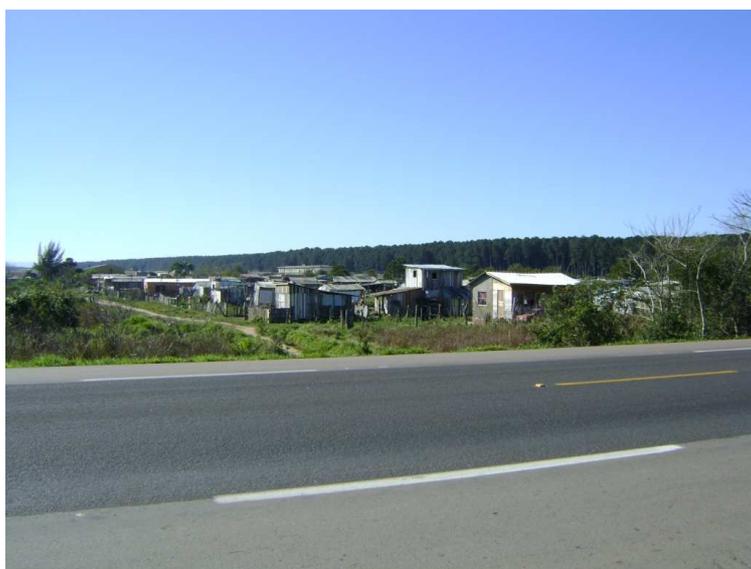
Uma interferência relevante ocorre numa ocupação irregular localizada na margem esquerda da rodovia, adjacente ao bairro Cohab, em Guaíba. Nesse caso, a duplicação se aproxima de algumas residências ali localizadas. Ao todo, a ocupação irregular possui 500 moradores e foi iniciada há três anos.

**Foto 6-3 – Ocupação Irregular na BR 116 - Guaíba**

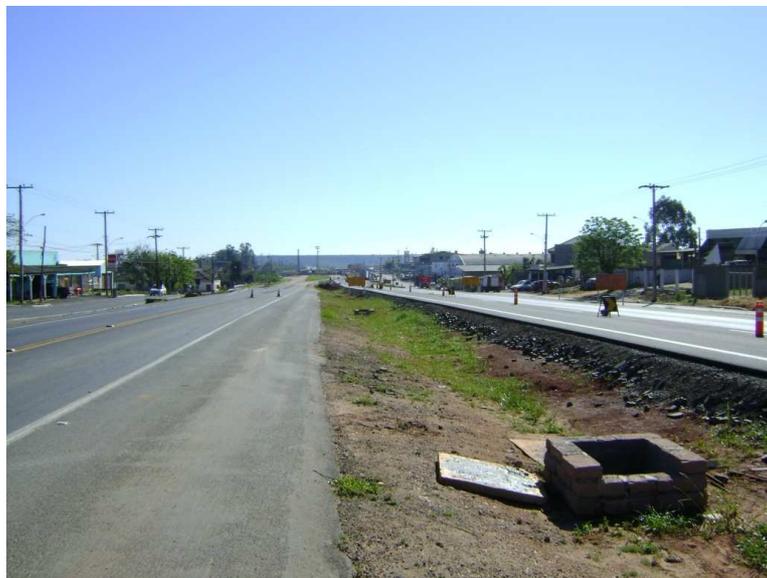
Logo após essa ocupação encontram-se três bairros no lado direito da rodovia: Bonfim Novo, Nova Guaíba e São Francisco. O aumento populacional nos últimos anos incentivou a ocupação irregular dos espaços vazios que existiam entre eles, o que resultou na conurbação dos três bairros em um grande aglomerado urbano. Na ocasião das entrevistas para este trabalho, o trecho da rodovia em frente aos supramencionados bairros estava em obras.

Foto 6-5- Trecho da rodovia na zona urbana de Guaíba em obras

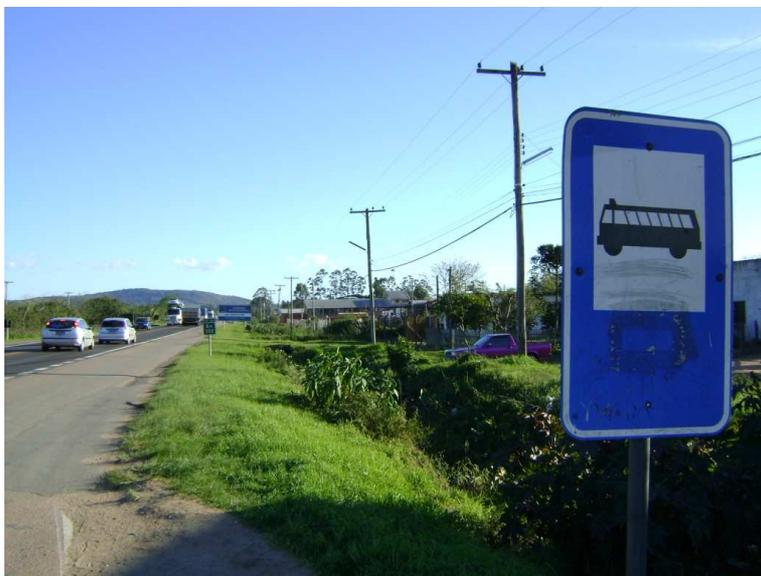
É importante salientar que no trecho do município de Guaíba é grande a dependência de parte da população que habita as proximidades da rodovia pelo transporte público, seja para o centro da cidade ou para Porto Alegre. Isso implica na travessia da BR 116/RS para acessar os pontos de embarque e desembarque.

**Foto 6-6– Tráfego intenso no trecho que corta o município de Guaíba nas proximidades do local de implantação de passarela**

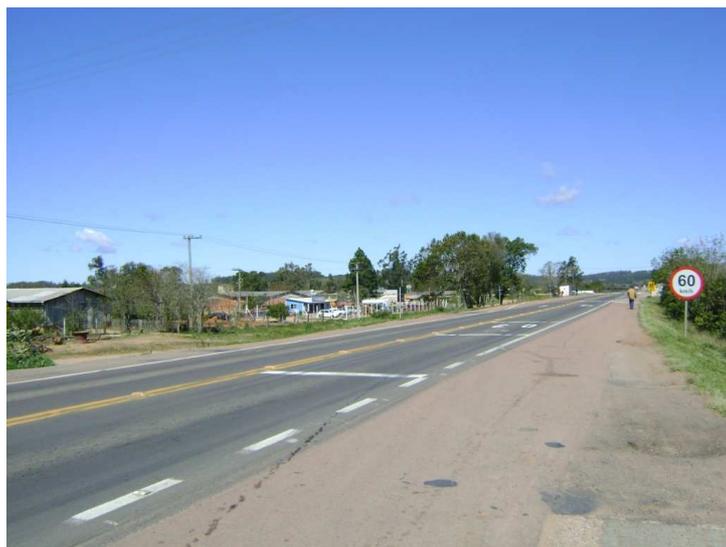
Em Barra do Ribeiro, junto ao trevo de acesso ao município (km 319+700), localiza-se o distrito de Passo Grande, uma aglomeração urbana que se estende pelos dois lados da rodovia, com cerca de 200 casas. Por situar-se no meio de um longo trecho com curvas suaves e grandes retas, os veículos passam em grande velocidade, muitas vezes sem respeitar a sinalização. Os moradores queixam-se do grande número de acidentes e constantes casos de atropelamento. Nesse local não está projetada nenhuma passarela para pedestres.

**Foto 6-8 - Distrito de Passo Grande, em Barra do Ribeiro**

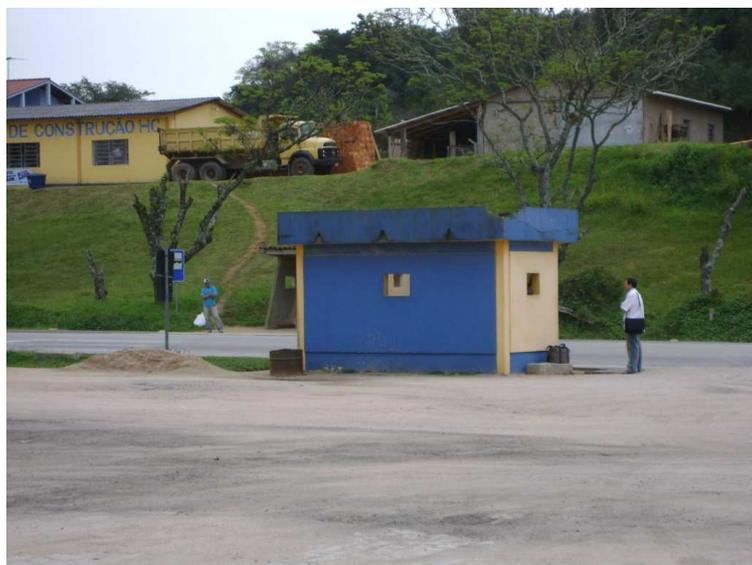
No cruzamento da rodovia com a RS-717 fica a localidade de Nova Tapes, com aproximadamente 100 casas, sendo a maior parte delas do lado esquerdo da rodovia. A faixa de domínio do lado esquerdo, em frente a um posto de abastecimento, é ocasionalmente utilizada como pátio de manobra e estacionamento, mas de modo geral há pouca interferência da obra com a malha urbana. Já existe um trevo de acesso implantado, e o principal aspecto a ser considerado é a travessia dos moradores para o acesso aos pontos de ônibus nos dois lados da rodovia.

**Foto 6-14 - Pontos de ônibus em Nova Tapes**

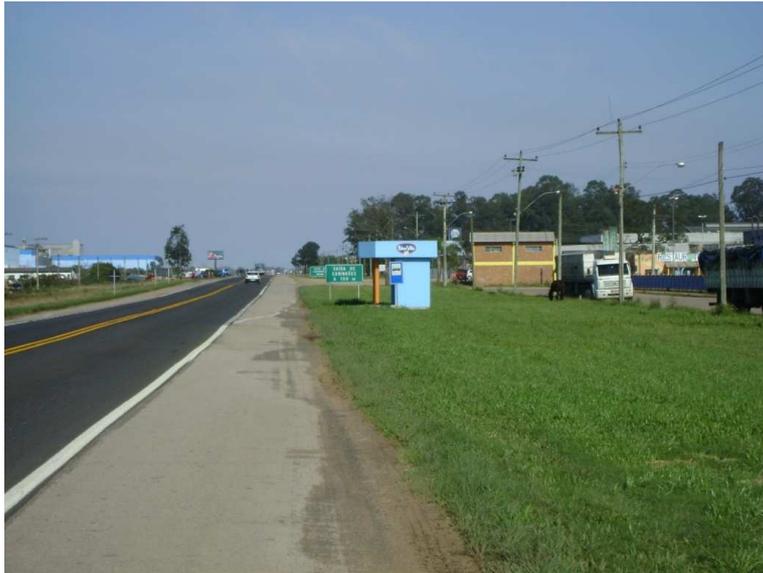
Outra área mais densamente habitada que merece destaque é a Vila São Pedro, em Camaquã, localizada no Km 395+600. Neste local o projeto prevê uma passarela para a travessia de pedestres, pois na margem direita há grande concentração de indústrias e do lado esquerdo há uma vila residencial, cujos moradores realizam a travessia da BR 116/RS para acessar os locais de trabalho. Além disso, os moradores deslocam-se com frequência para a sede municipal, e precisam acessar os pontos de ônibus em ambos os lados da rodovia.

**Foto 6-16 – Vila São Pedro, Camaquã – ponto de ônibus na margem direita da rodovia**

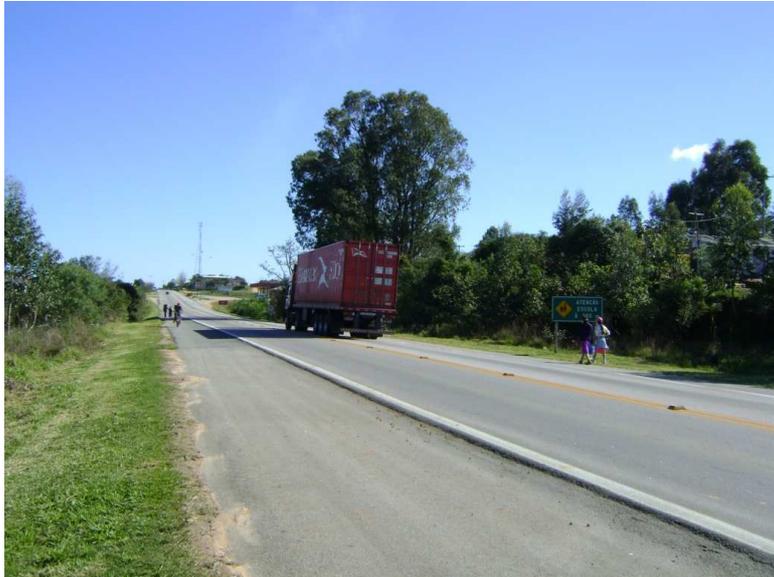
No município de Cristal a rodovia BR 116/RS atravessa a zona urbana, separando o bairro Olaria – um dos mais populosos – do centro da cidade. O fluxo de pedestres é intenso em ambas as margens da estrada, e as travessias são constantes.

**Foto 6-19– Cristal – fluxo constante de pedestres no acostamento da rodovia**

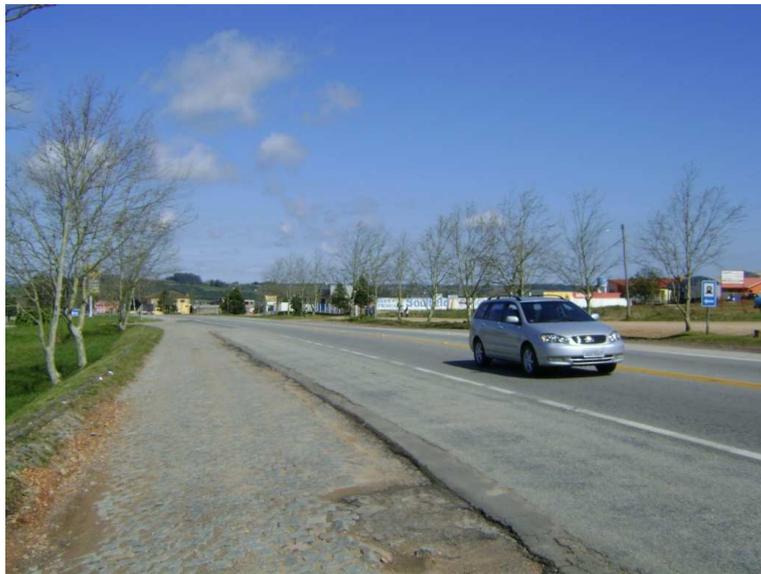
**Foto 6-20 – Rodovia na zona urbana de Cristal, separando o bairro Olaria (margem direita) do centro.** Entre a passarela proposta no projeto (km 426+680) e o viaduto de acesso ao município (km 427+520) localiza-se a estação rodoviária, na margem direita da rodovia. A estação também é utilizada como terminal para as linhas de ônibus escolar do município, e durante as visitas ao local observou-se que a travessia de escolares era frequente.
