**Autopista Régis Bittencourt**  
Grupo OHL

Código  
RT-06-116/SP-344-0-Q09/901

Trecho : SÃO PAULO - CURITIBA  
Duplicação da Serra do Cafezal – km 344+000 ao km 363+000

Objeto : CARACTERIZAÇÃO DAS ÁREAS DE DEPÓSITO DE MATERIAL EXCEDENTE DME-1 E DME-2 E DA ÁREA DE EMPRÉSTIMO AE-1

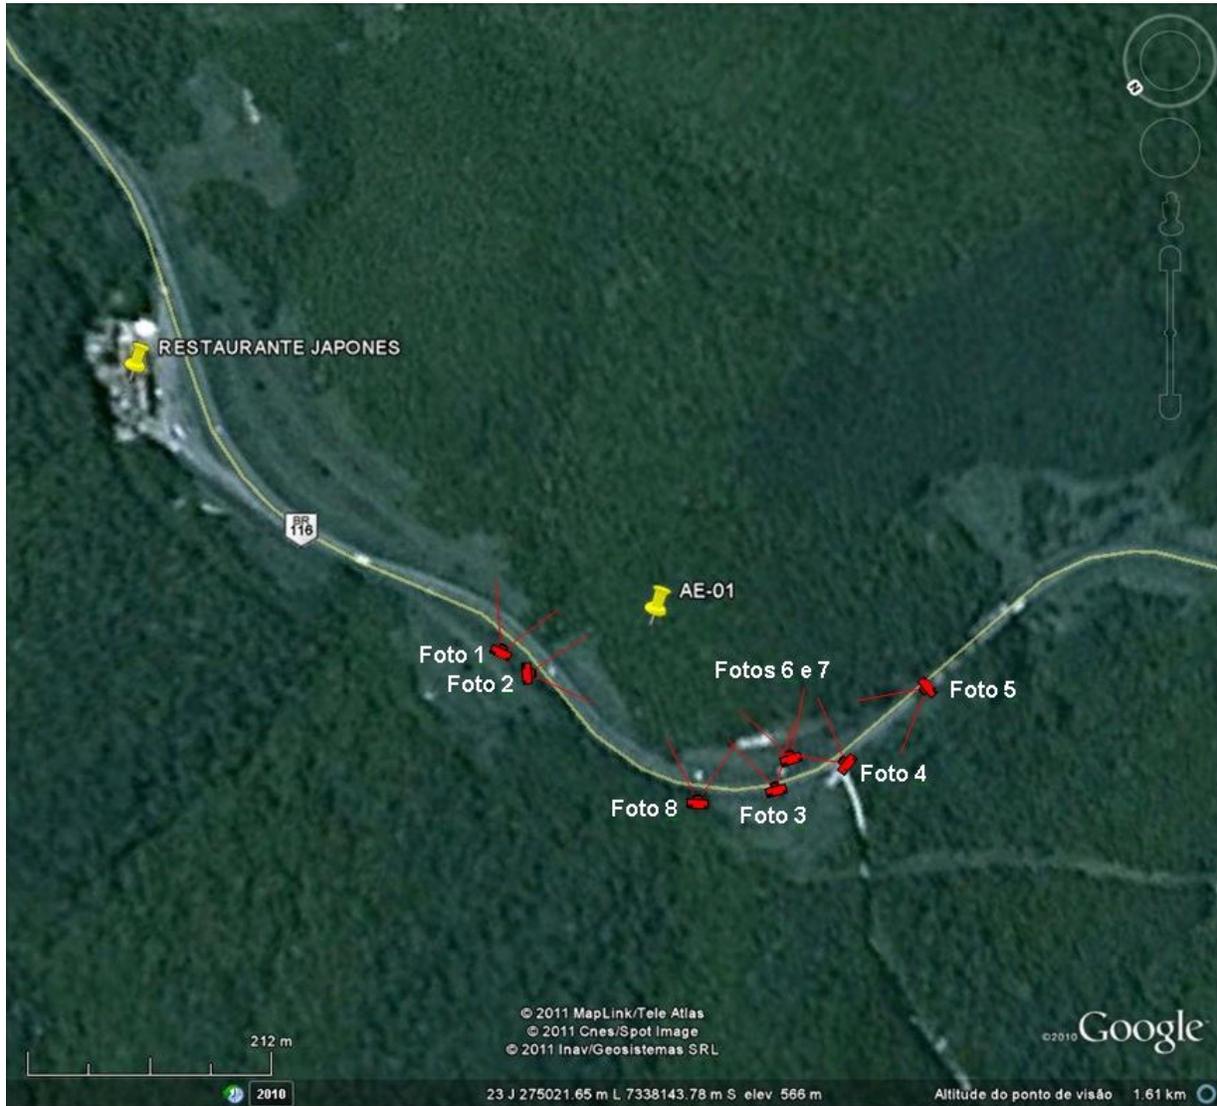
**Figura 4** – Imagem da localização da área de empréstimo 01 à beira da BR-116 – Rodovia Régis Bittencourt. São indicadas as tomadas das fotos apresentadas a seguir. Fonte: *Google Earth*.

<b>IDENTIFICAÇÃO DE ÁREA DE EMPRÉSTIMO (AE)</b>	
<b>Área nº 01</b>	<b>Data: 24/08/2011</b>
<b>Localização:</b> Área localizada próximo ao km 349 da BR-116 - Rodovia Régis Bittencourt, lado direito da pista sentido São Paulo.	<b>Coordenadas:</b> <b>Norte:</b> 7.338.153,92 <b>Este:</b> 274.943,94
<b>Descrição do Local:</b> Morro de alta declividade com densa cobertura vegetal na porção nordeste próximo à linha de drenagem, presença de árvores altas (mais de 10 m de altura). Vegetação rasteira e presença de rocha alterada mole no corte (porção noroeste) próximo ao km 349 + 200 da BR-116.	
<b>Tipo de Material de Base:</b> Cobertura de solo eluvial argilo-arenosa sobre solo de alteração de gnaisses e migmatitos caracterizado por silte arenoso micáceo e com caulim. Presença de rocha alterada mole com foliação subvertical e fraturas oblíquas isolando blocos.	
<b>Distância até o km / estaca:</b> Entre as estacas 17417+00 e 17440, à beira da pista sentido São Paulo, a cerca de 500 m do km 349 da BR-116 - Rodovia Régis Bittencourt.

<b>Condição de acesso:</b> Acesso pela BR-116 – Rodovia Régis Bittencourt. Deverá ser melhorado na fase de obra.	
<b>Trecho da rodovia a ser atendido:</b> Trecho compreendido entre o km 344 e o 363 da BR-116 – Rodovia Régis Bittencourt.	
<b>Volume disponível = 225.278,00 m<sup>3</sup></b>	
<b>Fotos: 01 a 08</b>

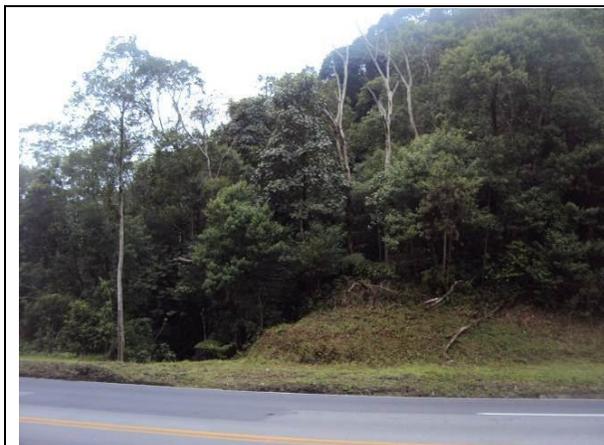
**Foto 1 – Vista do limite norte da área de empréstimo com drenagem à esquerda. Nota-se presença de densa vegetação. Sentido Curitiba para a direita.**

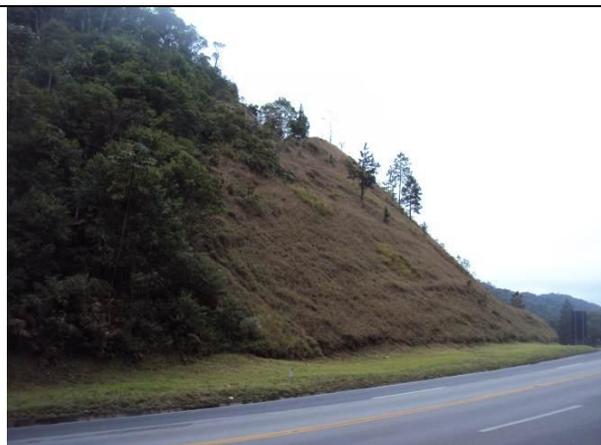
**Foto 2 – Vista da porção norte do morro que corresponde à área de empréstimo. Sentido Curitiba para a direita.**

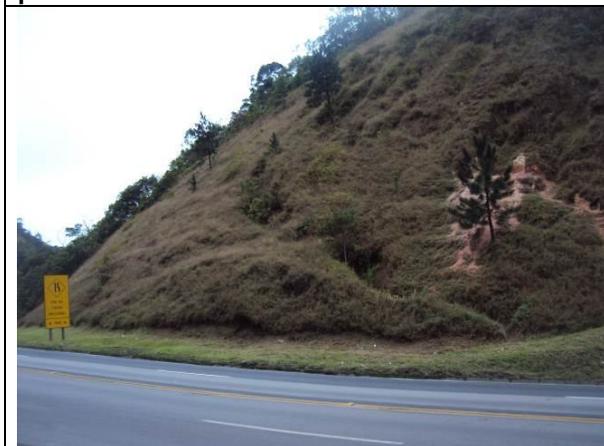
**Foto 3 – Área de empréstimo caracterizada por morro de alta declividade com cobertura de vegetação rasteira. Afloram gnaisses/migmatitos alterados em meio ao solo de alteração. Sentido Curitiba para a direita.**

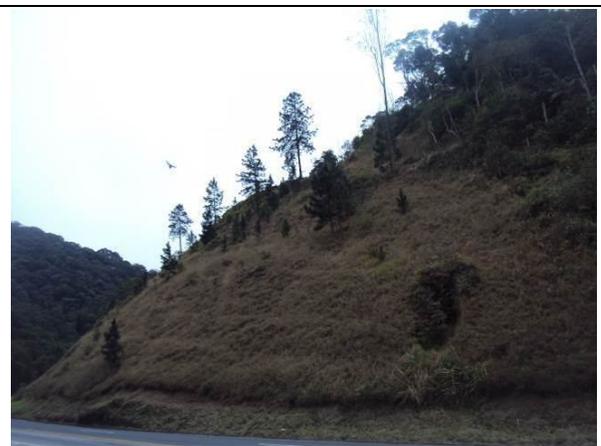
**Foto 4 – Porção sul da área de empréstimo caracterizada por morro de alta declividade com cobertura de vegetação rasteira passando para árvores mais altas. Sentido Curitiba para a direita.**

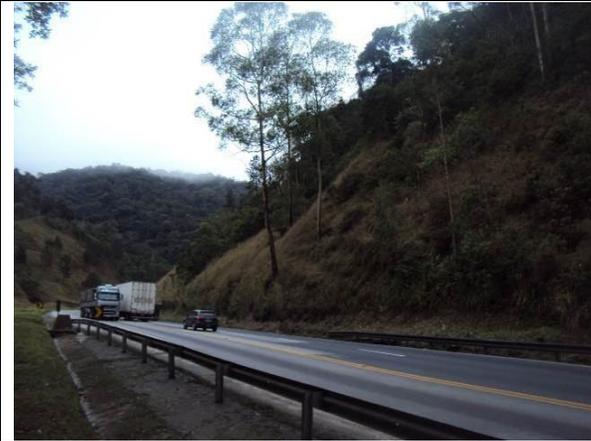
**Foto 5 – Vista sudeste da área de empréstimo. Morro com alta inclinação de cobertura vegetal densa. Sentido São Paulo para a esquerda.**

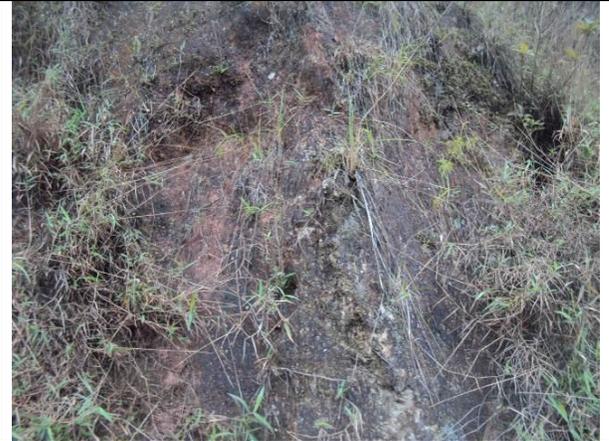
**Foto 6 – Detalhe de gnaiss alterado aflorando na área de empréstimo. A rocha encontra-se fraturada e com foliação subvertical.**

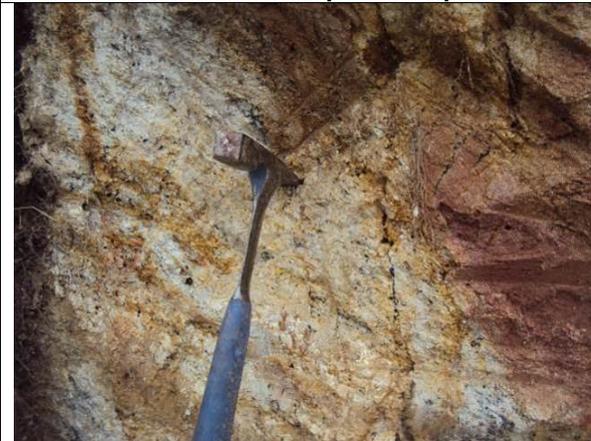
**Foto 7 - Detalhe do solo de alteração de gnaiss na área de empréstimo. Trata-se de silte arenoso a pouco argiloso, micáceo e com caulim.**

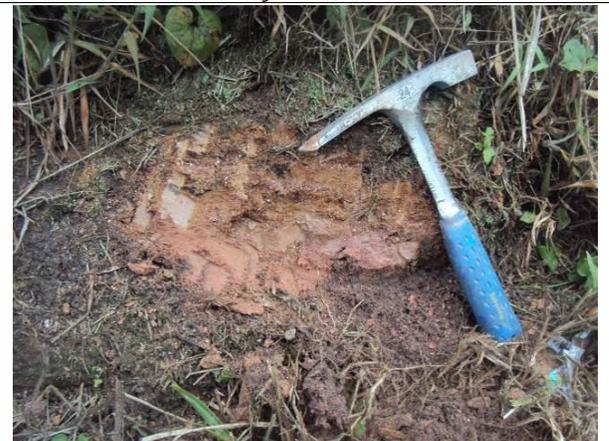
**Foto 8 - Detalhe do solo de alteração de porção mais xistosa do migmatito. Solo de alteração marrom arroxado constituído por silte arenoso-argiloso, micáceo.**

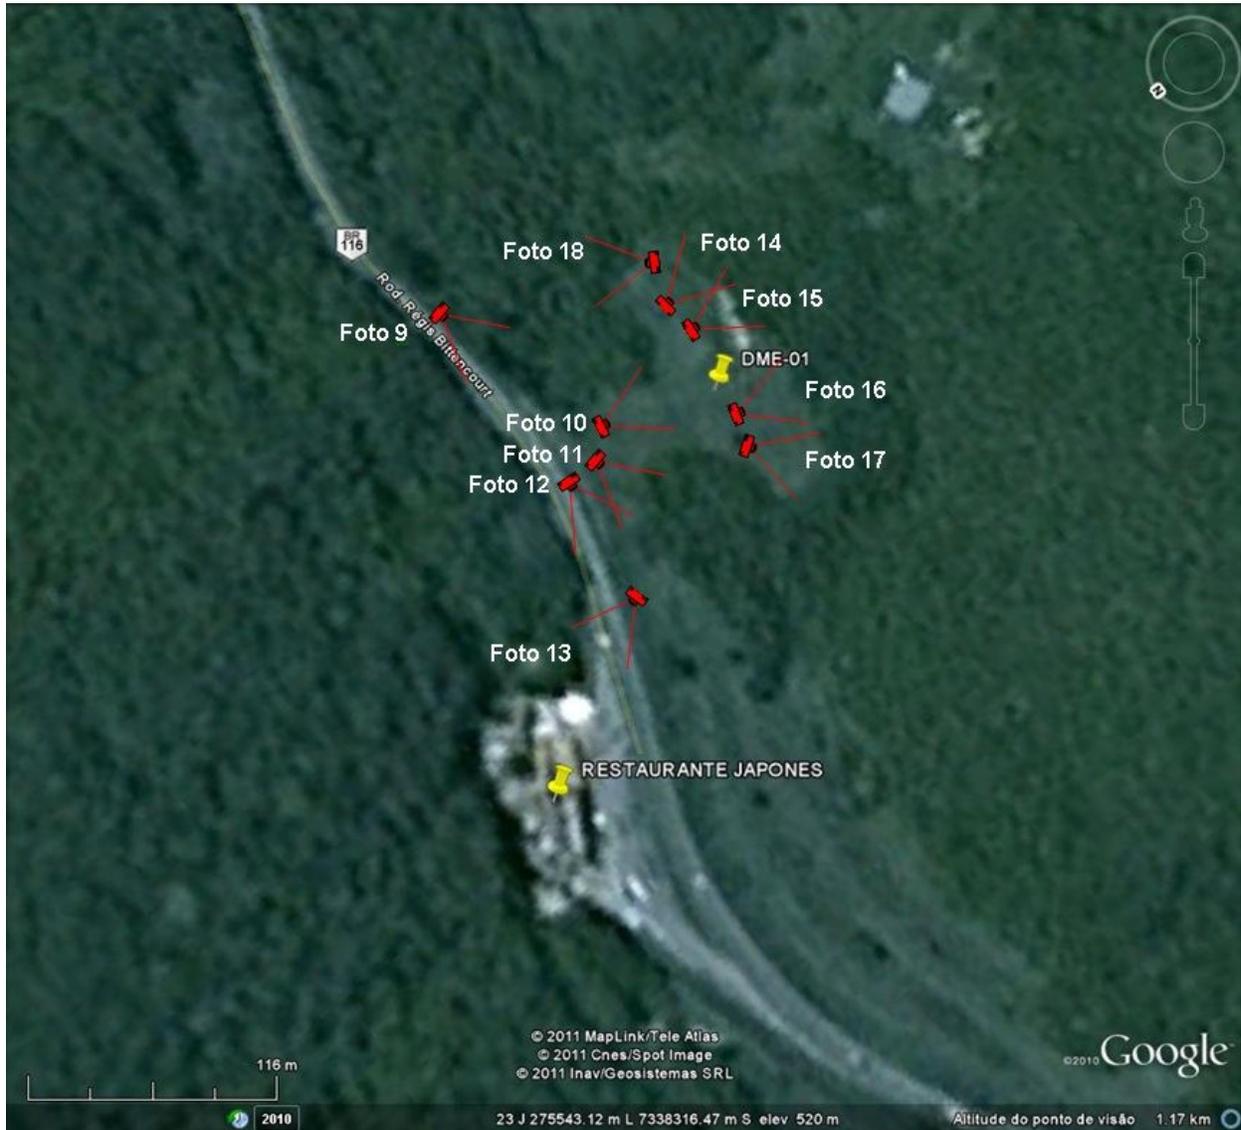
**Figura 5** - Imagem da localização da área de depósito de material excedente 01(DME-01) à beira da BR-116 – Rodovia Régis Bittencourt. São indicadas as tomadas das fotos apresentadas a seguir.  
Fonte: *Google Earth*.

<b>IDENTIFICAÇÃO DE ÁREA DE DEPÓSITO DE MATERIAL EXCEDENTE (DME)</b>	
<b>Área nº 01</b>	<b>Data: 24/08/2011</b>
<b>Localização:</b> Área localizada entre o km 348 e o 349 da BR-116 - Rodovia Régis Bittencourt, no lado esquerdo, sentido Curitiba.	<b>Coordenadas:</b> <b>Norte:</b> 7.338.208,93 <b>Este:</b> 275.598,60
<b>Descrição do Local:</b> Área apta a ser usada como DME, à beira da atual pista sentido São Paulo da BR-116 - Rodovia Régis Bittencourt. Provável antiga área de bota-fora da Rodovia. Presença de vegetação rasteira e árvores baixas esparsas.	
<b>Tipo de Material de Base:</b> Aterro constituído por argila plástica siltosa pouco arenosa a silte argilo-arenoso, micáceo, com presença de entulhos, concreto, blocos de rocha centimétricos (micaxisto, gnaisse) e detritos vegetais, cor marrom a roxo.	
<b>Distância até o km / estaca:</b> Entre as estacas 17384+00 e 17389+00 que corresponde ao km 349, à beira da pista norte projetada para a BR-116 – Rodovia Régis Bittencourt.

<b>Condição de acesso:</b> Entre as estacas 17384+00 e 17389+00, acesso bom pela BR-116 - Rodovia Régis Bittencourt.	
<b>Trecho da rodovia a ser atendido:</b> Trecho compreendido entre o km 344 e o 363 da BR-116 – Rodovia Régis Bittencourt.	
<b>Volume disponível: 35.439,00 m<sup>3</sup></b>	
<b>Fotos: 09 a 18</b>

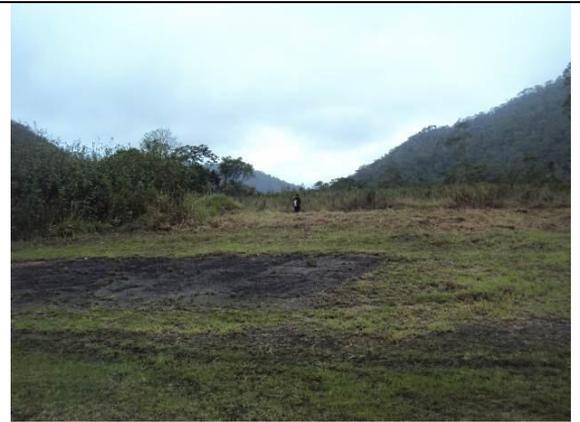
**Foto 10 – Vista da DME-01 a partir da BR-116 – Rodovia Régis Bittencourt. Nota-se vegetação rasteira sobre aterro de argila silto-arenosa.**

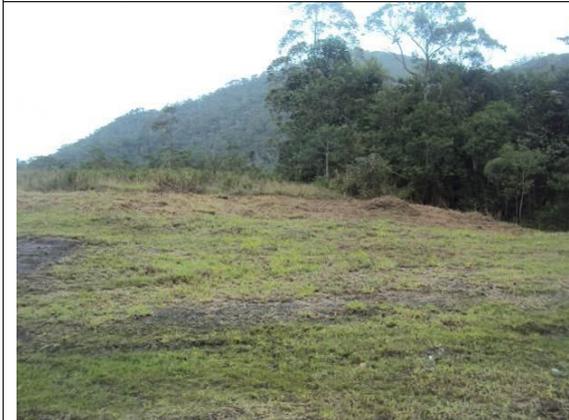
**Foto 11 - Vista do limite leste da DME-01 onde, próximo às árvores, tem-se uma drenagem.**

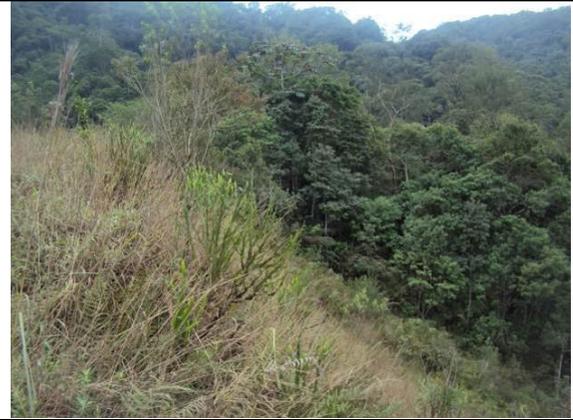
**Foto 18 – Talude na parte leste da área. Na parte a esquerda tem-se material de aterro coberto por vegetação rasteira. Na porção mais baixa há cobertura eluvial e drenagem.**

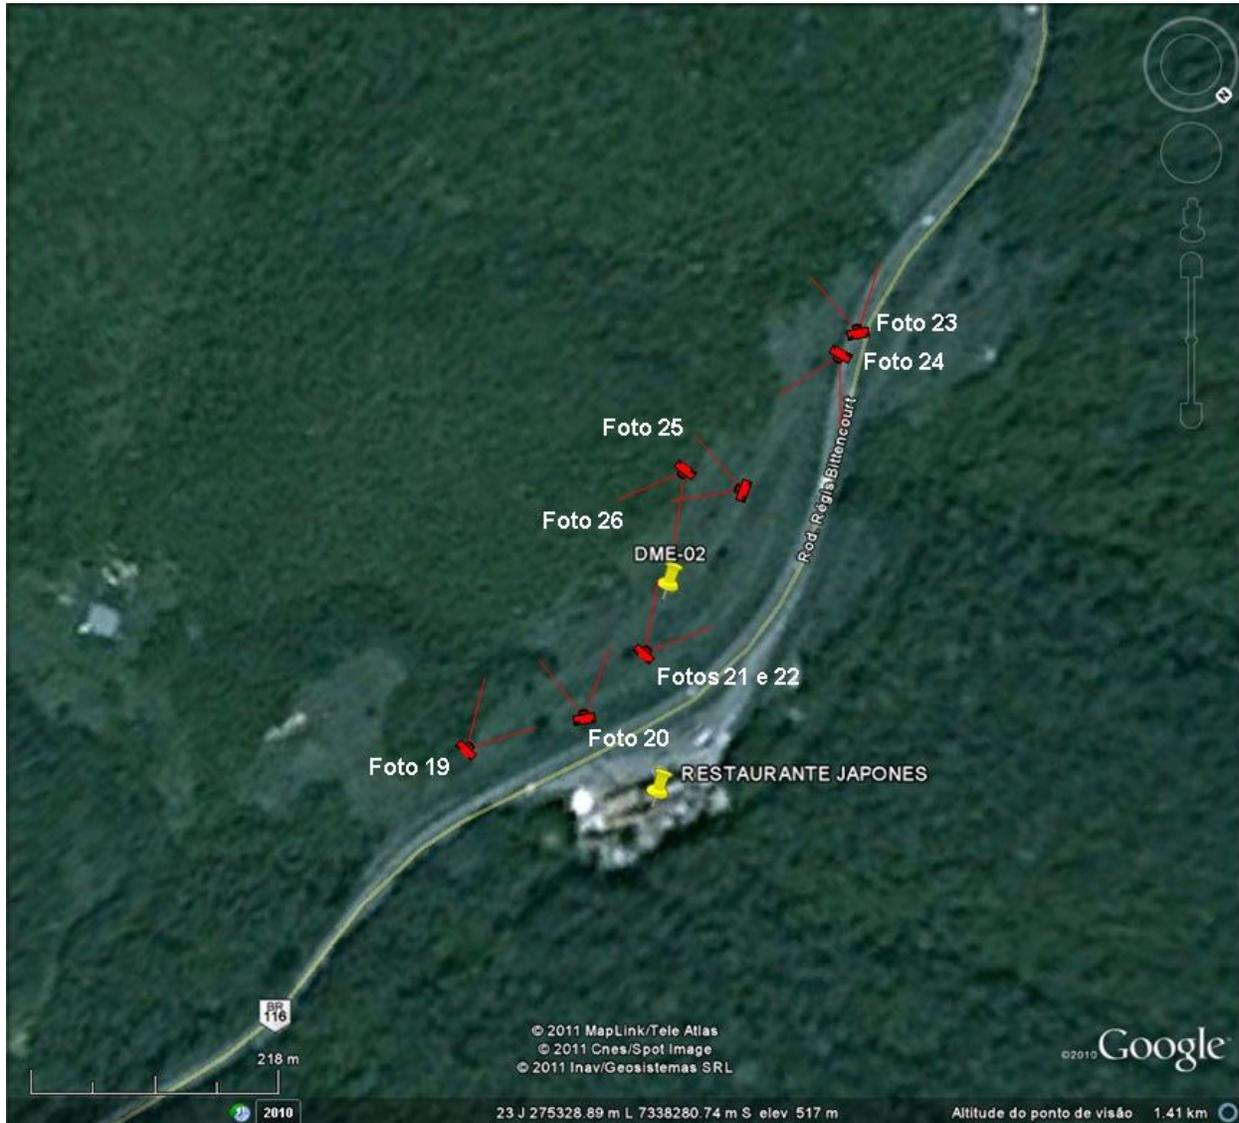
**Figura 6** - Imagem da localização da área de depósito de material excedente 02 (DME-02) à beira da BR-116 – Rodovia Régis Bittencourt. São indicadas as tomadas das fotos apresentadas a seguir.  
Fonte: *Google Earth*.

<b>IDENTIFICAÇÃO DE ÁREA DE DEPÓSITO DE MATERIAL EXCEDENTE (DME)</b>	
<b>Área nº 02</b>	<b>Data: 24/08/2011</b>
<b>Localização:</b> Área localizada entre o km 349 e o 349+500 da BR-116 - Rodovia Régis Bittencourt, no lado esquerdo, sentido Curitiba.	<b>Coordenadas:</b> <b>Norte:</b> 7.338.314,62 <b>Este:</b> 275.330,41
<b>Descrição do Local:</b> Área à beira da atual pista sentido São Paulo da BR-116 - Rodovia Régis Bittencourt. Provável antiga área de aterro da Rodovia, com três platôs entre taludes de até 30° de inclinação. Presença de vegetação rasteira e árvores baixas esparsas.	
<b>Tipo de Material de Base:</b> Aterro constituído por argila plástica siltosa pouco arenosa a silte argilo-arenoso, micáceo, com presença de entulhos, concreto, blocos de rocha centimétricos (micaxisto, gnaisse) e detritos vegetais, cor marrom a roxo. Na porção de cotas mais baixas tem-se solo de alteração de gnaisse (silte arenoso a pouco argiloso, micáceo).

<b>Distância até o km / estaca:</b> cerca de 500 m do km 350 da BR-116 – Rodovia Régis Bittencourt, à beira da pista norte projetada, entre as estacas 17389+00 a 17415+00.	
<b>Condição de acesso:</b> Acesso pela BR-116 - Rodovia Régis Bittencourt. Nas cotas mais baixas, o acesso é dificultado pela declividade do terreno e pela cobertura vegetal.	
<b>Trecho da rodovia a ser atendido:</b> Trecho compreendido entre o km 344 e o 363 da BR-116 – Rodovia Régis Bittencourt.	
<b>Volume disponível: 132.443,00 m<sup>3</sup></b>	
<b>Fotos: 19 a 26</b>

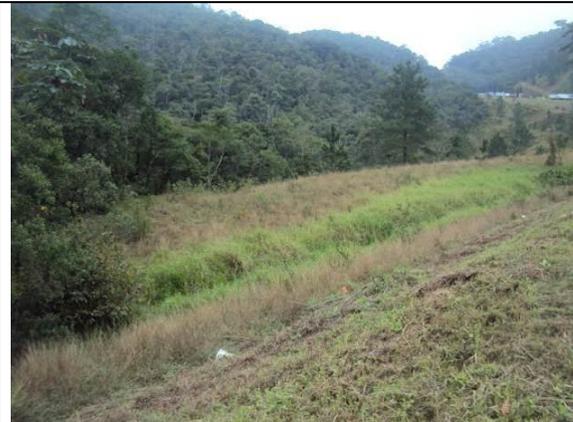
**Foto 20 – Limite leste da DME-02, marcada pela drenagem à esquerda. Presença de vegetação rasteira nos taludes e patamares.**

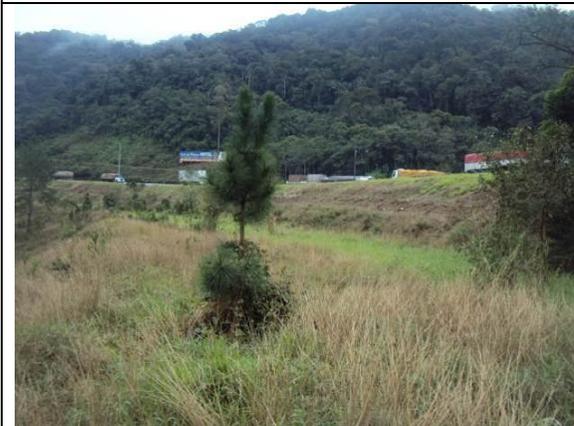
**Foto 21 – Vista noroeste da área com BR-116 – Rodovia Régis Bittencourt ao fundo, sentido Curitiba para a esquerda. Nota-se a presença de três taludes**

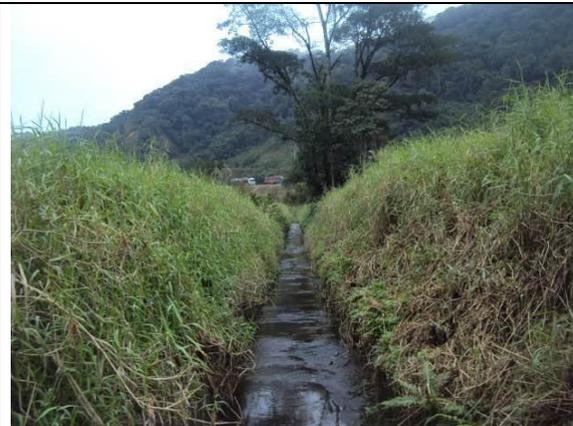
**Foto 22 – Canaleta de drenagem no segundo patamar de cota mais baixa.**

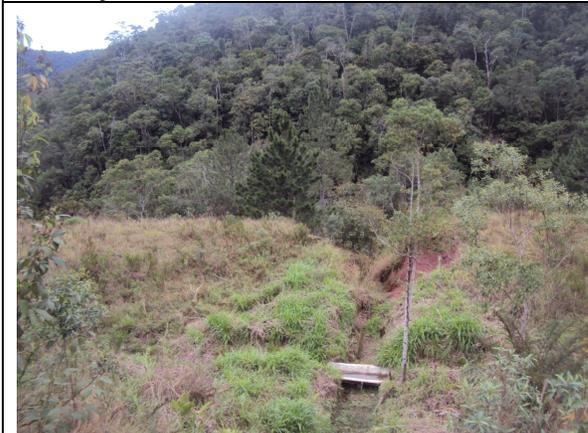
**Foto 25 – Próximo à drenagem no limite sul da área, nota-se a presença de solo de alteração de gnaiss caracterizado por silte arenoso micáceo. Na foto, cor avermelhada.**
