# PLANO DE CONTROLE AMBIENTAL

## LICENCIAMENTO AMBIENTAL DE ÁREA DE MINERAÇÃO PARA EXTRAÇÃO DE SAIBRO E ARGILA JAZIDA - EC-5

## LOCALIDADE DE MONTE BONITO PELOTAS / RS

CTA - CONSULTORIA TÉCNICA AMBIENTAL LTDA

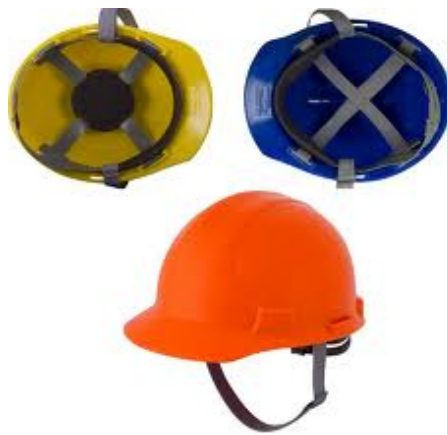
**Figura 2 - Modelo de capacete utilizado na construção civil.**

- Capacete de plástico com carneira (Figura 2);
- Óculos de Proteção (Figura 3);
- Calçado (botas) com biqueira de aço (Figura 4).

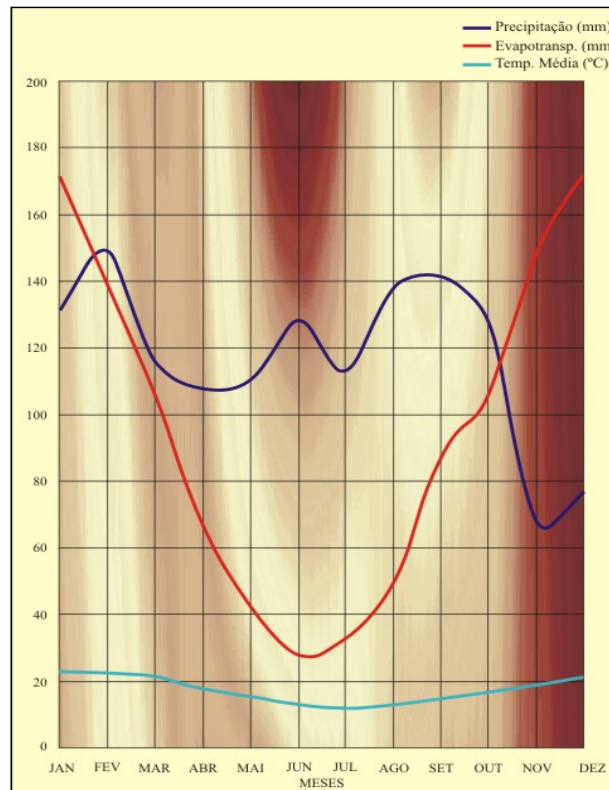
maiores que os de evapotranspiração, propiciando uma reposição hídrica. O gráfico apresentado na Figura 9 mostra a relação entre temperatura *versus* pluviometria *versus* evaporação.

**Figura 9 - Gráfico do Balanço Hídrico anual na cidade de Pelotas. Fonte: Estação Agroclimática de Pelotas. Campus da UFPel - CPACT/EMBRAPA.**

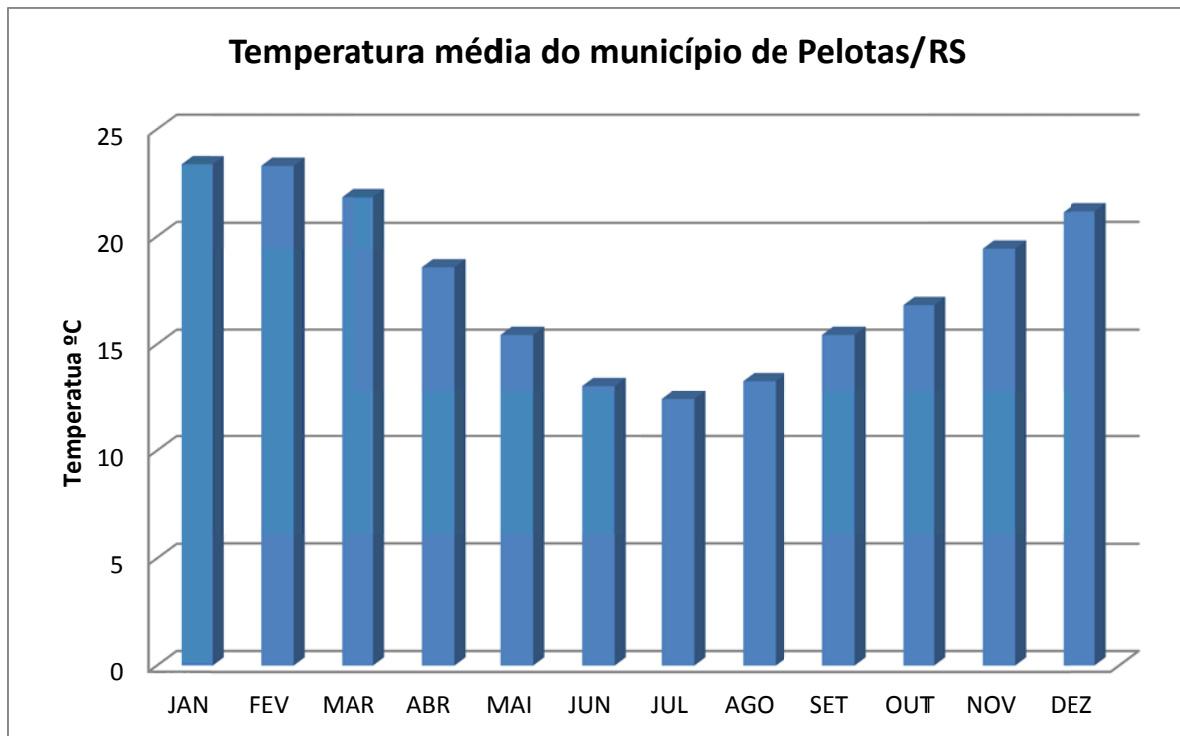
**Figura 10 - Valores médios de temperatura ao longo do ano na cidade de Pelotas (1945 – 1974) (Fonte: Atlas Agroclimático do Rio Grande do Sul 1989).**

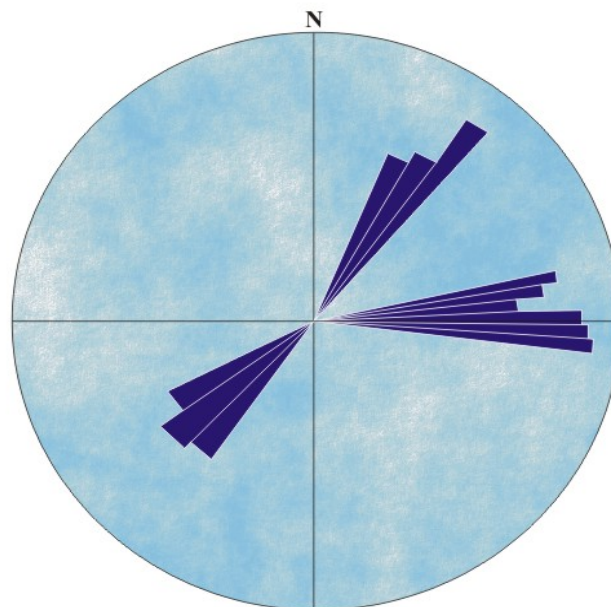
**Figura 11 - Direções e intensidades predominantes dos ventos na cidade de Pelotas em um período anual.**

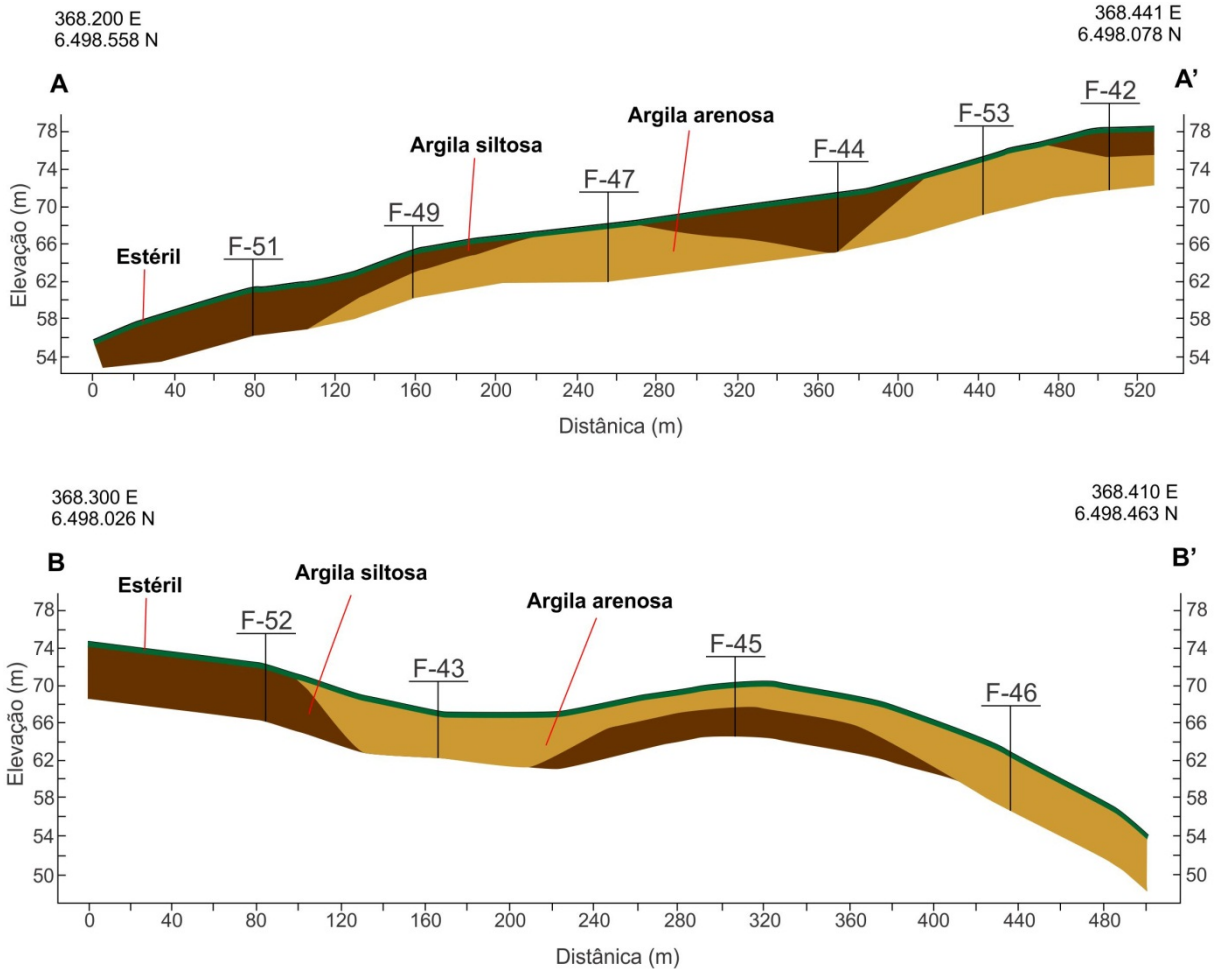
**Figura 14 - Seções geológicas esquemáticas.**

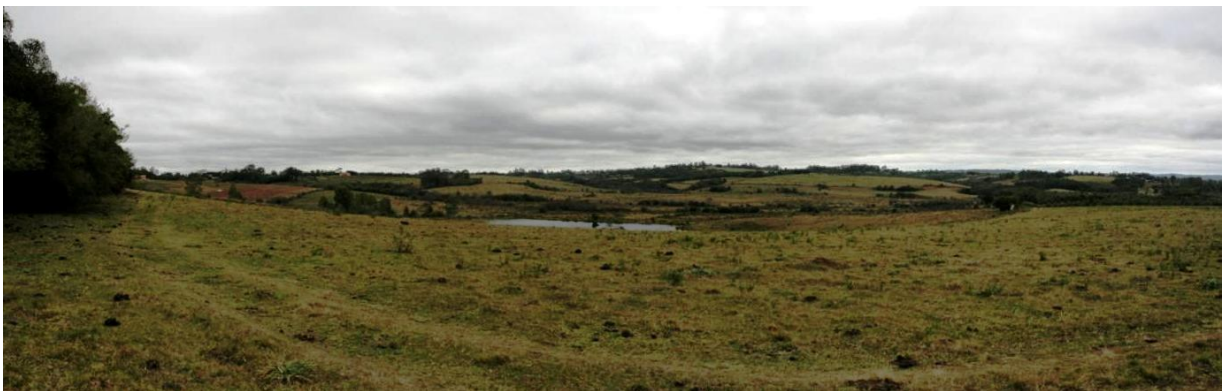
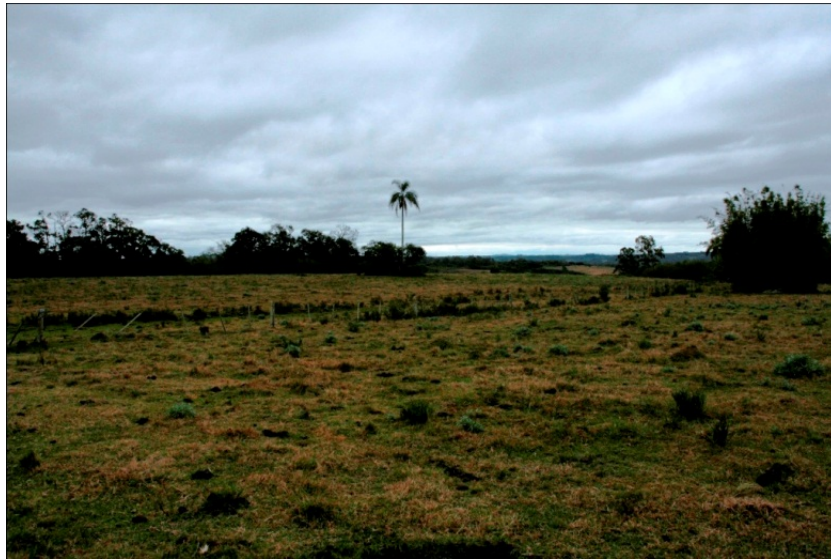
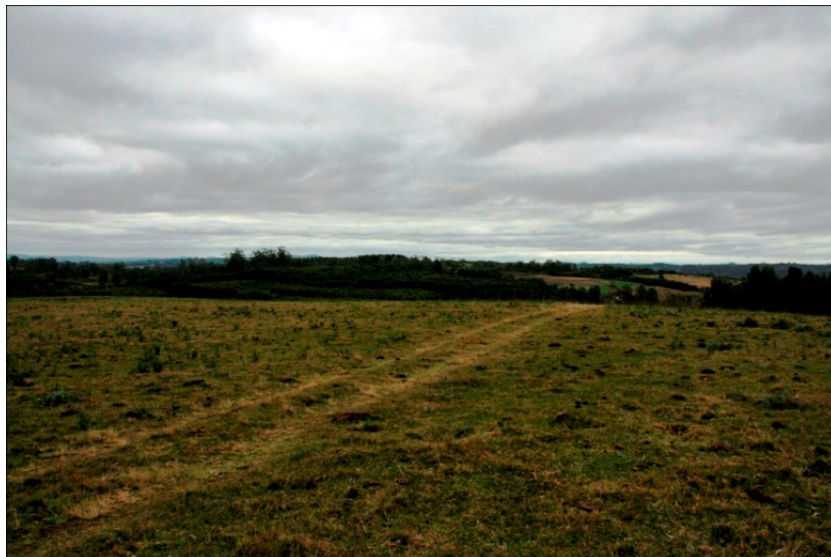
O terreno avaliado está inserido na Unidade Geomorfológica Planalto Rebaixado Marginal (Mapa 7) Foi reconhecido formas planas e onduladas, as quais refletem o padrão conhecido e esperado para a região. As formas planas são observadas nas porções centrais e sul da área do empreendimento, enquanto que na porção norte e oeste predominam coxilhas suavemente onduladas (Figura 15 a Figura 17).

**Figura 15 – Vista panorâmica da oeste da área do empreendimento, evidenciando formas de relevo suavemente onduladas a planas.**

**Figura 16 – Relevo plano com declividade baixa registrada na porção sul da área de interesse.**

**Figura 17 – Formas planas e coxilhas suavizadas, predominantes na área de estudo.**

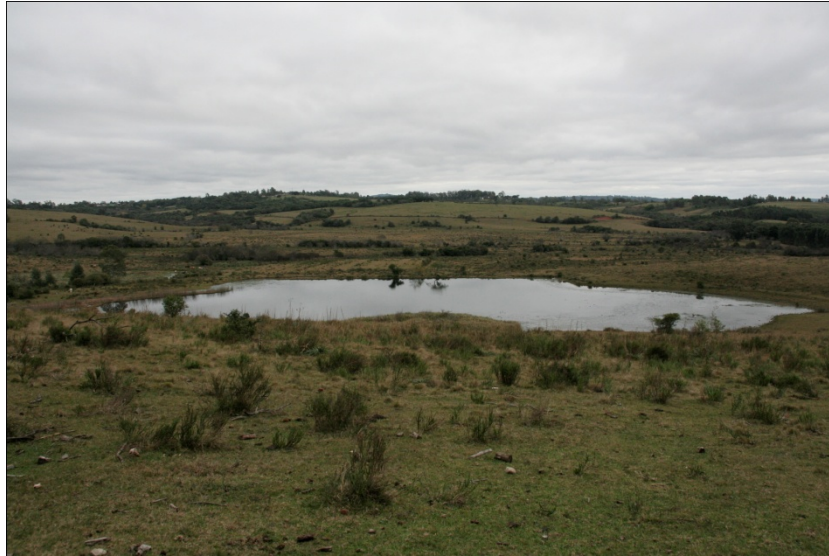
Na área do empreendimento evidencia-se a presença de um açude com área de 1,71 ha, sendo de comprimento 180 m e largura 115 m com perímetro de 540 metros conforme ilustra a Figura 21 e outro que no momento do trabalho de campo encontrava-se sem água. As águas existentes dentro dos limites da área de extração possuem drenagem em direção leste e essa micro bacia drena em direção ao arroio Pelotas.

**Figura 21 – Vista geral do açude existente na área de influência do empreendimento.**

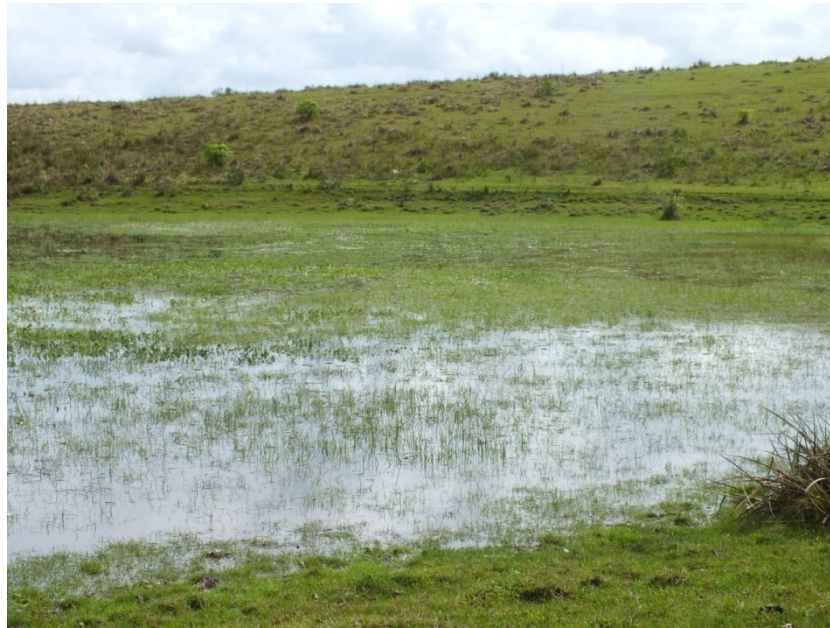
As áreas úmidas que ocorrem na área requerida se referem a dois açudes (Figura 31) (o menor encontrava-se seco na época do trabalho de campo e não foi fotografado) existentes na porção oeste da área requerida, conforme pode ser visualizado no Mapa 10-Vegetação. Os açudes são utilizados para a dessedentação do gado criado no local. Quanto à vegetação observada nessas áreas úmidas, ocorrem na borda dos mesmos agrupamentos de *Eryngium horridum* (caraguatá) e *Eryngium sp.* (caraguatá). No interior dessas áreas foram observadas espécies bem adaptadas a ambientes aquáticos como *Azolla filiculoides*, *Juncus dichotomus*, *Juncus microcephalus*, *Eichornia crassipes*.

**Figura 31 – Vista de açude existente na área.**

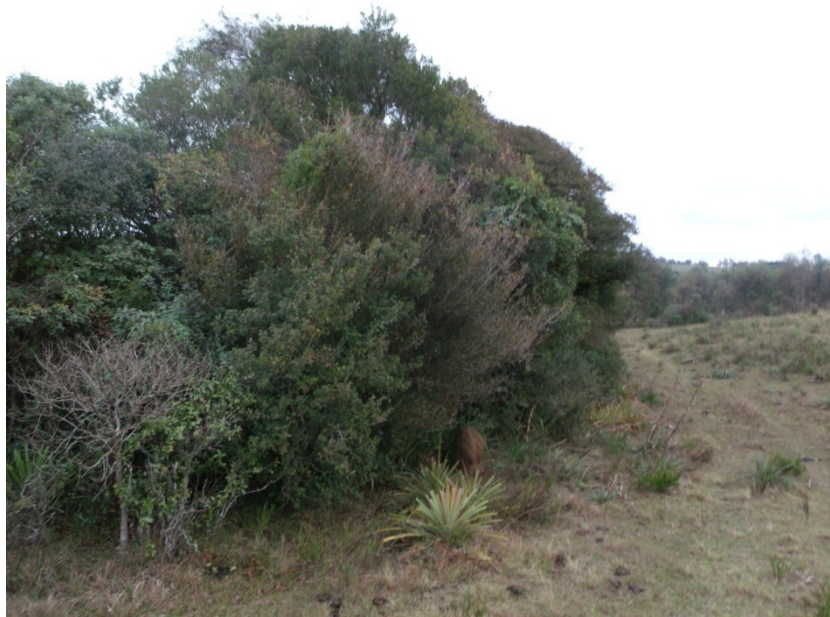
Os fragmentos de mata ou capões de mata secundária, localizados na porção norte, oeste e sul da área requerida, encontram-se em estágio médio de regeneração conforme Resolução CONAMA nº 33/94, convalidada pela Resolução CONAMA nº 388/07), sendo que o diâmetro médio das árvores ocorrentes é superior a 15 cm e a altura média ultrapassa os 6 m. As figuras abaixo ilustram fragmentos de mata secundária em estágio médio.

**Figura 32 – Vista geral de mata secundária em estágio médio de regeneração, localizado na porção oeste da área requerida.**

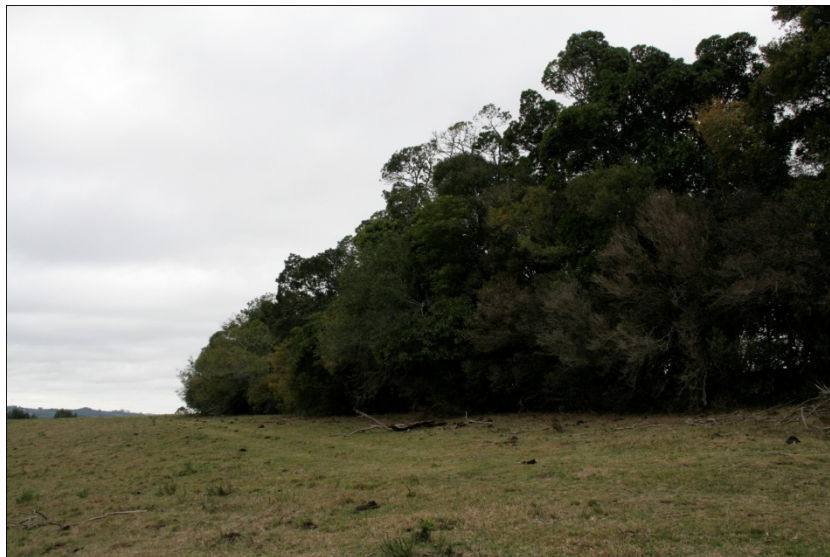
**Figura 33 – Vista geral de mata secundária em estágio médio de regeneração, localizado na porção sul da área requerida.**

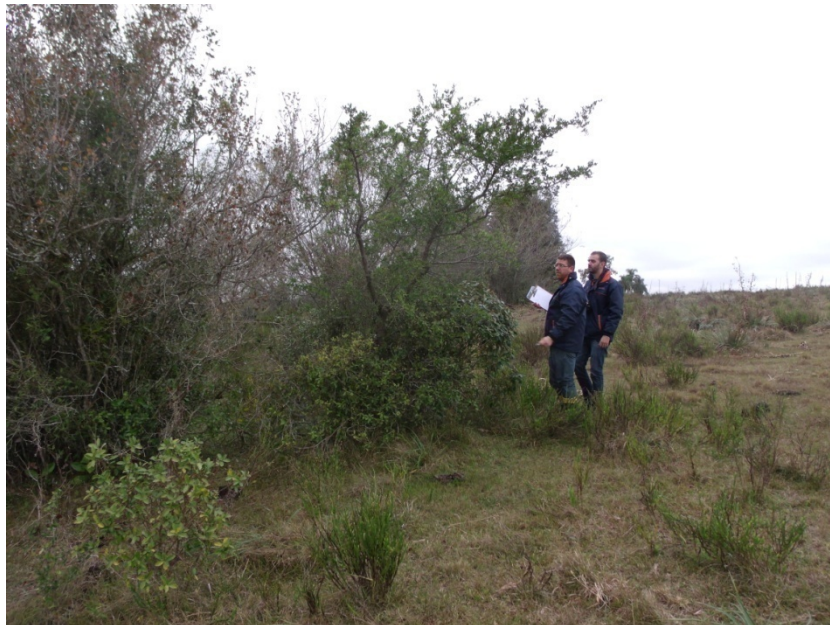
Já na porção leste da área requerida, ocorre formação de mata secundária em estágio inicial de regeneração (Figura 34), conforme Resolução CONAMA nº 33/94. Essa mata apresenta espécies arbustivas e arbóreas que dificilmente ultrapassam os 15 cm de DAP e os 3 m de altura. As principais espécies ocorrentes são: *Mimosa bimucronata* (maricá), *Schinus polygamus* (assobiadeira), *Eugenia uniflora* (pitangueira), *Erythroxylum argentinum* (cocão) e *Eugenia hiemalis* (guamirim). Também são observados exemplares exóticos de *Eucalyptus sp* dispersos na mata em regeneração.

**Figura 34 – Vista geral de mata secundária em estágio inicial de regeneração, localizado na porção leste da área requerida.**

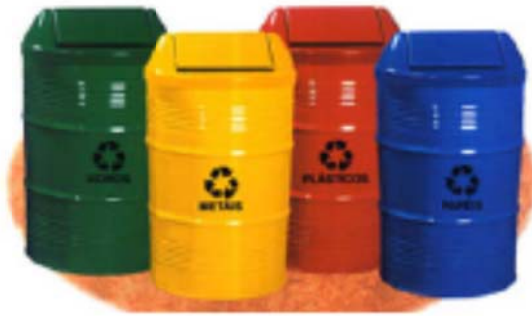
Os resíduos gerados na área passarão por um processo de separação conforme suas características. Este lixo será colocado em recipientes distintos, os quais possuirão identificações para permitir que os mesmos sejam destinados adequadamente (Figura 51).

Figura 51 - Exemplo de lixeiras para separação do lixo.
