BR-116/392
GESTÃO AMBIENTAL

Gestão e Supervisão Ambiental das obras da BR-116/392

Relatório Especial – Atendimento ao Ofício 02001.011512/2015-10 COTRA/IBAMA

Local: Pelotas RS | Mês: Outubro | Ano: 2015

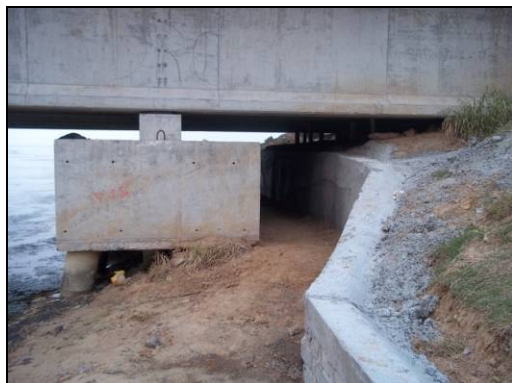
Foto 11. Adaptação original de passagem seca na cabeceira sul da ponte bolacha. Maio de 2012.

Foto 12. Adaptação original de passagem seca na cabeceira sul da ponte bolacha. Maio de 2012.

O relatório de vistoria do IBAMA indicou a necessidade de “implantar passagem seca plana e continua em ambas as margens do arroio bolacha.” Na ponte do Arroio Bolacha foram recuadas e adaptadas as cabeceiras com o intuito de manter uma passagem seca para a fauna. No entanto, a flutuação do nível da água e correnteza deterioraram as adaptações realizadas. Desta forma, se fez necessário a contenção da cinta da base das cabeceiras (Foto 11). Posteriormente conforme orientação realizada no relatório de vistoria do IBAMA foi realizada manutenção na passagem para garantir que a mesma ficasse plana e contínua (Foto 13e Foto 14).

Atualmente as passagens se encontram com parte do material colocado de menor porte removido (rachão e brita para manter elas planas), situação esperada pela falta de manutenção e variações do nível do Arroio (Foto 15 e Foto 16). Ainda assim, se evidencia a presença de vestígios de animais dentro da passagem de fauna como mostrado na Foto 17 onde foram identificadas fezes de lontra (*Lutra longicaudis*), espécie alvo da adaptação conforme Relatório Final de Fauna da Supervisão Ambiental Interina (CENTRAN 2009). Cabe destacar que conforme Monitoramento de Fauna Atropelada realizado no âmbito da Gestão Ambiental não se observa Hotspots de atropelamento nas imediações desta ponte.

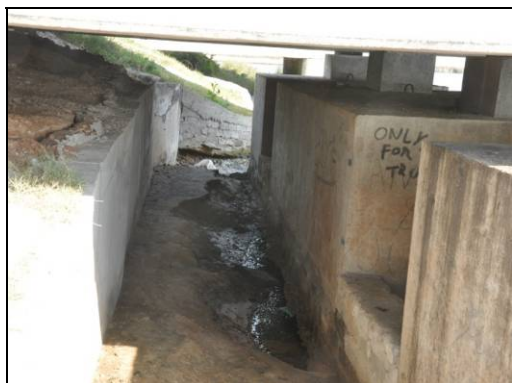
Foto 13. Deterioração da passagem seca pelas alterações do nível de água. Julho de 2013.

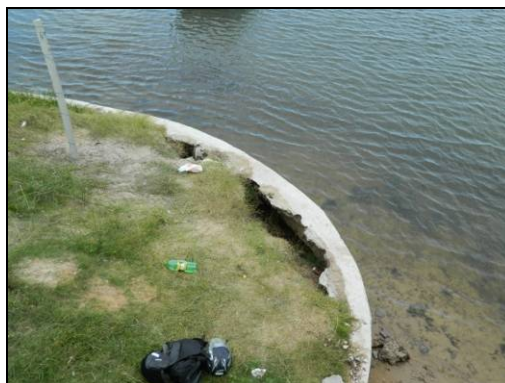
Foto 14. Deterioração do muro de contenção da cabeceira e nível de água elevado impossibilitando a passagem seca para fauna. Janeiro de 2013.

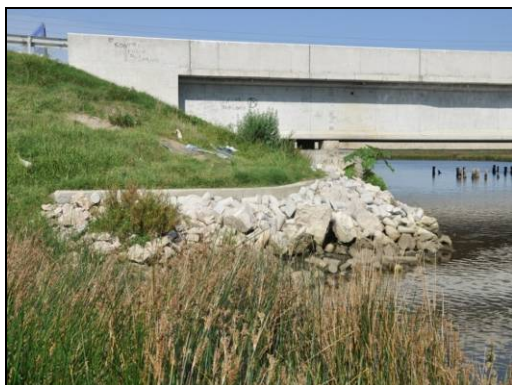
Foto 15. Contenção da cinta ou muro da cabeceira. Fevereiro de 2014.

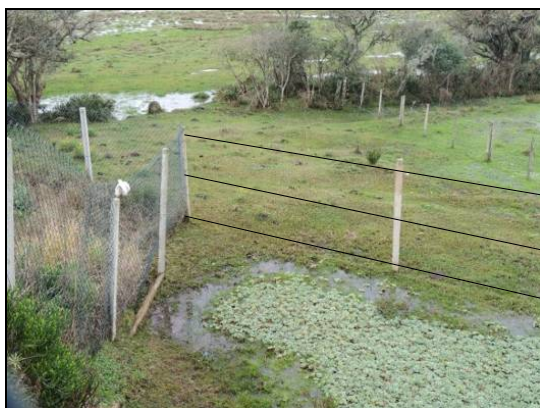
Foto 27. Cerca padrão instalado pelo DNIT quando associada a passagens de fauna. Altura 2 m com três fios equidistantes aproximadamente 90 cm. Agosto de 2015.

O espaçamento observado pelo IBAMA se mantém em alguns locais atualmente, seja conforme tela já existente nas localidades, por adaptação das novas pelos proprietários ou conforme projeto original do DNIT. Em outras localidades ela está ausente. Cabe destacar que seguindo referências da EMBRAPA, a altura das cercas periféricas convencionais de contenção de gado pode variar de 1,30 a 1,70 m. Para contenção de bezerros é recomendável o uso de 5 fios equidistantes em 0,27 m, para adultos recomendam-se 4 fios equidistantes em 0,35 m. Na rodovia são encontrados rebanhos heterogêneos, assim o mais recomendado seria a utilização de 5 fios equidistantes em 0,27m.

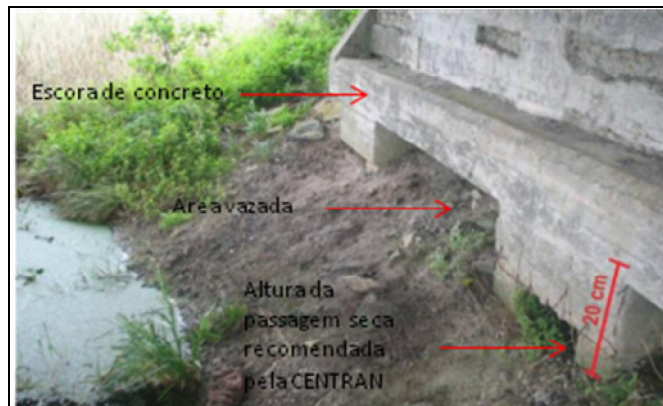
Figura 126 do relatório do CENTRAN recomendando aumentar a plataforma da ponte existente, o que eliminaria as áreas vazadas abaixo da escora de concreto (Ponte sobre o Arroio Várzea III, entre os km 53+499 e 53+525 da BR 39)

Cabe destacar que o Relatório do CENTRAN indica como viáveis estas adaptações, no entanto a recomendação é feita no contexto do Monitoramento de Fauna. Já no contexto de medidas mitigadoras de atropelamento de fauna, o CENTRAN recomenda aumentar a altura das plataformas laterais nestas estruturas, o que contradiz a primeira recomendação. A altura da plataforma proporcionaria a eliminação das características observadas e recomendadas a replicar (áreas vazadas entre as escoras de concreto das pontes existentes) que propiciam seu uso para alimentação e refúgio de lontra (conforme figura 126 do Relatório da CENTRAN).

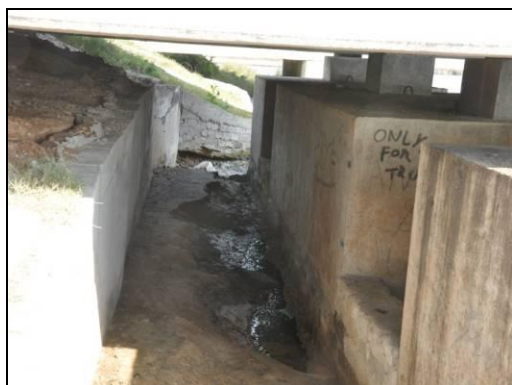
Foto 13. Deterioração da passagem seca pelas alterações do nível de água. Julho de 2013.

Atualmente as passagens se encontram com parte do material colocado de menor porte removido (rachão e brita para manter elas planas), situação esperada pela falta de manutenção e variações do nível do Arroio (Foto 15 e Foto 16). Ainda assim, se evidencia a presença de vestígios de animais dentro da passagem de fauna como mostrado na Foto 17 onde foram identificadas fezes de lontra (*Lutra longicaudis*), espécie alvo da adaptação conforme Relatório Final de Fauna da Supervisão Ambiental Interina (CENTRAN 2009). Cabe destacar que conforme Monitoramento de Fauna Atropelada realizado no âmbito da Gestão Ambiental não se observa Hotspots de atropelamento nas imediações desta ponte.

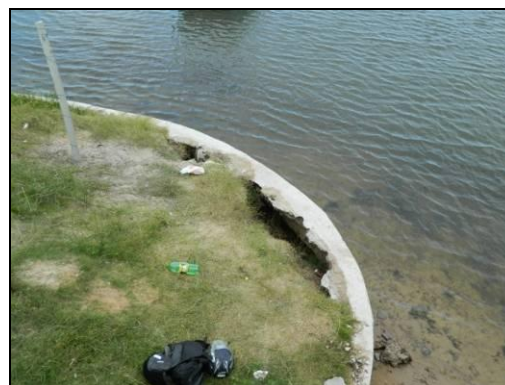
Foto 14. Deterioração do muro de contenção da cabeceira e nível de água elevado impossibilitando a passagem seca para fauna. Janeiro de 2013.

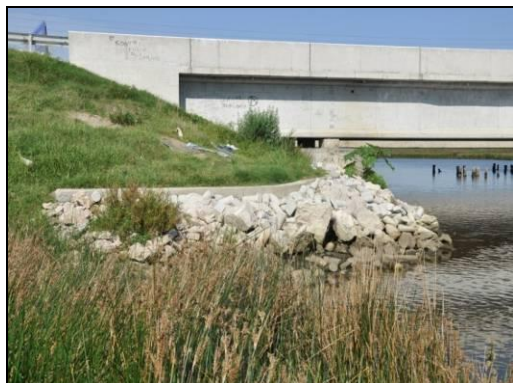
Foto 15. Contenção da cinta ou muro da cabeceira. Fevereiro de 2014.

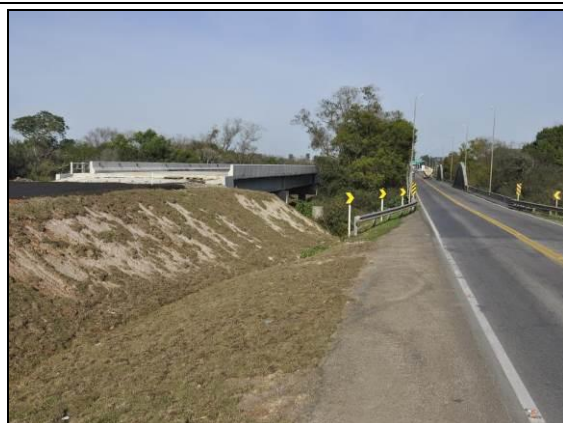
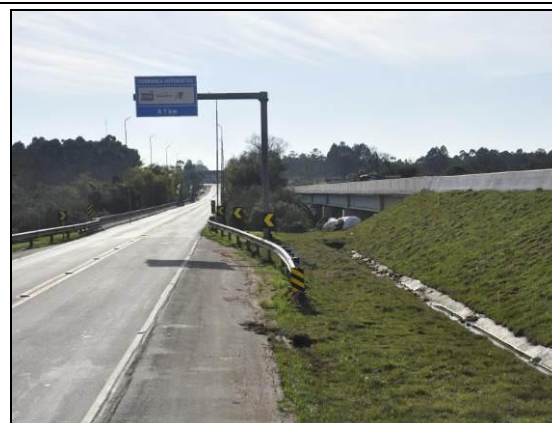
ÁREA SENSÍVEL	
ARROIO PELOTAS	
Km: 512+000	LOTE: 1
DESCRIÇÃO DA ÁREA: Ponte sobre o Arroio Pelotas, com extensão de 270 metros.	
DISPOSITIVO(S) PREVISTO(S) OU INDICADOS: Sinalizadores reflexivos; Placas informativas, restritivas ou orientadoras; Defesa metálica nas cabeceiras da ponte; Defesa de concreto ao longo da ponte;	
OBSERVAÇÕES: Esta obra de arte transpõe uma área natural e o trecho onde se insere está com as obras em andamento. A LI nº 1034/2014 solicita a implantação de dispositivo de segurança que permita a contenção de eventual derramamento de cargas perigosas no corpo hídrico transposto. No entanto, após análise, o DNIT considera tecnicamente inviável a implantação de tal estrutura no local, visto que como não houve previsão em projeto e conforme espaçamento disponível, não há como adaptar atualmente a estrutura da ponte nova que já está em fase de conclusão e da ponte existente para inclusão de sistema de contenção de possíveis derramamentos de cargas perigosas. Ressalta-se também que o Estudo de Impacto Ambiental (EIA) do empreendimento não detectou necessidade de implantação de sistema de contenção no local, e que na Barragem Santa Bárbara, ponto de captação para abastecimento da cidade de Pelotas, distante aproximadamente 10 km deste local, existe sistema de contenção com reservatórios para armazenamento de possíveis derramamentos. Sendo assim, solicita-se a revisão desta condicionante.

Foto 62. Ponte sobre o Arroio Pelotas (L1-A; km 512+000; 28/07/2015).

Foto 63. Ponte sobre o Arroio Pelotas (L1-A; km 512+000; 28/07/2015).

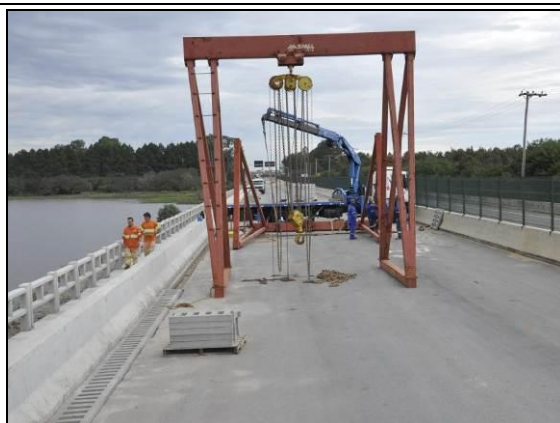
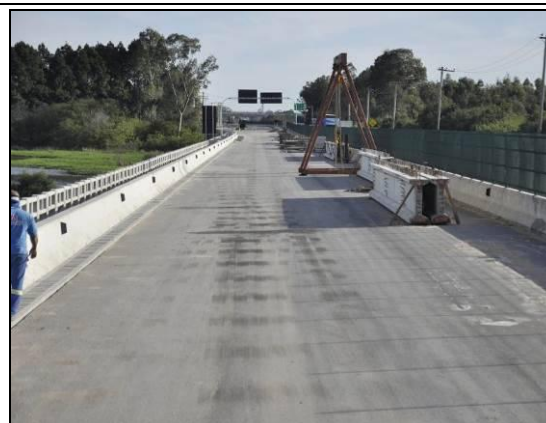
ÁREA SENSÍVEL	
ALAGUE DA BARRAGEM SANTA BÁRBARA	
Km: 522+405 ao 523+275	LOTE: 1
DESCRIÇÃO DA ÁREA: Manancial que abastece a cidade de Pelotas/RS. Área extremamente sensível.	
DISPOSITIVO(S) PREVISTO(S) OU INDICADOS: Sinalizadores reflexivos; Placas informativas, restritivas ou orientadoras; Defesa metálica nas cabeceiras da ponte e Defesa de concreto ao longo da ponte; Construção de 2 reservatórios de contenção (em cada uma das extremidades do transpasse da Barragem), onde irá ficar retido o produto perigoso caso haja sinistro no local. O volume de cada reservatório é de 75 m ³ .	
OBSERVAÇÕES: Para condução das cargas perigosas serão construídas canaletas e bueiros que estarão conectados nos reservatórios. Estes, por sua vez, terão comportas, que serão acionadas manualmente. Também está prevista a instalação de defensas de proteção em toda a extensão do alague, em ambos os lados, objetivando fazer com que o veículo não caia no manancial em caso de ocorrência de acidente. O trecho em questão encontra-se em obras, mas os reservatórios já estão finalizados.

Foto 66. Obras da Ponte sobre a Barragem Santa Bárbara(L1, km 522+768; 28/07/2015).

Foto 67. Obras da Ponte sobre a Barragem Santa Bárbara(L1, km 522+768; 28/07/2015).

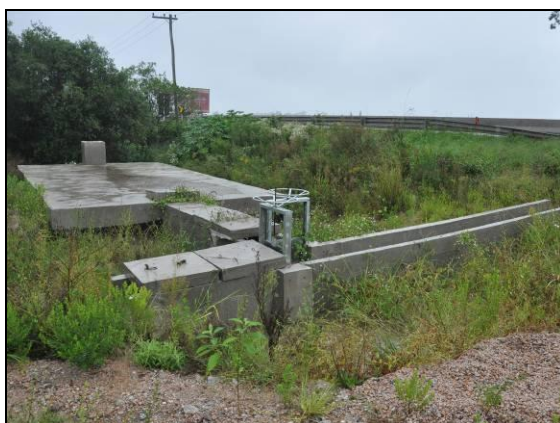
Foto 68. Reservatório de contenção de cargas perigosas – LD (L1, km 523+290; 19/03/2014).

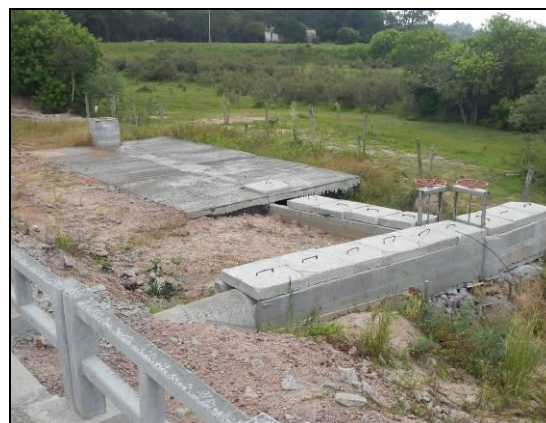
Foto 69. Reservatório de contenção de cargas perigosas – LE (L1, km 522+400; 19/02/2015).

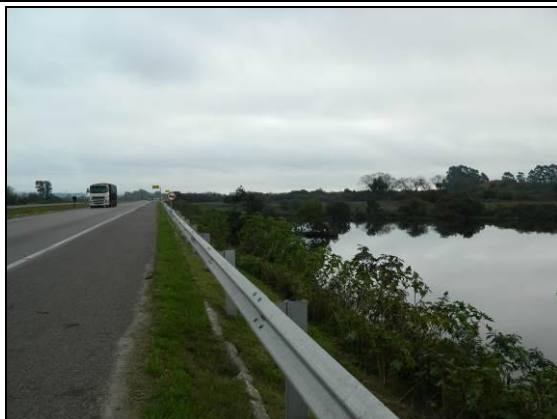
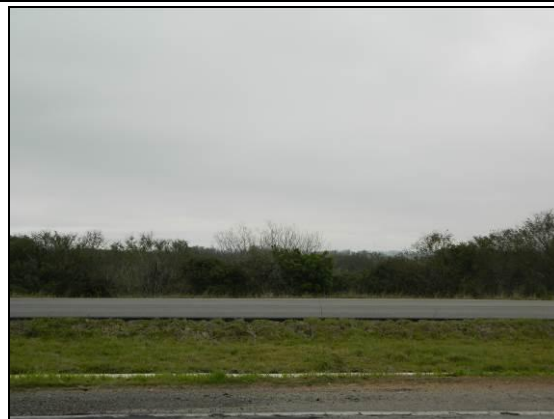
ÁREA SENSÍVEL	
PERIFERIA DE PELOTAS – BANHADO	
Km: 64+900	LOTE: 1
DESCRIÇÃO DA ÁREA: Área de banhado	
DISPOSITIVO(S) PREVISTO(S) NO PROJETO: Nenhum	
OBSERVAÇÕES: Por ser uma área natural de banhado orienta-se a colocação de dispositivos de segurança nas laterais da rodovia (defensa metálica), evitando que em eventual acidente o veículo caia na região úmida. Este trecho encontra-se em obras.

Foto 73. Região de banhado com defesa metálica (L1-B; km 64+900; 27/07/2015).

Foto 74. Pista em obras de duplicação. Sem dispositivos instalados até o momento (L1-B; km 64+900; 27/07/2015).

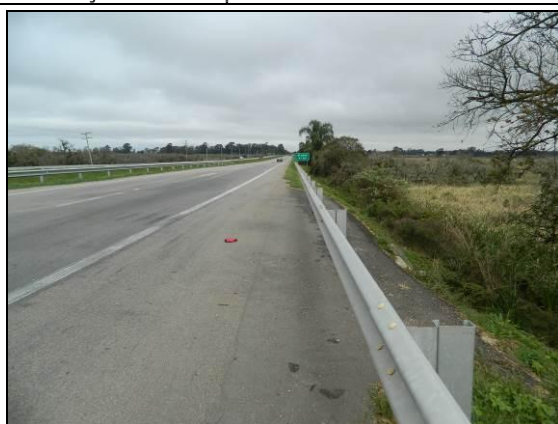
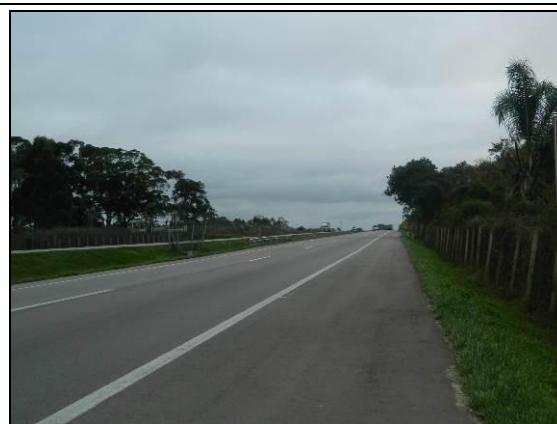
ÁREA SENSÍVEL	
MATA PALUDOSA	
Km: 38+400 ao 38+700	LOTE: 2
DESCRIÇÃO DA ÁREA: Área de banhado de, aproximadamente, 400,00 metros de extensão. Neste trecho há um duto de drenagem (BDCC) e uma galeria que permite a passagem de fauna.	
DISPOSITIVO(S) DE SEGURANÇA INDICADOS: Placas informativas, restritivas ou orientadoras; Defesa metálica.	
OBSERVAÇÕES: A LI nº 1034/2014 solicita a instalação de placas informativas, restritivas ou orientadoras e defensas metálicas. Como o contrato com a construtora responsável pelas obras neste lote foi encerrado em 2015 está sendo estudada a possibilidade de transferir a responsabilidade de implantação dos dispositivos pela concessionária da rodovia, conforme informações do empreendedor.

Foto 76. Região de banhado com defesa metálica (L2; km 38+400; 27/07/2015).

Foto 77. Pista duplicada. Sem dispositivos instalados até o momento (L2; km 38+400; 27/07/2015).

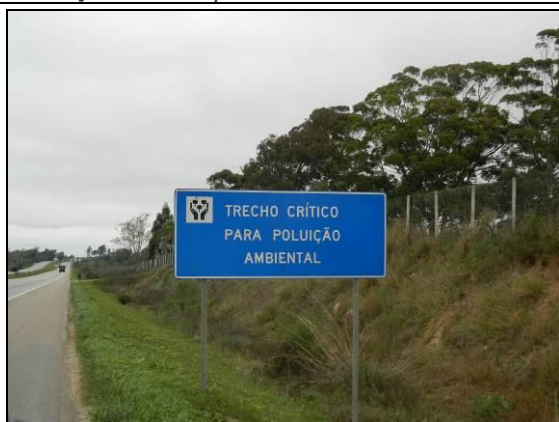
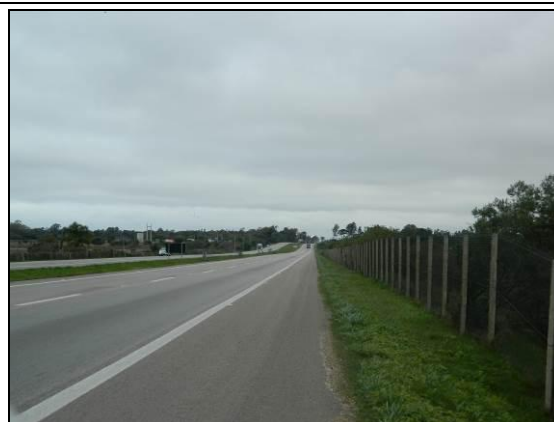
ÁREA SENSÍVEL	
BANHADO DO VINTE E CINCO	
Km: 35+800 ao 36+450	LOTE: 2 e 3
DESCRIBÇÃO DA ÁREA: Área de banhado de, aproximadamente, 650,00 metros de extensão. Neste trecho há 6 dutos de drenagem (BSCC).	
DISPOSITIVO(S) DE SEGURANÇA INDICADOS: Placas informativas, restritivas ou orientadoras; Defesa metálica.	
OBSERVAÇÕES: A LI nº 1034/2014 solicita a instalação de placas informativas, restritivas ou orientadoras e defensas metálicas. Como o contrato com a construtora responsável pelas obras neste lote foi encerrado em 2015 está sendo estudada a possibilidade de transferir a responsabilidade de implantação dos dispositivos pela concessionária da rodovia, conforme informações do empreendedor.

Foto 78. Sinalização instalada no trecho duplicado (L2; km 35+800; 27/07/2015).

Foto 79. Pista duplicada. Sem dispositivos instalados até o momento (L2; km 35+800; 27/07/2015).

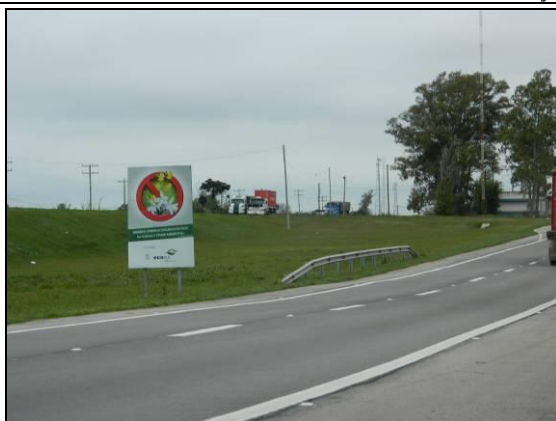
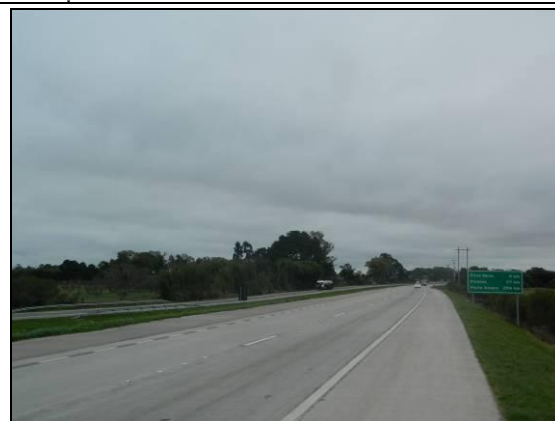
ÁREA SENSÍVEL	
ÁREA DE BANhado	
Km: 28+761	LOTE: 3
DESCRIÇÃO DA ÁREA: Área de banhado, com bueiro interligando as áreas adjacentes à rodovia.	
DISPOSITIVO(S) DE SEGURANÇA INDICADOS: Defesa metálica.	
OBSERVAÇÕES: A LI nº 1034/2014 solicita a instalação de defensas metálicas. Como o contrato com a construtora responsável pelas obras neste lote foi encerrado em 2015 está sendo estudada a possibilidade de transferir a responsabilidade de implantação dos dispositivos pela concessionária da rodovia, conforme informações do empreendedor.

Foto 80. Defensas metálicas no trecho existente (L3; km 28+761; 27/07/2015).

Foto 81. Pista duplicada. Sem dispositivos instalados até o momento (L3; km 28+761; 27/07/2015).

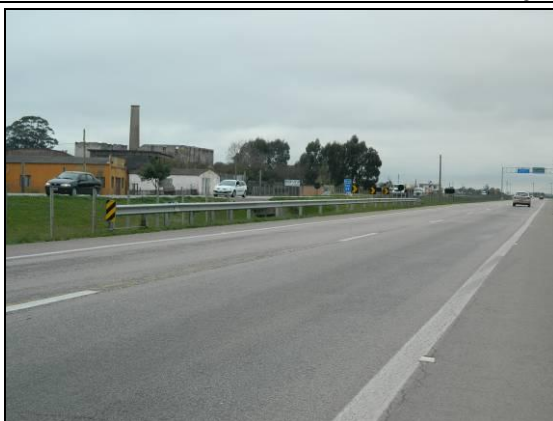
Foto 84. Defensas metálicas no trecho existente e pista duplicada no lado esquerdo da foto sem a instalação dos dispositivos (L3; km 26+000; 27/07/2015).
