RODOVIA BR-116/RS

MUNICÍPIO DE CAMAQUÃ – RS

ESTUDO AMBIENTAL
EMPRÉSTIMO CONCENTRADO

EC - 03

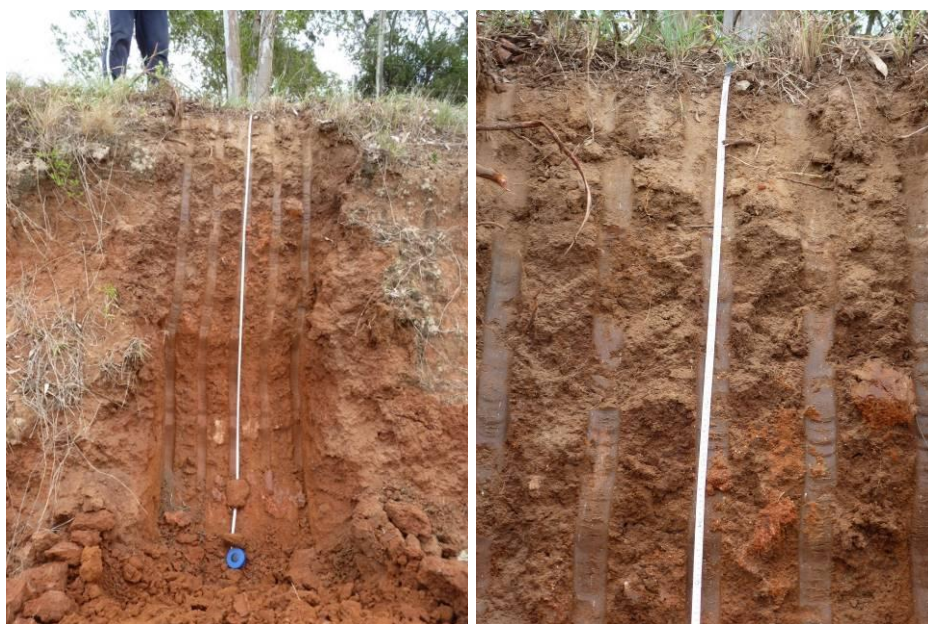
Conforme já referido, a observação do perfil do solo localizado no talude de corte da estrada que circunda a jazida (coordenadas SIRGAS 2000: 425.463 / 6.590.338) foi preparado superficialmente para facilitar a identificação dos horizontes pedogenéticos, até uma profundidade aproximada de 2,30 m.

Fotos 02 e 03. Vistas do perfil exposto junto à estrada municipal.

Cabe salientar que o afloramento levantado não se encontra localizado no interior da área a ser explorada, entretanto, os dados coletados praticamente no limite adotado para o início da extração, são representativos para a caracterização do material a ser extraído.

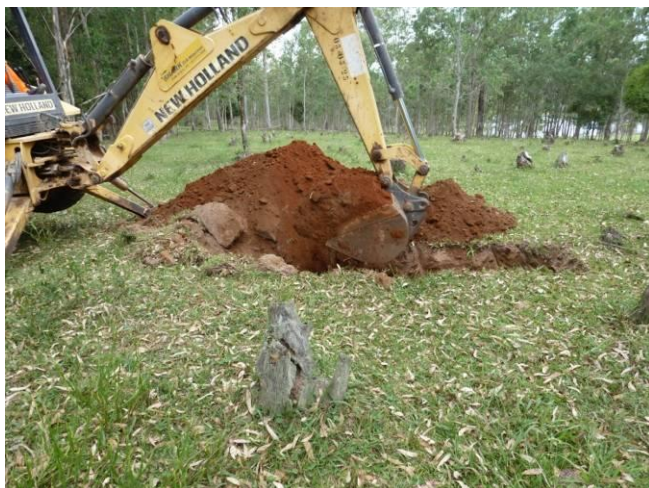
O segundo perfil pedológico observado encontram-se localizado numa cota mais elevada do terreno (coordenadas SIRGAS 2000: 425.724 / 6.590.632), onde foi aberta, com o auxílio de retroescavadeira, uma trincheira com 2,40 m de profundidade, para avaliação do material contido nesse local.

Foto 04. Início de abertura da trincheira.

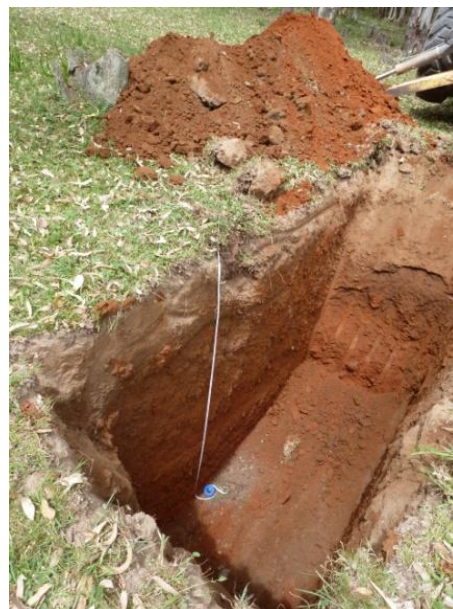
Foto 05. Detalhe da trincheira aberta.

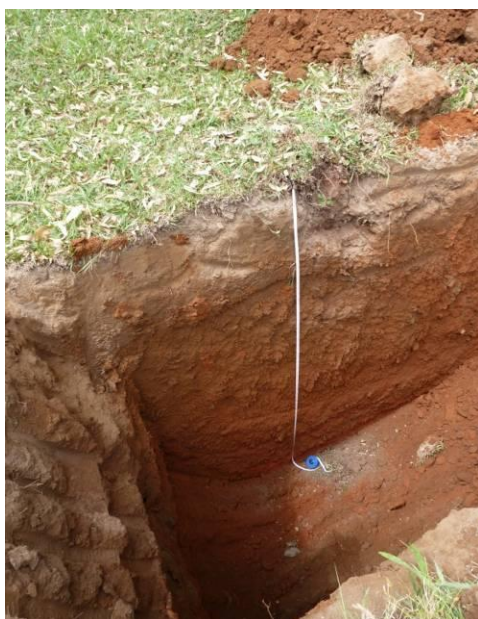
- **Horizonte C:** Formado pelo granito bastante decomposto, mosqueado em várias tonalidades, com fundo vermelho, que não foi visualizado no levantamento de campo.

Foto 06. Perfil do solo exposto na trincheira.

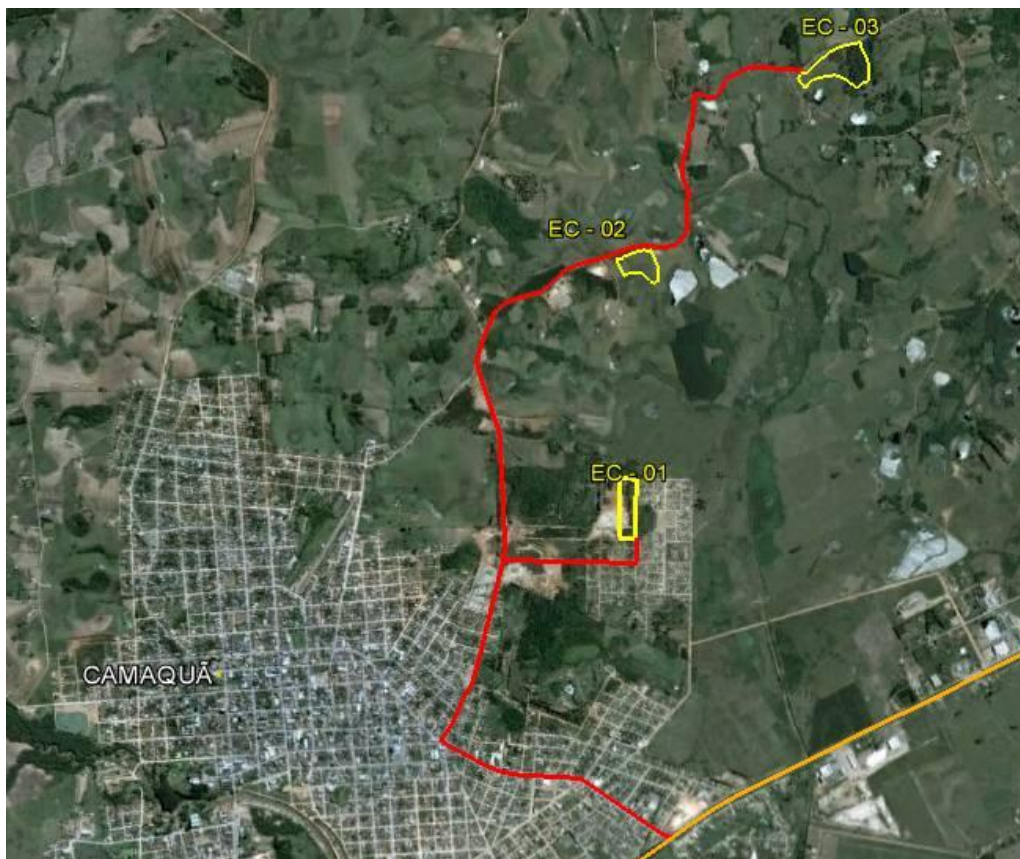
Figura 05. Indicação do traçado proposto no Projeto de Engenharia da STE, denominado Caminho Projeto.

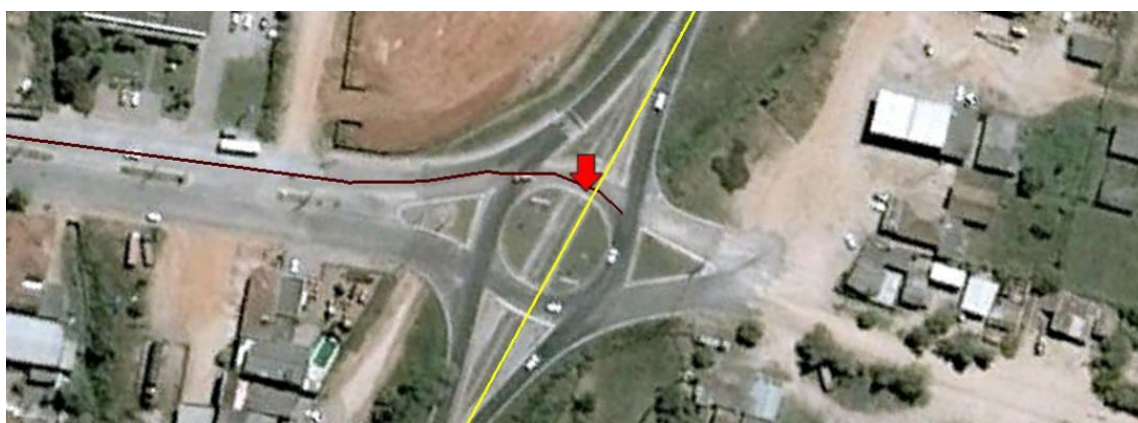
Figura 07. Ponto inicial do Caminho de Projeto na intersecção com a BR/116, no trevo de acesso à Camaquã.

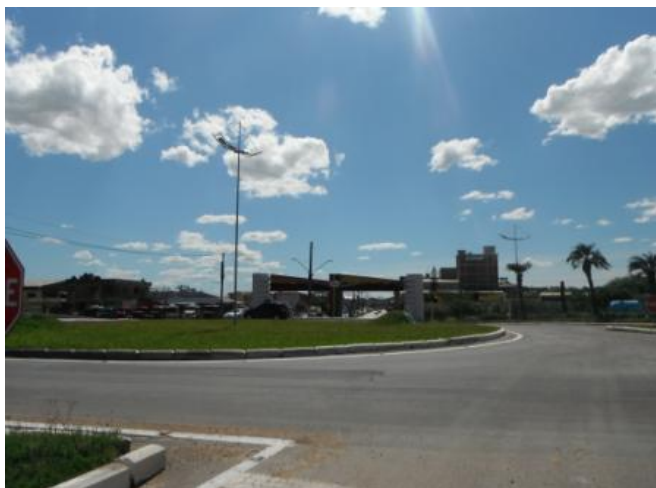
Foto 18. O acesso a partir da BR/116 se dá através de rotatória com sinalização padrão, observando-se intenso movimento de veículos e pedestres nesta travessia.

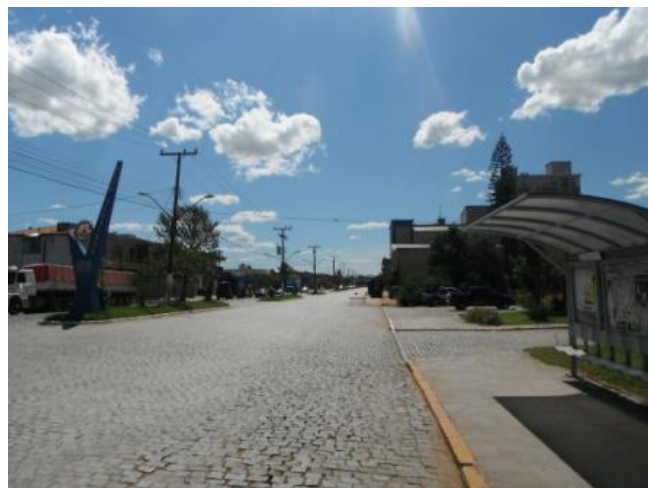
Foto 19. No início do traçado a Av. Loureiro da Silva apresenta pavimento de paralelepípedos com sensível deformação devido ao tráfego de veículos pesados.

O fator preponderante para esta opção foi, sem dúvida, a menor interferência em áreas urbanas consolidadas. É sabido que o tráfego de veículos pesados causa danos ao pavimento e às estruturas urbanas, como canalizações, bueiros, valetas, etc.

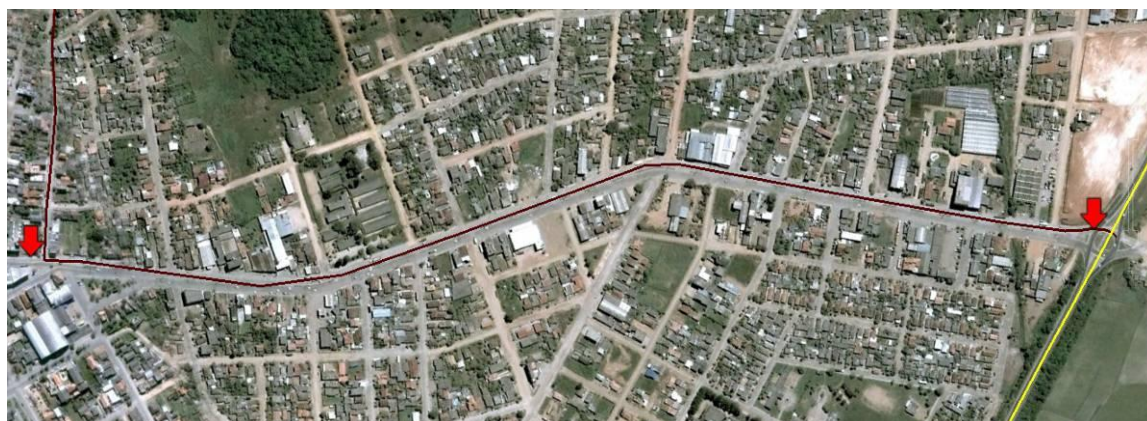
Figura 08. Segmento sobre a Avenida Loureiro da Silva, entre a intersecção com a BR/116 e a rua Coronel Boa Ventura. Este segmento, com aproximadamente 1.500 metros está inserido em área densamente urbanizada, com pavimentação de paralelepípedos e intenso movimento de veículos particulares, comercial e de cargas. Trata-se da avenida principal de acesso a Camaquã.

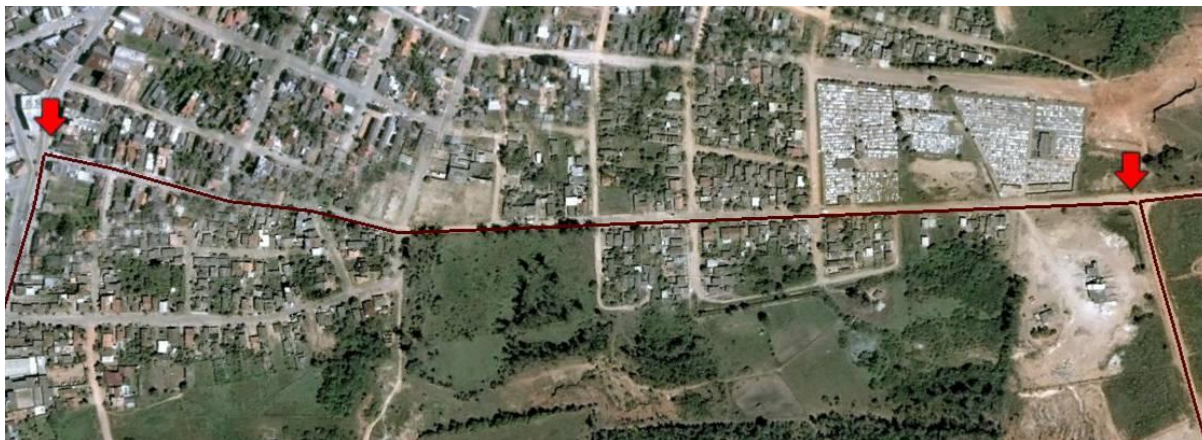
Figura 09. Segmento inserido em área preponderantemente residencial, com pavimento de paralelepípedos regulares e irregulares (potencialmente deformáveis com o trânsito de veículos pesado), bem como trechos de pavimento de saibro,

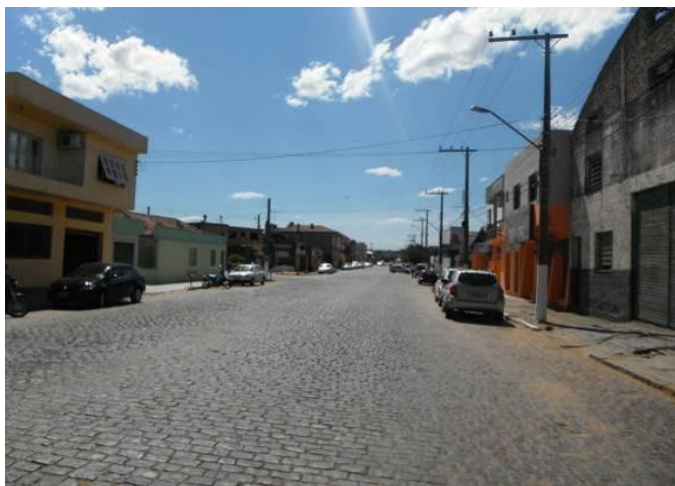
Foto 26. Segmento sobre o trecho inicial da rua Coronel Boa Ventura, sobre pavimento de paralelepípedos regulares, zona predominantemente comercial.

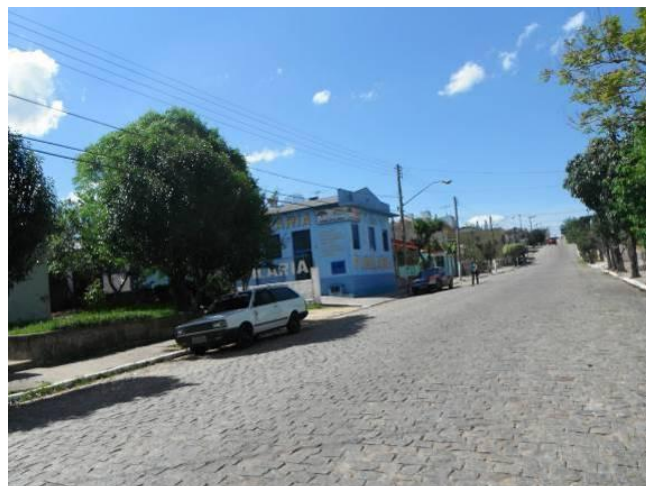
Foto 27. Segmento sobre a rua Coronel Boa Ventura, sobre pavimento de paralelepípedos regulares, zona predominantemente residencial.

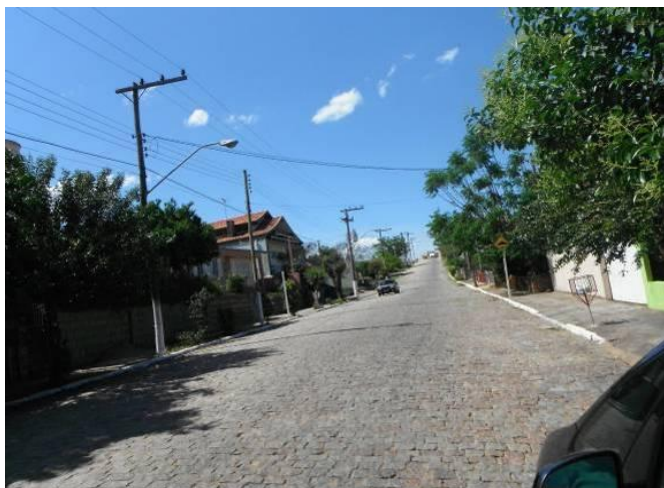
Foto 28. Segmento sobre a rua Coronel Boa Ventura, sobre pavimento de paralelepípedos regulares, zona predominantemente residencial.

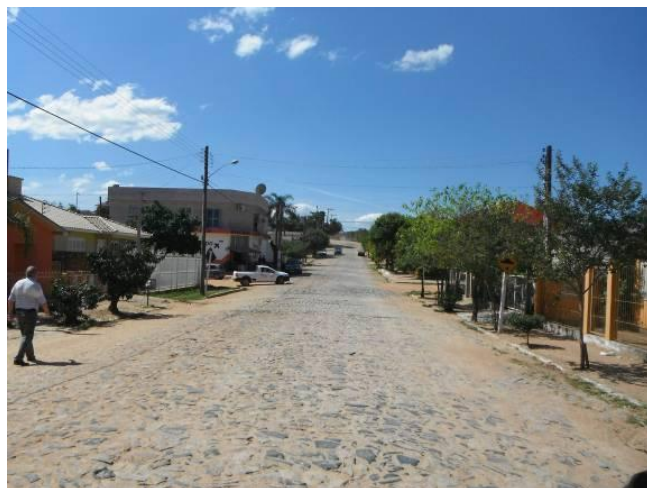
Foto 29. Segmento sobre a rua Coronel Boa Ventura, sobre pavimento de paralelepípedos irregulares, zona predominantemente residencial.

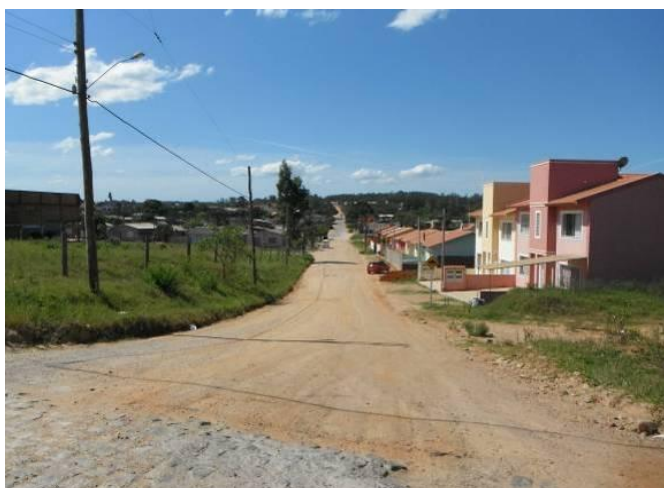
Foto 30. Segmento sobre a rua Coronel Boa Ventura, sobre pavimento de paralelepípedos irregulares e de terra, zona predominantemente residencial.

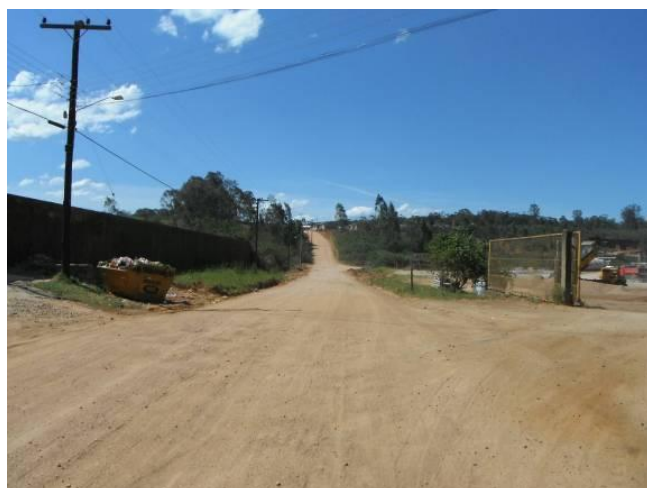
Foto 31. Segmento sobre a rua Coronel Boa Ventura, sobre pavimento de terra, limítrofe ao cemitério e a empresa de terraplanagem.

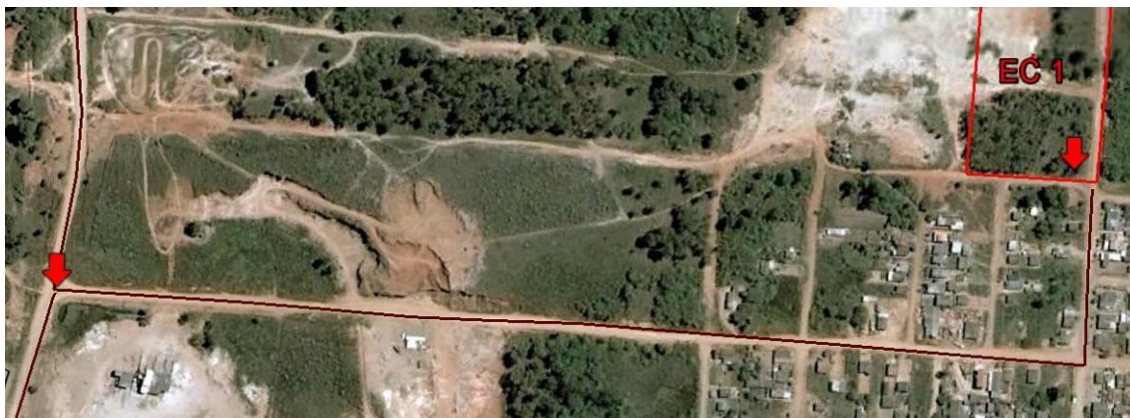
Figura 10. Segmento totalmente sobre estrada de chão, com áreas sub-utilizadas e com ocupação por moradias de baixo padrão, sem urbanização e saneamento básico apropriados.

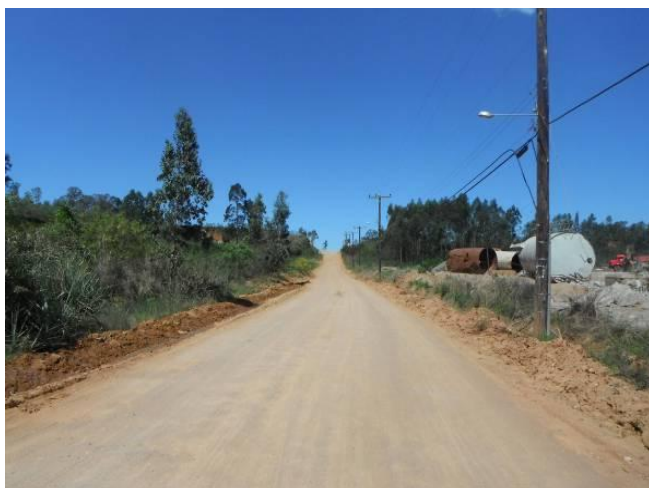
Foto 32. Trecho inicial da Rua Ivon Alcides Dias, limítrofe a empresa de terraplanagem, pavimento de chão batido.

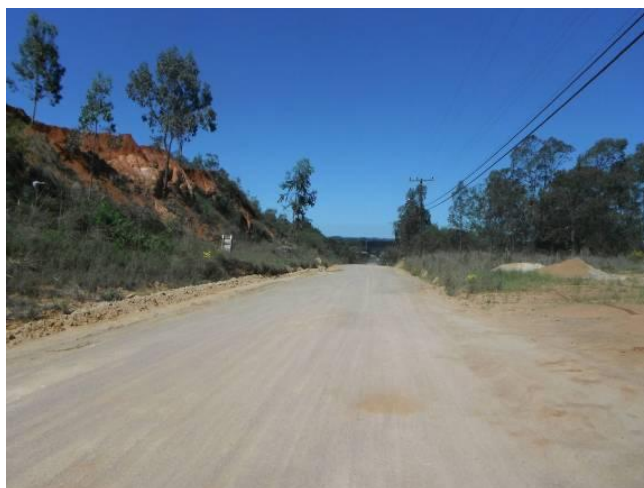
Foto 33. Trecho sobre a Rua Ivon Alcides Dias, limítrofe áreas sub-utilizadas, pavimento de terra.

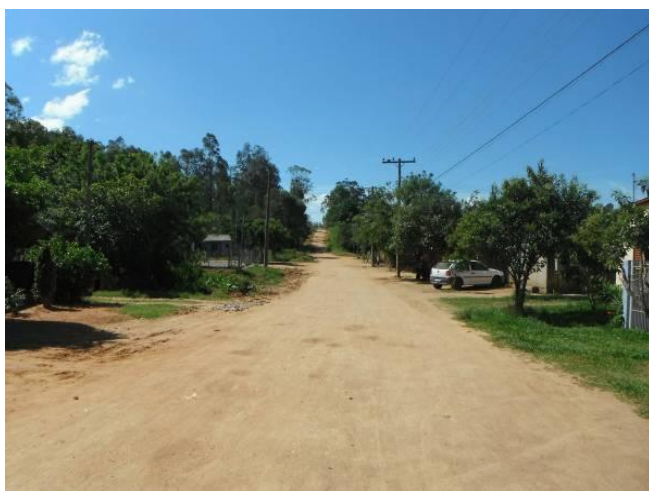
Foto 34. Trecho sobre a Rua Ivon Alcides Dias, limítrofe áreas com residências, pavimento de terra.

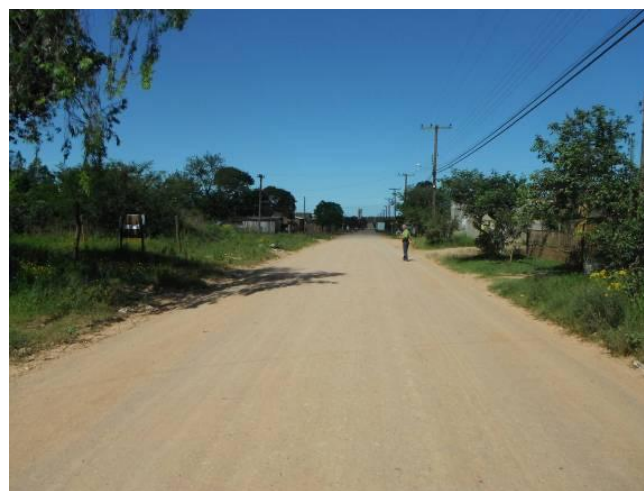
Foto 35. Trecho sobre a Rua Ivon Alcides Dias, limítrofe áreas com residências, pavimento de terra.

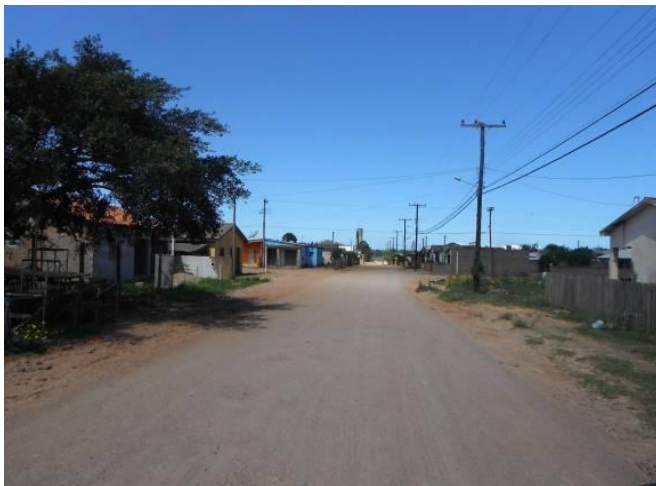
Foto 36. Trecho sobre a Rua Ivon Alcides Dias, limítrofe áreas com residências, pavimento de terra

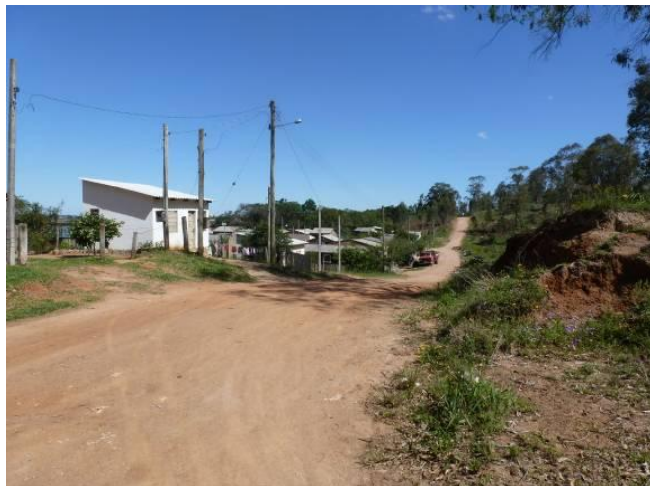
Foto 37. Trecho sobre a via de acesso à EC 01, limítrofe áreas com residências, pavimento de terra

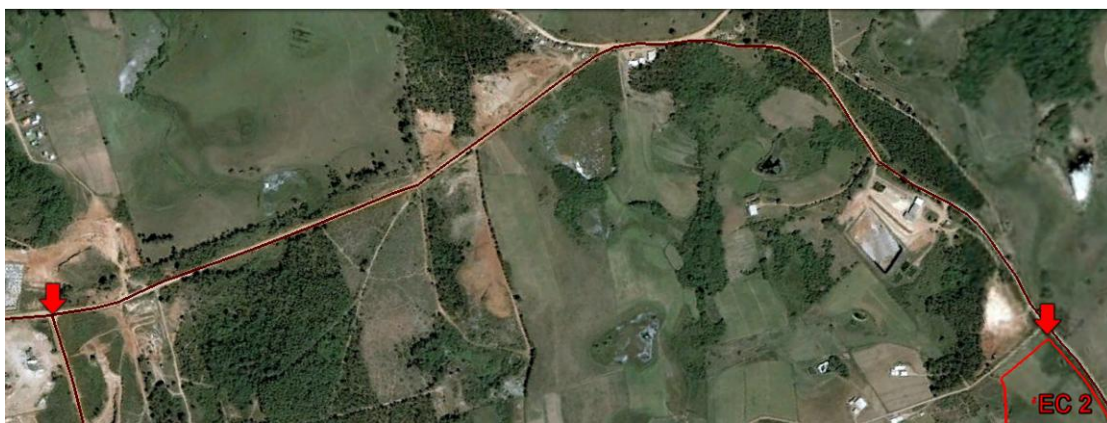
Figura 11. Segmento totalmente sobre piso de terra, inserido em áreas de uso agropastoril, com residências esparsas o aterro sanitário municipal.

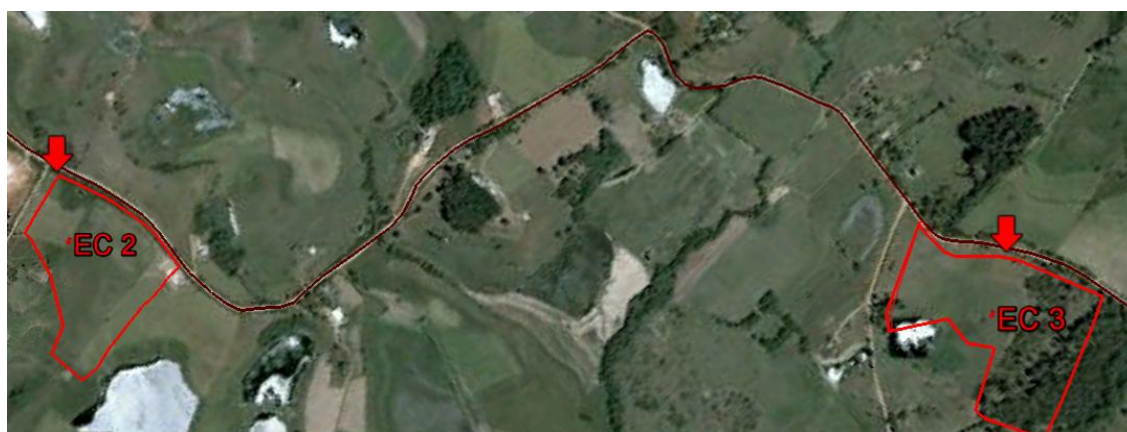
Figura 12. Segmento totalmente sobre estrada de chão, inserido em áreas de uso exclusivamente agropastoril.

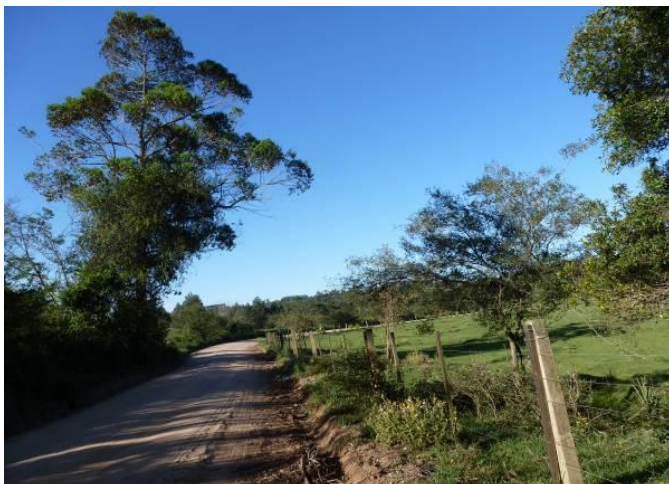
Foto 44. Trecho sobre pavimento de chão batido, inserido em áreas de uso agropastoril.

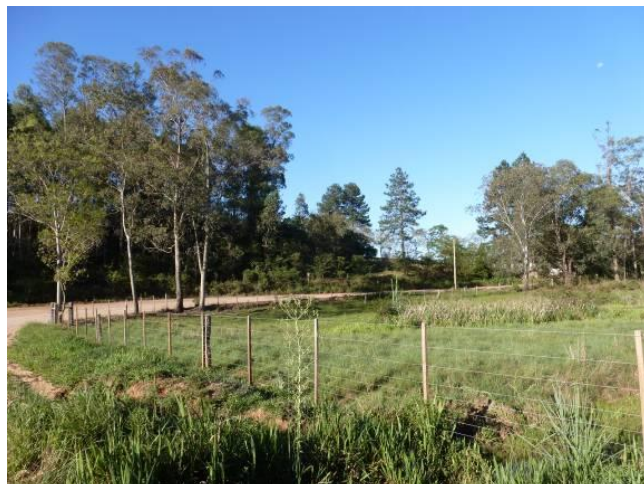
Foto 45. Trecho sobre pavimento de chão batido, inserido em áreas de uso agropastoril.

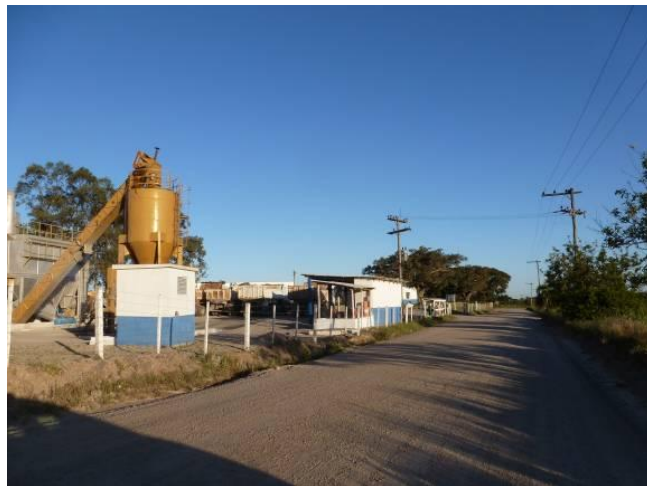
Foto 51. Unidade Mineira, com pedreira, britador e usina de asfalto, verificando-se intenso movimento de veículos pesados.
