COMUNICAÇÃO DE NÃO-CONFORMIDADE AMBIENTAL - CNC

Nº 03/2014 M

Data: 30/06/2014	Rodovia BR-230/PA	
Hora: 15:30h	Trecho: Itupiranga - Novo Repartimento	
Condições Climáticas: Ensolarado	Construtora: Tamasa/Cimcop	Coordenadas: S 05.04689° W 049.45644°
	Km (SNV 2013):	
	Lado: Direito	
	Estaca: 740

Obstrução de bueiro

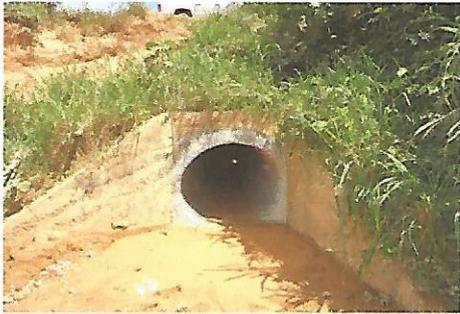
No dia 30/06/2014 foi constatado pela equipe de supervisão uma obstrução de um bueiro de drenagem pluvial. Isso ocorreu devido a atividade de barreiramento em corpo hídrico realizado pela construtora do referido trecho. Isso deve-se ao fato da construtora ter realizado reforço de concreto no bueiro. Outrossim, ocorreu derramamento de óleo no local. Esta situação está em desacordo com os programas ambientais, normas do DNIT, Legislação Ambiental e CONAMA. Segue as legislações aplicáveis abaixo: Norma DNIT - 070/2006 - PRO, Programa Ambiental de Construção - PAC, Plano Executivo Ambiental - PEA.

Foto 01 - Reforço em bueiro armco concluído.	Foto 02 - Barreiramento em corpo hídrico.

Sugerimos ações para desbarramento na área do bueiro e limpeza no local.

Prazo Indicado para correção - () Imediato (x) Prazo 15 dias corridos

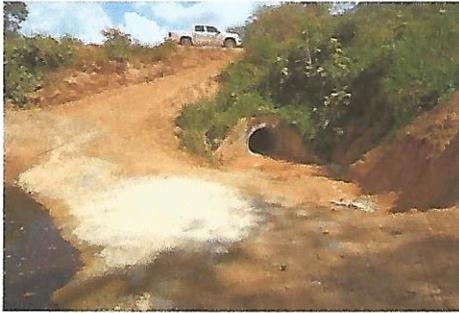
Classificação da Não Conformidade - (x) Grave () Média () Leve
