COMUNICAÇÃO DE NÃO-CONFORMIDADE AMBIENTAL - CNC

Nº 06/2012/M

<b>Data:</b> 14/02/2012	<b>Localização (Início da NC)</b> Trecho: Novo Repartimento - Pacajá		
<b>Hora:</b> 13:20	Construtora: Sanches Tripoloni		
	Km: 369,8	Lote: Lote 02	Zona: 22 S
<b>Condições Climáticas:</b> Nublado	Lado: Esquerdo Estaca: 4345-4349	Coordenadas: UTM E 0579289 N 9555212

Programa: PLANO AMBIENTAL DE CONSTRUÇÃO (PAC)

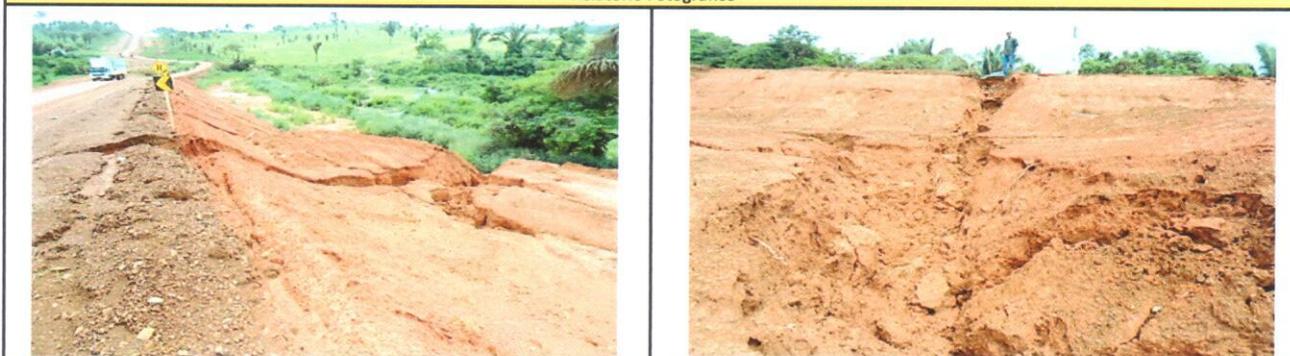
**Processo erosivo em Talude de Aterro.**

Foi identificada a existência de processo erosivo em saia de aterro, em decorrência do escoamento de águas pluviais. Esta situação se encontra em desacordo com Normas DNIT - 070/2006-PRO (pág. 17, 5.6.2) e Programa Ambiental de Construção.

Foto 01 - Processo erosivo em saia de aterro.

Foto 02 - Erosão em saia de aterro lado esquerdo da pista, devido a ausência de dispositivo de drenagem.

É necessário eliminar a erosão em saia de aterro, além de, instalar um sistema de drenagem provisório para escoamento das águas pluviais.

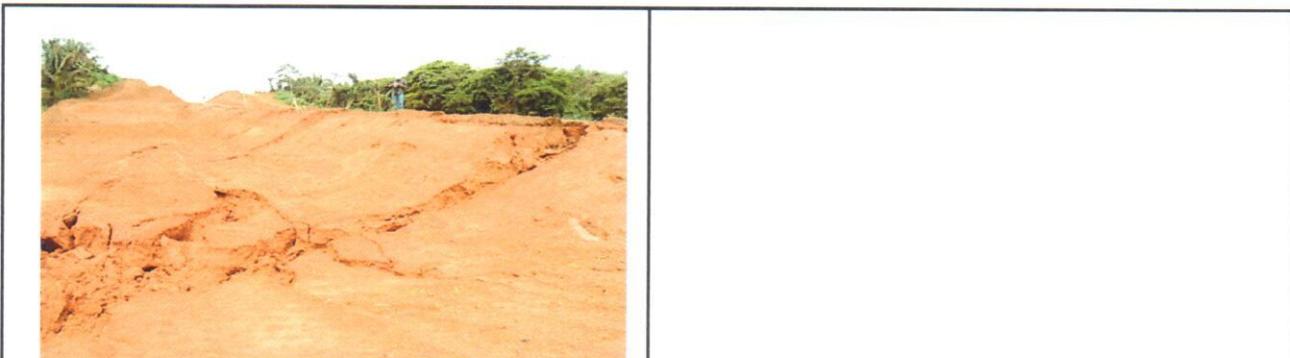
Foto 03 - Processos erosivos em saia de aterro.
