<p>SUPERVISÃO AMBIENTAL BR-230/422/PA</p>	NOTIFICAÇÃO AMBIENTAL - (NA)

N° 21/2013/M

Data: 12/12/2013	Localização Trecho: Novo Repartimento x Pacajá		
Hora: 10:15	Construtora: Sanches Tripoloni		Lote: 2
Condições Climáticas Ensolarado	Lado: Direito	Coordenadas: S 04.19449° W 050.01511°	
	Estaca: 2210

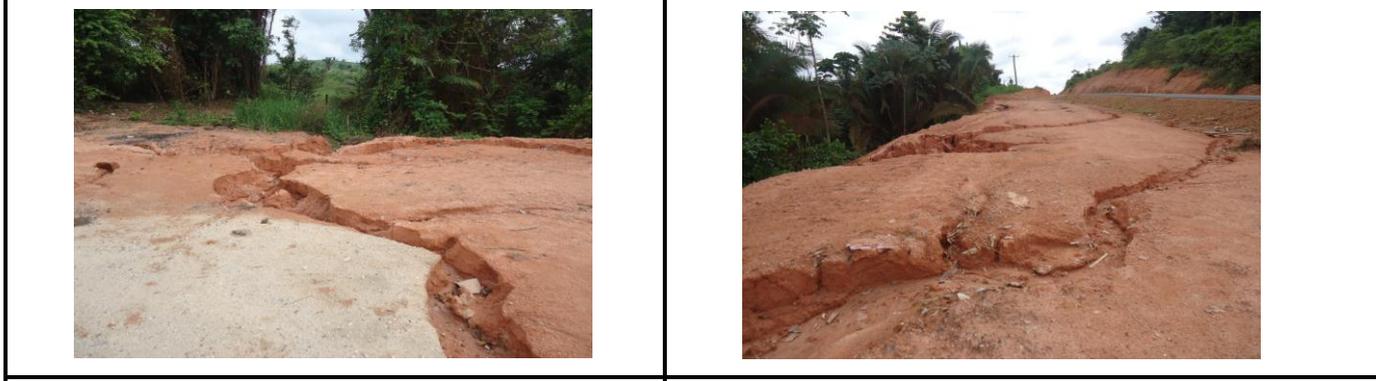
Notificação Ambiental Identificada
Processo erosivo em aterro e bota fora solto
Em 12/12/2013, foram identificados processos erosivos em aterro e bota fora devido à ausência de revestimento vegetal no local. Tais ocorrências, caso não haja correção, poderão ocasionar erosões graves e comprometer a pista de rolamento. Plano Executivo Ambiental - PEA; Programa Ambiental de Construção - PAC; Norma DNIT - 070/2006 - PRO.

Foto 01 - Processo erosivo em aterro.

Foto 02 - Processo erosivo em aterro.

SUGESTÃO PARA AÇÃO CORRETIVA
Sugerimos que a construtora realize a reconformação nos aterros e bota fora soltos, instale bacias de contenções, dissipadores de energia e no intuito de mitigar o desbarrancamento da saída de aterro. Por fim, realizar o revestimento vegetal no local.
