ATESTADO DE CONFORMIDADE AMBIENTAL Nº 003/2012/A

O Consórcio Ambiental BR-230/422/PA, portador do contrato N° PP 508/2011, cujo objeto é a execução dos Serviços de Gestão Ambiental, abrangendo a Supervisão Ambiental, a Implementação de Programas Ambientais e Gerenciamento Ambiental das Obras de Implantação e Pavimentação nas Rodovias BR-230/PA e BR-422/PA, incluindo obras-de-arte especial, em atendimento ao estipulado no Edital de Licitação 609/2009, atesta que a empresa **TORC ENCONTRA-SE EM CONFORMIDADE COM OS SERVIÇOS AMBIENTAIS** referentes à Comunicação de Não-Conformidade (CNC). N° 002/2011. Esse comunicado advertia sobre processos erosivos e ausência de vegetação.

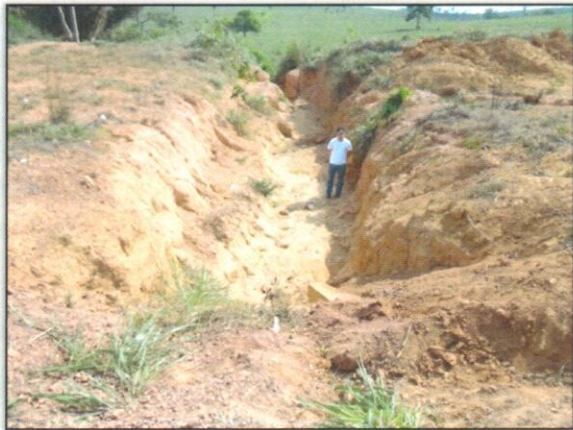
Foto 01 – Processos erosivos na boca do bueiro e nas suas alas. Estaca 6200 Lado Esquerdo. S 03.169780° W 052.035398° 07/12/2011

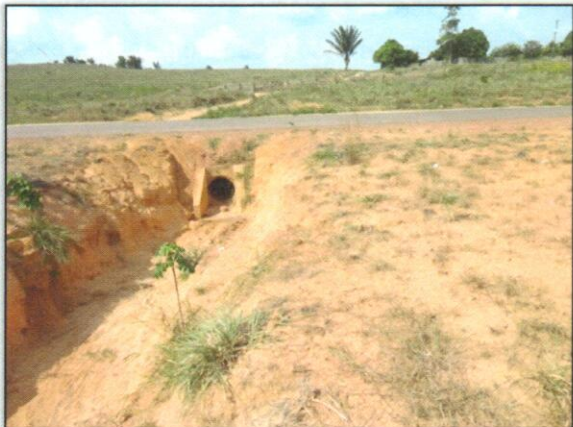
Foto 03 - Ausência de cobertura vegetal e processos erosões na ala do bueiro. Estaca 6200 Lado Esquerdo. S 03.169780° W 052.035398° 07/12/2011
