**ATESTADO DE CONFORMIDADE AMBIENTAL (PARCIAL) Nº 021/2012/A**

O Consórcio Ambiental BR-230/422/PA, portador do contrato Nº PP 508/2011, cujo objeto é a execução dos Serviços de Gestão Ambiental, abrangendo a Supervisão Ambiental, a Implementação de Programas Ambientais e Gerenciamento Ambiental das Obras de Implantação e Pavimentação nas Rodovias BR-230/PA e BR-422/PA, incluindo obras-de-arte especial, em atendimento ao estipulado no Edital de Licitação 609/2009, atesta que a empresa **TORC ENCONTRA-SE EM CONFORMIDADE COM OS SERVIÇOS AMBIENTAIS** referentes à Comunicação de Não-Conformidade (CNC). Nº 030/2012. Esse comunicado advertia sobre vários processos erosivos, para três pontos específicos foi emitido uma CNC Prorrogação. A Supervisão Ambiental recomenda que seja aplicado novamente a hidrossemeadura no início do período chuvoso, nos pontos onde contem falhas.

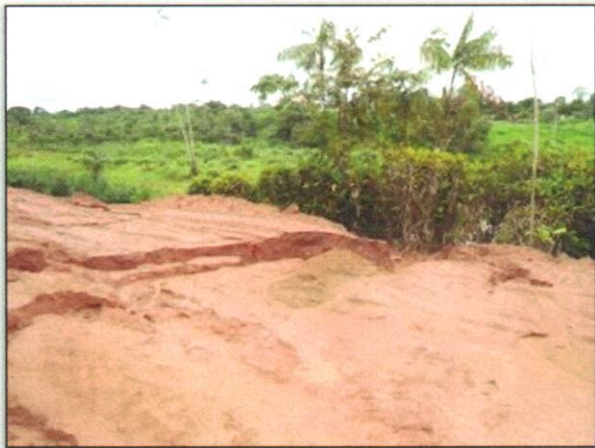
Foto 01 – Processo erosivo na faixa de domínio.  
Estaca 4222. Lado Direito. S 03.12495° W  
051.73584°. 09/02/2012.

Foto 01 – Realizado hidrossemeadura e  
reconformação do processo erosivo. Estaca  
4222. Lado Direito. S 03.12495° W 051.73584°.  
04/07/2012.

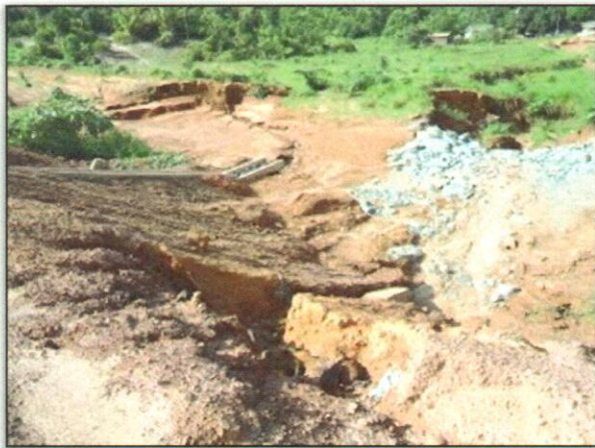
Foto 02 – Processos erosivos na saia do aterro.  
Estaca 4840. Lado Direito. S 03.10783° W  
051.83798°. 09/02/2012.

Foto 02 – Realizado hidrossemeadura e  
reconformação da saia do aterro, para conter o  
processo erosivo. Estaca 4840. Lado Direito. S  
03.10783° W 051.83798°. 04/07/2012.

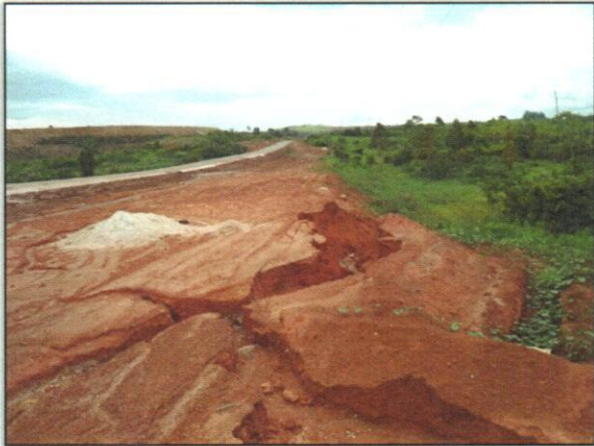
Foto 03 – Processo erosivo na lateral da pista. Estaca 4468. Lado Direito. S 03.12550° W 051.77995°. 09/12/2012.

Foto 03 – Realizado hidrossemeadura e reconformação do aterro eliminado o processo erosivo. Estaca 4468. Lado Direito. S 03.12550° W 051.77995°. 04/07/2012.

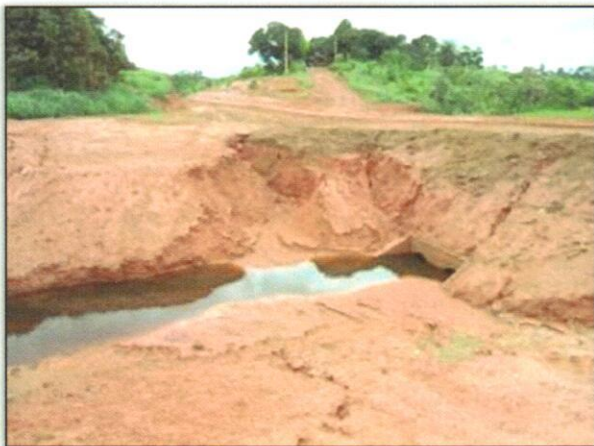
Foto 04 – Processo erosivo na faixa de domínio. Estaca 4109. Lado Direito. S 03.13342° W 051.71781°. 10/02/2012.

Foto 04 – Realizado hidrossemeadura para conter o processo erosivo. Estaca 4109. Lado Direito. S 03.13342° W 051.71781°. 04/07/2012.

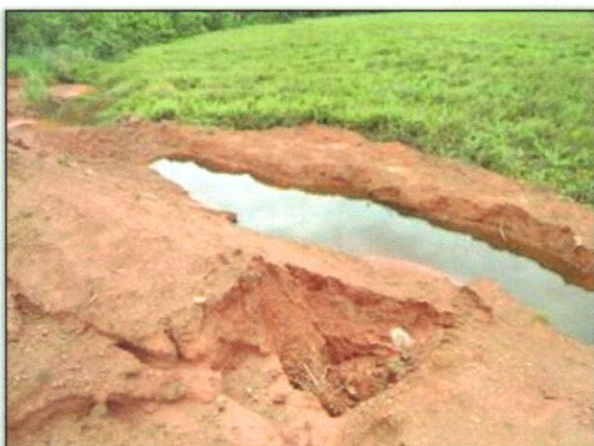
Foto 05 – Processo erosivo na saia do aterro. Estaca 4109. Lado Direito. S 03.13342° W 051.71781°. 10/02/2012.

Foto 05 – Foi realizado condução da regeneração natural da vegetação. Estaca 4109. Lado Direito. S 03.13342° W 051.71781°. 04/07/2012.

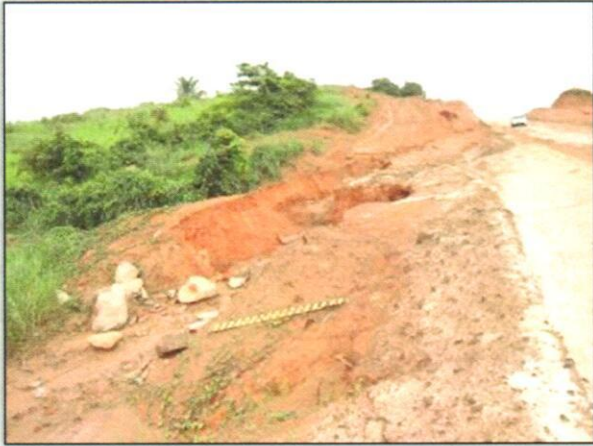
Foto 06 – Processo erosivo na saída do aterro.  
Estaca 4384. Lado Esquerdo. S 03.12569° W  
051.76517°. 10/02/2012.

Foto 06 – Foi reconformado o processo erosivo,  
juntamente com uma drenagem provisória  
(bigode). Estaca 4384. Lado Esquerdo. S  
03.12569° W 051.76517°. 04/07/2012.
