| <p>CONSÓRCIO AMBIENTAL BR-230/422/PA</p> | | <p>COMUNICAÇÃO DE NÃO-CONFORMIDADE AMBIENTAL - CNC</p> | | <p>Nº 017</p> | |
| <p>Data:<br/>08/12/2011</p> | | <p>Localização (Início da NC)<br/>Trecho: Anapú - Altamira</p> | | | |
| <p>Condições Climáticas<br/>Ensolarado</p> | | <p>Lado: Esquerdo<br/>Estaca: 5888</p> | | <p>Coordenadas UTM: 0390692/9651417</p> | |

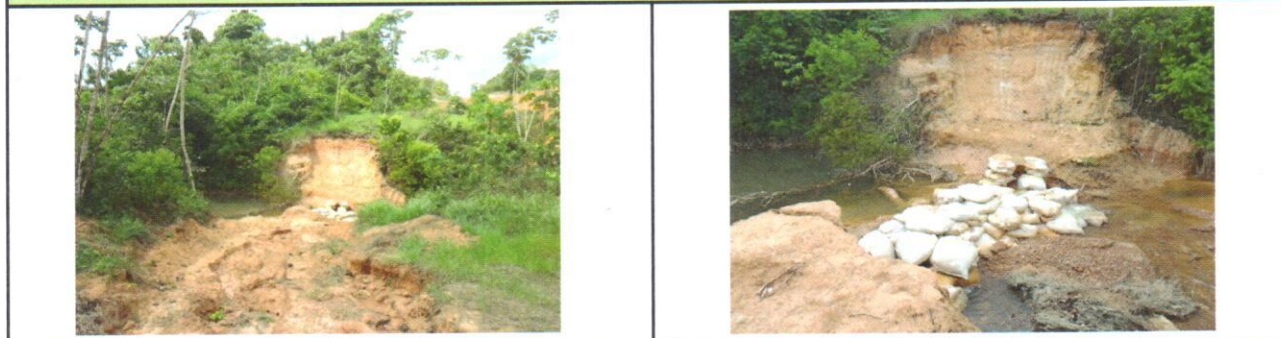
| <p>Durante vistoria realizada no dia 08/12/2011, sentido Anapú - Altamira lado esquerdo, verificou-se um processo de assoreamento na Área de Preservação Permanente - APP; talude escavado com o material excedente e barreira de sacos de areia no leito do córrego, situação que se encontra em desacordo com os programas e legislação ambiental.<br/>Lei 4.771/65 (Código Florestal Brasileiro, artigo 2º).<br/>Manual para Atividades Ambientais Rodoviárias (IPR730). Pgs. 169 e 300.<br/>Plano Básico Ambiental - PBA.</p> | | | | | |

Foto 01 - Caminho de serviço em processo de erosão. Foto 02 - Vista parcial do material excedente de escavação no córrego

Recomenda-se que seja retirado o material depositado no leito do córrego e a barreira de sacos de areia; construção de um sistema de drenagem adequado para o escoamento da água superficial; recomposição do talude e hidrossemeadura.

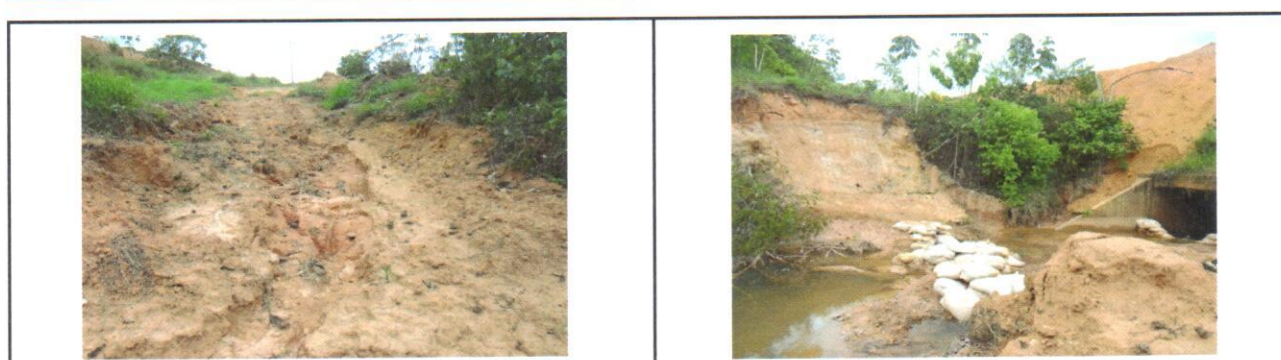
Foto 03 - Vista frontal do talude em processo de erosão (lado esquerdo). Foto 04 - Vista total do material excedente de escavação no leito do córrego.
