<b>CONSORCIO AMBIENTAL BR-230/422/PA</b>		<b>COMUNICAÇÃO DE NÃO-CONFORMIDADE AMBIENTAL - CNC</b>		<b>N° 024</b>
<b>Data:</b> 09/12/2011	<b>Localização (Início da NC)</b>			
	Trecho: Anapú - Altamira			
<b>Hora:</b> 17:10	Construtora: TORC		Lote: Único	Zona: 22
<b>Condições Climáticas</b> Ensolarado	Lado: Esquerdo	Coordenadas UTM: 0393626/9652879		
	Estaca: 5624			
Programa: PLANO AMBIENTAL DE CONSTRUÇÃO (PAC)				
<b>Caracterização Rápida do Local</b>				
( ) APP	( ) Área de Apoio	Obs.: Erosão na Drenagem Profunda		
( ) Terras Indígenas	( ) Área de Depósito (Bota-Fora)			
( ) Faixa de Domínio	( X ) Outros			
( ) Área-Fonte				
<b>Não-Conformidade Identificada</b>				
<p>Durante vistoria realizada no dia 09/12/2011, sentido Anapú - Altamira lado esquerdo, verificou-se erosão na drenagem profunda, podendo vir a causar assoreamento do corpo hídrico que se encontra nas suas proximidades, situação que se encontra em desacordo com os programas ambientais e normas do DNIT.</p> <p>Norma DNIT - 070/2006 - PRO. Programa Ambiental de Construção - PAC. Plano Executivo Ambiental - PEA.</p>

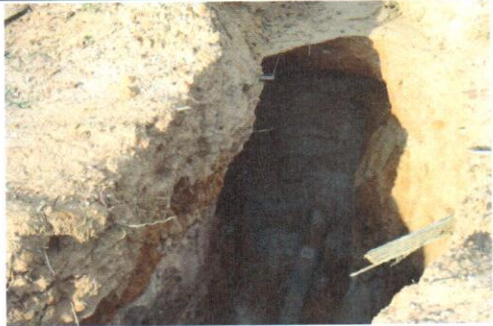
Gravidade da Não Conformidade - ( x ) Grave ( ) Média ( ) Leve

Foto 01 - Dreno profundo.	Foto 02 - Erosão em direção ao corpo hídrico.

SUGESTÃO PARA AÇÃO CORRETIVA
Refazer a drenagem profunda e construir um sistema de drenagem superficial para escoamento da água pluvial.

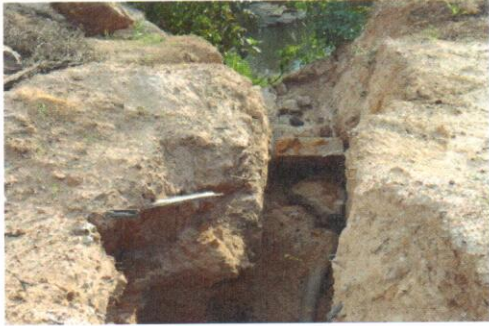
Foto 03 - Erosão no dreno profundo.	Foto 04 -
