NOTIFICAÇÃO AMBIENTAL - (NA)

Nº
011/2013A

Data: 12/12/2013	Localização Trecho: Anapu - Altamira	
Hora: 11:30	Construtora: TORC	
Condições Climáticas: ensolarado	Lado: Direito	Coordenadas: S 03.11609° W 051. 61851°
	Estaca: 3478

Vazamento de material betuminoso

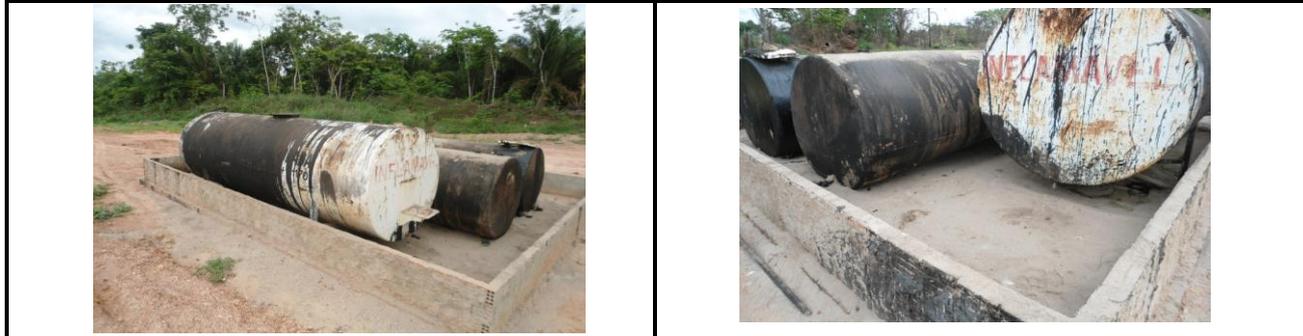
Durante supervisão realizada no dia 12/12/2013, foi constatado um vazamento de material betuminoso fora da caixa de contenção atingindo diretamente o solo. A construtora foi orientada a conter o vazamento, a retirar o material de dentro da caixa de contenção e o solo contaminado e a dar destinação adequada desses resíduos, mas apenas colocou terra em cima das manchas no solo e dentro da caixa de contenção e não vedou os tanques que ainda apresentavam vazamento de material. Esta situação se encontra em desacordo com os programas ambientais, normas do DNIT, Legislação Ambiental e CONAMA.

Foto 01 - Vazamento de material betuminoso. Foto 02 - vazamento de material betuminoso

Orientamos a Construtora quanto á destinação final dos resíduos perigosos e não perigosos de acordo com a legislação vigente. Solicitamos a contenção imediata do vazamento de material betuminoso, a limpeza da caixa de contenção, a retirada do solo contaminado e destinação adequada desses resíduos.

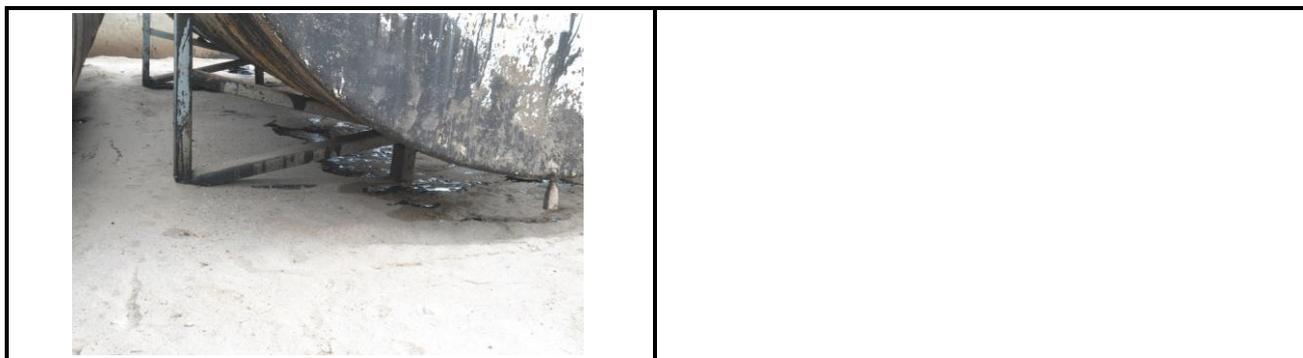
Foto 03 -vazamento de material betuminoso.
