NOTIFICAÇÃO AMBIENTAL - (NA)		N° 003/2013A Lt04

Data:	Localização		
05/12/2013	Trecho: Anapu - Altamira		
Hora:	Construtora: TORC		
13:30	Km: 505,4	Lote: 04	
Condições Climáticas	Lado: Esquerdo	Coordenadas: S 03.44823° e W 051.22509°	
Ensolarado	Estaca: 589

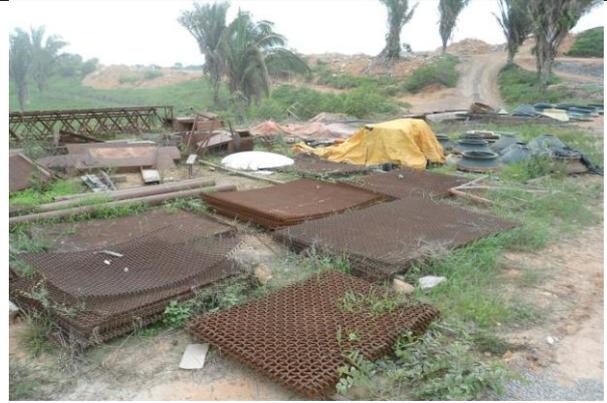
Notificação Ambiental Identificada	
Depósito irregular de sucatas	
Em vistoria no dia 05/12/2013, no trecho da construtora TORC, lote 04, verificou-se que dentro da área industrial haviam muitas sucatas expostas as condições intempéries e em contato direto com o solo; depósito irregular de material de obra. Essa situação se encontra em desacordo com os programas ambientais, normas do DNIT, Legislação Ambiental e CONAMA.	
Norma	
DNIT - 070/2006 - PRO. Programa Ambiental de Construção - PAC. Plano Executivo Ambiental - PEA. Instrução de Serviço Nº 003 de 4 de fevereiro de 2011 - DNIT. Lei de Crimes Ambientais Nº 9.605/1998. Resolução CONAMA Nº 237/1997.

Classificação da Não Conformidade - (x) Grave () Média () Leve

Foto 01 - sucatas expostas na Área Industrial	Foto 02 - Sucatas expostas em contato direto ao solo

SUGESTÃO PARA AÇÃO CORRETIVA
Sugere-se o armazenamento do material em local adequado, coberto e sem contato com o solo para evitar contaminação.
