NOTIFICAÇÃO AMBIENTAL - (NA)		N° 004/2013A Lt04

Data:	Localização		
13/12/2013	Trecho: Anapu - Altamira		
Hora:	Construtora: TORC		
14:00	Km: 504,8	Lote: 04	
Condições Climáticas	Lado: Esquerdo	Coordenadas: S 03.45172° e W 051.21874°	
Ensolarado	Estaca: 561

Acúmulo de resíduos no lava a jato do canteiro de obra

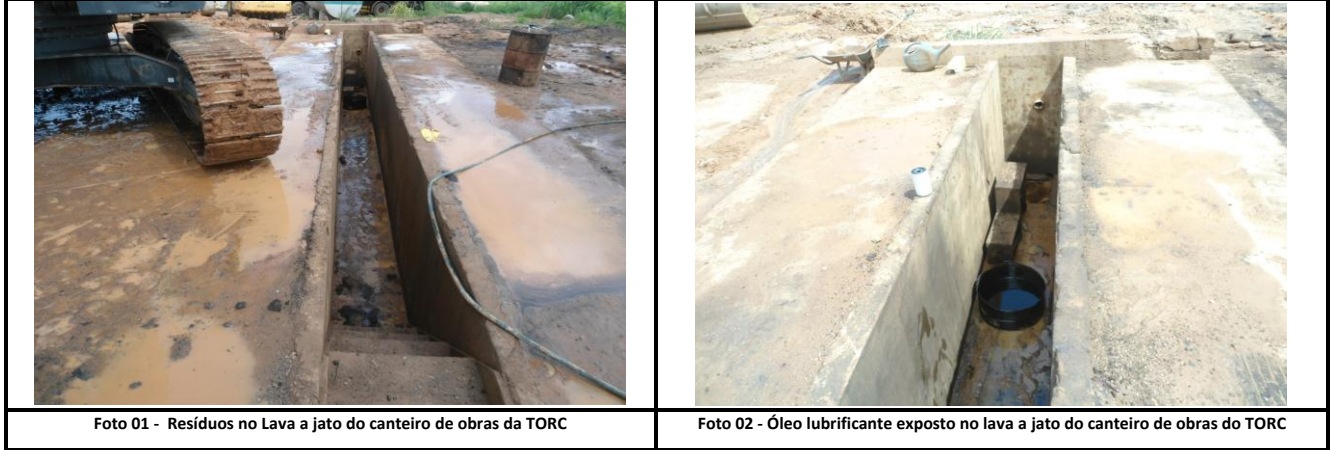
Relatório Fotográfico

Em vistoria no dia 13/12/2013, no trecho da construtora TORC, lote 04, verificou-se que no lava a jato, que funciona dentro do canteiro de obras, havia uma grande quantidade de resíduos oriundo das lavagens de carros e caminhões basculantes sem o devido acondicionamento. Essa situação se encontra em desacordo com os programas ambientais, normas do DNIT, Legislação Ambiental e CONAMA.

Sugerimos a construção de dispositivos de drenagem (canaletas) para o direcionamento adequado do resíduo e que o resíduo do óleo lubrificante seja armazenado adequadamente. Sugerimos a adequação da área industrial quanto à destinação final dos resíduos perigosos e não perigosos de acordo com a legislação vigente.
