<p style="text-align: center;">NOTIFICAÇÃO AMBIENTAL - (NA)</p> <div style="display: flex; justify-content: space-around; align-items: center;">

</div>		<p>N° 009/2013A Lt04</p>
Data:	Localização	
13/12/2013	Trecho: Anapu - Altamira	
Hora:	Construtora: TORC

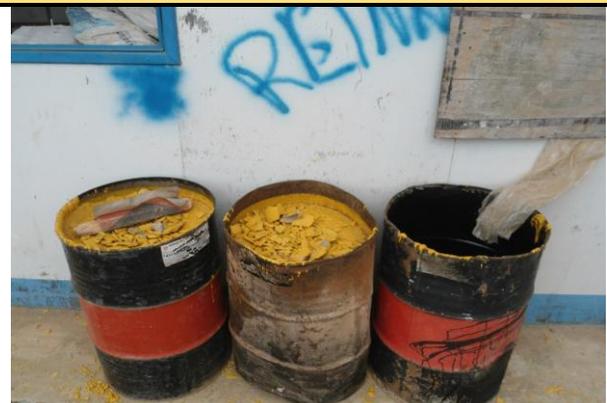
<p>Foto 01 - Tambor com refugo de tinta armazenado inadequadamente no pátio do canteiro de obras da TORC</p>	<p>Foto 02 - Tambor com lixo em decomposição exposto no pátio do canteiro de obras da TORC</p>

SUGESTÃO PARA AÇÃO CORRETIVA
<p>Sugerimos a construção de baias para o armazenamento adequado do material exposto e que haja a destinação correta destes resíduos. Sugerimos a adequação do canteiro de obras quanto à destinação final dos resíduos perigosos e não perigosos de acordo com a legislação vigente.</p>
