NOTIFICAÇÃO AMBIENTAL - (NA)

Nº 014/2012
A

Data: 08/08/2012	Localização Trecho: Anapu-Altamira	
Hora: 8:23	Construtora: TORC Km: 534,56	Lote: 04
Condições Climáticas Ensolarado	Lado: Direito Estaca: 2048	Coordenadas: S 03.29291° W 051.43317°

Programa: Plano Ambiental de Construção (PAC) - Programa de Gestão Ambiental - Instrução de Serviços Nº 003 de 4 de fevereiro de 2011 - DNIT

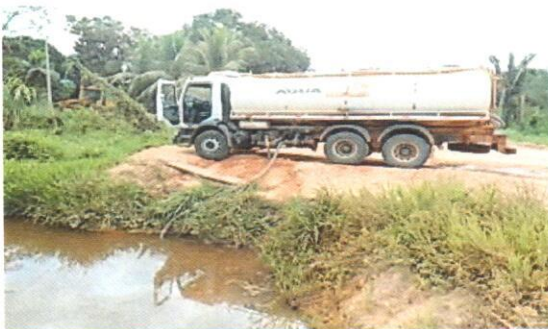
Em vistoria no dia 01/08/2012, no trecho da construtora TORC, lote 04, a equipe de supervisão identificou captação de água. Este ponto não possui outorga ou dispensa. Há apenas protocolo do pedido de outorga. Não foi possível identificar o ponto solicitado na relação de protocolos apresentada pela construtora. Esta situação se encontra em desacordo com os programas ambientais, normas do DNIT, Legislação Ambiental e CONAMA.

Classificação da Não Conformidade - (X) Grave () Média () Leve

Foto 01 - Caminhão tanque sendo abastecido com água.

Sugerimos a paralisação imediata das atividades até a apresentação da outorga ou dispensa da mesma.

Prazo Indicado para correção - () Imediato (X) Prazo 7 dias

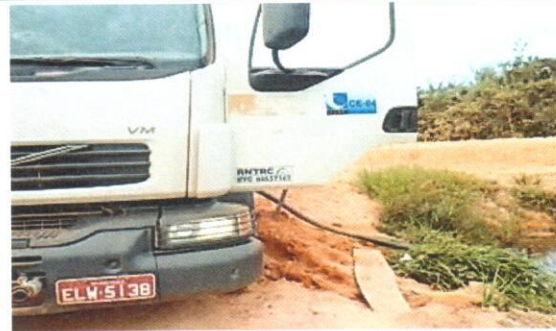
Foto 02 - Fazendo a captação da água.
