NOTIFICAÇÃO AMBIENTAL - (NA)

Nº 015/2012 A

Programa: Plano Ambiental de Construção (PAC) - Programa de Gestão Ambiental - Instrução de Serviços Nº 003 de 4 de fevereiro de 2011 - DNIT

**Captação de água sem outorga ou dispensa de outorga.**

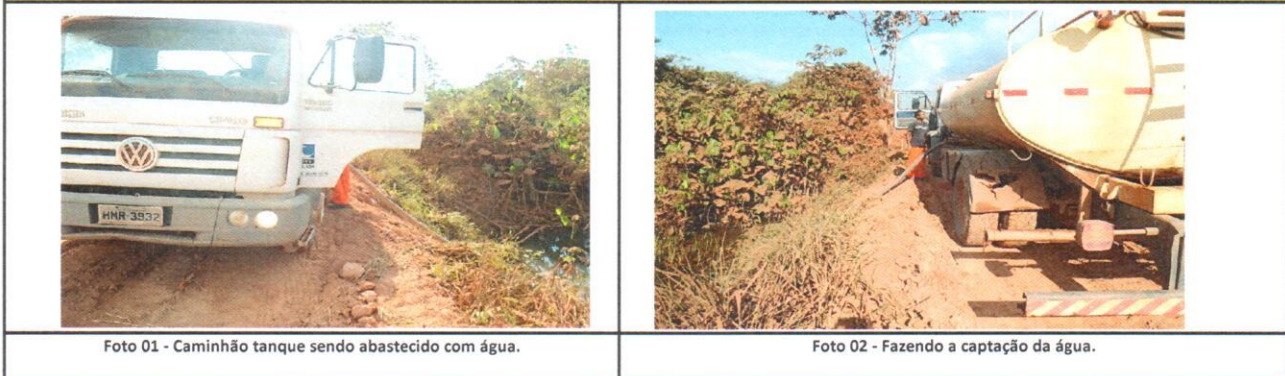
**Relatório Fotográfico**

Em vistoria no dia 01/08/2012, no trecho da construtora TORC, lote 04, a equipe de supervisão ambiental identificou um ponto de captação de água sem a devida outorga ou dispensa. Foram apresentados protocolos de solicitação de outorga. Não foi possível identificar o ponto solicitado na relação de protocolos apresentada pela construtora. Esta situação se encontra em desacordo com os programas ambientais, normas do DNIT, Legislação Ambiental e CONAMA.

Classificação da Não Conformidade - ( X ) Grave ( ) Média ( ) Leve

SUGESTÃO PARA AÇÃO CORRETIVA
Sugerimos a paralisação imediata das atividades até a apresentação da outorga ou dispensa da mesma.

Prazo indicado para correção - (    ) Imediato      ( <input checked="" type="checkbox"/> ) Prazo 7 dias
--
