<p style="text-align: center;"><b>COMUNICAÇÃO DE NÃO-CONFORMIDADE AMBIENTAL - CNC</b></p> <div style="text-align: right;">

</div>		N° <b>19/2012</b> R	
<b>Data:</b> 18/10/2012	<b>Localização</b> Trecho: Altamira à Medicilândia		
<b>Hora:</b> 11:49	Construtora: SANCHES TRIPOLONI		
<b>Condições Climáticas:</b> Ensolarado	Lado: Direito/Esquerdo	Coordenadas: S 03.44078° W 052.88467°	Lote: 5
	Estaca: 3968		Zona:
<b>Programa: Plano Ambiental de Construção (PAC)</b>			
<b>Caracterização Rápida do Local</b>			
<input checked="" type="checkbox"/> APP <input type="checkbox"/> Terras Indígenas <input type="checkbox"/> Faixa de Domínio <input type="checkbox"/> Área-Fonte		<input type="checkbox"/> Área de Apoio <input type="checkbox"/> Área de Depósito (Bota-Fora) <input type="checkbox"/> Outros	
Obs.: Obstrução de bueiro.			
<b>Não-Conformidade Identificada</b>			
<b>Material excedente obstruindo a boca do bueiro.</b>

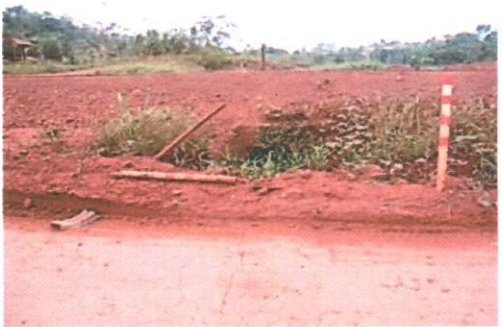
No dia 18/10/2012 foi constatado pela equipe de supervisão uma obstrução de um bueiro de drenagem pluvial. Isso ocorreu devido a atividade de abertura de caminho de serviço e terraplanagem, fazendo com que o material desprendido caísse na boca do bueiro. Esta situação está em desacordo com os programas ambientais, normas do DNIT, Legislação Ambiental. Segue as legislações aplicáveis abaixo: Norma DNIT - 070/2006 - PRO. Plano Executivo Ambiental - PEA. Programa Ambiental de Construção - PAC. Lei Federal nº 6938/81 que dispõe sobre a Política Nacional de Meio Ambiente - PNMA			
Classificação da Não Conformidade - ( ) Grave ( X ) Média ( ) Leve

Foto 01 - Sedimentos excedente obstruindo a boca do bueiro.	Foto 02 - Bueiro obstruído
Foto 03 -	Foto 04 -

Sugerimos ações para desobstrução do bueiro, compactação e proteção da saia do aterro
