COMUNICAÇÃO DE NÃO-CONFORMIDADE AMBIENTAL - CNC

N°
 22/2012
 R

Data: 18/10/2012	Localização: Trecho: Aitamira à Mediciândia		
Hora: 15:02	Construtora: SANCHES TRIPOLONI		
Condições Climáticas: Ensolarado	Lado: Direito/Esquerdo	Coordenadas: S 03.44551° W 052. 90198°	Lote: 5
	Estaca: 4038		Zona:

Programa: Plano Ambiental de Construção (PAC)

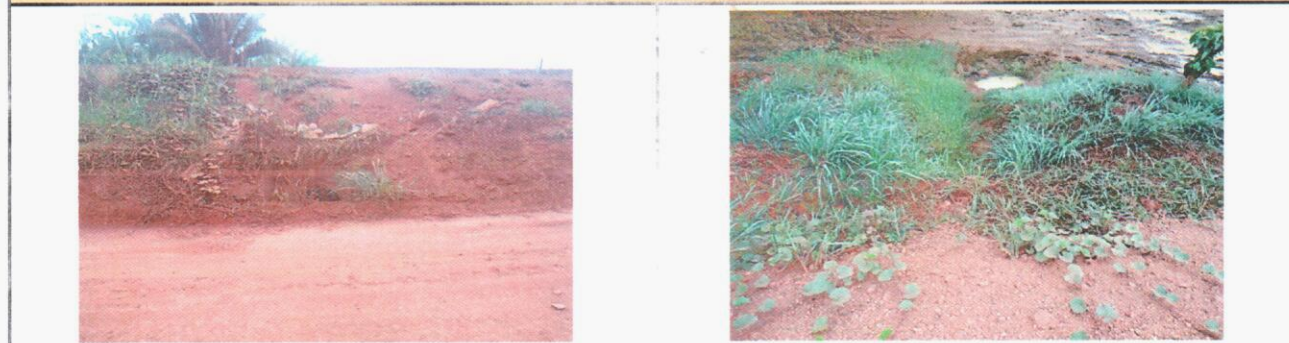
Obstrução de bueiro.
 No dia 18/10/2012 foi constatado pela equipe de supervisão uma obstrução de um bueiro de drenagem pluvial. Isso ocorreu devido a atividade de abertura de caminho de serviço e terraplanagem, fazendo com que o material desprendido caísse na boca do bueiro. Esta situação está em desacordo com os programas ambientais, normas do DNIT, Legislação Ambiental. Segue as legislações aplicáveis abaixo:
 Norma DNIT - 070/2006 - PRO.
 Plano Executivo Ambiental - PEA.
 Programa Ambiental de Construção - PAC.
 Lei Federal nº 6938/81 que dispõe sobre a Política Nacional de Meio Ambiente - PNMA

Foto 01 - Obstrução de bueiro.

Foto 02 - Bueiro obstruído.

Sugerimos ações para desobstrução do bueiro, compactação e proteção da saia do aterro
