# RELATÓRIO MENSAL DE ANDAMENTO

## AGOSTO 2010

### PONTE SOBRE O RIO ARAGUAIA BR 230 – PA/TO

### RIO ARAGUAIA BR 230 – PA/TO

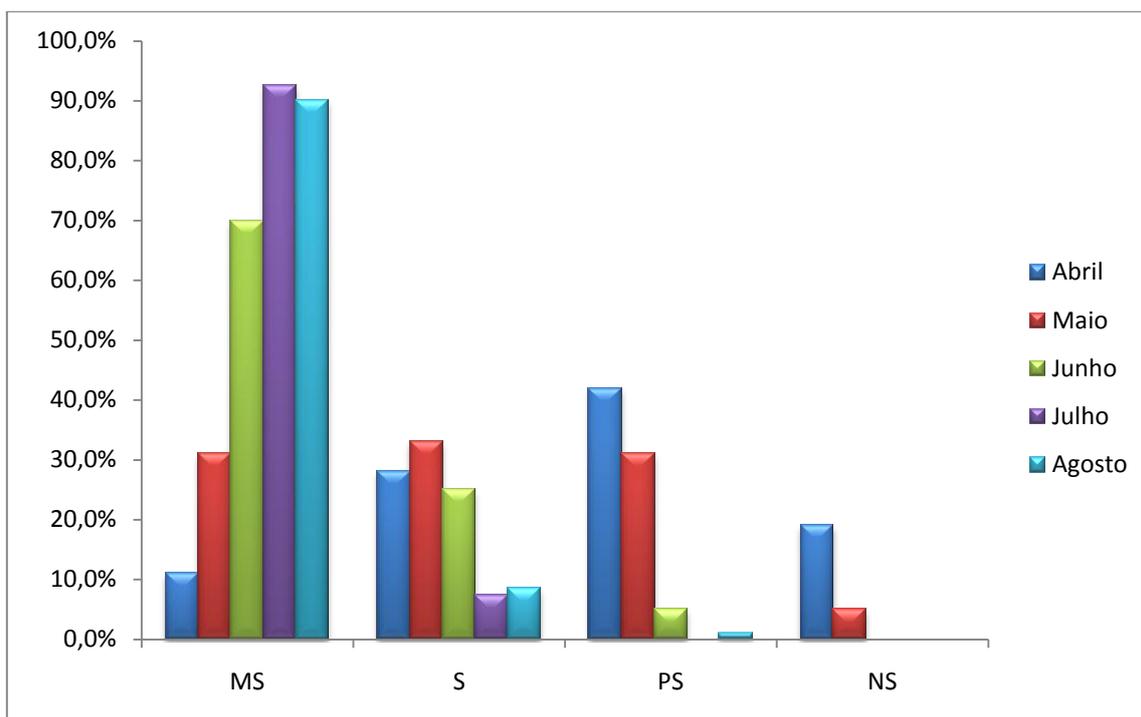
FIGURA 3 – GRÁFICO COMPARATIVO DAS AVALIAÇÕES REALIZADAS ENTRE OS MESES DE ABRIL A AGOSTO DE 2010.

De acordo com a TABELA 2, gerada a partir da supervisão ambiental da obra, a mesma encontra-se muito satisfatória. A TABELA 3 e FIGURA 3 mostram que houve melhora no mês de agosto se comparada com as avaliações dos meses anteriores, abril, maio e junho e julho, com a quase totalidade de quesitos avaliados como muito satisfatório e os demais como satisfatório.

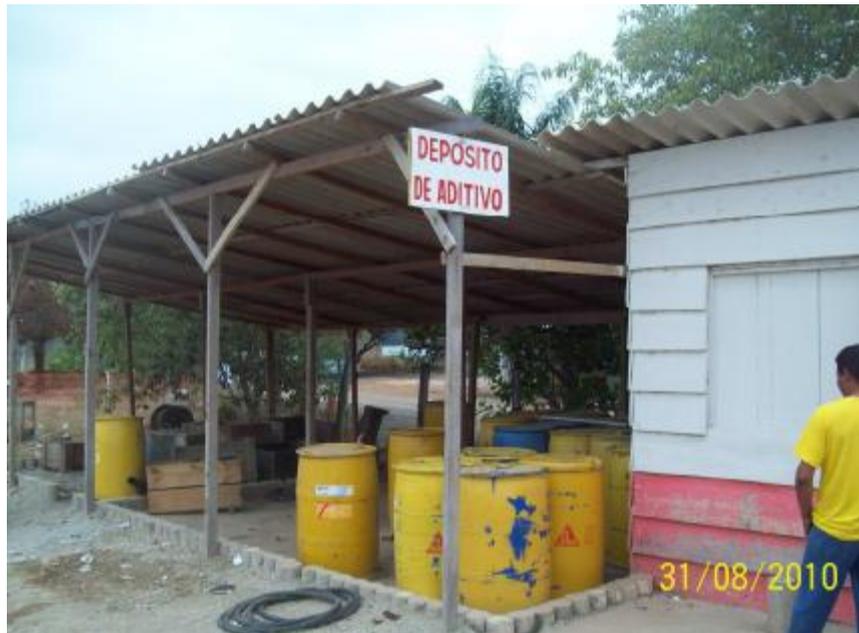
Tanto combustível, quanto aditivos para o concreto, estão estocado em local e de forma adequada.

FIGURA 4 – DEPÓSITO DE ADITIVOS

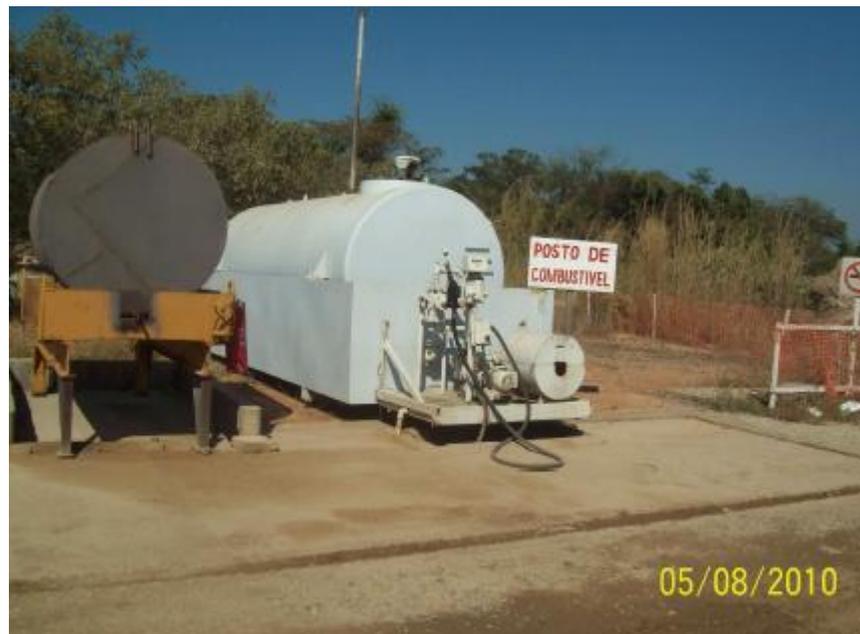
FIGURA 5 – DEPÓSITO DE COMBUSTÍVEL

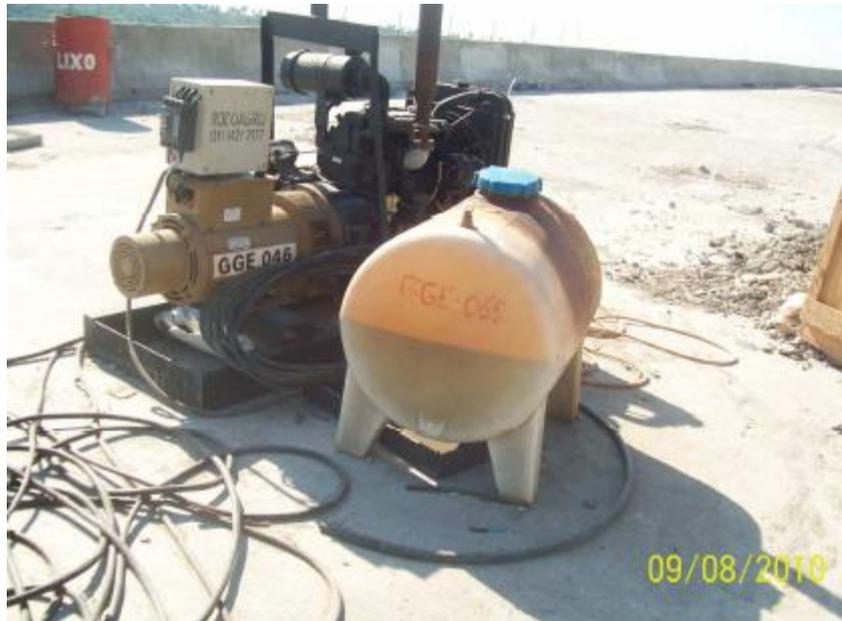
Existem bandejas de contenção instaladas nos locais que apresentam riscos de vazamento de produtos químicos e derivados de petróleo.

FIGURA 6 - RECIPIENTE DE COMBUSTÍVEL COM BANDEJA DE CONTENÇÃO

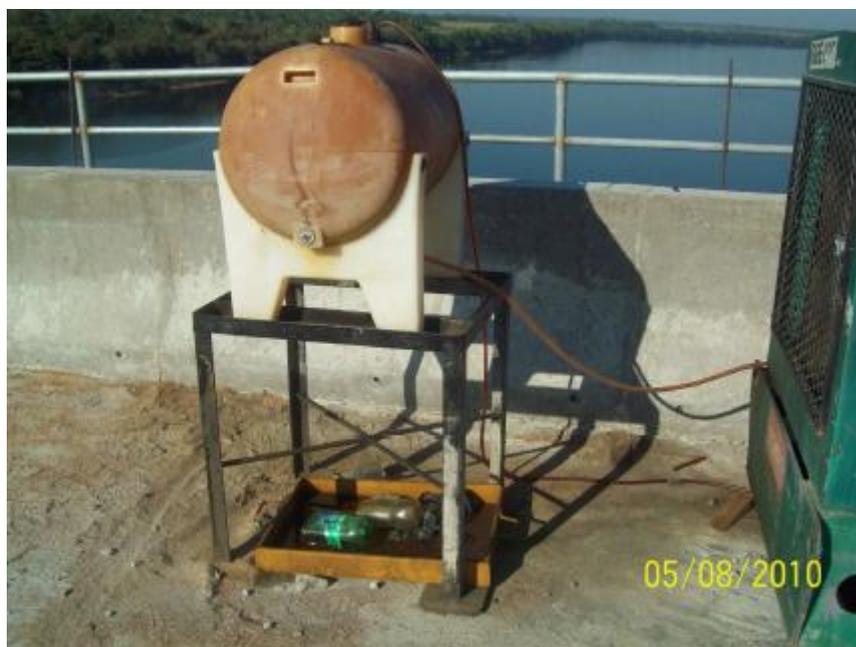
FIGURA 7 – MÁQUINA COM BANDEJA DE CONTENÇÃO

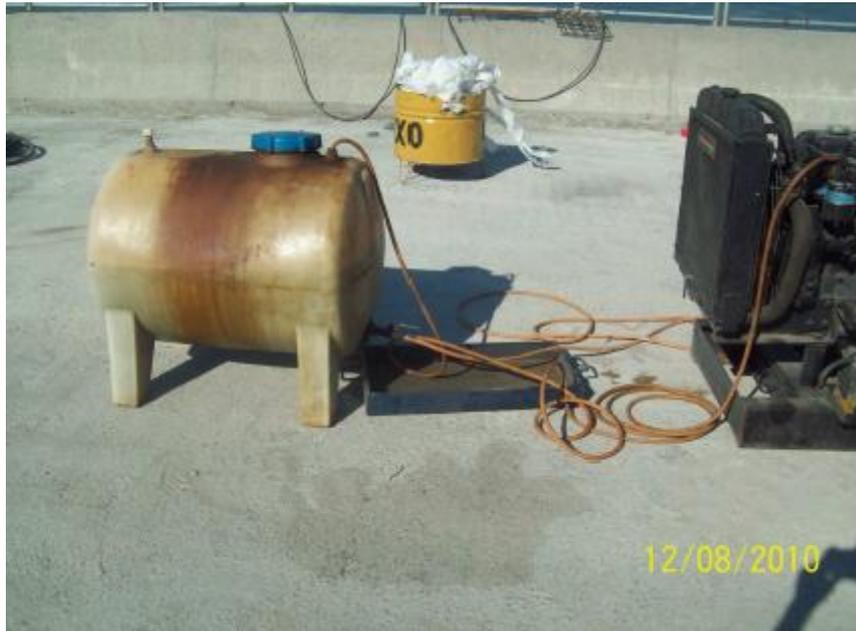
FIGURA 8 - RECIPIENTE DE COMBUSTÍVEL COM BANDEJA DE CONTENÇÃO

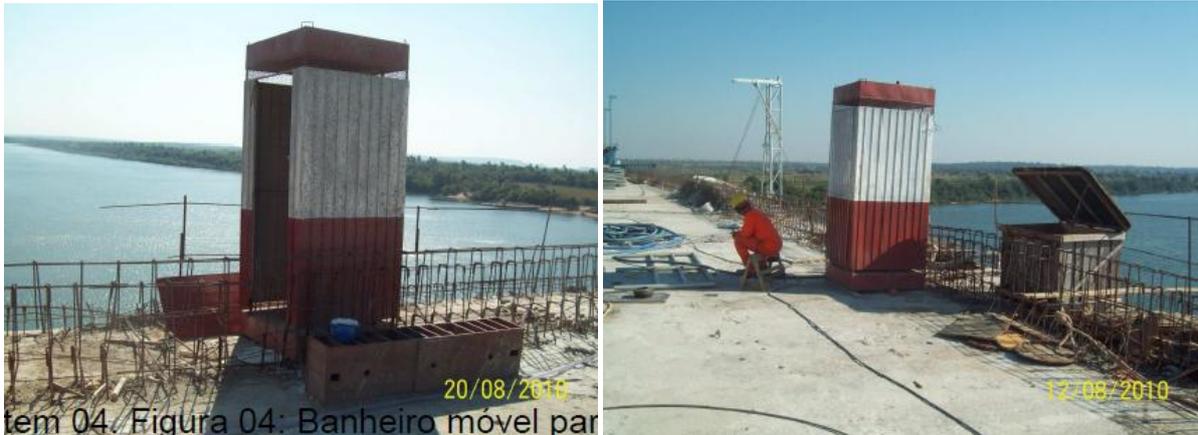
As fossas sépticas estão em funcionamento. Em todos os locais da obra os efluentes estão recebendo destinação correta.

FIGURA 9 - BANHEIRO MÓVEL PARA USO DOS FUNCIONÁRIOS

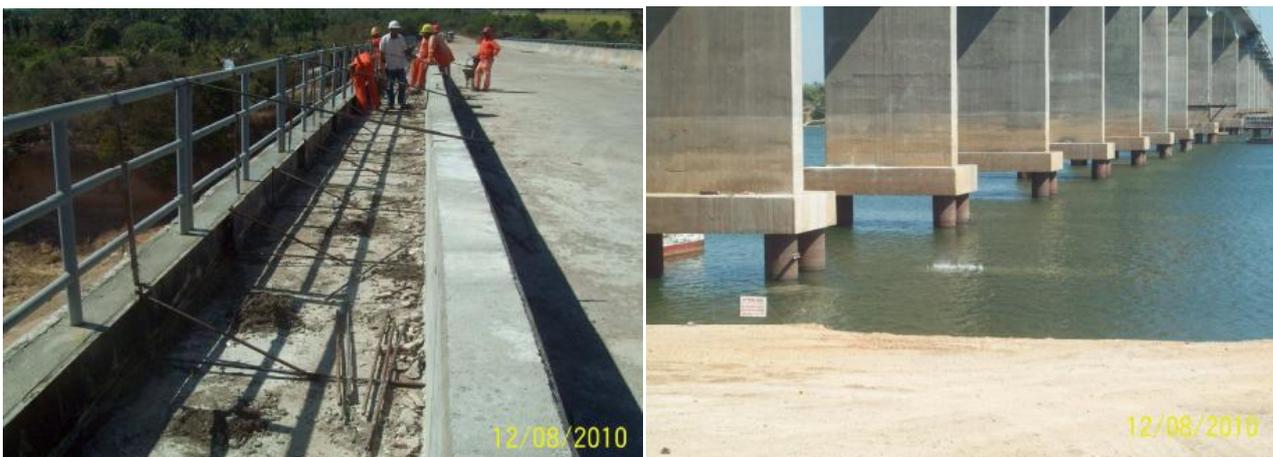
Os resíduos sólidos são devidamente acondicionados em todos os locais da obra, sendo recolhidos e encaminhados corretamente aos bota-foras, onde são enviados para o aterro sanitário municipal. Porém, em uma das visitas houve destinação inadequada dos resíduos devido lançamento direto no rio. Assim, recomenda-se maior informação e fiscalização dos funcionários responsáveis pela coleta dos resíduos afim de que o mesmo não volte a ocorrer.

FIGURA 10 – RECOLHIMENTO DOS RESÍDUOS DE CONCRETO E SUA DESTINAÇÃO INCORRETA, ONDE ALGUNS FORAM LANÇADOS NO RIO

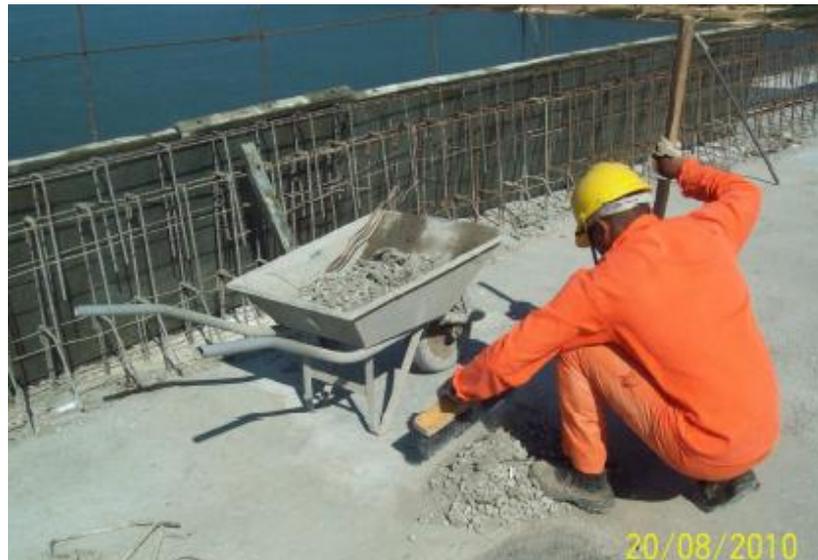
FIGURA 11 – FUNCIONÁRIO RECOLHENDO CORRETAMENTE RESÍDUOS NA OBRA

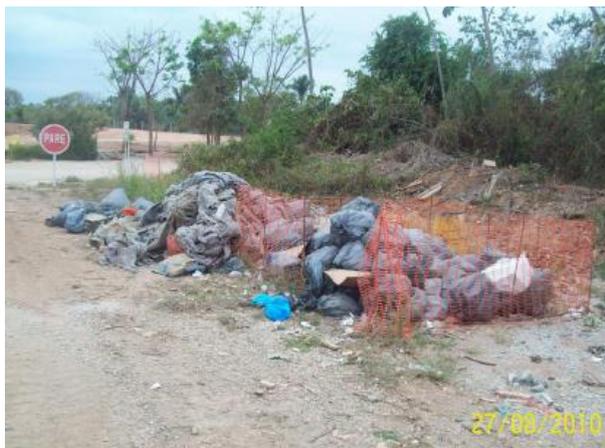
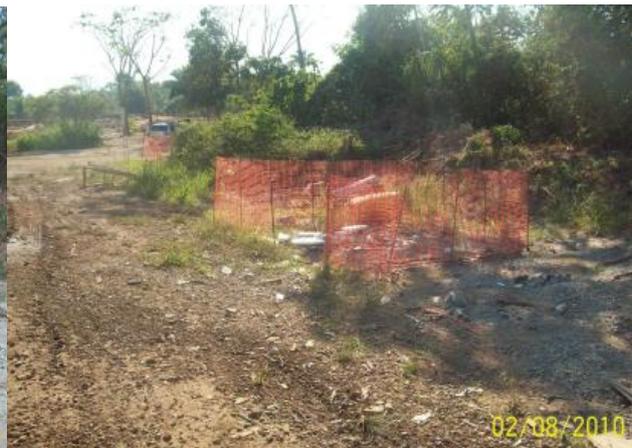
FIGURA 12 – BOTA-FORA DE LIXO DA OBRA

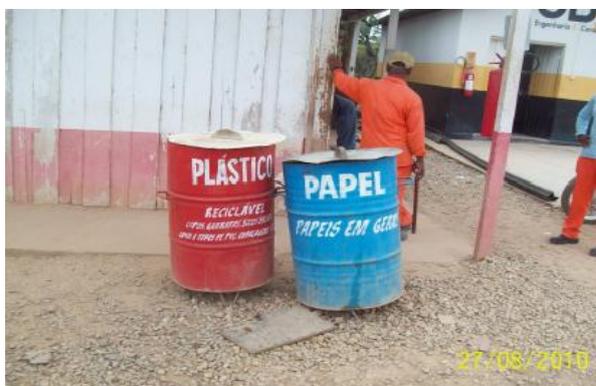
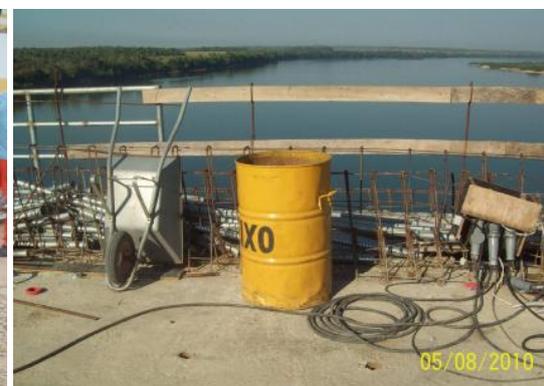
FIGURA 13 – RECIPIENTES PARA COLETA DE LIXO

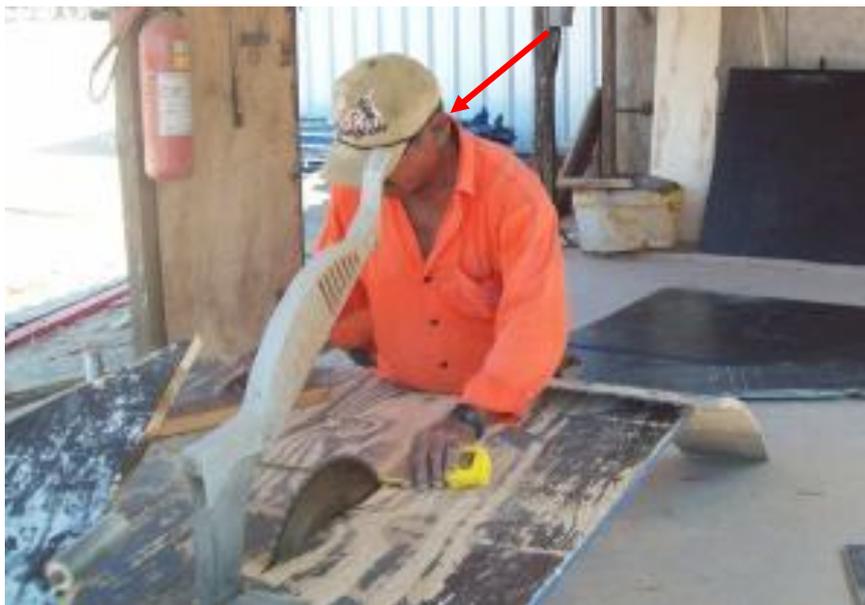
O ruído da obra não interfere nas comunidades próximas ao canteiro de obras. Os operários em áreas de ruído usam protetor auricular.

FIGURA 15 – FUNCIONÁRIO UTILIZANDO PROTETOR AURICULAR

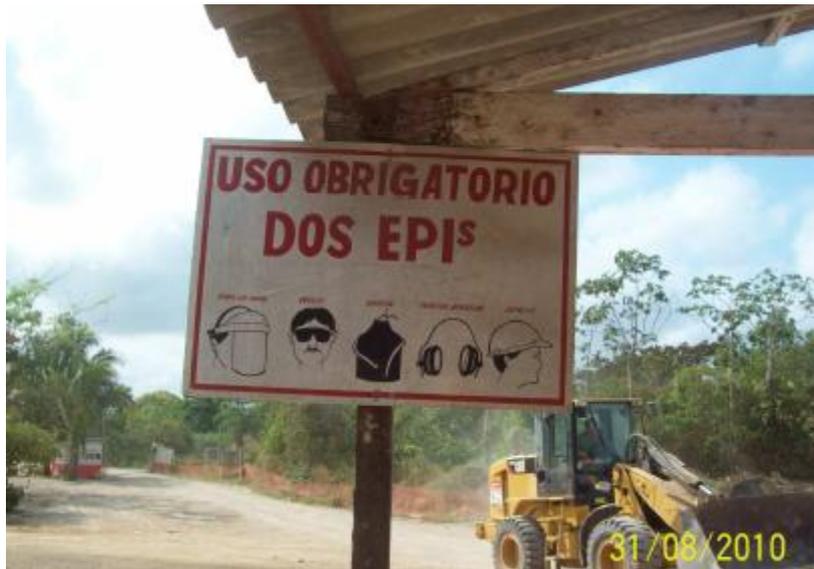
Existe sinalização. Todos os funcionários usam EPI de acordo com sua função e exposição ao risco.

FIGURA 16 - SINALIZAÇÃO DE SEGURANÇA

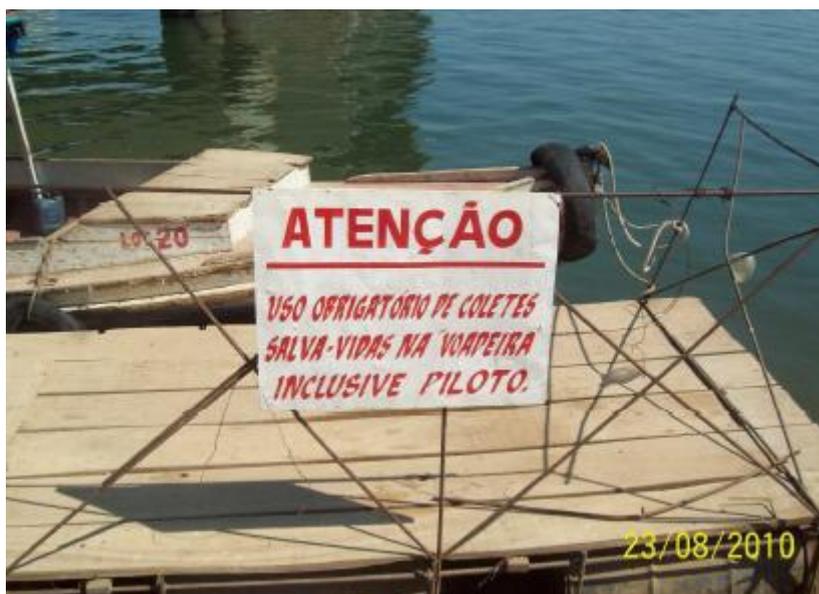
FIGURA 17 - SINALIZAÇÃO DE SEGURANÇA

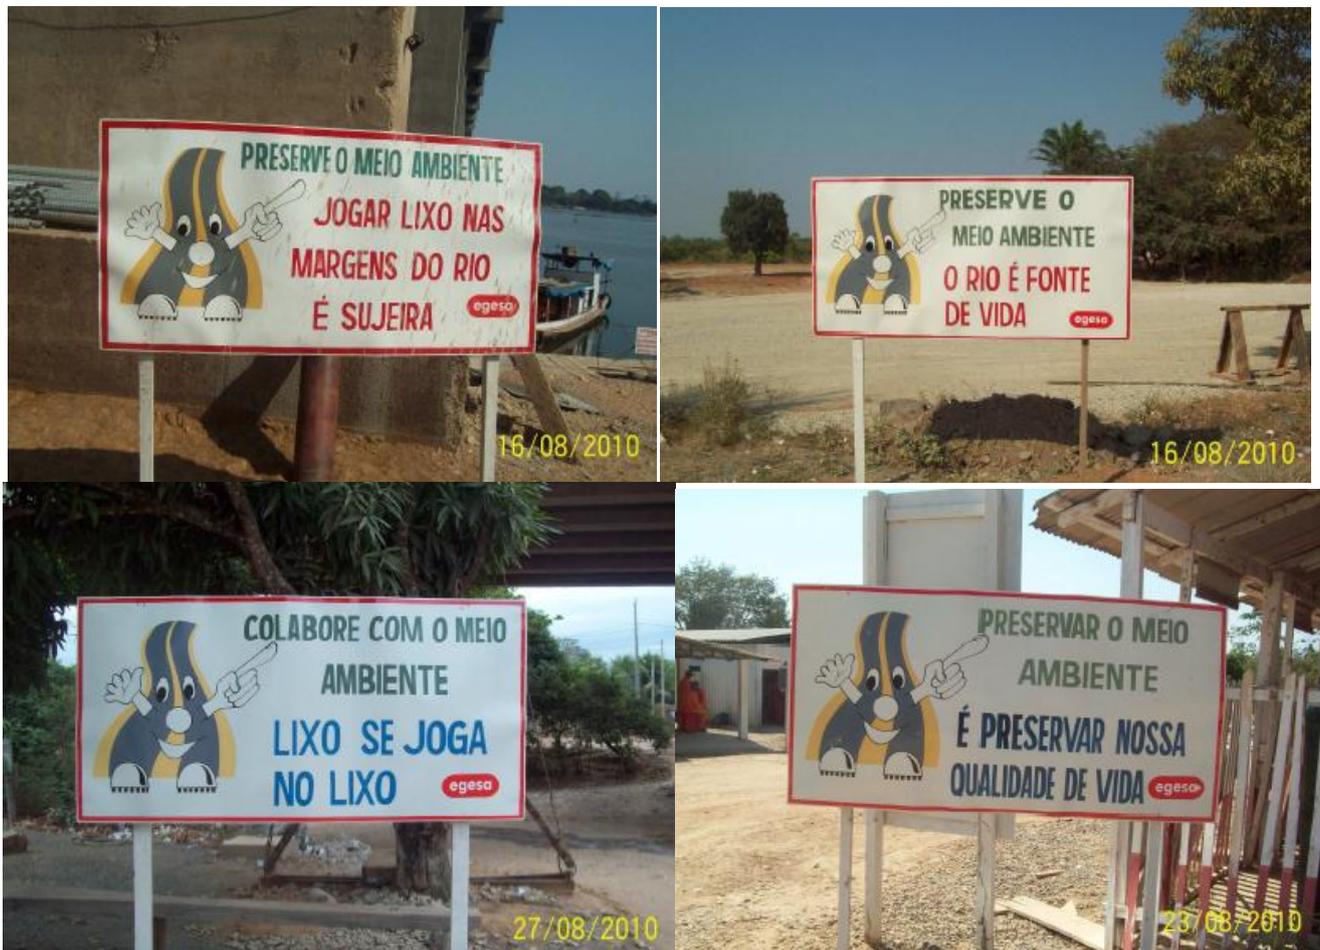
A sinalização está disposta de forma direta, as informações são repassadas com clareza.

FIGURA 18 – SINALIZAÇÃO DE INFORMAÇÃO AMBIENTAL

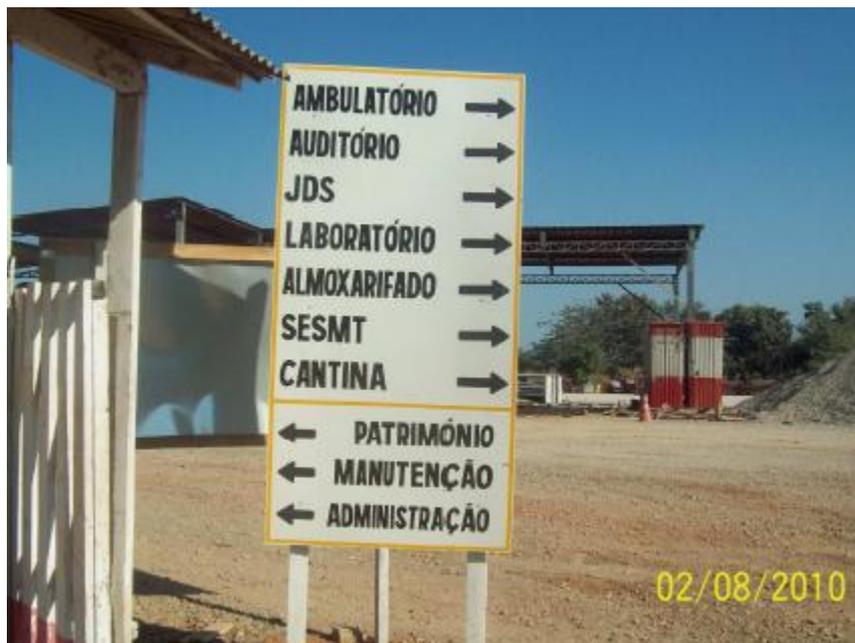
Em virtude do tamanho do canteiro está satisfatório. Existe sinalização; as informações estão simples e objetivas.

FIGURA 19 – SINALIZAÇÃO DE TRÁFEGO NO CANTEIRO DE OBRAS

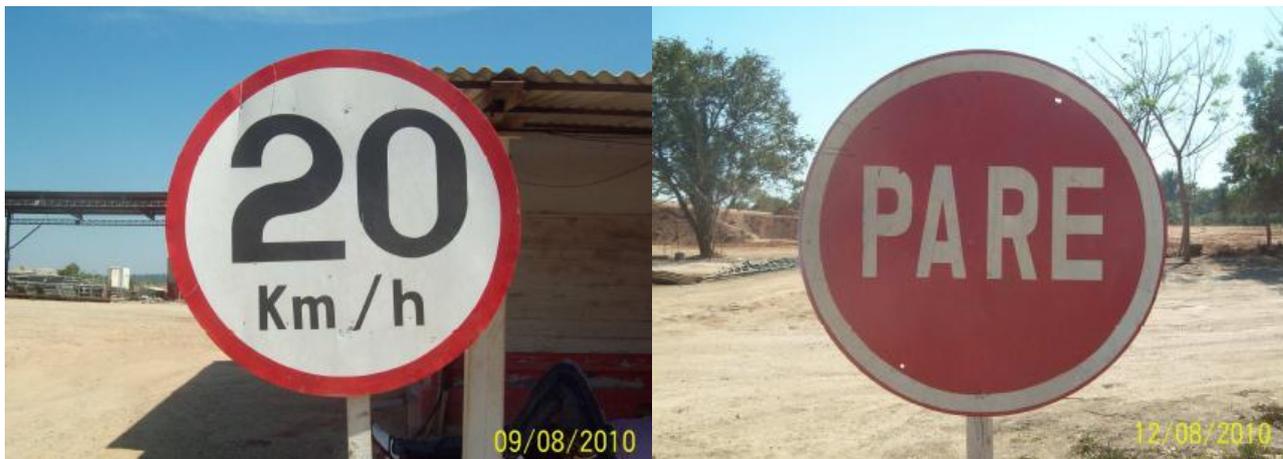
FIGURA 20 – SINALIZAÇÃO DE TRÁFEGO NO CANTEIRO DE OBRAS

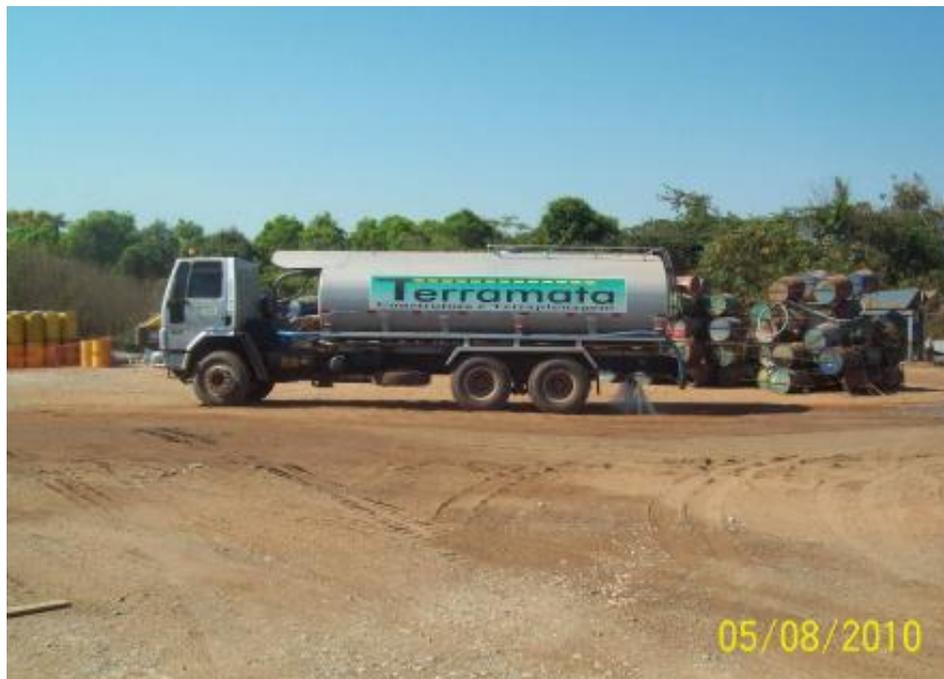
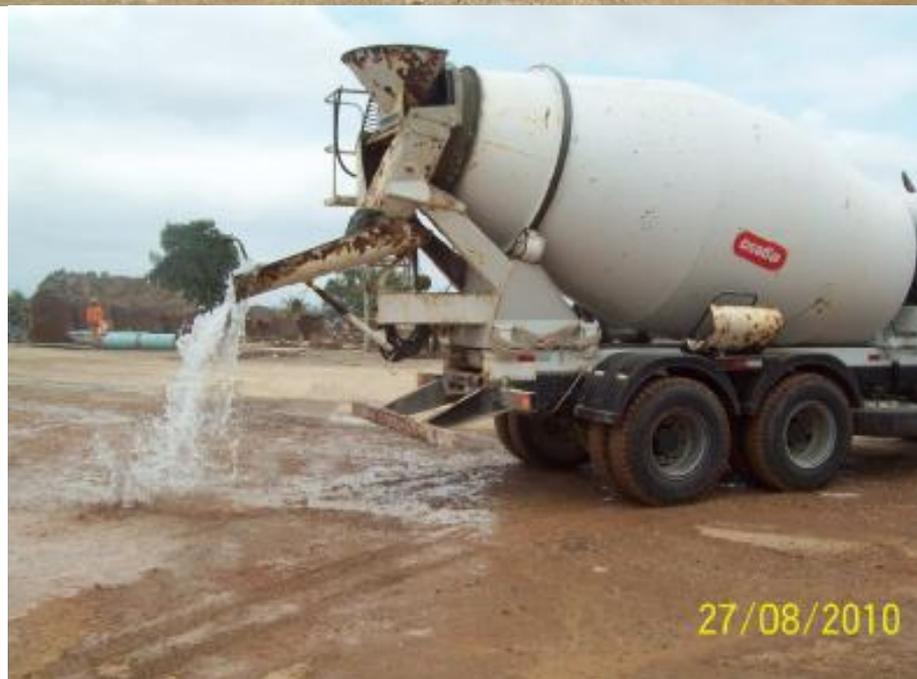
Existem procedimentos e equipamentos para diminuição da poeira. Porém, nas inspeções em que foram feitas apenas uma vez ao dia o umedecimento do solo, foi insuficiente para reduzir a quantidade de poeira. Sendo ideal o processo ser realizado três vezes por dia.

FIGURA 21– UMEDECIMENTO DO SOLO PARA DIMINUIÇÃO DA POEIRA

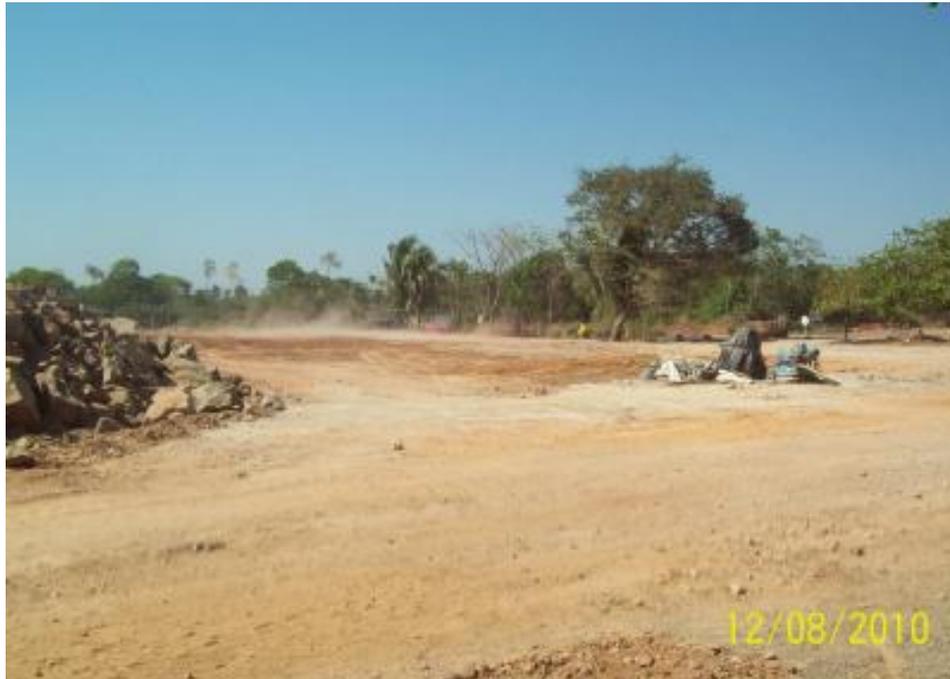
FIGURA 22 – CANTEIRO DE OBRAS COM MUITA POEIRA

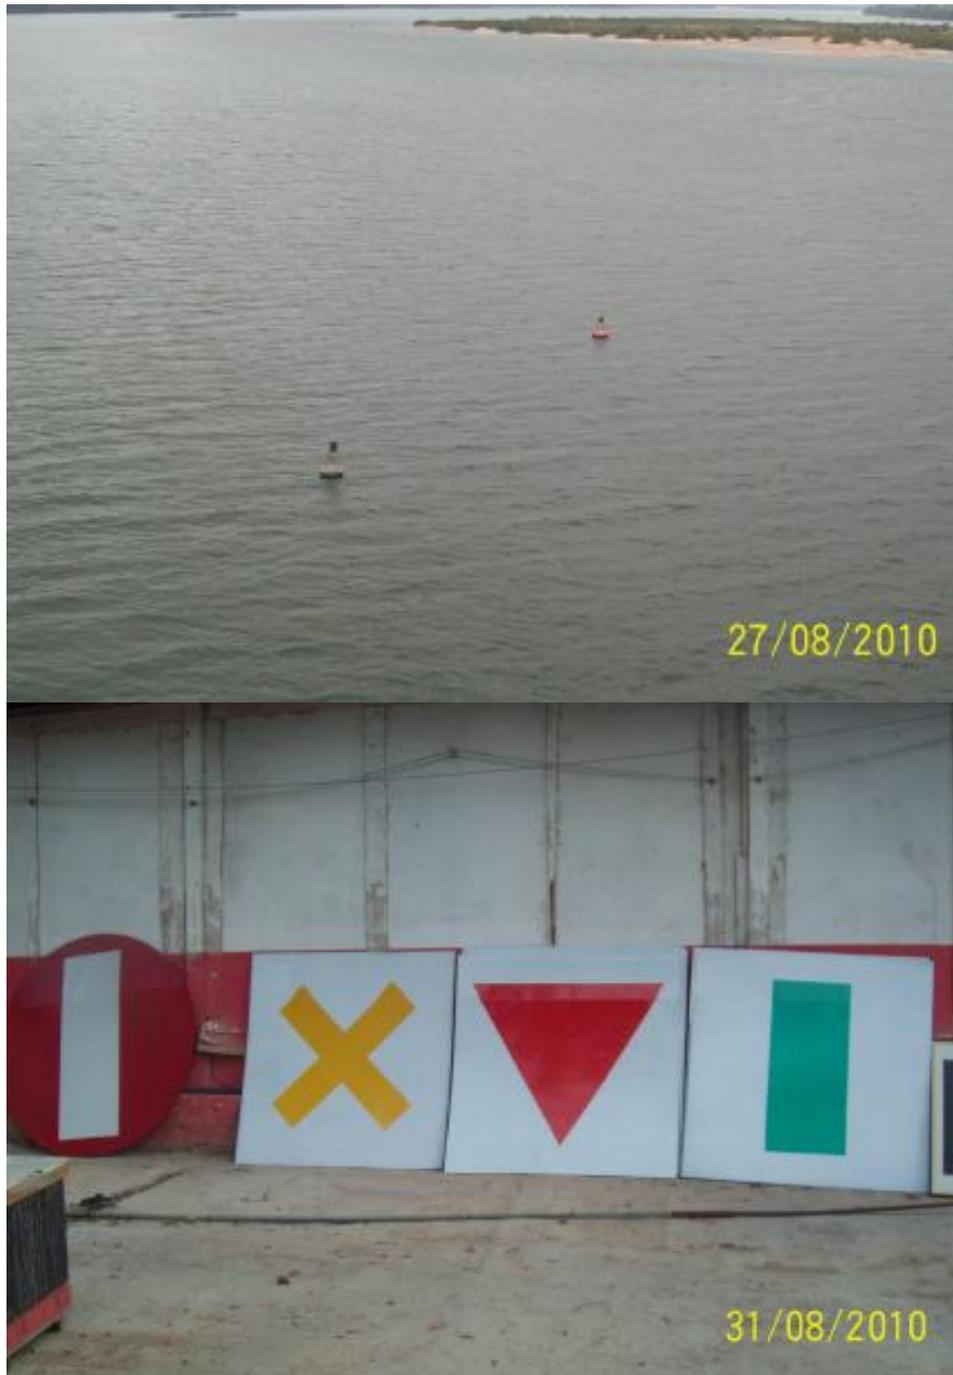
Existe sinalização com colocação de bóias fixas: bombordo e boreste, nas proximidades das balsas de apoio aos trabalhos desenvolvidos no rio. As placas de sinalização permanente estão em processo de fabricação, em breve serão instaladas.

FIGURA 23 – BÓIAS DE SINALIZAÇÃO NÁUTICA E PLACAS DE SINALIZAÇÃO NÁUTICA

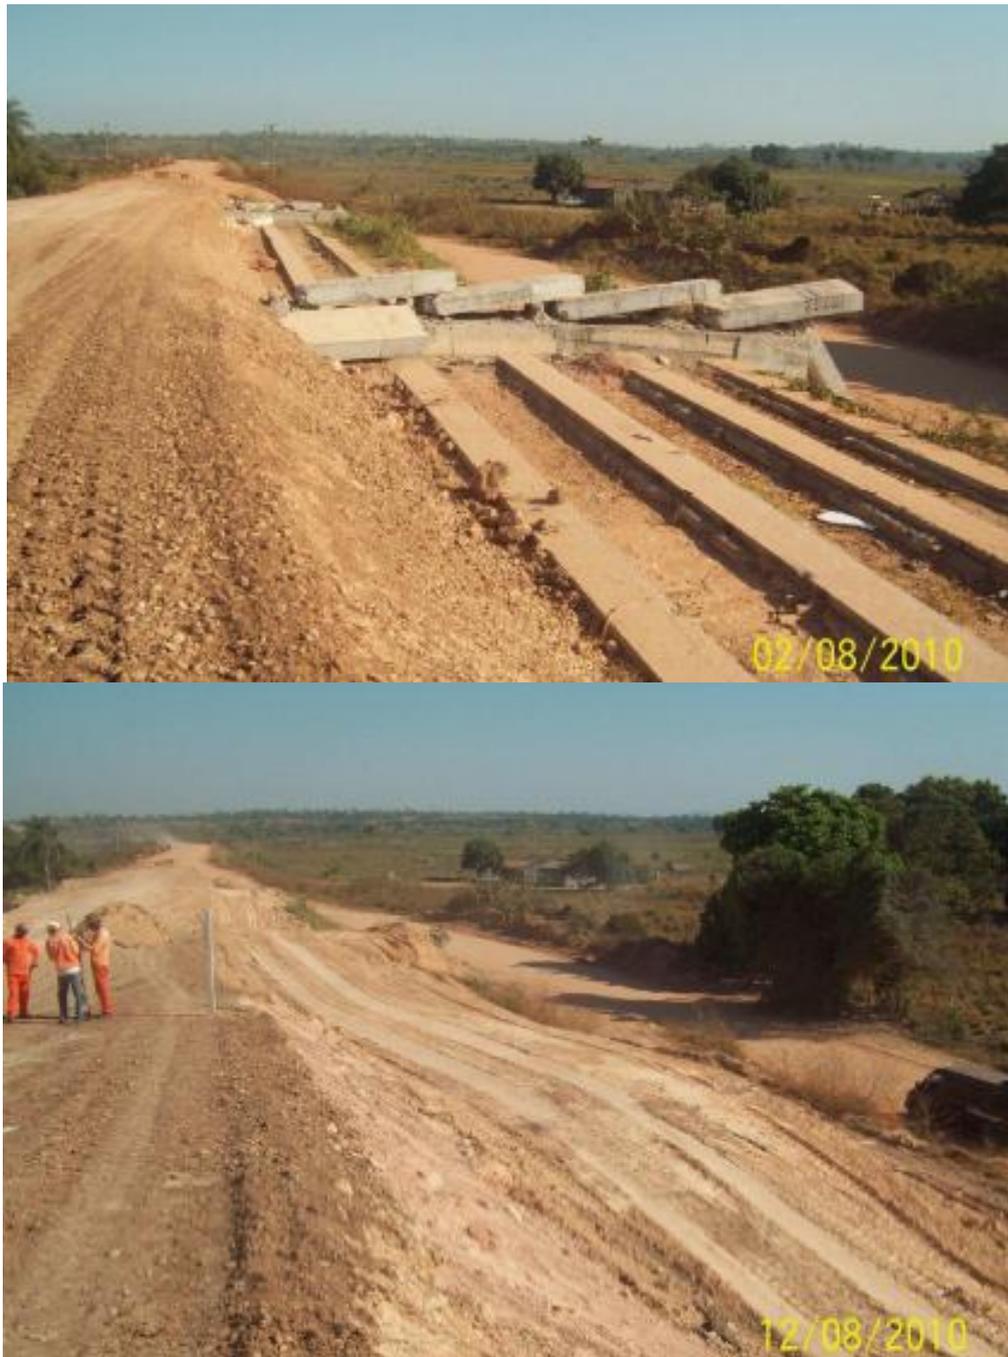
O concreto da demolição está sendo reutilizado nos aterros das cabeceiras da ponte.

FIGURA 24 – AS ESTRUTURAS DE CONCRETO DEMOLIDAS FORAM REUTILIZADAS NOS ATERROS DA CABECEIRA DA PONTE

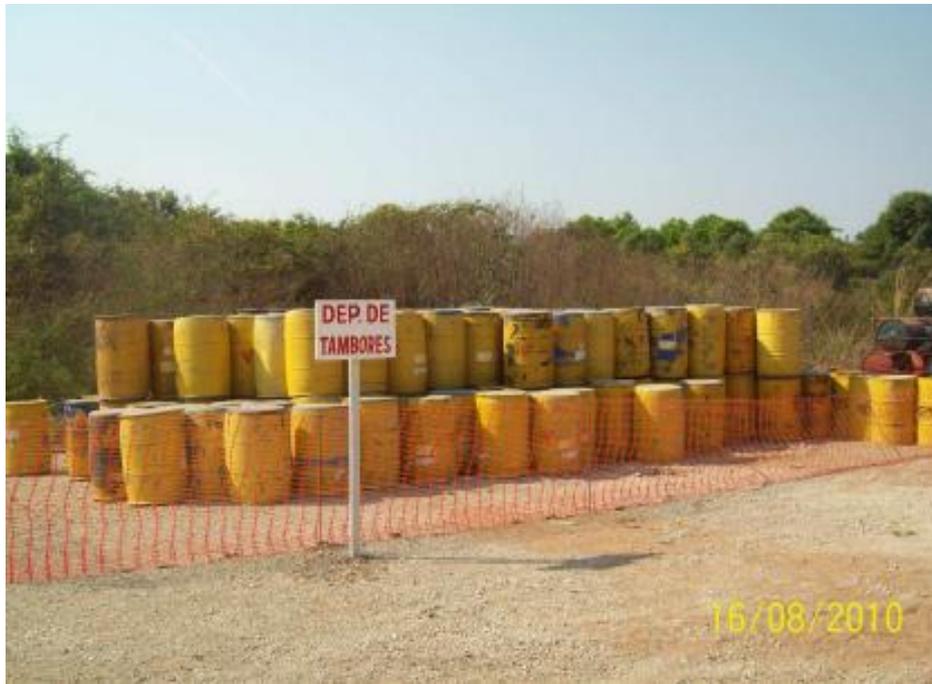
Os materiais estão disponibilizados afastados de riscos ambientais, os tambores vazios de aditivos, foram realocados e acondicionados em local mais adequado.

FIGURA 25 - TAMBORES VAZIOS DE ADITIVOS, ARMAZENADOS EM LOCAL ADEQUADO, AFASTADO DAS MARGENS DO RIO

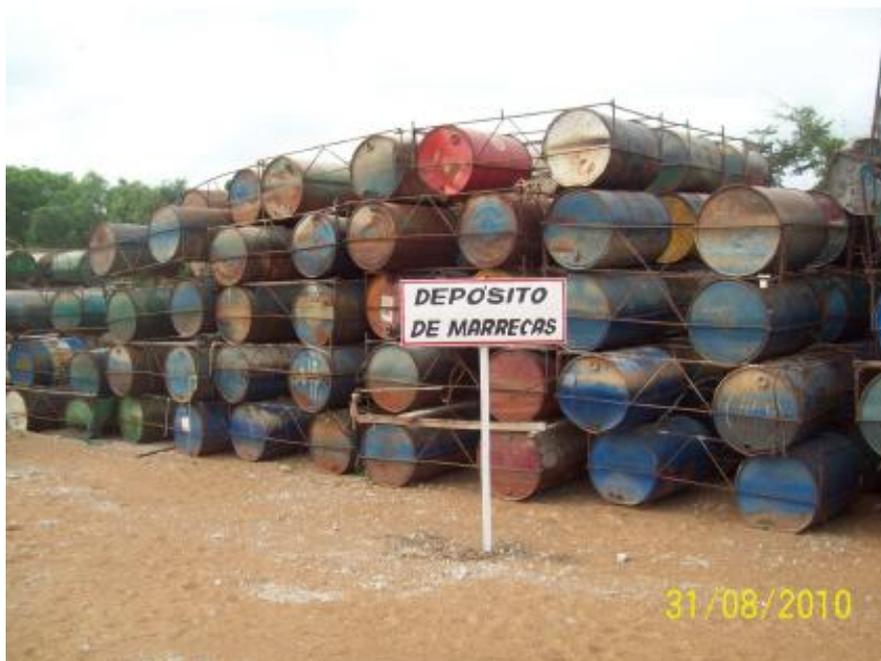
FIGURA 26 - DEPOSITO DE "MARREÇAS" QUE FORAM UTILIZADAS NO RIO

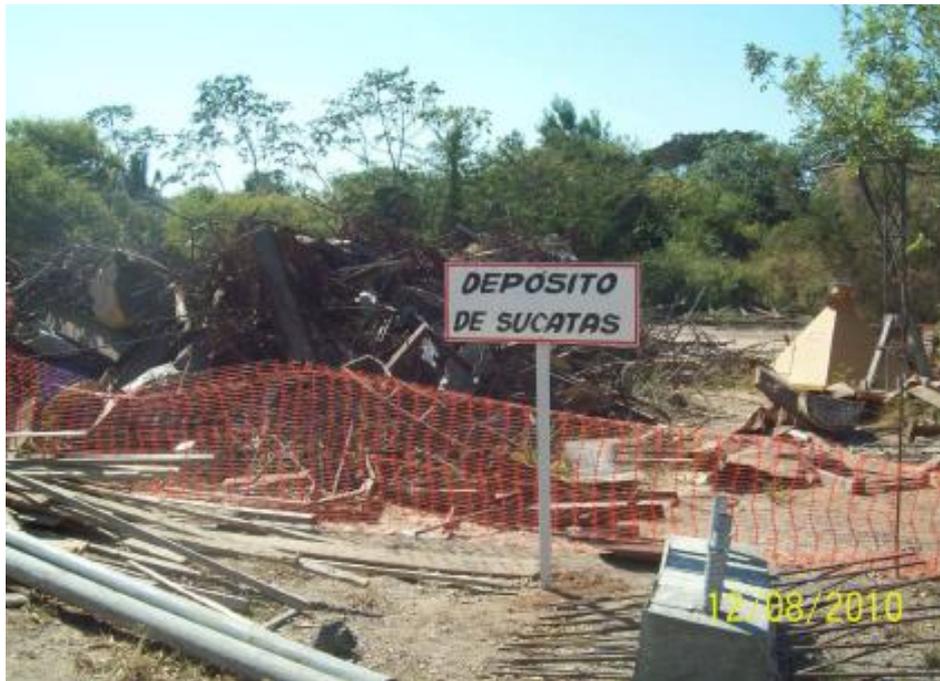
FIGURA 27 - DEPOSITO DE SUCATAS
