3º Relatório Semestral

BR-285/RS
Supervisão Ambiental

Rodovia: BR-285/RS
Trecho: Divisa SC/RS – São Borja
Subtrecho: Divisa SC/RS – Bom Jesus
Segmento: km 0,00 – km 54,176

Período: 20/05/2013 a 19/11/2013

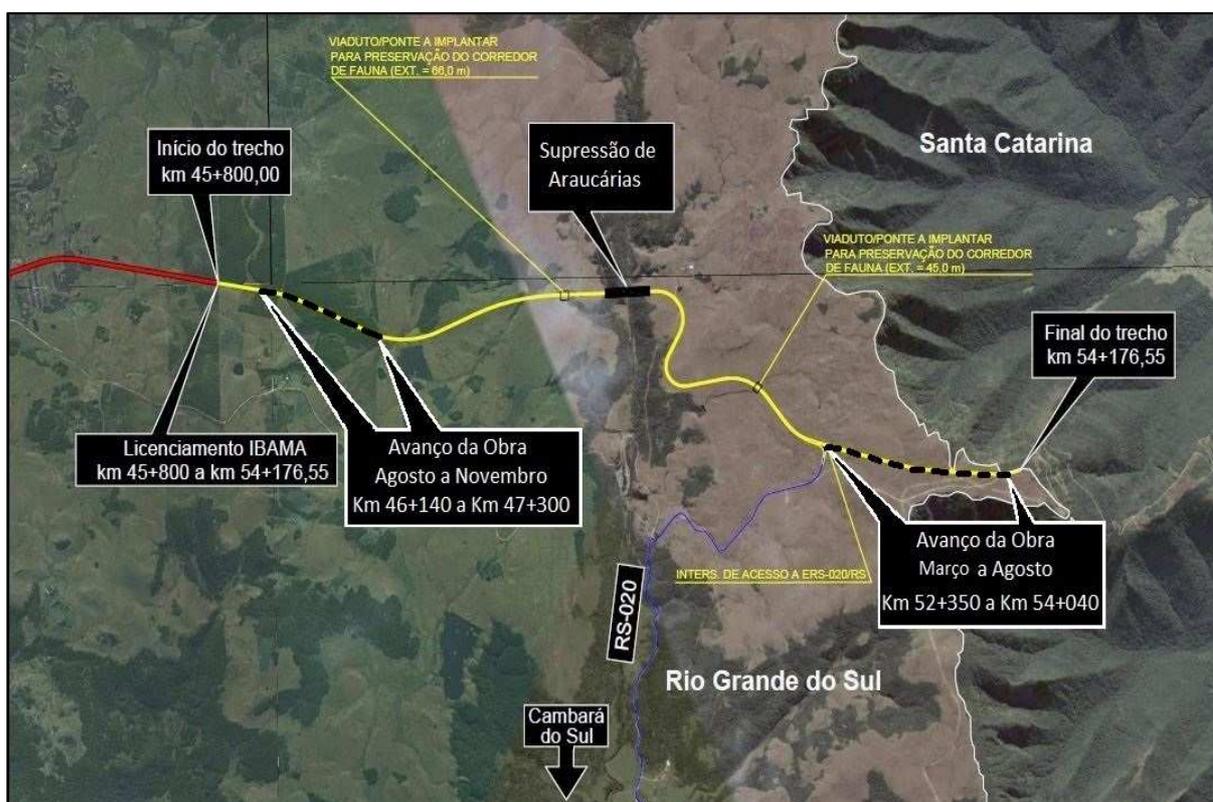
Foto 2 – Vista do andamento da obra

limpeza do trecho.
Setembro/2013	Serviços de terraplenagem do km 46+220 ao km 46+760. Andamento da recuperação da cascalheira 01. Início da supressão das araucárias no entorno do Rio das Antas, conforme ASV 702/2012, no dia 10/09.
Outubro/2013	Serviços de terraplenagem do km 46+240 ao km 47+000. Andamento da recuperação da cascalheira 01. Término da supressão das araucárias no entorno do Rio das Antas, conforme ASV 702/2012, no dia 08/10.
Novembro/2013	Serviços de terraplenagem do km 46+620 ao km 47+300. Início da 3ª Etapa de Monitoramento Arqueológico no dia 19/11, compreendendo o trecho do km 49+100 ao km 49+200 e o trecho do km 49+820 ao km 50+760, com término da etapa no dia 21/11.

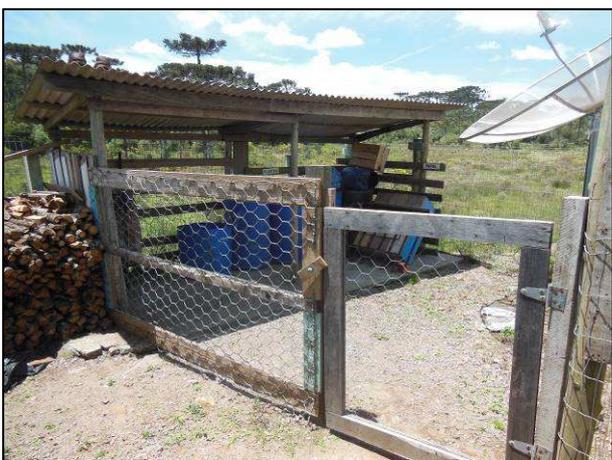
No canteiro de obras o resíduo é armazenado em local adequado, aguardando seu destino final. Este local se encontra cercado para evitar acesso de animais e possui cobertura para evitar o percolado, têm piso impermeabilizado e está bem identificado. Ainda, o resíduo fica acondicionado em bombonas cobertas, e o recolhimento e destinação final são realizados pela prefeitura da cidade, conforme pode ser observado nas fotos a seguir:

Foto 11 – Local de armazenamento do resíduo.

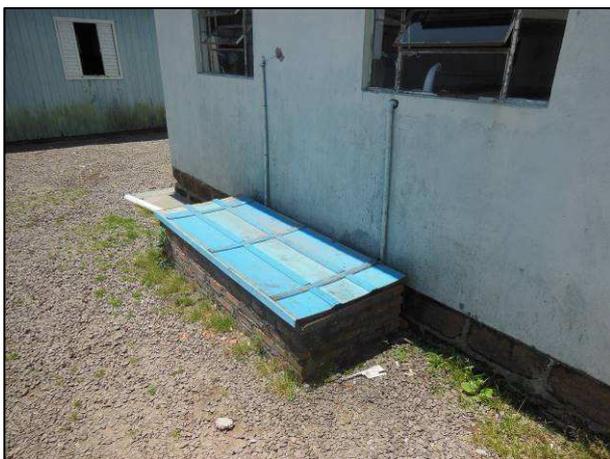
As águas servidas do refeitório e cozinha passam por caixa de gordura, antes de serem direcionadas para a fossa séptica com filtro e sumidouro. Esta medida foi adotada para que a água e os óleos fossem separados, evitando entupimentos de canos e facilitando o recolhimento deste material. As fotos 16 e 17 apresentam as instalações supracitadas.

Foto 16 – Vista frontal da caixa separadora de gordura.

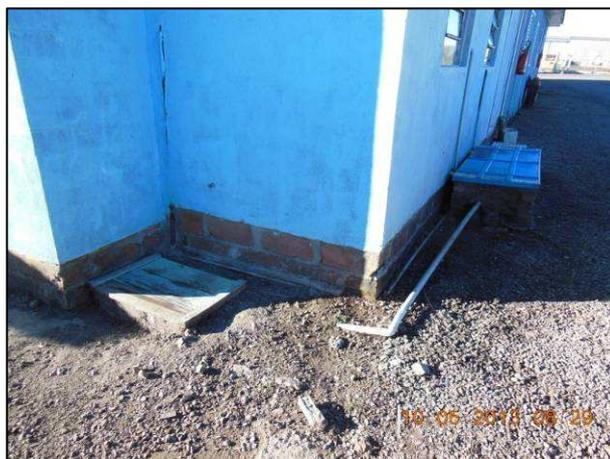
Foto 17 – Vista lateral da caixa separadora de gordura.

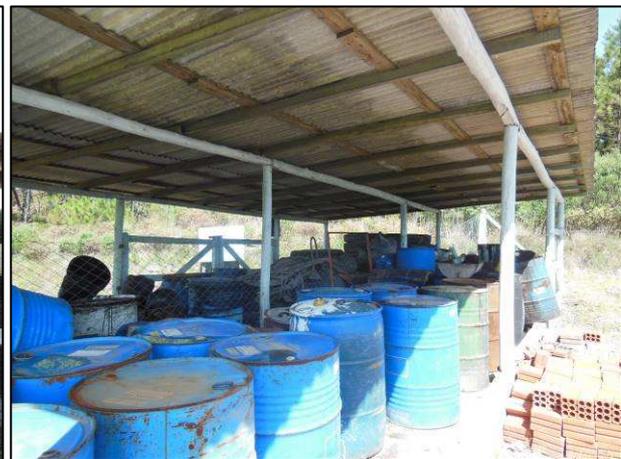
Foto 19 – Local de acondicionamento de resíduos de óleos e graxas, até a destinação final.

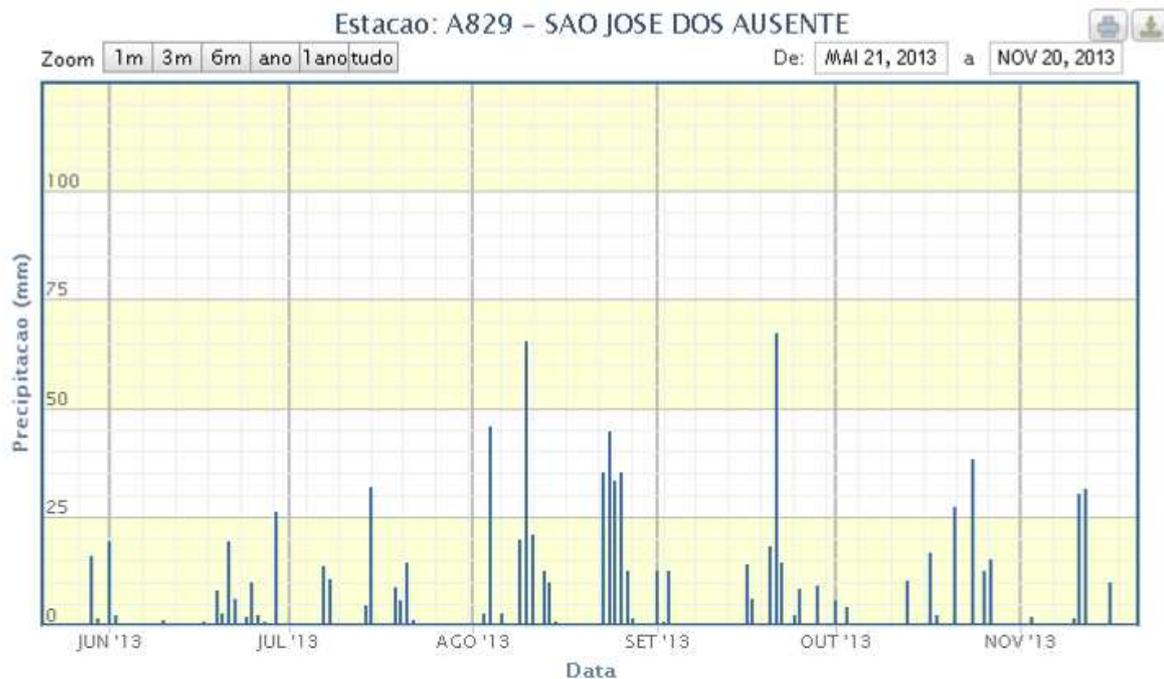
O gráfico abaixo mostra a incidência de chuvas no período em foco. Como pode ser observado, ocorreram tres episódios de chuvas intensas (precipitação acumulada superior a 100 mm) em 09-11/08, 23-26/08 e 20-22/09. Nestes períodos, como será visto adiante, as obras se desenvolviam apenas no segmento inicial do trecho.

Gráfico das precipitações pluviométricas ocorridas no período.
 (*Fonte IMET).

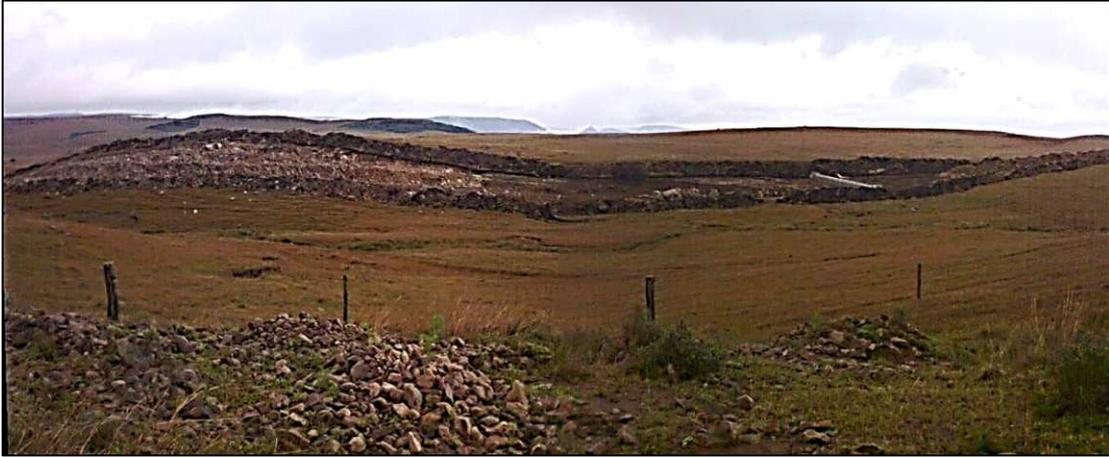
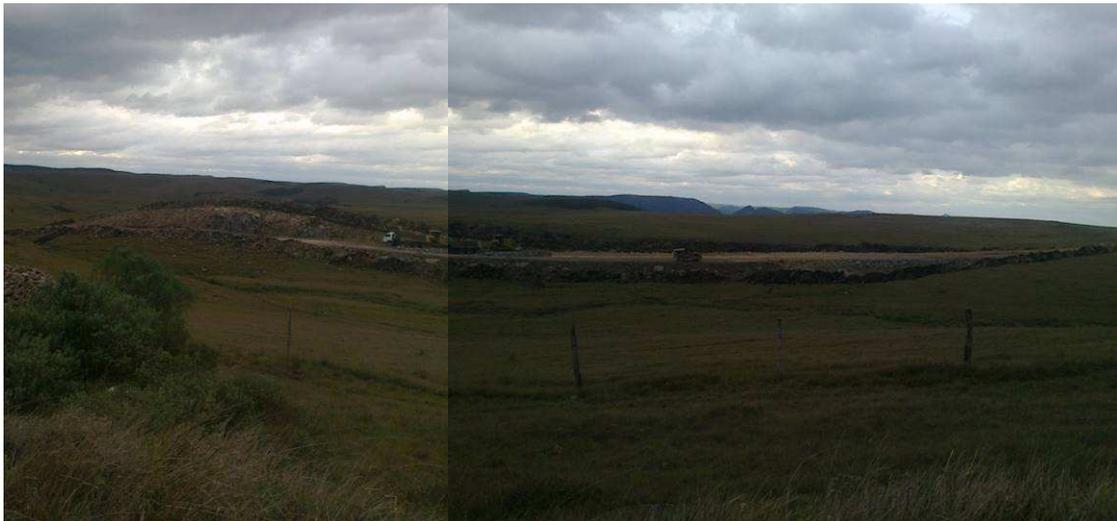
Fotos 29 e 30 - Segmento compreendido aproximadamente entre as estacas 52+900 e 53+200, respectivamente em jun/13 e jul/13. Na foto 30 o aterro, constituído por material rochoso, está em fase final de execução.

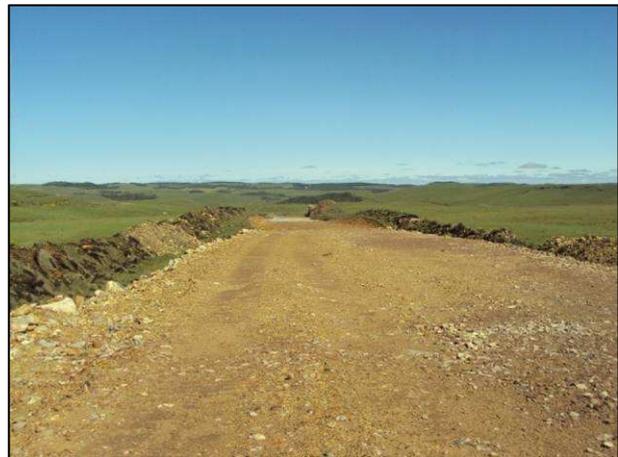
Foto 32 - Vista atual (nov/13) da porção final deste segmento onde as obras foram interrompidas temporariamente.

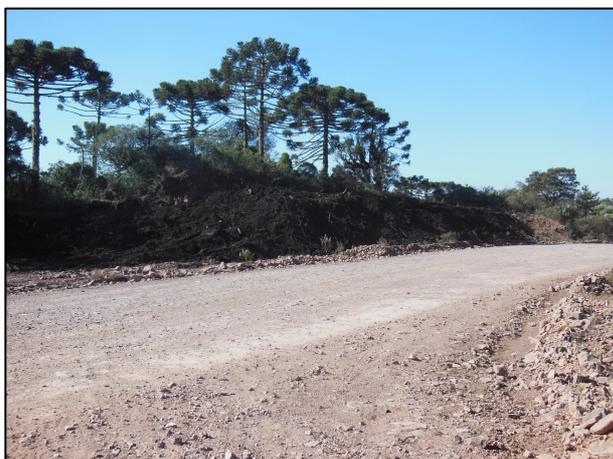
Nas fotos 38 a 41, pode se observar a situação atual da Cascalheira 1, em estágio de recuperação.

Foto 38 - Vista da Cascalheira 1, sentido SJA ao Rio das Antas.

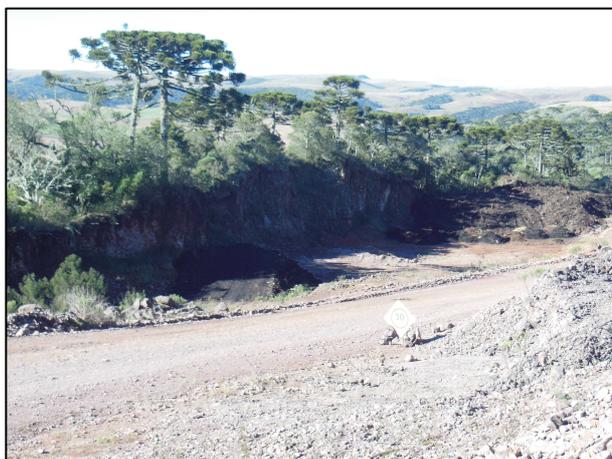
Foto 39 - Vista da Cascalheira 1, sentido SJA ao Rio das Antas, detalhando o lado esquerdo.

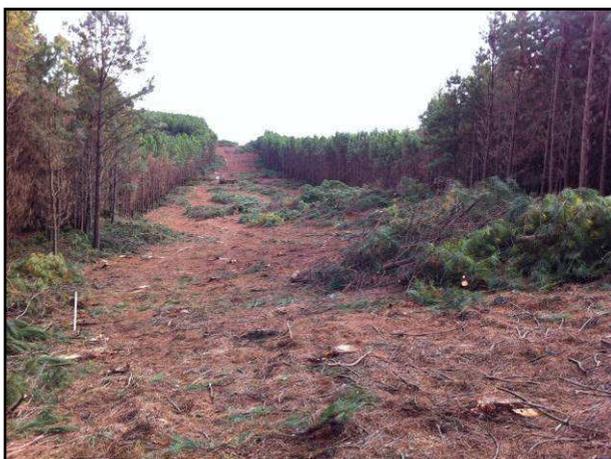
No mês de junho foram concluídas as atividades de corte da floresta de pinus, iniciadas no mês anterior, vegetação que ocupava o trecho entre os Km 46+160 a 47+370. Durante o acompanhamento a equipe de supervisão ambiental procurou controlar a supressão, mitigar impactos e realizar o afugentamento da fauna local (Fotos 68 e 69).

Foto 68 – Vista do local onde foi realizado o corte da floresta de pinus.

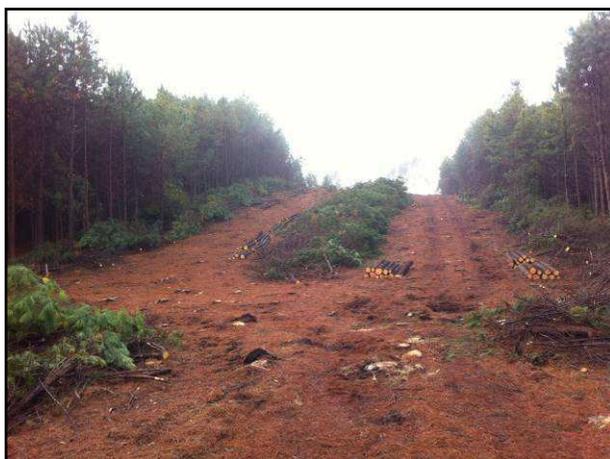
Foto 69 – Vista de outro local onde foi realizado o corte da floresta de pinus.

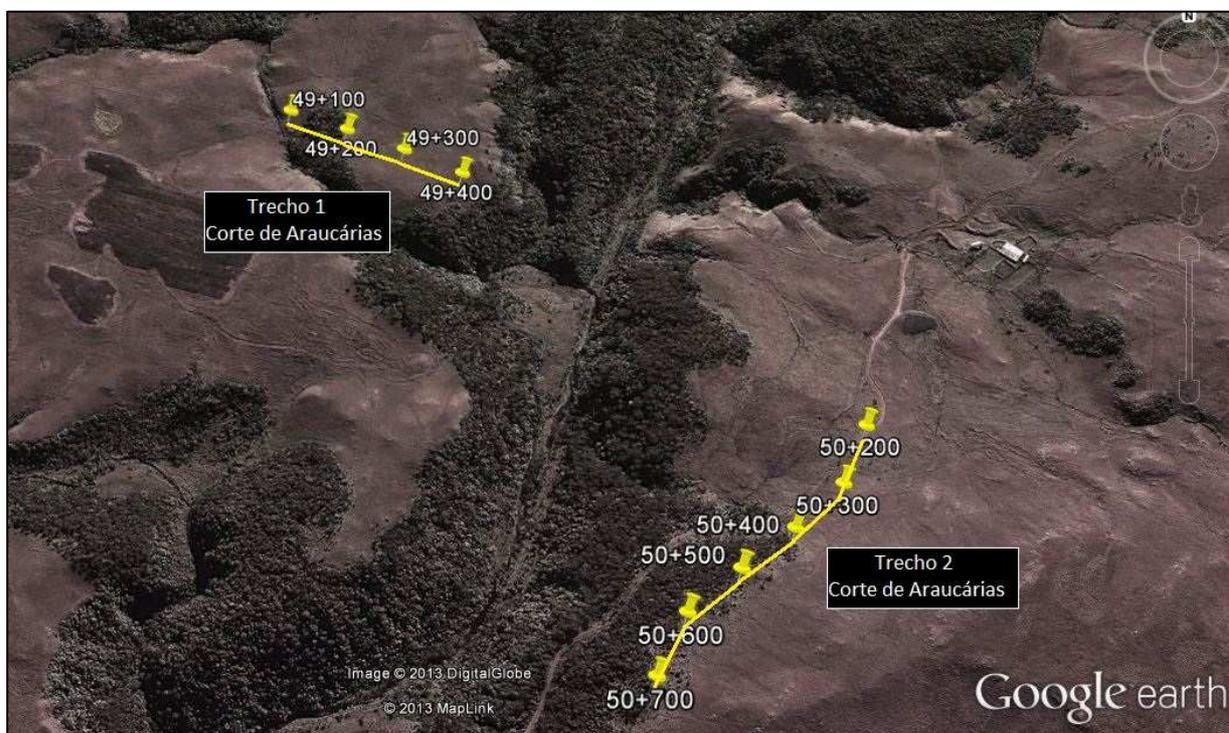
As atividades de supressão da vegetação nativa foram realizadas em 2 trechos, 1º trecho - entre os Km 49+100 e Km 49+430 e 2º trecho entre os Km 50+200 e Km 50+700, conforme imagem de satélite apresentada abaixo (Foto 70).

Foto 70 - Imagem de satélite apresentando os dois trechos em que ocorreu a supressão de vegetação nativa.

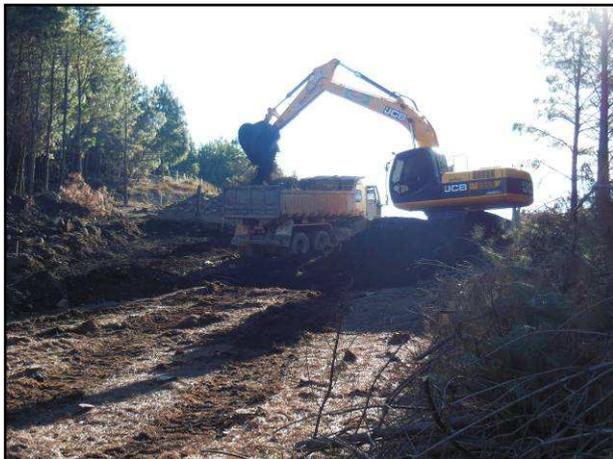
Durante o período de maio a novembro ocorreram atividades de decapagem do solo e destocamento, entre as estacas Km 46+160 a 47+400, local que havia a vegetação de pinus (floresta comercial). Neste momento, o acompanhamento buscou realizar o resgate da fauna, acatamento das sinalizações e marcações (Fotos 78 a 81).

Foto 78 – Acompanhamento da decapagem do solo.

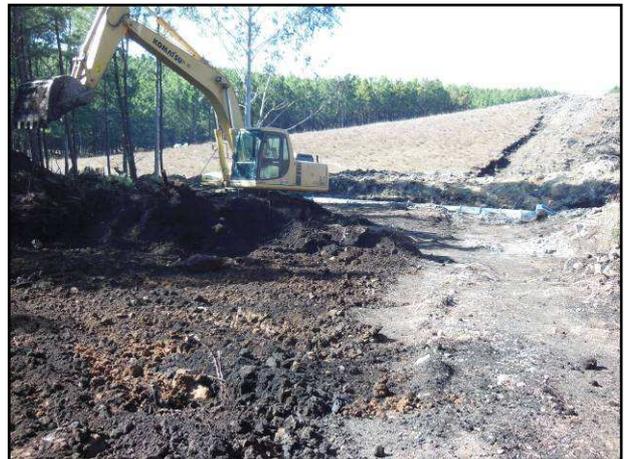
Foto 79 – Acompanhamento da decapagem do solo e destocamento.

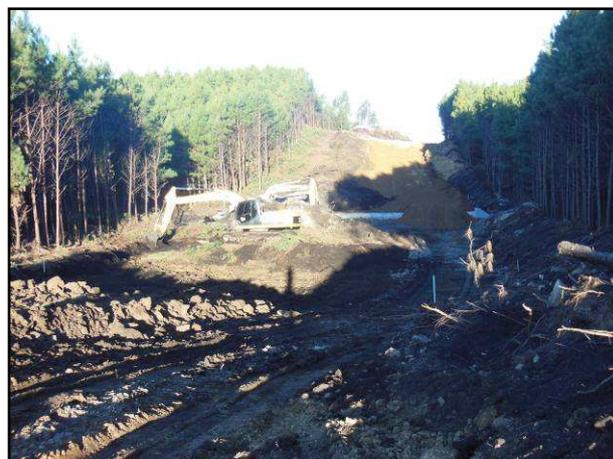
Foto 80 – Acompanhamento da decapagem do solo.

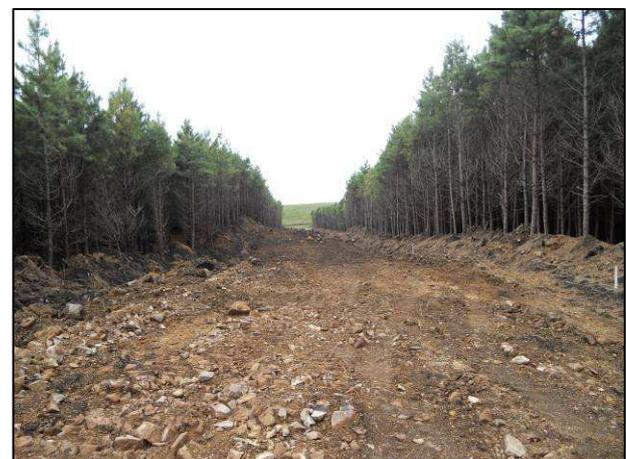
Foto 81 – Trecho do entre Km 46+800 e 47+100, área que foi realizada a decapagem do solo e destocamento.

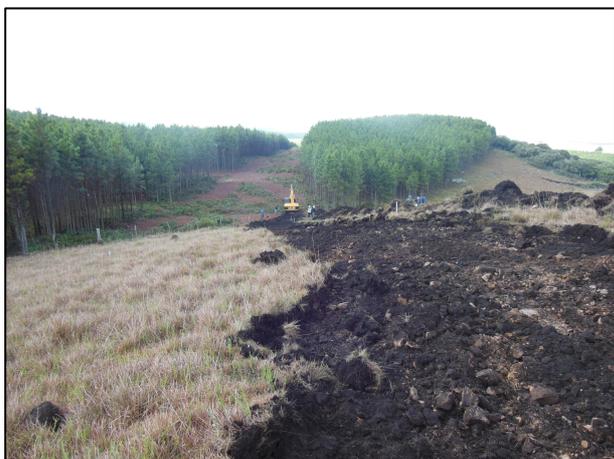
Foto 149 - Local em que ocorreu a escavação, de linha contínua e largura de 3m.
