Rodovia BR-285/RS/SC  
Subtrecho São José dos Ausentes (RS) - Timbé do Sul (SC)  
Segmento Lote de obra 1 - km 45,800 ao km 54,176 (PNV 285BRS0075)  
Segmento Lote de obra 2 - km 33,800 ao km 55,862 (PNV 285BSC0050)  
Extensão 30,438 km

# 7º RELATÓRIO SEMESTRAL

Período: 1º de junho a 30 de novembro de 2015

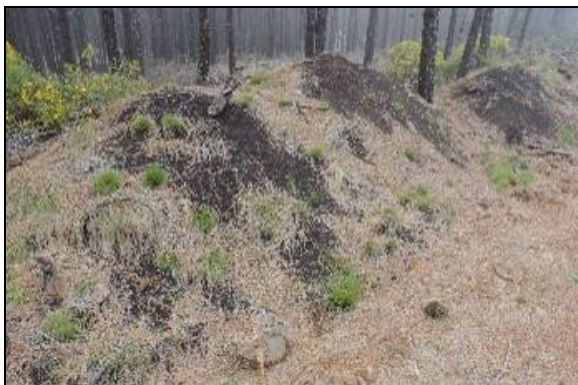
Durante as inspeções, observou-se que o material inservível está estocado em leiras ao longo da faixa de domínio para posterior utilização na recuperação da atual estrada. Porém, foi identificado local propício para procriação de vetores no km 45+990 no mês de novembro, sendo o desdobramento desta ocorrência a ser evidenciado no Relatório Semestral subsequente. A seguir o registro fotográfico.

Foto 1. Solos armazenados para posterior recuperação ambiental da atual estrada. km 47+140. Coord. UTM 597444/6817352 22J (Out/2015).

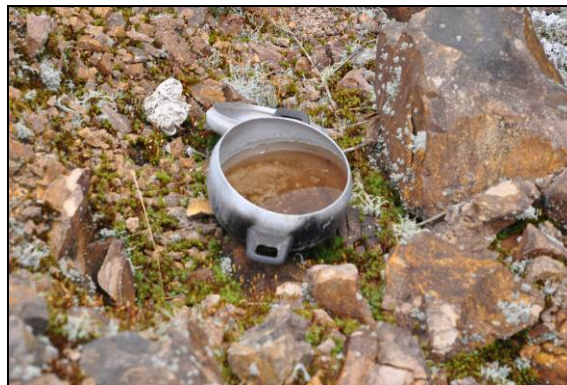
Foto 2. Recipiente (resíduo) com acúmulo de água, possibilitando a procriação de vetores patogênicos. km 45+995 (LD). Coord. UTM 596604/6818120 22J (Nov/2015).

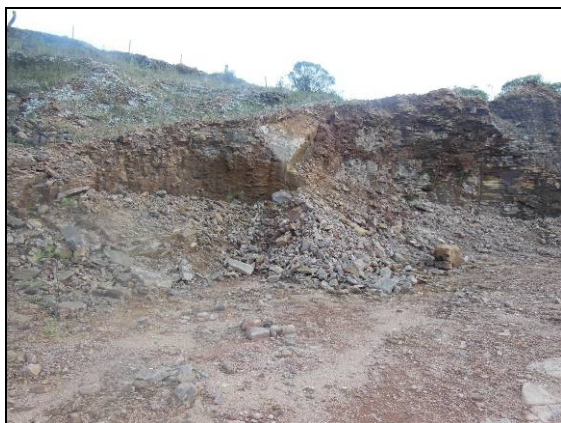
Quanto ao monitoramento das áreas a serem recuperadas, na cascalheira 3 não foram verificadas alterações no semestre. Nas cascalheiras 1 e 2 foram constatados indícios de extração de material em vistorias realizadas nos meses de outubro e junho e julho, respectivamente. Em novembro não foram constatados indícios de extração de material. A seguir o registro fotográfico.

Foto 3. Área com movimentação de material na Cascalheira 2. Coord. UTM 599356/6814758 22J (Jun/2015).

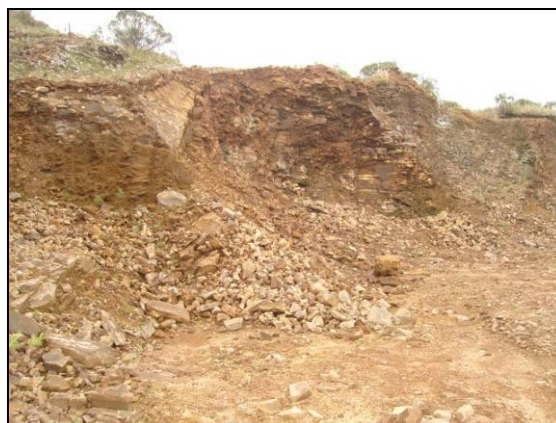
Foto 4. Área com movimentação de material na Cascalheira 2. Coord. UTM 599356/6814758 22J (Jul/2015).

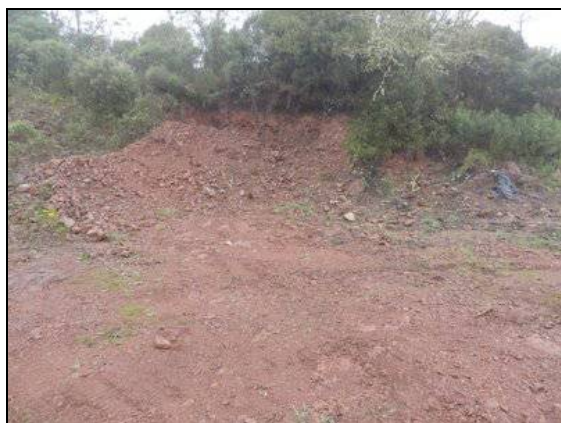
Foto 5. Área onde suspeita-se da movimentação de material da Cascalheira 1. Coord. UTM 597759/6815711 22J (Out/2015).

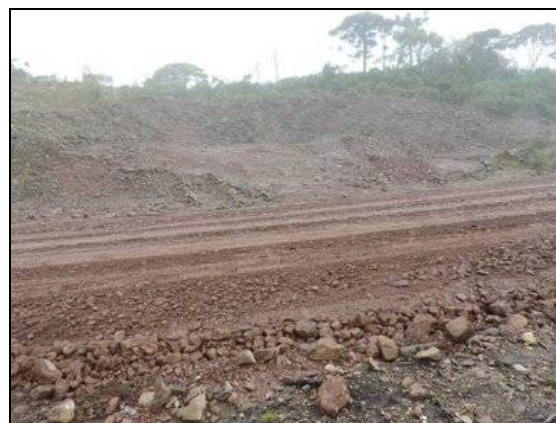
Foto 6. Atividades de manutenção na atual estrada no entorno da Cascalheira 1. Coord. UTM 597782/6815712 22J (Out/2015).

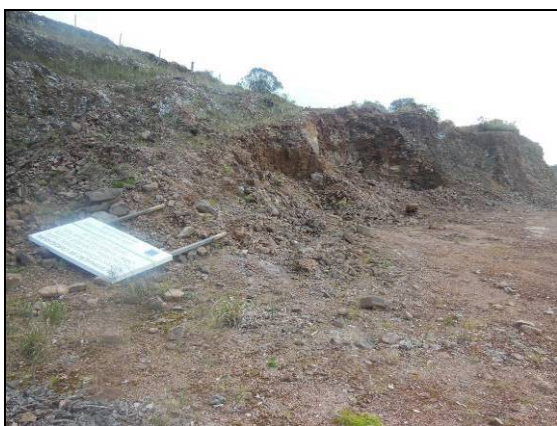
Foto 7. Placa informando da recuperação ambiental da Cascalheira 2 tombada. Coord. UTM 599356/6814758 22j (Jun/2015).

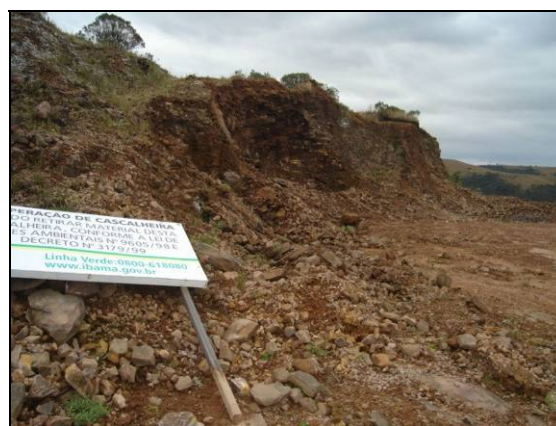
Foto 8. Placa informando da recuperação ambiental da Cascalheira 2 tombada. Coord. UTM 599356/6814758 22j (Jul/2015).

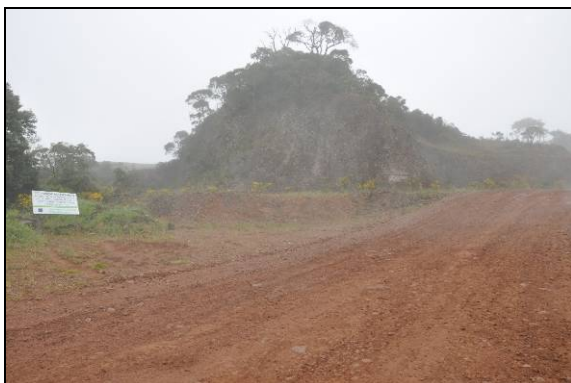
Foto 9. Placa informando da recuperação ambiental da Cascalheira 1. Coord. UTM 597907/6815731 22j (Nov/2015).

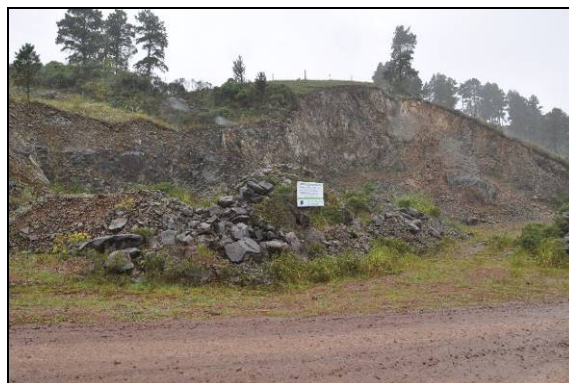
Foto 10. Placa informando da recuperação ambiental da Cascalheira 2. Coord. UTM 599435/6814743 22j (Nov/2015).

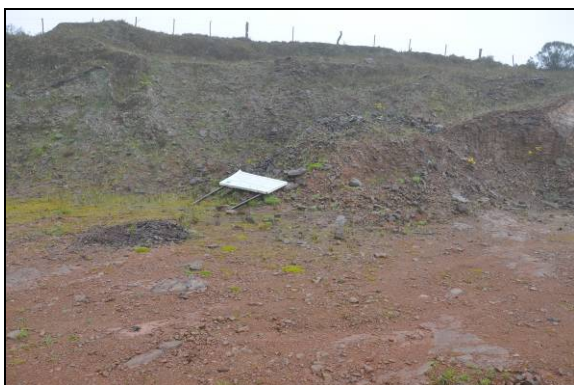
Foto 11. Placa informativa tombada na Cascalheira 2. Coord. UTM 599356/6814758 22j (Nov/2015).

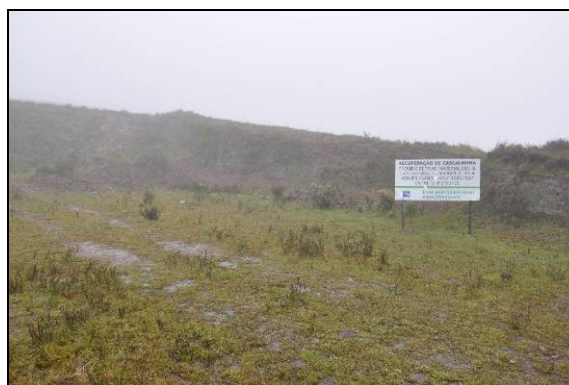
Foto 12. Placa informando da recuperação ambiental da Cascalheira 3. Coord. UTM 600341/6814468 22j (Nov/2015).

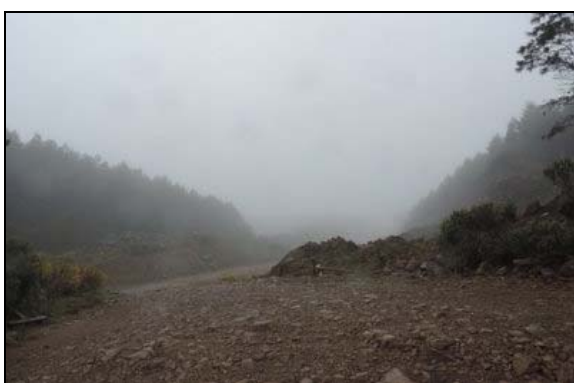
As frentes de obra desmobilizadas não receberam sinalização específica alertando quanto à proibição da entrada de pessoas e dos riscos específicos de cada local dentro da faixa de domínio. No entanto, nas áreas de recuperação ambiental (cascalheiras 1 a 3) foi verificada a referida sinalização de advertência. Ressalta-se que uma das placas encontra-se tombada desde junho de 2015, bem como a placa com as informações do empreendimento no Lote 1, essa última desde outubro de 2015. O desdobramento destas ocorrências será evidenciado no Relatório Semestral subsequente. A seguir o registro fotográfico.

Foto 13. Início do Lote 1 em segmento paralisado sem sinalização específica. km 45+800. Coord. UTM 596491/6818199 22j (Out/2015)

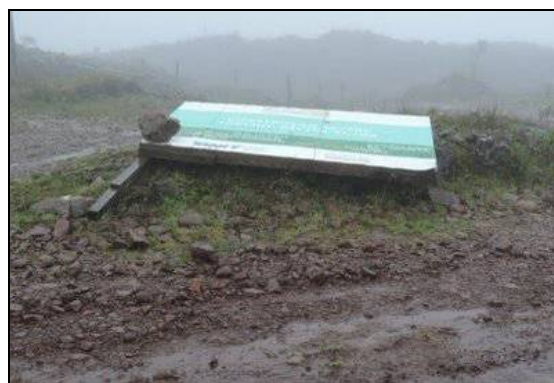
Foto 14. Placa informativa tombada na divisa de estadual RS/SC. km 54+000. Coord. UTM 602131/6813795 22j (Out/2015).

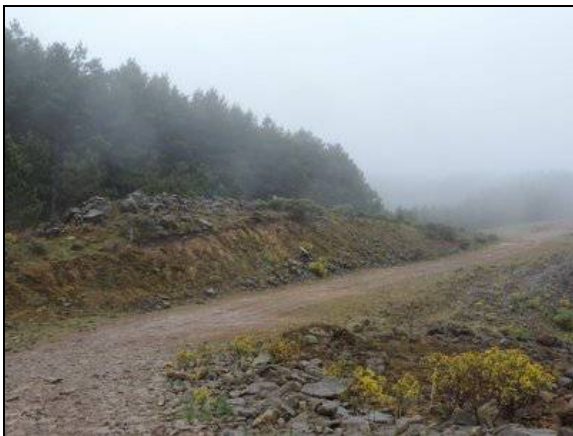
Foto 15. Corte (LE) apresenta-se bem compactado, km 45+920. Coord. UTM 596504/6818204 22J (Out/2015).

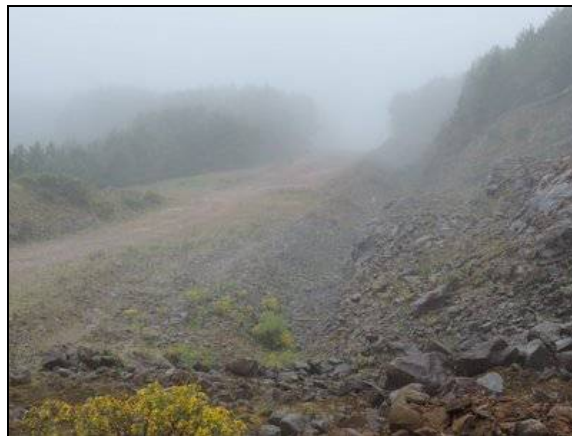
Foto 16. Corte (LD) apresenta-se bem compactado, km 45+920. Coord. UTM 596511/6818202 22J (Out/2015).

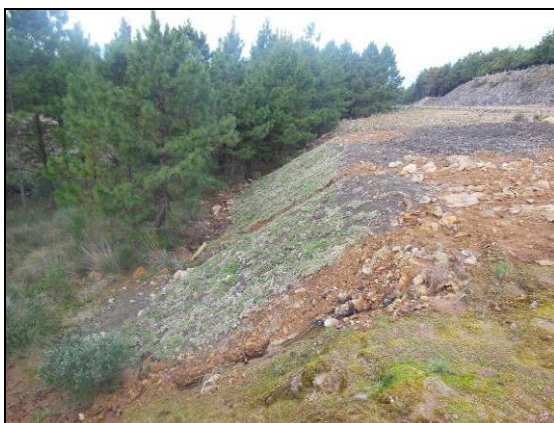
Foto 17. Monitoramento do segmento de aterro reconformado e enleivado, km 45+900 (LE). Coord. UTM 6818129/ 596635 (Jun/2015)

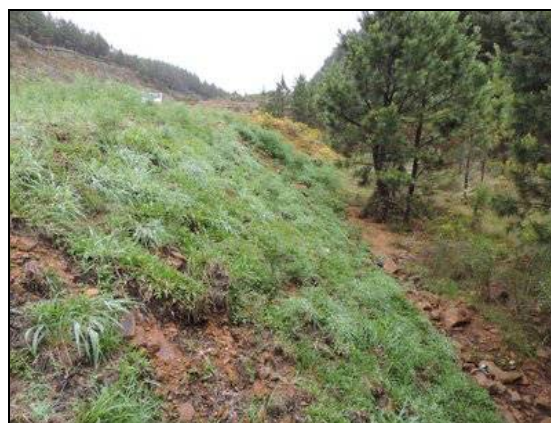
Foto 18. Monitoramento do segmento de aterro reconformado e enleivado, km 46+010. Coord. UTM 596642/6818138 22J (Out/2015).

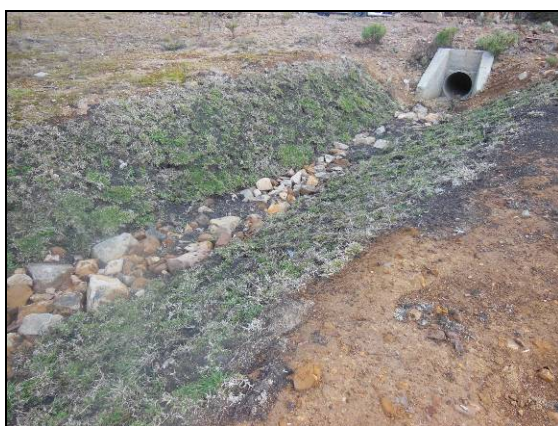
Foto 19. Monitoramento de bueiro com processo erosivo corrigido no mês de maio, km 46+020. Coord. UTM 596647/6818131 22J (Jun/2015).

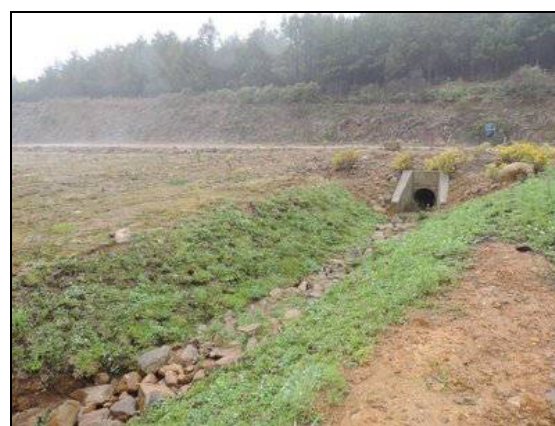
Foto 20. Bueiro (jusante) com talvegu enrocado e aterros de encontro enleivados, km 46+020. Coord. UTM 596647/6818131 22J (Out/2015).

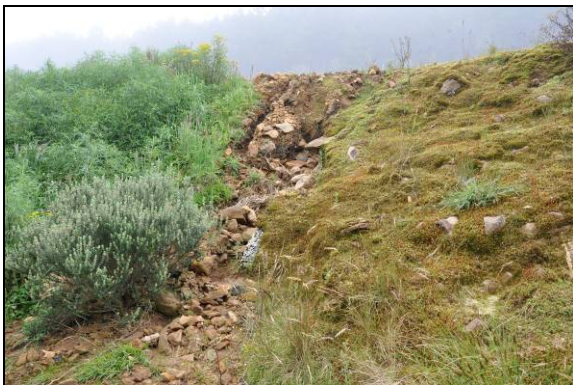
Foto 21. Incidência de processo erosivo em aterro com impacto dentro da faixa de domínio. km 46+000 (LE). Coord. UTM 596627/6818143 22J (Nov/2015).

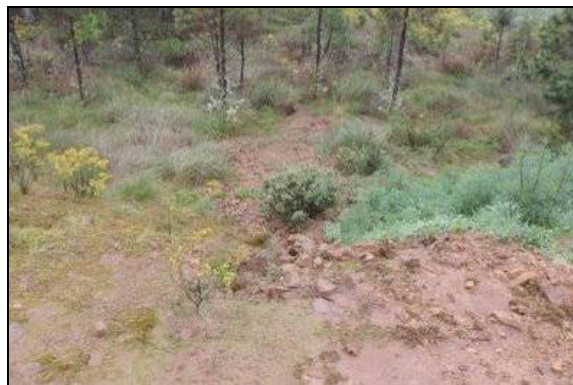
Foto 22. Incidência de processo erosivo em aterro com impacto dentro da faixa de domínio. km 46+000. Coord. UTM 596627/6818143 22J (Out/2015).

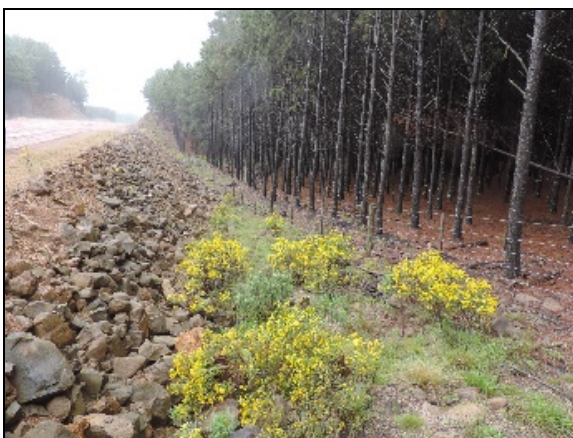
Foto 23. Aterro enrocado sem a incidência de processos erosivos (LD). km 46+190. Coord. UTM 596763/6818001 22J (Out/2015).

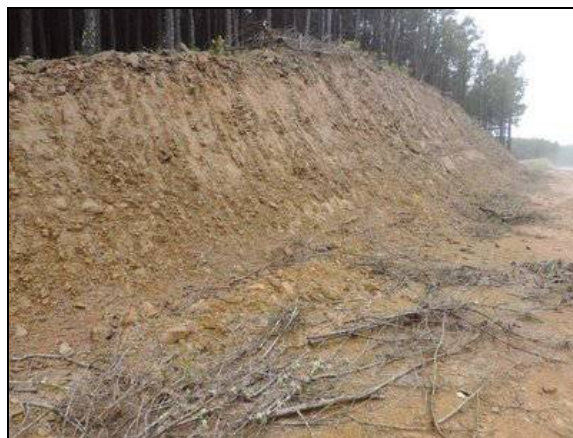
Foto 24. Corte (LE) apresenta-se bem compactado. km 46+280 ao 46+380. Coord. UTM 596847/6817956 22J (Out/2015).

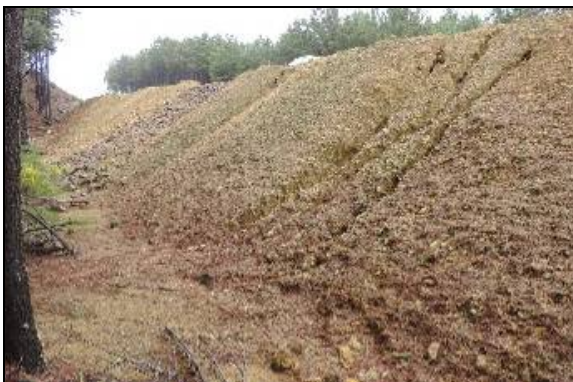
Foto 25. Incidência de processos erosivos próximo ao sistema de drenagem com impacto dentro da faixa de domínio. km 46+225. Coord. UTM 596809/6817980 22J (Out/2015).

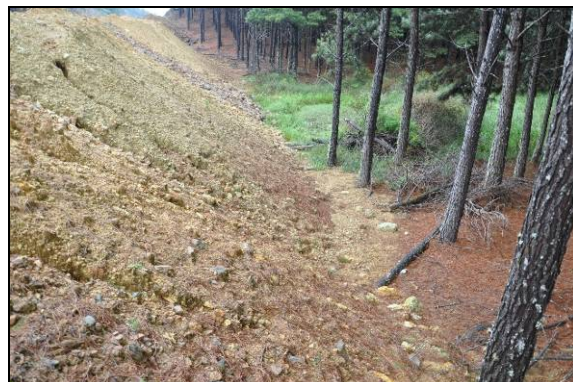
Foto 26. Incidência de processo erosivo próximo ao sistema de drenagem com impacto dentro da faixa de domínio. km 46+260 (LE). Coord. UTM 596834/6817974 22J (Nov/2015).

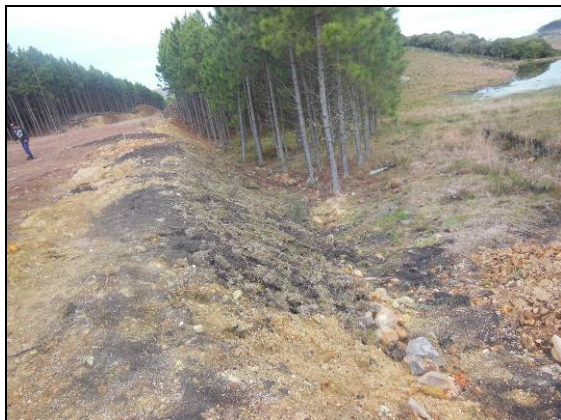
Foto 27. Reconformação e enleivamento de talude de aterro próximo a açude lindeiro. km 46+520. Coord. UTM 6817791/ 597043 (LD). (Jun/2015)

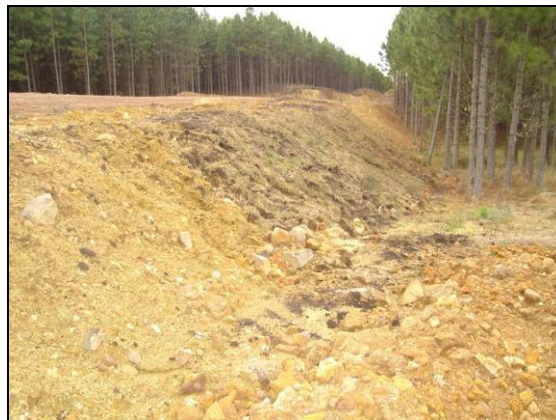
Foto 28. Processo erosivo estabilizado. km 46+520. Coord. UTM 6817791/ 597043 (LD). (Jul/2015)

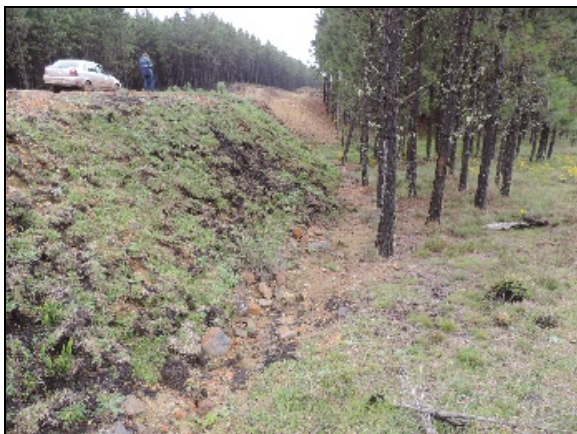
Foto 29. Aterro protegido com leivas. km 46+520. Coord. UTM 597015/ 6817800 22J (29/10/2015).

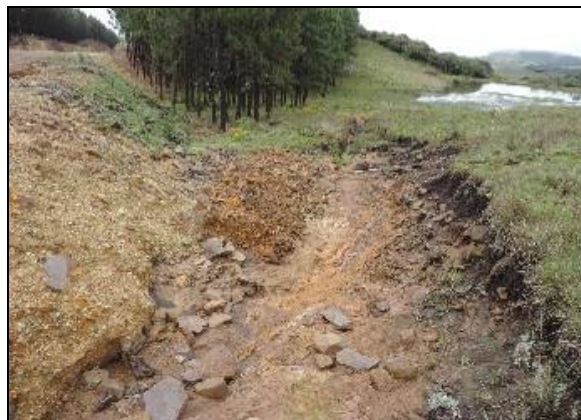
Foto 30. Valeta conduzindo sedimentos para açude lindeiro. km 46+510. Coord. UTM 597013/6817803 22J (Out/2015).

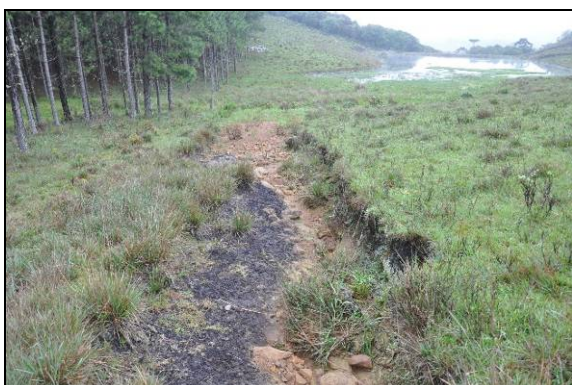
Foto 31. Valeta conduzindo sedimentos para açude lindeiro. km 46+510 (LD). Coord. UTM 597013/6817803 22J (Nov/2015).

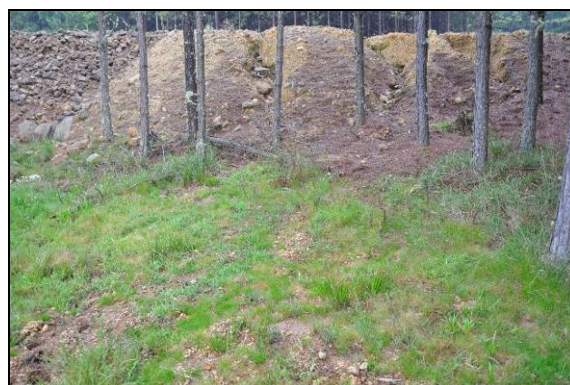
Foto 32. Aterro com incidência de processos erosivos contribuindo para o assoreamento do açude lindeiro. km 46+550 (LE). Coord. UTM 597032/6817771 22J (Nov/2015).

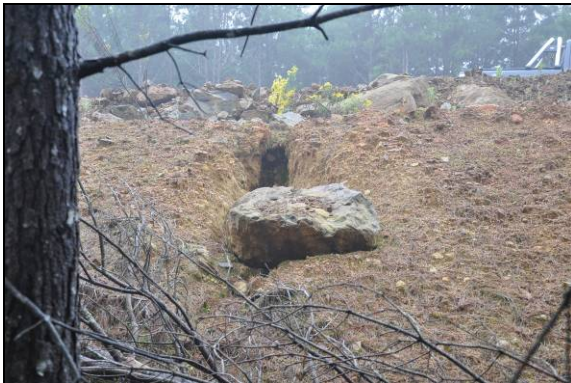
Foto 33. Incidência de processo erosivo em aterro com impacto dentro da faixa de domínio. km 46+880 (LD). Coord. UTM 597268/ 6817534 22J (Nov/2015).

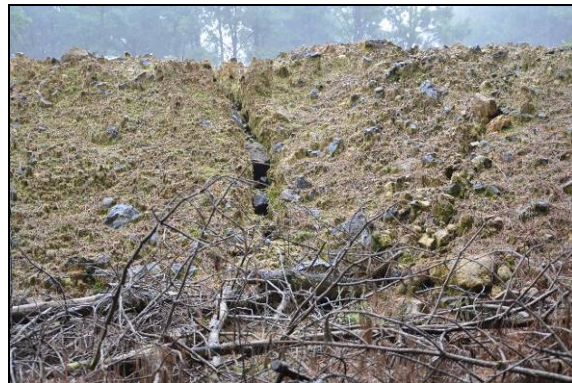
Foto 34. Incidência de processo erosivo em aterro com impacto dentro da faixa de domínio. km 46+885 (LE). Coord. UTM 597283/ 6817544 22J (Nov/2015).

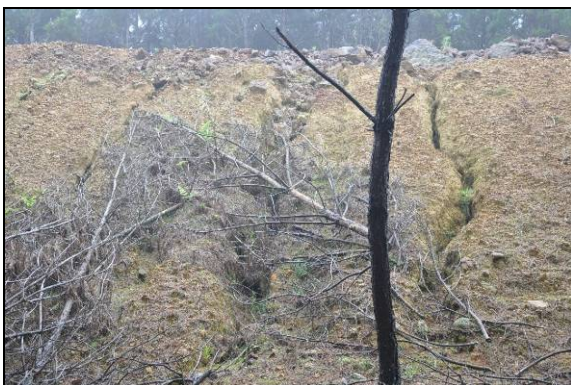
Foto 35. Incidência de processo erosivo em aterro com impacto dentro da faixa de domínio. km 46+890 (LD). Coord. UTM 597285/6817534 22J (Nov/2015).

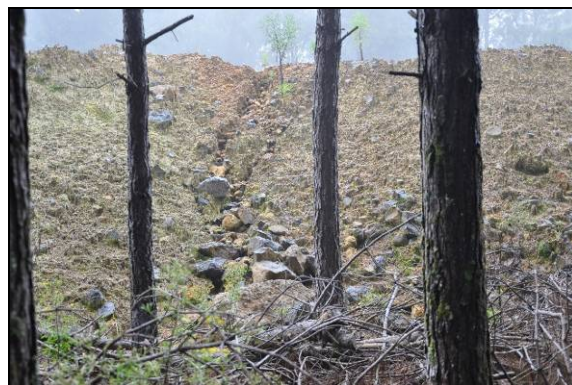
Foto 36. Incidência de processo erosivo em aterro com impacto dentro da faixa de domínio. km 46+895 (LE). Coord. UTM 597290/6817537 22J (Nov/2015).

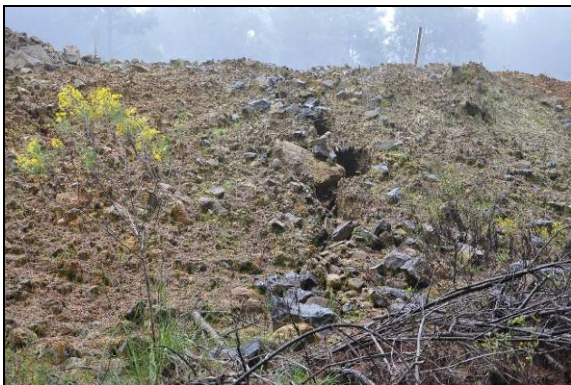
Foto 37. Incidência de processo erosivo em aterro com impacto dentro da faixa de domínio. km 46+900 (LE). Coord. UTM 597293/6817533 22J (Nov/2015).

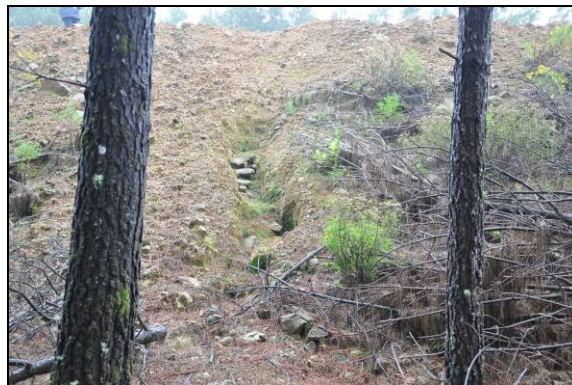
Foto 38. Incidência de processo erosivo em aterro com impacto dentro da faixa de domínio. km 46+940 (LD). Coord. UTM 597312/6817494 22J (Nov/2015).

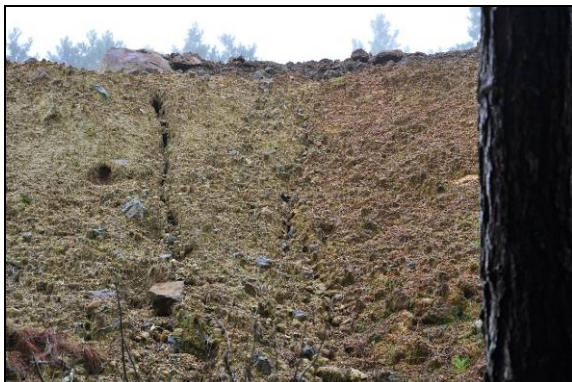
Foto 39. Incidência de processo erosivo em aterro com impacto dentro da faixa de domínio. km 46+950 (LE). Coord. UTM 597327/6817496 22J (Nov/2015).

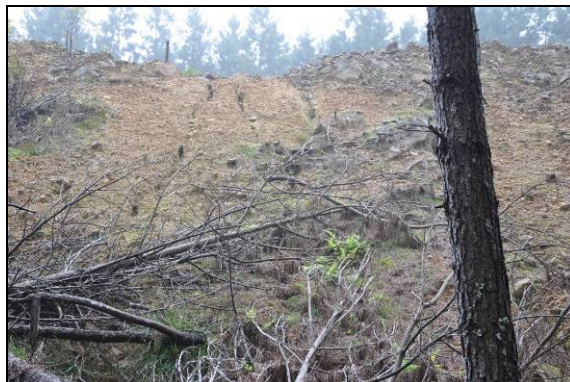
Foto 40. Incidência de processo erosivo em aterro com impacto dentro da faixa de domínio. km 46+960 (LD). Coord. UTM 597326/6817484 22J (Nov/2015).

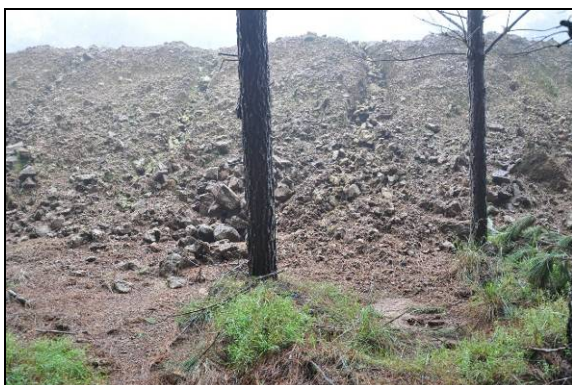
Foto 41. Incidência de processo erosivo em aterro com impacto dentro da faixa de domínio. km 46+980 (LE). Coord. UTM 597348/6817472 22J (Nov/2015).

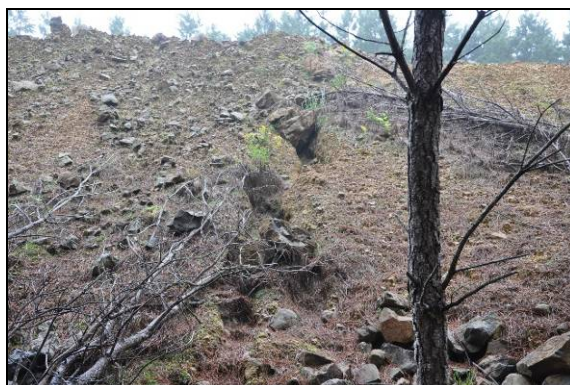
Foto 42. Incidência de processo erosivo em aterro com impacto dentro da faixa de domínio. km 46+975 (LD). Coord. UTM 597336/6817471 22J (Nov/2015).

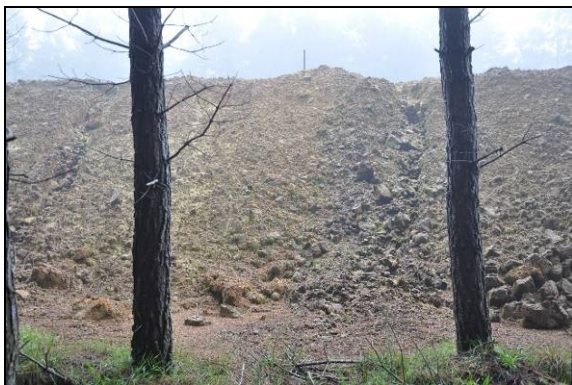
Foto 43. Incidência de processo erosivo em aterro com impacto dentro da faixa de domínio. km 47+000 (LE). Coord. UTM 597362/6817459 22J (Nov/2015).

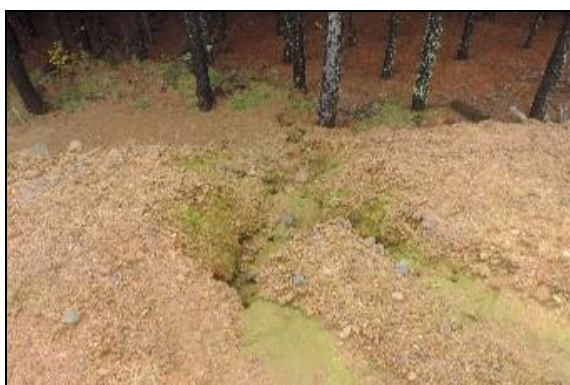
Foto 44. Incidência de processo erosivo em aterro com impacto dentro da faixa de domínio. km 47+010 (LE). Coord. UTM 597370/6817451 22J (Out/2015).

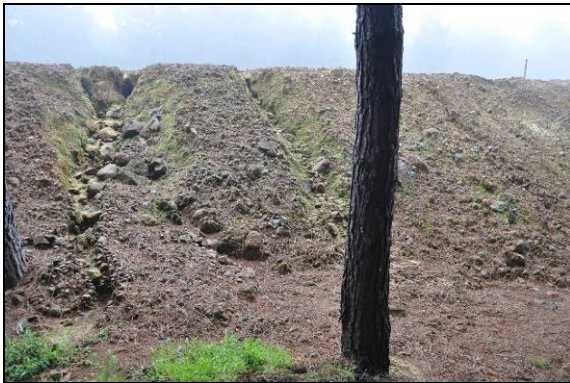
Foto 45. Incidência de processo erosivo em aterro com impacto dentro da faixa de domínio. km 47+010 (LE). Coord. UTM 597370/6817452 22J (Nov/2015).

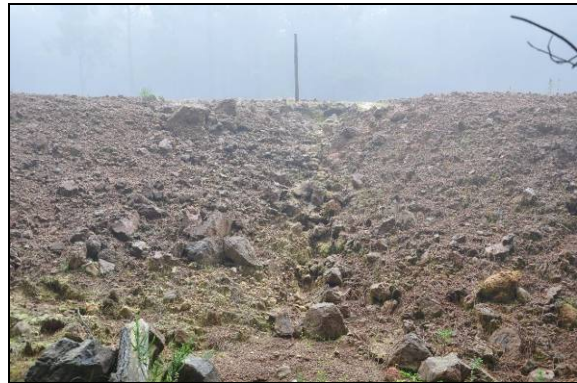
Foto 46. Incidência de processo erosivo em aterro com impacto dentro da faixa de domínio. km 47+020 (LD). Coord. UTM 597371/6817453 22J (Nov/2015).

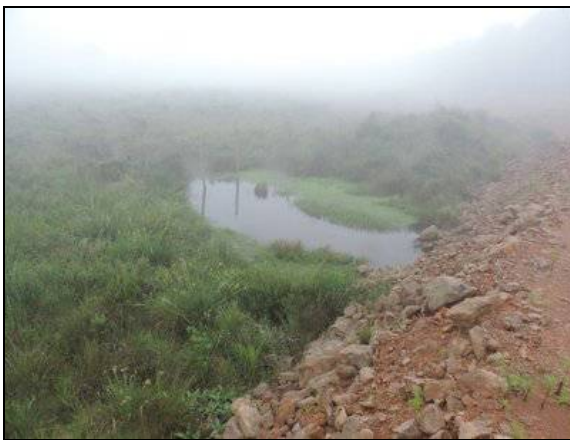
Foto 47. Drenagem provisória conduzindo a contento o volume de água a montante. km 47+432. Coord. UTM 597656/6817148 22J (Out/2015).

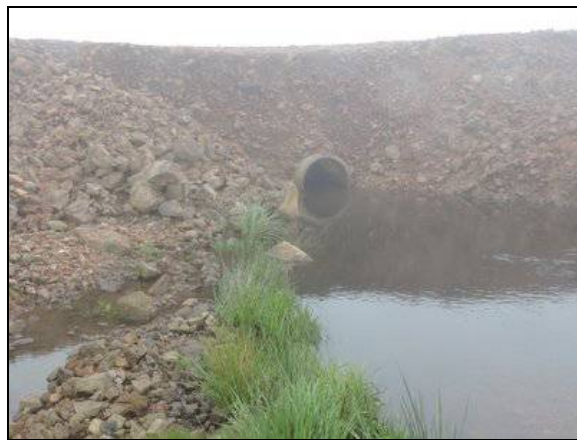
Foto 48. Bueiro provisório (vista de jusante), projetado um BDCC 2,00x2,00m. km 47+432. Coord. UTM 597656/6817151 22J (Out/2015).

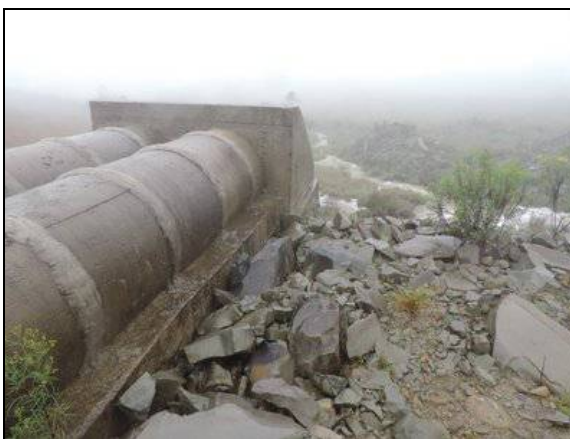
Foto 49. Bueiro funcional no início do segundo segmento com obras paralisadas. km 52+480. Coord. UTM 600935/6814580 22J (Out/2015).

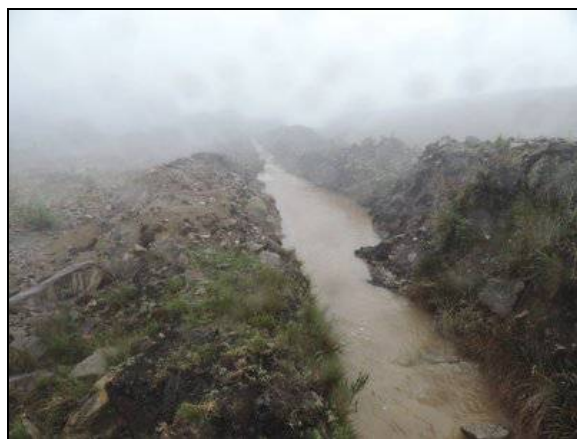
Foto 50. Valeta de drenagem funcional (montante). km 52+500. Coord. UTM 600922/6814594 22J (29/10/2015).

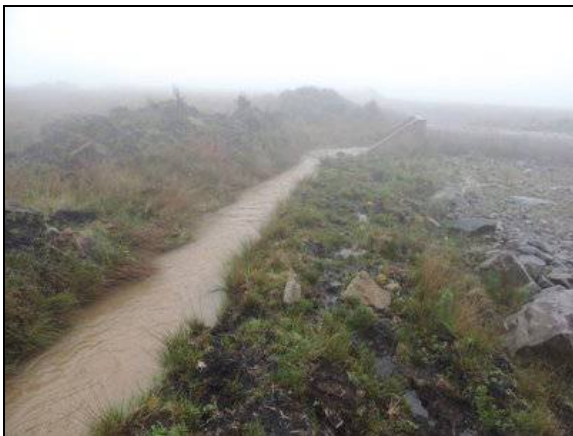
Foto 51. Valeta de drenagem funcional (jusante). km 52+500. Coord. UTM 600922/6814594 22J (Out/2015).

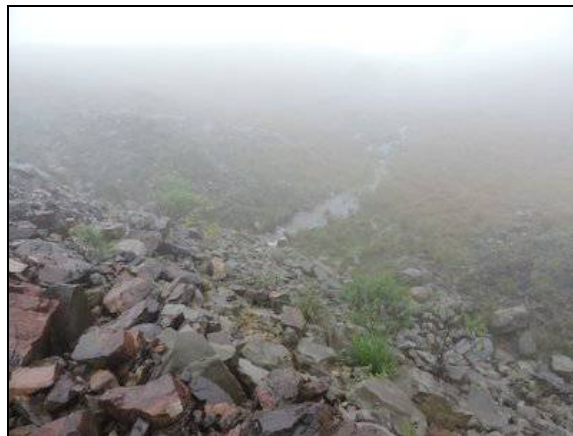
Foto 52. Bueiro funcional em aterro de rocha. km 53+165. Coord. UTM 601423/6814221 22J (Out/2015).

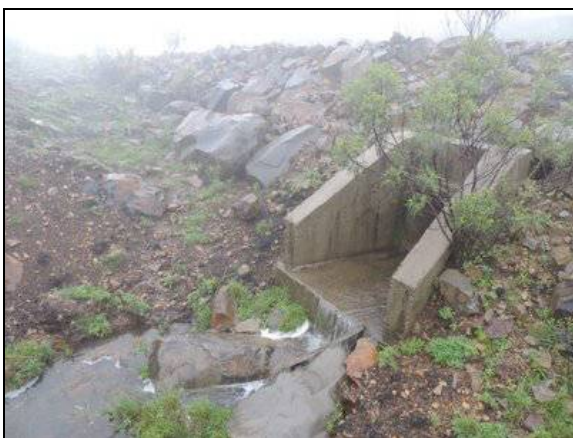
Foto 53. Bueiro funcional em aterro enrocado. km 53+540. Coord. UTM 601723/6814016 22J (Out/2015).

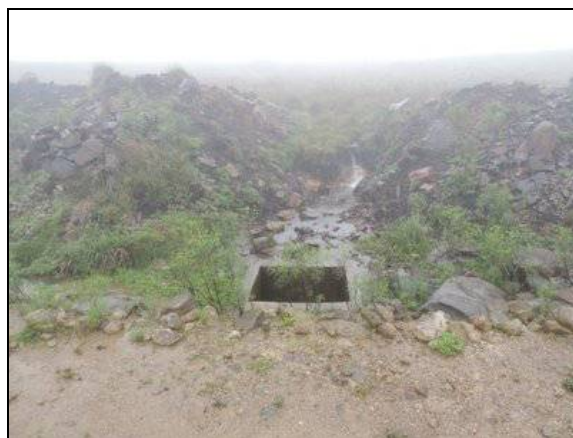
Foto 54. Caixa de drenagem funcional. km 53+540. Coord. UTM 601720/6814007 22J (Out/2015).

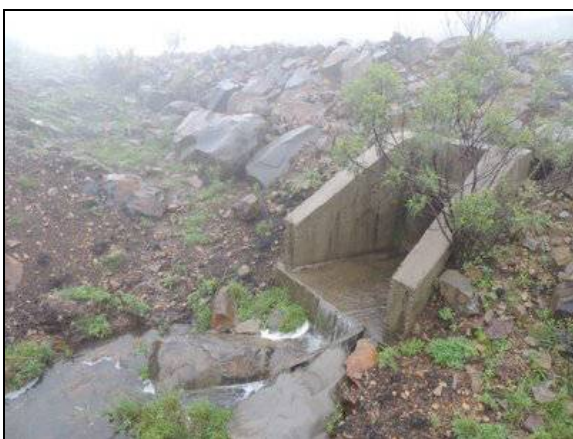
Foto 55. Bueiro funcional em aterro enrocado. km 53+540. Coord. UTM 601723/6814016 22J (Out/2015).

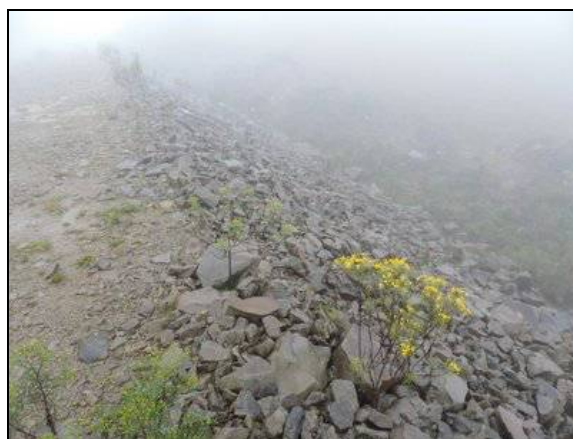
Foto 56. Aterro enrocado. km 53+750. Coord. UTM 601914/6813916 22J (Out/2015).

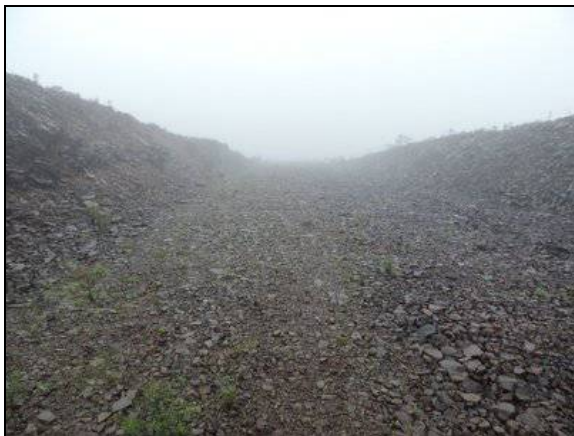
Foto 57. Vista geral do corte e do corpo estradal em conformidade. km 53+920. Coord. UTM 612067/6813840 22j (Out/2015).

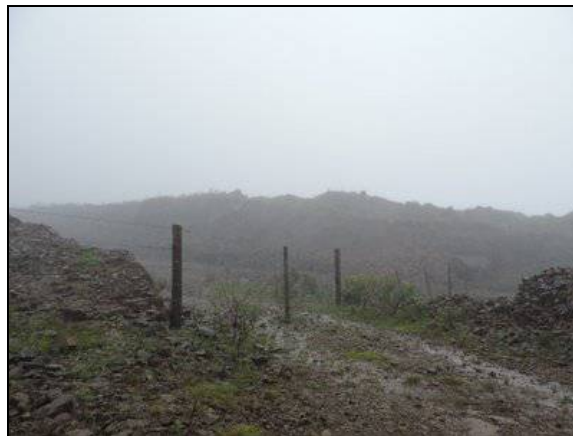
Foto 58. Cerca limitando o final do segundo segmento com obras paralisadas. km 54+000. Coord. UTM 602131/6813795 22j (Out/2015).

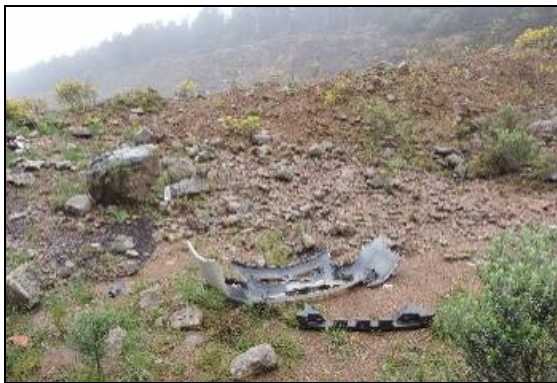
Foto 59. Resíduos dispostos de forma incorreta na faixa de domínio. km 45+850 (LE). Coord. UTM 596491/6818199 22] (Out/2015).

Conforme estabelecido no processo de licenciamento, quando da paralisação das obras os resíduos na faixa de domínio e canteiros de obras devem ser encaminhados para destinação final a um local com o devido licenciamento ambiental, independente de sua quantidade. O desdobramento destas ocorrências será evidenciado no Relatório Semestral subsequente. A seguir o registro fotográfico.

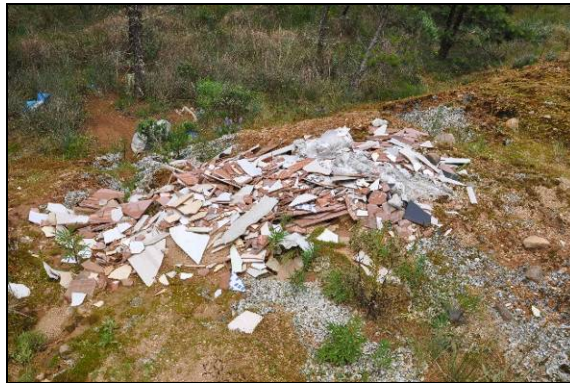
Foto 60. Resíduos dispostos de forma incorreta na faixa de domínio. km 45+990 (LE). Coord. UTM 596610/6818140 22] (Nov/2015).

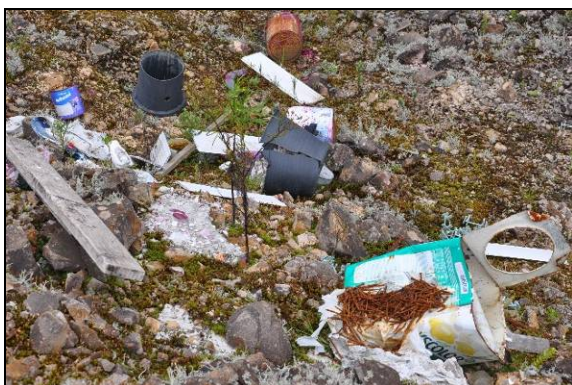
Foto 61. Resíduos dispostos de forma incorreta na faixa de domínio. km 45+995 (LD). Coord. UTM 596604/6818120 22] (Nov/2015).

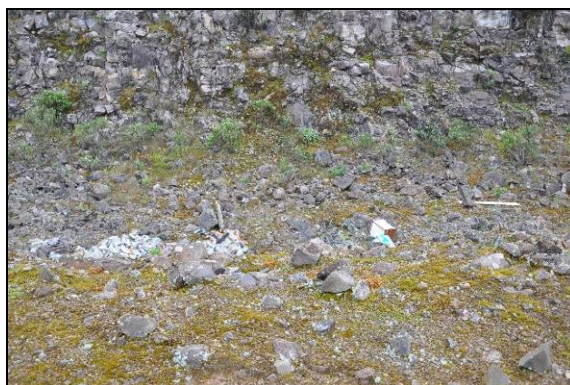
Foto 62. Resíduos dispostos de forma incorreta na faixa de domínio. km 46+070 (LD). Coord. UTM 596665/6818065 22] (Nov/2015).

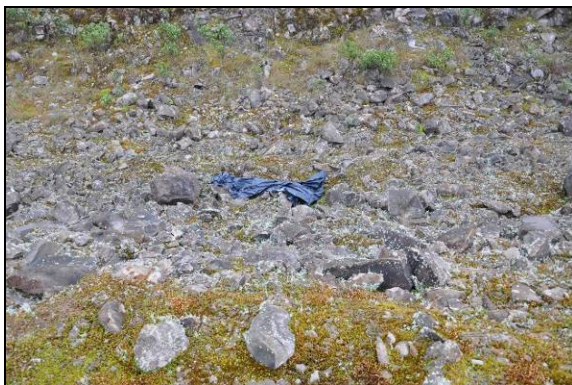
Foto 63. Resíduos dispostos de forma incorreta na faixa de domínio. km 46+095 (LD). Coord. UTM 596688/6818060 22] (Out/2015).

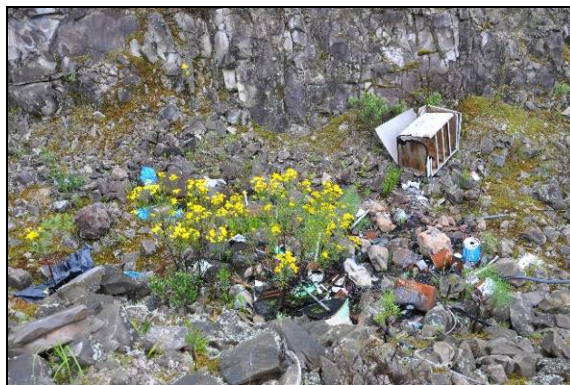
Foto 64. Resíduos dispostos de forma incorreta na faixa de domínio. km 46+126 (LD). Coord. UTM 596707/6818037 22] (Nov/2015).

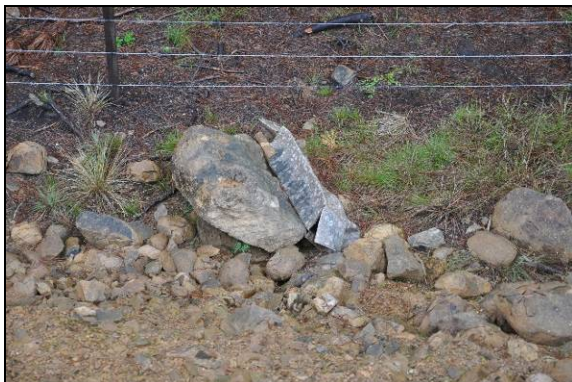
Foto 65. Resíduos dispostos de forma incorreta na faixa de domínio. km 46+220 (LD). Coord. UTM 596788/6817990 22J (Nov/2015).

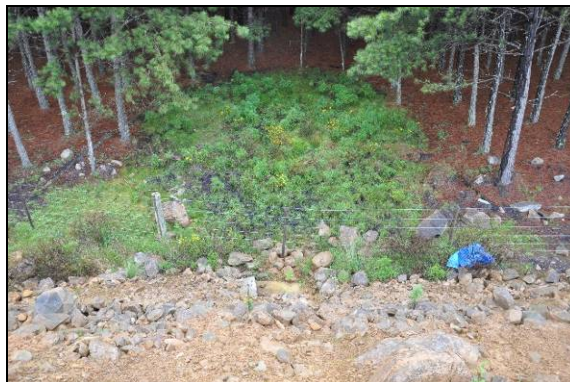
Foto 66. Resíduos dispostos de forma incorreta na faixa de domínio. km 46+245 (LD). Coord. UTM 596815/6817965 22J (Nov/2015).

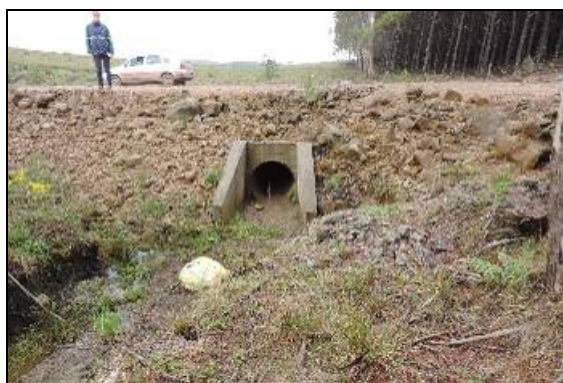
Foto 67. Resíduos dispostos de forma incorreta na faixa de domínio. km 46+380 (LE). Coord. UTM 596924/6817900 22J (Out/2015).

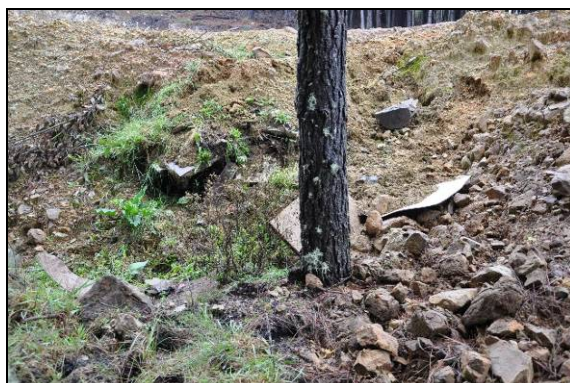
Foto 68. Resíduos dispostos de forma incorreta na faixa de domínio. km 46+555 (LE). Coord. UTM 597052/6817797 22J (Nov/2015).

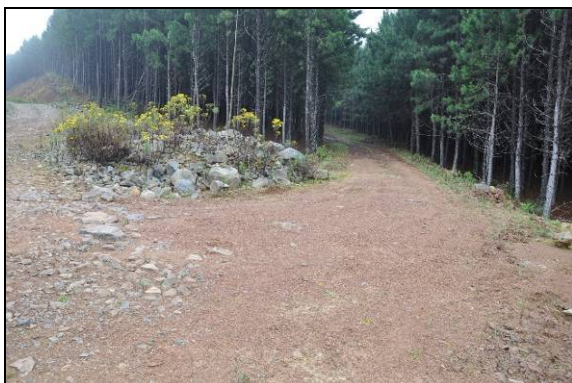
Foto 69. Acesso em condições de trafegabilidade. km 46+870 (LE). Coord. UTM 597260/6817540 22J (Nov/2015).

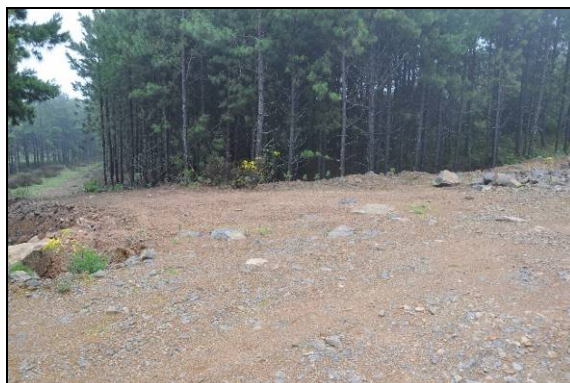
Foto 70. Acesso em condições de trafegabilidade. km 46+870 (LD). Coord. UTM 597270/6817565 22J (Nov/2015).

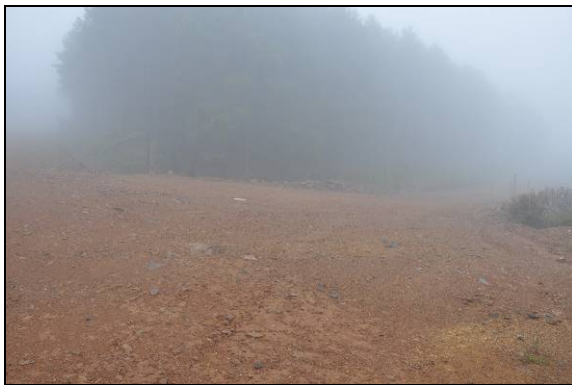
Foto 71. Acesso em condições de trafegabilidade. km 47+380 (LE). Coord. UTM 597626/6817198 22J (Nov/2015).

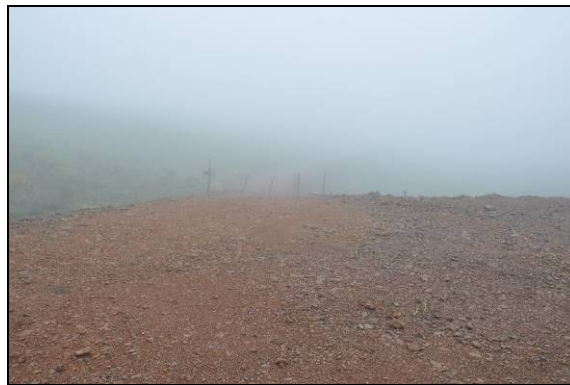
Foto 72. Acesso em condições de trafegabilidade. km 47+505 (LD). Coord. UTM 597712/6817106 22J (Nov/2015).

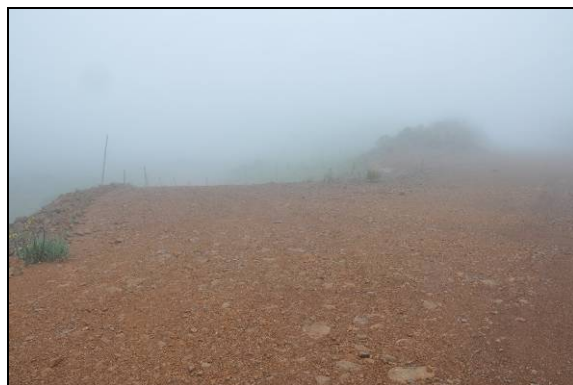
Foto 73. Acesso em condições de trafegabilidade. km 47+510 (LE). Coord. UTM 597753/6817116 22J (Nov/2015).
