5 DIAGNÓSTICO AMBIENTAL	1
5.1 MEIO FÍSICO	1
5.1.1 <i>Clima</i>	1
5.1.1.1 Metodologia	1
5.1.1.2 Tipo climático.....	3
5.1.1.3 Temperatura	9
5.1.1.4 Evaporação	14

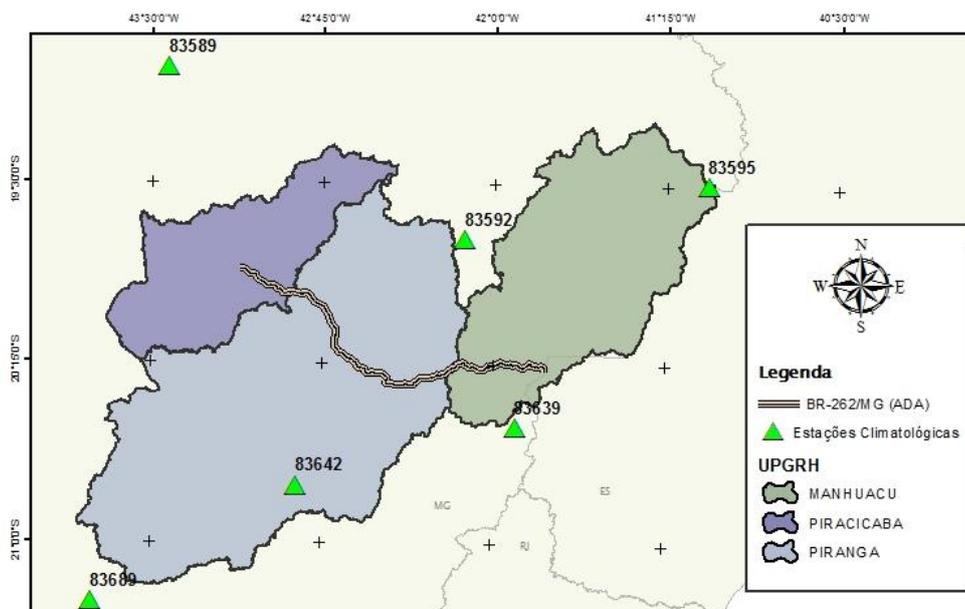
Figura 5.1 - Localização das estações climatológicas (verde) do INMET consideradas representativas à área do estudo

Para o estudo foram localizadas 6 estações climatológicas do INMET consideradas representativas para a área de interesse. O QUADRO 5.1 apresenta as principais informações de cada uma das 6 estações consideradas.

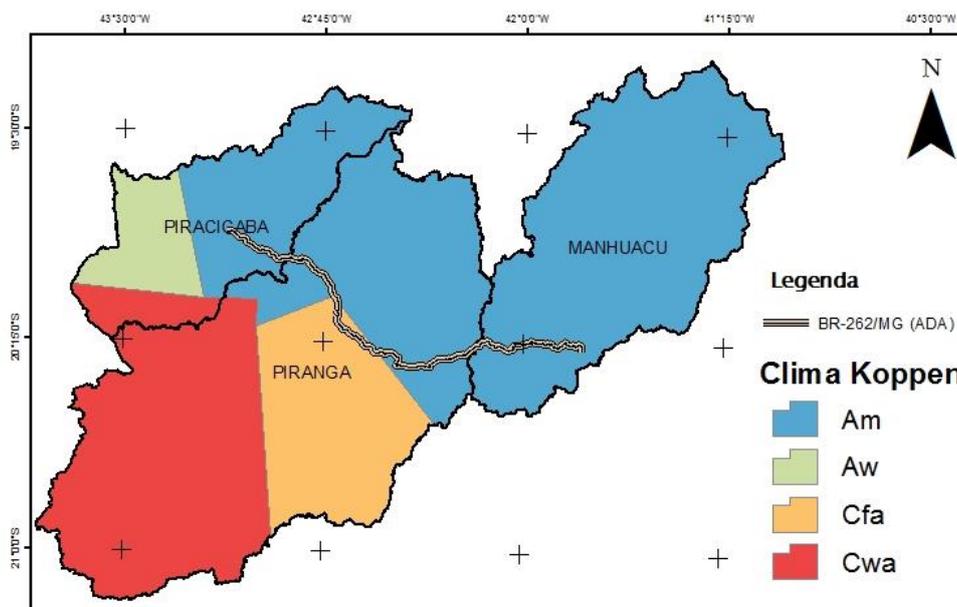
Figura 5.3 - Classificação climática segundo Koppen, UPGRH interceptadas pela rodovia BR-262/MG.

Na área diretamente afetada da rodovia o tipo climático predominante é o Am, ou seja, segundo essa classificação o clima ao longo do trecho é o de monção, com forte precipitação anual e temperaturas maiores que 18°C. Uma pequena parte possui clima Cfa (entre, aproximadamente, o Km 104 ao Km 140).

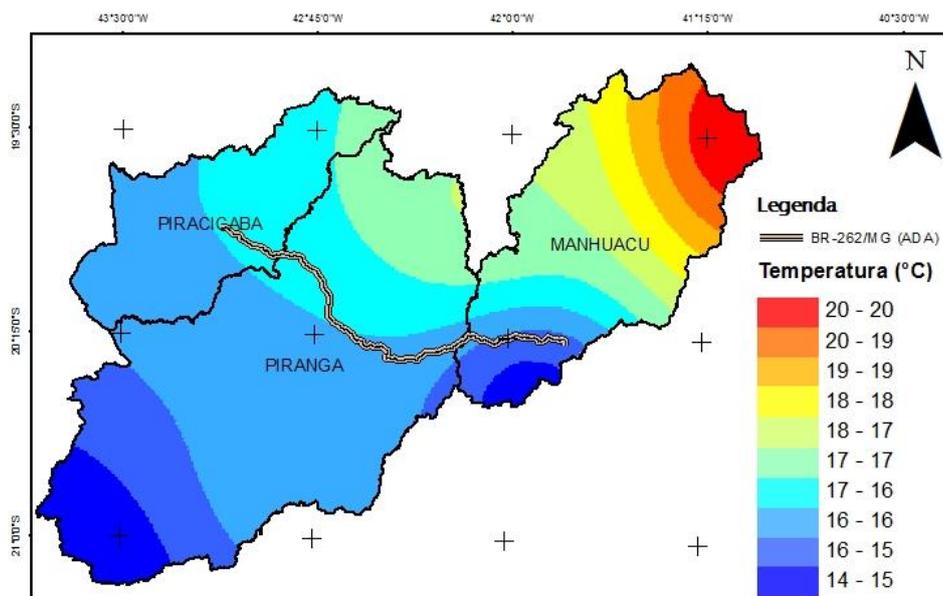
Figura 5.8 - Temperatura mínima anual da área de estudo.

Analisando as Figura 5.8 e Figura 5.10 as temperaturas mínimas e máximas, respectivamente, os gradientes de temperatura permanecem os mesmos observados na temperatura média, alterando apenas a magnitude. Nas temperaturas mínimas, os valores na área do estudo situam-se entre 14 e 20 °C. Nas temperaturas máximas, os valores na área do estudo situam-se entre 25 e 32 °C. Verifica-se que tanto pra mínimas como pra temperatura máxima os valores apresentam uma pequena variação na ADA, na ordem de 16 a 17 °C nas mínimas e 27 a 28 °C nas máximas.

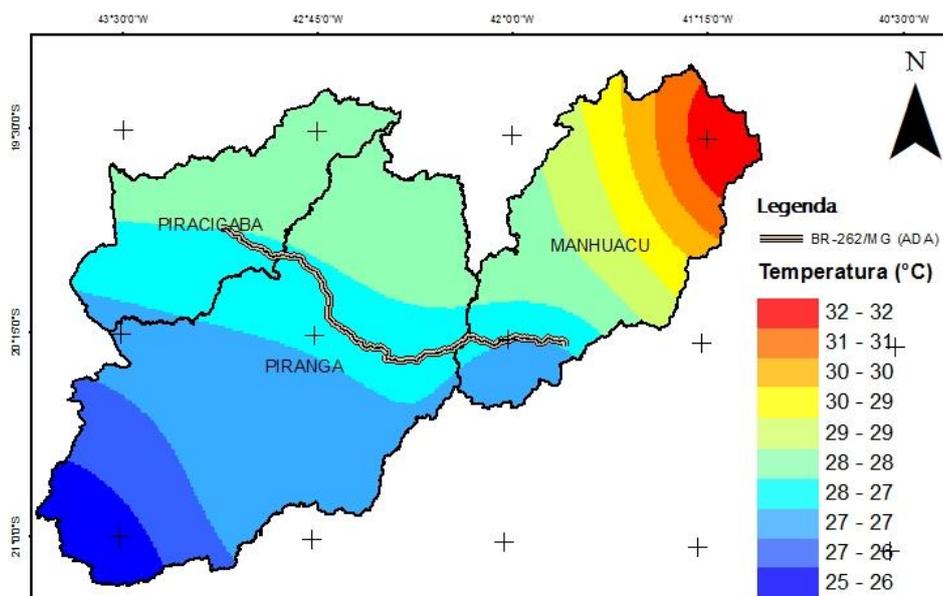
Figura 5.10 - Temperatura máxima anual da área de estudo.

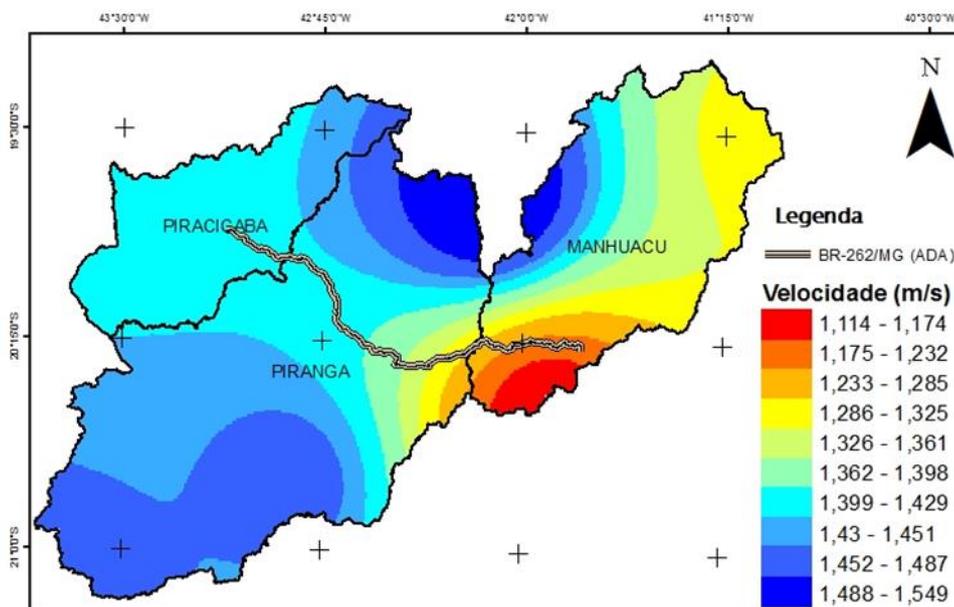
Figura 5.21 - Velocidade média anual do vento na área de estudo.

A Figura 5.21 ilustra o comportamento regional da velocidade do vento média anual. Observa-se que na área de estudo os valores não variam muito ficando entre 1,1 e 1,5 m/s. Essa estabilidade fica mais evidente ADA. O extremo leste da rodovia ocorre as menores intensidade de vento. O Gráfico 5.7 ilustra as velocidades do vento média mensal, neste gráfico observa-se que os meses de agosto a dezembro apresentam os maiores valores de velocidade. Os meses de abril a junho apresentam as menores velocidades.

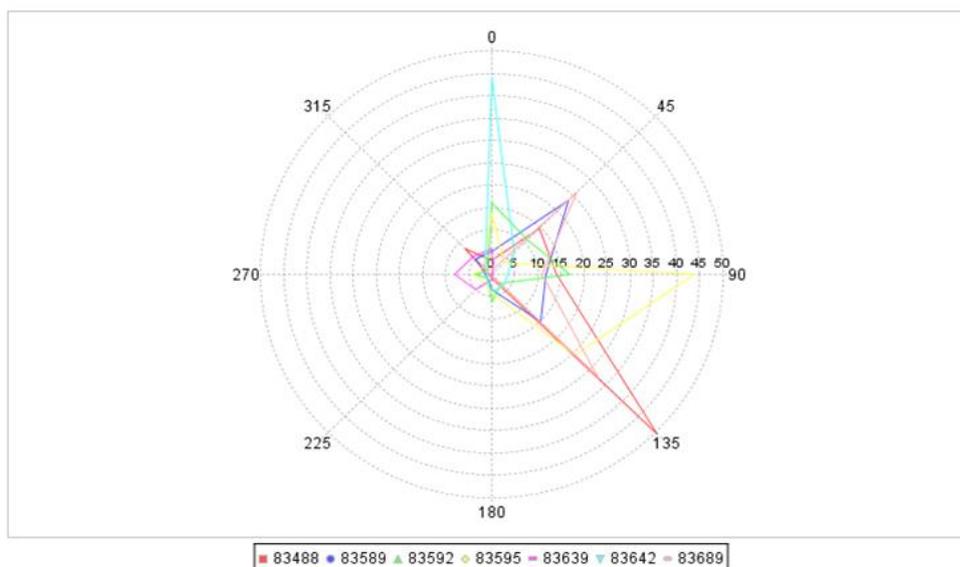
Gráfico 5.9 - Direção do vento das estações climatológicas consideradas representativas da Área do Estudo.

O Gráfico 5.9 expressa o comportamento regional da direção do vento na área de estudo a partir dos dados das 6 estações do INMET consideradas representativas. Observa-se que há uma tendência de predominância de ventos vindos de leste, nordeste e sudeste.

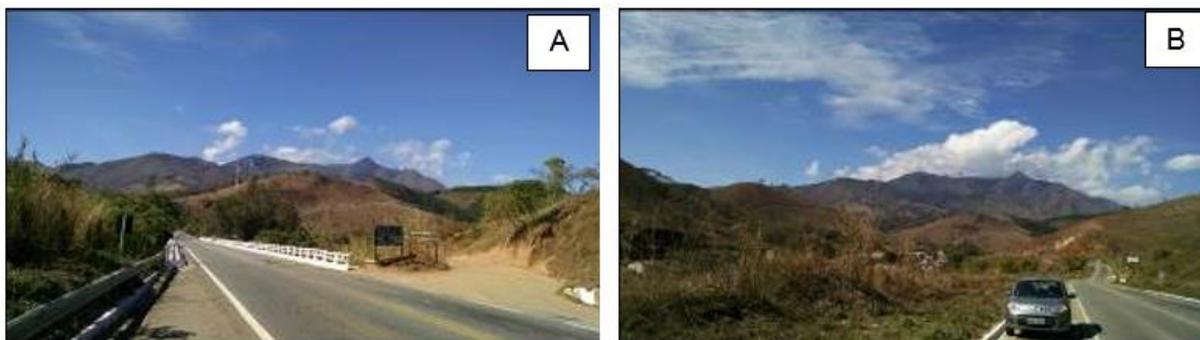
Figura 5.23 - Feições geomorfológicas do Domínio Montanhoso. Pode-se perceber grandes serras nesse domínio. Coordenadas: A) -20° 16' 34,89900" e -41° 46' 44,65400"; B) -20° 16' 09,82200" e -41° 46' 39,21000".

O trecho em estudo, tem seu início na localidade de Pequiá (divisa dos Estados de Minas Gerais e Espírito Santo – Km 0), sendo este inserido dentro do Domínio Montanhoso (Figura 5.23 e Figura 5.24). Esse domínio ocorre entre o Km-0 e Km-7 (Pontos 1 ao 7), Km-15 e Km-53 (Pontos 13 ao 32), Km-56 e Km-65 (Pontos 35 ao 39), Km-82 e Km-90 (Pontos 47 ao 49), Km-159 e Km-163 (Ponto 85) e Km-195 e Km-196 (Ponto 104; trevo entre a BR-381 e a BR-262/MG, próximo a João Monlevade – fim da Área de Estudo). Esse domínio está inserido sob rochas do Complexo Procrane, Complexo Paraíba do Sul, Complexo Juiz de Fora, Tonalito Bom Jesus do Galho, Grupo Dom Silvério e Formação Cauê, onde ambas as unidades encontram-se metamorfozadas e, localmente, ocorrem saprolitizadas. Em relação ao solo, esse domínio está inserido, em sua grande parte, sob os latossolos, porém, também cortam os argissolos e os cambissolos. Apresentam cotas altimétricas variando entre 550 e 900 m e declividade variando entre 25 e 45°. Devido a essas características em conjunto, o relevo desse domínio apresenta alta propensão aos processos erosivos.

O Domínio de Morros Baixos e Serras Baixas (Figura 5.23 A, B e Figura 5.24 C e D) ocorre entre o Km-7 e Km-15 (Pontos 8 ao 12), Km-53 e Km-56 (Pontos 33 ao 34), Km-65 e Km-82 (Pontos 40 ao 46), Km-90 e Km-110 (Pontos 50 ao 61), Km-123 e Km-148 (Pontos 69 ao 81), Km-151 e Km-159 (Pontos 82 ao 84) e Km-163 e Km-195 (Pontos 86 ao 103). Esse domínio está inserido sob rochas do Complexo Procrane, Complexo Juiz de Fora, Tonalito Vermelho Novo, Complexo Paraíba do Sul, Tonalito Bom Jesus do Galho, Complexo Piedade, Rochas Metamáficas, Complexo Mantiqueira e Supergrupo Rio das Velhas, onde ambas as unidades encontram-se metamorfizadas e, localmente, ocorrem saprolitizadas. Em relação ao solo, esse domínio está inserido, em sua grande parte, sob os latossolos, porém, também cortam os argissolos e os cambissolos. Apresentam cotas altimétricas variando entre 300 e 850 m e declividade variando entre 15 e 35°. Devido a essas características em conjunto, o relevo desse domínio apresenta moderada a alta propensão aos processos erosivos.

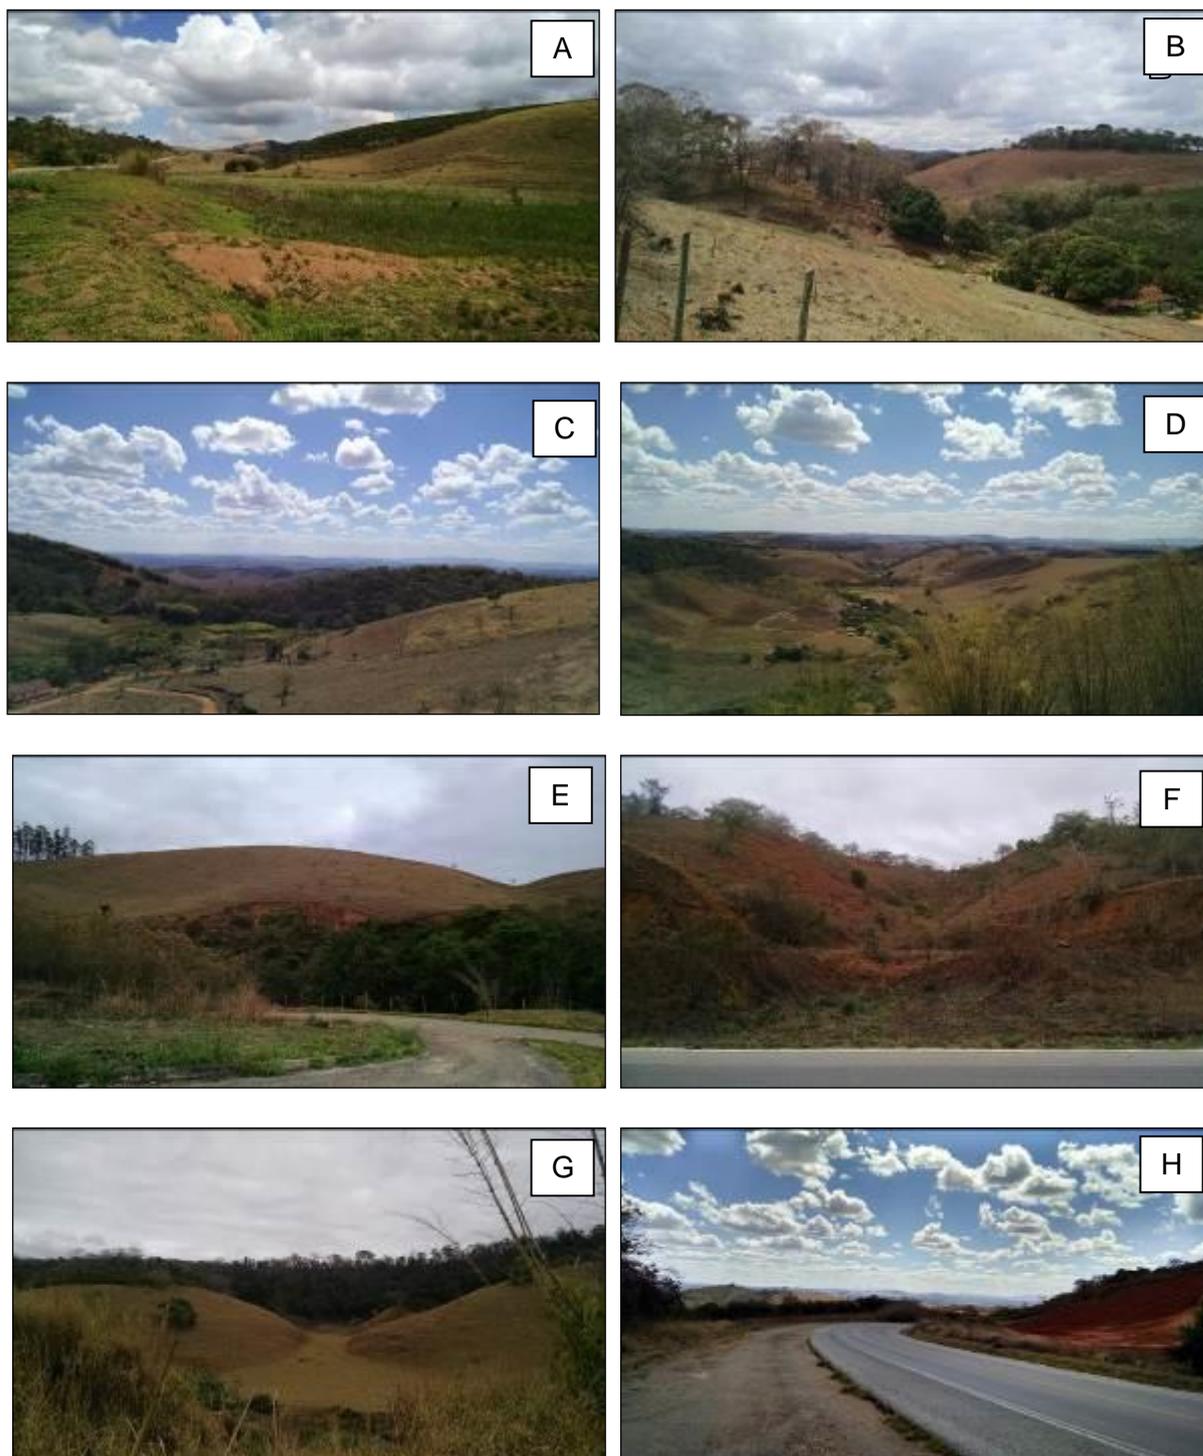
Figura 5.25 - Feições geomorfológicas dos domínios de Morros e de Serras Baixas (A a D) e Colinas Dissecadas e Morros Baixos (E a H). Coordenadas: A) -20° 15' 45,10800" e -42° 10' 08,97800"; B) -20° 19' 41,25900" e -42° 20' 48,26300"; C) -20° 16' 51,96100" e -42° 33' 49,07500"; D) -20° 15' 55,22600" e -42° 35' 28,30900"; E, F e G) -20° 12' 35,62900" e -42° 39' 40,67000"; H) -20° 15' 19,69800" e -42° 35' 58,36200".

O Domínio de Colinas Dissecadas e Morros Baixos (Figura 5.25 E, F, G e H) ocorre entre o Km-110 e Km-123 (Pontos 62 ao 68). Esse domínio está inserido sob rochas do Complexo Piedade, cujas rochas encontram-se metamorfizadas e, localmente, ocorrem saprolitizadas. Em relação ao solo, esse domínio está inserido sob os latossolos. Apresentam cotas altimétricas variando entre 350 e 550 m e declividade variando entre 5 e 20°. Devido a essas características em conjunto, o relevo desse domínio apresenta baixa a moderada propensão aos processos erosivos.

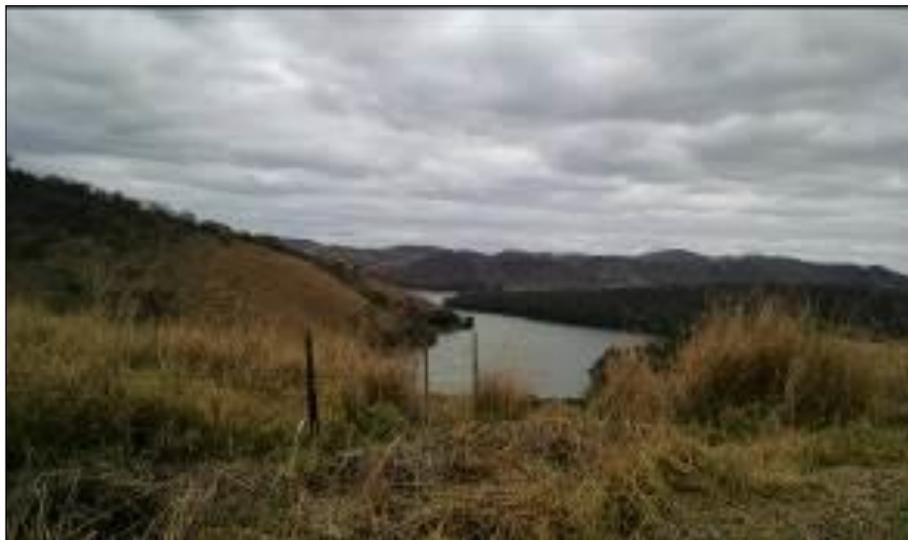
Figura 5.26 - Rio doce, representante da unidade geomorfológica Planícies Fluviais ou Flúvio-lacustres, sendo bordejada por morros do Domínio Morros Baixos e Serras Baixas. Coordenadas: -20° 03' 54,20600" e -42° 43' 05,98200".

A Planície Fluvial ou Flúvio-lacustre ocorre entre o Km-148 e Km-151, na Planície originada a partir da dinâmica do Rio Doce (Figura 5.26). Esse domínio está inserido sob sedimentos aluvionares. Em relação ao solo, esse domínio está inserido sob os argissolos. Apresenta cota altimétrica em torno de 300 e declividade variando em torno de 1°. Vale ressaltar que toda área do entorno do leito do rio, a qual é frequentemente alagável pela

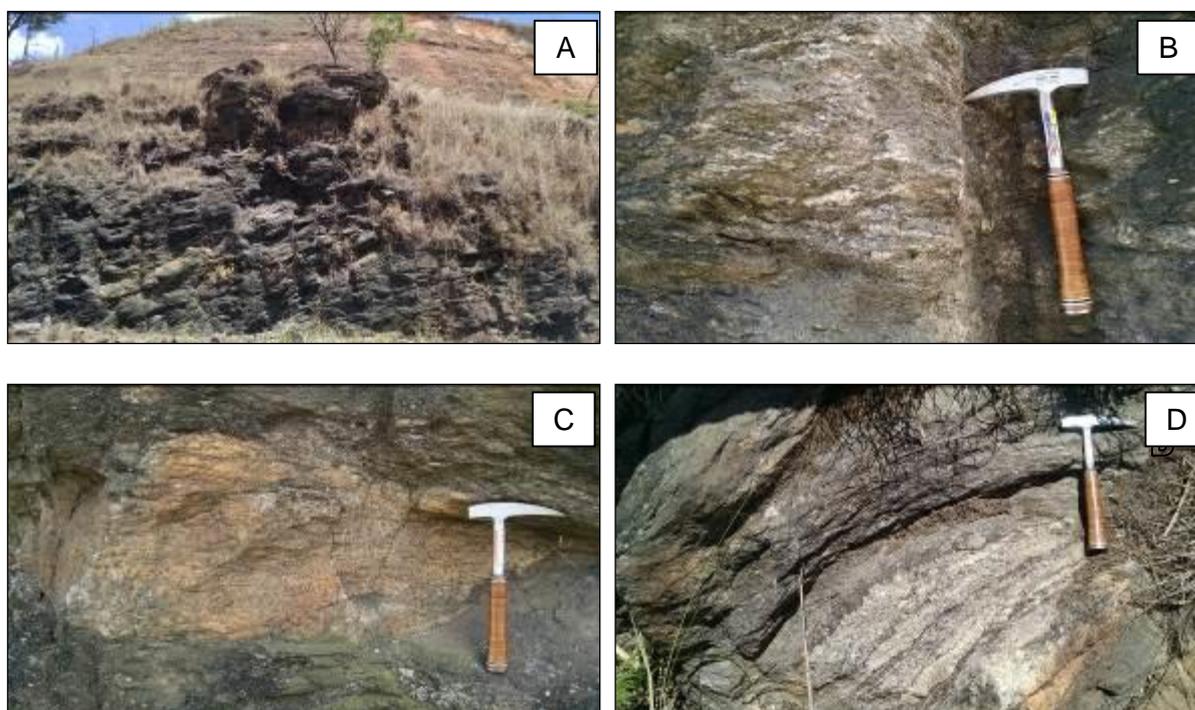
Figura 5.27 - Afloramento de xisto, ao longo da BR-262/MG, dentro da unidade geológica Supergrupo Rio das Velhas. Em A, B e D, afloramento de corte de estrada evidenciando seus planos de xistosidade; em C, veio de composição quartzosa, contendo muita granada, alojado alojado entre os planos de xistosidade. Coordenadas: -19° 55' 35,24800" e -42° 58' 57,89300".

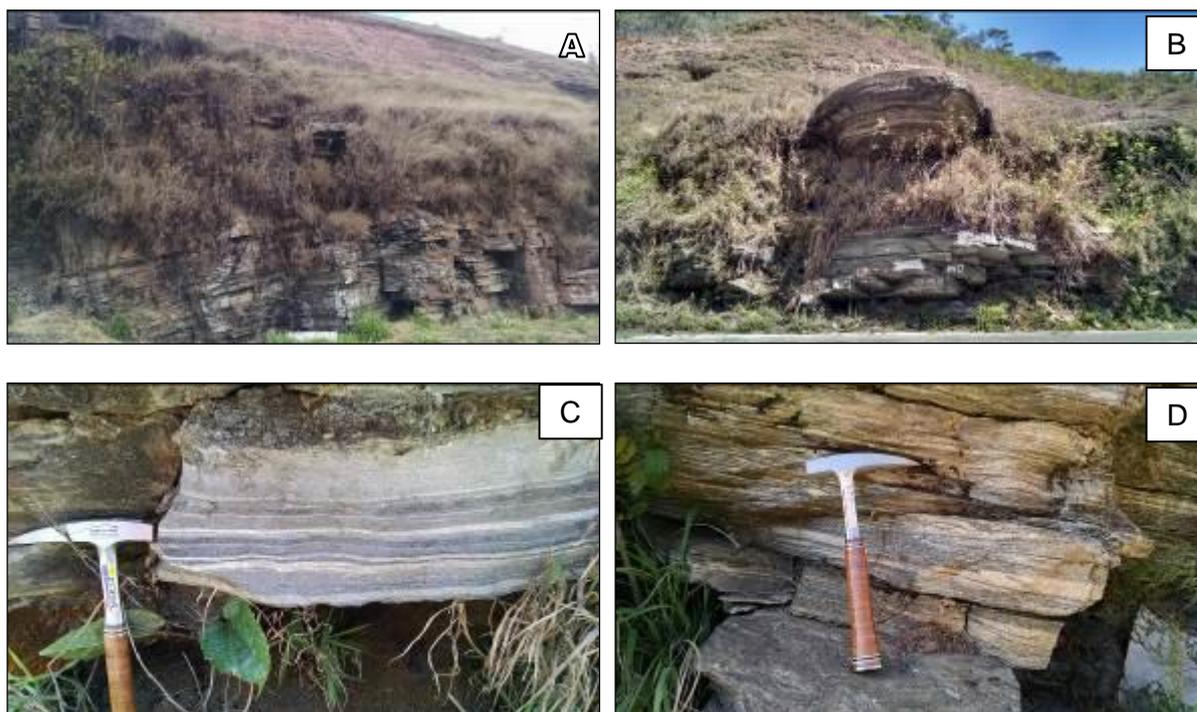
Figura 5.28: Afloramentos de biotita gnaisse, ao longo da BR-262/MG, dentro da unidade geológica Complexo Mantiqueira. Em A e B, afloramento de corte de estrada evidenciando o bandamento gnáissico da rocha. Em C e D, bandamento gnáissico, contendo bandas claras (félsicas) e bandas escuras (máficas), levemente dobradas, devido a tectônica dúctil a que essa rocha foi submetida. Coordenadas: A) -19° 57' 28,47000" e -42° 53' 44,40000"; B) -19° 54' 19,87200" e -43° 01' 44,39000"; C) -19° 54' 19,87200" e -43° 01' 44,39000"; D) -19° 53' 01,36200" e -43° 03' 39,60700".

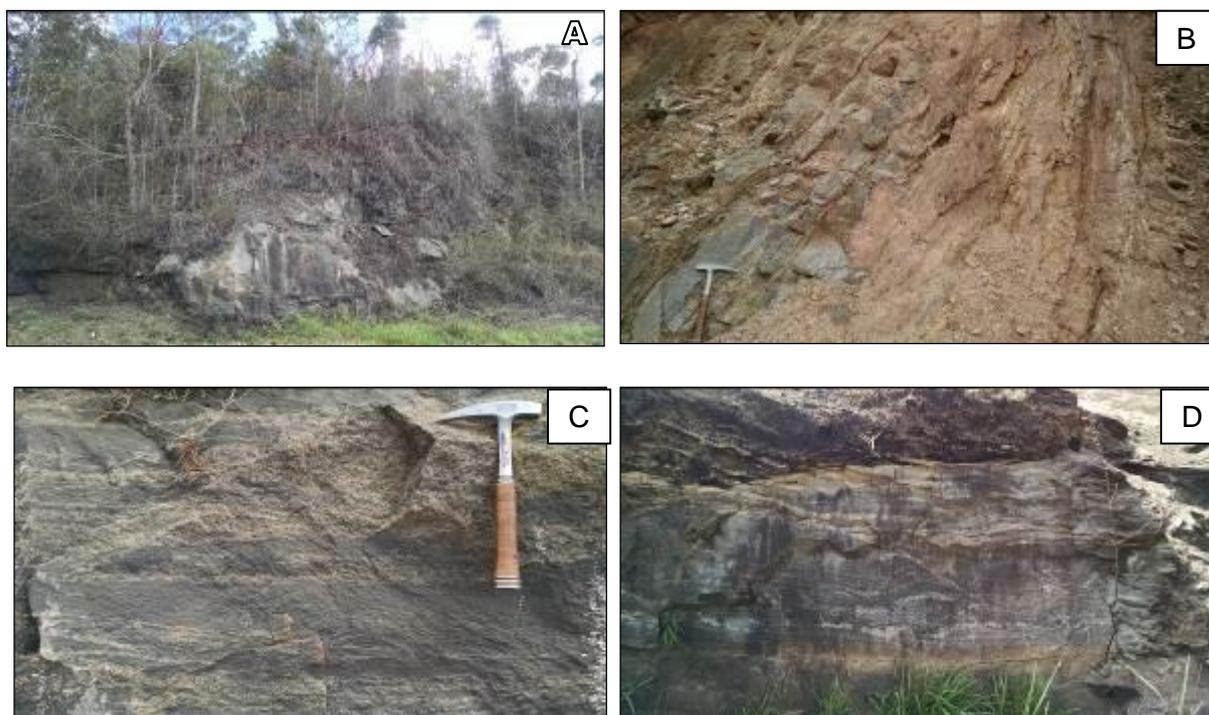
Figura 5.29: Afloramentos de gnaissse de composição enderbítica, ao longo da BR-262/MG, dentro da unidade geológica Complexo Juiz de Fora. Em A, afloramento de corte de estrada; em B, afloramento de corte de estrada evidenciando a direção da foliação da rocha. Em C e D, bandamento gnáissico, contendo bandas claras (félsicas) e bandas escuras (máficas), levemente dobradas em D, devido a tectônica dúctil a que essa rocha foi submetida Coordenadas: A) -20° 14' 43,69800" e -42° 08' 25,20800"; B) -20° 17' 34,23300" e -42° 13' 39,67900"; C) -20° 19' 41,25900" e -42° 20' 48,26300"; D) -20° 17' 13,46900" e -42° 32' 19,95100".

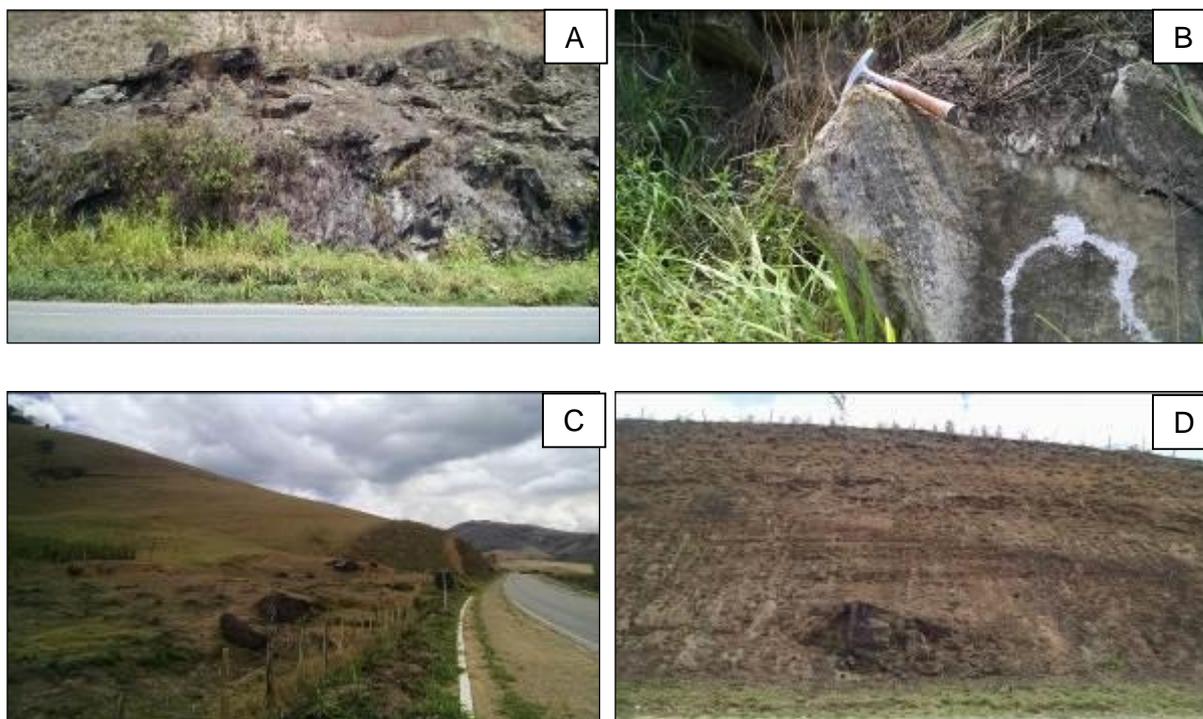
Figura 5.30: Afloramentos de gnaissse bandado, ao longo da BR-262/MG, dentro da unidade geológica Complexo Paraíba do Sul. Em A e D, afloramentos de corte de estrada; em B, afloramento de corte de estrada evidenciando a direção da foliação da rocha; em C, blocos rolados de rochas dessa unidade. Coordenadas: A e B) -20° 14' 24,01400" e -41° 58' 05,80900"; C e D) -20° 20' 09,66300" e -42° 22' 33,69400".

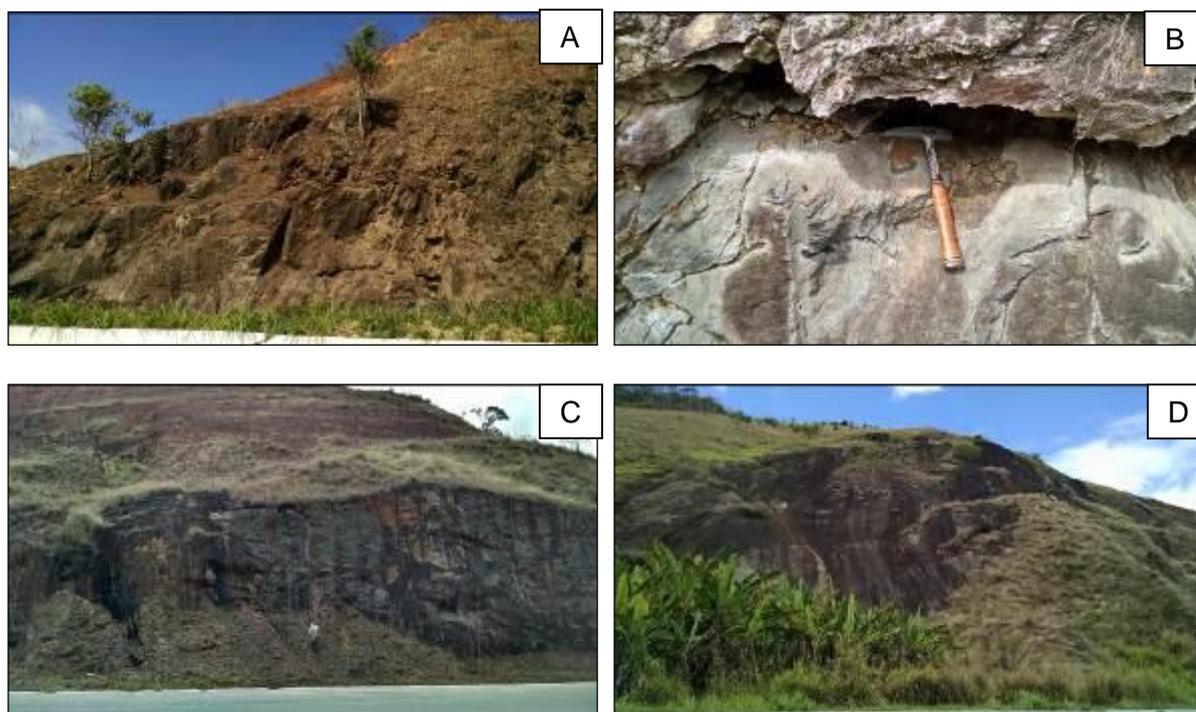
Figura 5.31: Afloramentos de gnaiss, ao longo da BR-262/MG, dentro da unidade geológica Complexo Procrane. Em A, C e D, afloramentos de corte de estrada; em B, afloramento de corte de estrada evidenciando a direção da foliação da rocha. Coordenadas: A) -20° 15' 50,73300" e -41° 46' 34,88900"; B) -20° 15' 26,69400" e -41° 46' 46,43100"; C) -20° 15' 18,51900" e -41° 48' 21,53700"; D) -20° 14' 50,94800" e -41° 55' 36,58200".

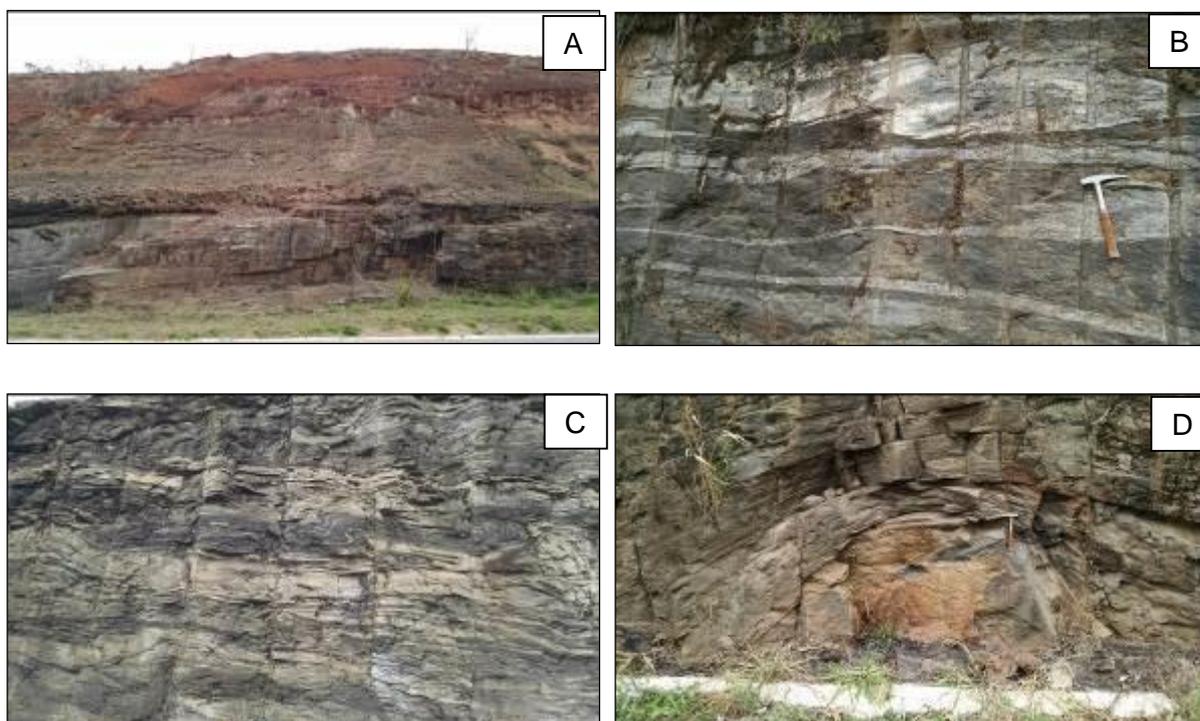
Figura 5.32: Afloramentos de gnaissado, ao longo da BR-262/MG, dentro da unidade geológica Complexo Piedade. Em A, afloramento de corte de estrada; em B, afloramento de corte de estrada evidenciando a direção da foliação da rocha, bem como as bandas félsicas e máficas, bem definidas; em C, bandamento gnáissico, contendo bandas claras (félsicas) e bandas escuras (máficas) dobradas, devido a tectônica dúctil a que essa rocha foi submetida; em D, dobra no gnaissado, devido a tectônica dúctil a que essa rocha foi submetida. Coordenadas: A) -20° 12' 35,62900" e -42° 39' 40,67000"; B) -20° 11' 56,03000" e -42° 40' 50,47200"; C) -20° 03' 54,20600" e -42° 43' 05,98200"; D) -20° 03' 04,53300" e -42° 43' 21,40500".

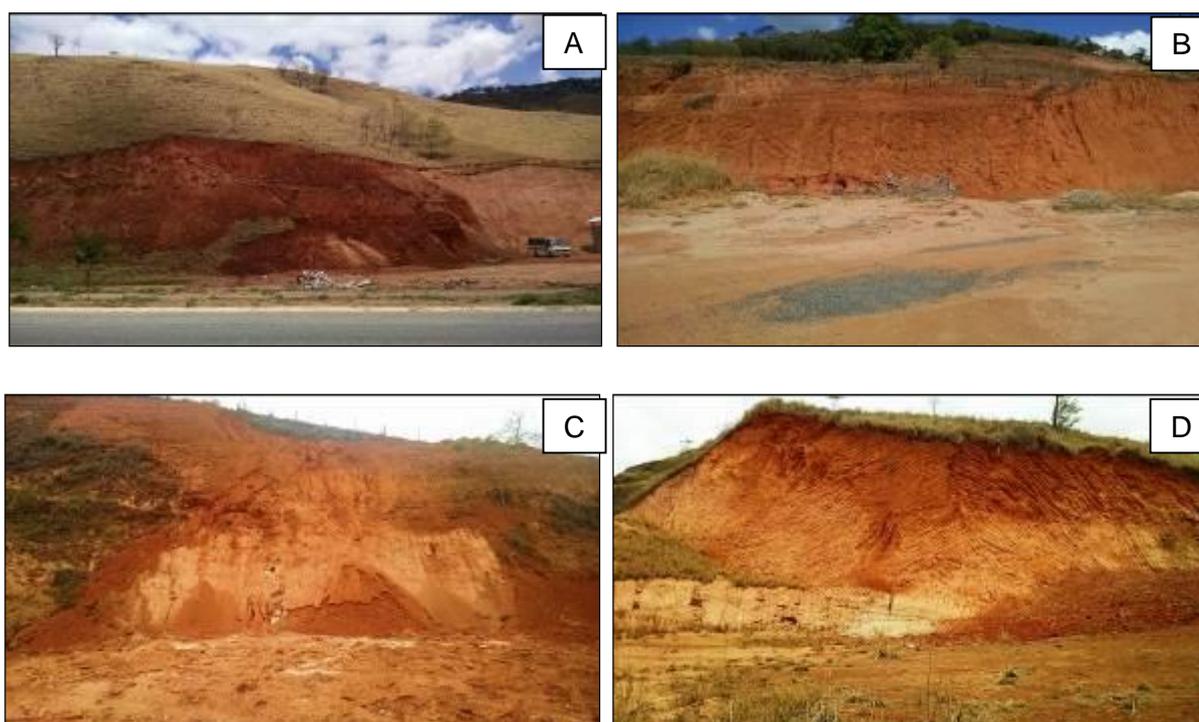
Figura 5.38 - Perfis de argissolos vermelho eutróficos mapeados ao longo da BR-262/MG, trecho em estudo. Em A, B, C e D, perfil de argissolo do tipo PV20, onde pode-se ver, nos perfis B, C e D a associação dos argissolos vermelho eutróficos com os argissolos vermelho-amarelo eutróficos, marcado pela coloração vermelho-amarelada do solo. Coordenadas: A) -20° 17' 28,71100" e -42° 30' 39,25400"; B) -20° 16' 51,96100" e -42° 33' 49,07500"; C) -20° 09' 03,67900" e -42° 41' 42,62000"; D) -20° 03' 54,20600" e -42° 43' 05,98200".

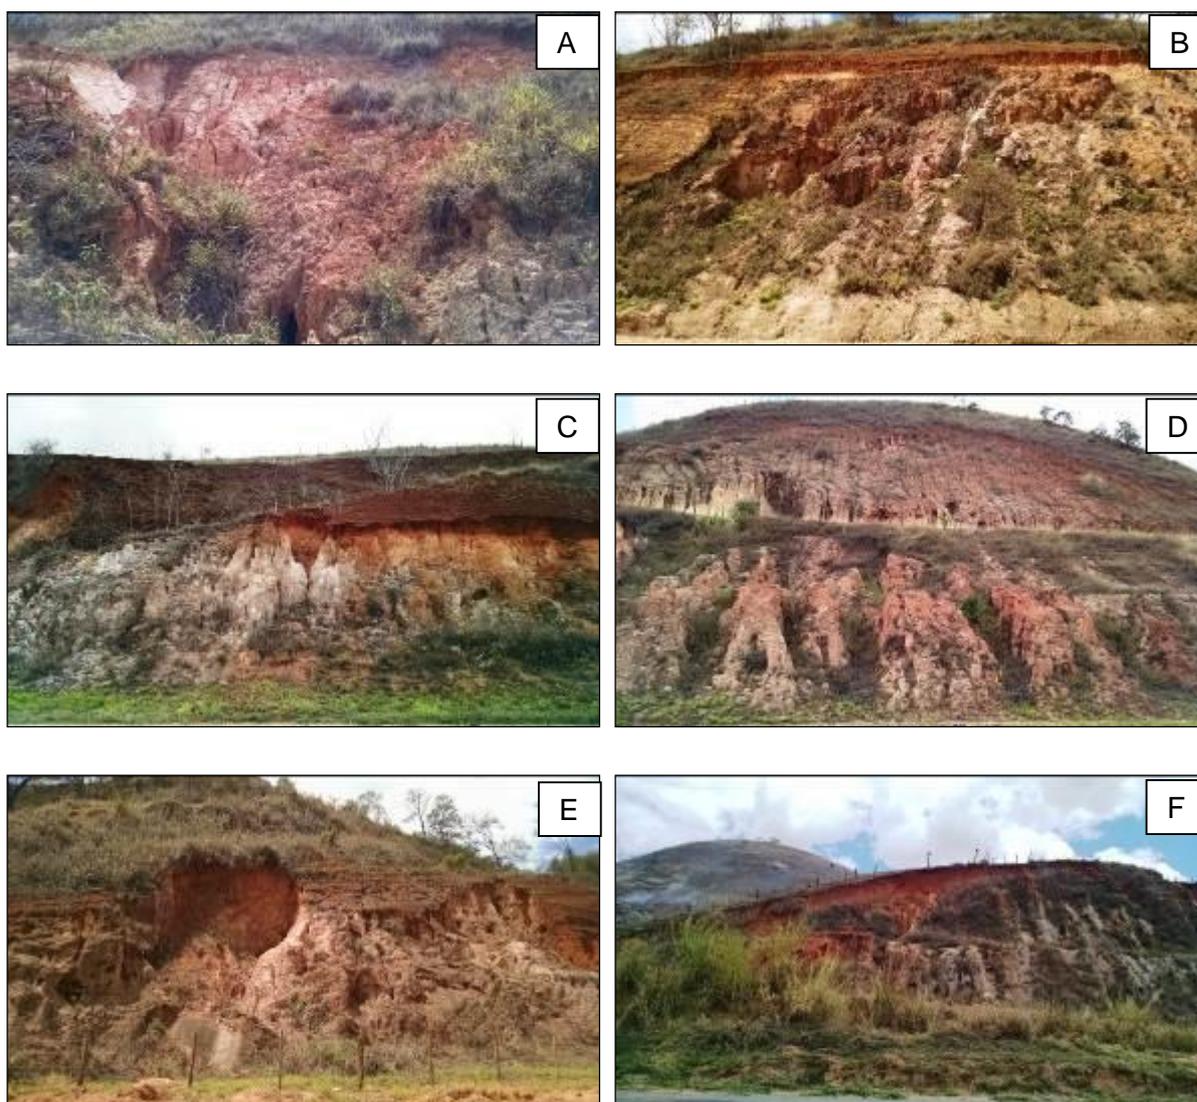
Figura 5.40: Processos de erosão por ravinamento em vários cortes dentro da Área de Estudo, englobando diversas unidades geológicas, pedológicas e os três domínios geomorfológicos. Coordenadas: A) -20° 15' 27,40200" e -42° 00' 46,98100"; B) -20° 15' 47,39900" e -42° 10' 42,82000"; C) -20° 16' 58,73500" e -42° 12' 13,03000"; D) -20° 17' 34,23300" e -42° 13' 39,67900"; E) -20° 18' 04,74500" e -42° 28' 17,11100"; F) -20° 17' 28,71100" e -42° 30' 39,25400"

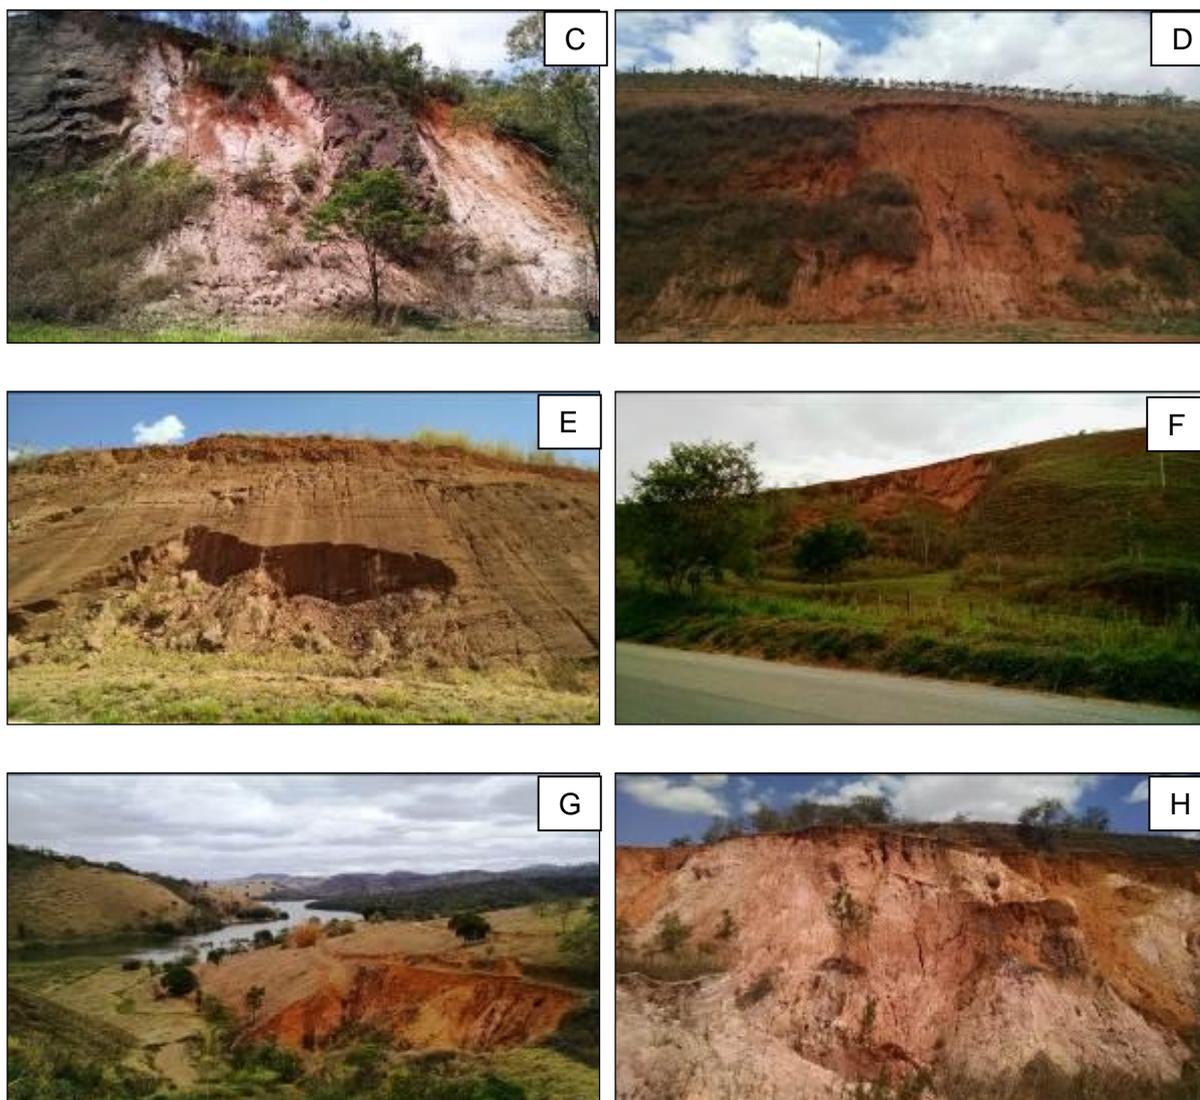
Figura 5.43: Processos erosivos do tipo movimentos de massa em perfis de corte de estrada ao longo da Área de Estudo, englobando diversas unidades geológicas, pedológicas e os quatro domínios geomorfológicos. Coordenadas: C) -20° 15' 00,11600" e -41° 54' 43,88000"; D) -20° 19' 43,16900" e -42° 28' 22,07200"; E) -20° 14' 32,97000" e -42° 36' 27,83300"; F) -20° 07' 58,57800" e -42° 41' 37,37000"; G) -20° 03' 54,20600" e -42° 43' 05,98200"; H) -19° 55' 42,58200" e -42° 58' 20,00000".

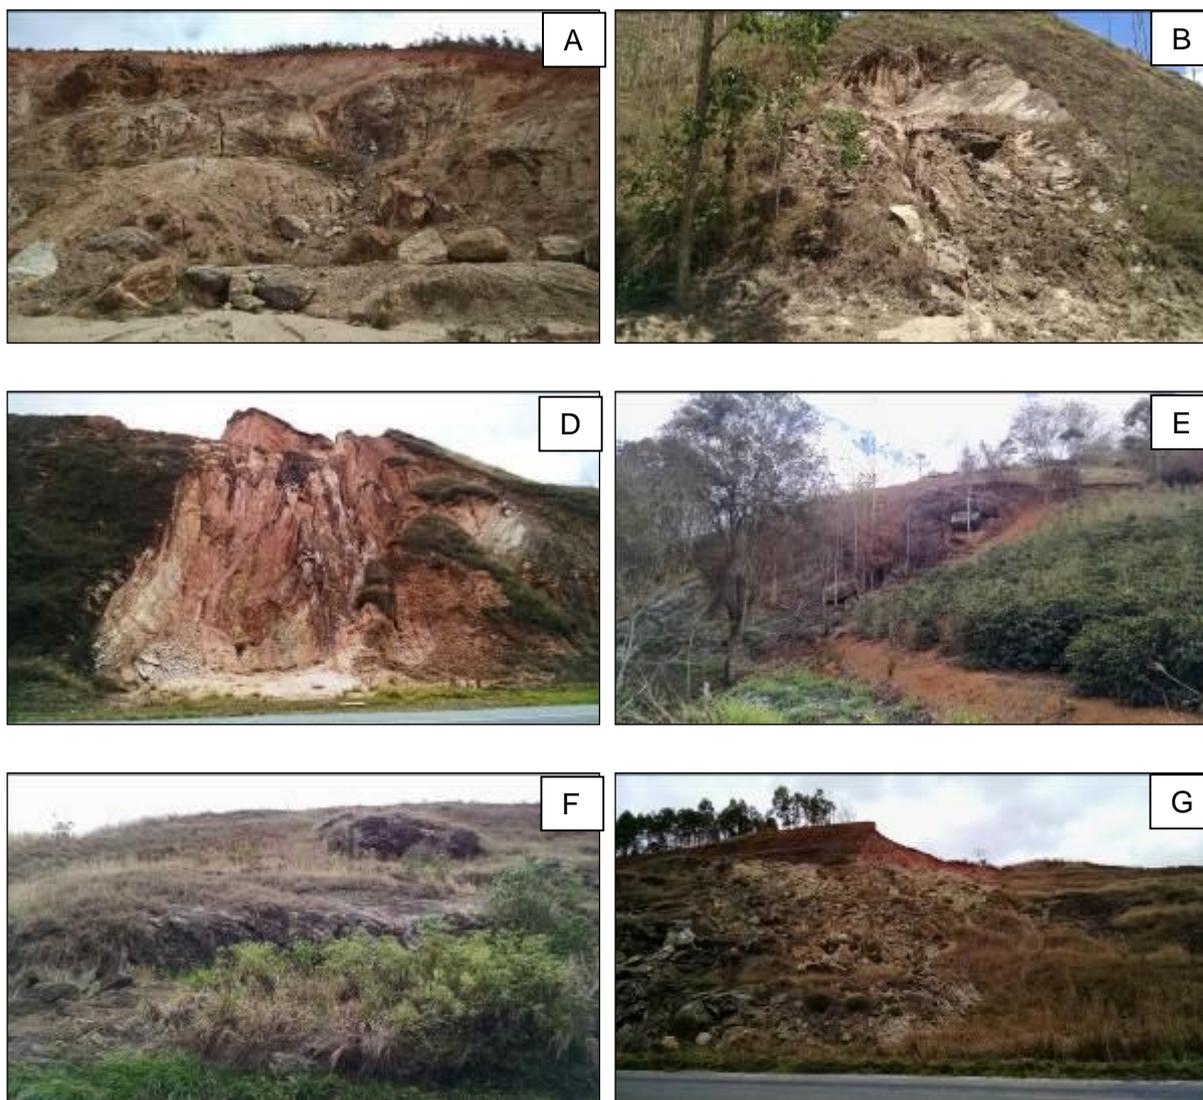
Figura 5.44: Processos erosivos do tipo movimentos de massa e de blocos em perfis de corte de estrada ao longo da Área em Estudo, englobando diversas unidades geológicas, pedológicas e os quatro domínios geomorfológicos. Coordenadas: A) -20° 15' 18,51900" e -41° 48' 21,53700"; B) -20° 14' 44,44900" e -41° 57' 20,47200"; C) -20° 17' 34,23300" e -42° 13' 39,67900"; D) -20° 19' 41,25900" e -42° 20' 48,26300"; E) -20° 03' 54,20600" e -42° 43' 05,98200"; F) -20° 02' 21,48200" e -42° 43' 53,45200".

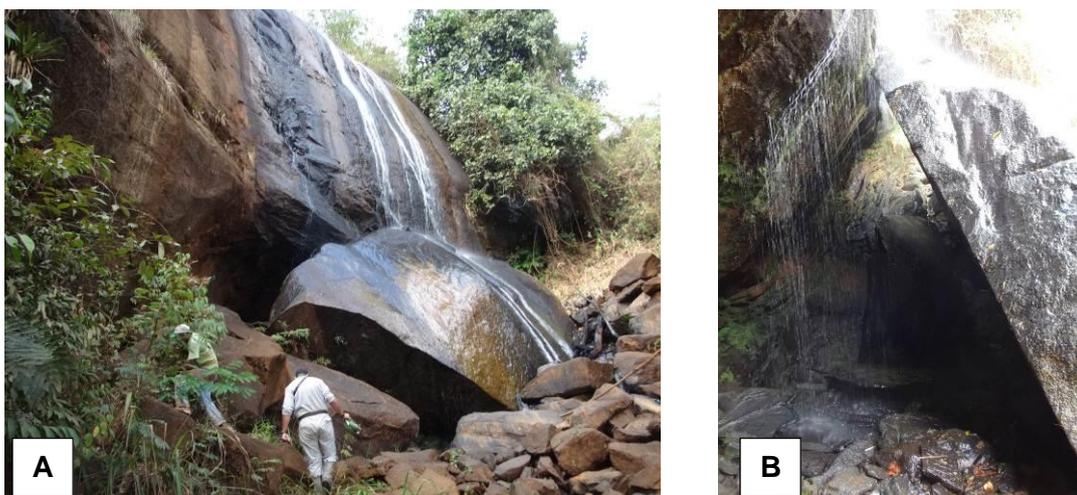
Figura 5.47: A) Aspecto externo da feição rochosa. B) Vista do espaço formado entre o paredão rochoso e o bloco abatido, na base da cachoeira.

O desprendimento do bloco formou um espaço único de aproximadamente 15m de comprimento, por 12m de largura e 8m de altura, com amplas aberturas em ambas as

extremidades. Apesar de relativamente contido, este espaço não restringe significativamente o ambiente, não sendo caracterizando, portanto, o ambiente cavernícola.

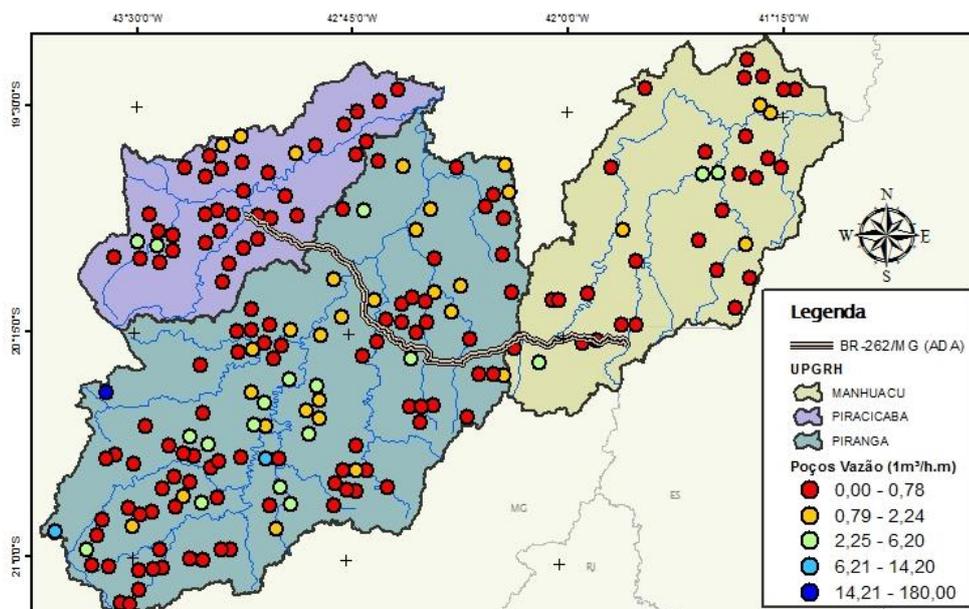
Figura 5.73: Poços cadastrados no SIAGAS/IGAM da área do estudo e categorizados pela vazão específica.

Analisando a Figura 5.73 e a Figura 5.74, nas proximidades da BR-262/MG, onde predominam os aquíferos fissurados, no geral a produtividade dos poços é muito baixa, a grande maioria das captações apresentam vazão específica menor do que 1 m³/h.m. Esta baixa produtividade deve ser vista com ressalva para não inviabilizar, de forma generalizada, a opção de abastecimento com águas do aquífero fissurado. A análise desta situação fica prejudicada, pois não existem informações indicando os critérios utilizados para dos poços tubulares, fator este que é fundamental para obter sucesso na captação de águas subterrâneas, principalmente no sistema aquífero fissurado.

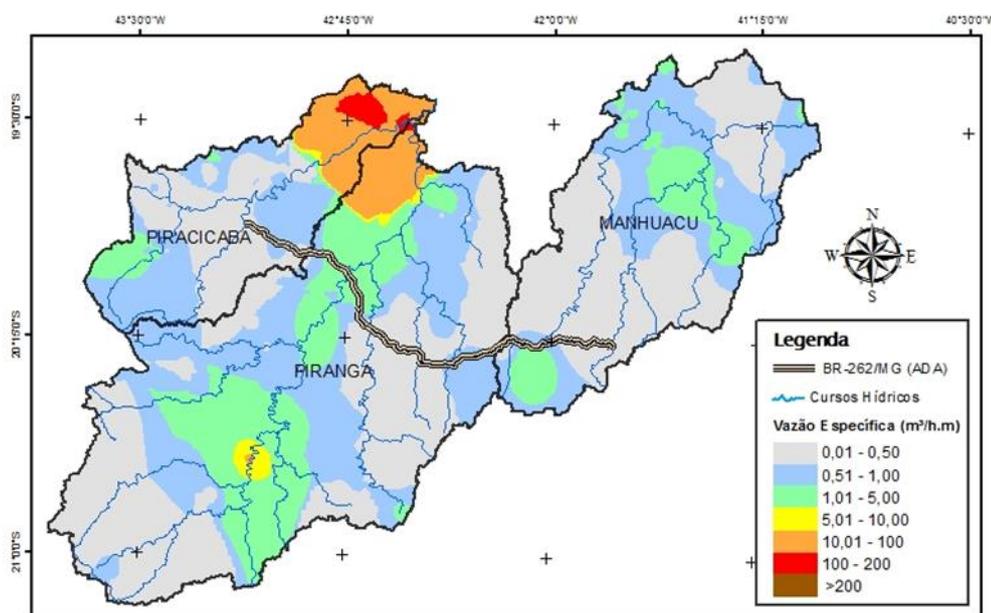
Figura 5.74: Vazões Específicas da área do estudo

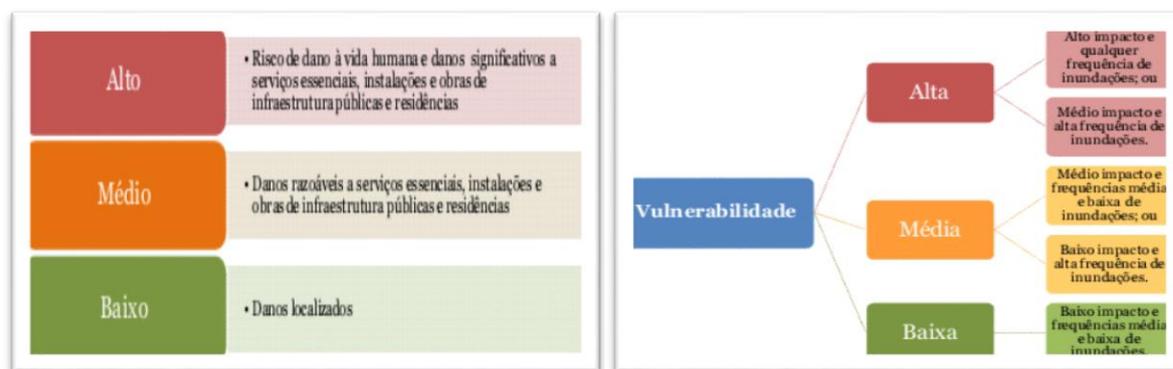
Figura 5.77: Classes de grau dos impactos das inundações para um trecho de rio (esquerda) e Chave para determinação da vulnerabilidade a inundações em um trecho de rio (direita).

A representação espacial dos resultados segue a hidrografia (BHO) em uso pela ANA. Neste critério a vulnerabilidade considera o grau de impacto e a frequência de exposição. A Figura 5.77 apresenta os critérios de impacto e as chaves para determinação da vulnerabilidade a inundações.
