5 DIAGNÓSTICO AMBIENTAL	1
5.1 MEIO FÍSICO	1
5.1.1 <i>Clima</i>	1
5.1.1.1 Metodologia	1
5.1.1.2 Tipo climático.....	3
5.1.1.3 Temperatura	9
5.1.1.4 Evaporação	14

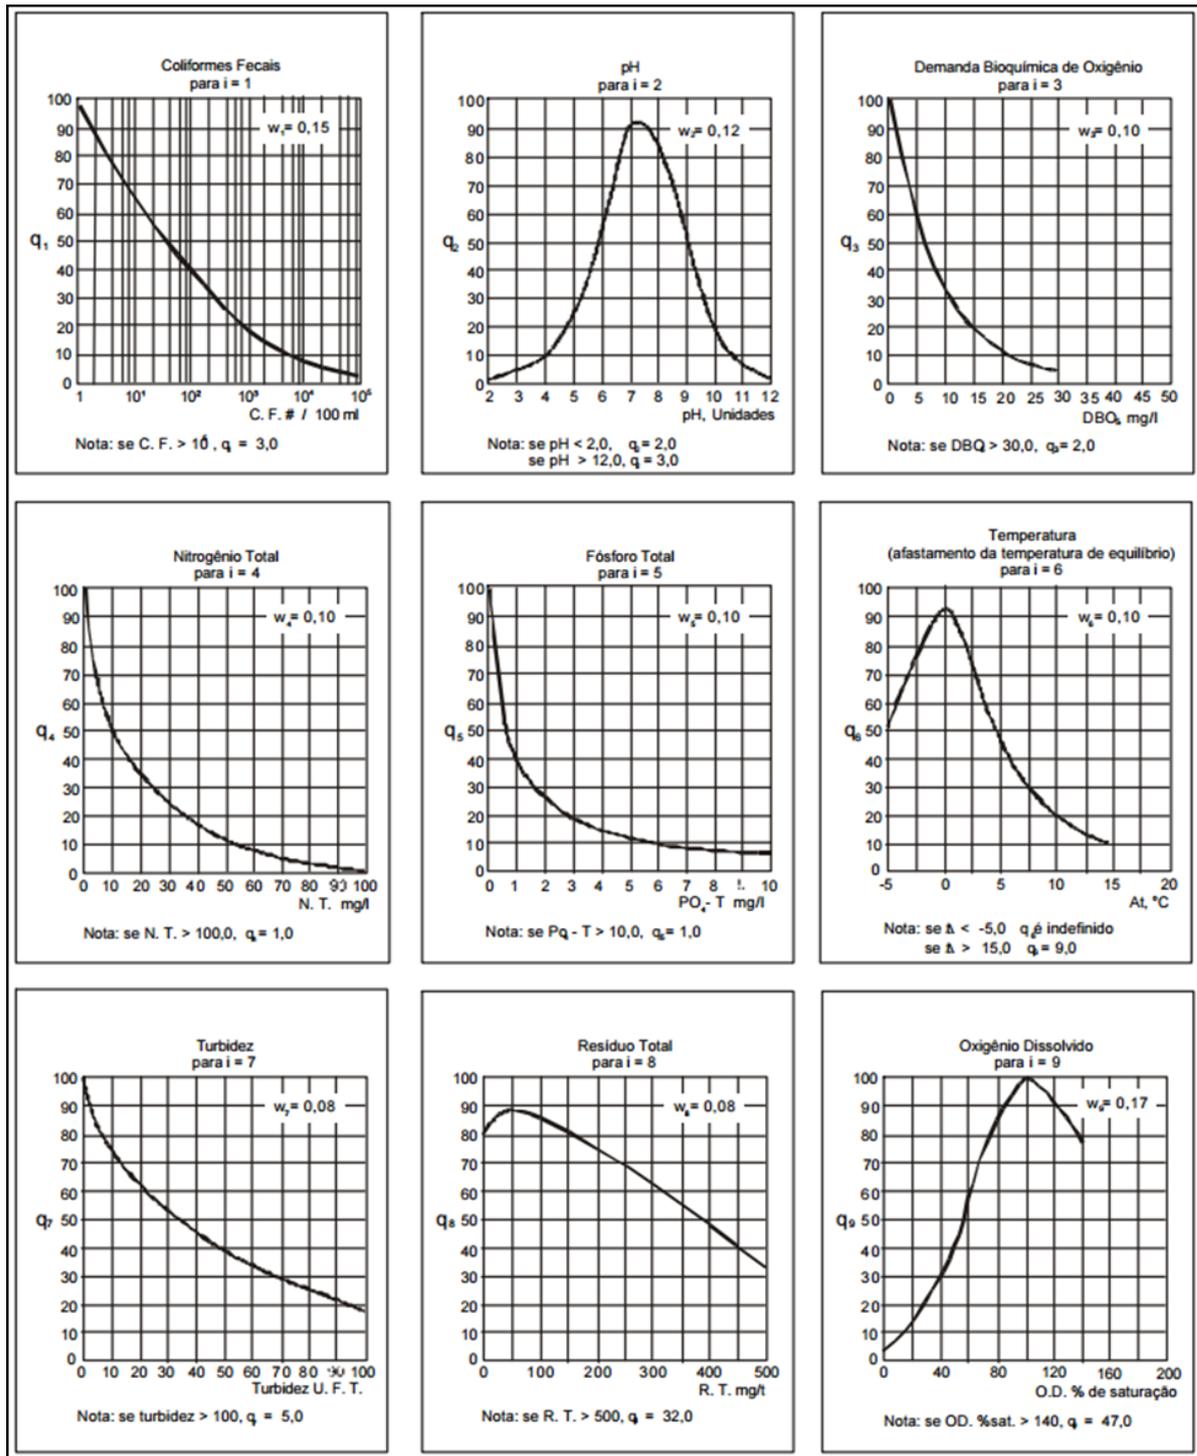
Figura 5.79: Curvas médias de variação de qualidade das águas.

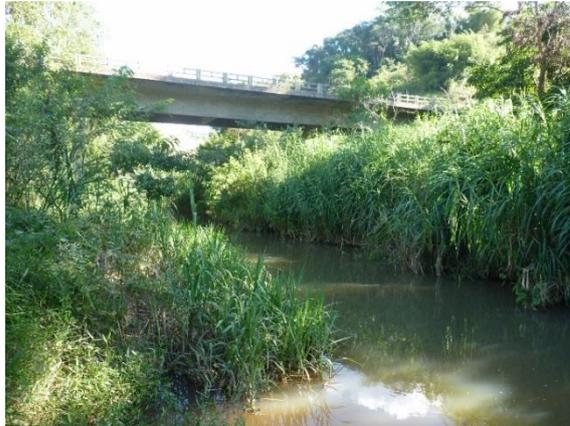
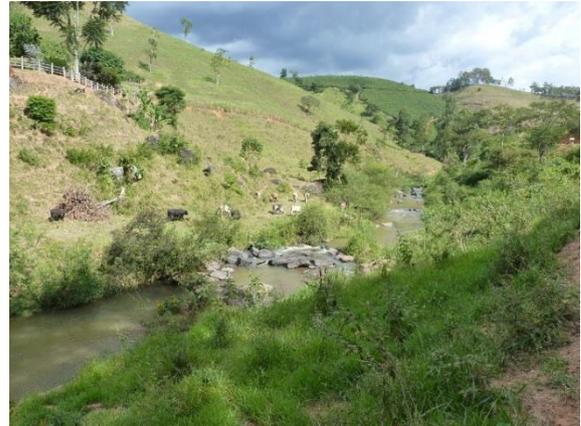
Figuras 5.80 e 5.81 – Rio Jequitibá, Jusante (E) e Montante (D), Km 26, UTM 24K 190765 L 7758730 S. O uso e ocupação do solo é composto na sua maioria por de pastagens, com uma pequena parcela próxima a ponte de plantio de bananas. As margens do rios encontram-se erodidas, contudo, o IQA de suas águas é Boa.

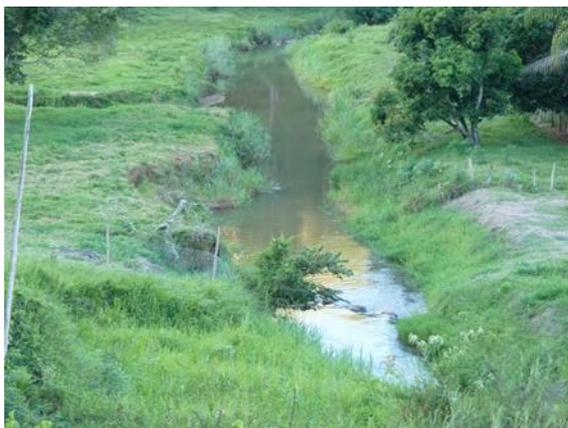
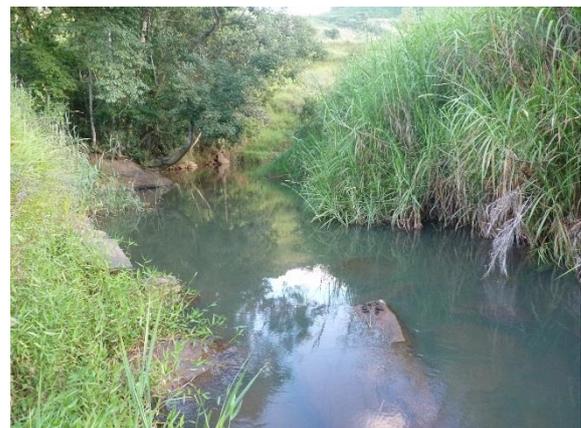
Figuras 5.82 e 5.83 – Rio Manhuaçu, Jusante (E) e Montante (D), Km 45, UTM 23K 803300 L 7757025 S. O uso e ocupação do solo é composto na sua montante por vegetação secundária de regeneração, Na sua jusante é composto por pastos e benfeitorias residenciais. Apesar das margens do rio encontrarem-se erodidas, o IQA de suas águas é Boa.

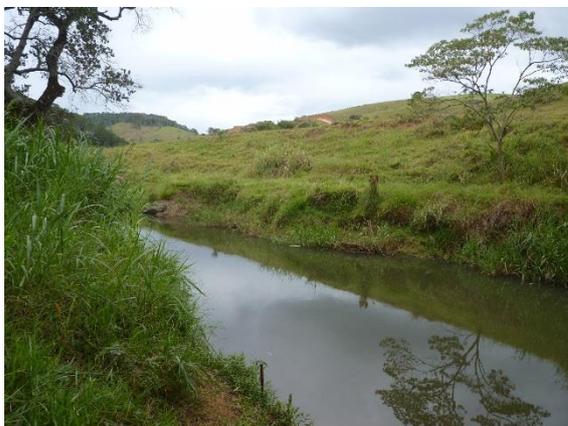
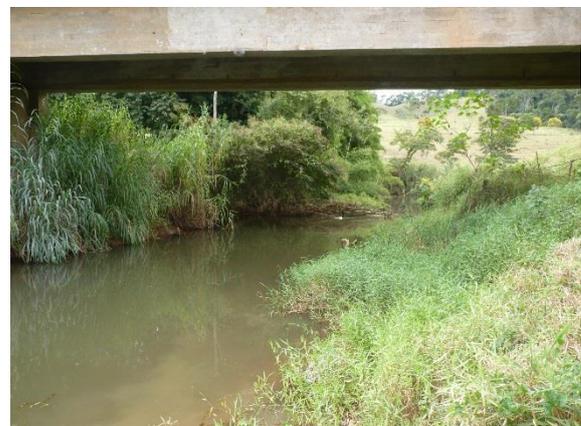
Figuras 5.84 e 5.85 – Rio Matipó, Jusante, Km 80, UTM 23K 774470L 7749100 S. O uso e ocupação do solo é composto em sua totalidade por pastos. Apesar das margens do rio encontrarem-se erodidas, o IQA de suas águas é Boa.

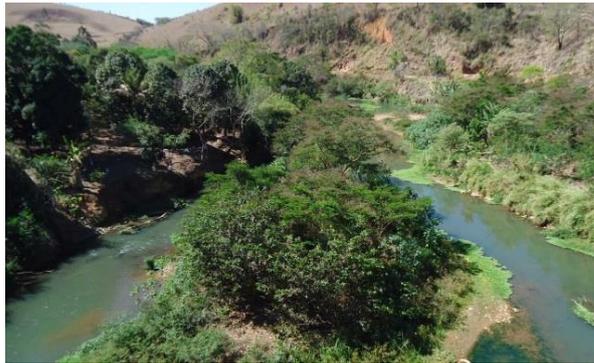
Figuras 5.86 e 5.87 – Rio Casca, Jusante (E) e Montante (D), Km 120, UTM 23K 745640 L 7762250 S. Perímetro urbano da cidade de Rio Casca. Montante com urbanização consolidada ao entorno do rio, jusante com alguns fragmentos em está médio a avançado de regeneração. Apesar dessa configuração o IQA de suas águas é Boa.

A partir dos resultados encontrados, observa-se que a qualidade das águas superficiais na região do empreendimento é boa, sendo que o melhor IQA foi obtido nos Pontos 03 e 06 (Rio Matipó e Ribeirão Santa Rita, respectivamente). Por outro lado, o pior IQA foi observado no Ponto 04, no Rio Casca.

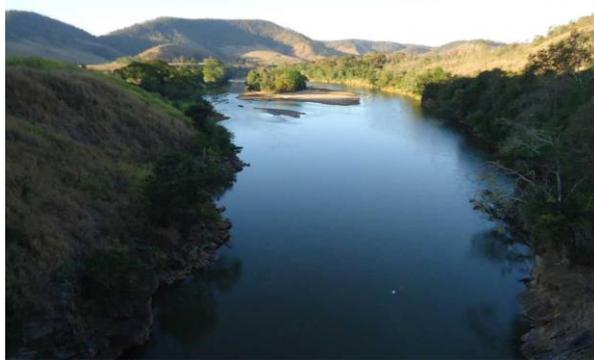
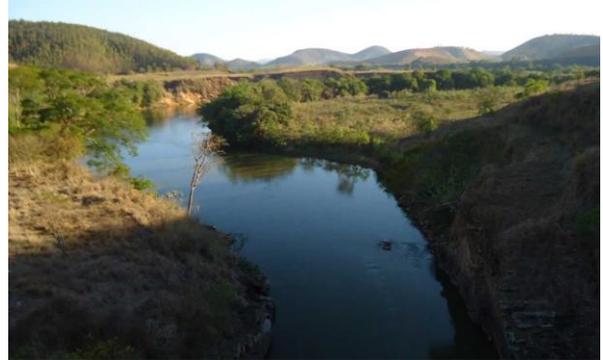
Figuras 5.88 e 5.89 – Rio Doce, Jusante (E) e Montante (D), Km 147, UTM 23K 735880 L 7784800 S. Foto retirada antes do Acidente de Mariana. Uso e cobertura do solo composto de pastagens com fragmentos em estágio médio a avançado de regeneração. Antes do acidente o IQA de suas águas era Boa.

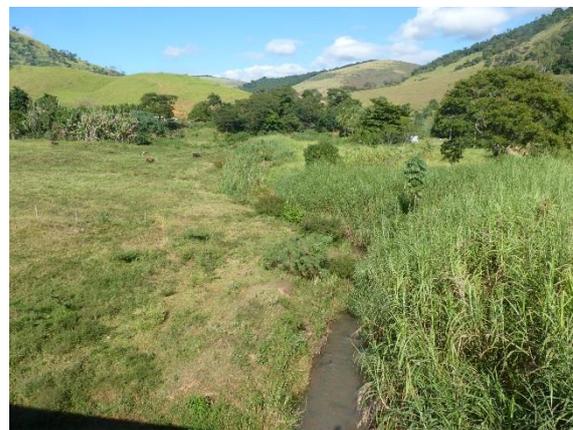
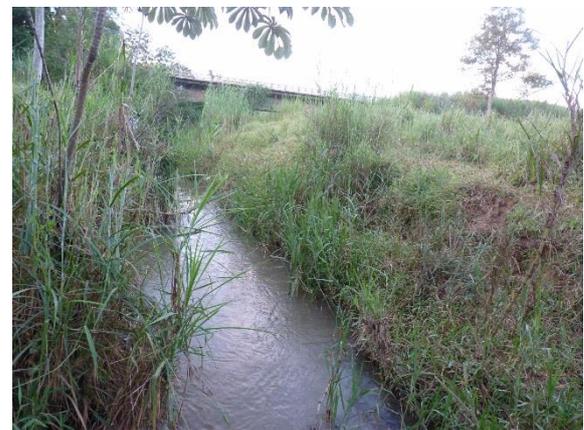
Figuras 5.90 e 5.91 – Ribeirão Santa Rita, Jusante (E) e Montante (D), Km 165, UTM 23K 731070 L 7788330 S. Uso e cobertura do solo composto por pastagens e fragmento de vegetação inicial de regeneração. Suas margens encontram-se erodidas, contudo, o IQA de suas águas é Boa.

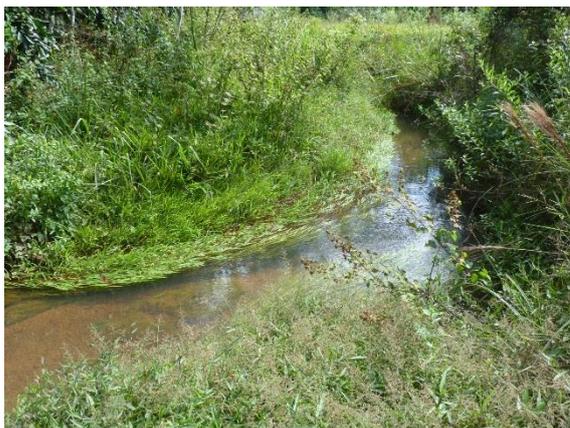
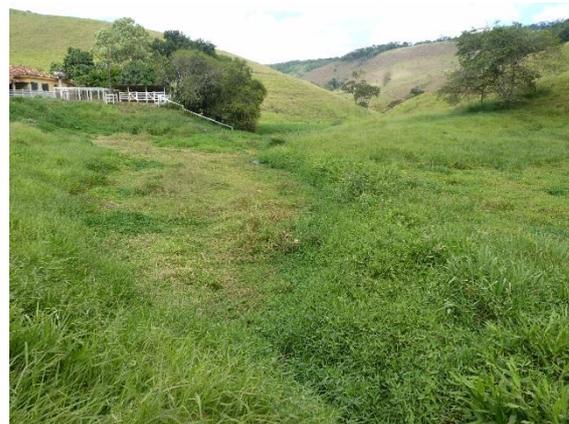
Figuras 5.92 e 5.93 – Córrego São Nicolau, Jusante (E) e Montante (D), Km 184, UTM 23K 706700 L 7797630 S. Uso e cobertura do solo composto por pastagens e sítios. Ausência de mata ciliar. O IQA de suas águas é Boa

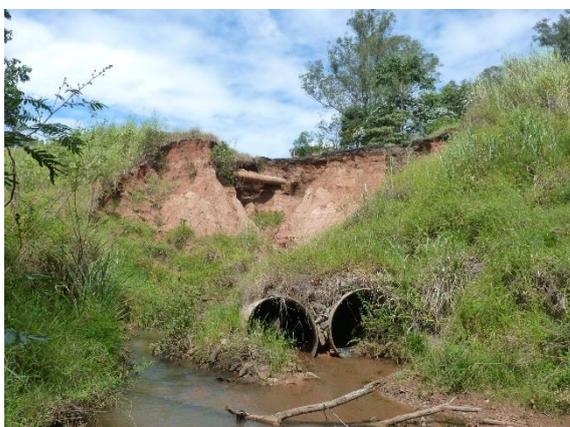
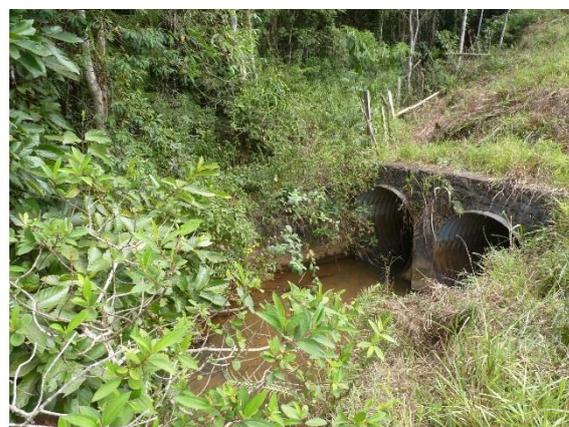
Figuras 5.94 e 5.95 – Córrego Barroso, Jusante (E) e Montante (D), Km 195, UTM 23K 700380 L 7801950 S. Uso e cobertura do solo composto por extensos fragmentos em estágio avançado de regeneração. Local de amostragem com desabamento parcial da pista de rodagem da rodovia BR-262/MG. O IQA de suas águas é Boa

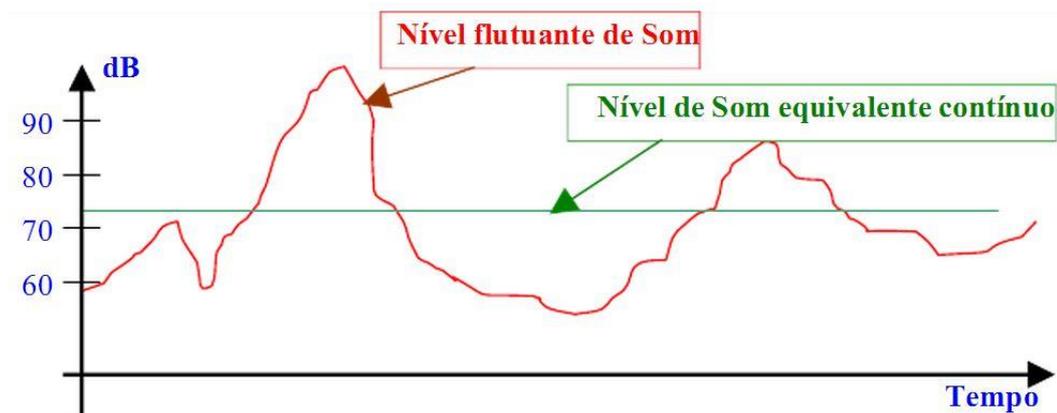
Figura 5.98: Nível de som equivalente contínuo em relação ao nível flutuante de som. Fonte: Fernandes (2005).

O método de avaliação utiliza as medições do nível de pressão sonora equivalente (L_{eq}), em decibéis ponderados em “A”, comumente chamado de dB(A). De acordo com a norma, o nível de pressão sonora equivalente é obtido a partir do valor médio quadrático da pressão sonora (com ponderação A), referente a todo intervalo de medição. Em outras palavras, o “ L_{eq} ” corresponde ao nível constante que possui a mesma quantidade de energia que o conjunto de níveis variáveis da fonte sonora medida (Figura 5.98). A sua determinação é realizada a partir da equação normalizada:

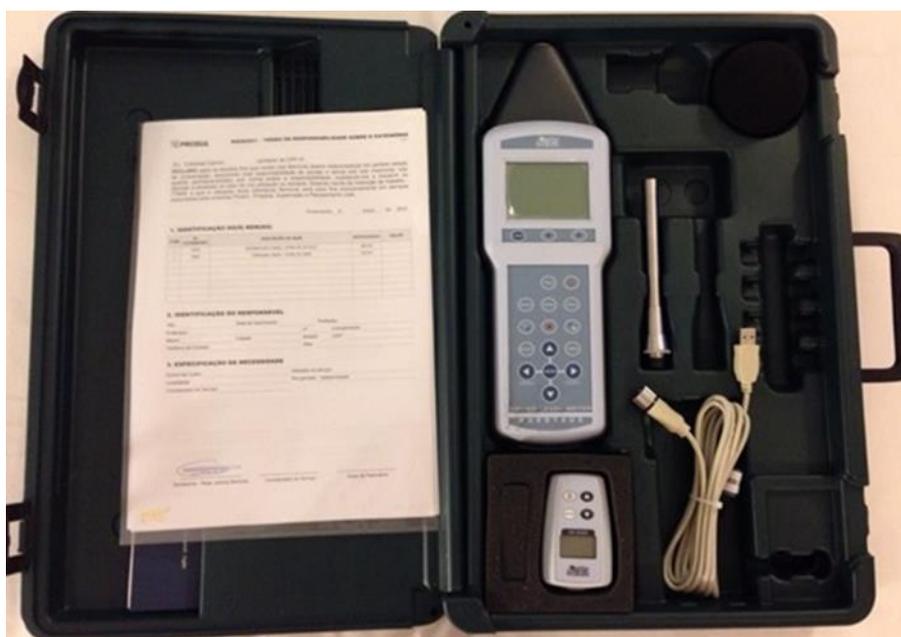
Figura 5.99 - Medidor de pressão sonora HD2010UC e calibrador HD2020.

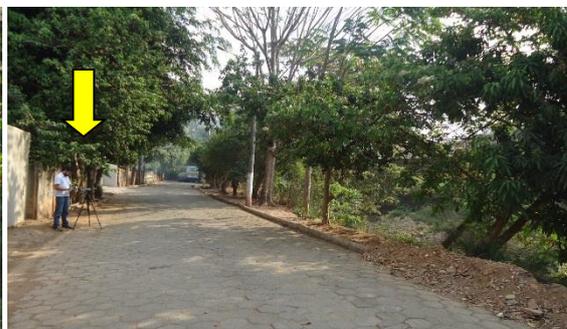
Figura 5.101: Medidor de pressão sonora posicionado próximo as residências.

Medição	Dia	KM	Horário de medição		Leq (A)	NCA	Dist. Eixo	Descrição das fontes de ruído
			Início	Final				
01	15/10	0	15:20	15:35	56dB	55dB	60m	Tráfego moderado de carros e caminhões e revoada de pássaros.

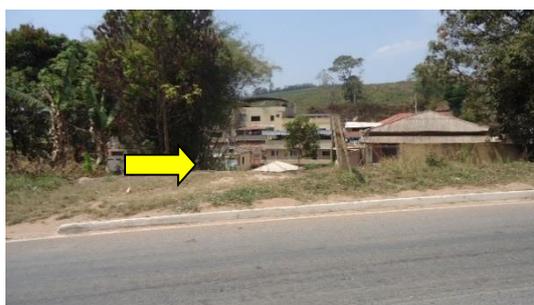
Figura 5.102: Vista da comunidade avaliada, medidor de pressão sonora posicionado para a medição dos impactos sonoros sobre a comunidade.

Medição	Dia	KM	Horário de medição		Leq (A)	NCA	Dist. Eixo	Descrição das fontes de ruído
			Início	Final				
02	15/10/14	15+160	13:00	13:15	55 dB	55 dB	30 m	Tráfego moderado e carro e caminhões.

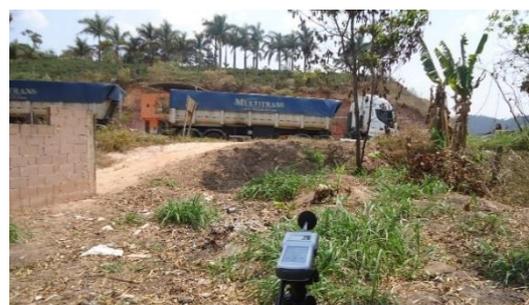
Figura 5.103: Medidor de pressão sonora posicionado para avaliar os ruídos rodoviários sobre a comunidade.

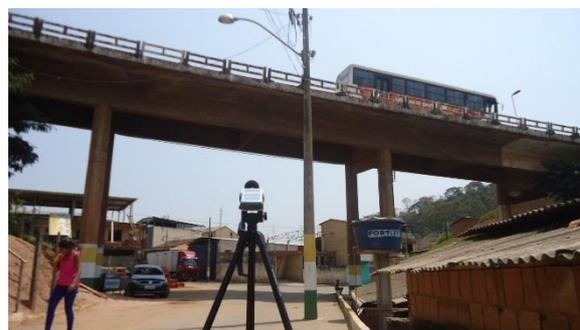
Figura 5.105: Medidor de pressão sonora posicionado para avaliar os ruídos rodoviários sobre a comunidade.

O Ponto 03 está localizado no Km 29+160. Sua localidade está inserida no perímetro urbano do Município de Reduto, no qual vem se desenvolvendo para áreas afastadas da rodovia, sendo uma pequena área - com ocupação predominantemente residencial -, sobre a influência da mesma. Cabe mencionar, que a pista da rodovia passa sobre a área urbana do município, através de um viaduto, conforme visualizado na Figura 5.105.

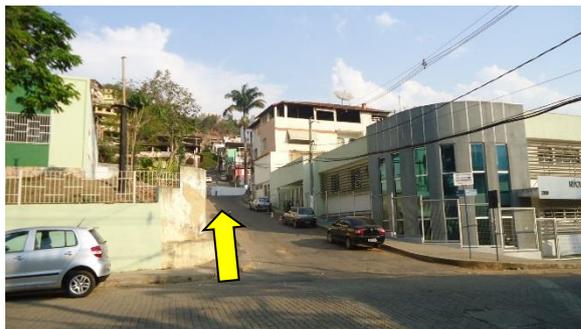
Figura 5.106: Vista da comunidade avaliada, medidor de pressão sonora posicionado para a medição dos impactos sonoros sobre a comunidade.

Medição	Dia	KM	Horário de medição		Leq (A)	NCA	Dist. Eixo	Descrição das fontes de ruído
			Início	Final				
04	14/10/14	34+670	16:05	16:20	61 dB	50 dB	50 m	Tráfego moderado a intenso e carro e caminhões, tráfego local e atividades comerciais e residenciais locais.
05	15/10/14	34+670	02:00	02:15	53 dB	45 dB	50 m	Pouco tráfego e carro e caminhões.

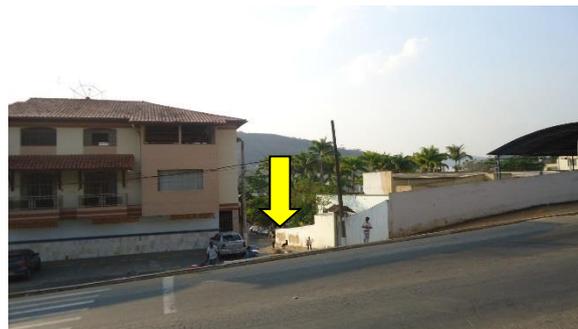
Figura 5.107: Medidor de pressão sonora posicionado para avaliar os ruídos rodoviários sobre a comunidade.

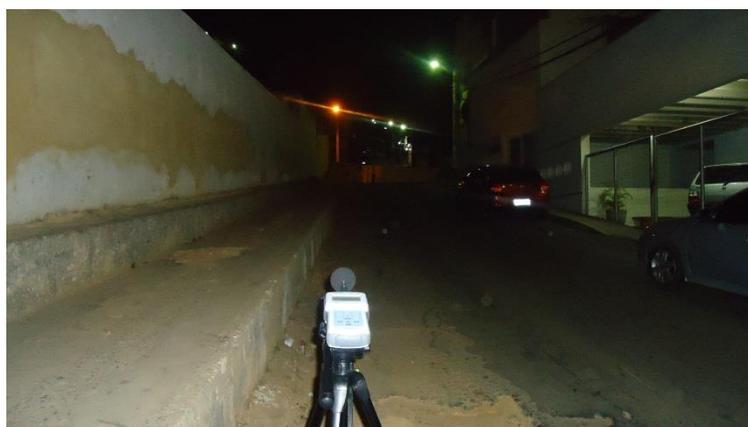
Figura 5.108: Medidor de pressão sonora posicionado para avaliar os ruídos rodoviários noturnos sobre a comunidade.

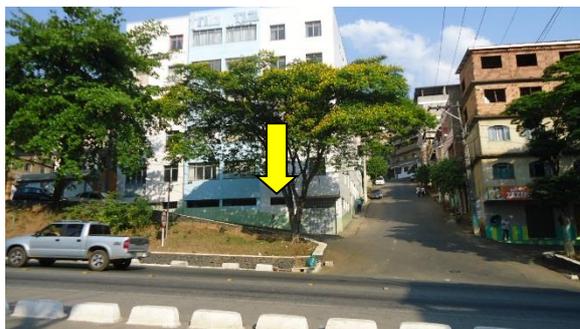
Figura 5.109: Vista da comunidade avaliada, medidor de pressão sonora posicionado para a medição dos impactos sonoros sobre a comunidade.

O Ponto 06 está localizado no Km 35+220, perímetro urbano com ocupação mista, com maior predominância de residências. Neste ponto ocorreram duas medições, a primeira no dia 14/10/14, das 14h55min até as 15h10min, e a segunda no dia 15/10/14, das 01h20min às 01h35min.

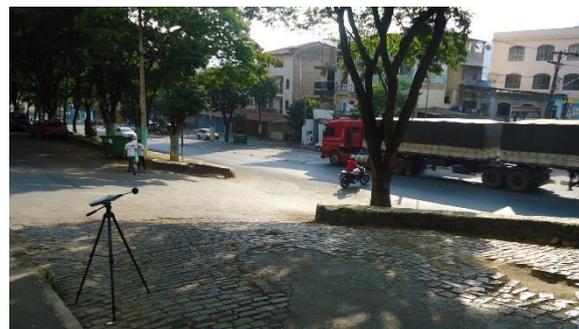
Figura 5.110: Medidor de pressão sonora posicionado para avaliar os ruídos rodoviários sobre a comunidade

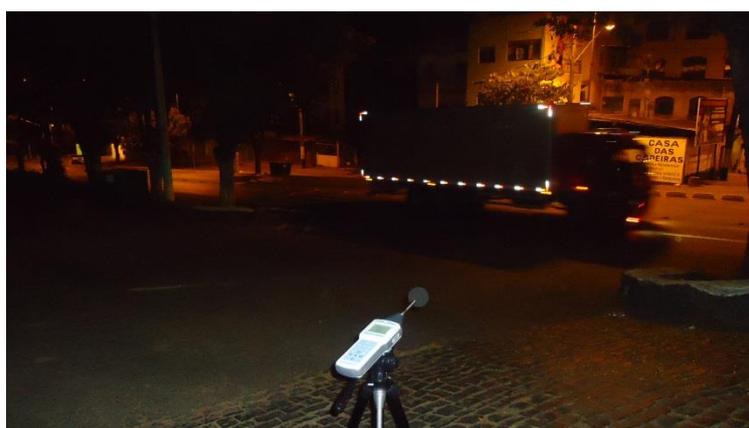
Figura 5.111: Medidor de pressão sonora posicionado para avaliar os ruídos rodoviários noturnos sobre a comunidade

Na segunda medição (dia 15/10/14), o tempo apresentou-se sem chuva e sem ventos. A fonte de ruído perceptível no momento da medição foi somente o tráfego de carros e caminhões pela rodovia, no qual apresentou pouco tráfego. O medidor de pressão sonora foi posicionado a 25 metros do eixo rodoviário, a 1,5 metro abaixo da pista e a 2 metros da garagem de uma residência, de forma a possibilitar uma melhor avaliação dos ruídos sobre as comunidades impactadas.

O ruído medido, com as devidas correções, foi de 59 decibéis. Devido à conjuntura de ocupação urbana local, este ponto ficou definido como área mista, predominantemente residencial, com o NCA (noturno) de 50 decibéis. Dessa forma, o ruído ficou 9 decibéis acima do limite estabelecido para a localidade.

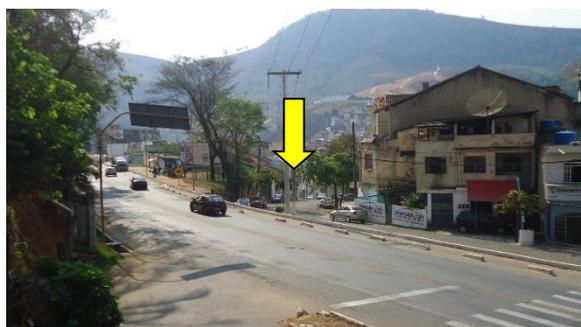
Figura 5.112: Medidor de pressão sonora posicionado para avaliar os ruídos rodoviários noturnos sobre a comunidade.

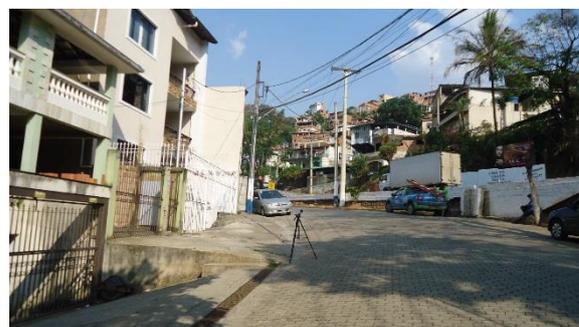
Figura 5.113: Medidor de pressão sonora posicionado para avaliar os ruídos rodoviários sobre a comunidade.

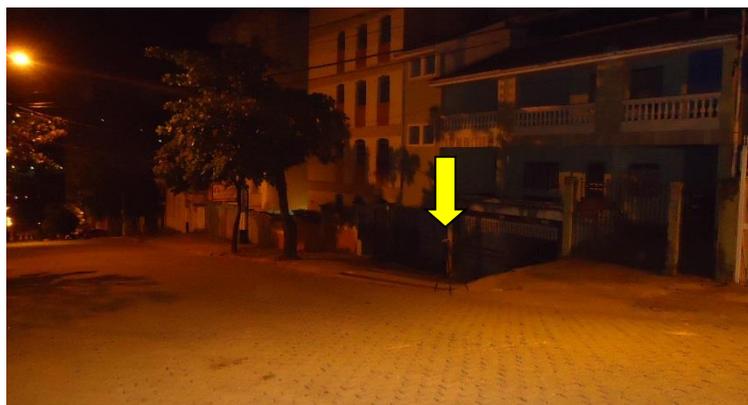
Figura 5.114: Medidor de pressão sonora posicionado para avaliar os ruídos rodoviários noturnos sobre a comunidade.

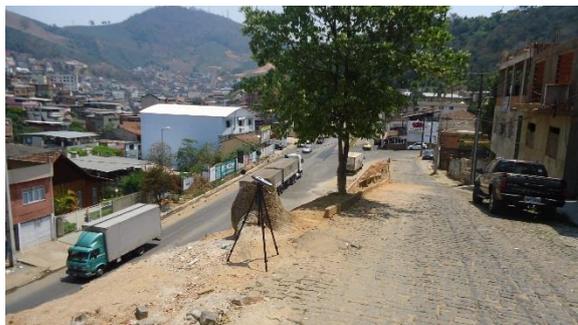
Figura 5.115: Medidor de pressão sonora posicionado para avaliar os ruídos rodoviários sobre a comunidade.

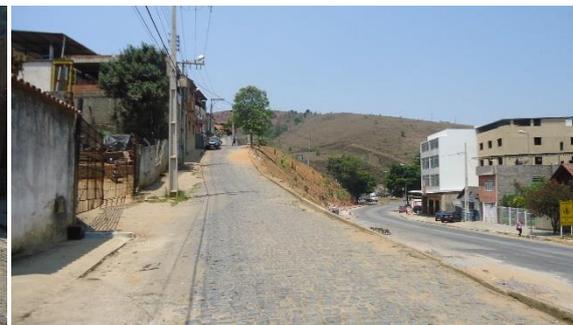
Figura 5.116: Medidor de pressão sonora posicionado para avaliar os ruídos rodoviários sobre a comunidade.

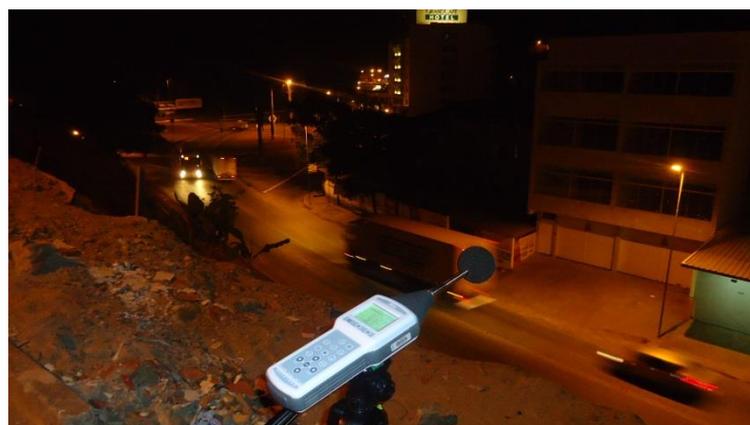
Figura 5.117: Medidor de pressão sonora posicionado para avaliar os ruídos rodoviários noturnos sobre a comunidade.

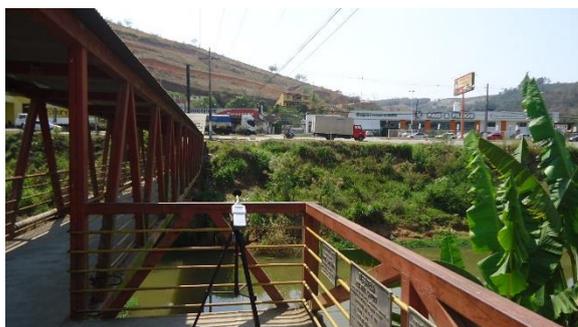
Figura 5.118: Medidor de pressão sonora posicionado para avaliar os ruídos rodoviários noturnos sobre a comunidade.

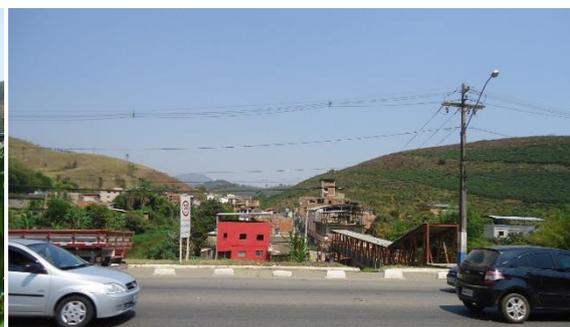
Figura 5.119: Medidor de pressão sonora posicionado para avaliar os ruídos rodoviários sobre a comunidade.

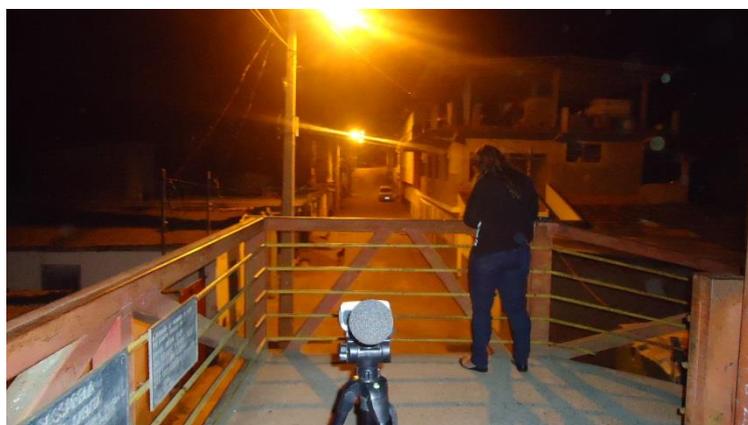
Figura 5.120: Medidor de pressão sonora posicionado para avaliar os ruídos rodoviários noturnos sobre a comunidade.

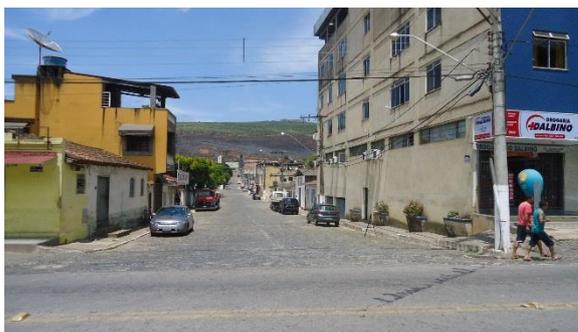
Figura 5.124 – Vista da comunidade avaliada, medidor de pressão sonora posicionado para a medição dos impactos sonoros sobre a comunidade.

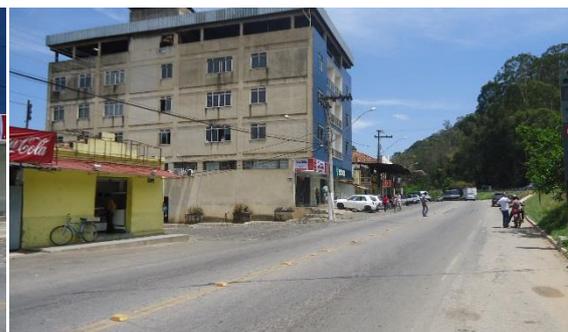
Figura 5.125 - Medidor de pressão sonora posicionado para avaliar os ruídos rodoviários sobre a comunidade.

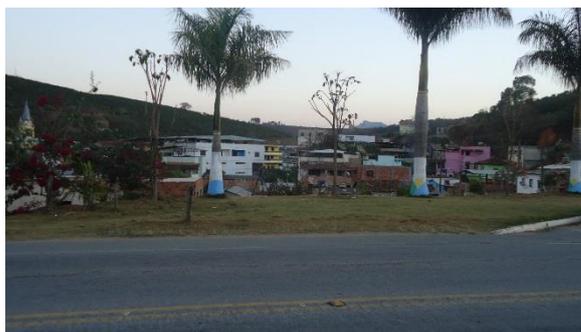
Figura 5.126 – Vista da comunidade avaliada, medidor de pressão sonora posicionado para a medição dos impactos sonoros sobre a comunidade.

O Ponto 11 está localizado no Km 56+600, área urbanizada, predominantemente residencial, conforme a Figura 5.126.

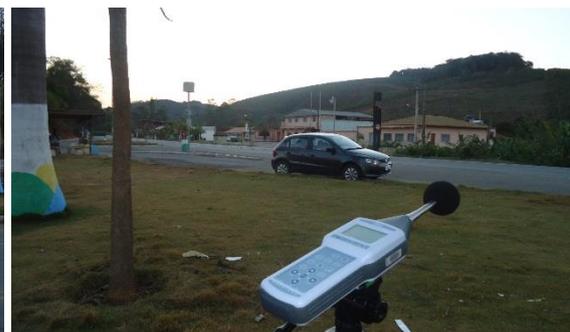
Figura 5.127 - Medidor de pressão sonora posicionado para avaliar os ruídos rodoviários sobre a comunidade.

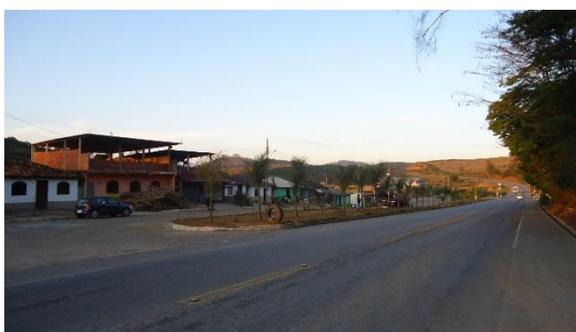
Figura 5.128 – Vista da comunidade avaliada, medidor de pressão sonora posicionado para a medição dos impactos sonoros sobre a comunidade.

O Ponto 12 está localizado no Km 56+800, área urbanizada, predominantemente residencial, conforme a Figura 5.128. A medição ocorreu no dia 12/10/14, das 17h50min até às 18h05min. O tempo apresentou-se aberto, sem chuva e sem ventos. A fonte de ruído perceptível no momento da medição foi o tráfego local, comércio local e o tráfego de carros e caminhões pela rodovia, no qual se apresentou pouco a moderado. O medidor de pressão sonora foi posicionado a 25 metros do eixo rodoviário e a 3 metros da garagem de uma residência, de forma a possibilitar uma melhor avaliação dos ruídos sobre as comunidades impactadas.

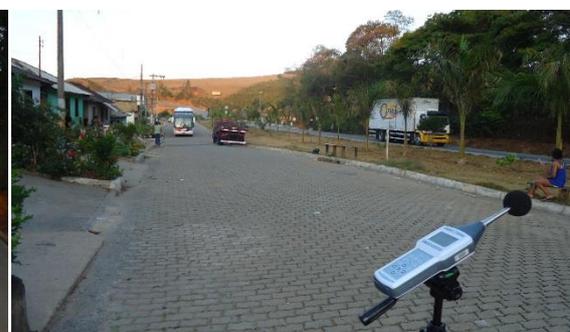
Figura 5.129 - Medidor de pressão sonora posicionado para avaliar os ruídos rodoviários sobre a comunidade.

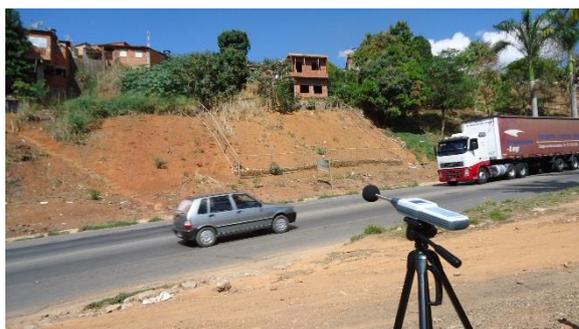
Figura 5.130 – Vista da comunidade avaliada, medidor de pressão sonora posicionado para a medição dos impactos sonoros sobre a comunidade.

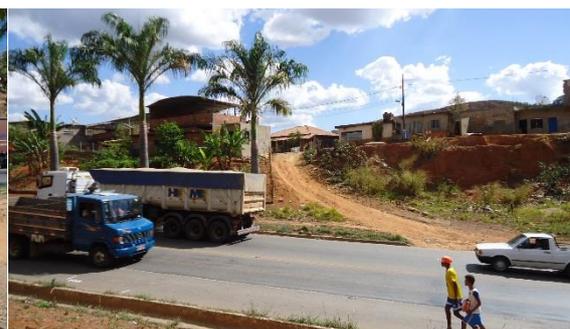
Figura 5.131 - Medidor de pressão sonora posicionado para avaliar os ruídos rodoviários sobre a comunidade.

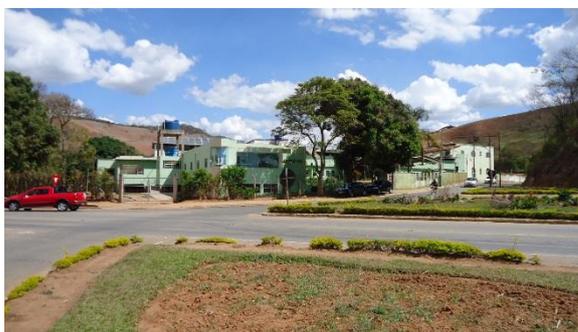
Figura 5.132 – Vista do asilo avaliado, medidor de pressão sonora posicionado para a medição dos impactos sonoros sobre o ponto crítico.

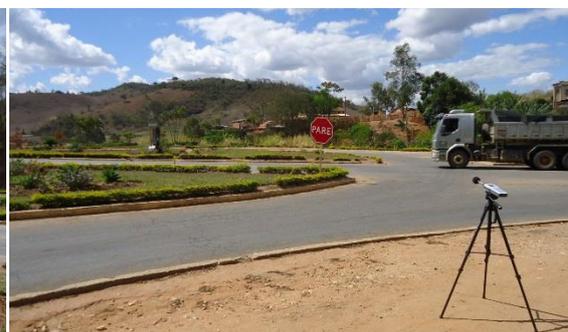
Figura 5.133 - Medidor de pressão sonora posicionado para avaliar os ruídos rodoviários sobre o asilo.

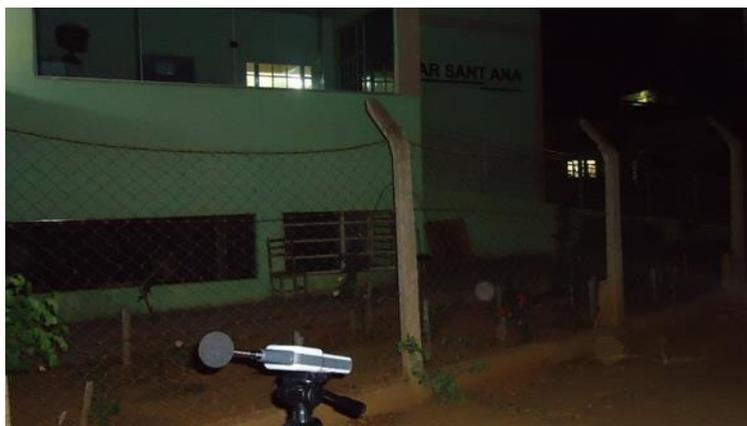
Figura 5.134 - Medidor de pressão sonora posicionado para avaliar os ruídos rodoviários noturnos sobre o asilo.

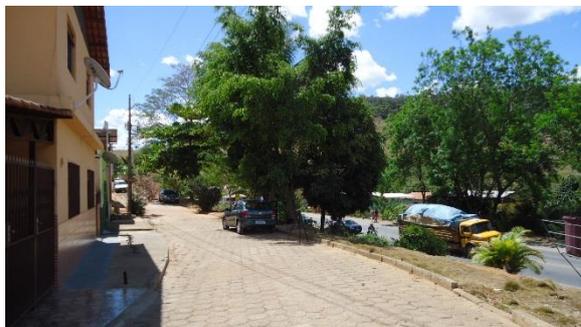
Figura 5.135 – Vista da comunidade avaliada, medidor de pressão sonora posicionado para a medição dos impactos sonoros sobre a comunidade.

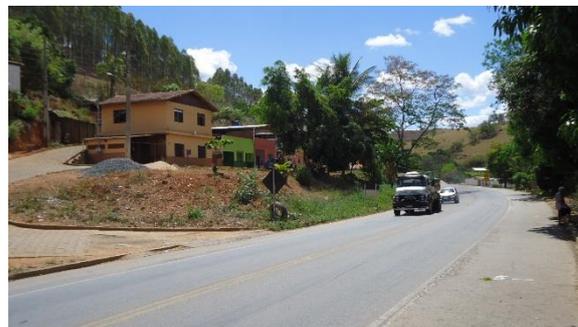
Figura 5.136 - Medidor de pressão sonora posicionado para avaliar os ruídos rodoviários sobre a comunidade.

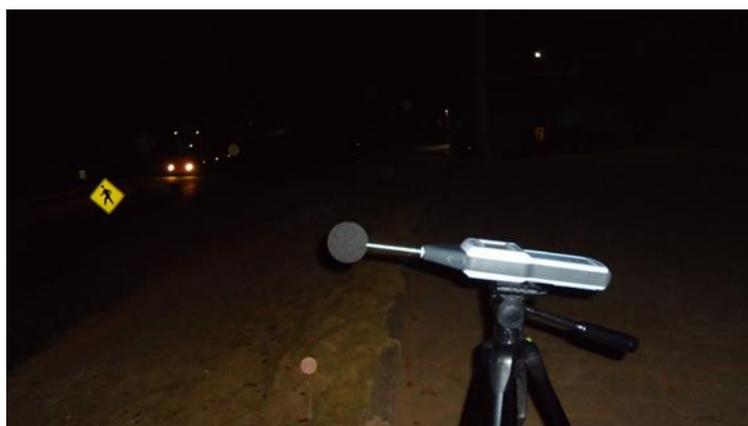
Figura 5.137 - Medidor de pressão sonora posicionado para avaliar os ruídos rodoviários noturnos sobre a comunidade.

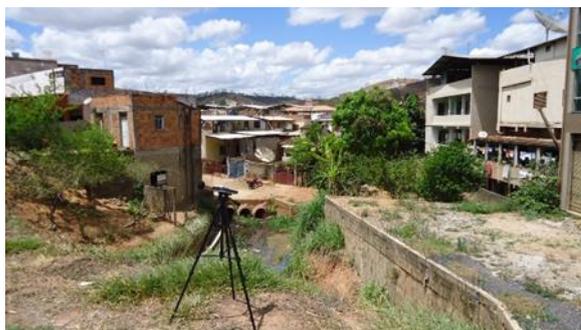
Figura 5.138 – Vista do asilo avaliado, medidor de pressão sonora posicionado para a medição dos impactos sonoros sobre o ponto crítico.

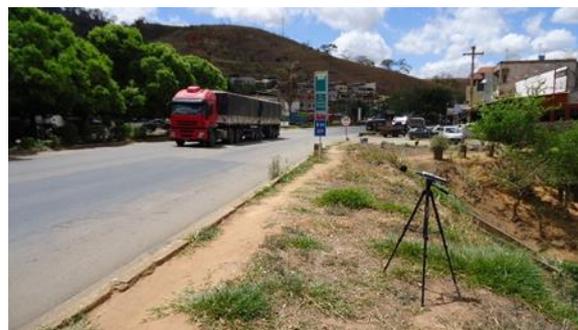
Figura 5.139 - Medidor de pressão sonora posicionado para avaliar os ruídos rodoviários sobre o asilo.

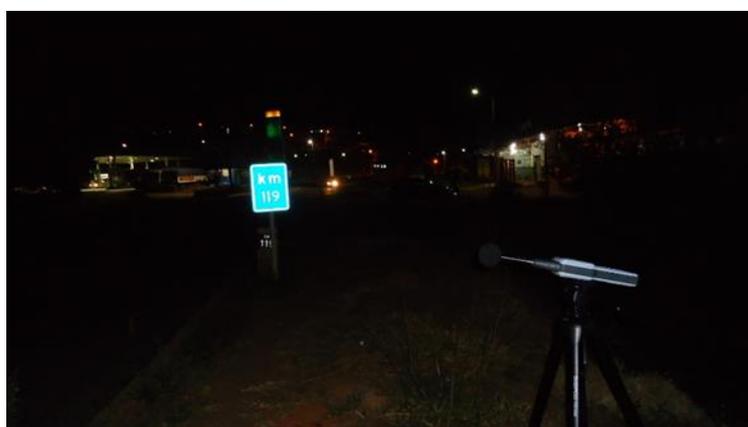
Figura 5.140 - Medidor de pressão sonora posicionado para avaliar os ruídos rodoviários noturnos sobre o asilo.

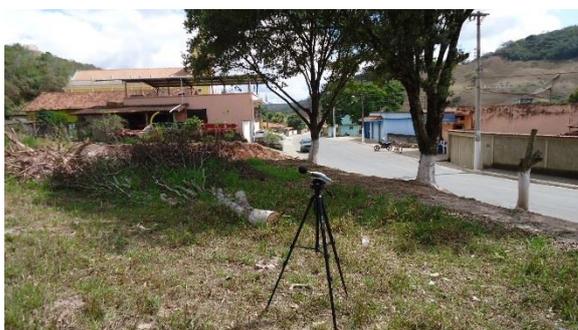
Figura 5.141 – Vista da comunidade avaliada, medidor de pressão sonora posicionado para a medição dos impactos sonoros sobre a comunidade.

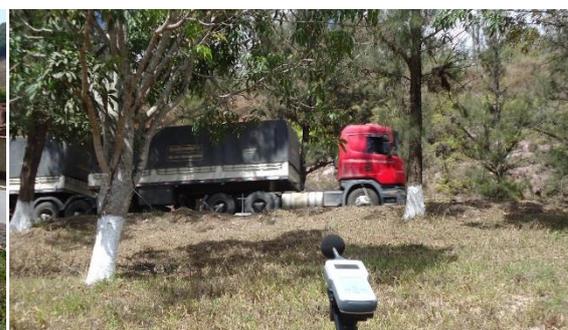
Figura 5.142 - Medidor de pressão sonora posicionado para avaliar os ruídos rodoviários sobre a comunidade.
