5 DIAGNÓSTICO AMBIENTAL

5.4 PASSIVOS AMBIENTAIS

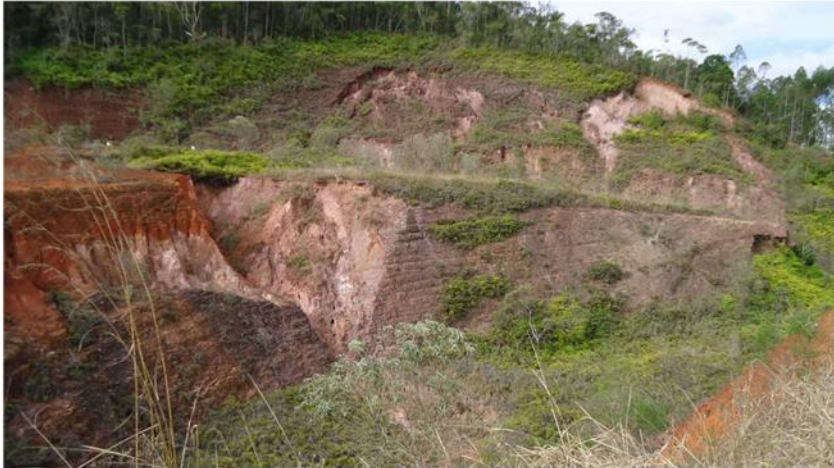
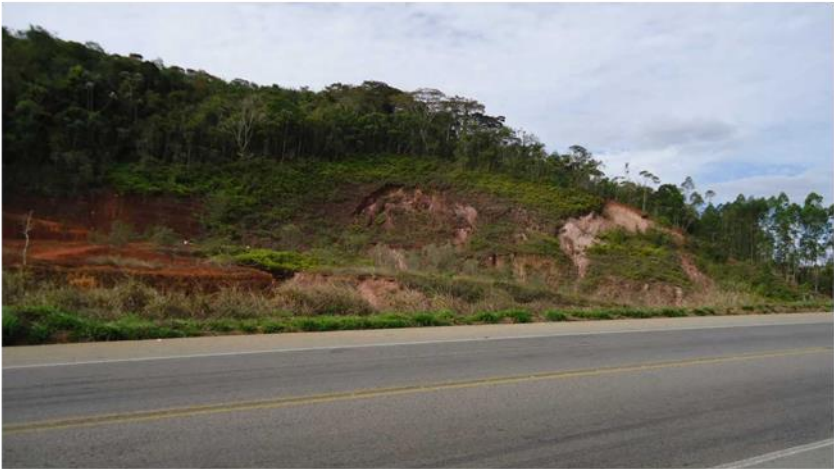
Figura 5.664 - Ficha modelo.

Conforme apresentada na Figura 5.664, podemos entender que a causa geradora do passivo ambiental é uma área utilizada para apoio as obras de implantação da atual pista, que nesse caso foi a execução de uma caixa de empréstimo. Aprofundando-se na causa, essa execução apresentou uma deficiência no sistema de drenagem e na execução de terraplanagem (taludes com inclinação acentuada).

Entendendo a causa geradora do passivo, as suas consequências, conforme descritas na ficha (Figura 5.664), foram severas erosões (Ravinamento), com ravina longitudinal a plataforma devido á deficiência do sistema de drenagem, e escorregamentos, devido a inclinação acentuada.

GRUPO II - ÁREA UTILIZADA PARA APOIO ÀS OBRAS		Nº 279	
	LOCALIZAÇÃO		DESCRIÇÃO E CLASS. DO PROBLEMA	
Município:	São Domingos do Prata		Corte: Erosão (ER): associada a drenagem (32), ravinamento (33), longitudinal a plataforma (47); Escorregamento (ES): inclinação acentuada (37), evolução de erosão (41)	
Coordenadas UTM	E	707.603		
	N	7.797.005		
Km	182+280		COBERTURA VEGETAL	
Lado	Direito	Gramíneas	X	
Distância do eixo(m)	40	Arbustivas	X	
Montante		Arbóreas		
Jusante		Inexistente		
DIMENSÕES (m)		UTILIZAÇÃO PELAS OBRAS		
Comprimento	250	Caixa de empréstimo		
Largura	100	MATERIAL EXPLORADO		
Altura	50	Solo 1ª categoria		
PRESENÇA DE ÁGUA		GRAVIDADE		
Lençol freático aflorante		Interna	2	
Retenção de águas pluviais		Externa	3	
SOLUÇÃO PROPOSTA				
SOLUÇÃO:		QUANTITATIVOS:		
A solução envolverá o retaludamento (RIT, CBA), a execução de drenagem superficial e profunda (CCC; CPA; DDA; DSH), bem como a revegetação da área degradada (PVE).		Os quantitativos serão definidos na fase do projeto.

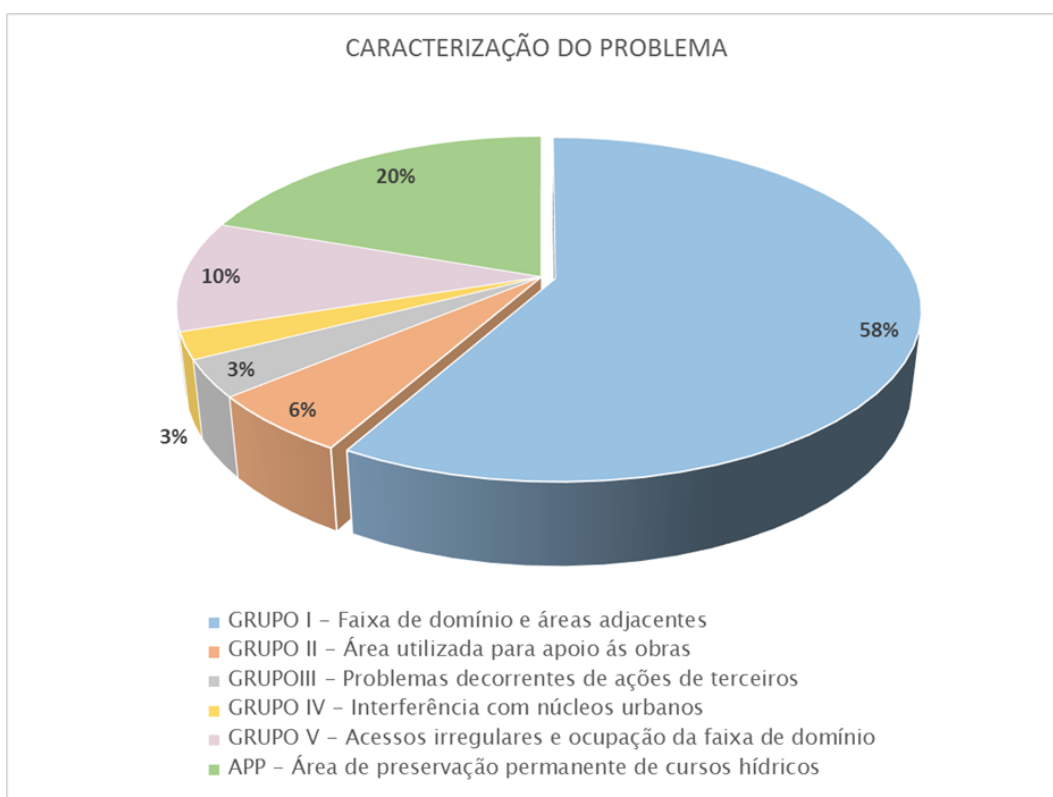
Gráfico 5.111 - Caracterização do problema ambiental, número de eventos encontrados

Evidencia-se que o maior número de passivos é pertencentes ao Grupo I, representando 58%, seguido pelo Grupo V, com 10% e o Grupo II, com 6%, conforme o Gráfico 5.111.

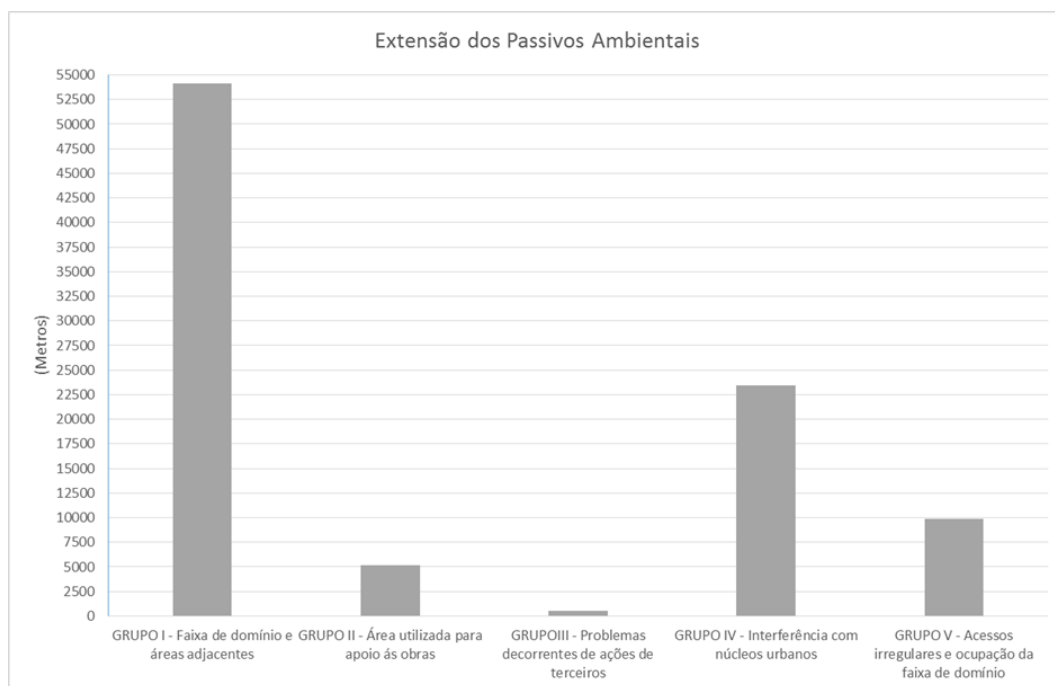
Gráfico 5.112 - Extensão dos passivos ambientais encontrados.

Das ocorrências de passivos ambientais levantados, verifica-se que em se tratando de extensões, o Grupo I, destaca-se em relação aos outros grupos. Neste contexto, conclui-se que dentre os problemas levantados ao longo do trecho em estudo, erosões e escorregamentos na faixa de domínio e áreas adjacentes, constitui-se no maior problema de operação do sistema viário implantado, sendo de grande importância sua consideração no projeto de duplicação da via.

Outra informação importante observada é a interferência com os núcleos urbanos, que em números representa somente 3%, mas em extensão ultrapassa os 22 quilômetros, constituindo-se o segundo grupo em extensão.

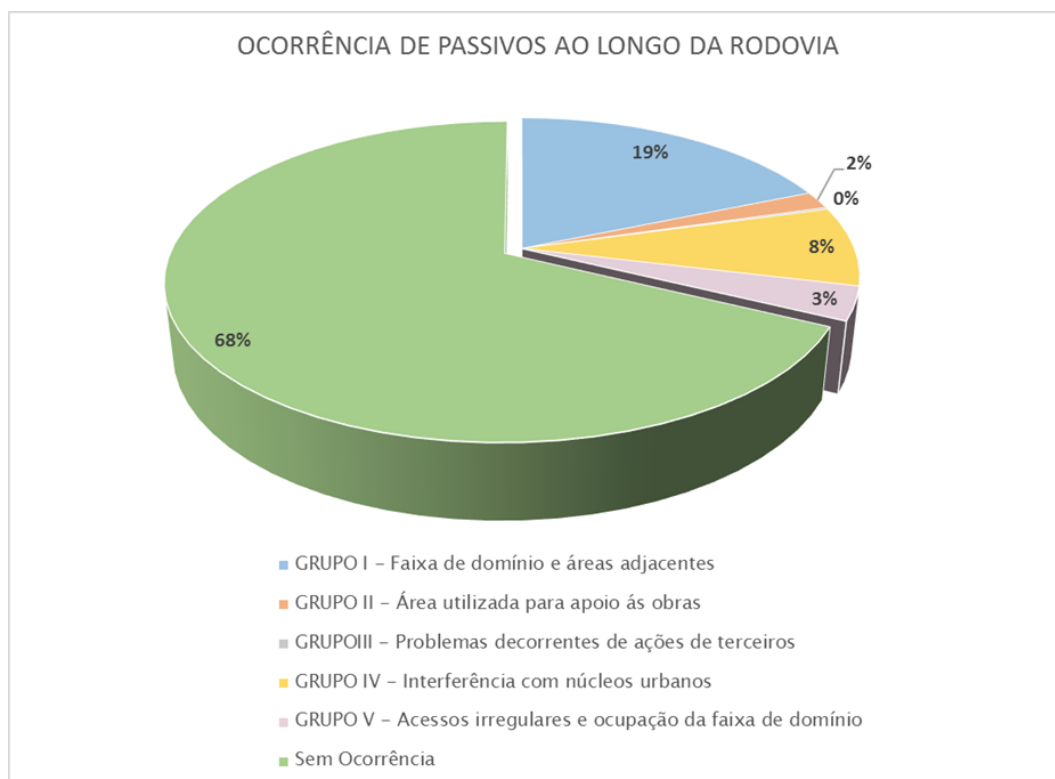
Gráfico 5.113 - Ocorrência de passivos em relação a extensão total do treco da rodovia em questão.

Prosseguindo a análise para os 196,4 quilômetros da rodovia, conclui-se que apesar dos problemas existentes, 68% do trecho da rodovia mostra-se sem problemas aparentes, possuindo razoáveis condições de manutenção e trafegabilidade, como mostra o Gráfico 5.113, a seguir.
