Rodovia:
BR-101/ES

Entre o entroncamento com a BA-698 até a divisa
ES/RJ

Objeto: Relatório Anual das atividades autorizadas
pela Portaria MMA Nº 289/13 e dos Programas
Ambientais previstos no Termo de Compromisso
IBAMA (17/05/2013).

RELATÓRIO DE ACOMPANHAMENTO AMBIENTAL

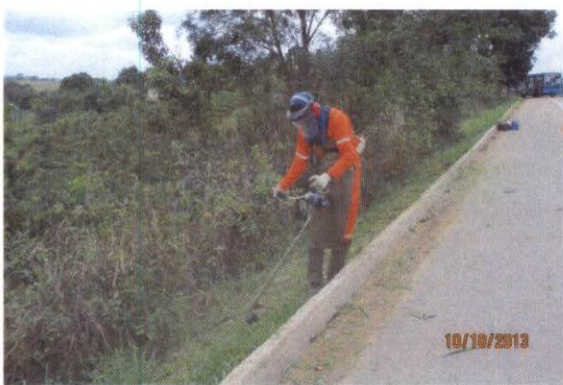
<p>10/10/2013</p>	  <p>19/11/2013</p>
<p>Foto 01: Evidência dos serviços de roçada - Km 242+000.</p>	<p>Foto 02: Colaboradores realizando a limpeza da pista - Km 118+000.</p>
  <p>06/02/2014</p>

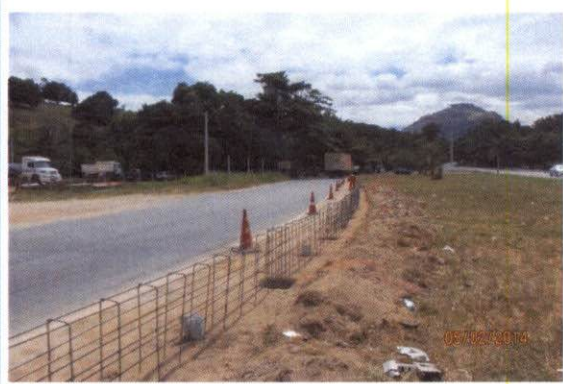
<p>05/02/2014</p>
<p>Foto 03: Instalação de meio-fio - Km 263+ 500.</p>	<p>Foto 04: Implantação de barreira de concreto - Km 373+000.</p>

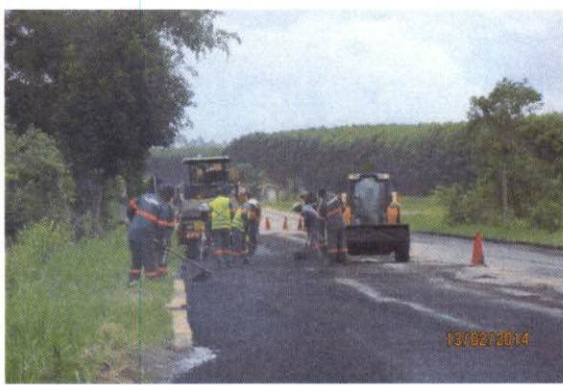
<p>13/02/2014</p>	  <p>21/02/2014</p>
<p>Foto 05: Reparo da pavimentação com preenchimento do acostamento - Km 945+000.</p>	<p>Foto 06: Recomposição do guarda-corpo da ponte sobre o rio Muqui- Km 424+200.</p>

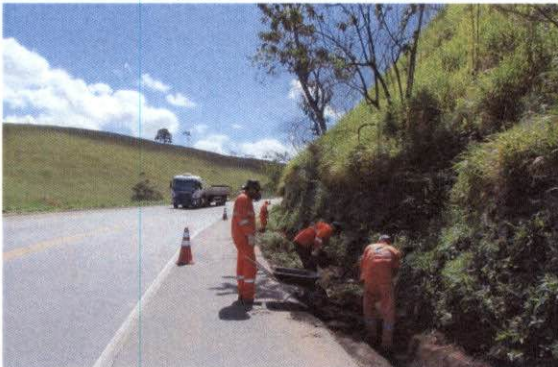
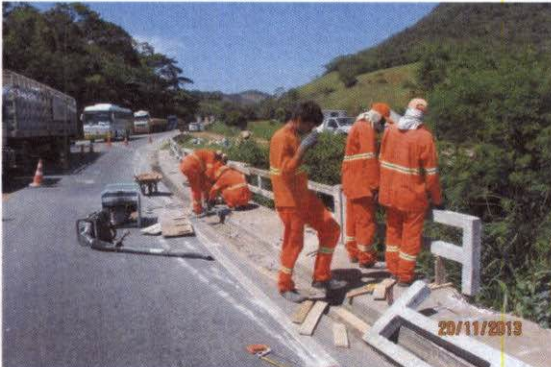
<p>Foto 07: Serviços de limpeza do sistema de drenagem da rodovia – Km 380+000.</p>	<p>Foto 08: Colaboradores realizando a reconposição de guarda-corpo. Km 385+800.</p>

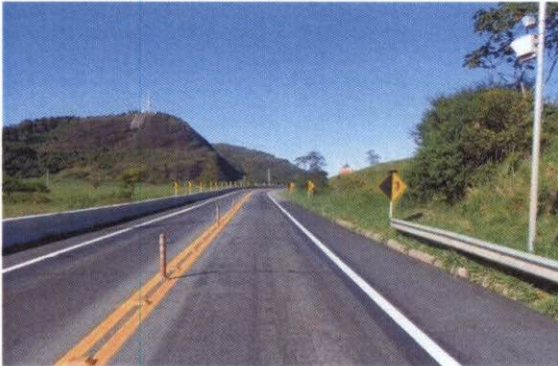
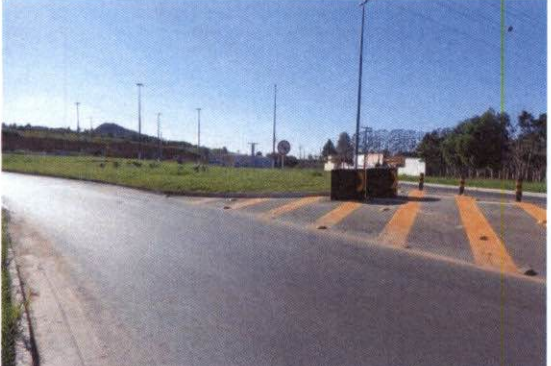
<p>Foto 09: Revitalização da sinalização horizontal e vertical - Km 330+000.</p>	<p>Foto 10: Recuperação do trevo de Guarapari – Km 335+000.</p>

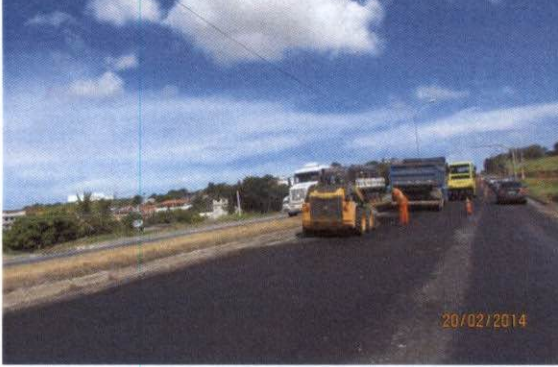
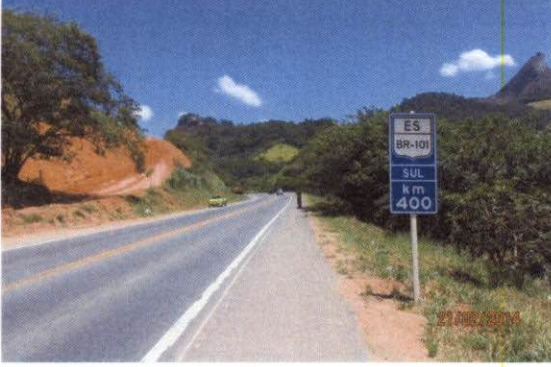
<p>Foto 11: Reparo de pavimentação - Km 263+000.</p>	<p>Foto 12: Revitalização da sinalização vertical – Km 400+000.</p>

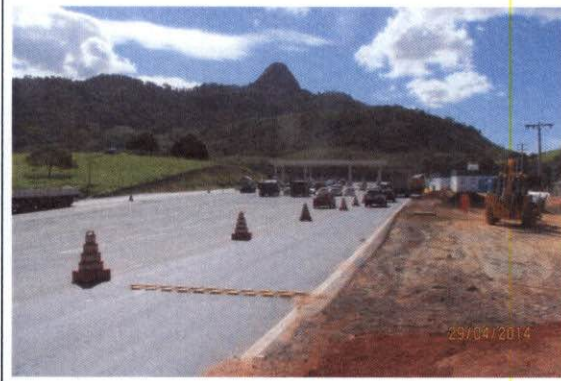
Figura 3.0.c
Registro Fotográfico das Atividades de Melhorias

<p>Foto 07: Implantação da praça de pedágio 7.</p>	<p>Foto 08: Vista geral da praça de pedágio 5.</p>

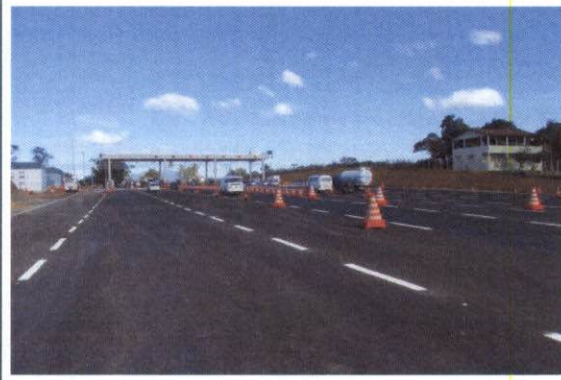
<p>Foto 11: Vista das obras de implantação do SAU 4 no Km 123+900.</p>	<p>Foto 12: Vista geral da praça de pedágio 4, localizada no município da Serra.</p>

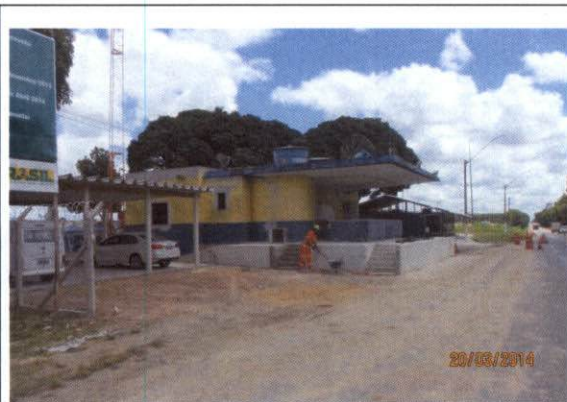
Figura 3.0.d
Registro Fotográfico das Obras de Reforma da PRF

Foto 01: Obras de reforma do posto da PRF – São Mateus.

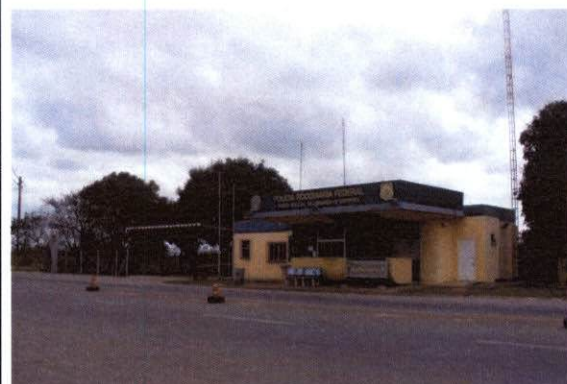
Foto 03: Vista do posto da PRF- Linhares antes das obras de reforma.

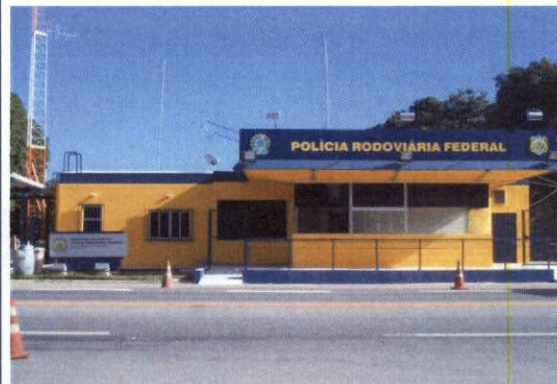
Foto 04: Vista do posto depois das obras de reforma da PRF-Linhares.

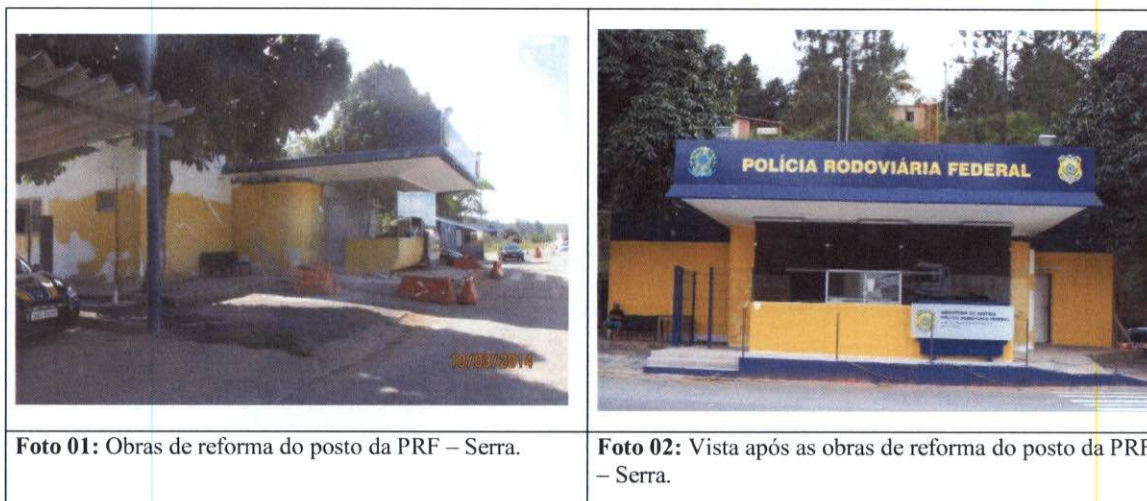
Figura 3.0.d
Registro Fotográfico das Obras de Reforma da PRF

Foto 01: Obras de reforma do posto da PRF – Serra.

Foto 02: Vista após as obras de reforma do posto da PRF – Serra.

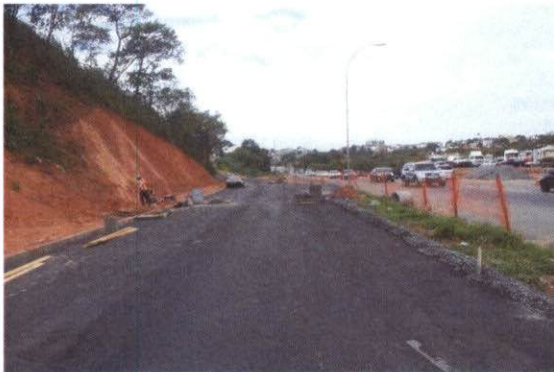
Figura 3.0.e
Registro Fotográfico da Implantação das Vias Marginais

Foto 01: Visão das obras de implantação da marginal pista Norte no município de Serra - Km 255+300.

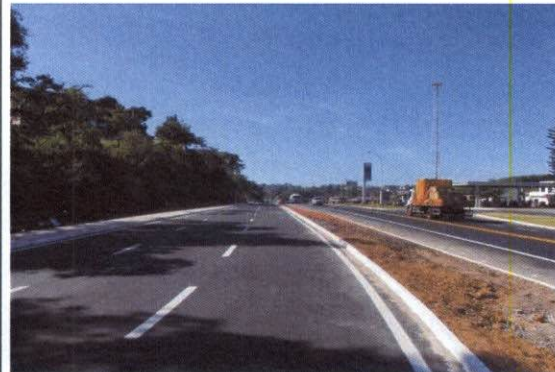
Foto 02: Vista depois da marginal instalada pista Norte no município da Serra - Km 255+300.

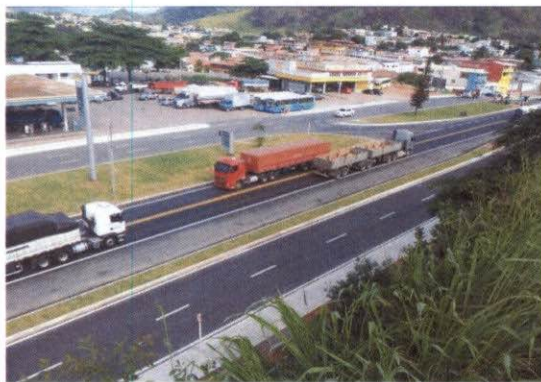
Foto 03: Vista das marginais instaladas no Km 255+300.

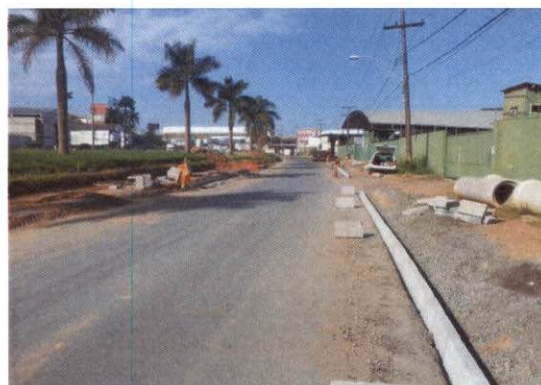
Foto 05: Implantação das via marginal pista Norte no Km 297+700 no município de Viana.

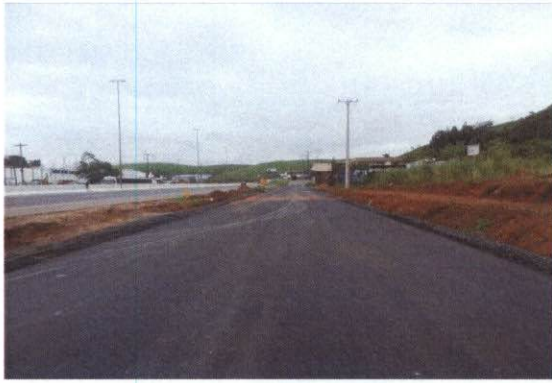
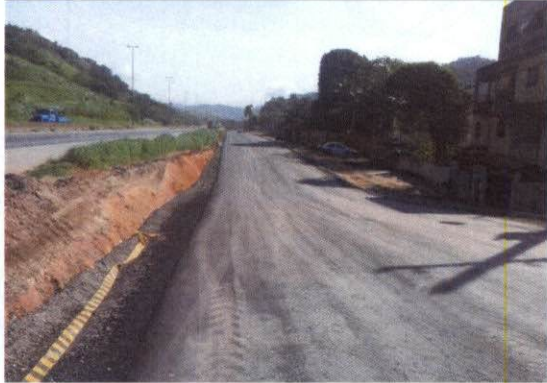
Figura 3.0.e
Registro Fotográfico da Implantação das Vias Marginais

<p>Foto 07: Visão das obras de implantação da marginal pista Norte no Km 302+700.</p>	<p>Foto 08: Obras de implantação de via marginal pista Sul no Km 302+700 no município de Viana.</p>

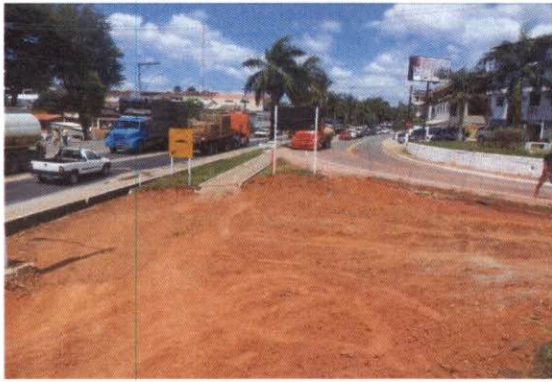
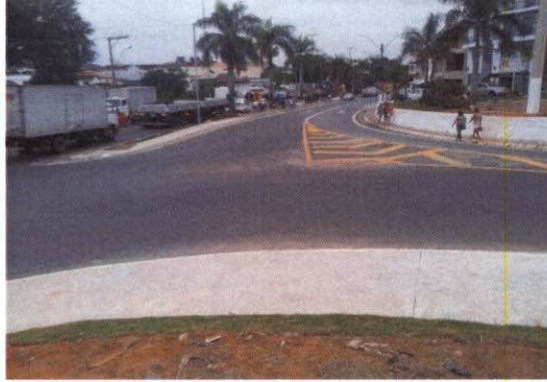
<p>Foto 09: Obras da marginal instaladas no Km 229+000 em Fundão.</p>	<p>Foto 10: Vista depois da instalação da marginal no Km 229+000 em Fundão.</p>

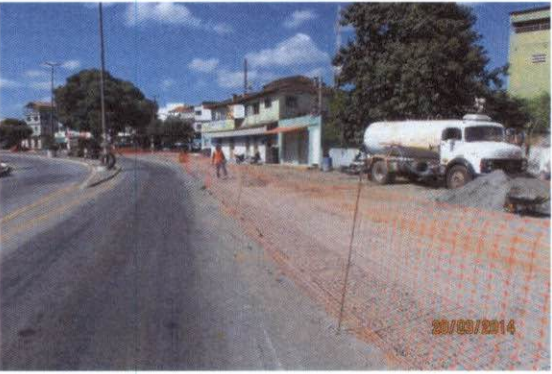
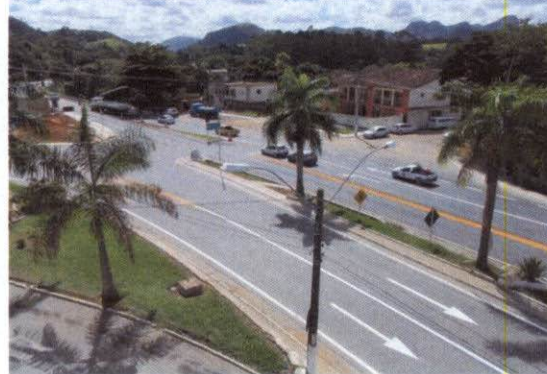
<p>Foto 11: Implantação das vias marginais no Km 229+900 no município de Fundão.</p>	<p>Foto 12: Vista geral das marginais no Km 229+900 no município de Fundão.</p>

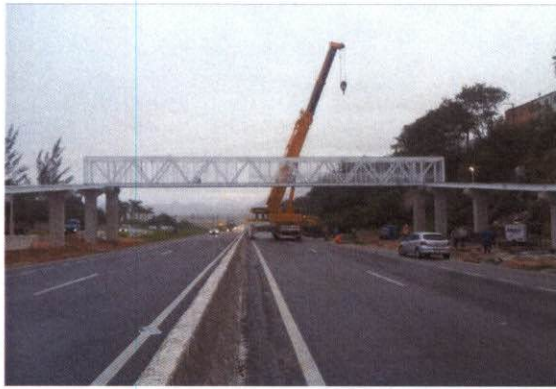
Figura 3.0.f
Registro Fotográfico da Implantação das Passarelas

Foto 01: Instalação da passarela no Km 271+800 em Serra.

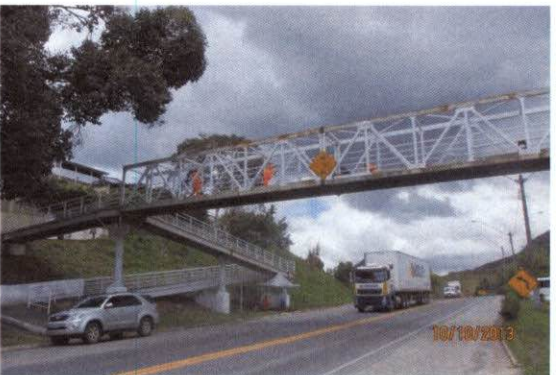
Foto 05: Reforma da passarela no Km 204+000 município de João Neiva.

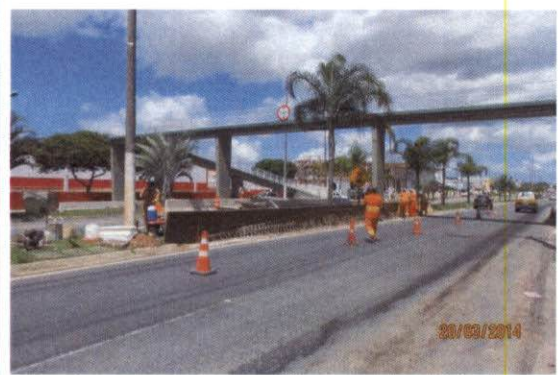
Foto 06: Vista da reforma da passarela no Km 149+000 no município de Linhares.

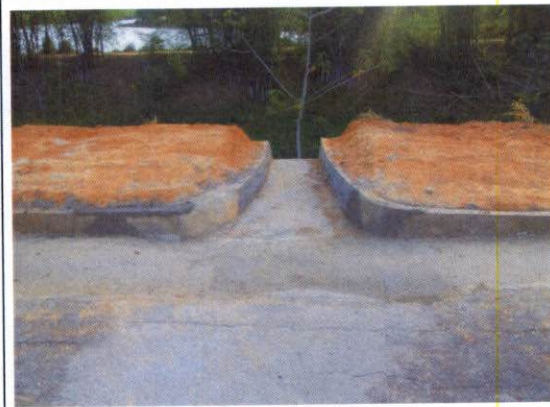
Foto 10: Vista do sistema de drenagem instalado no Km 035+940.

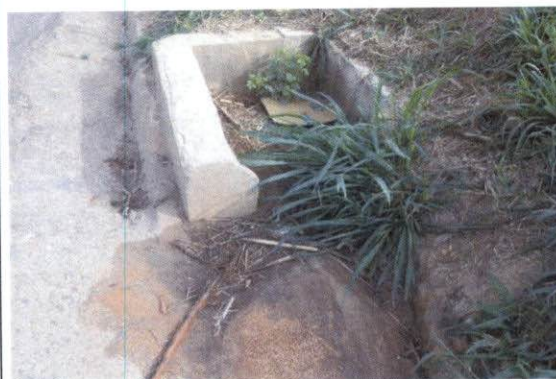
Foto 11: Sistema de drenagem obstruído no Km 040+600.

Foto 12: Vista dos sistema de drenagem depois da limpeza.

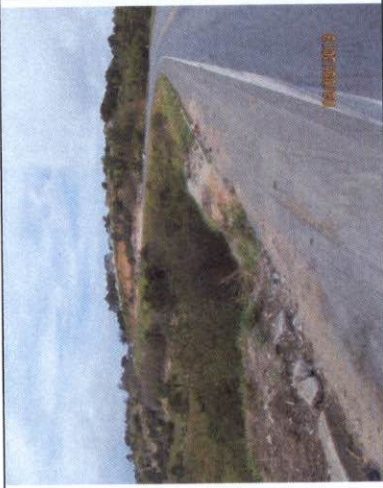
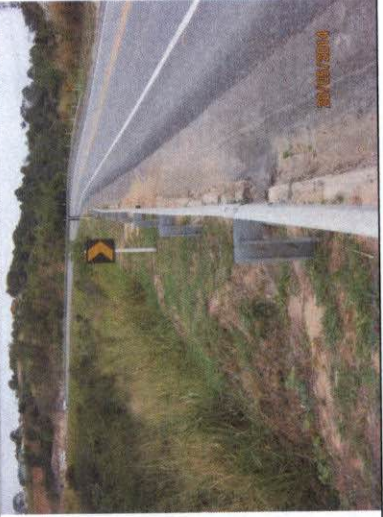
Tabela 4.4.4.a
Registro da Recuperação de Áreas Degradadas

Nº. de Referência	Ponto de Controle	Código	Localização	Tipo de Passivo	Registro Fotográfico	
					Antes	Depois
1.	Km 014+350 Pista Norte	101-AT-032	24k 0398890 E/ 7978180 S	Talude de Aterro Instável

O acompanhamento e monitoramento das obras de recuperação foram realizados no âmbito do Programa de Supervisão e Monitoramento Ambiental das Obras. Na **Tabela 4.4.4.a** é apresentado o registro fotográfico da recuperação das áreas degradadas inventariadas no Programa de Passivos Ambientais.

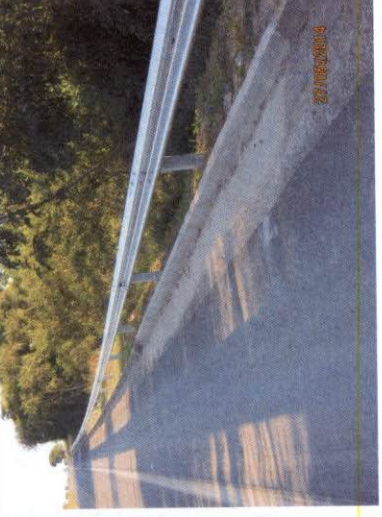
2.	Km 141+750 Pista Sul	101-AT-082	24k 0408769 /, 7924737 S	Talude de Aterro Instável

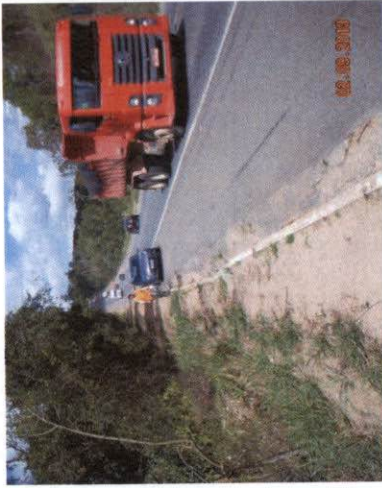
Nº de Referência	Ponto de Controle	Código	Localização	Tipo de Passivo	Registro Fotográfico	
					Antes	Depois
3.	Km 108+600 Pista Norte	101-AT-119	24k 0391238 E /7892224S	Talude de Aterro Instável

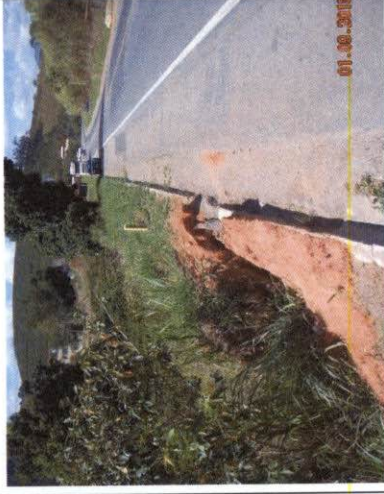
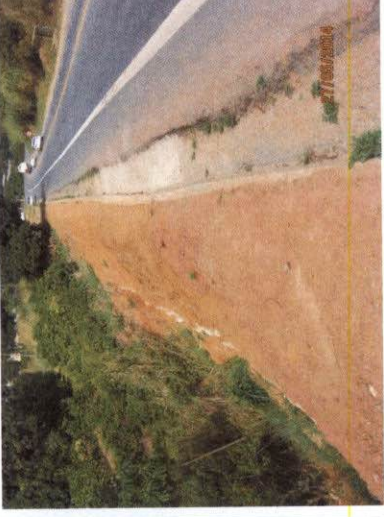
4.	Km 209+500 Pista Norte	101-AT-172	24k 0356893 E /7808940 S	Talude de Aterro Instável

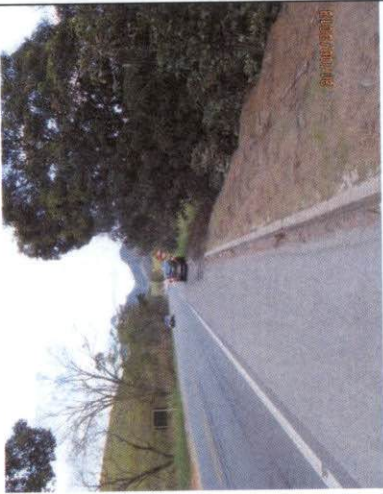
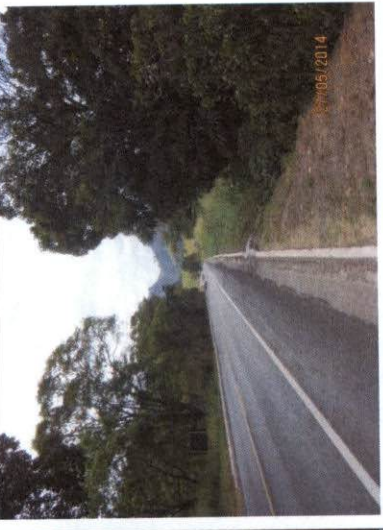
Nº de Referência	Ponto de Controle	Código	Localização	Tipo de Passivo	Registro Fotográfico	
					Antes	Depois
5.	Km 220+850 Pista Norte	101-AT-178	24k 0351891 E / 7801619	Talude de Aterro Instável

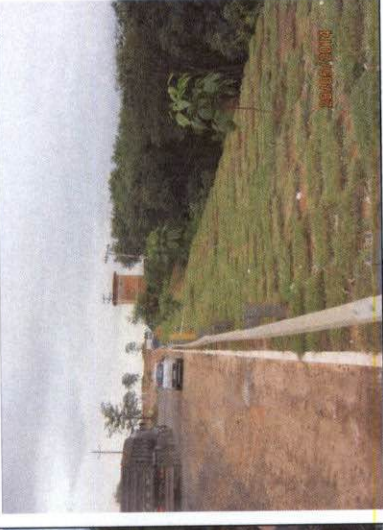
6.	Km 281+700 Pista Sul	101-AT-234	24k 0356916 E / 7761342 S	Talude de Aterro Instável

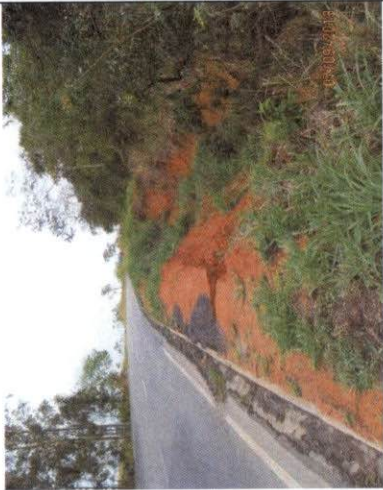
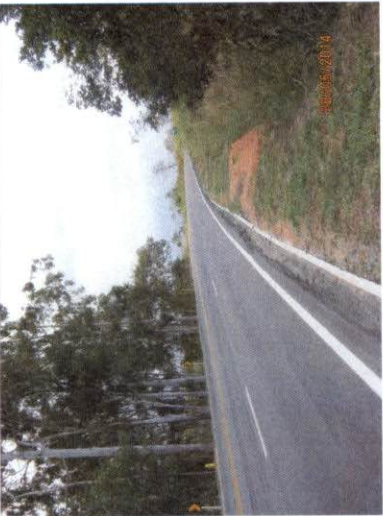
Nº de Referência	Ponto de Controle	Código	Localização	Tipo de Passivo	Registro Fotográfico	
					Antes	Depois
7.	Km 313+100 Pista Norte	101-AT-255	24k 0346558 E / 7735119 S	Talude de Aterro Instável

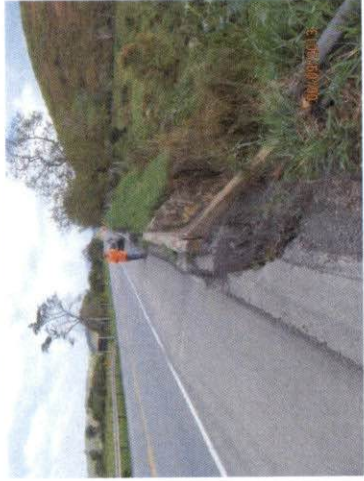
8.	Km 421+500 Pista Sul	101-AT-369	24k 0279070E/ 7676942 S	Talude de Aterro Instável

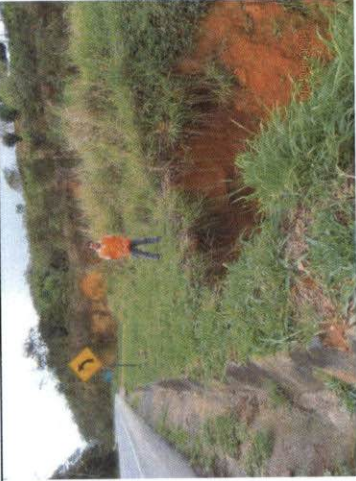
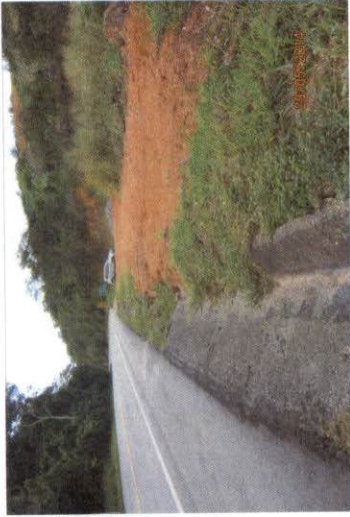
Nº. de Referência	Ponto de Controle	Código	Localização	Tipo de Passivo	Registro Fotográfico	
					Antes	Depois
9.	Km 400+600 Pista Norte	101-AT-341	24K 0292065E/ 7688585 S	Talude de Aterro Instável
