6.1.5.1. Hidrologia

- Caracterização dos Rios na AID

A rodovia BR-101/ES intercepta um total de 45 diferentes corpos hídricos, entre perenes e intermitentes, ao longo do trecho entre o entroncamento com a BR-262/ES e a Divisa ES/RJ.

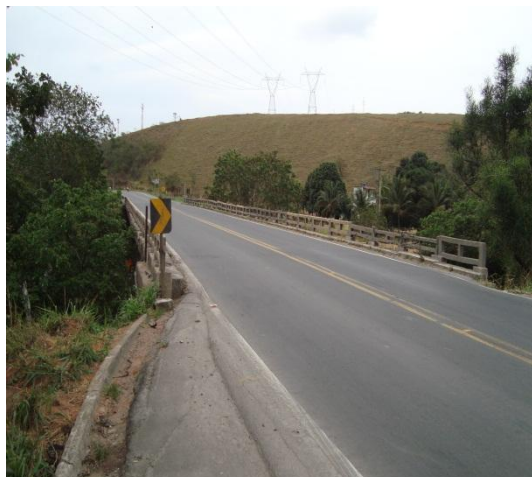
O primeiro Rio cruzado é o Rio Jucu. No ponto em questão, o rio Jucu tem uma largura aproximada de 43 metros, sendo o principal rio da Bacia de mesmo nome e o primeiro transposto pela BR. Apresenta uma planície fluvial entre colinas costeiras e possui talvegue bem definido. Está a apenas 6 metros acima do nível do mar e segue percorrendo aproximadamente 19 Km sem muitas curvas até sua foz, em Barra do Jucu, o que influi uma menor velocidade de vazão. Suas margens são áreas agrícolas e sua mata ciliar já é quase inexistente, o que causa risco de erosão em suas margens, principalmente com a construção da ponte, sendo assim fato de atenção para a construção de outra ponte para a duplicação da rodovia.

Foto 1. Ponte sobre o Rio Jucu

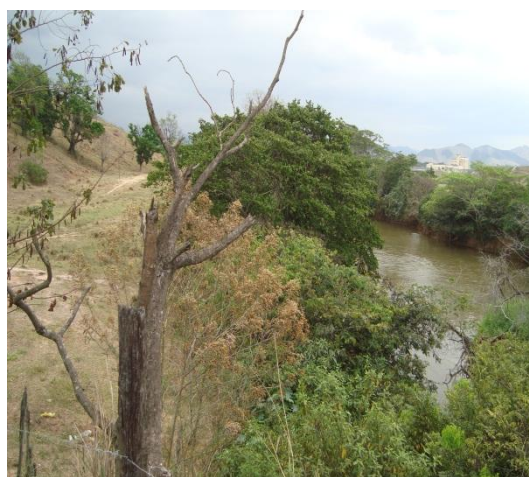
Foto 2. Margem e leito do Rio Jucu

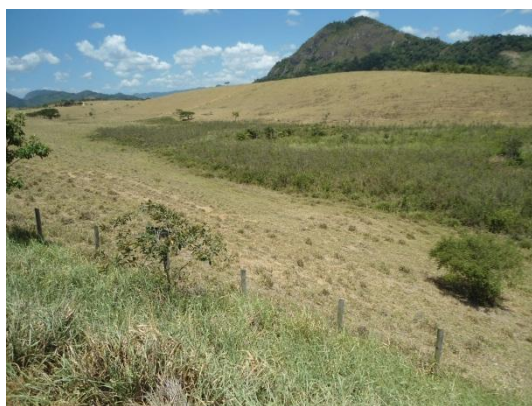
Já na Bacia de Guarapari, a rodovia cruza o Ribeirão Ponto Doce. Este ribeirão se caracteriza por ser um pequeno filete de água em época seca, sem APP preservada. Apresenta pequena planície fluvial que pode ser uma possível área de alagamento e que é usada como pasto a jusante. A montante o ribeirão também é cercado por pasto. É transposto pela rodovia por um bueiro não identificado pela dificuldade de acesso ao mesmo.

Foto 3.- Montante do Ribeirão Ponto Doce

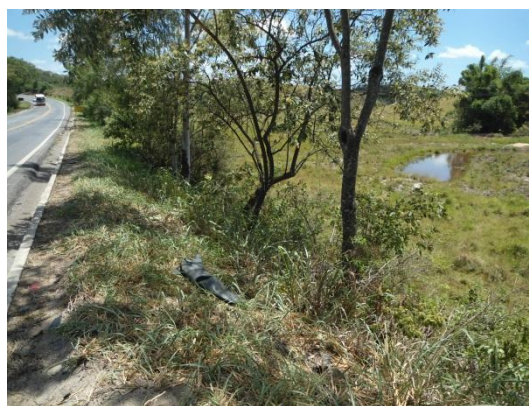
Foto 4. - Área de alagamento a jusante da rodovia

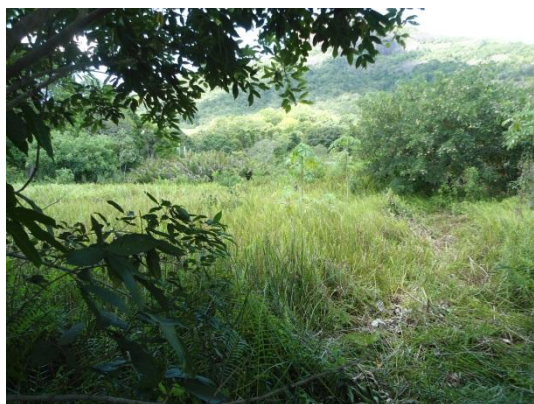
Alguns quilômetros à frente a rodovia cruza o córrego do Tanque. Este Córrego é transposto por um bueiro simples tubular e apresenta pouca mata de galeria a sua montante. A jusante, o mesmo apresenta-se como um pequeno filete de água que corre paralelo a rodovia, sem APP preservada e cercado por pasto, atravessando uma

Foto 5. - Montante do córrego do Tanque

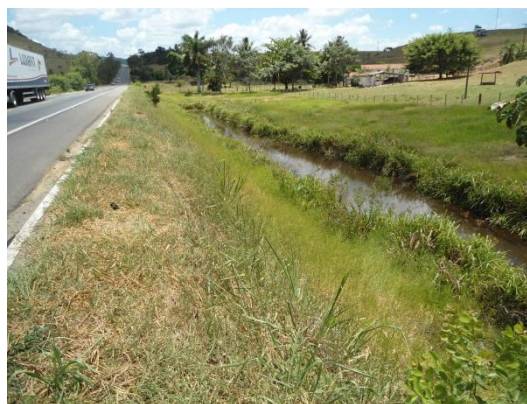
Foto 6. - Jusante do córrego correndo paralelo a rodovia

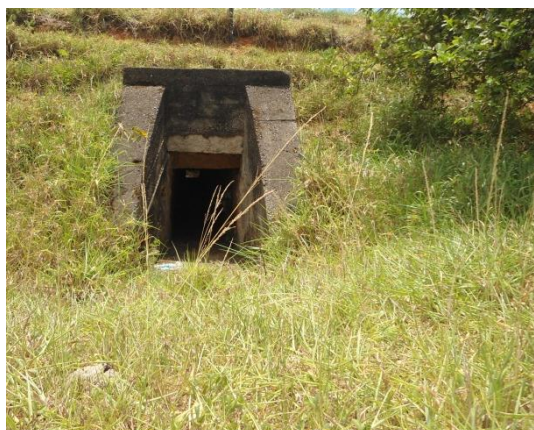
No primeiro ponto, localizado no quilometro 319 da rodovia, este se apresenta como um córrego intermitente, sem água a montante e com um pequeno represamento a jusante. Não apresenta APP, sendo circundado por pasto tanto a montante quanto a jusante.

Foto 7. – Bueiro Simples Celular de Concreto BSCC seco a montante

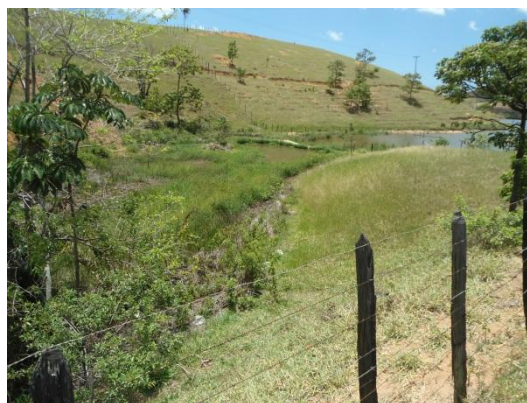
Foto 8. - Jusante. Leito do córrego quase seco com o represamento de água ao fundo

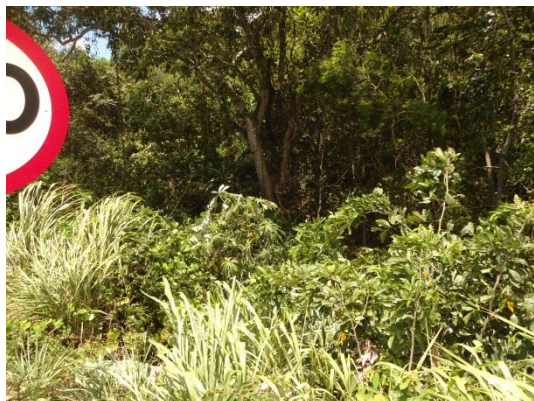
No Segundo ponto, é transposto por um bueiro simples celular, com um pequeno volume de água passando pelo bueiro. Apresenta também uma mata ciliar pouco preservada a montante e uma fazenda de criação de gado a jusante.

Foto 9. - mata ciliar preservada a montante

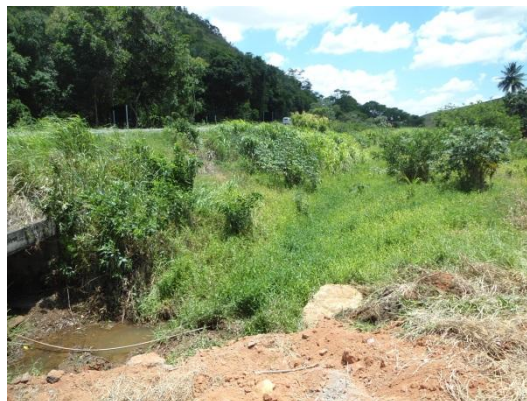
Foto 10. - Bueiro Simples Celular de Concreto BSCC com pequeno volume de água a jusante

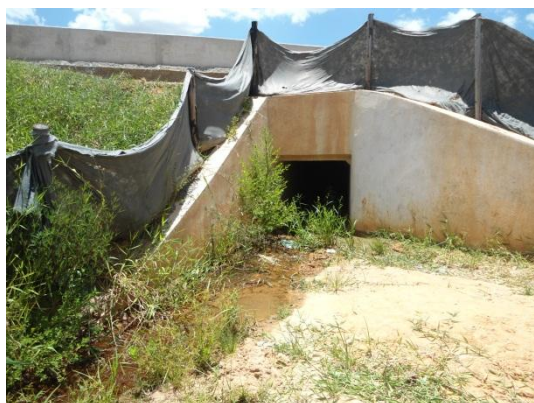
No terceiro ponto é localizada a primeira praça de pedágio da rodovia, sendo transposto por uma galeria celular simples. Apresenta-se como um pequeno córrego, com uma fazenda a montante e o pátio de serviço da concessionária ECO101 a jusante.

Foto 11. - Bueiro Simples Celular de Concreto BSCC a montante com pequeno volume de água

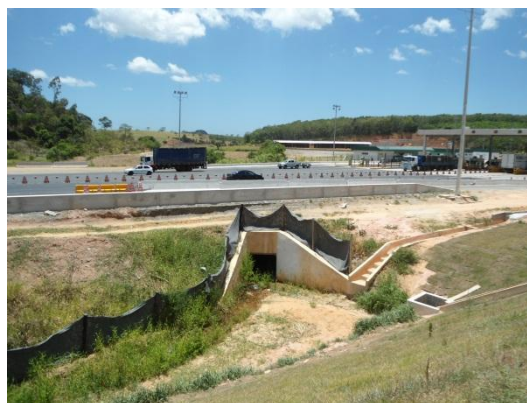
Foto 12. - Vista geral do ponto, com a galeria a montante, a praça de pedágio e o pátio de serviços da concessionária ao fundo.

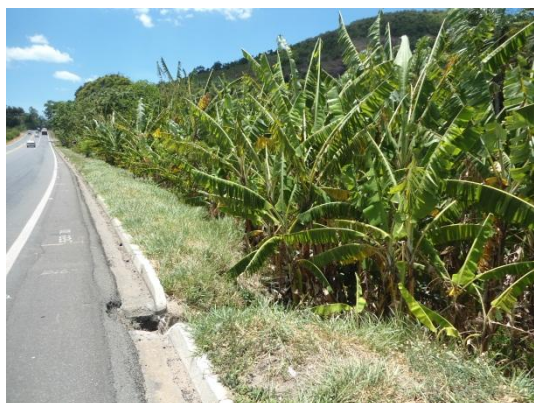
Foto 13. - Bananal plantado as margens do córrego a montante da rodovia.

O próximo córrego transposto pela rodovia é o córrego Lage das Pedras. Este é transposto por um bueiro simples tubular e se apresenta como um pequeno corpo hídrico, com plantação de bananas a sua montante e uma área explorada a jusante. Não foi possível identificar se esta exploração é alguma jazida de material ou uma preparação para a construção de alguma coisa no local.

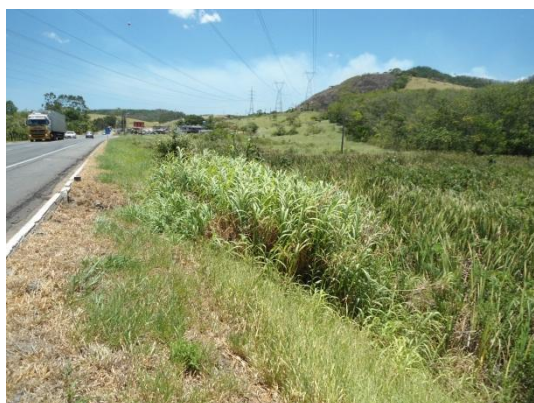
Foto 15. - Vista a montante

Segundo a base de rios usada para o mapeamento dos recursos hídricos da região, o próximo corpo hídrico cruzado pela rodovia é o córrego Barro Branco, porém em campo não foi possível identificar nenhuma lamina d'água, bem como nenhum dispositivo de transposição do rio da rodovia, estando encoberto pela vegetação.

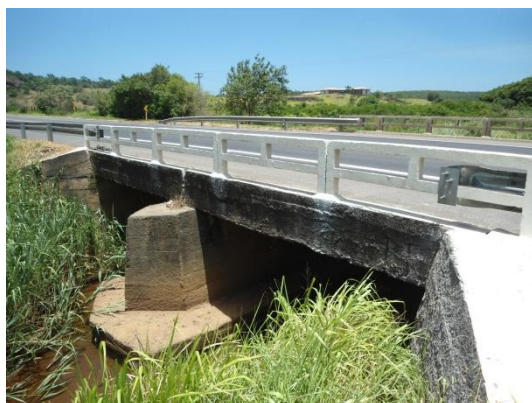
O próximo corpo hídrico perene atravessado pela rodovia é o córrego Iguapé. Transposto por uma pequena ponte, o córrego apresenta como um pequeno filete de água correndo em uma planície fluvial, sem talvegue definido e possivelmente uma área de banhado. Apresenta uma propriedade rural com criação de cavalos a montante e uma pequena área alagável a jusante.

Foto 17. - Ponte sobre o córrego Iguapé.

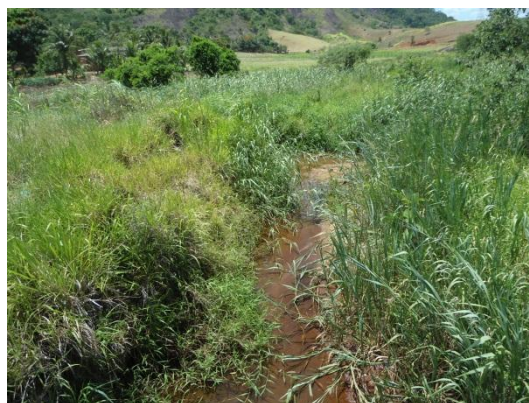
Foto 18. - Área alagável (banhado) a jusante da rodovia.

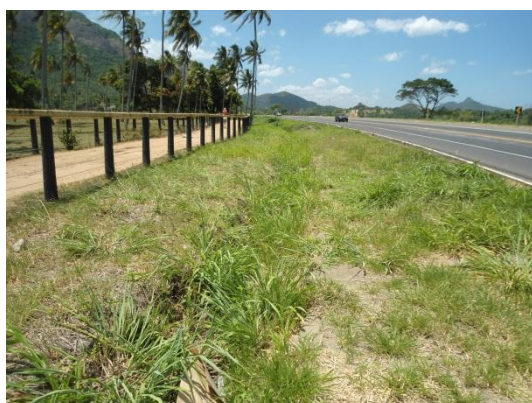
Foto 19. - Vista a montante do local original do curso do córrego

O córrego da Serra é um corpo hídrico que foi desviado do seu curso natural por uma propriedade rural a montante da rodovia. Configura-se como um pequeno córrego que atravessa a propriedade citada a montante e seu novo curso intercepta a rodovia 500 metros a frente do ponto original. A jusante também atravessa área de pasto.

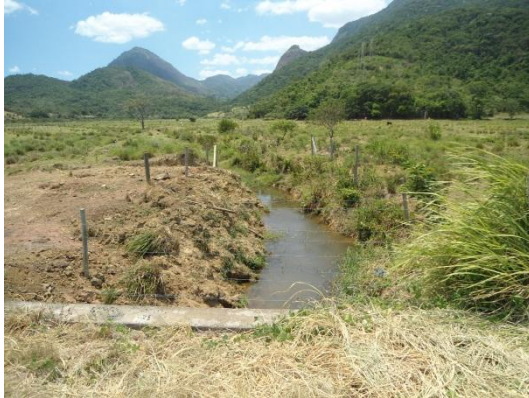
apresentam mais APP preservada, sendo que a montante a vegetação natural foi substituída por pasto para a criação de gado e jusante por pasto e por plantação de palmeira. A montante, na faixa de domínio da rodovia, as margens do córrego encontravam-se sem vegetação, com solo exposto, o que pode ocasionar o carreamento de material inconsolidado para o leito do corpo hídrico.

Foto 21. - Vista do córrego a montante da rodovia, evidenciando o pasto e o solo exposto.

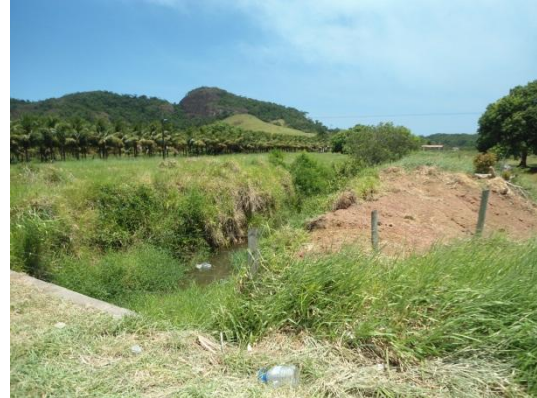
Foto 22. - Vista do córrego a jusante da rodovia evidenciando, ao fundo, a plantação de palmeiras.

Adiante, a rodovia cruza o córrego Oratório ou córrego do Campo por um bueiro duplo celular de concreto. Este córrego segue seu curso em um talvegue melhor definido que os córregos aqui já citado, sendo bem definido e possível de se identificar. A água do córrego encontrava-se com uma boa vazão, fluindo bem pelo Bueiro Duplo Celular de Concreto BDCC. Tanto a montante quanto a jusante, suas margens não

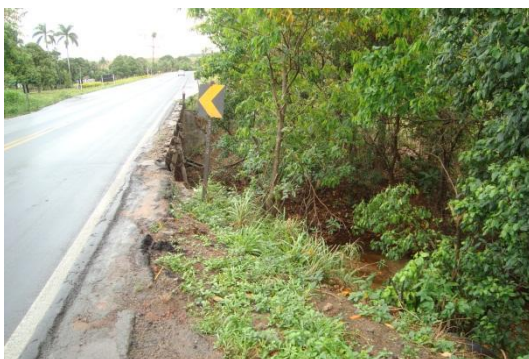
Foto 23. Ponte com barreira de proteção danificada

O próximo rio cruzado pela rodovia é o Rio Conceição nas coordenadas 339243E 7717300N. Com aproximadamente 15 metros de largura e a 8 metros de altitude, o Rio Conceição é um afluente do Rio Guarapari. Possui mata de galeria no ponto, porem não respeitada a largura mínima da mesma. Em sua redondezas encontram-se pequenas propriedades rurais, aproveitando a declividade plana do vale em que está inserido. Sua ponte encontra barreira de proteção quebrada, sendo fator de risco para os usuários da rodovia.

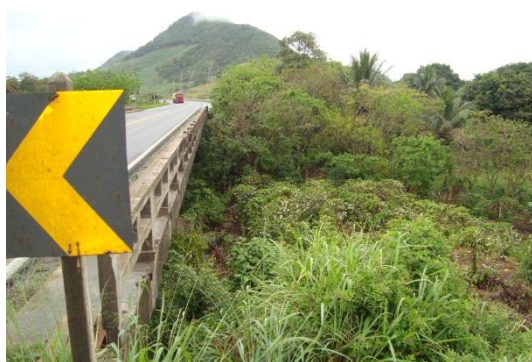
Nas coordenadas 337442E 7716565N encontra-se a ponte sobre o Rio Jaboti. A ponte cruza o rio diagonalmente sendo então extensa (69m). O rio possui largura de aproximadamente 15 metros e também é um afluente do Rio Guarapari. Com 10 metros de altitude, o rio no ponto em questão possui talvegue bem definido e possui vale encaixado, porem com declividade alta apenas em sua margem. Suas redondezas apresentam plantações de Banana e área para pecuária e possui pequena porção de mata ciliar. No lado direito da rodovia, o rio circunda uma colina de coluvião.

Foto 25. Ponte sobre Rio Jaboti

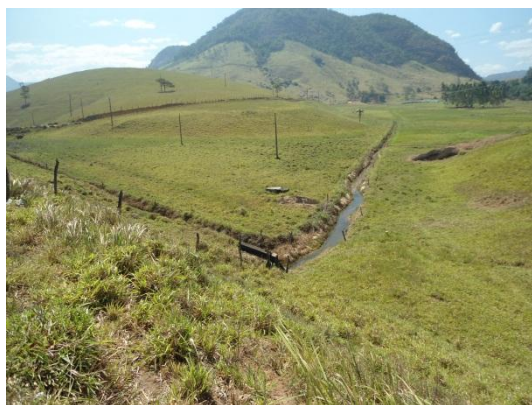
Foto 27. Vista do rio e seus arredores a montante da rodovia.

Seguindo o traçado da rodovia em direção ao Rio de Janeiro, o próximo corpo hídrico cruzado é o chamado rio Aldeia Velha. O rio se apresenta como um pequeno córrego, passando por uma área de alagamento a jusante e elo pasto da Fazenda São Miguel a jusante. É transposto pela rodovia por um bueiro simples celular.

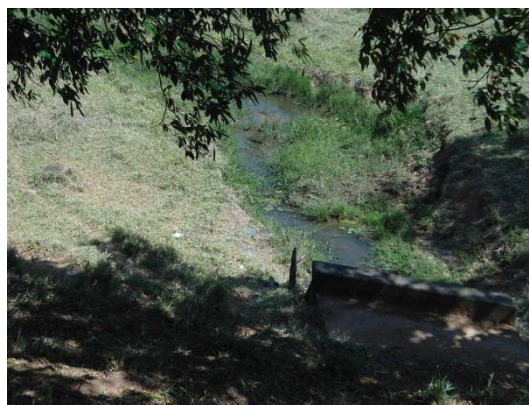
Foto 28. Vista da saída do bueiro, a jusante da rodovia.

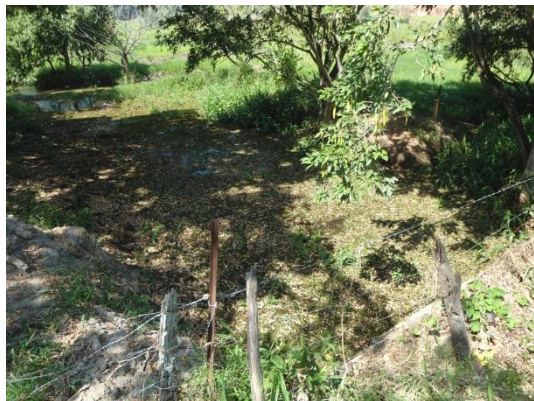
Adiante, já na bacia do rio Benevente, a rodovia cruza o rio Salinas por um bueiro sem identificação. Este Rio encontrava-se com suas águas paradas a montante e a jusante, não podendo afirmar ser causado pelo bueiro. Tanto a jusante como a montante, suas margens apresentam ausência de APP preservada, com pasto e área de banhado em volta do rio.

Foto 29. Vista a montante da rodovia, com destaque para a água parada e coberta de matéria orgânica.

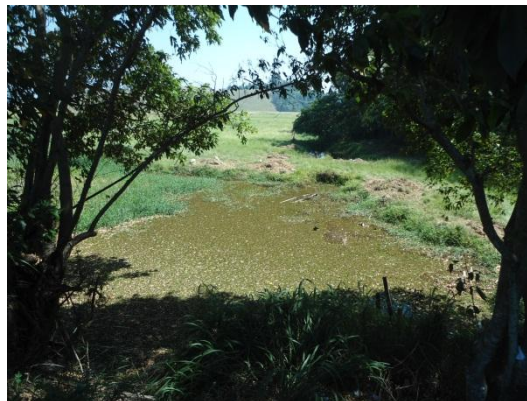
Foto 30. Vista do rio a jusante da rodovia, apresentando também quadro de águas paradas.

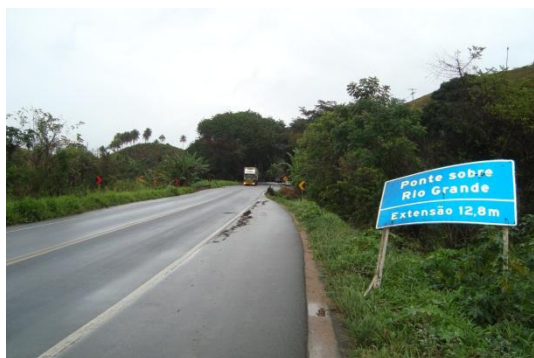
Foto 31. Ponte sobre rio Grande

Um pouco mais ao sul, encontra-se a ponte sobre o Rio Grande. Com aproximadamente 10 metros de largura e a 15 metros de altitude, o rio Grande é um afluente do Rio Anchieta. Possui talvegue bem definido, inserido em vale dissecado em “V” e pequena porção de mata ciliar. Em suas redondezas encontram-se propriedades agrícolas onde não foi possível distinguir o tipo de cultura.

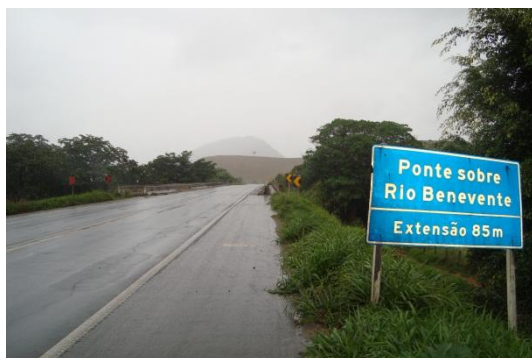
Foto 33. Ponte sobre Rio Benevente

Nas coordenadas 325296E 7711603N encontra-se a ponte sobre o Rio Benevente, rio de importância e principal de sua bacia. Com aproximadamente 40 metros de largura e a 5 metros de altitude, o rio percorre aproximadamente 17 km ate sua foz possuindo as mesmas características acima explanadas ao Rio Jucu. Neste ponto encontra-se o ponto de captação de água bruta do município de Anchieta, de responsabilidade da CESAN.

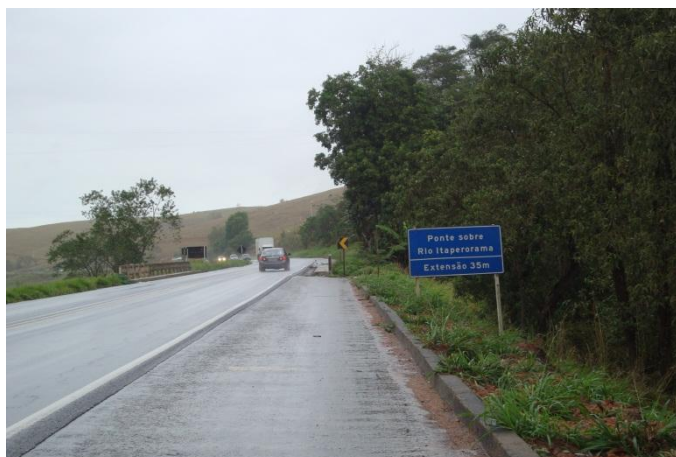
O próximo ponto de encontro entre drenagem e rodovia é a ponte sobre o Rio Itaperorama, com 35 metros de extensão. A 29 metros de altitude, o rio encontra-se em vale dissecado em “v”, entre colinas costeiras, ainda na bacia do Rio Benevente.

Foto 37. Ponte sobre o Rio Itaperorama

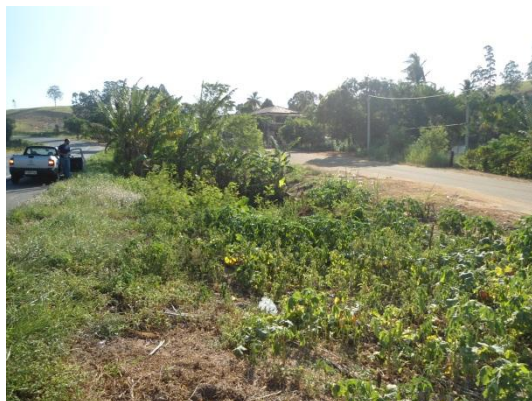
Foto 38. Vista da vila a montante da rodovia às margens do córrego

Adiante a rodovia cruza o córrego Bela Vista. Transposto por um bueiro duplo celular, este córrego é o último córrego cruzado pela rodovia na bacia do Benevente. O Córrego passa por uma pequena vila a montante da rodovia, que despeja seu esgoto *in natura* no corpo hídrico e estava com suas águas praticamente paradas, apresentando presença de vegetação aquática, indicação de baixo oxigênio ou alta demanda bioquímica de oxigênio em suas águas.

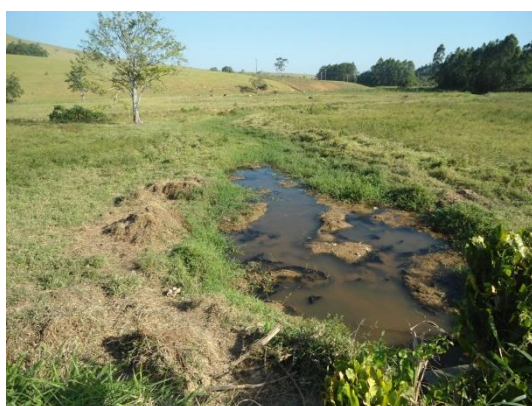
Foto 40. Vista do córrego e seus arredores a jusante da rodovia

A jusante, suas margens são compostas por uma área de banhado que é usada como pasto para criação de gado. Suas águas também se encontravam praticamente paradas e foi possível visualizar manchas de material orgânico provenientes do esgoto despejado da vila a montante.

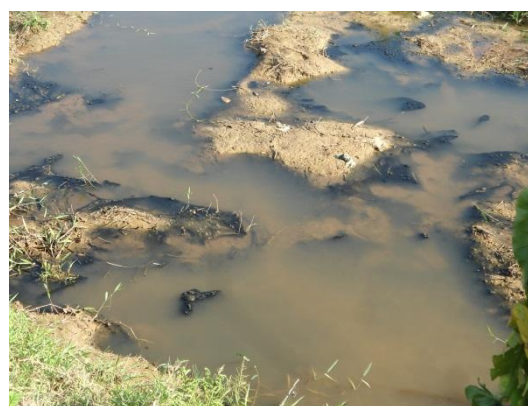
Foto 41. Detalhe para a presença de manchas de esgoto nas águas a jusante

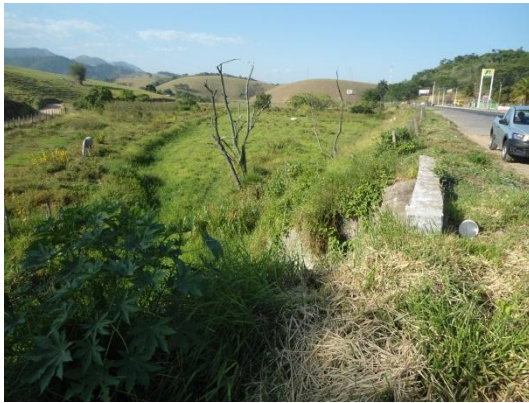
Foto 42. Vista do córrego a montante da rodovia percorrendo área usada como pasto

Adiante, já na bacia do Rio Novo, a rodovia transpõe o córrego Jacaratia, por um bueiro simples celular. Este pequeno córrego percorre uma área de banhado usada como pasto a montante, onde quase não foi possível enxergar a lamina d'água, não apresentando APP preservada em suas margens.

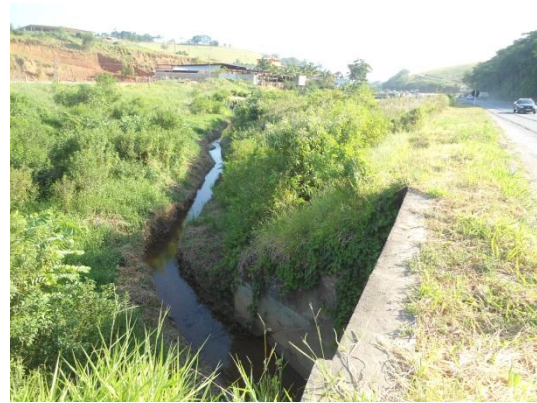
Foto 43. Vista do córrego a jusante da rodovia, demonstrando o leito do rio mais "encaixado".

A jusante, em suas imediações, existe um posto de combustível, um pátio de estacionamento de brita e algumas outras edificações comerciais. Neste ponto, o talvegue do córrego se apresenta mais encaixado, permeando entre dois pequenos morros.

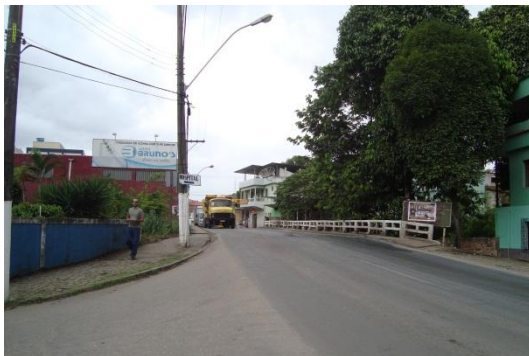
Nas coordenadas 311424E 7699605N encontra-se a ponte sobre o Rio Iconha. A aproximadamente 20 metros de altitude, o rio Iconha encontra-se em um vale dissecado em "v" com declividade acentuada em suas margens e passa no meio da área urbana de Iconha, sendo que suas margens estão bastante deterioradas pela urbanização não controlada. Desagua no Rio Novo já bem próximo do oceano e formando o Rio Piúma tendo sua foz no município de Piúma.

Foto 44. Ponte sobre Rio Iconha

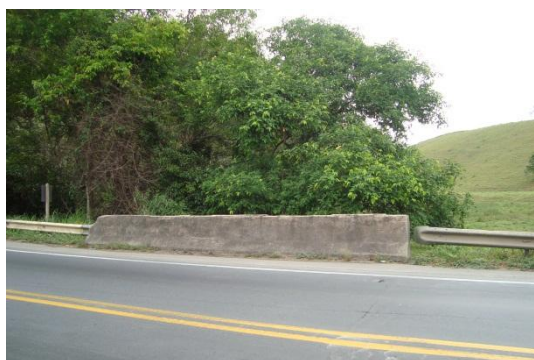
Foto 46. Ponte sobre córrego Tocaia

Nas coordenadas 309281 E 7698222 N encontra-se uma pequena ponte que sobrepõe o córrego Tocaia. Talvegue bem definido em vale de acumulação fluvial na bacia do Rio Novo. Possui mata de galeria preservada nas imediações da ponte e área de pasto em sua redondeza.

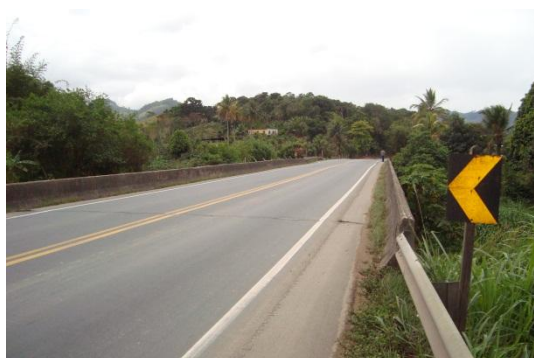
Foto 48. Ponte sobre Rio Itapoama

Próximo rio de relevância a ser cruzado pela rodovia é o Rio Itapoama. O rio é um afluente do Rio Iconha e é possivelmente uma área de inundação. Está inserido em um vale de acumulação fluvial circundando colinas costeiras. Possui vegetação rasteira, que pode ser própria de área de alagamento.

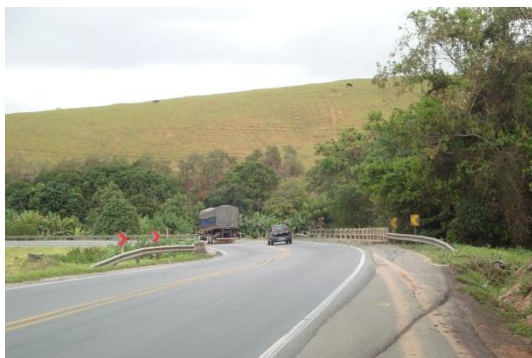
Foto 50. Ponte em curva sobre ribeirão São Francisco

O ribeirão São Francisco, conhecido localmente como Rio Capim Angola se torna relevante por ser transposto por uma ponte em curva. Ribeirão de pequeno porte, esta inserido em um vale de acumulação fluvial, não possuindo mata ciliar.

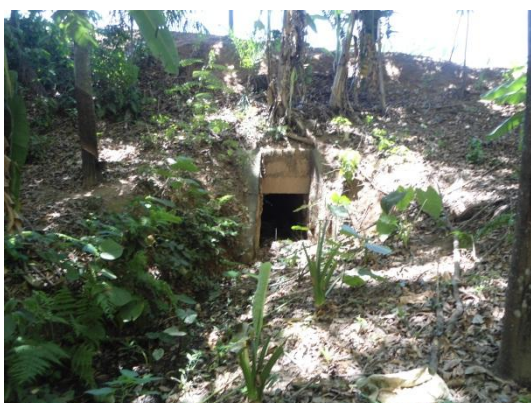
Adiante a rodovia intercepta um córrego também conhecido como Capim-Angola. Este se encontrava seco, não sendo possível definir se o mesmo é um córrego intermitente ou uma drenagem pluvial.

Foto 52. Drenagem seca - Montante

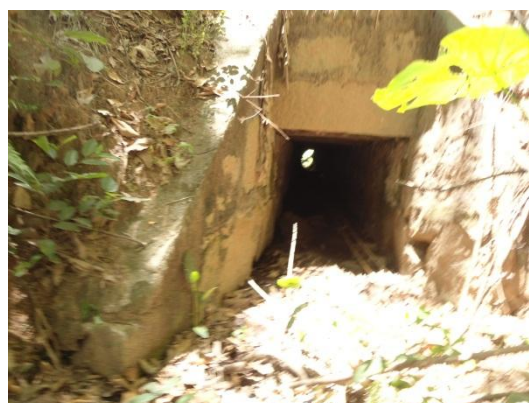
Foto 53. Drenagem seca - Jusante

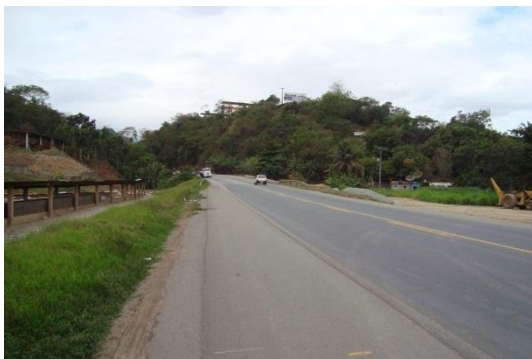
Foto 54. Ponte sobre córrego ao fundo

Logo após a cidade de Rio Novo do Sul, nas coordenadas 297598E e 7690864N encontra-se a ponte sobre o Córrego Pau d'alho. Possui vale de rio dissecado em área urbanizada, com uma fabrica de cimento do lado direito da BR e uma indústria de granito industrial no lado esquerdo.

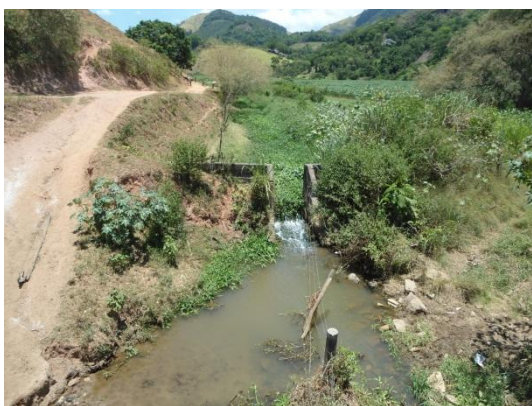
Foto 56. Vista a montante com destaque para o sistema que esta areando a água do córrego

Adiante, a rodovia cruza o córrego Rio Novo Do Sul por uma pequena ponte. Este córrego se apresentava com pouco volume d'água, com uma espécie de degrau de concreto a montante que estava areando suas águas. A montante é cercada por pasto e plantação de milho, com uma cerca que delimita duas propriedades rurais no meio do rio.

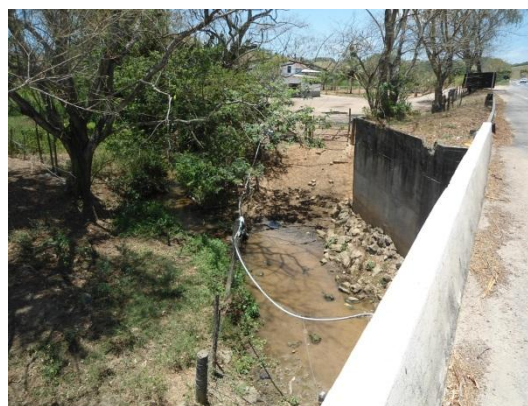
Foto 57. Vista a jusante, com propriedade rural ao fundo

A jusante foi observada a presença de pasto e depósito de material da fazenda. Também apresenta cerca no interior do córrego.

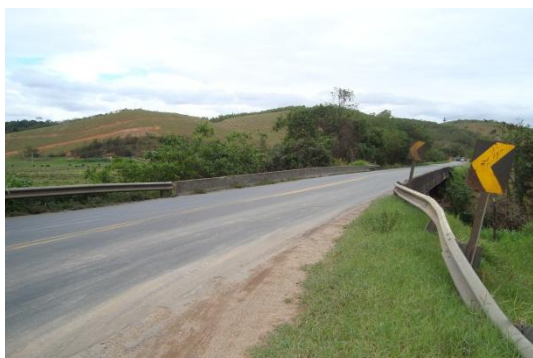
Foto 58. Ponte sobre o Rio Novo

Ao sul seguindo a rodovia, encontra-se a ponte sobre o Rio Novo. O Rio novo é um rio inserido em um vale de acumulação fluvial entre a região de colinas costeiras, com talvegue bem definido e declividade bastante alta em suas margens. A falta de mata ciliar preservada causa desabamentos de sua margem, ocasionando o assoreamento do rio no ponto, fator de atenção que deve ser considerado pela construtora no

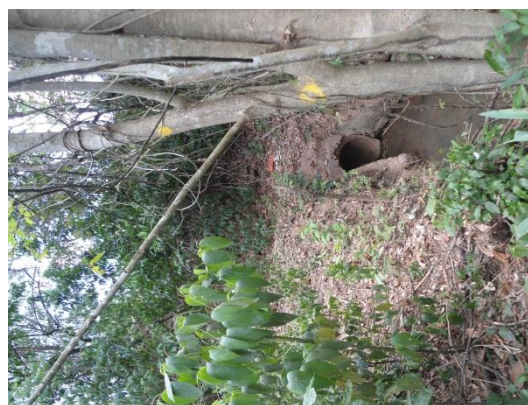
Já presente na Bacia do Itapemirim, a rodovia cruza por meio de um pequeno bueiro simples tubular o córrego Santa Maria. Este córrego se apresenta como um pequeno filete de água, apresentando pequena mata ciliar no ponto mais próximo a rodovia e área de pasto mais afastado, tanto a montante quanto a jusante. A jusante também foi verificada uma propriedade rural simples às margens do córrego.

Foto 61. Bueiro Simples Celular Tubular BSCT da rodovia que transpõe o córrego

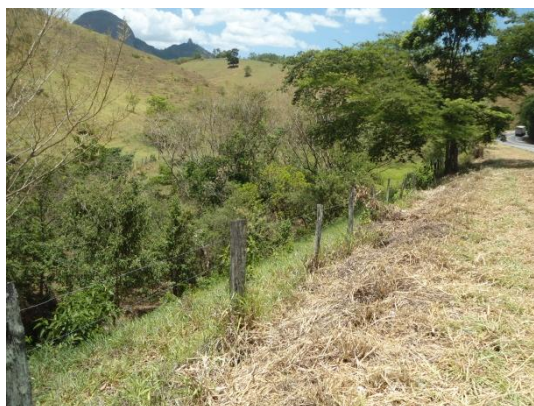
Foto 62. Vista a montante do ponto

A jusante apresenta um pouco de APP preservada e um acesso de fazenda margeando o córrego. Existe uma descida d'água sem dissipador de energia com uma

angulação de 45° que carrega as águas pluviais da rodovia para este córrego a jusante.

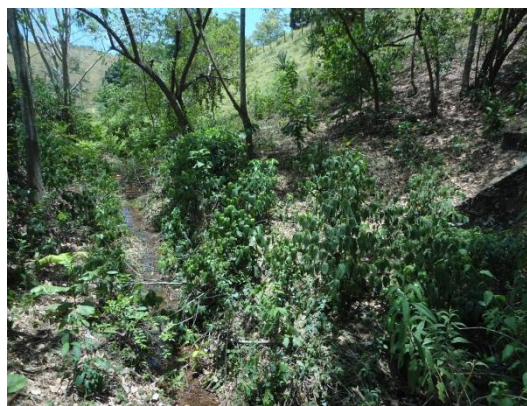
Foto 63. Vista do córrego a jusante da rodovia

Nas coordenadas 287003E 7687987N encontra-se a ponte sobre um córrego Barra de Frade. A ponte se faz necessária por ser uma área de alagamento. Esta inserido no vale de acumulação fluvial do Rio Itapemirim e está a 22m de altitude.

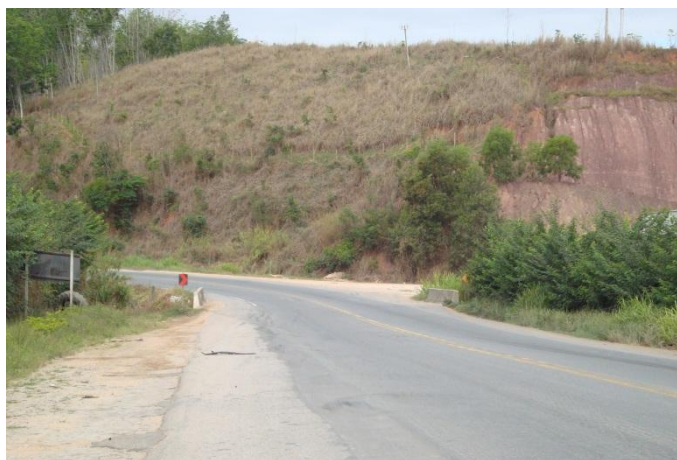
Foto 64. Ponte sobre córrego em área alagável

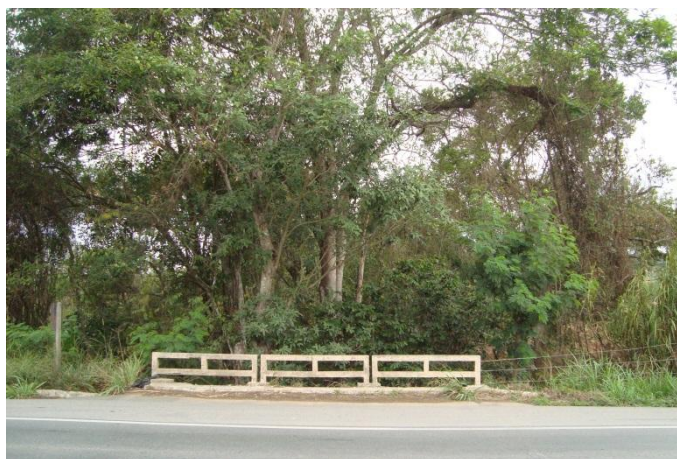
200 metros afrente encontra-se ponte sobre Córrego Poço das Antas ou córrego Safra I e suas características são semelhantes ao ribeirão anterior

Foto 65. Ponte sobre poço das Antas

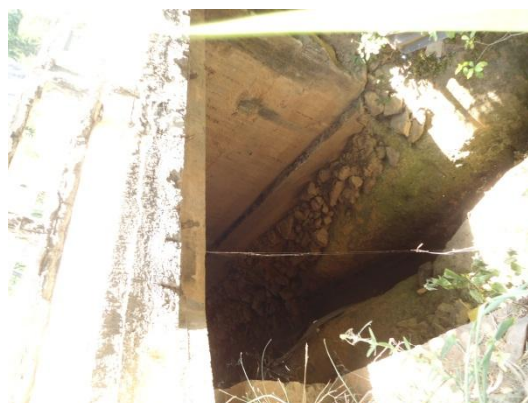
Adiante, a rodovia transpõe o córrego Safra II. Este córrego também está no vale do Itapemirim e é cruzado por uma ponte. Apresenta mata ciliar preservada a montante e a jusante. A montante a água se encontrava praticamente parada, com presença de vegetação aquática, o que pode indicar uma baixa concentração de oxigênio dissolvido. Cabe ressaltar que o volume de água estava extremamente pequeno embaixo da ponte.

Foto 67. Vista do córrego embaixo da ponte, evidenciando o pouco volume de água correndo no corpo hídrico.

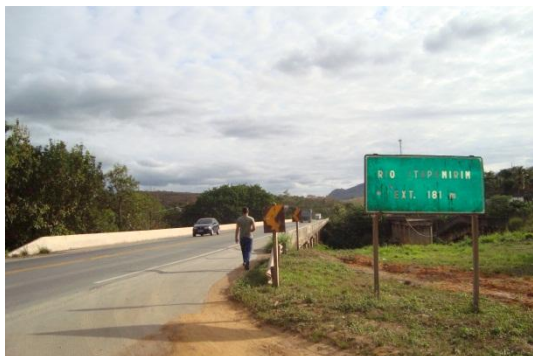
Nas coordenadas 284294E 7685608N encontra-se a ponte sobre o Rio Itapemirim. Com aproximadamente 110 metros de largura, o Rio Itapemirim é um dos rios mais importantes da região. Suas planícies de acumulação fluvial são terras bastante usadas para agricultura, sendo assim suas matas ciliares praticamente são

inexistentes no ponto. Ao lado da ponte há a antiga ponte que cruzava o rio, hoje em ruínas e com risco de queda.

Foto 68. Ponte sobre Rio Itapemirim

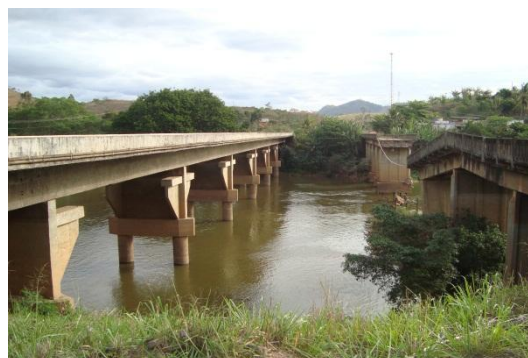
Foto 69. Ponte nova e antiga ponte em ruínas

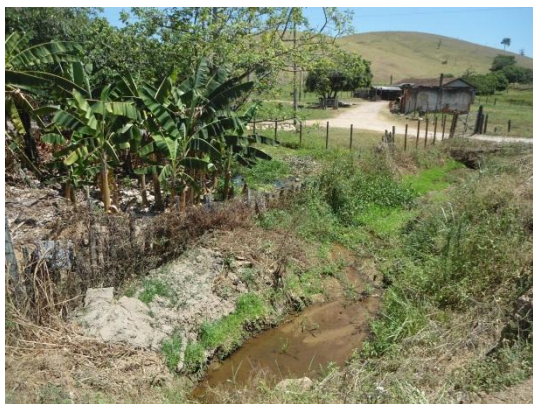
Seguindo a rodovia em direção ao Rio de Janeiro, a rodovia cruza o córrego Independência. Este pequeno córrego é transposto por um bueiro que se encontrava entupido, com uma fazenda de criação de gado a montante e uma indústria de polimento de pedra a jusante.

Foto 70. Vista do córrego a montante, com destaque a pequena propriedade rural ao fundo.

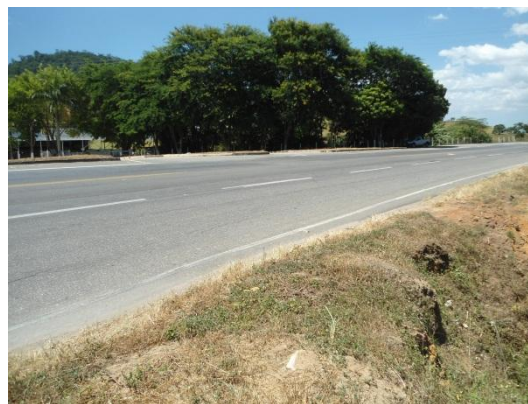
Foto 71. Vista geral da rodovia e do terreno da indústria de polimento de pedras, situada às margens do córrego, a montante da rodovia

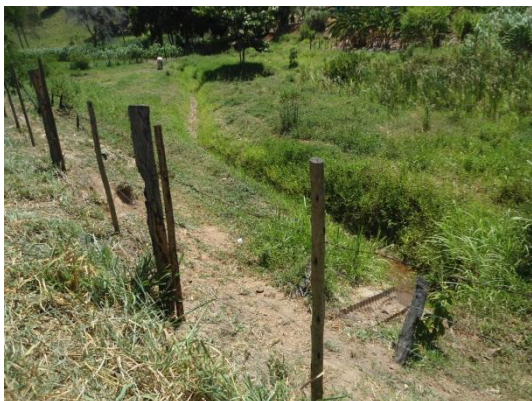
Adiante, a rodovia cruza novamente o córrego Independência, transpondo o mesmo por meio de um bueiro simples tubular. A montante apresentava um pequeno filete de água e a jusante o mesmo se encontrava seco. Presença de pasto e plantação de banana a montante e de uma propriedade rural a jusante.

Foto 72. Vista do córrego a montante, com destaque ao pequeno volume de água do córrego

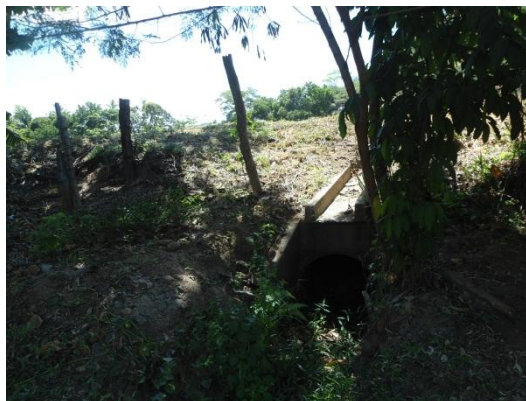
Foto 73. Vista do bueiro da rodovia, com destaque para a falta de água passando por ele

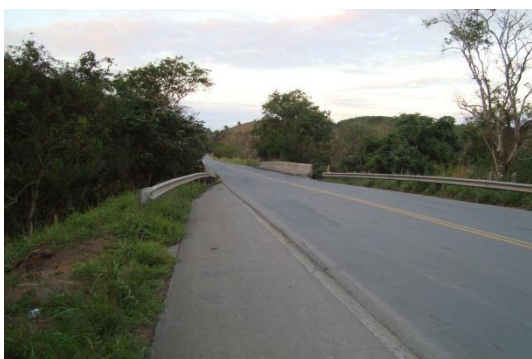
Nas coordenadas 274046E 7676736N a estrada cruza o rio Muqui do Norte. Afluente do rio Itapemirim, o rio Muqui possui as mesmas características de seu receptor, porem possui talvegue mais encaixado que o Itapemirim.

Foto 74. Ponte sobre Rio Muqui do Norte

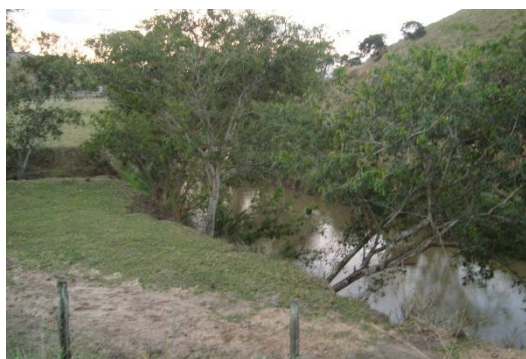
Foto 75. Rio Muqui

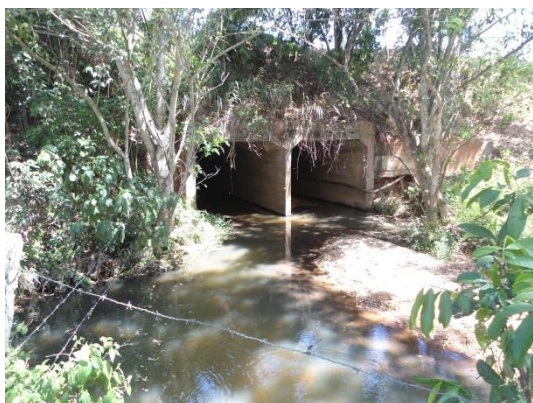
Foto 76. Vista do córrego a montante com destaque para o Bueiro Duplo Celular de Concreto BDCC.

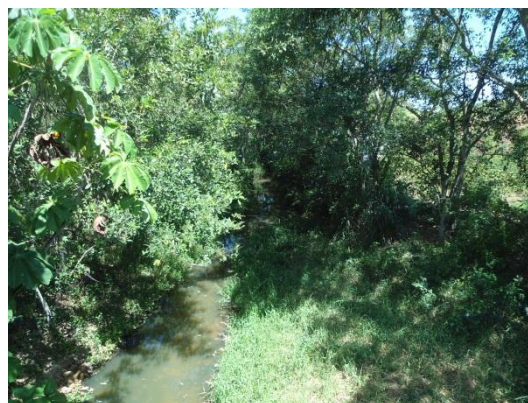
A jusante o córrego é estreitado e apresenta pequena mata de galeria e um espaço recreativo utilizado pela comunidade Frecheiras, que fica mais a jusante do córrego.

Foto 77. Vista do córrego a jusante

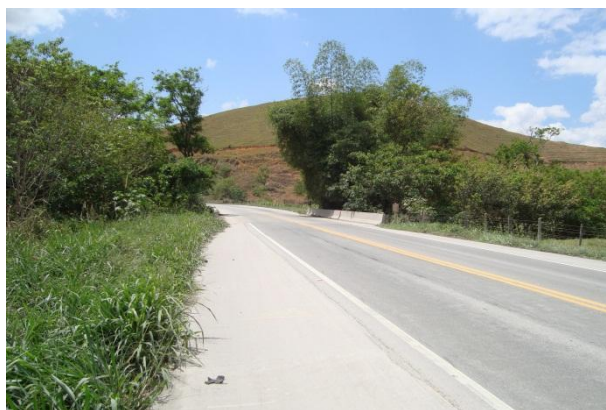
200 metros a frente, encontra-se outra ponte sobre pequena drenagem não identificada, com as mesmas características do córrego do farol.

Foto 78. Ponte sobre córrego do farol

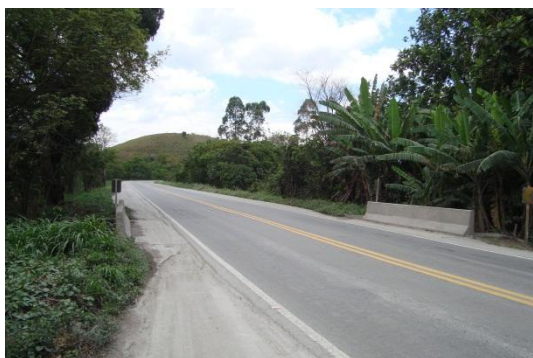
300 metros a frente encontra-se as pontes sobre os Rio Paraíso e Paraíso II. São Afluentes do Rio Preto, um dos principais afluentes do Rio Itabapoana. Suas características são semelhantes as duas ultimas drenagens caracterizadas, porem com sua mata ciliar um pouco mais preservada.

Foto 79. Ponte sobre Rio Paraíso

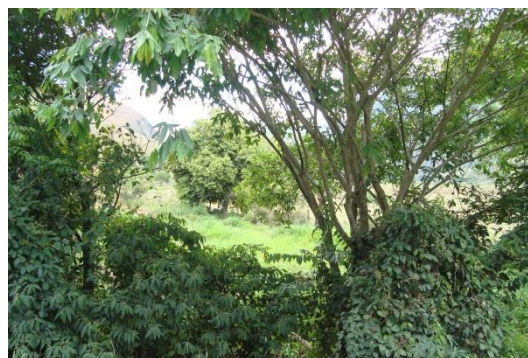
Foto 80. Mata ciliar do Rio Paraíso II

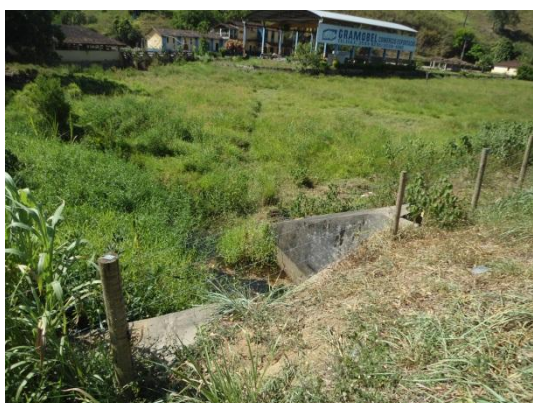
A frente encontra-se o córrego do louro, transposto por uma galeria celular simples, tem em suas margens a montante uma propriedade comercial/industrial de pedras ornamentais e a jusante atravessa uma plantação de café e área usada como pasto. Em ambos os lados apresenta mata ciliar. Em suas águas a montante, foi possível identificar traços de óleos ou de matéria orgânica, provavelmente proveniente da indústria citada.

Foto 81. Vista do córrego a montante da rodovia

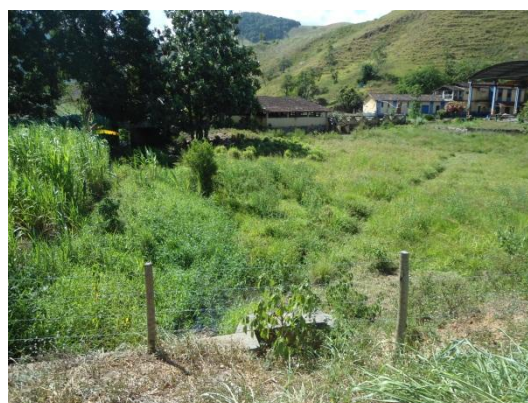
Foto 82. Vista do córrego a jusante da rodovia

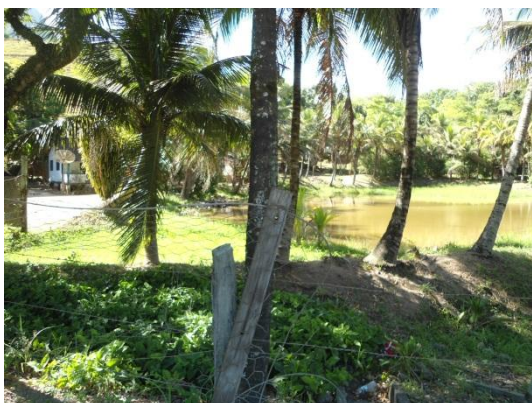
O próximo córrego cruzado pela rodovia é o córrego São Bento. Transposto por um bueiro simples tubular, este córrego é um pequeno filete d'água, sem mata ciliar. A montante existe uma pequena propriedade rural que fez um barramento no córrego para construir um pequeno açude. A jusante o córrego corre entre plantações de café e banana.

Foto 83. Vista do córrego a montante, com destaque para o açude ao fundo

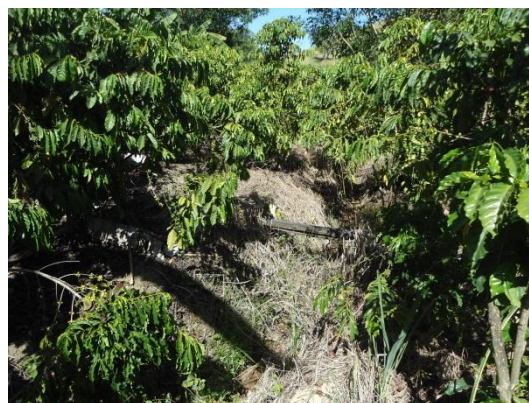
Foto 84. Vista do córrego a jusante, evidenciando a pequena largura, onde quase não é possível enxergar a água.

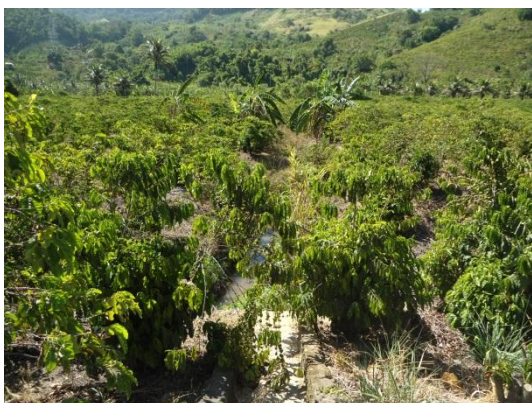
Adiante a rodovia cruza o córrego Bandeira. Transposto por uma galeria simples celular e como o anterior o córrego se caracteriza por ser um pequeno filete de água, passando entre uma plantação de café a montante e circundando uma colina e passado por uma plantação de bananas a jusante.

Foto 85. Vista do córrego a montante

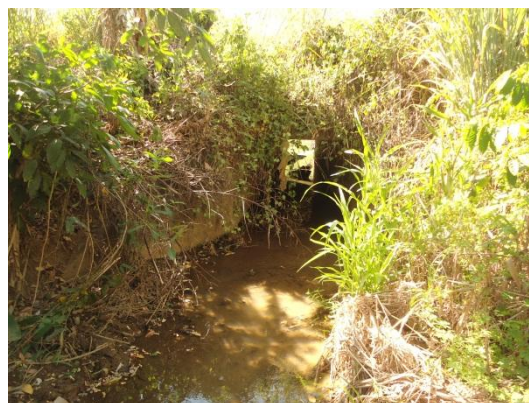
Foto 86. Vista do córrego a jusante, com destaque para a galeria simples usada pela rodovia para transpô-lo.

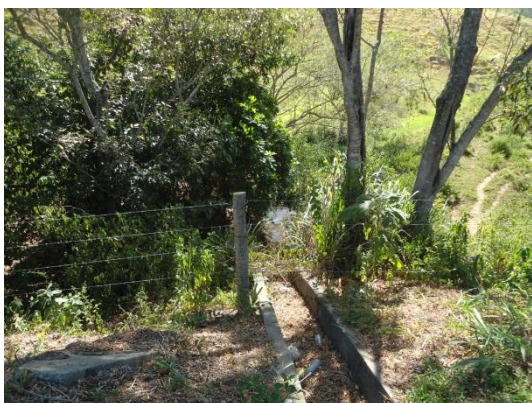
O próximo córrego é o córrego Santa Rosa. Transposto por um bueiro simples e como o anterior o córrego se caracteriza por ser um pequeno filete de água, sem mata ciliar, que circunda uma colina a montante e a jusante. Em ambos os lados, o leito do córrego corre por uma área usada como pasto.

Foto 87. Vista do córrego a montante

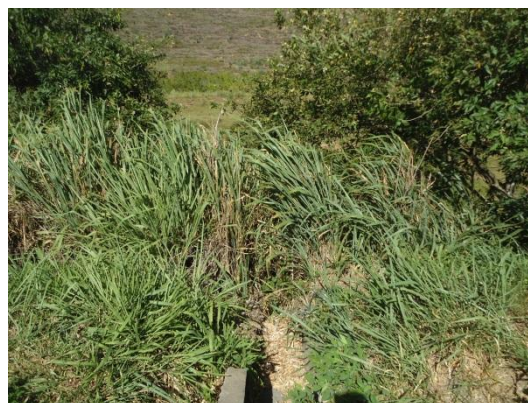
Foto 88. Vista do córrego a jusante

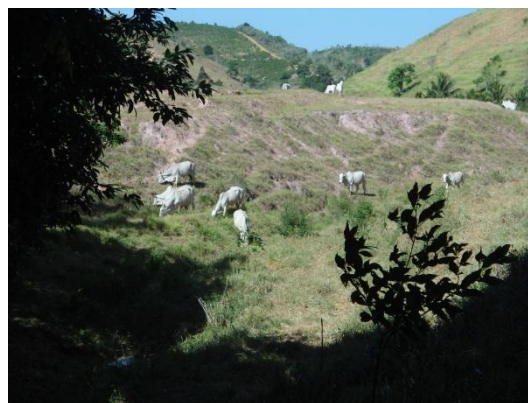
Mais adiante a rodovia cruza um pequeno córrego conhecido como córrego Santa Cruz. Se caracteriza por ser um pequeno córrego, cercado de mata ciliar, circundando uma colina a montante e passando por uma área usada como pasto a jusante.

Foto 90. Vista da paisagem em torno do córrego a jusante da rodovia, com destaque para o gado usando suas imediações como pasto.

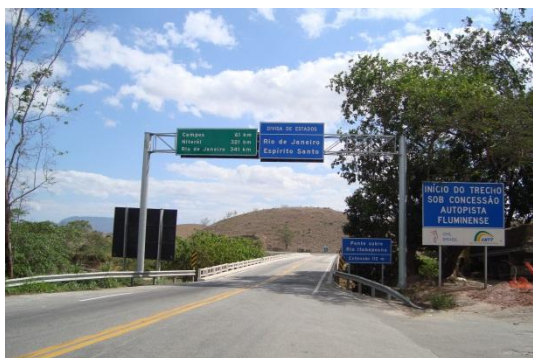
O Último rio interceptado pelo trecho em questão da BR-101/ES é também o final do trecho e divisa dos estados de ES e RJ. O Rio Itabapoana tem aproximadamente 80 metros de largura e se encontra a 13 metros de altitude no ponto. Com grande distancia ainda a percorrer ate sua foz no Oceano Atlântico, suas características de velocidade de vazão e fisiografia é semelhante aos principais rios caracterizados neste diagnostico. Possui mata ciliar mais preservada no lado capixaba, e uma industria de granito ornamental na mesma margem. Possui talvegue bem definido e inclinação elevada em sua margem. A falta da mata ciliar, principalmente no lado do Rio de Janeiro merece atenção para implantação da duplicação da BR.

Foto 91. Ponte sobre Rio Itabapoana

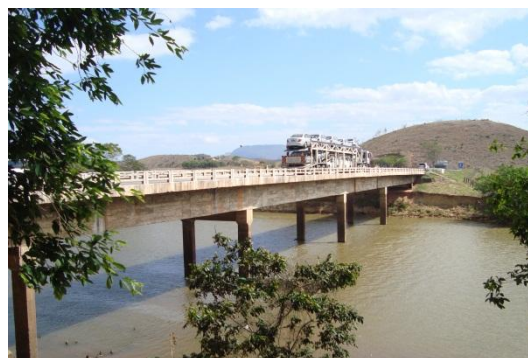
Foto 92. Visão lateral da ponte

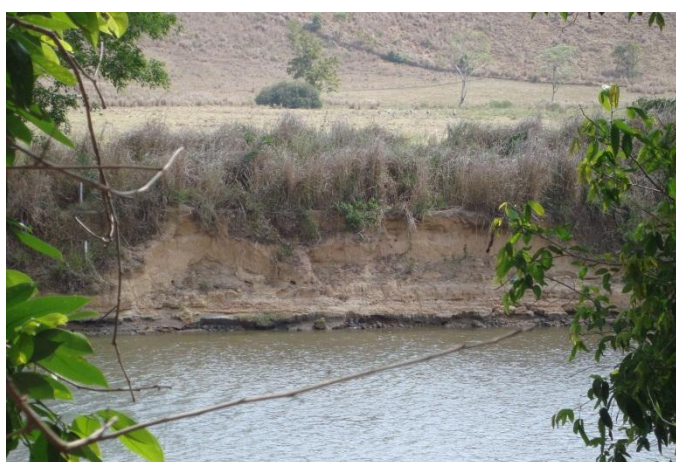
Foto 93. Margem do lado Fluminense
