PONTO - 01

Local de medição: BR 101

Medições de Ruídos, Vibrações e Tráfego – 13/10/2011 – Quinta-feira

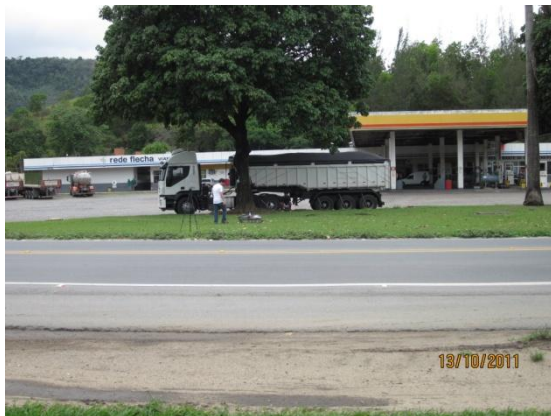
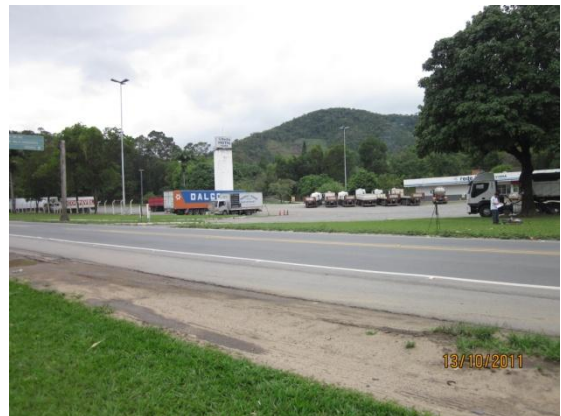
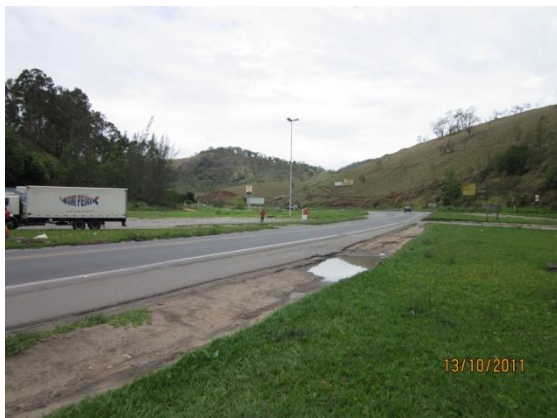
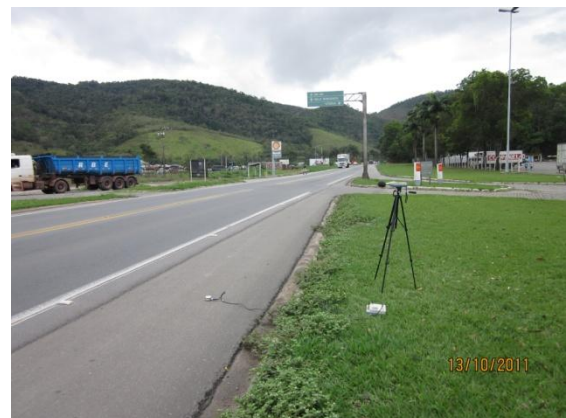
Fotos Ponto 01:

Observações do local: Primeiro ponto proposto. Ponto de medição no balão de acesso a um posto de gasolina, logo após o trevo onde se inicia a BR101.

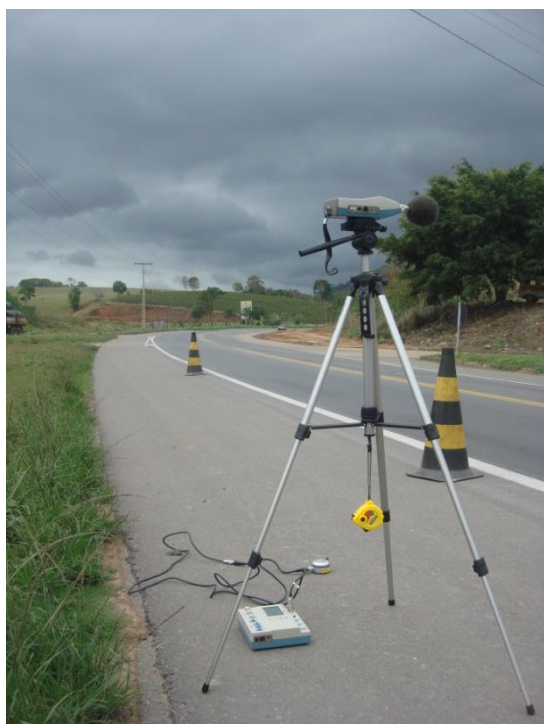
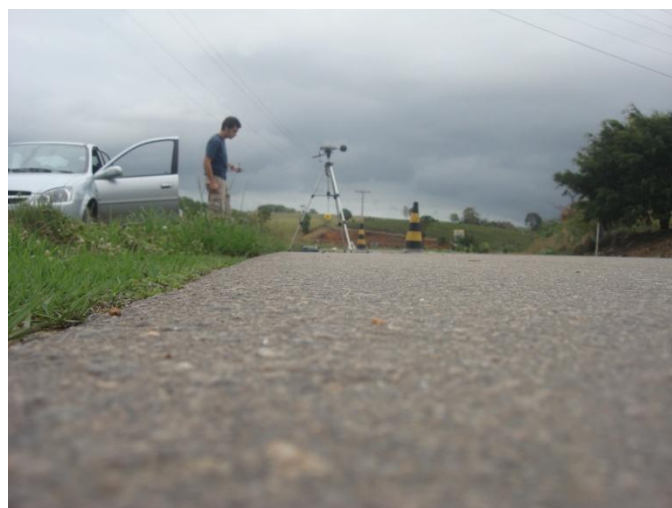
Fotos Ponto 02:

Observações do local: Ponto localizado próximo de uma curva suave no balão. Local com algumas edificações.

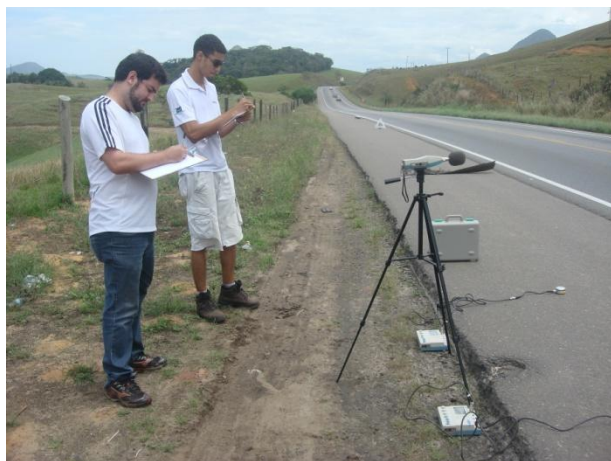
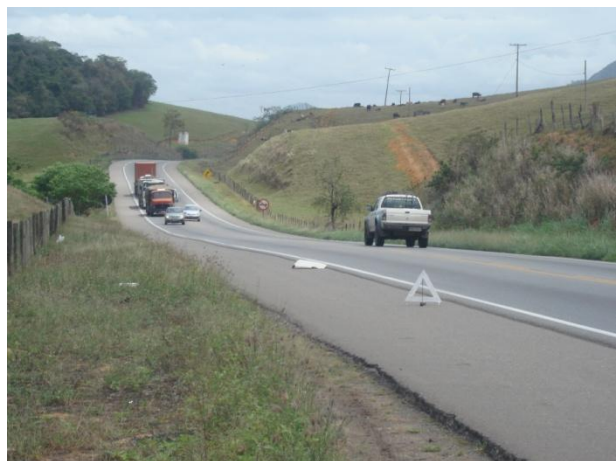
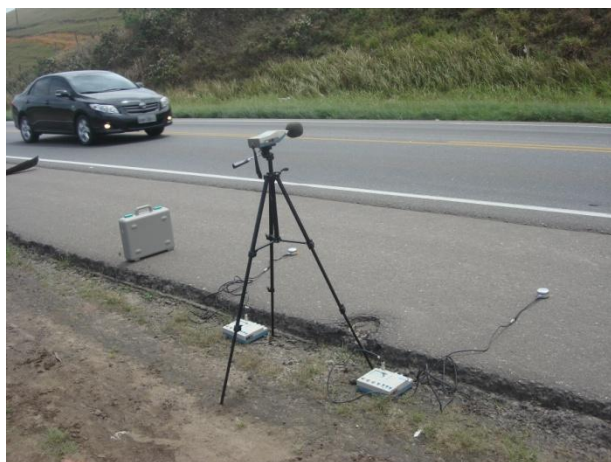
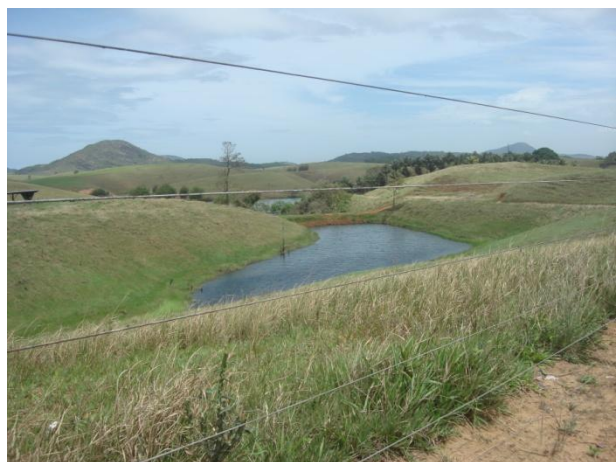
Fotos Ponto 03:

Observações do local: Tráfego em alta velocidade, principalmente na descida. Entre duas grandes propriedades particulares agropecuárias, próximo a uma pequena represa. Provável redução na quantidade de caminhões devido ao horário de almoço.

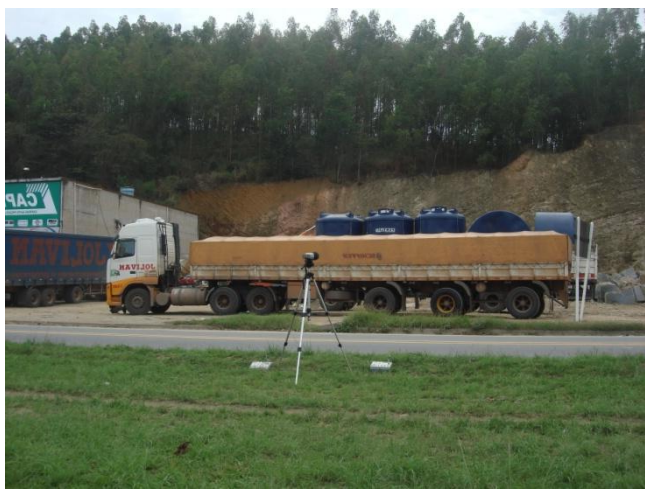
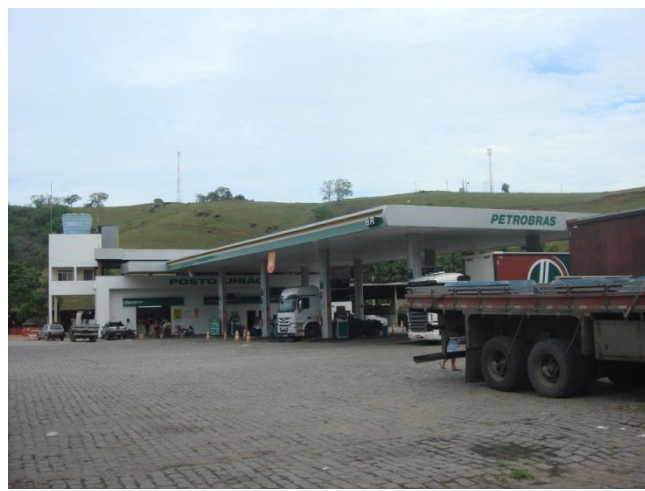
Fotos Ponto 04:

Observações do local: Posto de gasolina na entrada norte da cidade de Iconha, posto de grande porte, local de tráfego em media velocidade, trecho reto entre duas curvas, possui tráfego de pedestres, bicicletas e veículos de tração animal.

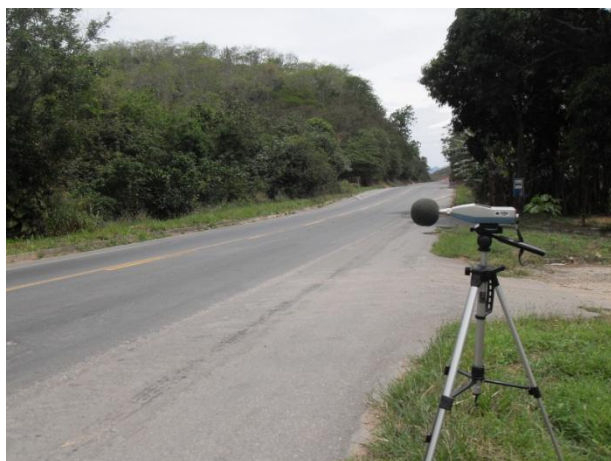
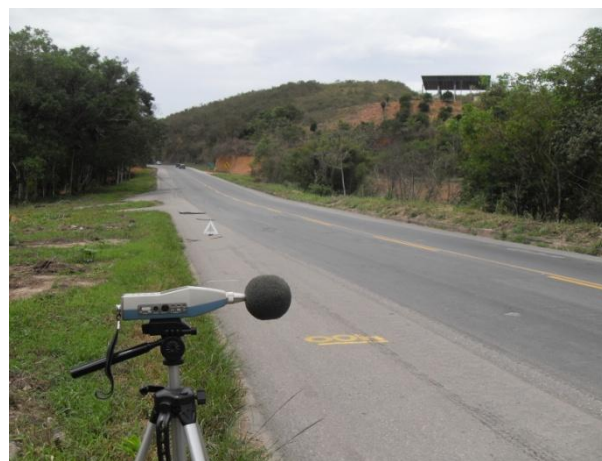
Fotos Ponto 05:

Observações do local: Ponto de medição em trecho plano entre duas subida/descida, sendo uma delas em curva, tráfego em alta velocidade. Em ambos os sentidos até o ponto não existem pontos de ultrapassagem, dessa maneira sempre se acumula uma grande quantidade de veículos atrás de veículos pesados ou mais lentos. O local está na parte mais baixa em relação a ambos os lados da via, dessa maneira sempre havia grande impacto no solo com a passagem de veículos descendo a rodovia dos dois lados.

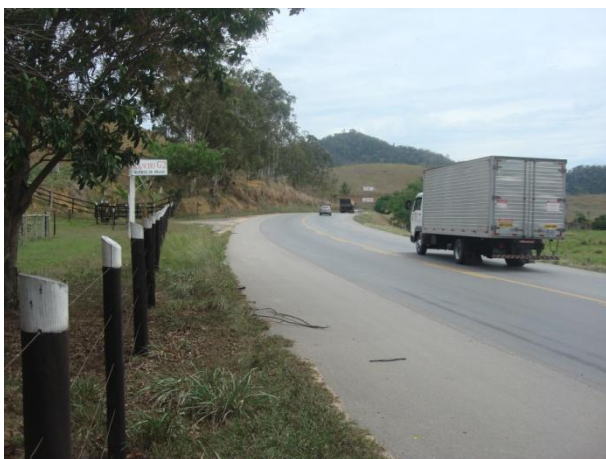
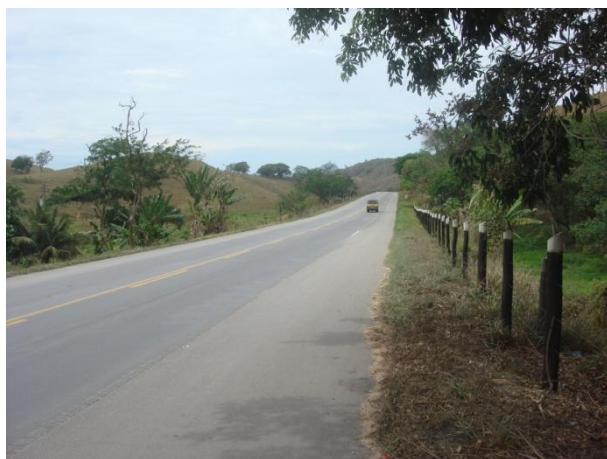
Fotos Ponto 06:

Observações do local: A medição foi feita alguns metros a frente do ponto indicado pelo fato de ser um ponto de difícil medição (falta de estrutura para a equipe). Segue a coordenada do ponto medido.

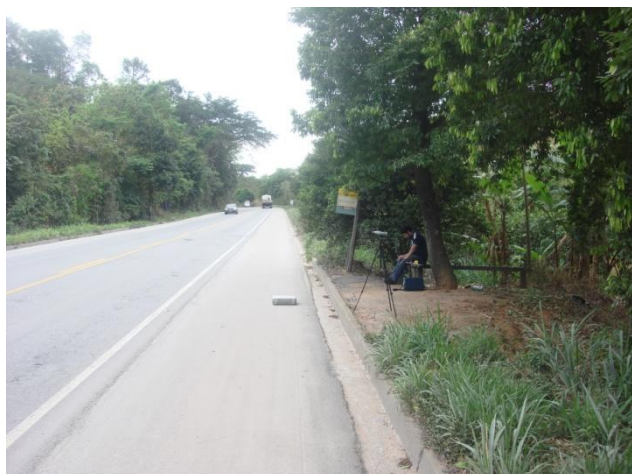
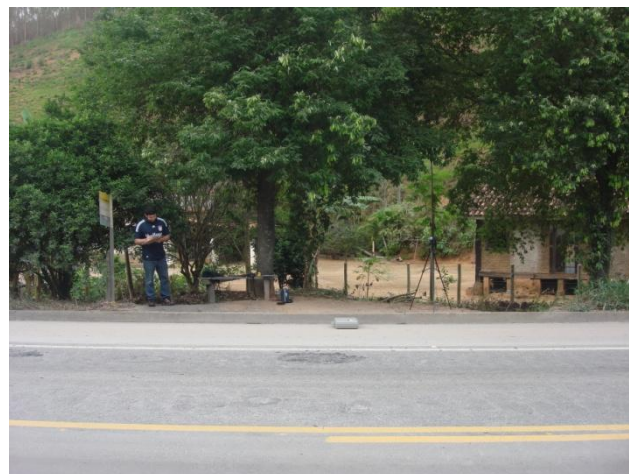
Fotos Ponto 07:

Observações do local: Ponto com duas pequenas edificações e uma parada de ônibus.

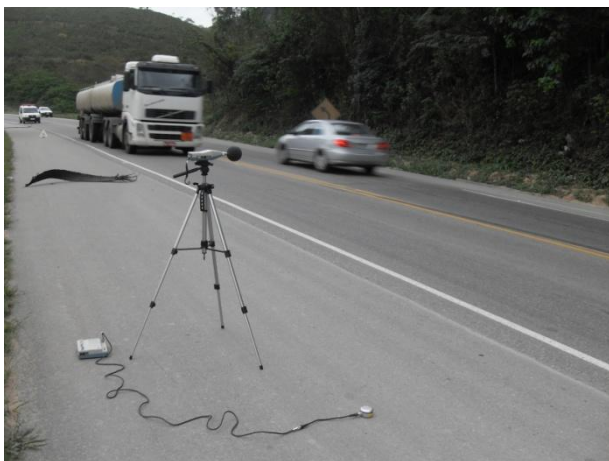
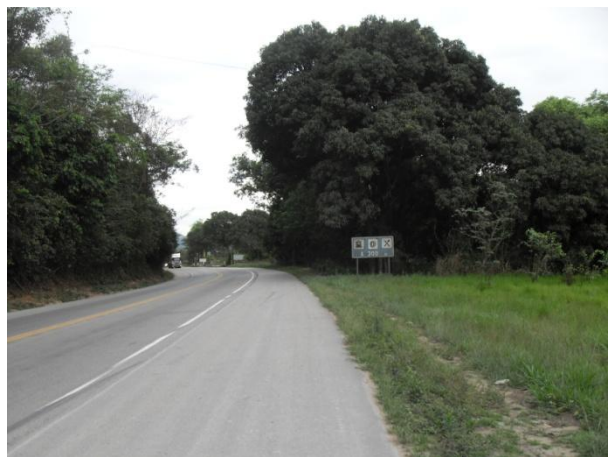
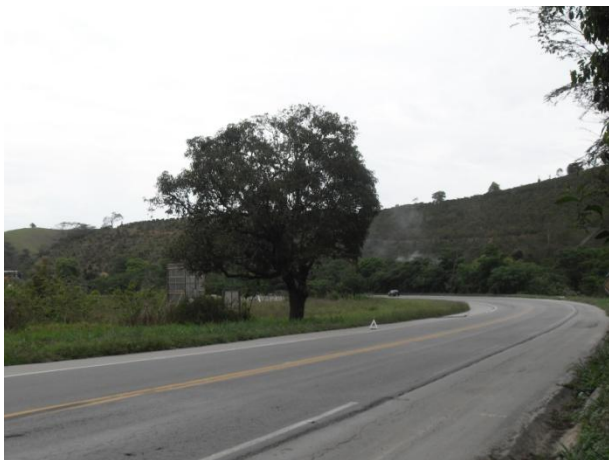
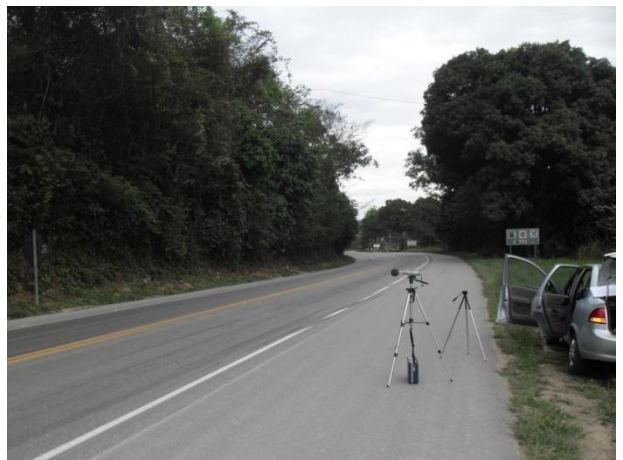
Fotos Ponto 08:

Observações do local: Ponto de medição entre uma curva e um posto de gasolina, haviam pequenas edificações próximas ao local, houveram algumas ultrapassagens pelo acostamento no local da medição.

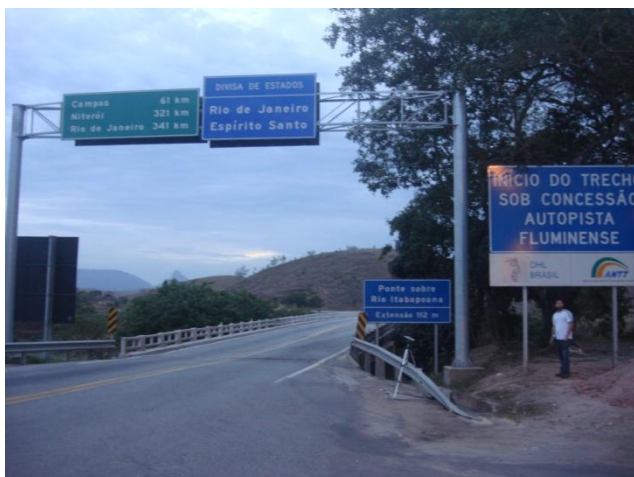
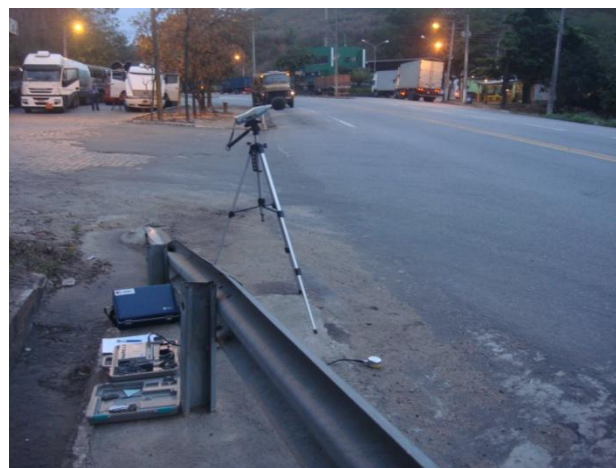
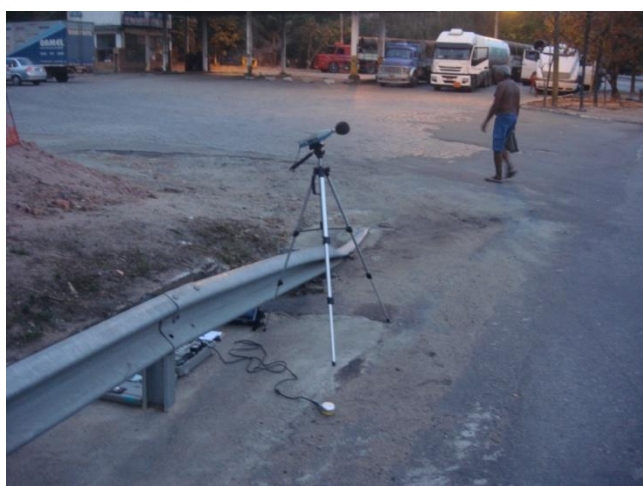
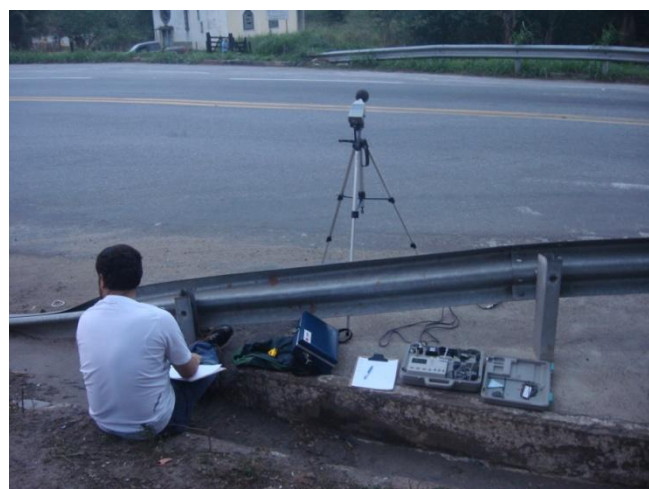
Fotos Ponto 10

Observações do local: Trecho antes do início da ponte sobre o rio Itabapoana, divisa entre os estados do Rio de Janeiro e Espírito Santo, a medida foi feita próximo a ponte pois era o único local viável para o posicionamento dos equipamentos, no outro lado da pista não havia acostamento, e na frente do posto haviam veículos estacionados na beira da pista.
