### **6.1.6 Ruídos e Vibração**

O trecho em estudo para a duplicação da BR-101/ES tem início no entroncamento com a BR 262/ES no município de Viana e ponto final na Divisa dos Estados do Rio de Janeiro e Espírito Santo, na transposição do Rio Itabapoana. Entre o ponto inicial e o ponto final, a rodovia atravessa vários municípios, apresentando tanto estabelecimentos comerciais, como as sedes municipais dos municípios de Iconha e Rio Novo do Sul além de pequenos conglomerados urbanos distritais destes municípios na área de influência do empreendimento. Essas localidades irão sofrer os impactos devido à poluição sonora e vibração.

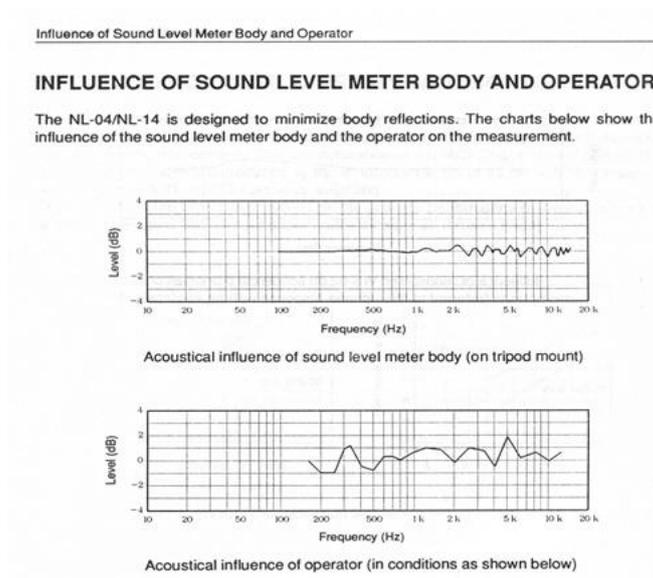
Para manter o decibelímetro na altura especificada pela norma 10151 (120 cm) e evitar a influência acústica do operador do aparelho, foram utilizados tripés. Segundo os modelos mostrados na norma e representados abaixo, pela utilização do tripé minimiza-se as reflexões, causando menor alteração na medição de ruídos, proporcionando resultados mais precisos.

**Figura 6.1 – 1 - Gráficos comparativos entre a medição de níveis de pressão sonora com e sem o uso de tripés**

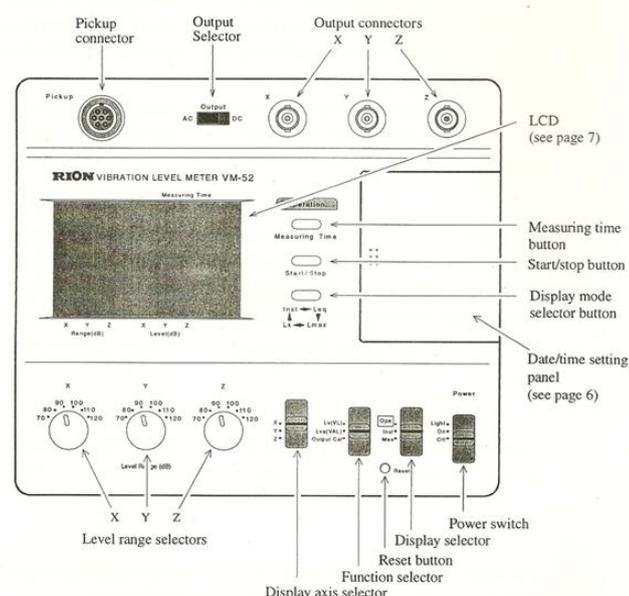
O Vibration Level Meter VM-52 de marca RION foi o equipamento utilizado para medir os percentuais, a média e o valor máximo dos níveis vibração.

Esses níveis de vibração são medidos simultaneamente em espaços de tempo pré determinados, em três eixos(x, y e z), por um acelerômetro acoplado ao medidor. A unidade é designada para medir os níveis de vibração em solos e pisos, ponderada de acordo com características humanas a vibração.

Figura 6.1 – 2 - Equipamento de medição de vibração VM-52

O acelerômetro (vibration pickup – PV-83B) do equipamento Vibration Level Meter VM-52 conectado ao aparelho medidor foi posicionado primeiramente a 5 metros do eixo central da via. Nesse ponto foram medidos os níveis de vibração direta, no asfalto. Níveis esses medidos no plano vertical, ou eixo Z, do acelerômetro.

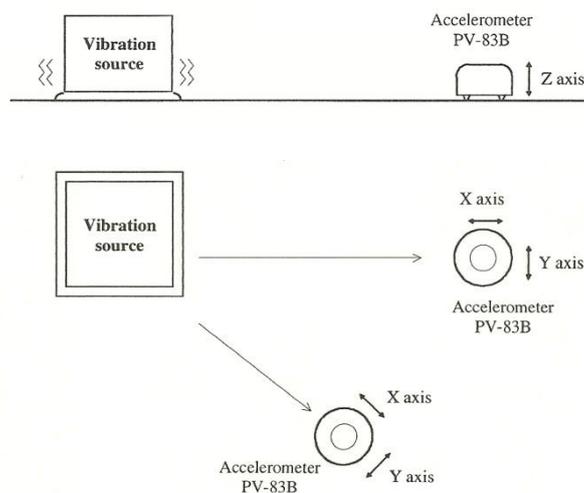
Após essa medição foi feita a coleta dos níveis de propagação, no plano horizontal do solo, que são medidos no eixo Y\* do acelerômetro a 10 metros do eixo principal da via. Também foram feitas as medições a 12 metros do eixo.

\*eixo y: tomado perpendicular a via, sendo o eixo x aquele paralelo.

**Figura 6.1 – 3 - Relação dos eixos X, Y e Z**

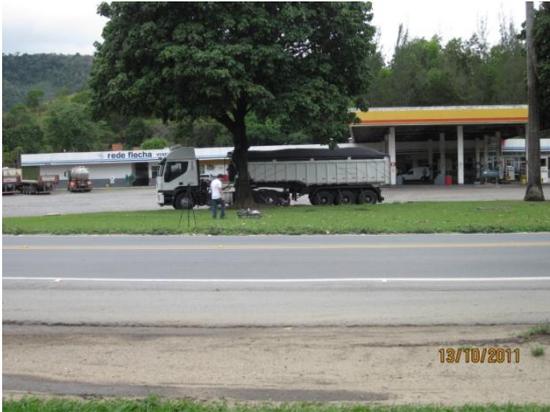
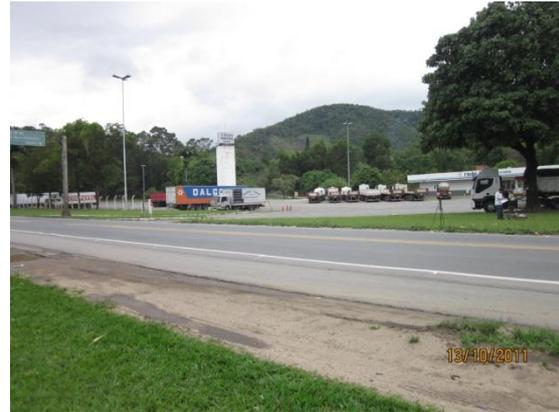
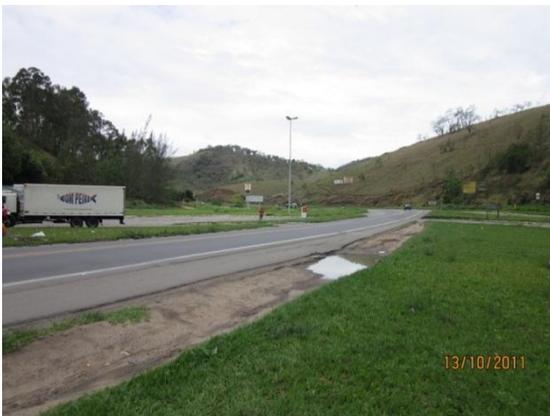
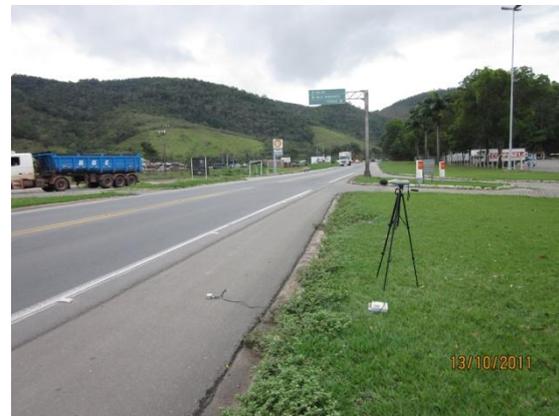
<b>Local de medição:</b>	Início da BR 101, próximo ao trevo
<b>Coordenadas do Ponto:</b>	20°23'14.75"S 40°27'48.49"O
<b>Data de aferição</b>	13/10/2011
<b>Tipo de via</b>	1B
<b>Largura da via</b>	6,2 m
<b>Tipo de pavimento</b>	Asfalto novo
<b>Descrição física da via</b>	Início de curva suave. Trecho plano
<b>Acostamento</b>	Sim
<b>Ponto de ultrapassagem</b>	Não
<b>Posição do equipamento</b>	Sentido Vitória
<b>Observações do local:</b>	Ponto de medição no balão de acesso a um posto de combustível, logo após o início do trecho

**Fotos 6.1 – 1 - Caracterização do ponto 1 de medição**

O ponto de medida está localizado numa região de média densidade habitacional. Como as medições foram feitas quando havia tráfego de veículos mais intenso, no período diurno, os níveis de pressão sonora ultrapassaram o nível de 60,0 dB(A), previsto em norma.

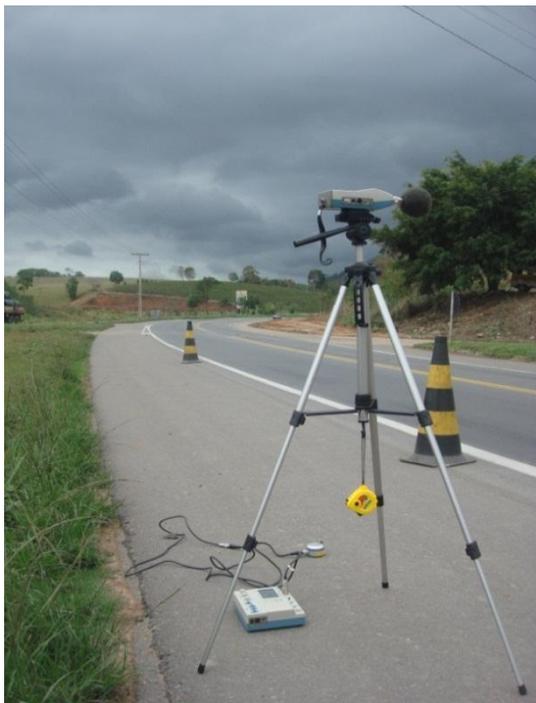
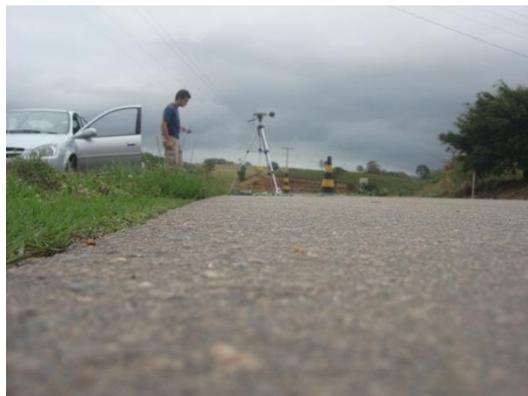
Local de medição:	Início da BR 101, próximo ao trevo
Coordenadas do Ponto:	20°31'16.04"S 40°28'42.15"O
Data de aferição	13/10/2011
Tipo de via	1B
Largura da via	6,2 m
Tipo de pavimento	Asfalto novo
Descrição física da via	Curva não acentuada. Subida-descida
Acostamento	Sim
Ponto de ultrapassagem	Não
Posição do equipamento	Sentido Vitória
Observações do local:	Ponto localizado próximo de uma curva suave no balão. Local com algumas edificações.

**Fotos 6.1 – 2 - Caracterização do ponto 2 de medição**

O ponto de medida está localizado numa região de média densidade habitacional. Como as medições foram feitas quando havia tráfego de veículos mais intenso, no período diurno, os níveis de pressão sonora ultrapassaram o nível de 60,0 dB(A), previsto em norma.

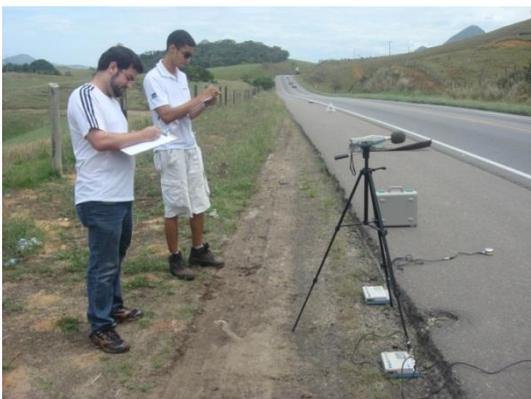
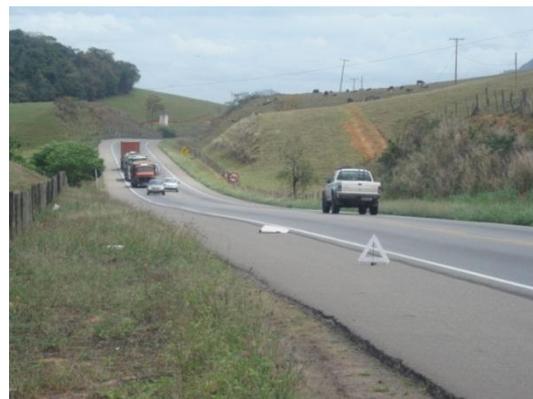
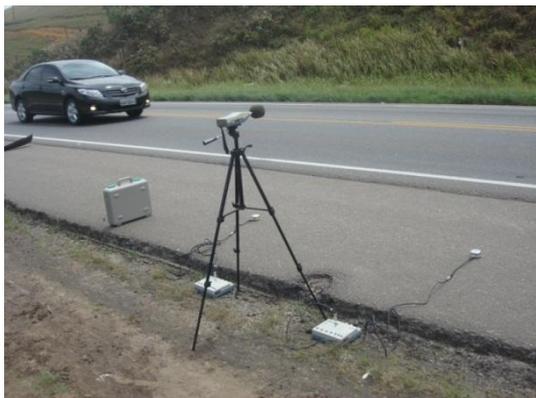
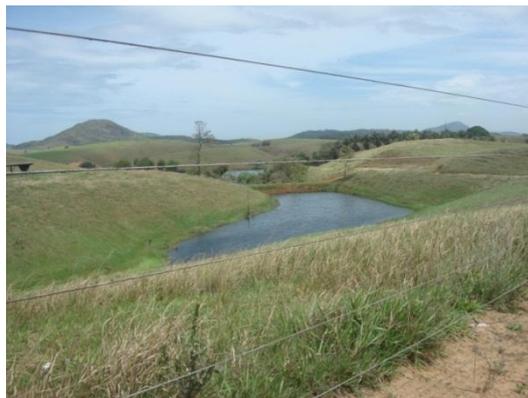
<b>Local de medição:</b>	Início da BR 101, nenhuma edificação próxima
<b>Coordenadas do Ponto:</b>	20°39'07.68"S 40°34'24.11"O
<b>Data de aferição</b>	13/10/2011
<b>Tipo de via</b>	1B
<b>Largura da via</b>	6,2 m
<b>Tipo de pavimento</b>	Asfalto novo
<b>Descrição física da via</b>	Reta. Subida-descida
<b>Acostamento</b>	Sim
<b>Ponto de ultrapassagem</b>	Sim
<b>Posição do equipamento</b>	Sentido Vitória
<b>Observações do local:</b>	Tráfego em alta velocidade, principalmente na descida. Entre duas grandes propriedades particulares agropecuárias, próximo a uma pequena represa. Provável redução na quantidade de caminhões devido ao horário de almoço.

**Fotos 6.1 – 3 - Caracterização do ponto 3 de medição**

O ponto de medida está localizado numa região de baixíssima densidade habitacional. Como as medições foram feitas quando havia tráfego de veículos mais intenso, no período diurno, os níveis de pressão sonora ultrapassaram o nível de 40,0 dB(A), previsto em norma.

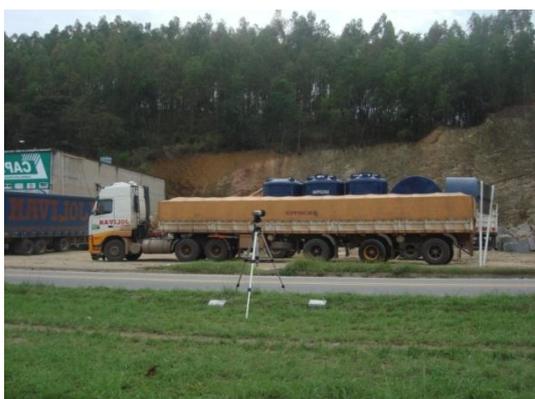
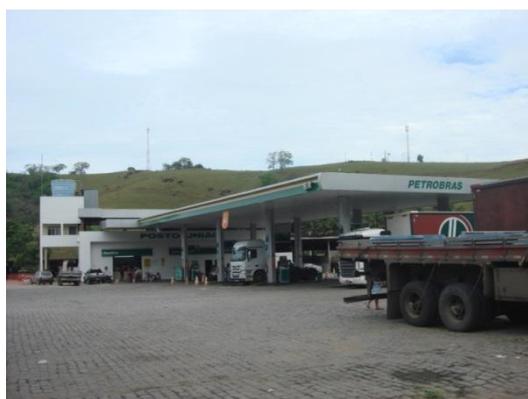
<b>Local de medição:</b>	Início da BR 101, início de zona urbana
<b>Coordenadas do Ponto:</b>	20°39'07.68"S 40°48'15.52"O
<b>Data de aferição</b>	14/10/2011
<b>Tipo de via</b>	1B
<b>Largura da via</b>	6,00 m
<b>Tipo de pavimento</b>	Asfalto usado em bom estado, sem remendos
<b>Descrição física da via</b>	Entre curvas – trecho plano
<b>Acostamento</b>	Sim
<b>Ponto de ultrapassagem</b>	Não
<b>Posição do equipamento</b>	Sentido Vitória
<b>Observações do local:</b>	Posto de gasolina na entrada norte da cidade de Iconha, posto de grande porte, local de tráfego em media velocidade, trecho reto entre duas curvas, possui tráfego de pedestres, bicicletas e veículos de tração animal.

**Fotos 6.1 – 4 - Caracterização do ponto 4 de medição**

O ponto de medida está localizado numa região de média densidade habitacional. Como as medições foram feitas quando havia tráfego de veículos mais intenso, no período diurno, os níveis de pressão sonora ultrapassaram o nível de 55,0 dB(A), previsto em norma.

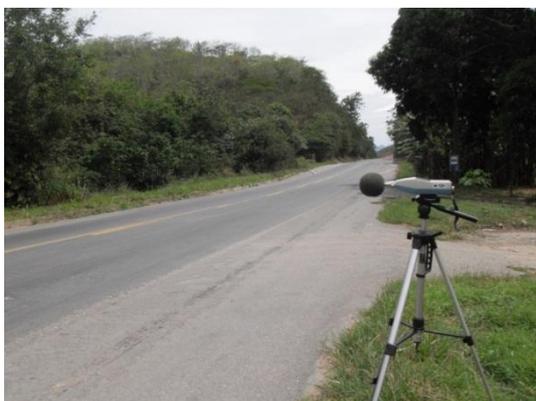
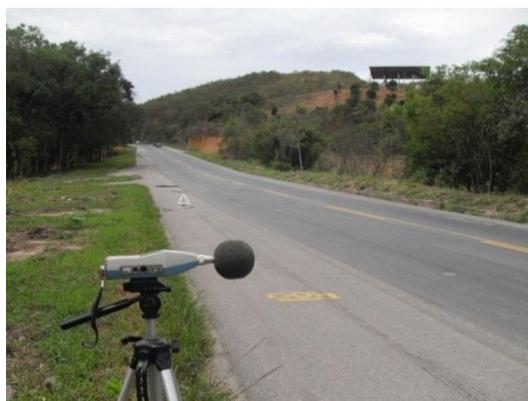
<b>Local de medição:</b>	Início da BR 101, próximo a poucas edificações
<b>Coordenadas do Ponto:</b>	20°53'28.84"S 40°59'58.02"O
<b>Data de aferição</b>	14/10/2011
<b>Tipo de via</b>	1B
<b>Largura da via</b>	6,20 m
<b>Tipo de pavimento</b>	Asfalto usado, sem remendos
<b>Descrição física da via</b>	Reta entre curvas, trecho plano entre subidas-descidas
<b>Acostamento</b>	Sim
<b>Ponto de ultrapassagem</b>	Não
<b>Posição do equipamento</b>	Sentido Rio de Janeiro
<b>Observações do local:</b>	Ponto de medição em trecho plano entre duas subida/descida, sendo uma delas em curva, tráfego em alta velocidade. Em ambos os sentidos até o ponto não existem pontos de ultrapassagem, dessa maneira sempre se acumula

<p>uma grande quantidade de veículos atrás de veículos pesados ou mais lentos. O local está na parte mais baixa em relação a ambos os lados da via, dessa maneira sempre havia grande impacto no solo com a passagem de veículos descendo a rodovia dos dois lados.</p>
--	---

**Fotos 6.1- 5 - Caracterização do ponto 5 de medição**

O ponto de medida está localizado numa região de baixíssima densidade habitacional. Como as medições foram feitas quando havia tráfego de veículos mais intenso, no período diurno, os níveis de pressão sonora ultrapassaram o nível de 40,0 dB(A), previsto em norma.

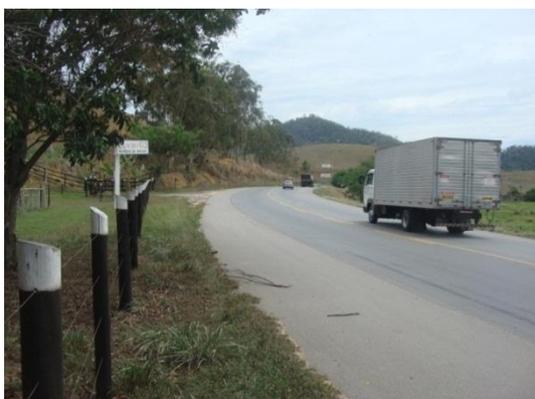
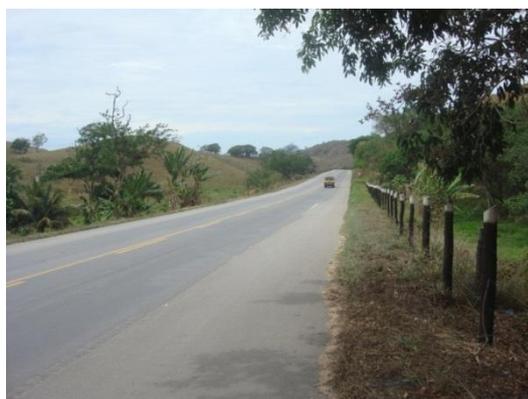
<b>Local de medição:</b>	Início da BR 101, próximo a poucas edificações dispersas no trecho
<b>Coordenadas do Ponto:</b>	20°57'34.40"S 41°06'06.61"O
<b>Data de aferição</b>	14/10/2011
<b>Tipo de via</b>	1B
<b>Largura da via</b>	6,20 m
<b>Tipo de pavimento</b>	Asfalto usado, com poucos remendos
<b>Descrição física da via</b>	Reta.
<b>Acostamento</b>	Sim
<b>Ponto de ultrapassagem</b>	Não
<b>Posição do equipamento</b>	Sentido Vitória
<b>Observações do local:</b>	A medição foi feita alguns metros a frente do ponto indicado pelo fato de ser um ponto de difícil medição (falta de estrutura para a equipe)

**Fotos 6.1 – 6 - Caracterização do ponto 6 de medição**

O ponto de medida está localizado numa região de baixíssima densidade habitacional. Como as medições foram feitas quando havia tráfego de veículos mais intenso, no período diurno, os níveis de pressão sonora ultrapassaram o nível de 40,0 dB(A), previsto em norma.

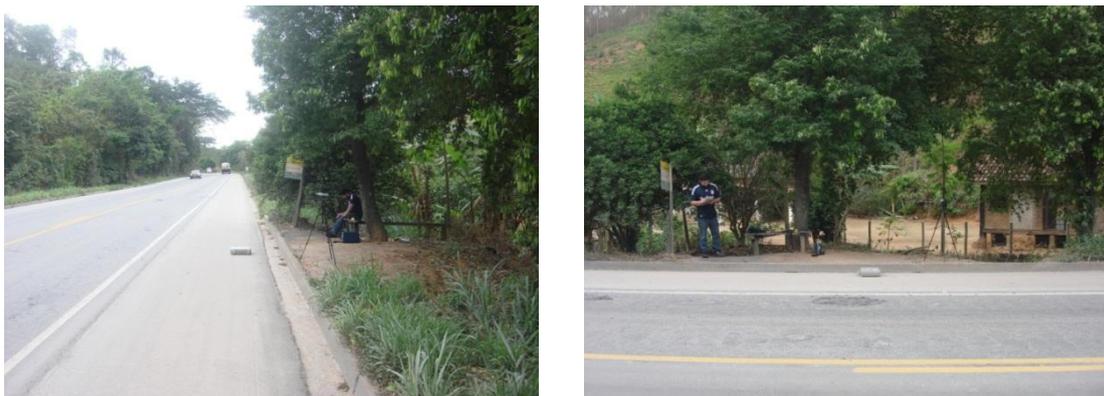
<b>Local de medição:</b>	Início da BR 101, próximo edificações.
<b>Coordenadas do Ponto:</b>	21°01'34.67"S 41°10'21.49"O
<b>Data de aferição</b>	14/10/2011
<b>Tipo de via</b>	1B
<b>Largura da via</b>	6,20 m
<b>Tipo de pavimento</b>	Asfalto usado, com poucos remendos
<b>Descrição física da via</b>	Reta.
<b>Acostamento</b>	Sim
<b>Ponto de ultrapassagem</b>	Sim
<b>Posição do equipamento</b>	Sentido Vitória
<b>Observações do local:</b>	Ponto com duas pequenas edificações e uma parada de ônibus.

**Fotos 6.1 – 7 - Caracterização do ponto 7 de medição**

O ponto de medida está localizado numa região de baixíssima densidade habitacional. Como as medições foram feitas quando havia tráfego de veículos mais intenso, no período diurno, os níveis de pressão sonora ultrapassaram o nível de 40,0 dB(A), previsto em norma.

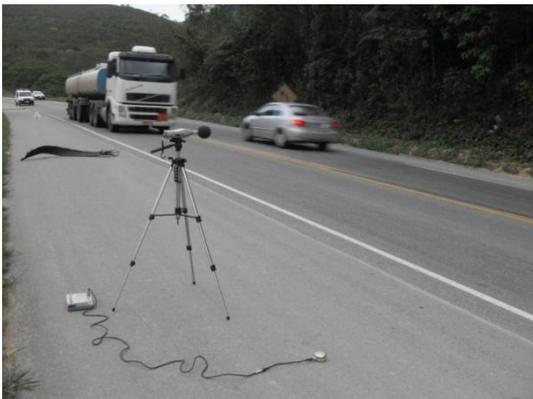
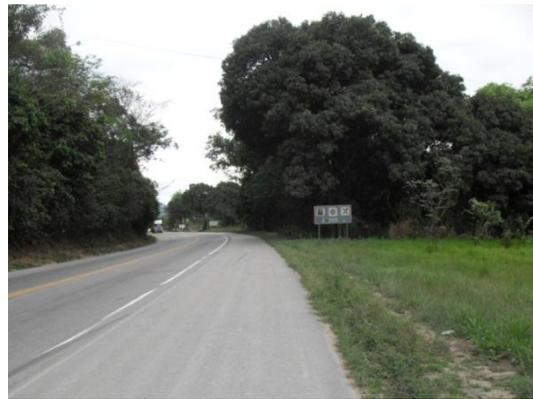
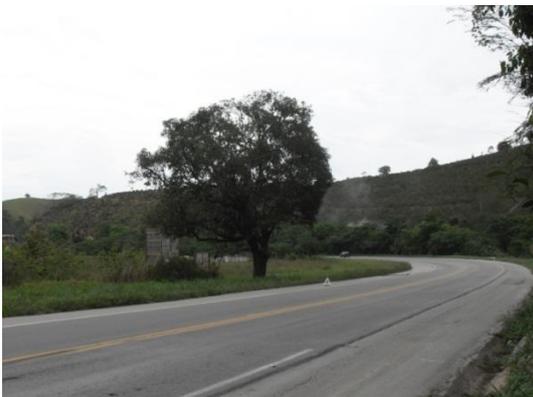
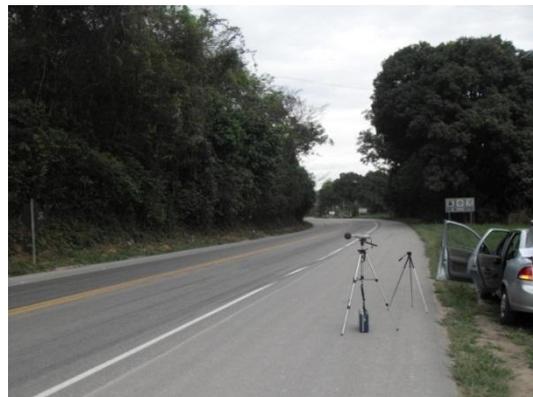
<b>Local de medição:</b>	Início da BR 101, entre duas zonas de edificações.
<b>Coordenadas do Ponto:</b>	21°05'50.71"S 41°15'09.61"O
<b>Data de aferição</b>	14/10/2011
<b>Tipo de via</b>	1B
<b>Largura da via</b>	6,20 m
<b>Tipo de pavimento</b>	Asfalto usado, sem remendos
<b>Descrição física da via</b>	Início-final de curva, trecho plano
<b>Acostamento</b>	Sim
<b>Ponto de ultrapassagem</b>	Sim
<b>Posição do equipamento</b>	Sentido Vitória
<b>Observações do local:</b>	Ponto de medição entre uma curva e um posto de gasolina, haviam pequenas edificações próximas ao local, houveram algumas ultrapassagens pelo acostamento no local da medição.

**Fotos 6.1 – 8 - Caracterização do ponto 8 de medição**

O ponto de medida está localizado numa região de baixíssima densidade habitacional. Como as medições foram feitas quando havia tráfego de veículos mais intenso, no

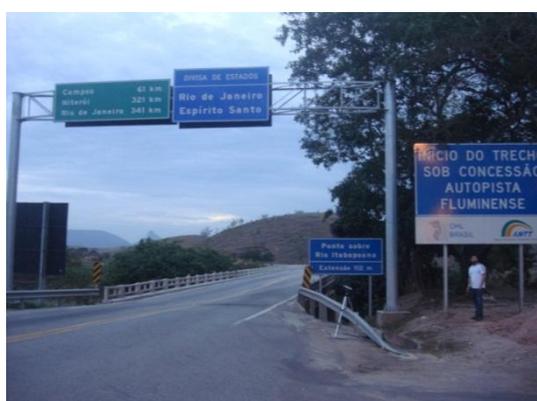
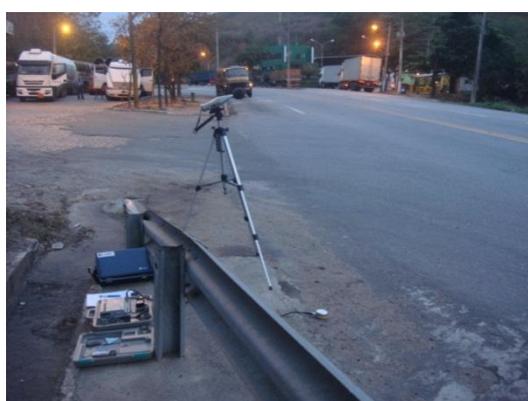
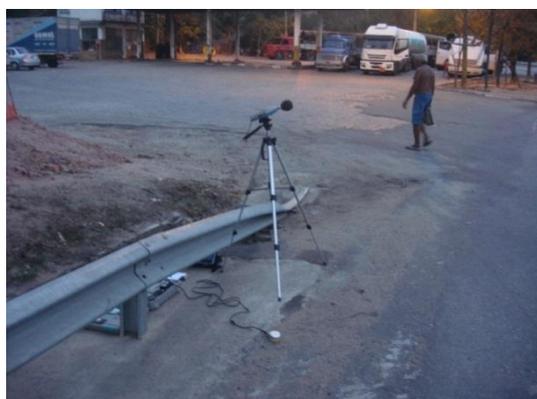
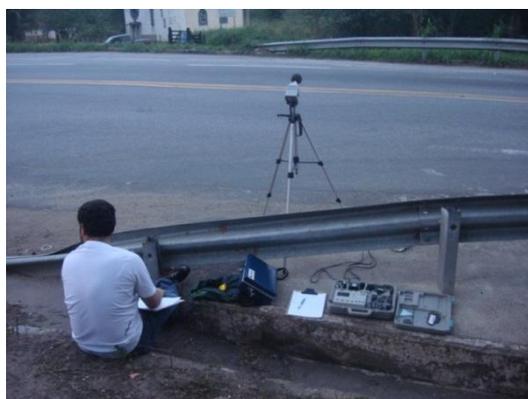
<b>Local de medição:</b>	Início da BR 101, Poucas edificações no local, próximo a um rio
<b>Coordenadas do Ponto:</b>	21°13'15.74"S 41°18'27.44"O
<b>Data de aferição</b>	13/10/2011
<b>Tipo de via</b>	1B
<b>Largura da via</b>	6,80 m
<b>Tipo de pavimento</b>	Asfalto usado, poucos remendos

<b>Descrição física da via</b>	Reta, Trecho entre ponte e subida-descida
<b>Acostamento</b>	Não
<b>Ponto de ultrapassagem</b>	Não
<b>Posição do equipamento</b>	Sentido Rio de Janeiro
<b>Observações do local:</b>	Trecho antes do início da ponte sobre o rio Itabapoana, divisa entre os estados do Rio de Janeiro e Espírito Santo, a medida foi feita próximo a ponte pois era o único local viável para o posicionamento dos equipamentos, no outro lado da pista não havia acostamento, e na frente do posto haviam veículos estacionados na beira da pista.

**Fotos 6.1 – 9 - Caracterização do ponto 10 de medição**

O ponto de medida está localizado numa região de média densidade habitacional. Como as medições foram feitas quando havia tráfego de veículos mais intenso, no período diurno, os níveis de pressão sonora ultrapassaram o nível de 60,0 dB(A), previsto em norma.
