FICHA DE CAMPO 1 - LEVANTAMENTO PEDOLÓGICO	
PERFIL - SIGLA	Perfil E4
DATA	26/09/2018
COORDENADA (UTM -WGS-84 20S)	429.451 E/9.028.309 S

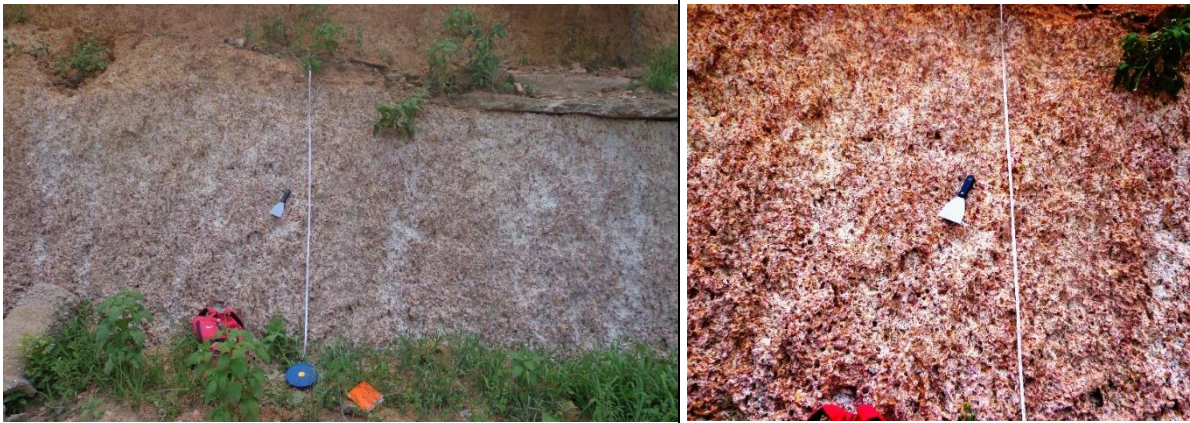
CLASSIFICAÇÃO	PLINTOSSOLO HÁPLICO - A Antrópico
UNIDADE DE MAPEAMENTO	LAd1
TEXTURA	Argilosa
LIOTOLOGIA / MAT. ORIGINÁRIO	Meteorização de Cobertura Detrito-Laterítica
PEDREGOSIDADE	Pedregosa
ROCHOSIDADE	Não
RELEVO LOCAL - DECLIVE	Plano
EROSÃO	Não
DRENAGEM DO PERFIL	Moderadamente drenado
SITUAÇÃO - OBSERVAÇÃO	Associado a drenagem próxima

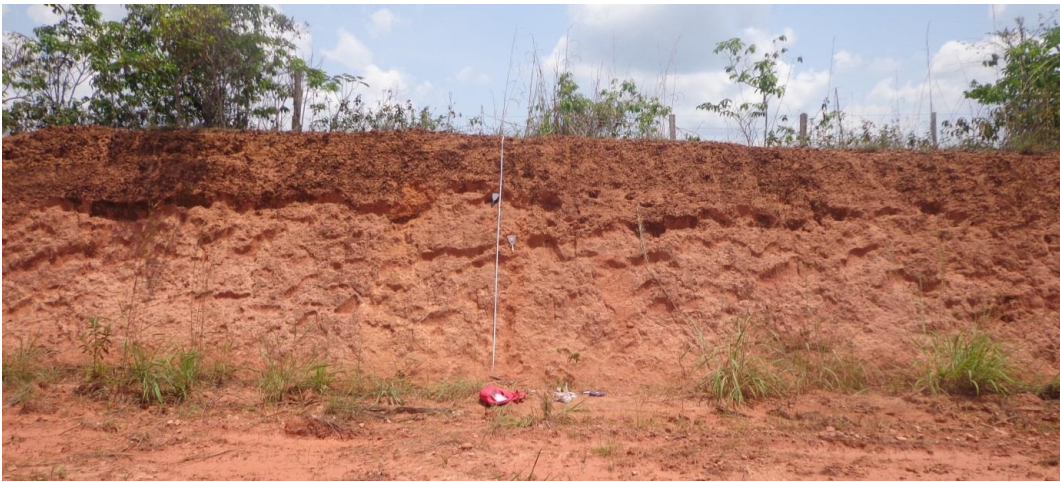
FICHA DE CAMPO 2 - LEVANTAMENTO PEDOLÓGICO			
PERFIL - SIGLA	Perfil E5		
DATA	26/09/2018		
COORDENADA (UTM -WGS-84 20S)	431.479 E/9.028.312 S

CLASSIFICAÇÃO	PLINTOSSOLO PÉTRICO Concrecionário latossólico - A moderado		
UNIDADE DE MAPEAMENTO	LVd1		
TEXTURA	Argilosa		
LIOTOLOGIA / MAT. ORIGINÁRIO	Cobertura Detrito-Laterítica Pleistocênica		
PEDREGOSIDADE	Pedregosa		
ROCHOSIDADE	Não		
RELEVO LOCAL - DECLIVE	Plano		
EROSÃO	Não		
DRENAGEM DO PERFIL	Imperfeitamente drenado		
SITUAÇÃO - OBSERVAÇÃO	cobertura laterítica resistente à erosão		
DESCRIÇÃO MORFOLÓGICA			
HORIZONTE	DE	ATÉ	DESCRIÇÃO
A1	0.00	0.15	vermelha, argilo-siltosa, com nódulos, duro a firme, plástico e ligeiramente pegajoso; transição pouco aparente.
Bc	0.15	0.90	vermelha, argilo-siltosa, com nódulos e concreções, muito duro a firme, plástico e pegajoso; transição clara e irregular.
Bw	0.90	2.40	vermelha, argilo-siltosa, duro a pouco friável, plástico e pegajoso, maça a blocos, transição gradual.

Bw	3.40	4.20	vermelha, argilo-siltosa, com nódulos, duro a pouco friável, plástico e pegajoso, maça.

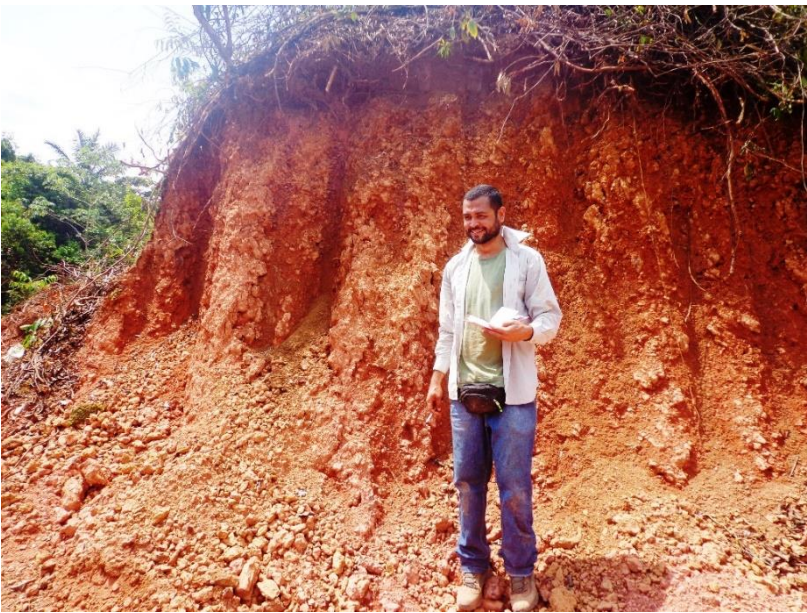
FICHA DE CAMPO 3 - LEVANTAMENTO PEDOLÓGICO			
PERFIL - SIGLA	Perfil E6		
DATA	26/09/2018		
COORDENADA (UTM -WGS-84 20S)	432.490 E/9.028.504 S

CLASSIFICAÇÃO	PLINTOSSOLO PÉTRICO - A moderado		
UNIDADE DE MAPEAMENTO	LVd1		
TEXTURA	Argilosa		
LIOTOLOGIA / MAT. ORIGINÁRIO	Cobertura Detrito-Laterítica Pleistocênica		
PEDREGOSIDADE	Epipedregosa		
ROCHOSIDADE	Não		
RELEVO LOCAL - DECLIVE	Plano		
EROSÃO	Não		
DRENAGEM DO PERFIL	Imperfeitamente drenado		
SITUAÇÃO - OBSERVAÇÃO	cobertura laterítica resistente à erosão		
DESCRIÇÃO MORFOLÓGICA			
HORIZONTE	DE	ATÉ	DESCRIÇÃO
A	0.00	0.15	vermelha, argilo-siltosa, com nódulos, duro a firme, plástico e ligeiramente pegajoso; transição pouco aparente.
B	0.15	1.85	vermelha, argilo, duro a pouco friável, plástico e pouco pegajoso, estrutura em blocos associados as petroplintitas, transição gradual.
B	1.85	2.40	vermelha, argilo-siltosa, com nódulos duros a pouco friável, plástico e pouco pegajoso, estrutura em blocos.

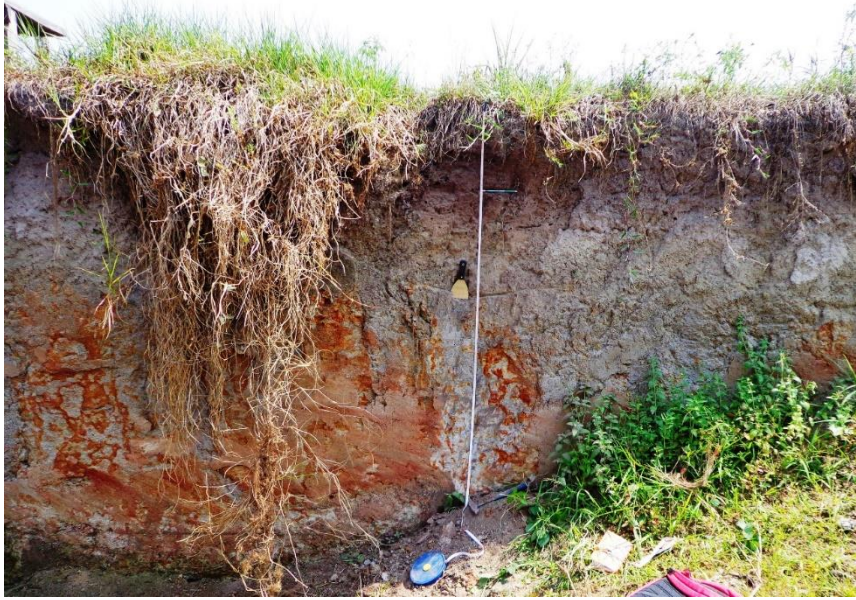
<b>FICHA DE CAMPO 5 - LEVANTAMENTO PEDOLÓGICO</b>	
<b>PERFIL - SIGLA</b>	Perfil E17
<b>DATA</b>	27/09/2018
<b>COORDENADA (UTM -WGS-84 20S)</b>	453.572 E/9.004.584 S

<b>CLASSIFICAÇÃO</b>	PLINTOSSOLO ARGILÚVICO - A moderado
<b>UNIDADE DE MAPEAMENTO</b>	LAd3
<b>TEXTURA</b>	Argilosa
<b>CASCALHO</b>	Pouco cascalhenta
<b>LIOTOLOGIA / MAT. ORIGINÁRIO</b>	Cobertura Detrito-Laterítica Pleistocênica
<b>PEDREGOSIDADE</b>	Não
<b>ROCHOSIDADE</b>	Não
<b>RELEVO LOCAL - DECLIVE</b>	Plano
<b>EROSÃO</b>	Não
<b>DRENAGEM DO PERFIL</b>	Imperfeitamente drenado
<b>SITUAÇÃO - OBSERVAÇÃO</b>	Nível de água raso

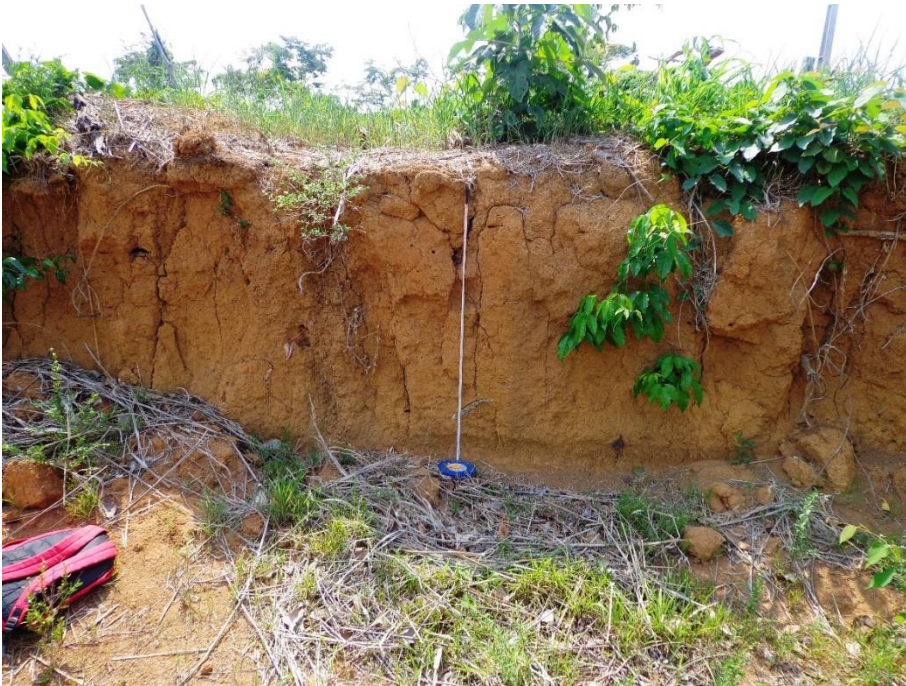
FICHA DE CAMPO 6 - LEVANTAMENTO PEDOLÓGICO			
PERFIL - SIGLA	Perfil E17 - A		
DATA	27/09/2018		
COORDENADA (UTM -WGS-84 20S)	453.690 E/9.004.551 S

CLASSIFICAÇÃO	LATOSSOLO AMARELO DISTRÓFICO - A FRACO		
UNIDADE DE MAPEAMENTO	LAd3		
TEXTURA	Argilosa		
CASCALHO	Pouco cascalhenta		
LIOTOLOGIA / MAT. ORIGINÁRIO	Cobertura Detrito-Laterítica Pleistocênica		
PEDREGOSIDADE	Não		
ROCHOSIDADE	Não		
RELEVO LOCAL - DECLIVE	Plano		
EROSÃO	Ligeira		
DRENAGEM DO PERFIL	Bem drenado		
SITUAÇÃO - OBSERVAÇÃO	-		
DESCRIÇÃO MORFOLÓGICA			
HORIZONTE	DE	ATÉ	DESCRIÇÃO
A2	0.00	0.09	amarela, argila siltosa pouco arenosa (fina), muito poroso (médios e pequenos), solta e friável, homogêneo, estrutura em prismas, transição difusa.
B2w	0.09	1.25	amarela, argila siltosa pouco arenosa (fina), muito poroso (médios e pequenos), duro a friável, homogêneo, estrutura em prismas.

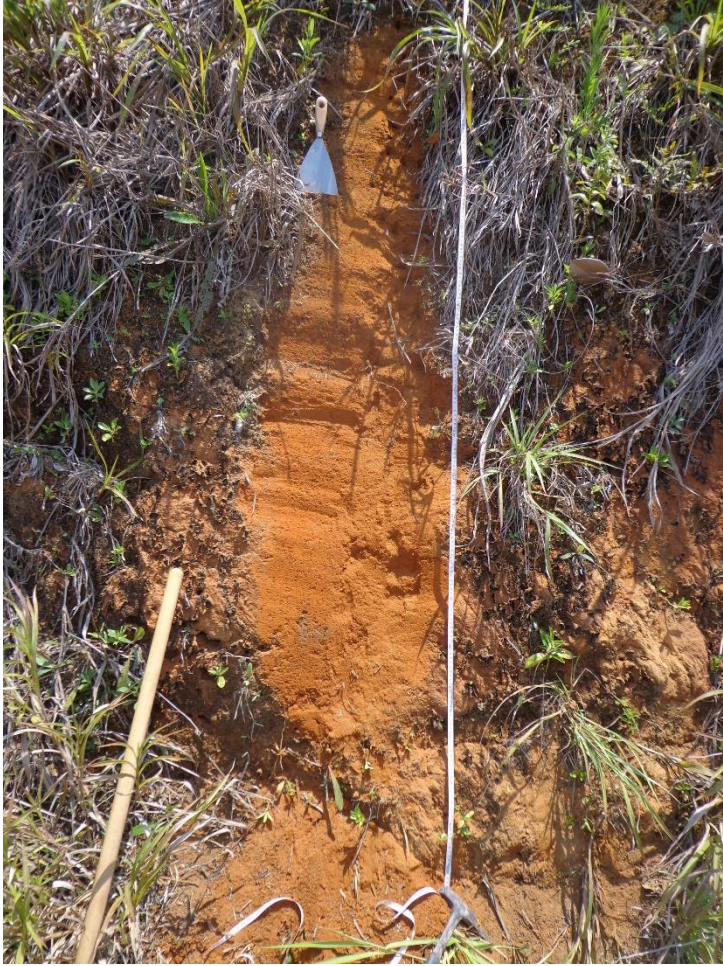
<b>FICHA DE CAMPO 8 - LEVANTAMENTO PEDOLÓGICO</b>	
<b>PERFIL - SIGLA</b>	Perfil E27
<b>DATA</b>	27/09/2018
<b>COORDENADA (UTM -WGS-84 20S)</b>	486.696 E/8.925.984 S

<b>CLASSIFICAÇÃO</b>	ARGISSOLO VERMELHO AMARELO - A moderado
<b>UNIDADE DE MAPEAMENTO</b>	LVAd1
<b>TEXTURA</b>	Argilosa
<b>CASCALHO</b>	Pouco cascalhenta
<b>LIOTOLOGIA / MAT. ORIGINÁRIO</b>	Metereorização de rochas máficas do Complexo Jamari
<b>PEDREGOSIDADE</b>	Não
<b>ROCHOSIDADE</b>	Moderadamente rochosa
<b>RELEVO LOCAL - DECLIVE</b>	Suave Ondulado
<b>EROSÃO</b>	Não
<b>DRENAGEM DO PERFIL</b>	Moderadamente drenado
<b>SITUAÇÃO - OBSERVAÇÃO</b>	-

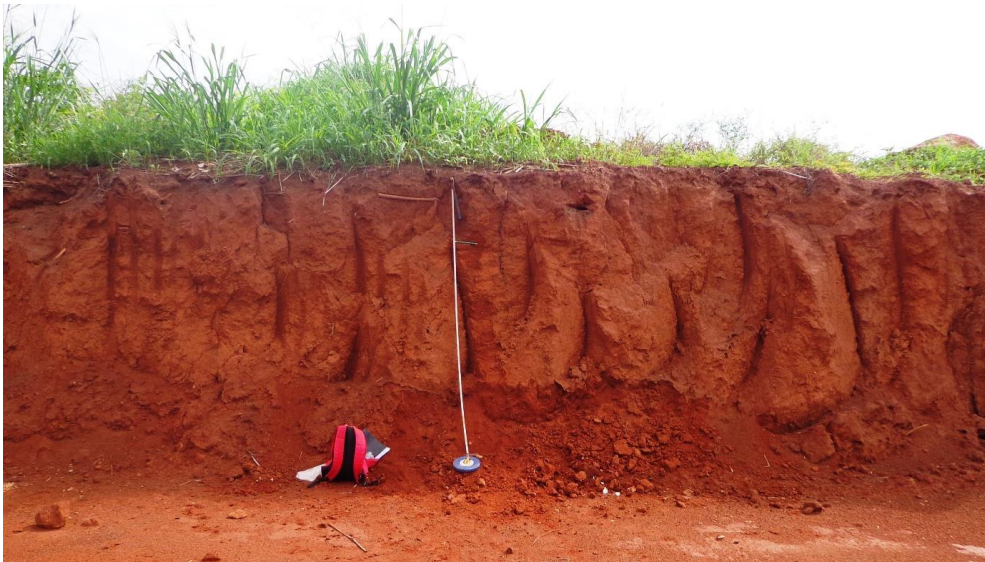
FICHA DE CAMPO 10 - LEVANTAMENTO PEDOLÓGICO			
PERFIL - SIGLA	Perfil E37		
DATA	28/09/2018		
COORDENADA (UTM -WGS-84 20S)	521.927 E / 8.872.977 S

CLASSIFICAÇÃO	LATOSSOLO VERMELHO - A moderado		
UNIDADE DE MAPEAMENTO	PVAe7		
TEXTURA	Argilosa		
CASCALHO	Pouco cascalhenta		
LIOTOLOGIA / MAT. ORIGINÁRIO	Provavelmente associado a depósitos coluvionares		
PEDREGOSIDADE	Pedregosa		
ROCHOSIDADE	Não		
RELEVO LOCAL - DECLIVE	Plano		
EROSÃO	Não		
DRENAGEM DO PERFIL	Bem drenado		
SITUAÇÃO - OBSERVAÇÃO	-		
DESCRIÇÃO MORFOLÓGICA			
HORIZONTE	DE	ATÉ	DESCRIÇÃO
A1	0.00	0.25	vermelha, argila siltosa, prismático, pequenos poros, macio, friável, ligeiramente plástico, transição gradual.
Bw	0.25	1.70	vermelha, argila pouco siltosa, prismático, muito pequenos poros, ligeiramente duro, firme, ligeiramente plástico, transição irregular e difusa.
Bw	1.70	2.00	vermelha, argila pouco siltosa, prismático, ligeiramente duro, firme, plástico, com stone line associada.

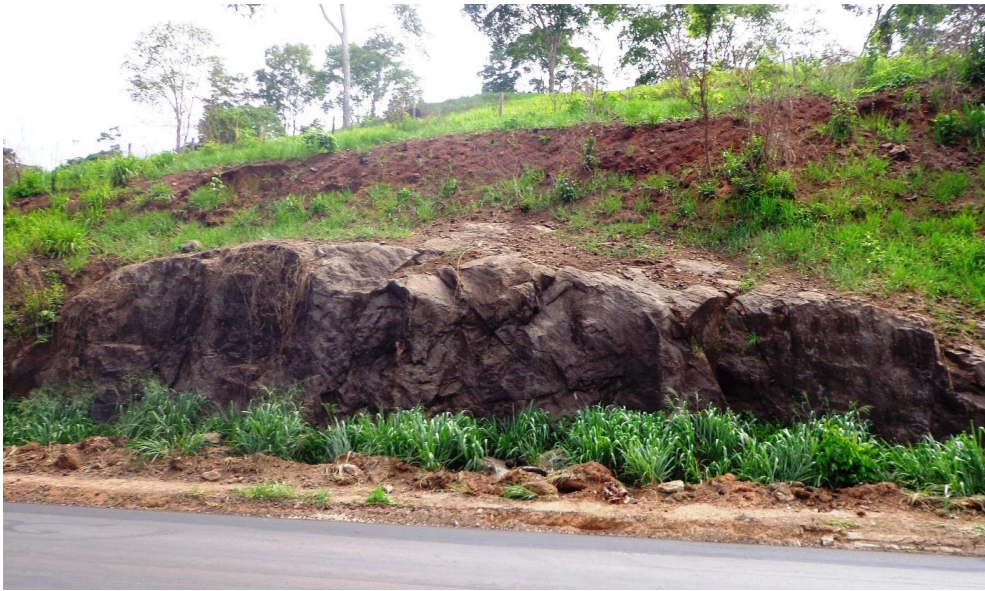
FICHA DE CAMPO 11 - LEVANTAMENTO PEDOLÓGICO			
PERFIL - SIGLA	Perfil E40		
DATA	29/09/2018		
COORDENADA (UTM -WGS-84 20S)	528.348 E / 8.867.437 S

CLASSIFICAÇÃO	NEOSSOLO LITÓLICO - A fraco		
UNIDADE DE MAPEAMENTO	RLd4		
TEXTURA	Argilosa		
CASCALHO	Cascahenta		
LIOTOLOGIA / MAT. ORIGINÁRIO	Meteorização de rochas máficas do Complexo Jamari e depósitos de tálus		
PEDREGOSIDADE	Endopedregosa		
ROCHOSIDADE	Rochosa		
RELEVO LOCAL - DECLIVE	Ondulado		
EROSÃO	Ligeira		
DRENAGEM DO PERFIL	Imperfeitamente drenado		
SITUAÇÃO - OBSERVAÇÃO	-		
DESCRIÇÃO MORFOLÓGICA			
HORIZONTE	DE	ATÉ	DESCRIÇÃO
A	0.00	0.20	vermelha, argila siltosa com pedregulhos, ligeiramente duro, pouco poroso, transição gradual e irregular.
C	0.20	1.00	vermelha, argila siltosa com pedregulhos, duro, pouco poroso, plástico, ligeiramente pegajoso, contato gradual e irregular.
R	1.00	-	ortognaisse

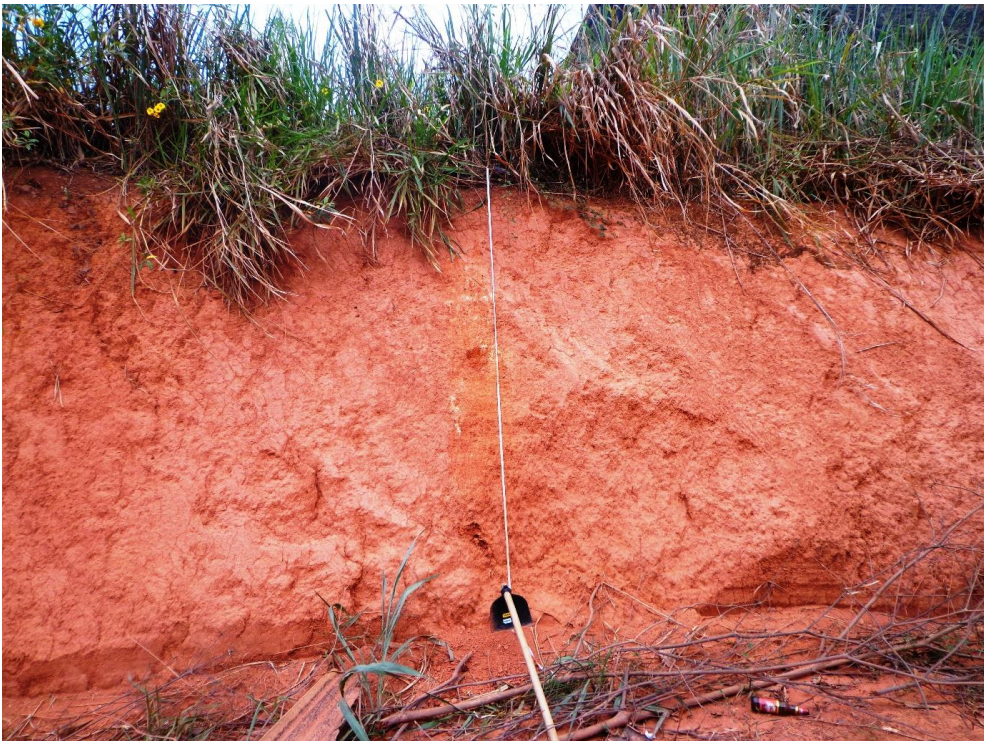
FICHA DE CAMPO 12 - LEVANTAMENTO PEDOLÓGICO	
PERFIL - SIGLA	Perfil 3 - E44
DATA	29/09/2018
COORDENADA (UTM -WGS-84 20S)	559.339 E / 8.844.133 S

CLASSIFICAÇÃO	ARGISSOLO VERMELHO-AMARELO - A FRACO
UNIDADE DE MAPEAMENTO	PVAe1
TEXTURA	Argilosa
CASCALHO	Pouco cascalhenta
LIOTOLOGIA / MAT. ORIGINÁRIO	Meteorização de rochas máficas do Complexo Jamari
PEDREGOSIDADE	Não
ROCHOSIDADE	Não
RELEVO LOCAL - DECLIVE	Suave Ondulado
EROSÃO	Ligeira
DRENAGEM DO PERFIL	Moderadamente drenado
SITUAÇÃO - OBSERVAÇÃO	-

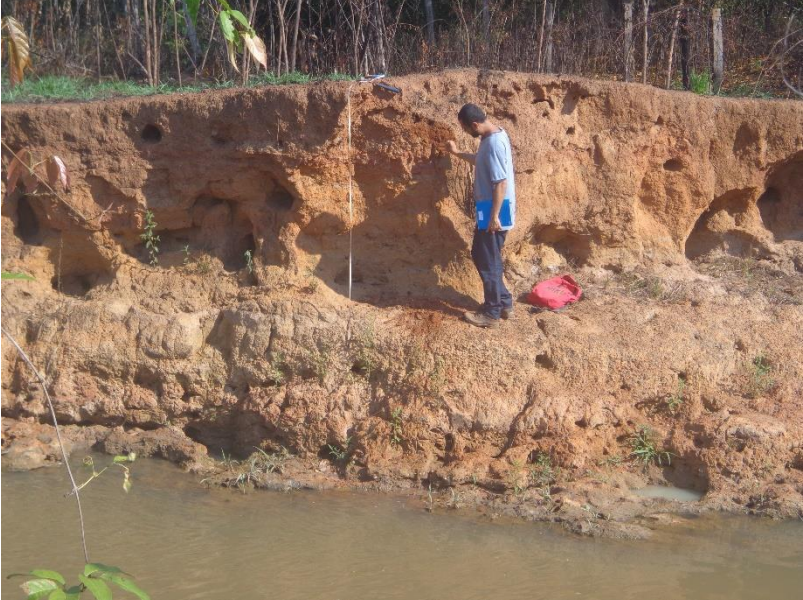
FICHA DE CAMPO 15 - LEVANTAMENTO PEDOLÓGICO			
PERFIL - SIGLA	Perfil E78		
DATA	30/09/2018		
COORDENADA (UTM -WGS-84 20S)	625.444 E / 8.744.177 S

CLASSIFICAÇÃO	NEOSSOLO FLÚVICO/LITÓLICO - A fraco		
UNIDADE DE MAPEAMENTO	RQo3		
TEXTURA	Arenosa		
CASCALHO	Pouco cascalhenta		
LIOTOLOGIA / MAT. ORIGINÁRIO	Metereorização de depósitos de arenitos		
PEDREGOSIDADE	Não		
ROCHOSIDADE	Não		
RELEVO LOCAL - DECLIVE	Plano		
EROSÃO	Moderada		
DRENAGEM DO PERFIL	Bem drenado		
SITUAÇÃO - OBSERVAÇÃO	-		
DESCRIÇÃO MORFOLÓGICA			
HORIZONTE	DE	ATÉ	DESCRIÇÃO
A1	0.00	0.15	Marrom, areia fina argilo-siltosa, porosa, solta e friável, plástica, transição gradual e plana.
A2	0.15	0.40	marrom avermelhada, areia fina argilo-siltosa, poros pequenos comuns, macio e friável, plástica, transição abrupta e plana.
C	0.40	2.80	marrom avermelhada a mosqueado, argila silto-arenosa, poucos poros pequenos, duro e firme, plástica, com nódulos e estratificações reliquias laterizadas.

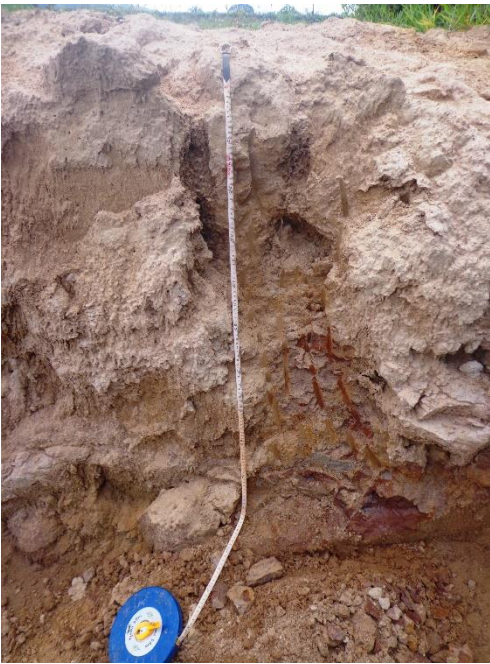
FICHA DE CAMPO 16 - LEVANTAMENTO PEDOLÓGICO			
PERFIL - SIGLA	Perfil E84		
DATA	30/09/2018		
COORDENADA (UTM -WGS-84 20S)	671.778 E / 8.733.191 S

CLASSIFICAÇÃO	NEOSSOLO QUARTZARÊNICO Órtico - A fraco		
UNIDADE DE MAPEAMENTO	RQo3		
TEXTURA	Arenosa		
LIOTOLOGIA / MAT. ORIGINÁRIO	Meteorização de arenitos da Formação Pimenta Bueno		
PEDREGOSIDADE	Não		
ROCHOSIDADE	Não		
RELEVO LOCAL - DECLIVE	Plano		
EROSÃO	Forte		
DRENAGEM DO PERFIL	Imperfeitamente drenado		
SITUAÇÃO - OBSERVAÇÃO	Nível d'água aflorando		
DESCRIÇÃO MORFOLÓGICA			
HORIZONTE	DE	ATÉ	DESCRIÇÃO
A	0.00	0.25	cinza esbranquiçada, areia (fina a média) siltosa, muitos poros pequenos, solta e friável, transição abrupta e plana.
C	0.25	0.55	marrom avermelhada a mosqueado, areia fina silto-argilosa, poros pequenos, solta e friável com estratificações reliquiares.
R	0.55	1.15	arenito alterado mole com laminações laterizadas.

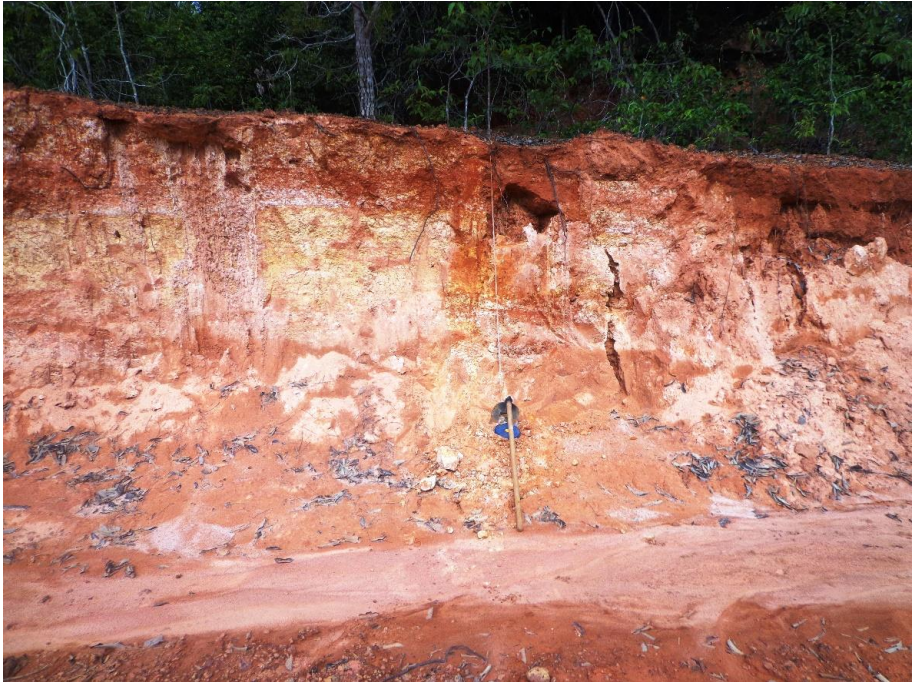
FICHA DE CAMPO 19 - LEVANTAMENTO PEDOLÓGICO			
PERFIL - SIGLA	Perfil E139		
DATA	03.10.18		
COORDENADA (UTM -WGS-84 20S)	792.916 E / 8.597.383

CLASSIFICAÇÃO	NEOSSOLO LITÓLICO - A fraco		
UNIDADE DE MAPEAMENTO	RLd5		
TEXTURA	Arenosa		
LIOTOLOGIA / MAT. ORIGINÁRIO	Meteorização de arenitos da Formação Utariti		
PEDREGOSIDADE	Não		
ROCHOSIDADE	Ligeiramente rochosa		
RELEVO LOCAL - DECLIVE	Ondulado		
EROSÃO	Forte		
DRENAGEM DO PERFIL	Moderadamente drenado		
SITUAÇÃO - OBSERVAÇÃO	-		
DESCRIÇÃO MORFOLÓGICA			
HORIZONTE	DE	ATÉ	DESCRIÇÃO
A1	0.00	0.15	vermelha, areia fina, solta, solto a muito friável, transição abrupta e irregular.
C	0.15	2.05	vermelha, amarela e branca (mosqueada), areia fina pouco siltosa, macio a friável, com estratificação reliquiar e estruturas prismáticas.
