**CADASTRO E CARACTERIZAÇÃO DE APP / PASSIVOS AMBIENTAIS (MEIO BIÓTICO)**  
**Rodovia BR-364 MT/RO**

**1 – Código da APP:** 001

Km: 1264 + 253 m

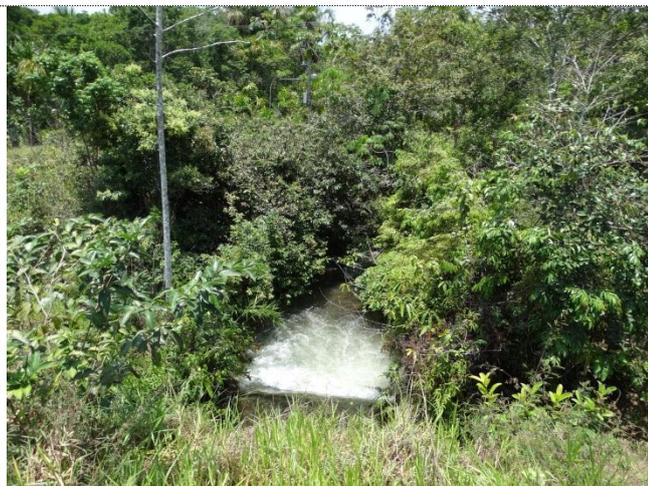
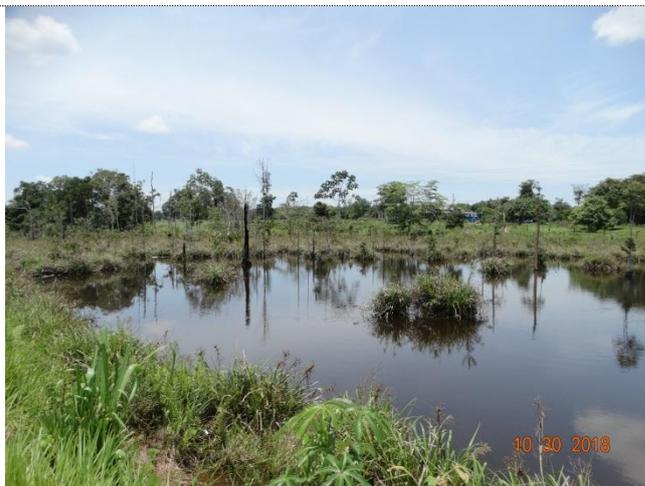
**7 – Registro fotográfico e/ou croqui**

Obs: área com lagoa artificial (~40 x 100 m) e área úmida

Obs: uso antrópico no lado esquerdo

Obs: com algumas arbóreas, com buriti e algumas árvores grandes.

Largura da vegetação a partir da margem do corpo d'água: 50m com pequena abertura de pastagem.

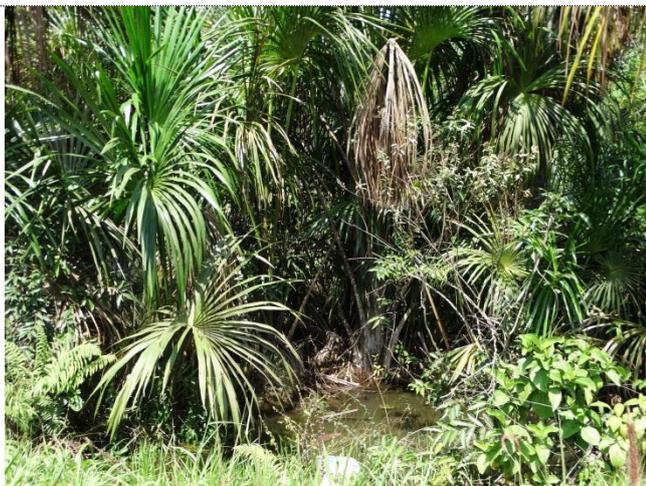
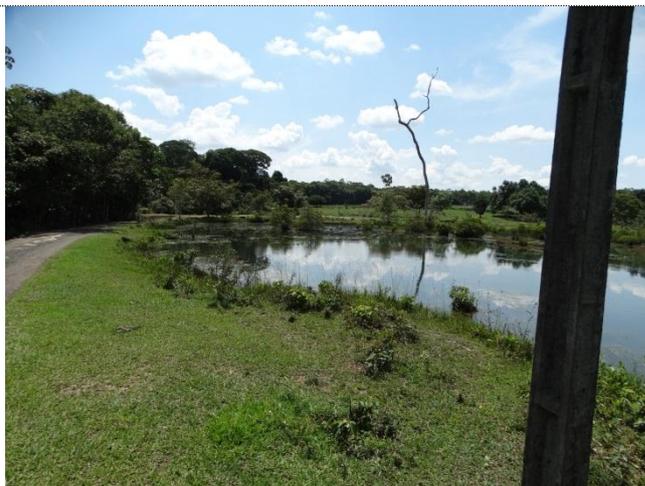
**7 – Registro fotográfico e/ou croqui**

Obs: efeitos da rodovia e desmatamento pelo uso da propriedade. Degradação pela presença de lixo/ entulho

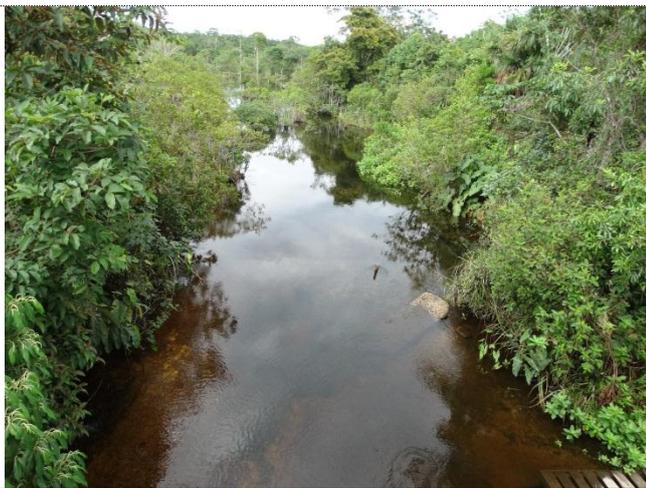
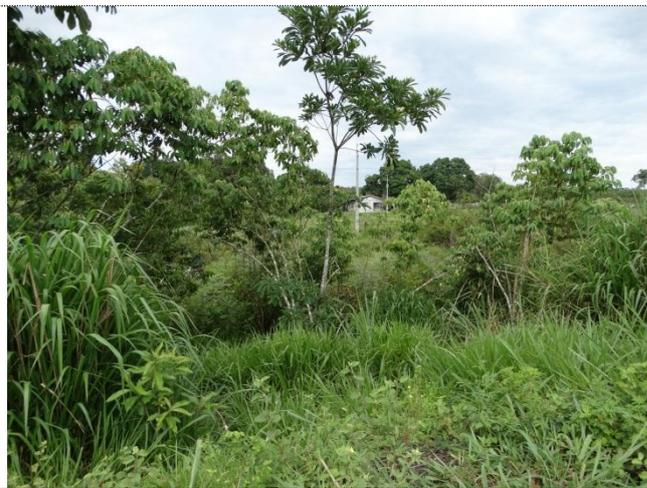
**7 – Registro fotográfico e/ou croqui**

Obs: cobertura vegetal degradada com presença de gramíneas.

Obs: Nas áreas com predomínio de braquiária.

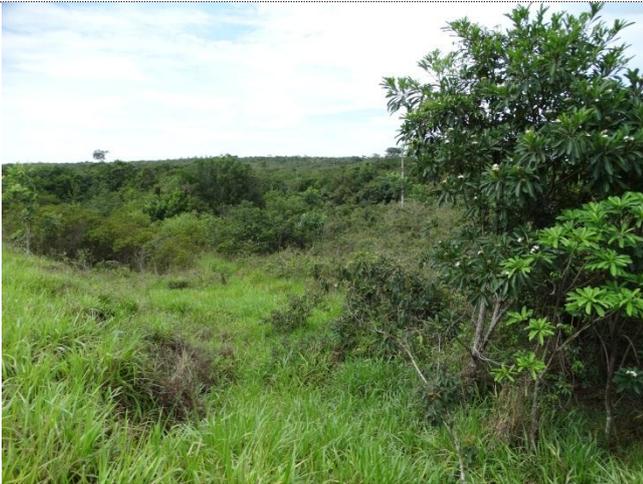
**7 – Registro fotográfico e/ou croqui**

Obs: Pequenas partes sem vegetação, causando degradação do solo (ravinas e erosão).

Obs: Pequenas medidas (com plantio de espécies especialistas) para estabilização do solo na margem do rio.

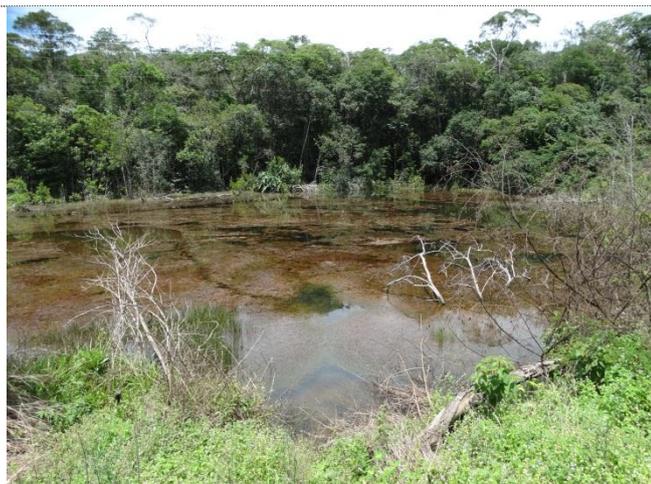
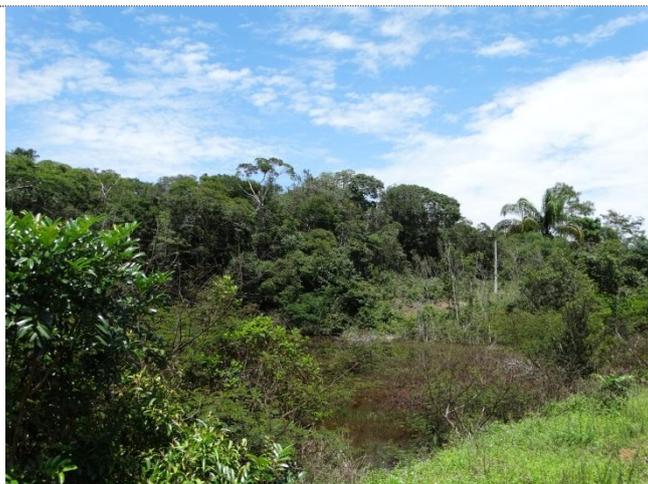
**7 – Registro fotográfico e/ou Croqui**

**5.2 – Consequências:** ( )Cobertura vegetal ausente (X)Cobertura vegetal fragmentada ( )Cobertura vegetal degradada ( )Impermeabilização do solo ( )Compactação do solo ( )Outras:

Obs: monitoramento das faixas de servidão.

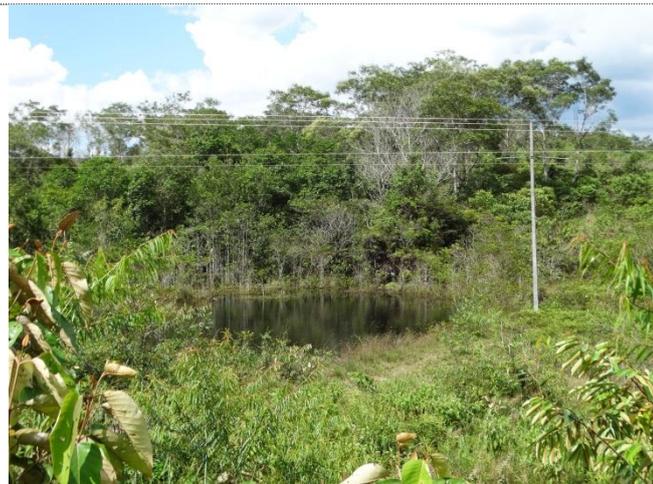
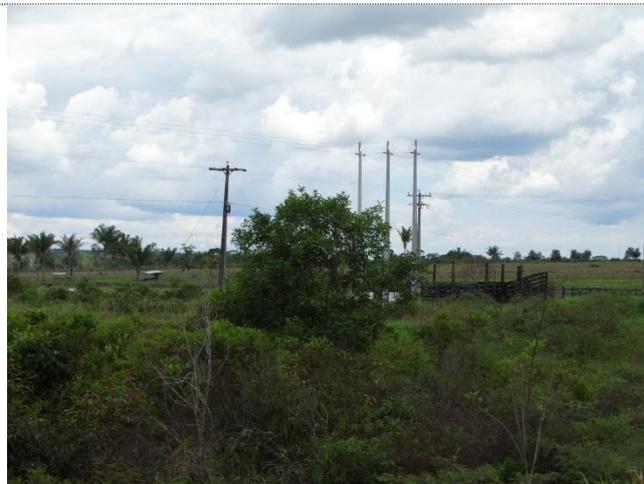
**7 – Registro fotográfico e/ou Croqui**

Obs: com degradação em alguns pontos.

Obs: monitorar as faixas de servidão.

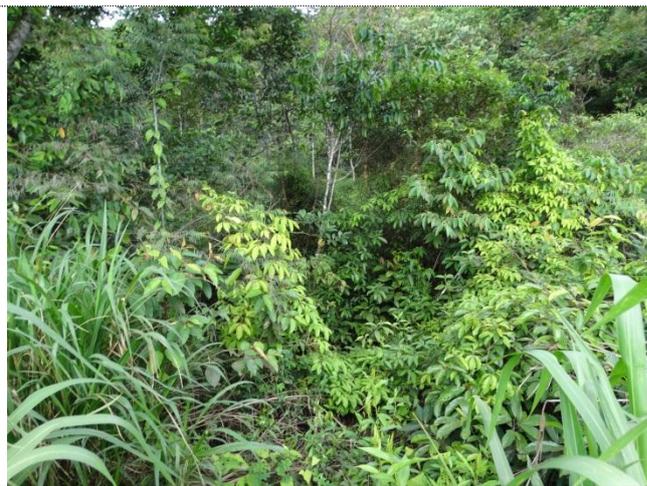
**7 – Registro fotográfico e/ou Croqui**

**5.2 – Consequências:** (X)Cobertura vegetal ausente ( )Cobertura vegetal fragmentada ( )Cobertura  
vegetal degradada ( )Impermeabilização do solo ( )Compactação do solo

Obs: monitorar as faixas de servidão.

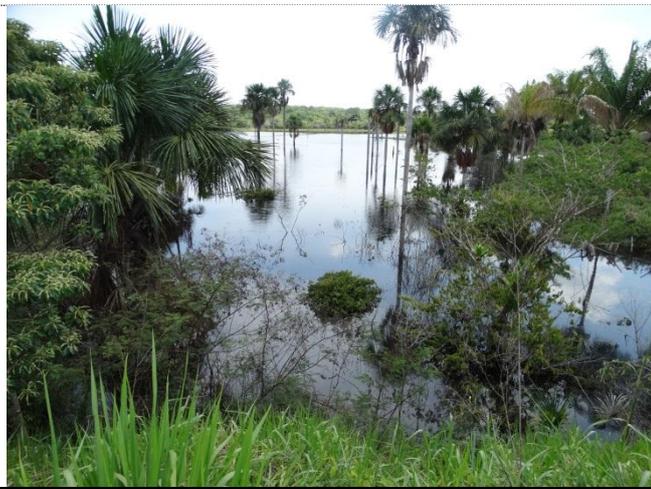
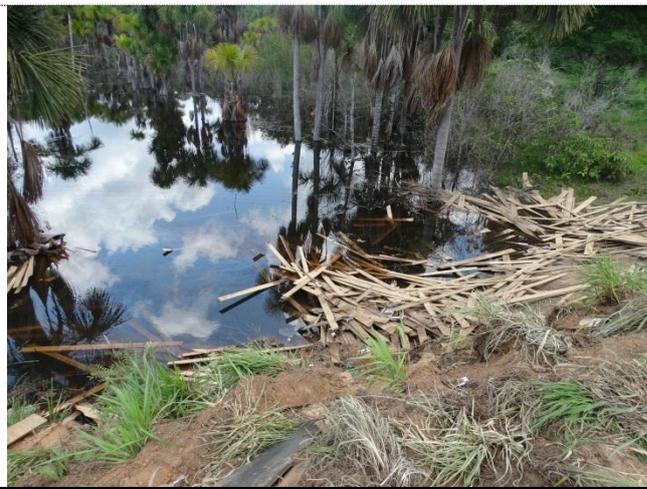
**7 – Registro fotográfico e/ou Croqui**

Obs: Entulho de madeira de caminhão tombado - limpeza necessária

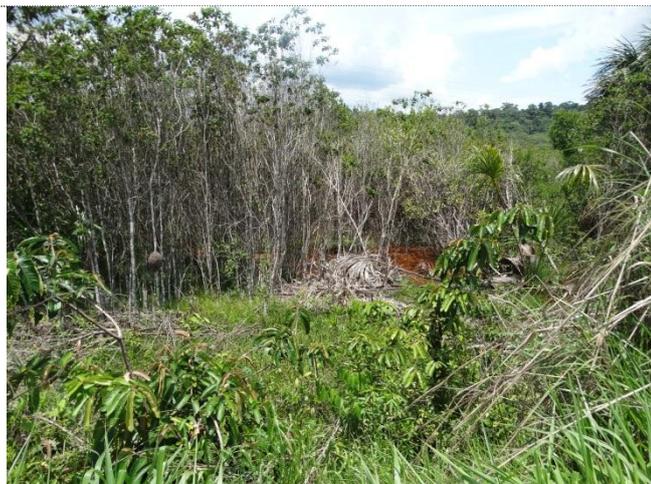
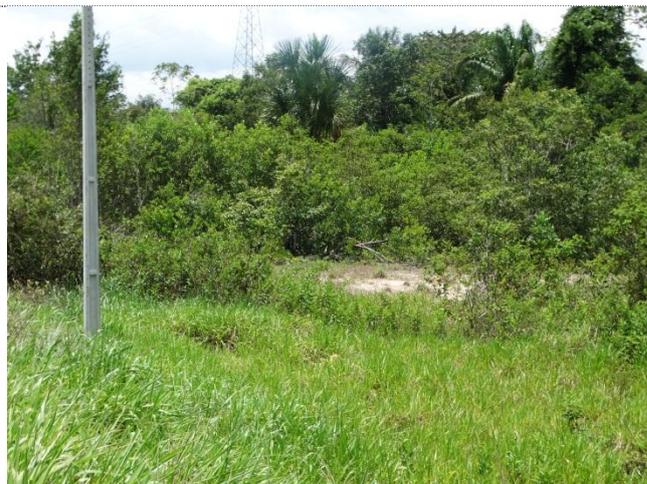
**7 – Registro fotográfico e/ou Croqui**

**5.2 – Consequências:** ( ) Cobertura vegetal ausente ( ) Cobertura vegetal fragmentada ( ) Cobertura vegetal degradada ( ) Impermeabilização do solo ( ) Compactação do solo ( ) Cobertura

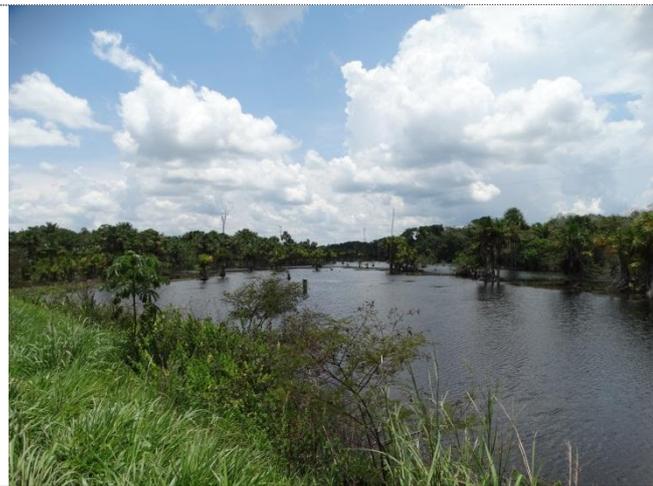
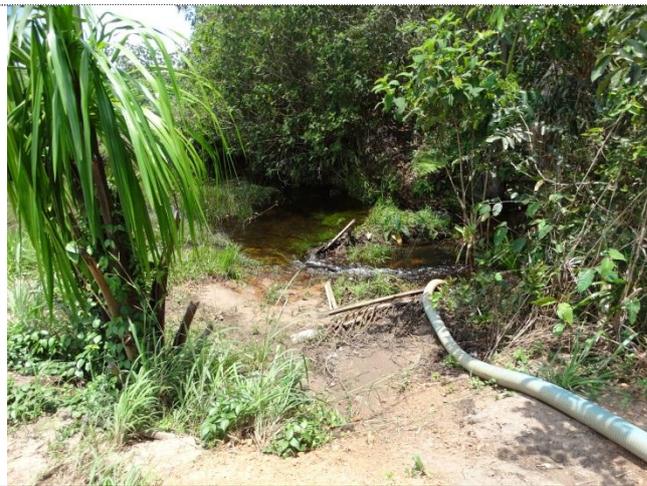
**7 – Registro fotográfico e/ou Croqui**

**5.2 – Consequências:** Cobertura vegetal ausente    Cobertura vegetal fragmentada    Cobertura vegetal degradada    Impermeabilização do solo    Compactação do solo

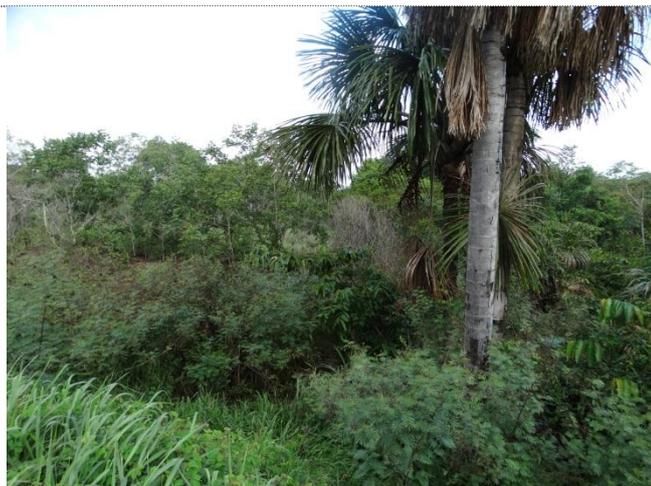
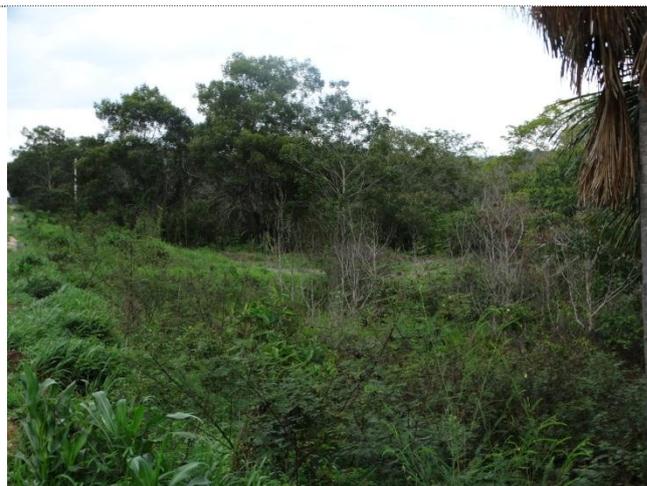
**7 – Registro fotográfico e/ou Croqui**

**5.2 – Consequências:** Cobertura vegetal ausente    Cobertura vegetal fragmentada    Cobertura  
vegetal degradada    Impermeabilização do solo    Compactação do solo

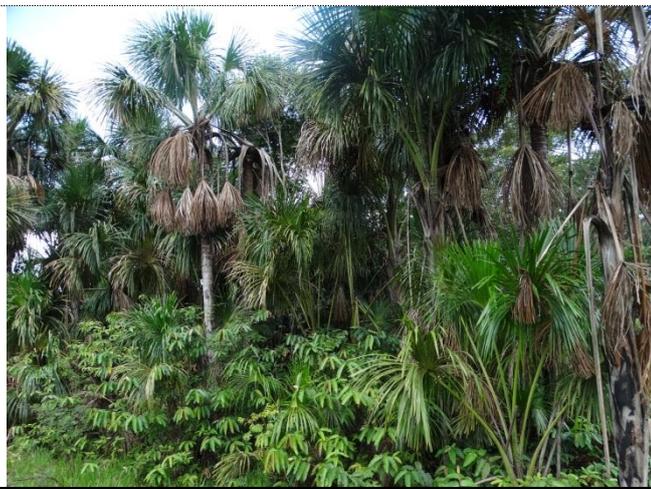
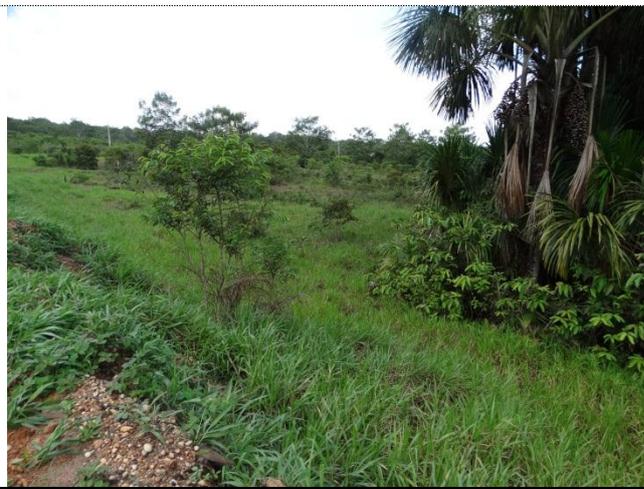
**7 – Registro fotográfico e/ou Croqui**

**5.2 – Consequências:** Cobertura vegetal ausente    Cobertura vegetal fragmentada    Cobertura vegetal degradada    Impermeabilização do solo    Compactação do solo

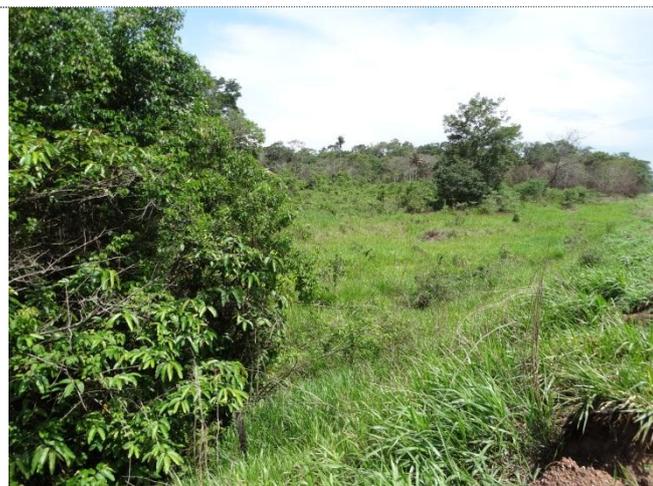
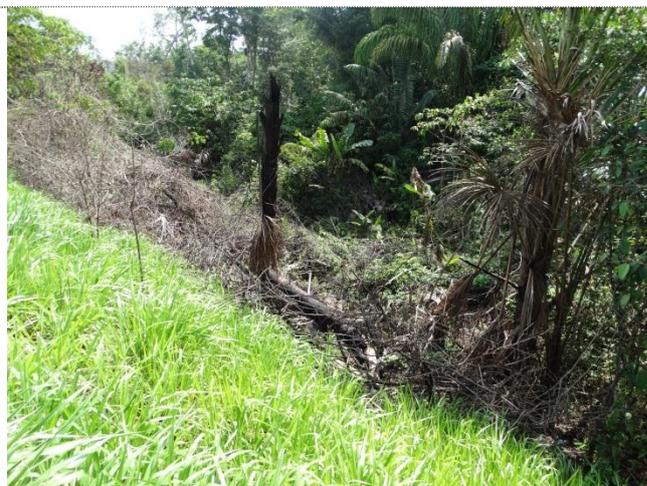
**7 – Registro fotográfico e/ou Croqui**

**5.2 – Conseqüências:** Cobertura vegetal ausente    Cobertura vegetal fragmentada    Cobertura vegetal degradada    Impermeabilização do solo    Compactação do solo

Obs: regeneração em uma área de gramíneas.

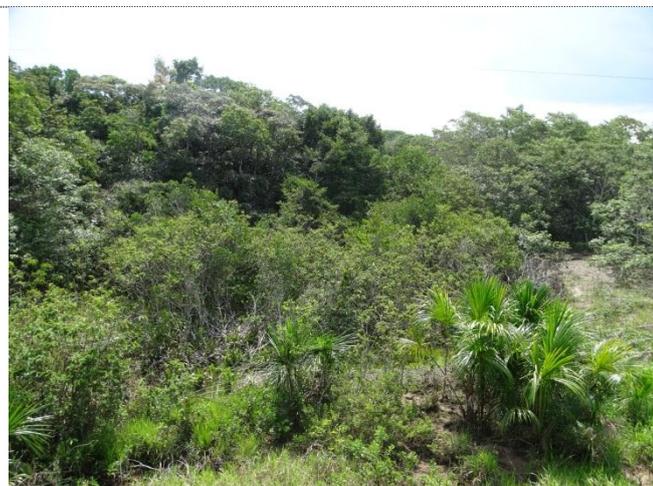
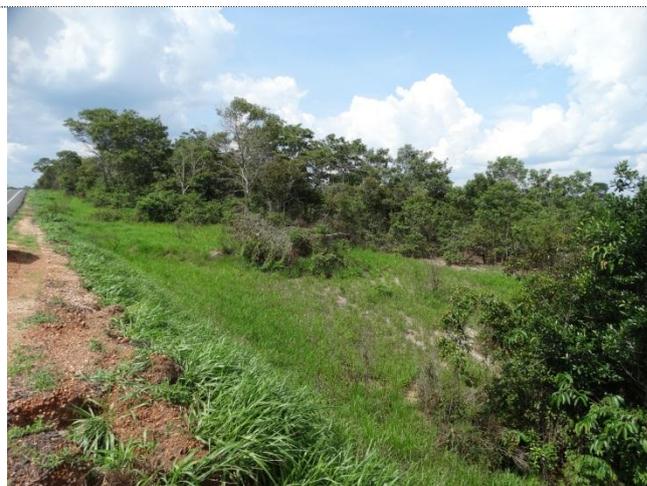
**7 – Registro fotográfico e/ou Croqui**

**5.2 – Conseqüências:** Cobertura vegetal ausente    Cobertura vegetal fragmentada    Cobertura vegetal degradada    Impermeabilização do solo    Compactação do solo

Obs: monitoramento – princípio de erosão (talude)

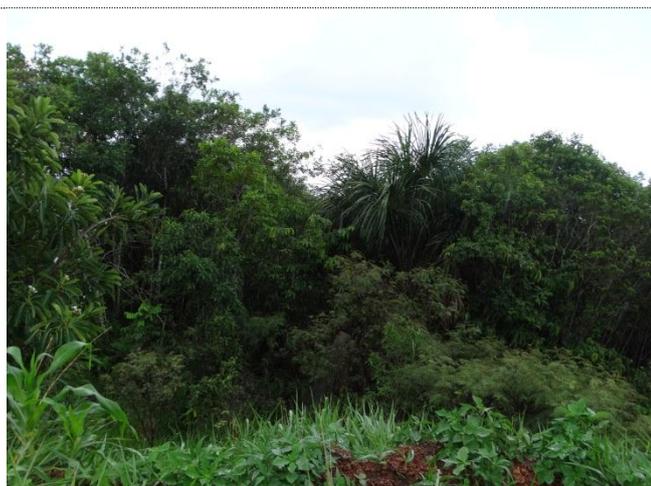
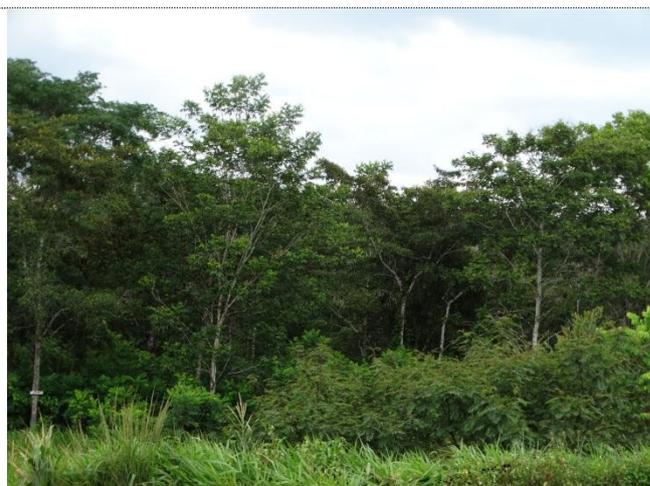
**7 – Registro fotográfico e/ou Croqui**

**5.2 – Conseqüências:** Cobertura vegetal ausente    Cobertura vegetal fragmentada    Cobertura  
vegetal degradada    Impermeabilização do solo    Compactação do solo

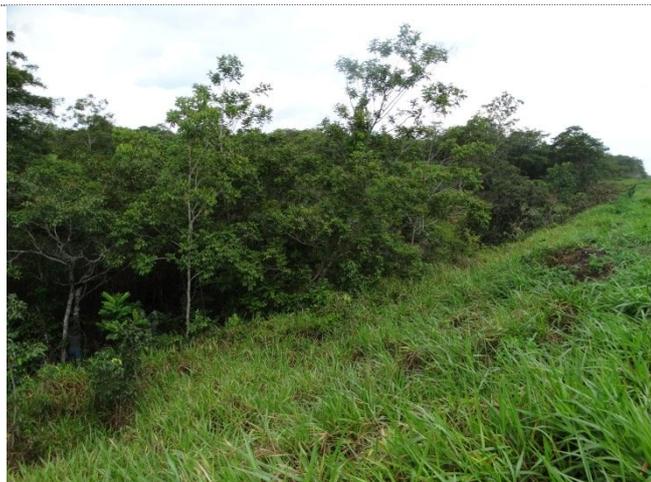
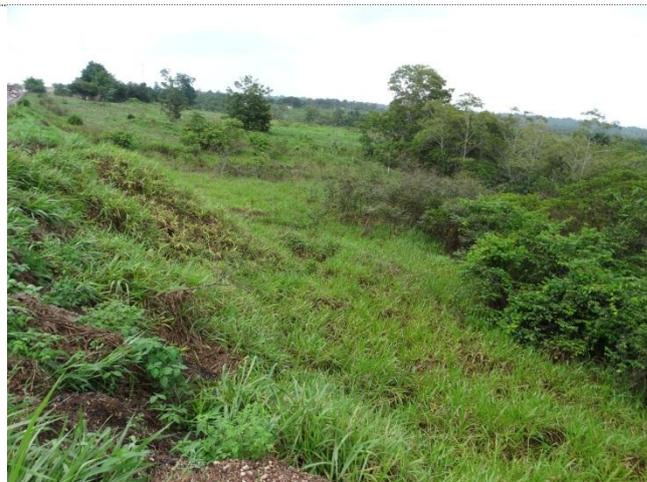
**7 – Registro fotográfico e/ou Croqui**

**5.2 – Consequências:** Cobertura vegetal ausente    Cobertura vegetal fragmentada    Cobertura vegetal degradada    Impermeabilização do solo    Compactação do solo

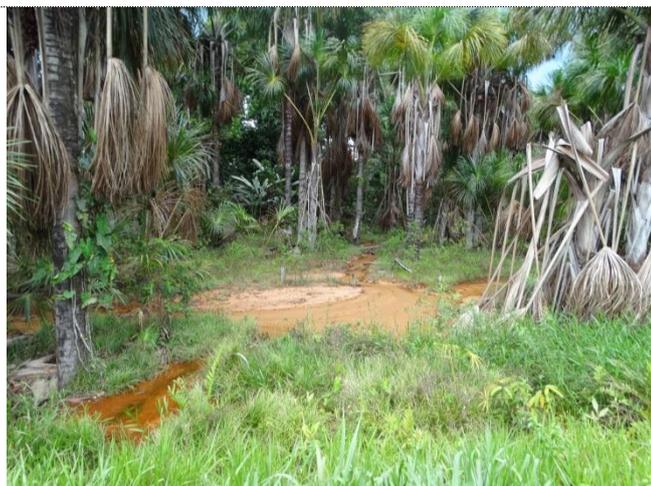
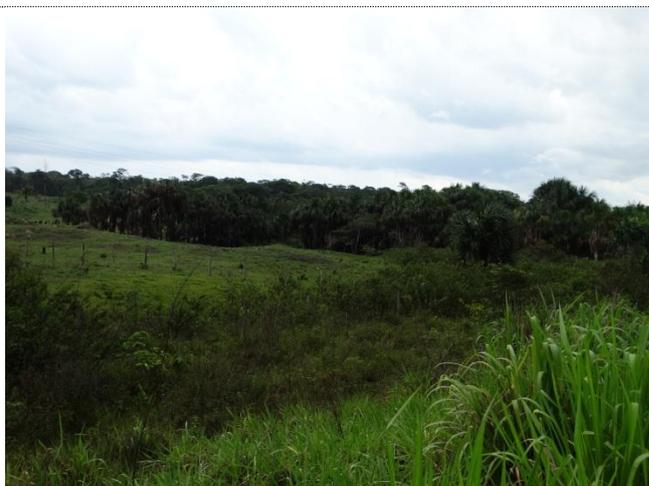
**7 – Registro fotográfico e/ou Croqui**

**5.2 – Conseqüências:** Cobertura vegetal ausente    Cobertura vegetal fragmentada    Cobertura vegetal degradada    Impermeabilização do solo    Compactação do solo

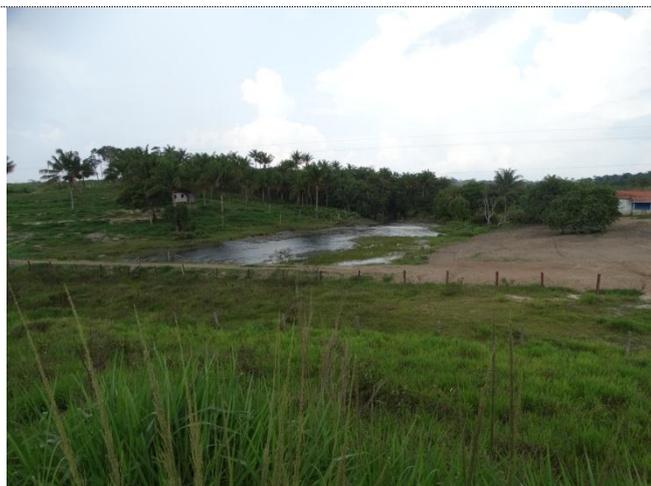
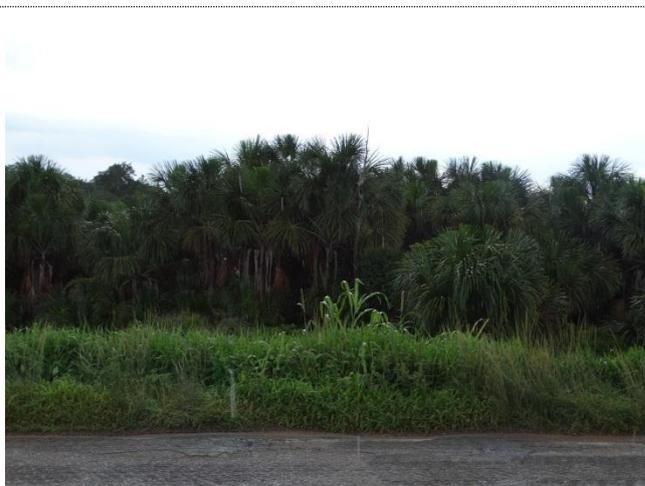
**7 – Registro fotográfico e/ou Croqui**

**5.2 – Consequências:** Cobertura vegetal ausente    Cobertura vegetal fragmentada    Cobertura vegetal degradada    Impermeabilização do solo    Compactação do solo

Revegetação-plantio    Isolamento-cercamento    Outras: \_\_\_\_\_  
Obs: \_\_\_\_\_

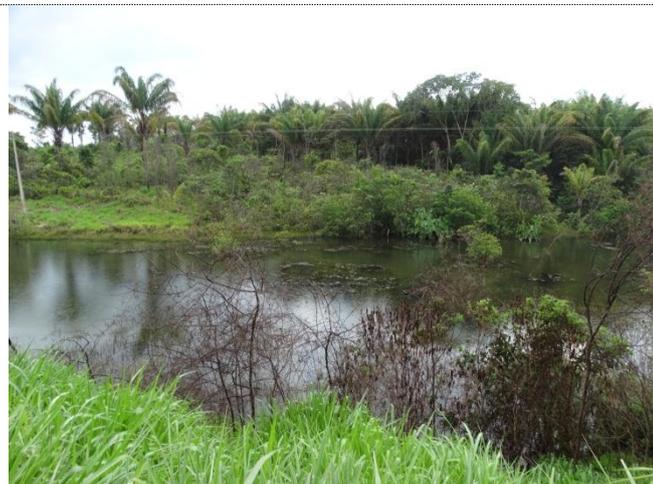
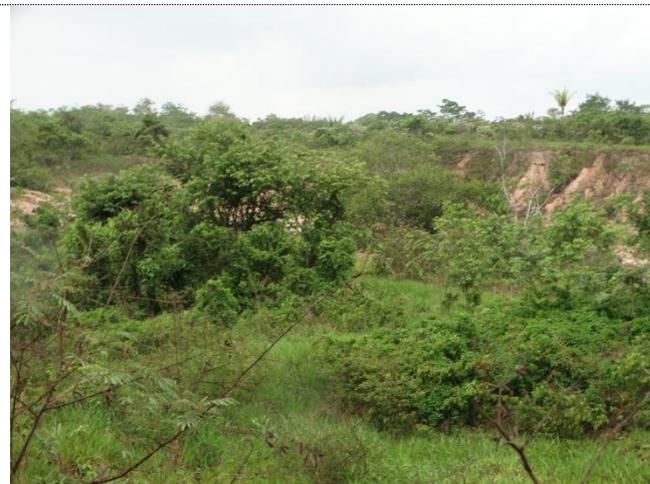
**7 – Registro fotográfico e/ou Croqui**

**5.2 – Consequências:** Cobertura vegetal ausente    Cobertura vegetal fragmentada    Cobertura vegetal degradada    Impermeabilização do solo    Compactação do solo

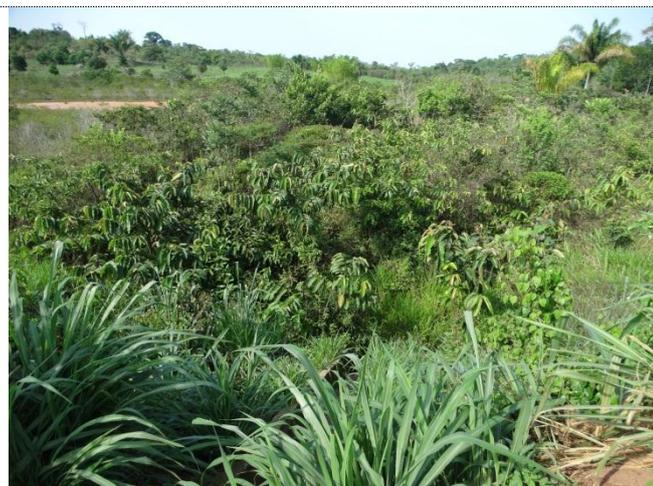
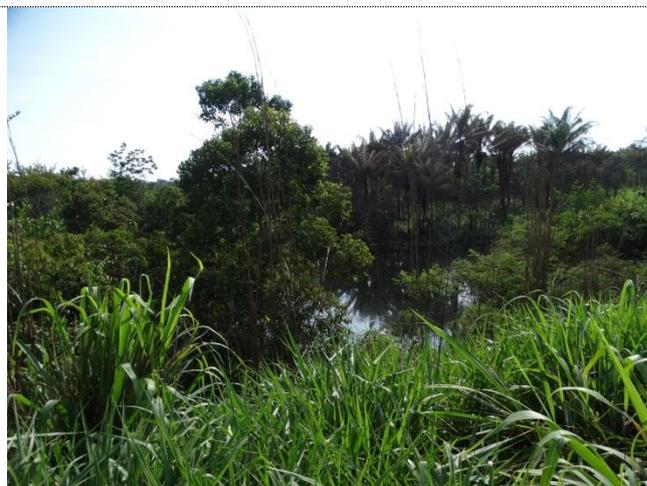
**7 – Registro fotográfico e/ou Croqui**

**5.2 – Consequências:** ( ) Cobertura vegetal ausente    (X) Cobertura vegetal fragmentada    ( ) Cobertura vegetal degradada    ( ) Impermeabilização do solo    ( ) Compactação do solo

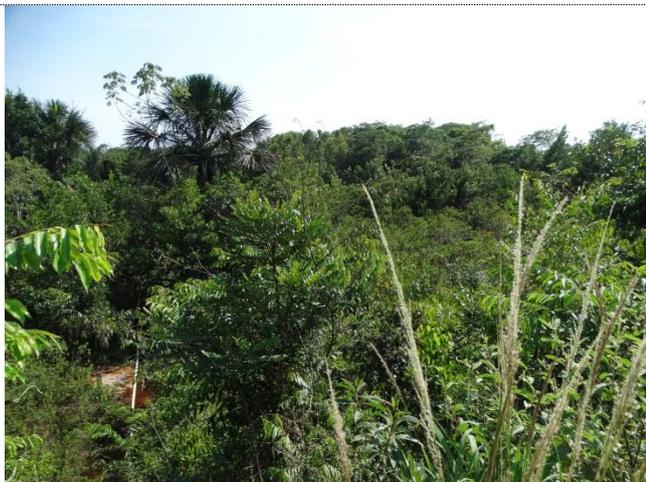
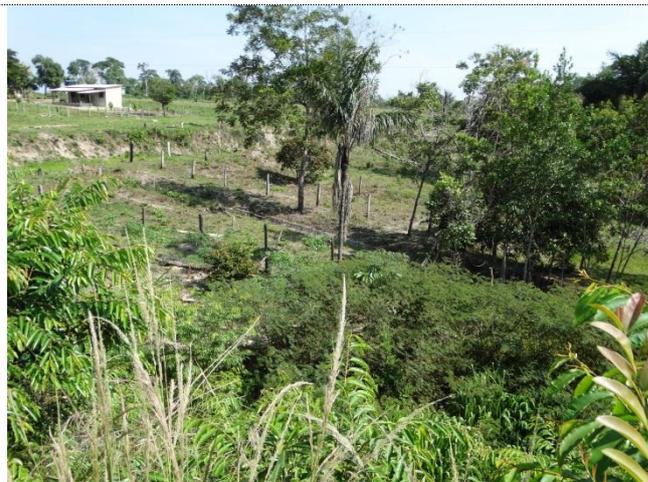
**7 – Registro fotográfico e/ou Croqui**

**5.2 – Conseqüências:** Cobertura vegetal ausente    Cobertura vegetal fragmentada    Cobertura  
vegetal degradada    Impermeabilização do solo    Compactação do solo

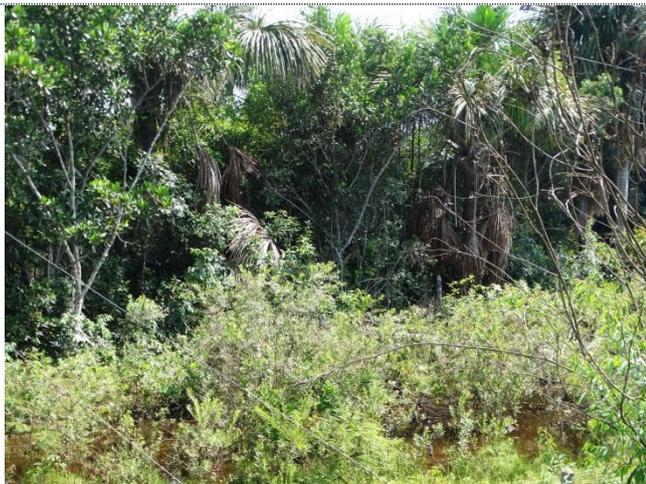
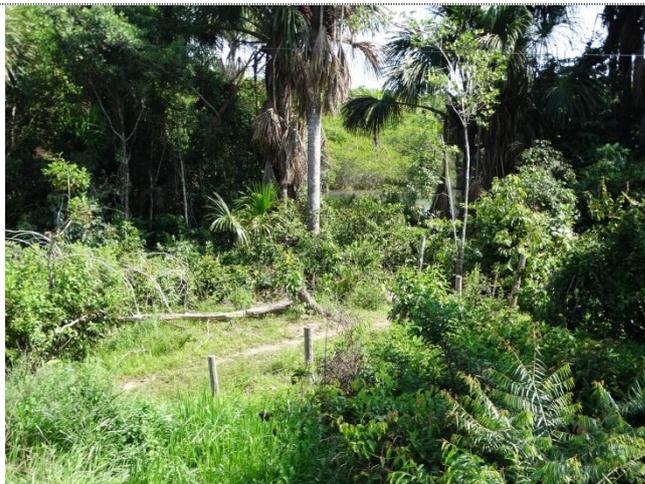
**7 – Registro fotográfico e/ou Croqui**

**5.2 – Consequências:** ( ) Cobertura vegetal ausente    ( ) Cobertura vegetal fragmentada    ( ) Cobertura vegetal degradada    ( ) Impermeabilização do solo    ( ) Compactação do solo

Obs: retirar cerca no meio da APP.

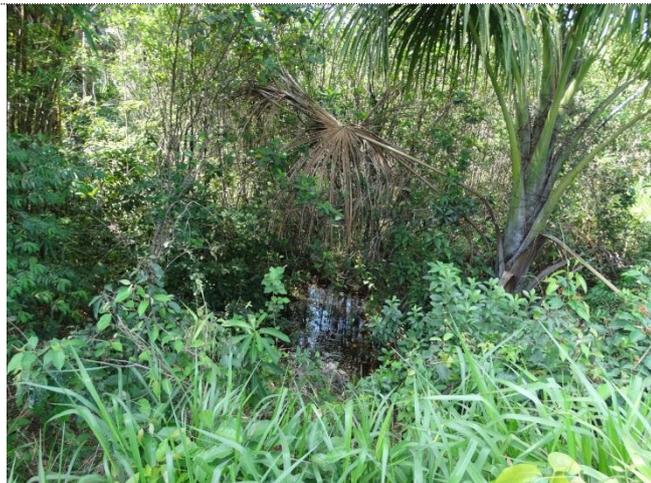
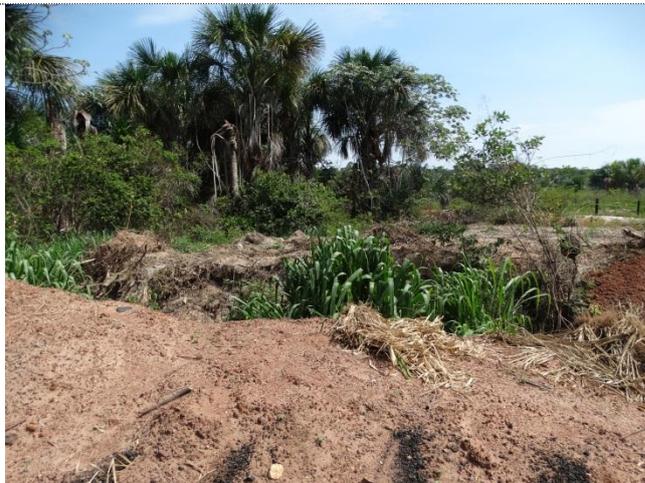
**7 – Registro fotográfico e/ou Croqui**

**5.2 – Conseqüências:** Cobertura vegetal ausente    Cobertura vegetal fragmentada    Cobertura vegetal degradada    Impermeabilização do solo    Compactação do solo

Obs: regeneração natural

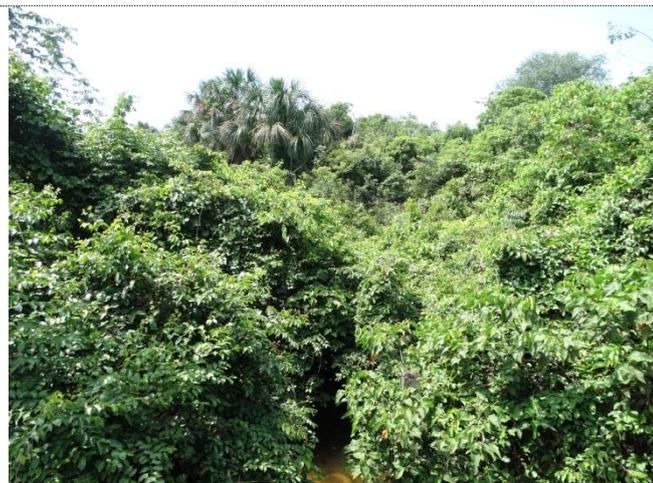
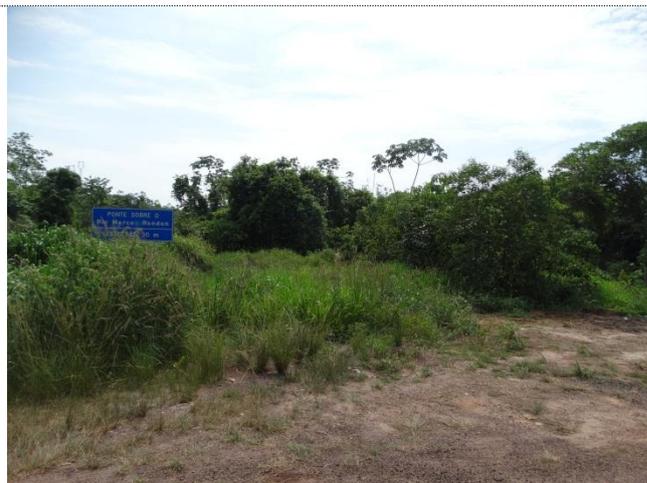
**7 – Registro fotográfico e/ou Croqui**

**5.2 – Consequências:** ( ) Cobertura vegetal ausente ( ) Cobertura vegetal fragmentada ( ) Cobertura vegetal degradada ( ) Impermeabilização do solo ( ) Compactação do solo ( ) Cobertura

Obs: controle de gramíneas

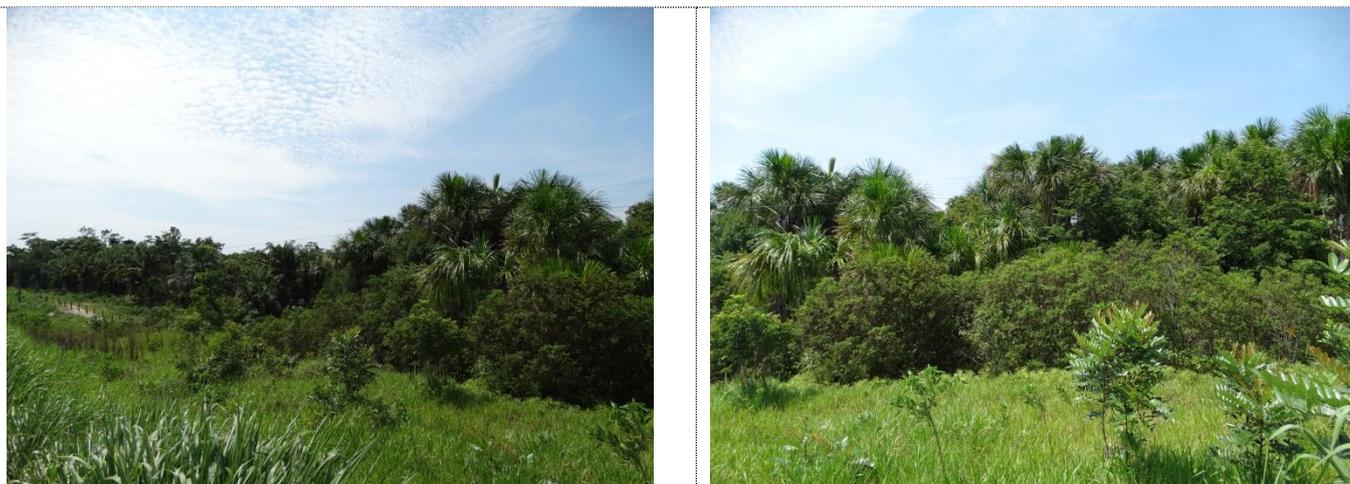
**7 – Registro fotográfico e/ou Croqui**

**5.2 – Consequências:** ( ) Cobertura vegetal ausente    ( ) Cobertura vegetal fragmentada    ( ) Cobertura vegetal degradada    ( ) Impermeabilização do solo    ( ) Compactação do solo

( ) Revegetação-plantio    (X) Isolamento    ( ) Outras: \_\_\_\_\_  
Obs:

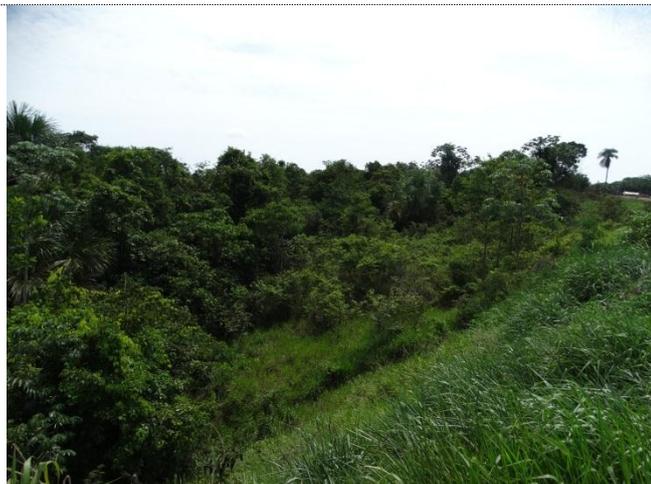
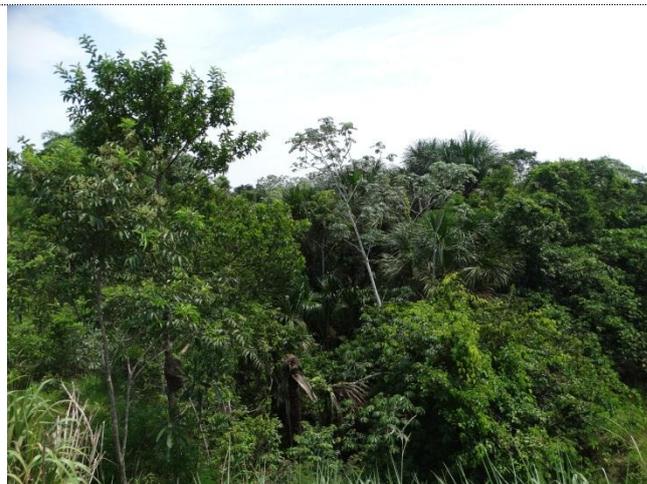
**7 – Registro fotográfico e/ou Croqui**

**5.2 – Consequências:** ( )Cobertura vegetal ausente (X)Cobertura vegetal fragmentada (X)Cobertura vegetal degradada ( )Impermeabilização do solo ( )Compactação do solo

Obs: regeneração natural

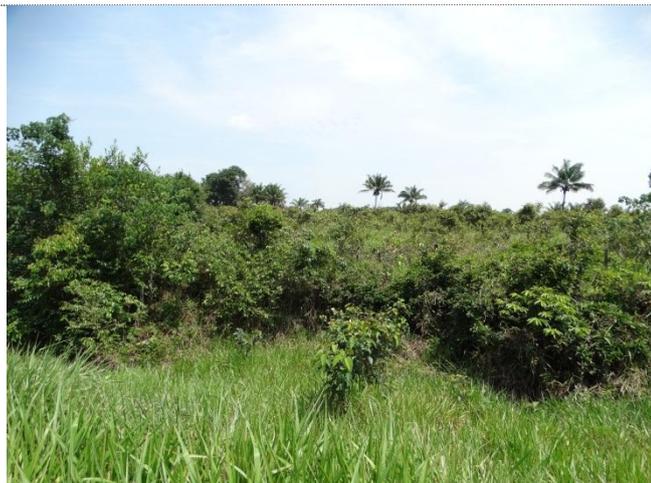
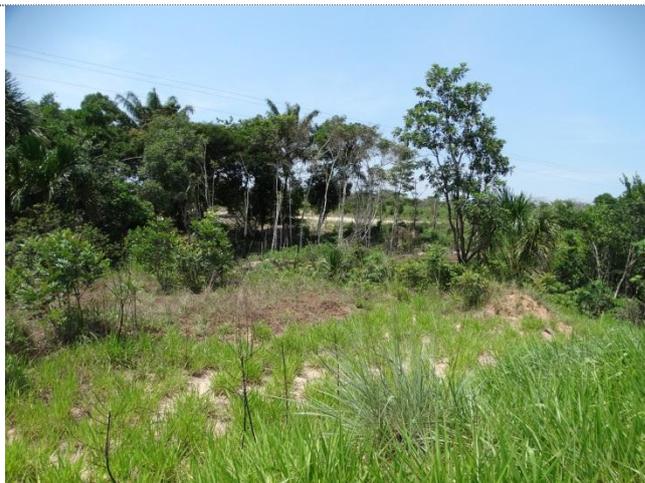
**7 – Registro fotográfico e/ou Croqui**

**5.2 – Conseqüências:** Cobertura vegetal ausente    Cobertura vegetal fragmentada    Cobertura  
vegetal degradada    Impermeabilização do solo    Compactação do solo

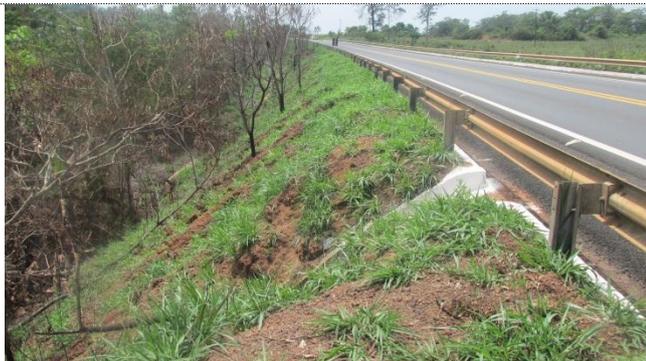
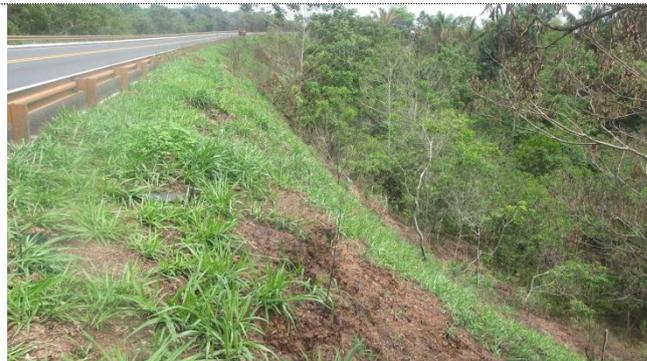
**7 – Registro fotográfico e/ou croqui**

<b>1 – Código da APP:</b> 045	
<b>2 – Localização</b> Município: Pimenta Bueno – RO                      Km: 148 + 100 m                      Lado (D/E/ambos): ambos Coordenadas: (20) 726507 / 8671529 Obs:	
<b>3 – Tipo de APP</b> (X) Curso d'água natural – largura: sem limite definido                      ( ) Lago ou lagoa natural – dimensões: _____ x _____ m ( ) Reservatório d'água artificial– dimensões: _____ x _____m                      ( ) Nascente ou olho d'água ( ) Outro: _____ Obs:	
<b>4 – Caracterização Biótica da APP</b>	
<b>4.1 – Superfície coberta por:</b> ( ) Rocha                      ( ) Cascalho ( ) Solo exposto                      ( ) Cobertura morta-folhedeo (X) Vegetação (ver 4.2)                      (X) Uso antrópico (ver 4.7) Obs:	<b>4.2 – Vegetação:</b> ( ) Ausente/rara                      ( ) Gramíneas ( ) Herbáceas < 0,5 m                      ( ) Arbustivas/lenhoso baixo < 3 m (X) Arbóreas/lenhoso alto > 3 m Obs: buriti

**5.2 – Conseqüências:**  Cobertura vegetal ausente     Cobertura vegetal fragmentada     Cobertura vegetal degradada     Impermeabilização do solo     Compactação do solo  
 Outras: cobertura vegetal perturbada

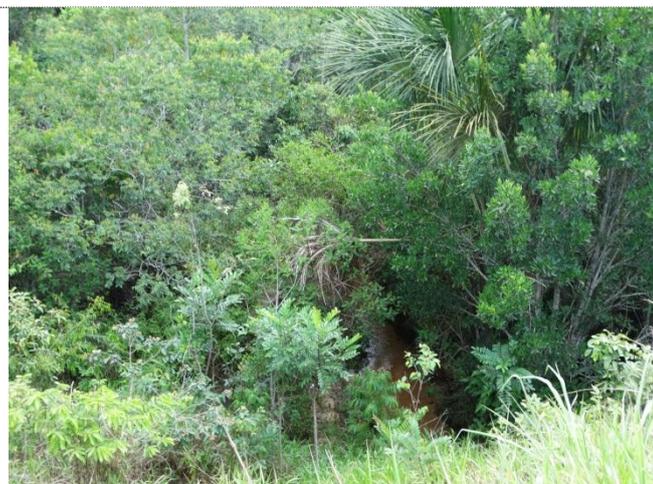
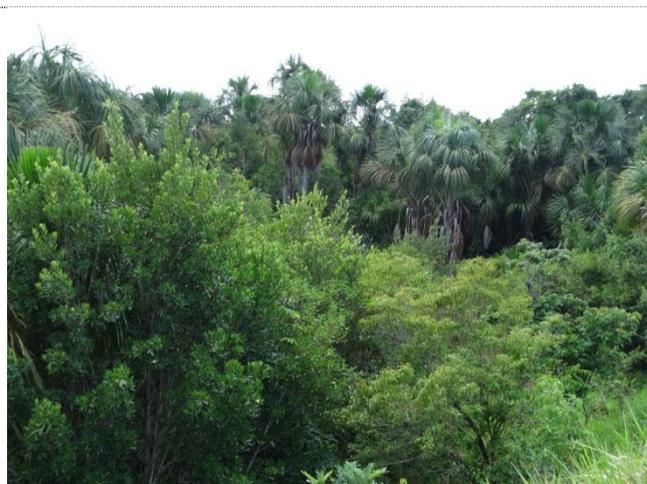
**7 – Registro fotográfico e/ou Croqui**

Obs: degradada

**5.2 – Consequências:** ( ) Cobertura vegetal ausente    (X) Cobertura vegetal fragmentada    ( ) Cobertura vegetal degradada    ( ) Impermeabilização do solo    ( ) Compactação do solo

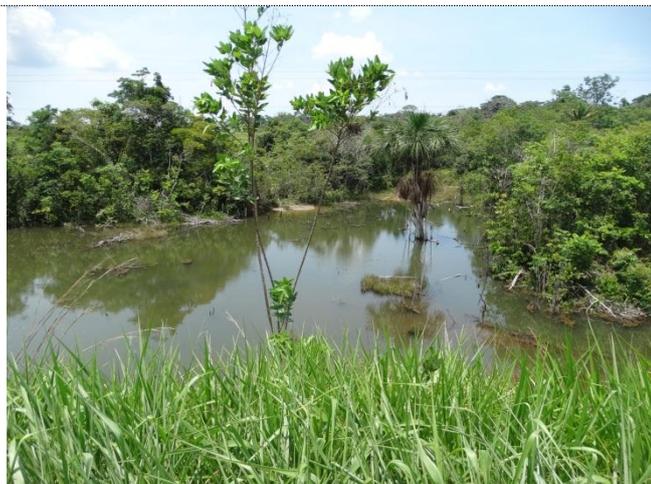
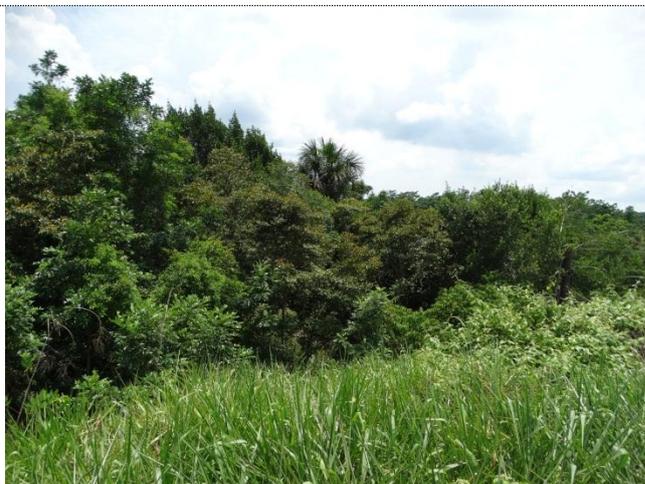
**7 – Registro fotográfico e/ou Croqui**

**5.2 – Consequências:** ( ) Cobertura vegetal ausente ( ) Cobertura vegetal fragmentada (X) Cobertura  
vegetal degradada ( ) Impermeabilização do solo ( ) Compactação do solo

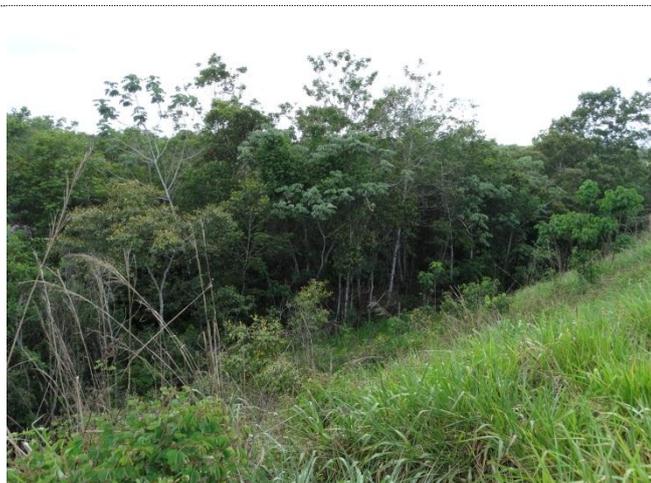
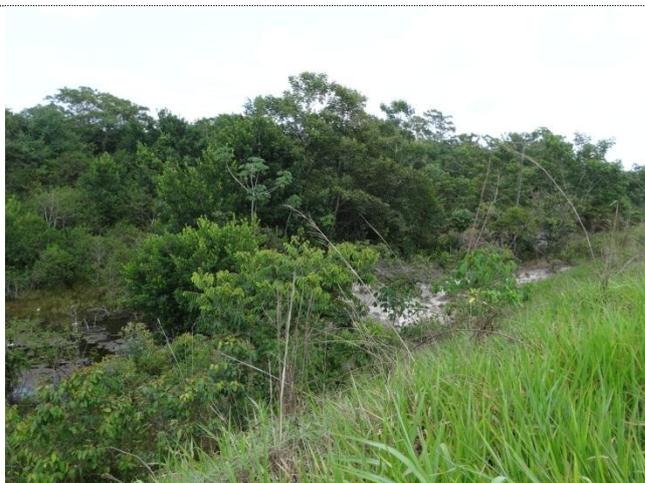
**7 – Registro fotográfico e/ou Croqui**

**5.2 – Consequências:** (X) Cobertura vegetal ausente ( ) Cobertura vegetal fragmentada ( ) Cobertura  
vegetal degradada ( ) Impermeabilização do solo ( ) Compactação do solo

Obs: recuperação do solo / faixa de servidão

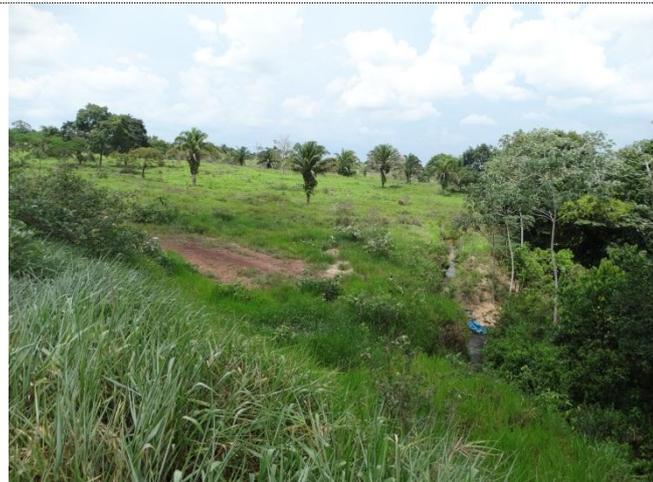
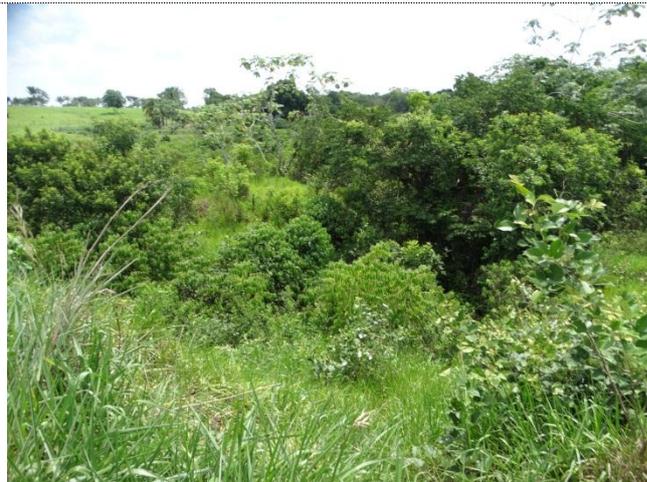
**7 – Registro fotográfico e/ou Croqui**

**5.2 – Conseqüências:** Cobertura vegetal ausente    Cobertura vegetal fragmentada    Cobertura vegetal degradada    Impermeabilização do solo    Compactação do solo

Obs: controle solo.

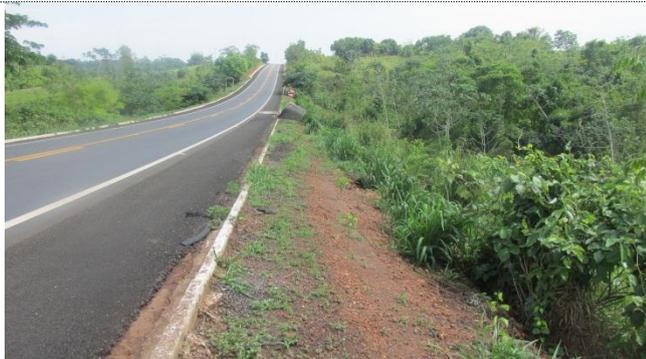
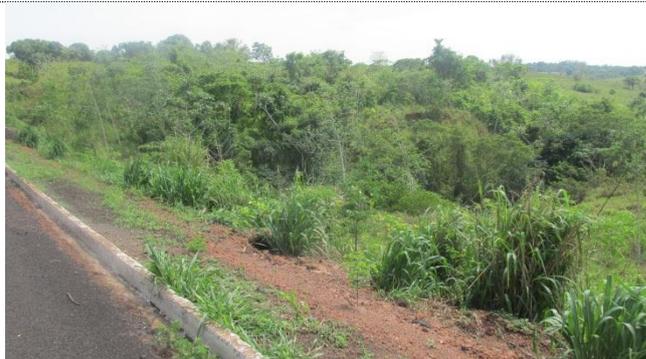
**7 – Registro fotográfico e/ou croqui**

**5.2 – Consequências:** Cobertura vegetal ausente                      ( )Cobertura vegetal fragmentada                      (X)Cobertura  
vegetal degradada                      ( )Impermeabilização do solo                      ( )Compactação do solo  
Outras: \_\_\_\_\_

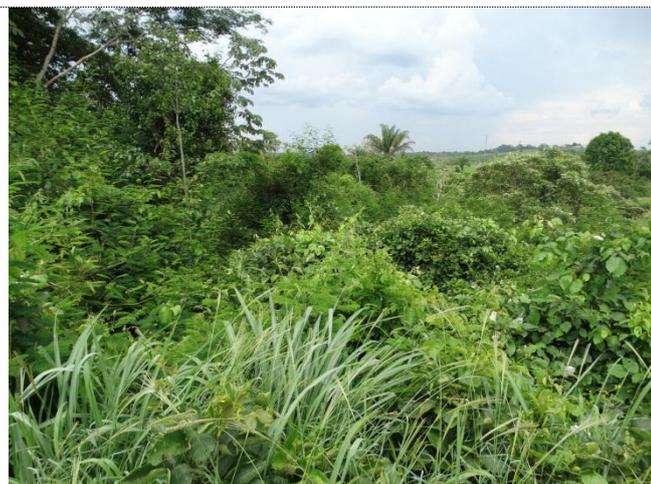
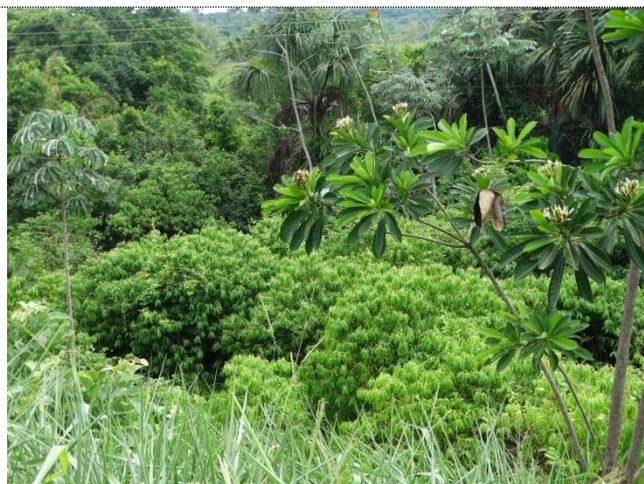
**7 – Registro fotográfico e/ou Croqui**

**5.2 – Consequências:** ( )Cobertura vegetal ausente ( )Cobertura vegetal fragmentada (X)Cobertura  
vegetal degradada ( )Impermeabilização do solo ( )Compactação do solo

Obs: cuidados com o solo.
