**CADASTRO E CARACTERIZAÇÃO DE APP / PASSIVOS AMBIENTAIS (MEIO BIÓTICO)**  
**Rodovia BR-364 MT/RO**

**1 – Código da APP:** 001

Km: 1264 + 253 m

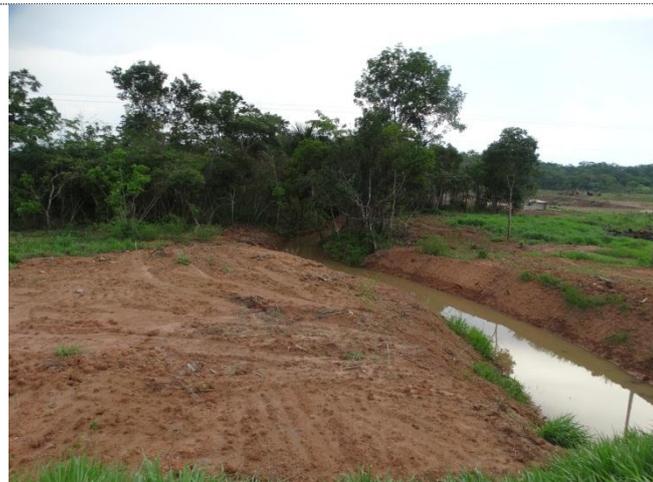
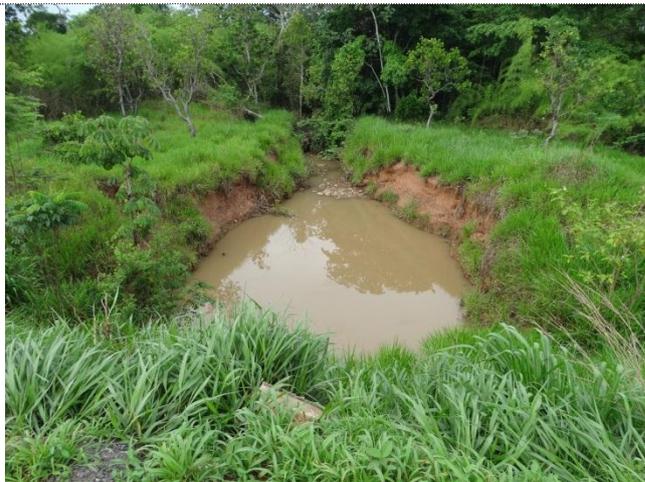
**7 – Registro fotográfico e/ou Croqui**

**5.2 – Consequências:** Cobertura vegetal ausente                      Cobertura vegetal fragmentada                      Cobertura vegetal degradada    Impermeabilização do solo                      Compactação do solo

Obs: recuperação do solo

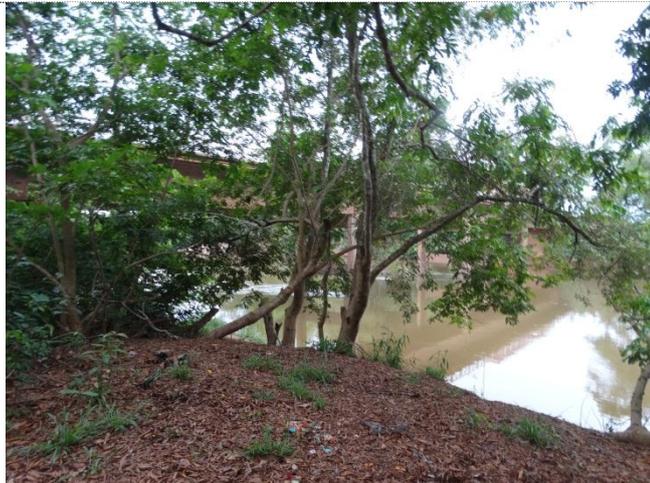
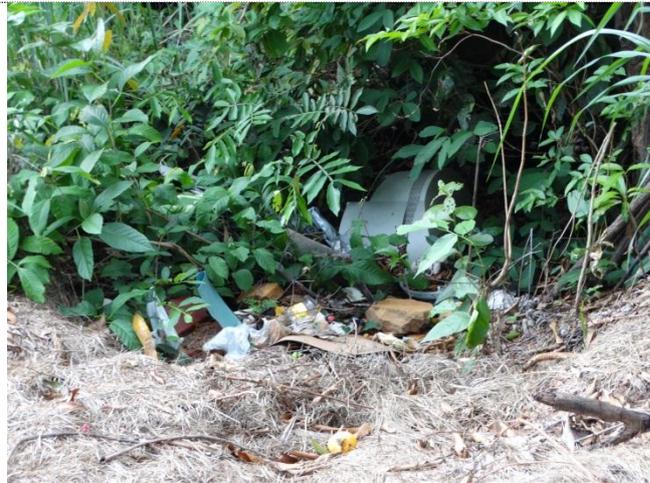
**7 – Registro fotográfico e/ou Croqui**

Obs: degradação pela presença de lixo (entulho)

Obs: trabalhos de educação ambiental (muito lixo).

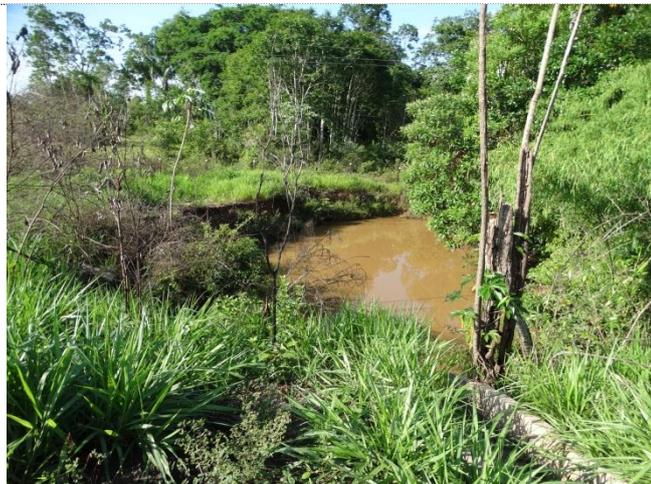
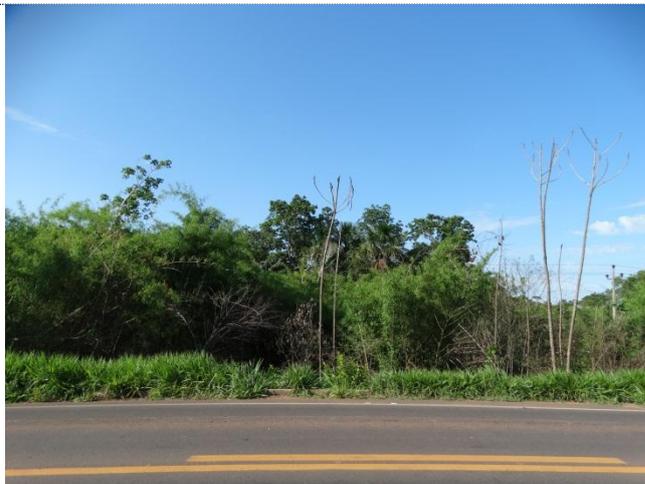
**7 – Registro fotográfico e/ou Croqui**

**5.2 – Conseqüências:** Cobertura vegetal ausente    Cobertura vegetal fragmentada    Cobertura vegetal degradada    Impermeabilização do solo    Compactação do solo

Obs: regeneração natural

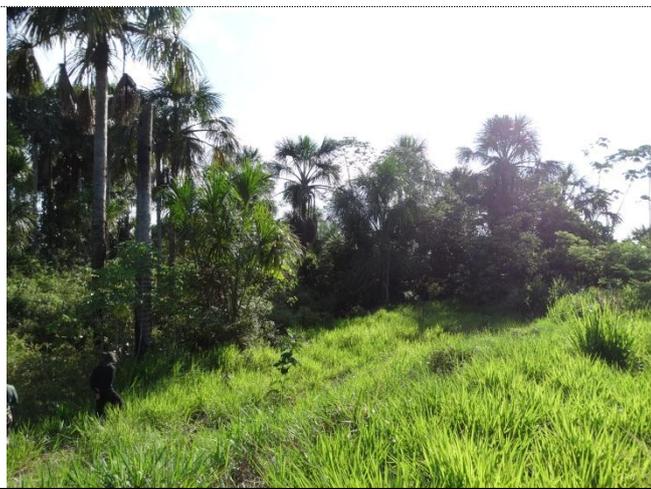
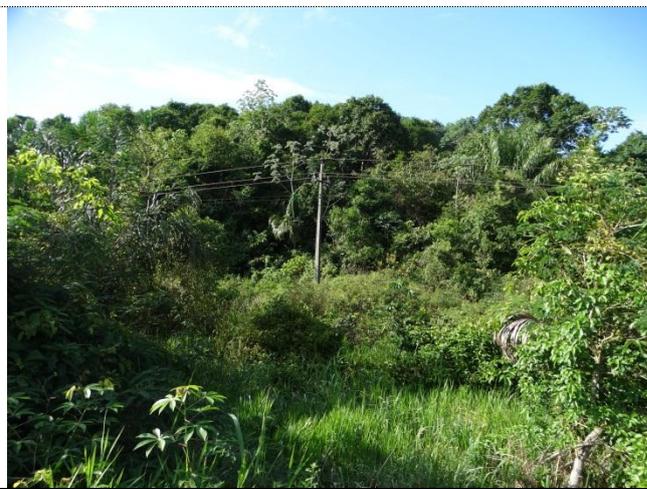
**7 – Registro fotográfico e/ou Croqui**

**5.2 – Consequências:** ( )Cobertura vegetal ausente (X)Cobertura vegetal fragmentada (X)Cobertura  
vegetal degradada ( )Impermeabilização do solo ( )Compactação do solo

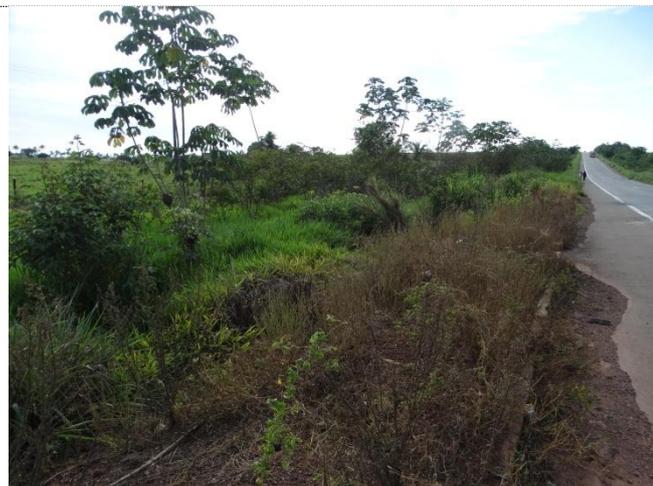
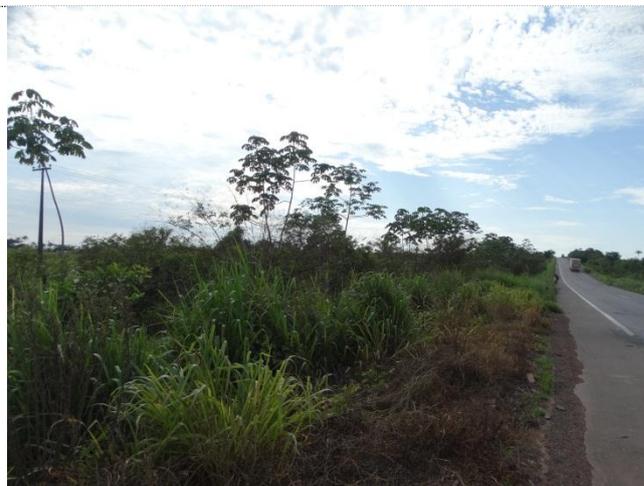
**7 – Registro fotográfico e/ou Croqui**

**5.2 – Conseqüências:** Cobertura vegetal ausente    Cobertura vegetal fragmentada    Cobertura vegetal degradada    Impermeabilização do solo    Compactação do solo

Obs: regeneração natural

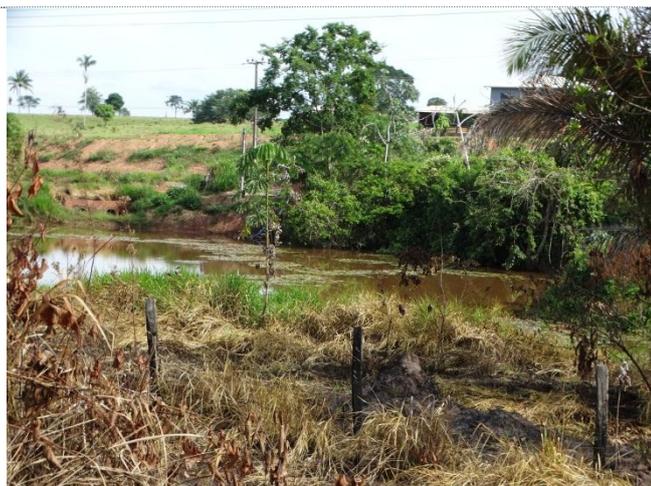
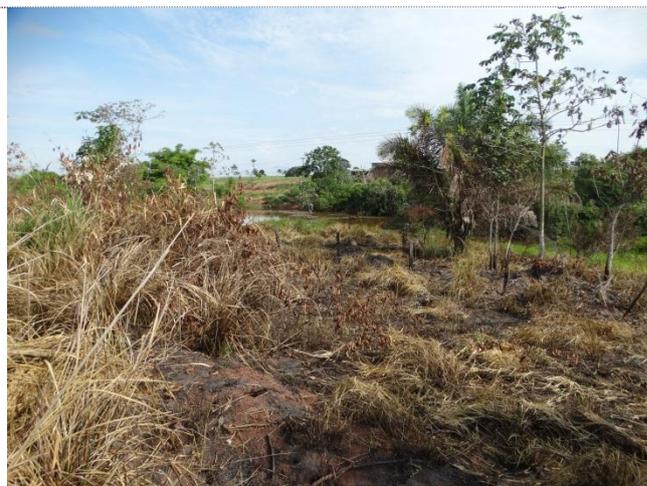
**7 – Registro fotográfico e/ou Croqui**

**5.2 – Consequências:** Cobertura vegetal ausente    Cobertura vegetal fragmentada    Cobertura vegetal degradada    Impermeabilização do solo    Compactação do solo

Obs: conservação do solo (medidas)

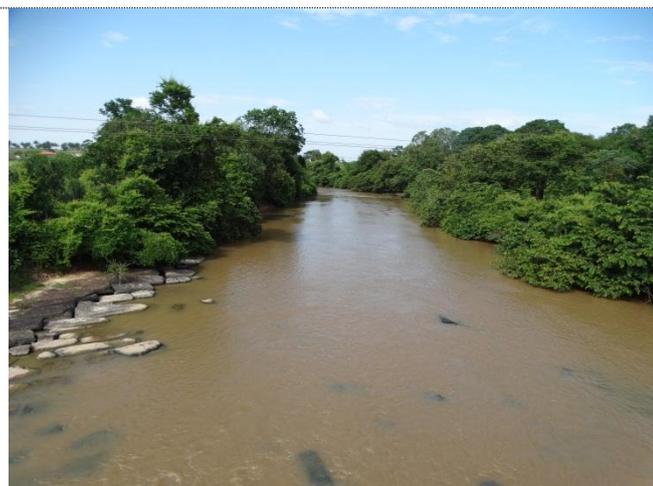
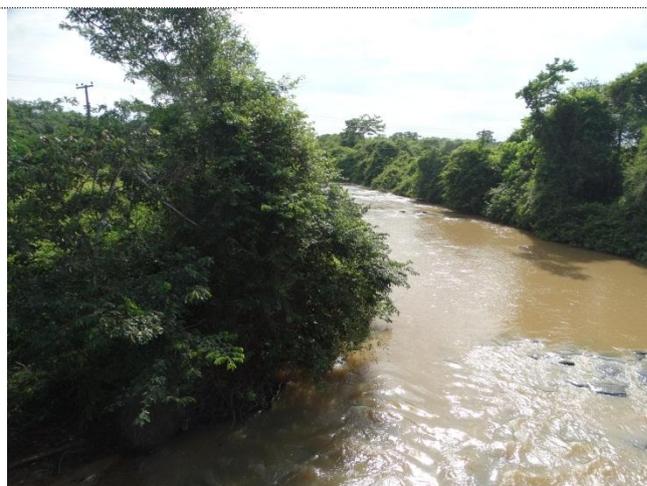
**7 – Registro fotográfico e/ou Croqui**

**5.2 – Conseqüências:** ( ) Cobertura vegetal ausente ( ) Cobertura vegetal fragmentada (X) Cobertura vegetal degradada ( ) Impermeabilização do solo ( ) Compactação do solo

Obs: evitar entrada de gado.

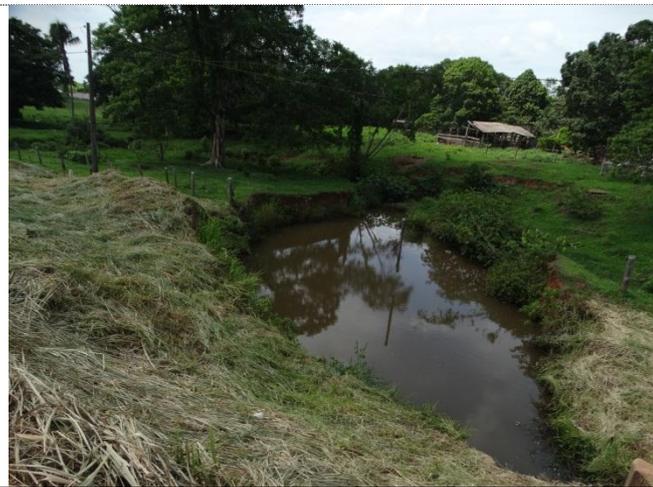
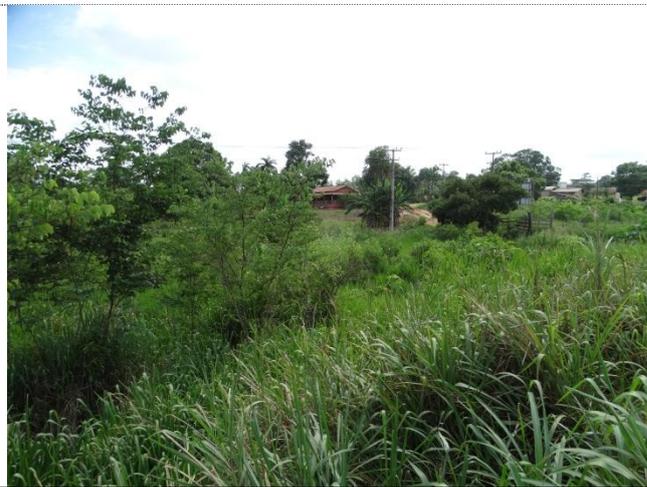
**7 – Registro fotográfico e/ou Croqui**

degradado, erodido, forma lagoa artificial

**5.2 – Conseqüências:** Cobertura vegetal ausente    Cobertura vegetal fragmentada    Cobertura vegetal degradada    Impermeabilização do solo    Compactação do solo

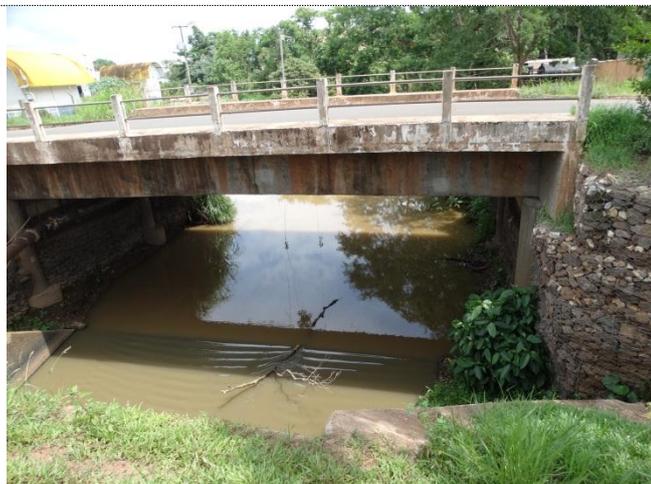
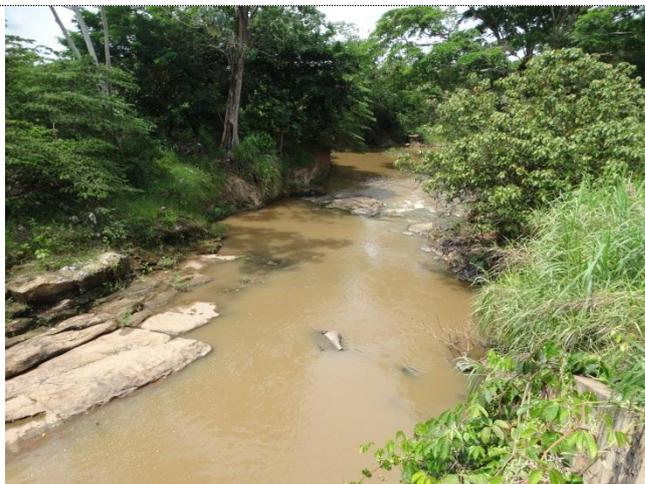
**7 – Registro fotográfico e/ou Croqui**

**5.2 – Conseqüências:** Cobertura vegetal ausente    Cobertura vegetal fragmentada    Cobertura vegetal degradada    Impermeabilização do solo    Compactação do solo

Obs: Em área onde não encontra construção deve ser recuperada.

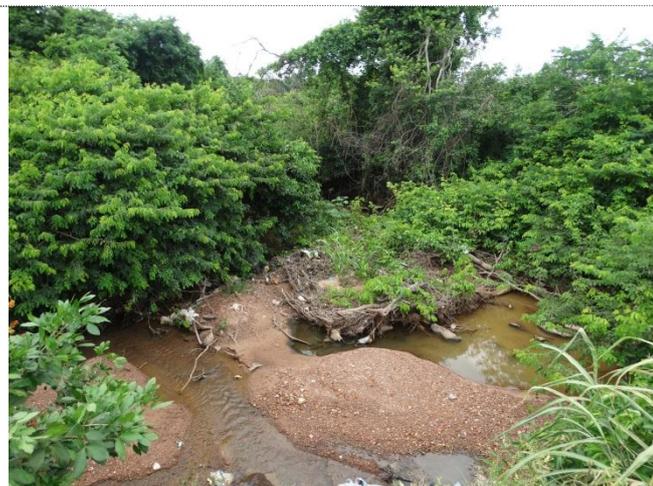
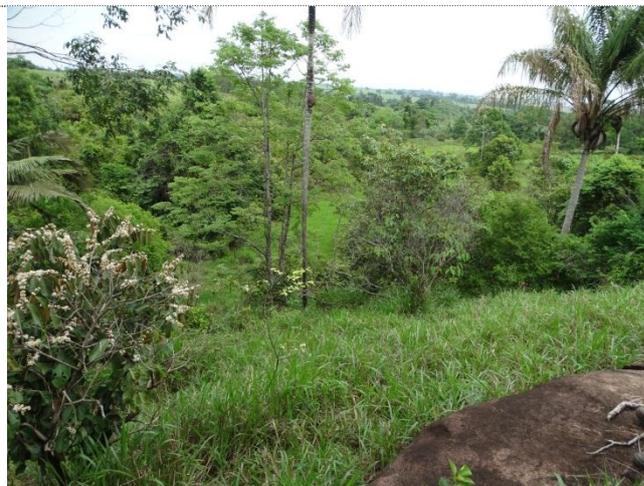
**7 – Registro fotográfico e/ou Croqui**

**5.2 – Consequências:** Cobertura vegetal ausente    Cobertura vegetal fragmentada    Cobertura vegetal degradada    Impermeabilização do solo    Compactação do solo

Obs: isolamento-cercamento de acordo com o Código Florestal

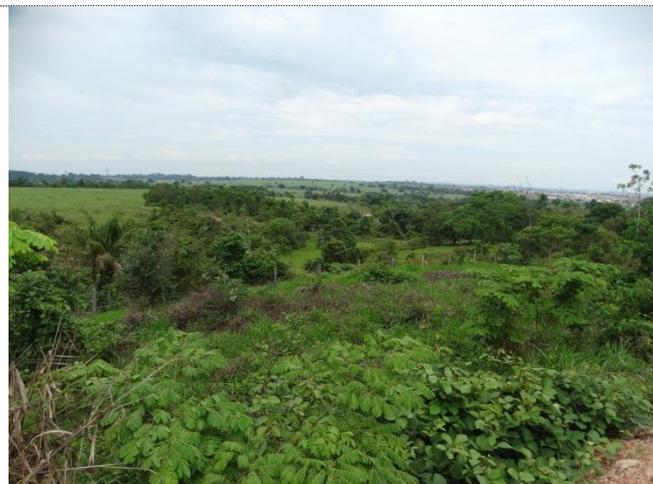
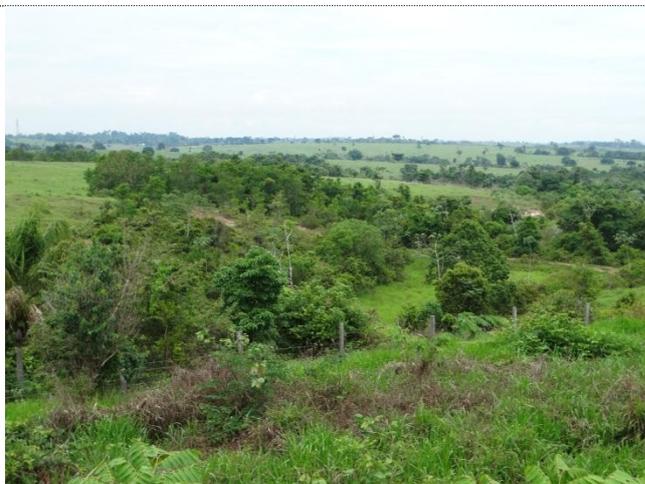
**7 – Registro fotográfico e/ou Croqui**

**5.2 – Consequências:** ( ) Cobertura vegetal ausente (X) Cobertura vegetal fragmentada ( ) Cobertura  
vegetal degradada ( ) Impermeabilização do solo ( ) Compactação do solo

Obs: apresenta declividade acentuada.

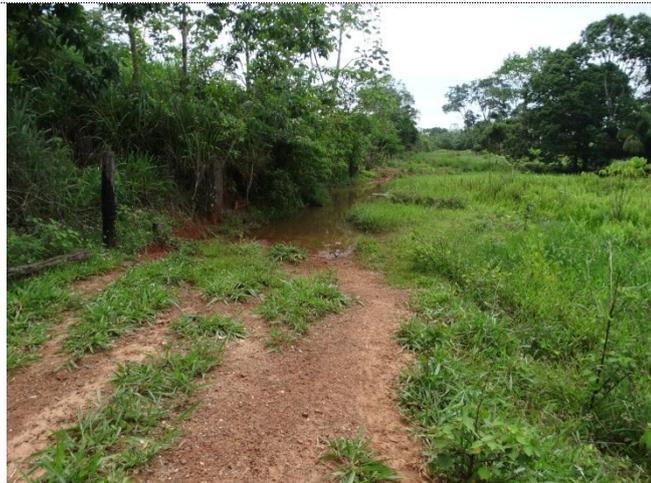
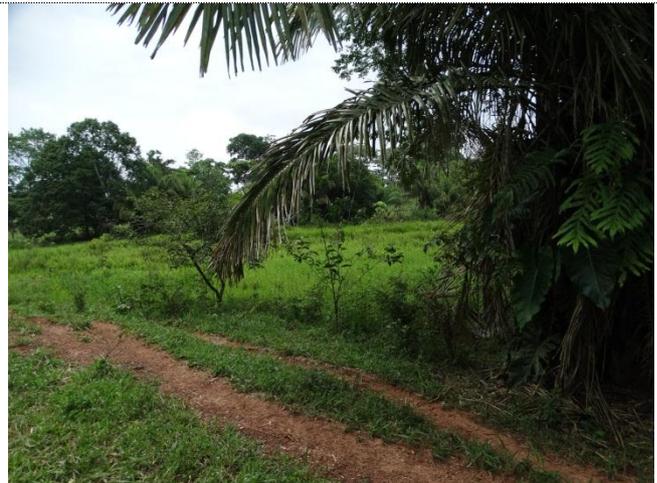
**7 – Registro fotográfico e/ou Croqui**

**5.2 – Consequências:** ( )Cobertura vegetal ausente (X)Cobertura vegetal fragmentada ( )Cobertura  
vegetal degradada ( )Impermeabilização do solo ( )Compactação do solo

(X)Revegetação-plantio (X)Isolamento-cercamento ( )Outras: \_\_\_\_\_  
Obs: revegetação natural / isolamento correto.

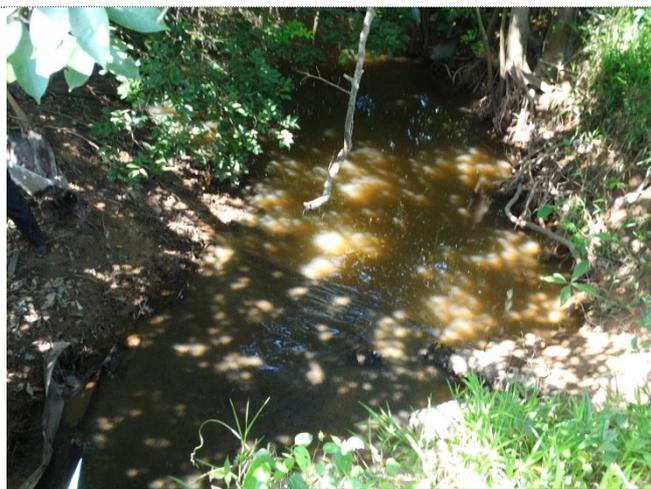
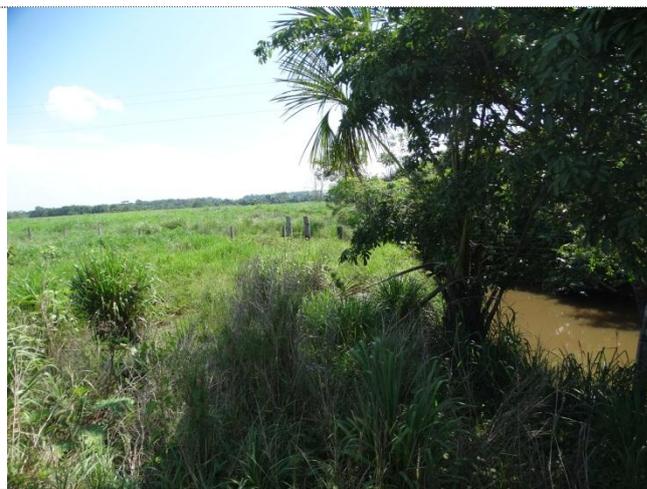
**7 – Registro fotográfico e/ou Croqui**

**5.2 – Consequências:** Cobertura vegetal ausente    Cobertura vegetal fragmentada    Cobertura vegetal degradada    Impermeabilização do solo    Compactação do solo

Obs: regeneração natural / controle de gramíneas

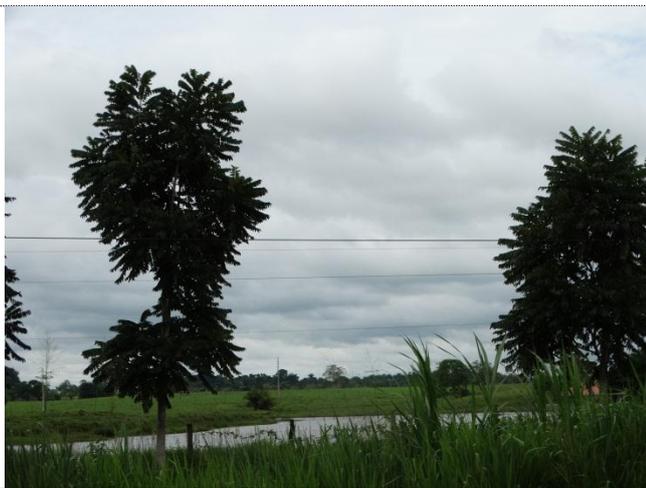
**7 – Registro fotográfico e/ou croqui**

Obs: degradada

**5.2 – Conseqüências:** ( )Cobertura vegetal ausente ( )Cobertura vegetal fragmentada (X)Cobertura  
vegetal degradada ( )Impermeabilização do solo ( )Compactação do solo  
( )Outras: \_\_\_\_\_

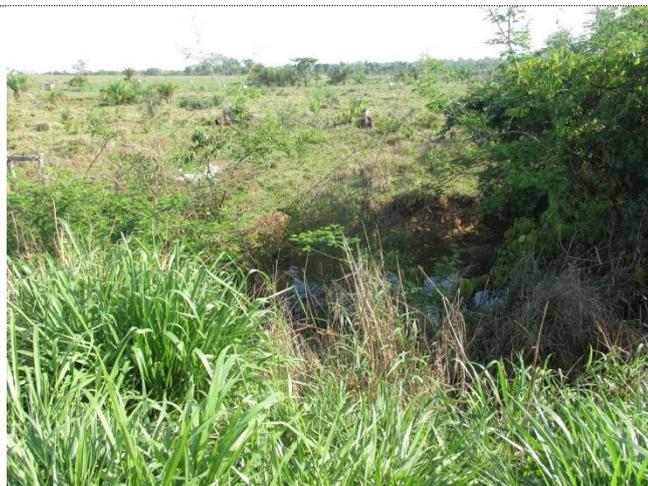
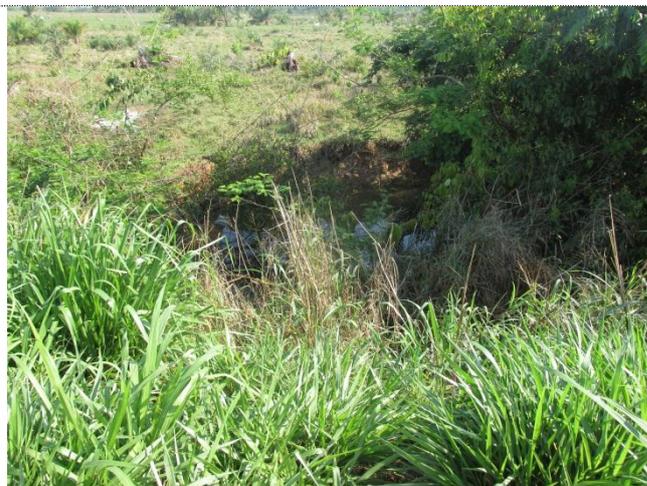
**7 – Registro fotográfico e/ou croqui**

**4.5 – Grau de conservação da vegetação existente:**  
baixo  
Obs: degradada

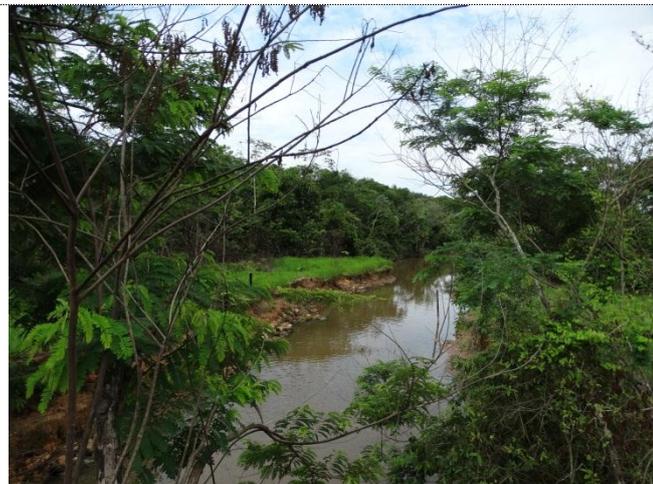
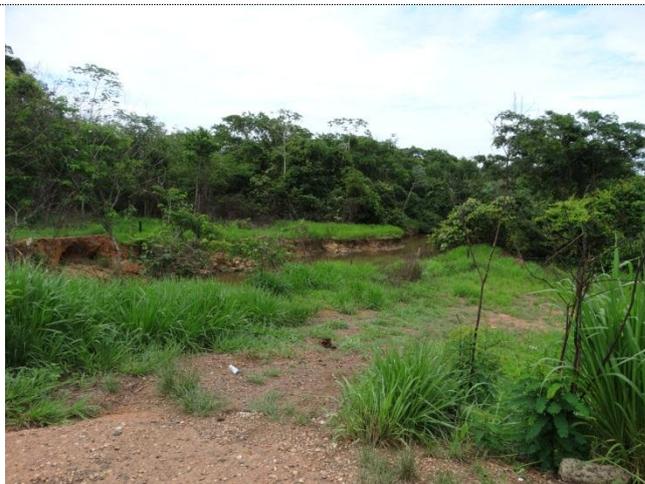
**7 – Registro fotográfico e/ou Croqui**

**5.2 – Consequências:** ( ) Cobertura vegetal ausente ( ) Cobertura vegetal fragmentada (X) Cobertura vegetal degradada ( ) Impermeabilização do solo ( ) Compactação do solo

Obs: monitoramento – recuperação do solo.

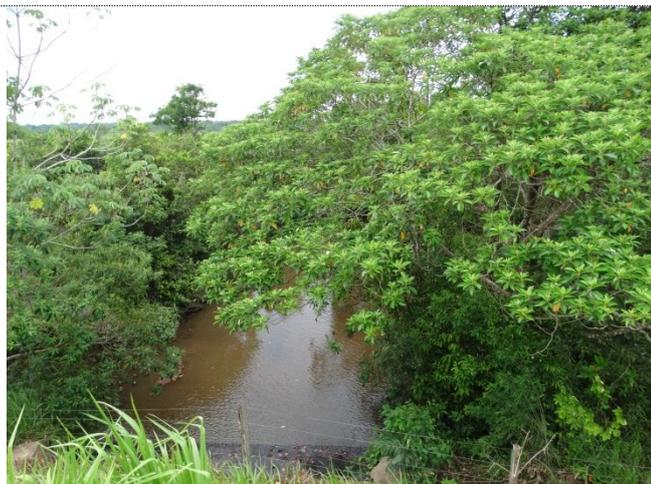
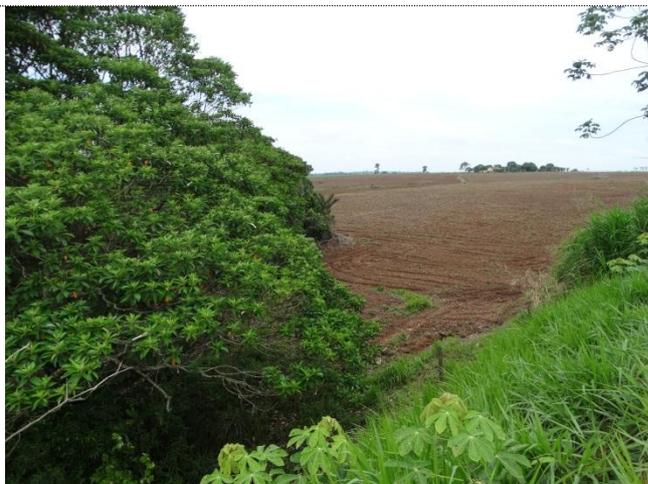
**7 – Registro fotográfico e/ou Croqui**

**5.2 – Consequências:** ( ) Cobertura vegetal ausente    ( ) Cobertura vegetal fragmentada    (X) Cobertura vegetal degradada    ( ) Impermeabilização do solo    ( ) Compactação do solo

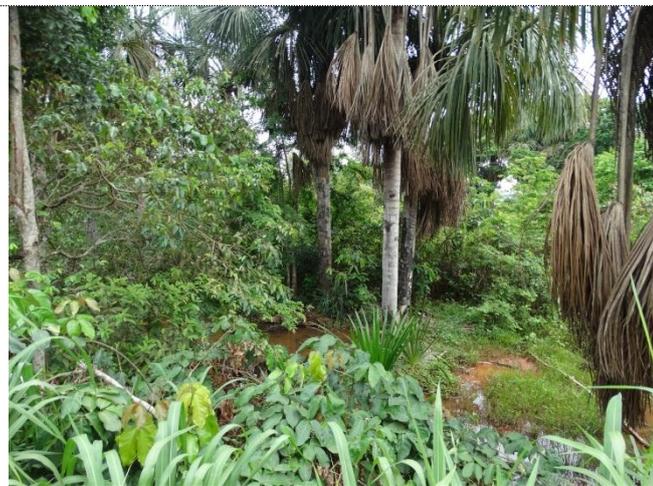
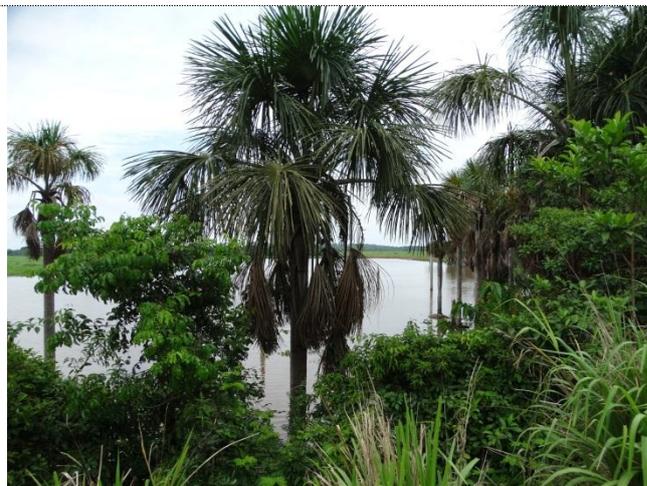
**7 – Registro fotográfico e/ou Croqui**

**5.2 – Consequências:** ( ) Cobertura vegetal ausente (X) Cobertura vegetal fragmentada ( ) Cobertura vegetal degradada ( ) Impermeabilização do solo ( ) Compactação do solo ( ) Cobertura

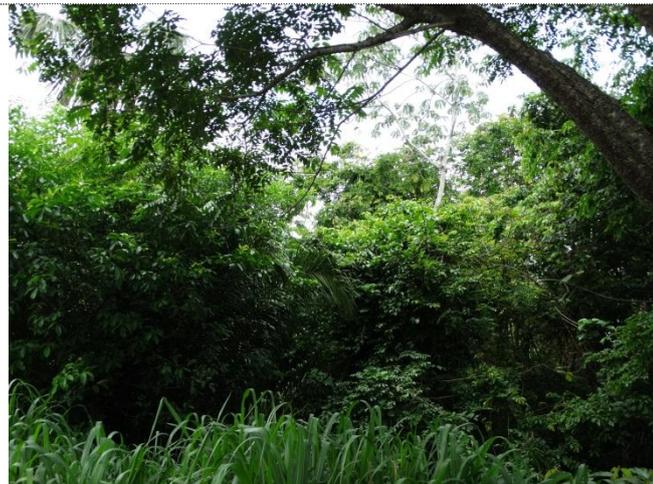
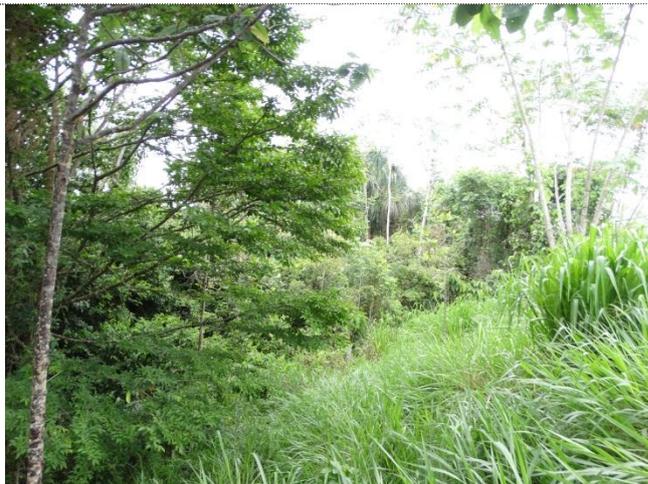
**7 – Registro fotográfico e/ou Croqui**

Obs: em áreas com gramíneas

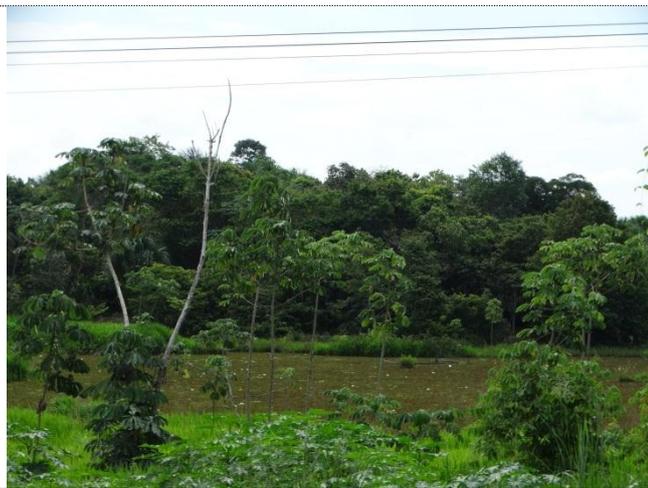
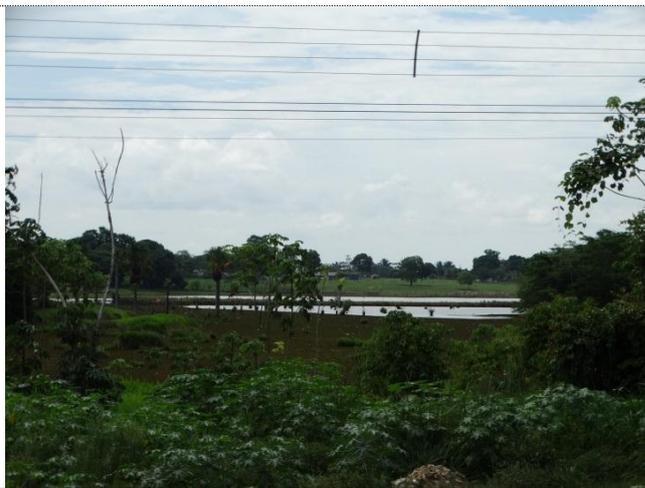
**7 – Registro fotográfico e/ou croqui**

**5.2 – Consequências:** ( ) Cobertura vegetal ausente ( ) Cobertura vegetal fragmentada (X) Cobertura  
vegetal degradada ( ) Impermeabilização do solo ( ) Compactação do solo  
( ) Outras: \_\_\_\_\_

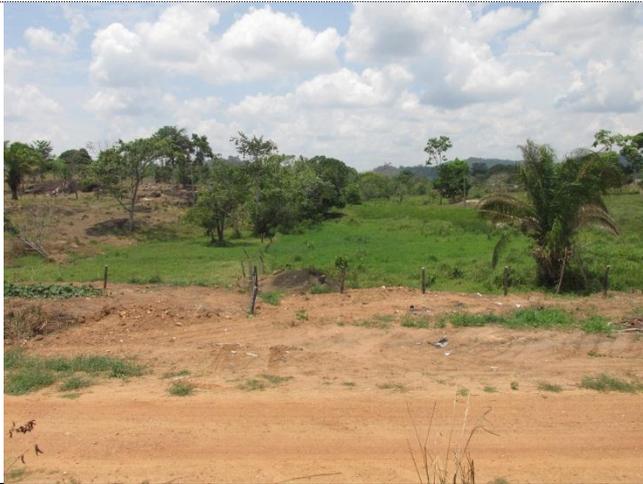
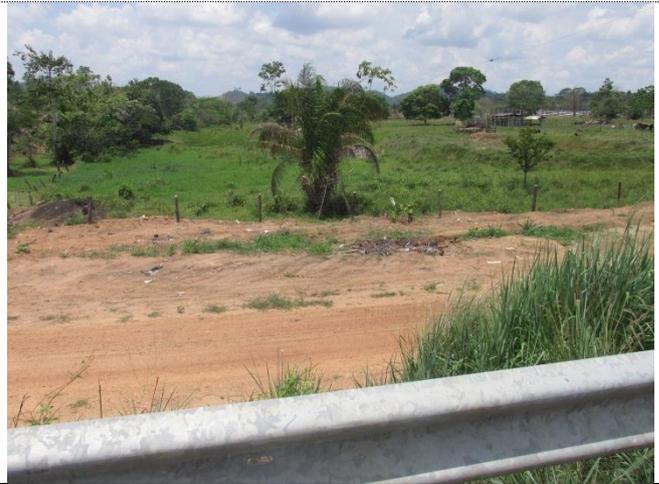
**7 – Registro fotográfico e/ou croqui**

Obs: degradada

**5.2 – Conseqüências:** (X)Cobertura vegetal ausente ( )Cobertura vegetal fragmentada (X)Cobertura vegetal degradada ( )Impermeabilização do solo ( )Compactação do solo  
( )Outras: \_\_\_\_\_

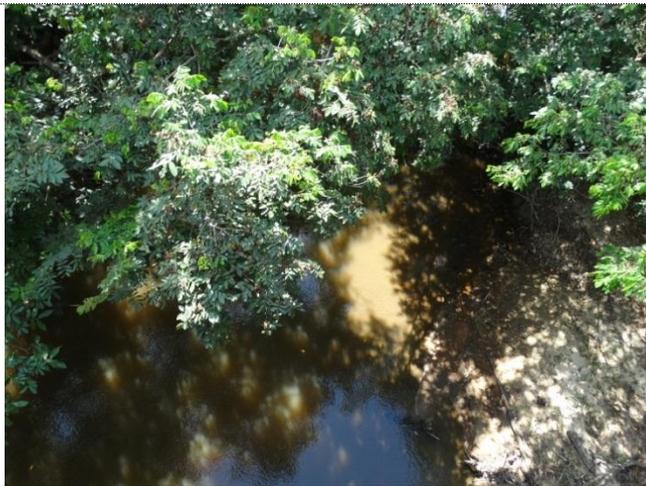
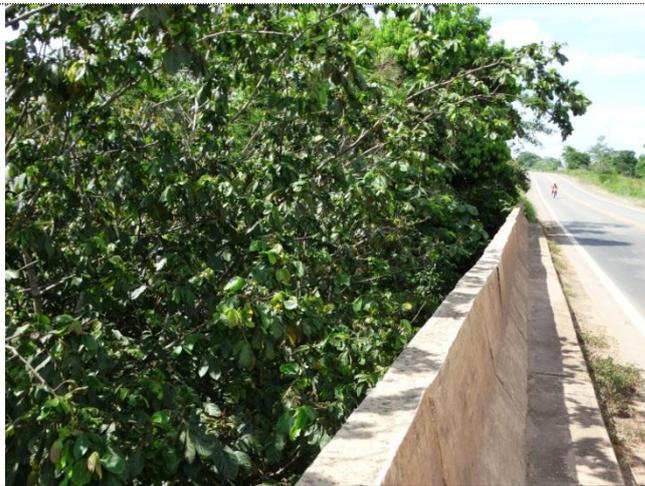
**7 – Registro fotográfico e/ou croqui**

**5.2 – Consequências:** ( ) Cobertura vegetal ausente ( ) Cobertura vegetal fragmentada ( ) Cobertura vegetal degradada ( ) Impermeabilização do solo ( ) Compactação do solo ( ) Cobertura (X) Outras: perturbada

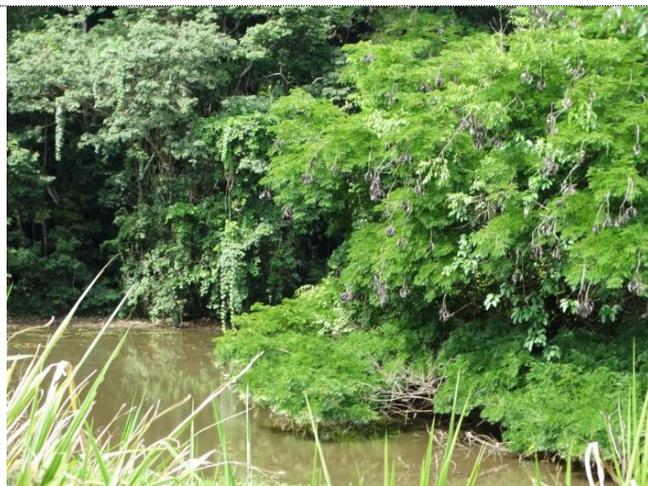
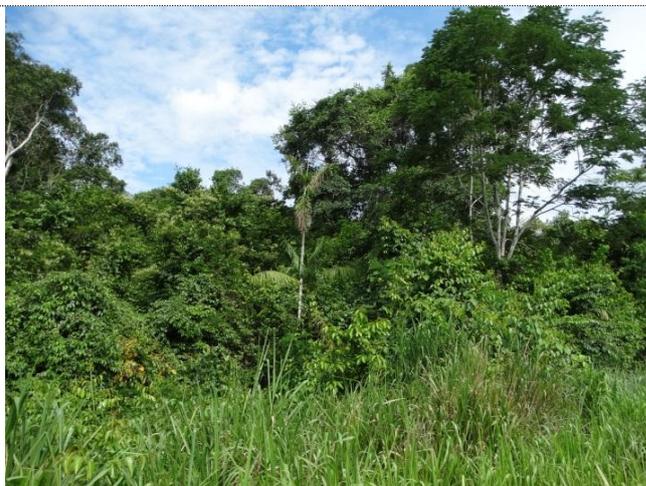
**7 – Registro fotográfico e/ou croqui**

**5.2 – Consequências:** ( ) Cobertura vegetal ausente ( ) Cobertura vegetal fragmentada ( ) Cobertura vegetal degradada ( ) Impermeabilização do solo ( ) Compactação do solo ( ) Cobertura (X) Outras: perturbada

Obs: Revegetação-plantio: LE

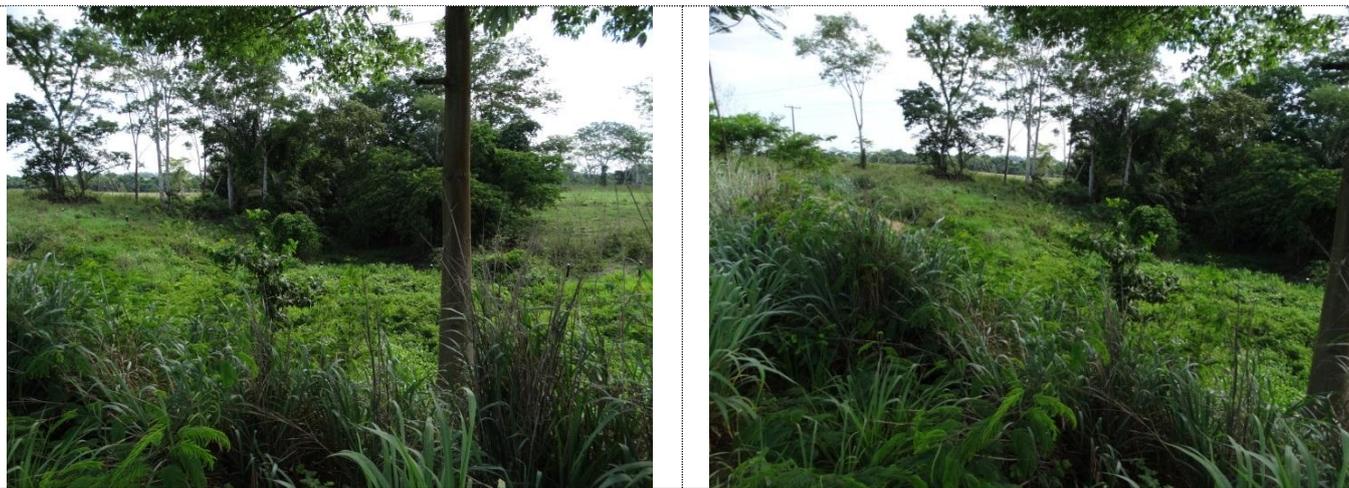
**7 – Registro fotográfico e/ou croqui**

<b>1 – Código da APP:</b> 128	
<b>2 – Localização</b> Município: Presidente Médici - RO                      Km: 316+ 90 m                      Lado (D/E/ambos): ambos Coordenadas: (20L) 0619386 / 8772699 Obs:	
<b>3 – Tipo de APP</b> (X) Curso d'água natural – largura: 2 m                      ( ) Lago ou lagoa natural – dimensões: _____ x _____ m ( ) Reservatório d'água artificial– dimensões: _____ x _____m                      ( ) Nascente ou olho d'água ( ) Outro: _____ Obs:	
<b>4 – Caracterização Biótica da APP</b>	
<b>4.1 – Superfície coberta por:</b> ( ) Rocha                      ( ) Cascalho ( ) Solo exposto                      ( ) Cobertura morta-folheda (X) Vegetação (ver 4.2)                      ( ) Uso antrópico (ver 4.7) Obs:	<b>4.2 – Vegetação:</b> ( ) Ausente/rara                      (X) Gramíneas ( ) Herbáceas < 0,5 m                      ( ) Arbustivas/lenhoso baixo < 3 m (X) Arbóreas/lenhoso alto > 3 m Obs: gramíneas: LE / arbóreas/lenhoso alto: LD

**5.2 – Consequências:** ( ) Cobertura vegetal ausente ( ) Cobertura vegetal fragmentada (X) Cobertura  
vegetal degradada ( ) Impermeabilização do solo ( ) Compactação do solo  
( ) Outras: \_\_\_\_\_

Obs: LE

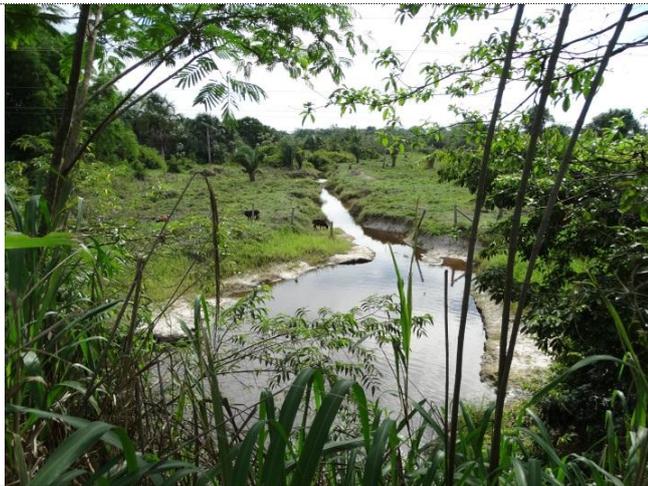
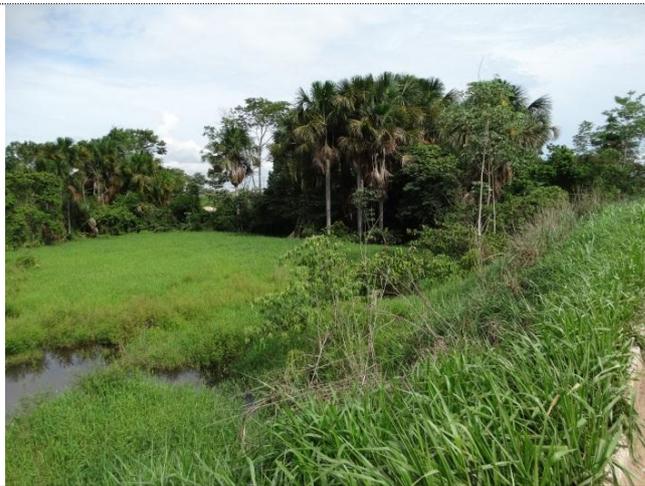
**7 – Registro fotográfico e/ou croqui**

<b>1 – Código da APP:</b> 129	
<b>2 – Localização</b> Município: Presidente Médici - RO                      Km: 316+ 730 m                      Lado (D/E/ambos): ambos Coordenadas: (20L) 617810 / 8775758 Obs:	
<b>3 – Tipo de APP</b> (X) Curso d'água natural – largura: 4 m                      ( ) Lago ou lagoa natural – dimensões: _____ x _____ m ( ) Reservatório d'água artificial– dimensões: _____ x _____m                      ( ) Nascente ou olho d'água ( ) Outro: _____ Obs:	
<b>4 – Caracterização Biótica da APP</b>	
<b>4.1 – Superfície coberta por:</b> ( ) Rocha                      ( ) Cascalho ( ) Solo exposto                      ( ) Cobertura morta-folhedeo (X) Vegetação (ver 4.2)                      ( ) Uso antrópico (ver 4.7) Obs:	<b>4.2 – Vegetação:</b> ( ) Ausente/rara                      (X) Gramíneas ( ) Herbáceas < 0,5 m                      ( ) Arbustivas/lenhoso baixo < 3 m (X) Arbóreas/lenhoso alto > 3 m Obs: gramíneas: LE / arbóreas/lenhoso alto: LD

**5.2 – Consequências:** ( ) Cobertura vegetal ausente ( ) Cobertura vegetal fragmentada (X) Cobertura vegetal degradada ( ) Impermeabilização do solo ( ) Compactação do solo  
( ) Outras: \_\_\_\_\_

Obs: Revegetação-plantio: LE

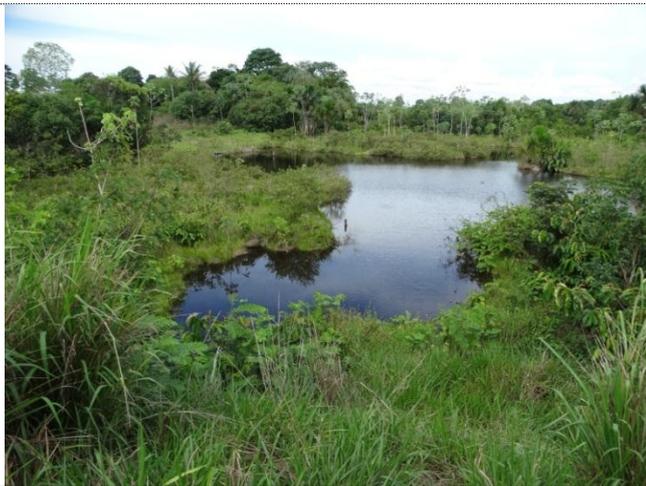
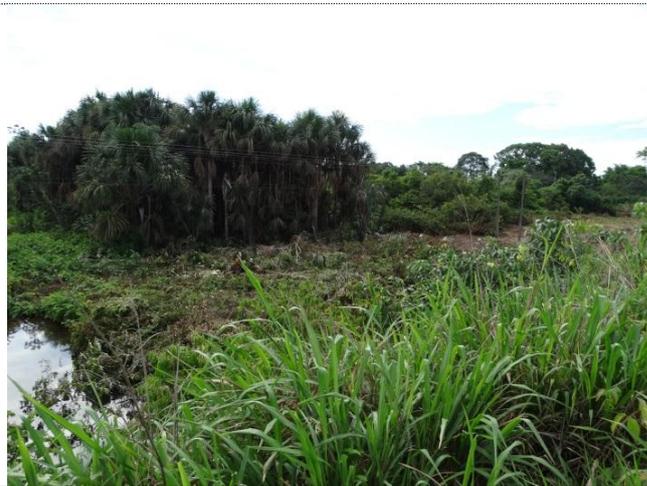
**7 – Registro fotográfico e/ou croqui**

<b>1 – Código da APP:</b> 130	
<b>2 – Localização</b> Município: Presidente Médici – RO                      Km: 321+ 163 m                      Lado (D/E/ambos): ambos Coordenadas: (20L) 0617068 / 8777201 Obs:	
<b>3 – Tipo de APP</b> (X) Curso d'água natural – largura: sem limite definido                      ( ) Lago ou lagoa natural – dimensões: _____ x _____m ( ) Reservatório d'água artificial– dimensões: _____ x _____m                      ( ) Nascente ou olho d'água ( ) Outro: _____ Obs: área úmida, lagoa (~80 x 80 m)	
<b>4 – Caracterização Biótica da APP</b>	
<b>4.1 – Superfície coberta por:</b> ( ) Rocha                      ( ) Cascalho ( ) Solo exposto                      ( ) Cobertura morta-folheda (X) Vegetação (ver 4.2)                      ( ) Uso antrópico (ver 4.7) Obs:	<b>4.2 – Vegetação:</b> ( ) Ausente/rara                      ( ) Gramíneas ( ) Herbáceas < 0,5 m                      ( ) Arbustivas/lenhoso baixo < 3 m (X) Arbóreas/lenhoso alto > 3 m Obs:

**5.2 – Consequências:** ( ) Cobertura vegetal ausente ( ) Cobertura vegetal fragmentada (X) Cobertura vegetal degradada ( ) Impermeabilização do solo ( ) Compactação do solo  
( ) Outras: \_\_\_\_\_

Obs: revegetação-plantio: MD/LD

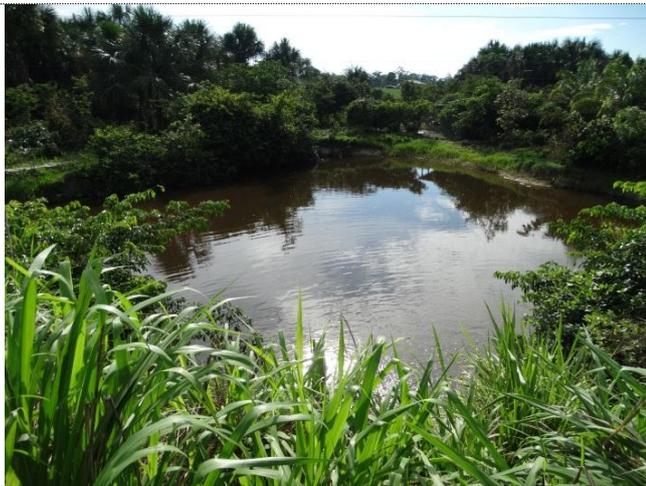
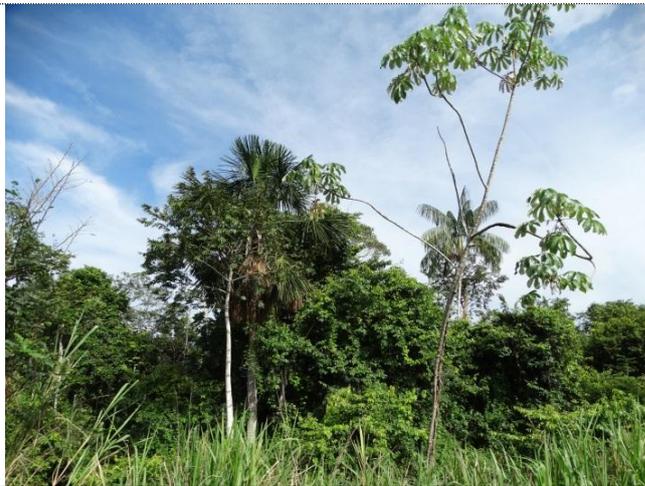
**7 – Registro fotográfico e/ou croqui**

<b>1 – Código da APP:</b> 131	
<b>2 – Localização</b> Município: Presidente Médici - RO                      Km: 323+ 70 m                      Lado (D/E/ambos): ambos Coordenadas: (20L) 0616851 / 8778994 Obs:	
<b>3 – Tipo de APP</b> (X) Curso d'água natural – largura: 3 m                      ( ) Lago ou lagoa natural – dimensões: _____ x _____ m ( ) Reservatório d'água artificial– dimensões: _____ x _____m                      ( ) Nascente ou olho d'água ( ) Outro: _____ Obs: forma lagoa 40 x 60 m	
<b>4 – Caracterização Biótica da APP</b>	
<b>4.1 – Superfície coberta por:</b> ( ) Rocha                      ( ) Cascalho ( ) Solo exposto                      ( ) Cobertura morta-folhedeo (X) Vegetação (ver 4.2)                      ( ) Uso antrópico (ver 4.7) Obs:	<b>4.2 – Vegetação:</b> ( ) Ausente/rara                      ( ) Gramíneas ( ) Herbáceas < 0,5 m                      ( ) Arbustivas/lenhoso baixo < 3 m (X) Arbóreas/lenhoso alto > 3 m Obs: exceto faixa de servidão

**5.2 – Consequências:** ( ) Cobertura vegetal ausente ( ) Cobertura vegetal fragmentada (X) Cobertura vegetal degradada ( ) Impermeabilização do solo ( ) Compactação do solo  
( ) Outras: \_\_\_\_\_

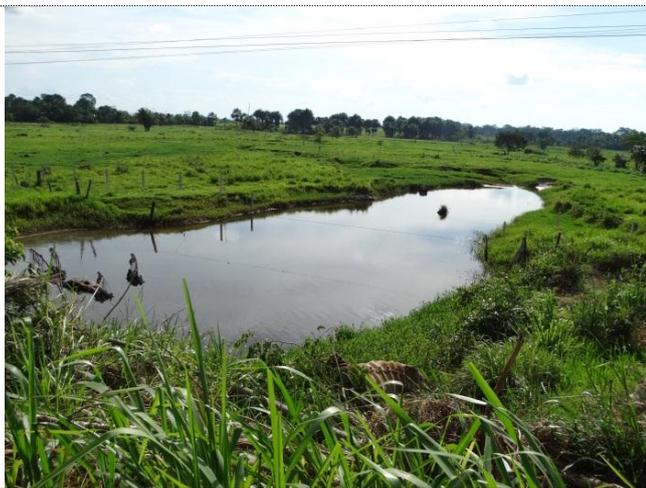
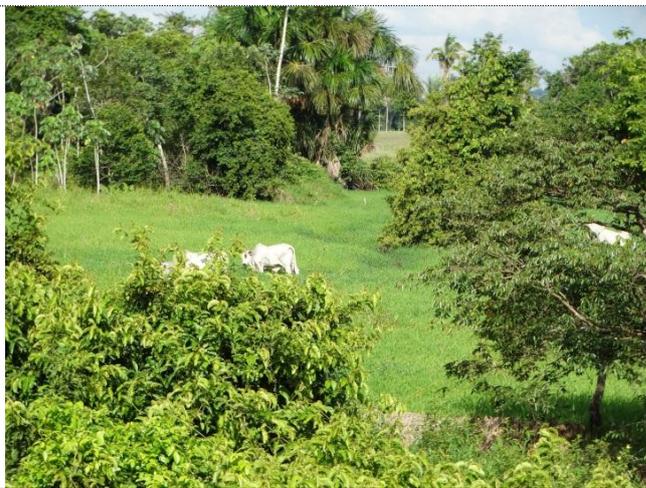
**7 – Registro fotográfico e/ou croqui**

<b>1 – Código da APP:</b> 132	
<b>2 – Localização</b> Município: Presidente Médici - RO                      Km: 324+ 800 m                      Lado (D/E/ambos): ambos Coordenadas: (20L) 616877 / 8780781 Obs:	
<b>3 – Tipo de APP</b> (X) Curso d'água natural – largura: 1,5 m                      ( ) Lago ou lagoa natural – dimensões: _____ x _____ m ( ) Reservatório d'água artificial– dimensões: _____ x _____m                      ( ) Nascente ou olho d'água ( ) Outro: _____ Obs: forma lagoa por erosão marginal	
<b>4 – Caracterização Biótica da APP</b>	
<b>4.1 – Superfície coberta por:</b> ( ) Rocha                      ( ) Cascalho (X) Solo exposto                      ( ) Cobertura morta-folhedeo (X) Vegetação (ver 4.2)                      ( ) Uso antrópico (ver 4.7) Obs:	<b>4.2 – Vegetação:</b> ( ) Ausente/rara                      (X) Gramíneas ( ) Herbáceas < 0,5 m                      ( ) Arbustivas/lenhoso baixo < 3 m ( ) Arbóreas/lenhoso alto > 3 m Obs:

Obs: recuperação do solo

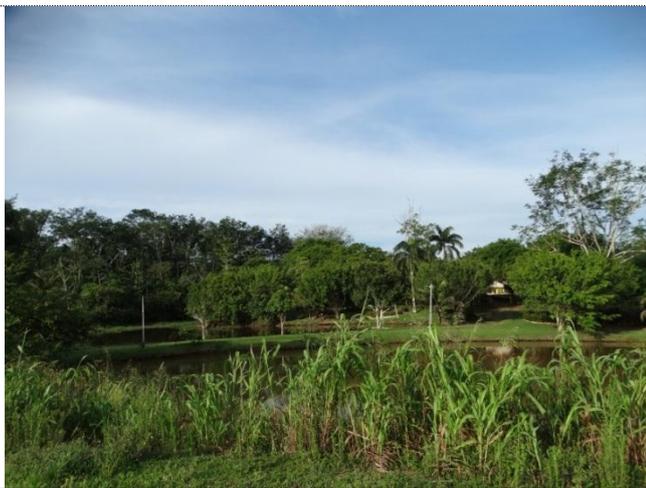
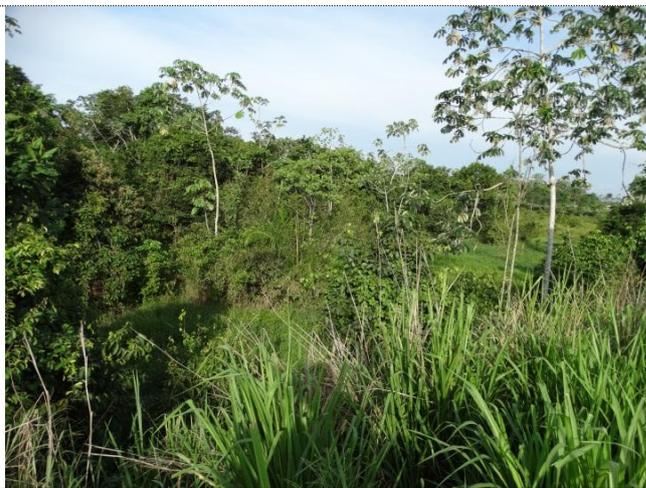
**7 – Registro fotográfico e/ou croqui**

<b>1 – Código da APP:</b> 137		
<b>2 – Localização</b>		
Município: Ji-Paraná	Km: 333+ 690m	Lado (D/E/ambos): ambos
Coordenadas: (20L) 0617811 / 8789051		
Obs:		
<b>3 – Tipo de APP</b>

**5.2 – Consequências:** ( ) Cobertura vegetal ausente ( ) Cobertura vegetal fragmentada (X) Cobertura  
vegetal degradada ( ) Impermeabilização do solo ( ) Compactação do solo  
( ) Outras: \_\_\_\_\_

Obs: isolamento-cercamento correto seguindo o Código Florestal

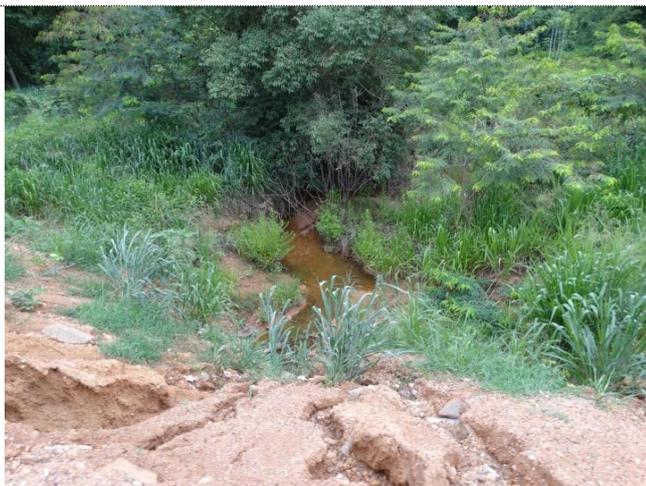
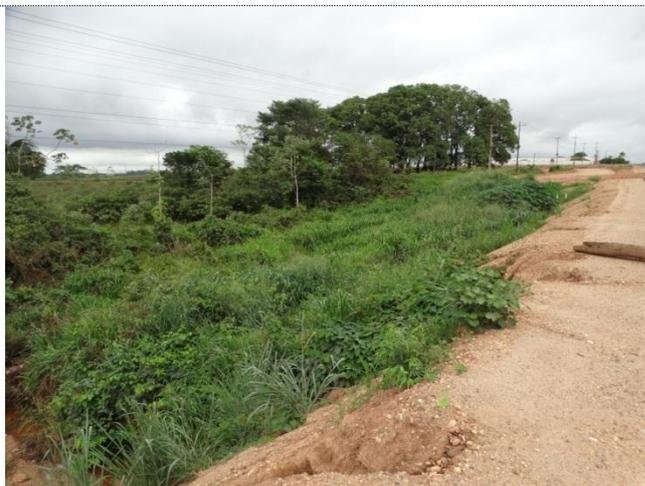
**7 – Registro fotográfico e/ou croqui**

<b>1 – Código da APP:</b> 141	
<b>2 – Localização</b>	
Município: Ji-Paraná	Km: 337+ 261 m
Lado (D/E/ambos): ambos	
Coordenadas: (20L) 0616968 / 8792290	
Obs:	
<b>3 – Tipo de APP</b>

**5.2 – Consequências:** ( ) Cobertura vegetal ausente ( ) Cobertura vegetal fragmentada (X) Cobertura vegetal degradada ( ) Impermeabilização do solo ( ) Compactação do solo  
( ) Outras: \_\_\_\_\_

Obs: monitoramento e recuperação do solo
