**CADASTRO E CARACTERIZAÇÃO DE APP / PASSIVOS AMBIENTAIS (MEIO BIÓTICO)**  
**Rodovia BR-364 MT/RO**

**1 – Código da APP:** 001

Km: 1264 + 253 m

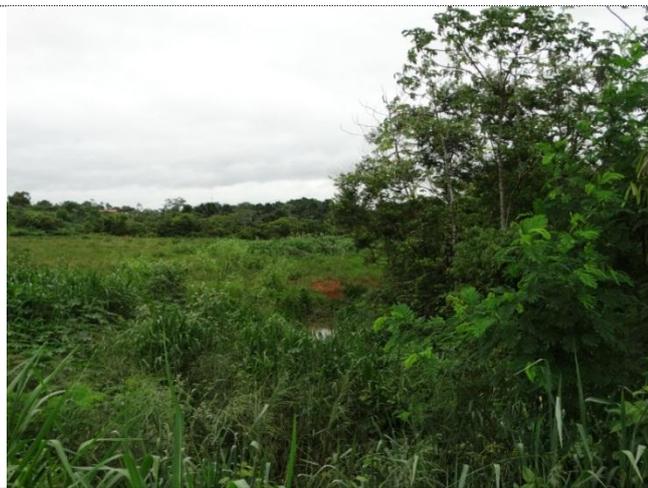
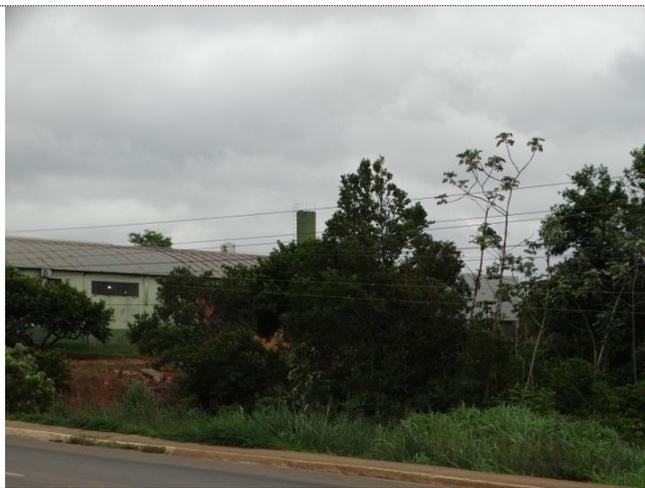
**7 – Registro fotográfico e/ou croqui**

<b>1 – Código da APP:</b> 142	
<b>2 – Localização</b>	
Município: Ji-Paraná	Km: 339+ 0 m
Coordenadas: (20L) 0616921 / 8794025	Lado (D/E/ambos): ambos
Obs:	
<b>3 – Tipo de APP</b>	
<input checked="" type="checkbox"/> Curso d'água natural – largura: 1 m	<input type="checkbox"/> Lago ou lagoa natural – dimensões: _____ x _____ m
<input type="checkbox"/> Reservatório d'água artificial– dimensões: _____ x _____m	<input type="checkbox"/> Nascente ou olho d'água
<input type="checkbox"/> Outro: _____	
Obs:	
<b>4 – Caracterização Biótica da APP</b>	
<b>4.1 – Superfície coberta por:</b> <input type="checkbox"/> Rocha <input type="checkbox"/> Cascalho	<b>4.2 – Vegetação:</b> <input type="checkbox"/> Ausente/rara <input checked="" type="checkbox"/> Gramíneas
<input type="checkbox"/> Solo exposto <input type="checkbox"/> Cobertura morta-folheto	<input type="checkbox"/> Herbáceas < 0,5 m <input type="checkbox"/> Arbustivas/lenhoso baixo < 3 m

**5.2 – Consequências:** ( ) Cobertura vegetal ausente ( ) Cobertura vegetal fragmentada (X) Cobertura vegetal degradada ( ) Impermeabilização do solo ( ) Compactação do solo  
( ) Outras: \_\_\_\_\_

Obs: retirar árvores cortadas da faixa de servidão.

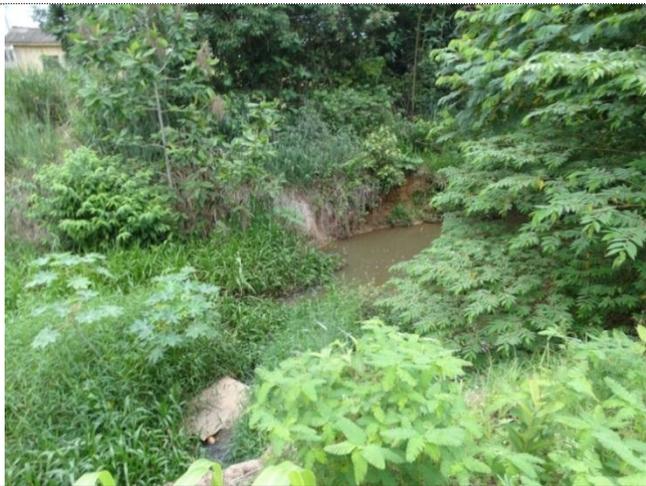
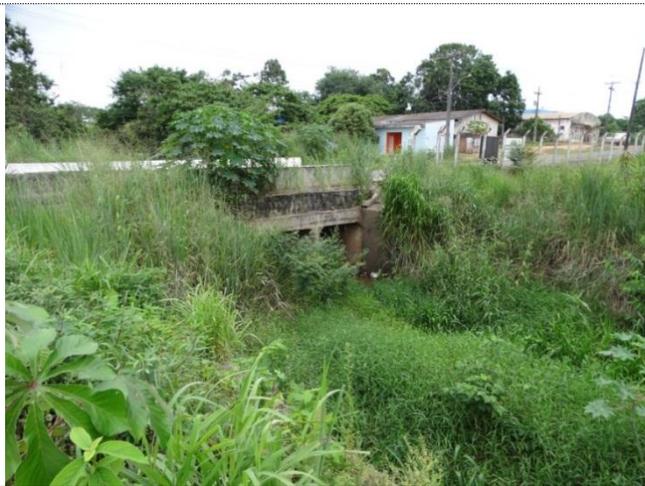
**7 – Registro fotográfico e/ou croqui**

**5.2 – Consequências:** ( ) Cobertura vegetal ausente ( ) Cobertura vegetal fragmentada (X) Cobertura vegetal degradada ( ) Impermeabilização do solo ( ) Compactação do solo  
( ) Outras: \_\_\_\_\_

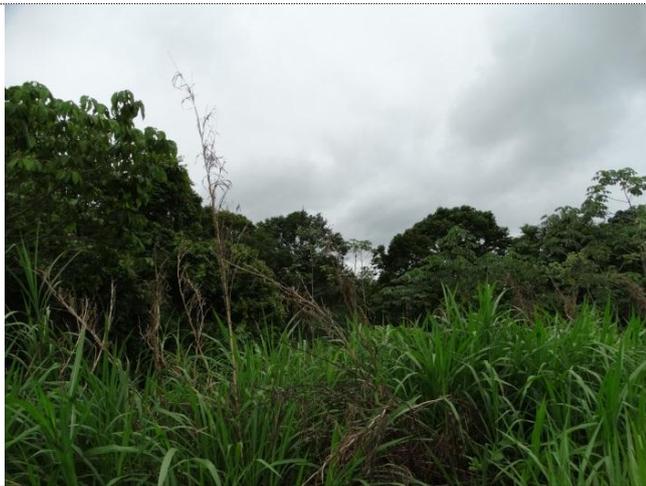
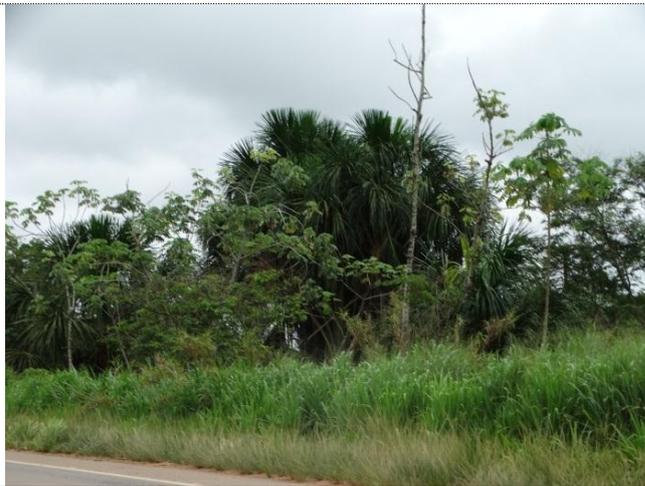
<b>1 – Código da APP:</b> 150	
<b>2 – Localização</b>	
Município: Ji-Paraná	Km: 351+ 249 m
Lado (D/E/ambos): ambos	
Coordenadas: (20L) 0608373 / 8801664	
Obs:	
<b>3 – Tipo de APP</b>

**5.2 – Consequências:** Cobertura vegetal ausente    Cobertura vegetal fragmentada    Cobertura vegetal degradada    Impermeabilização do solo    Compactação do solo  
Outras: \_\_\_\_\_

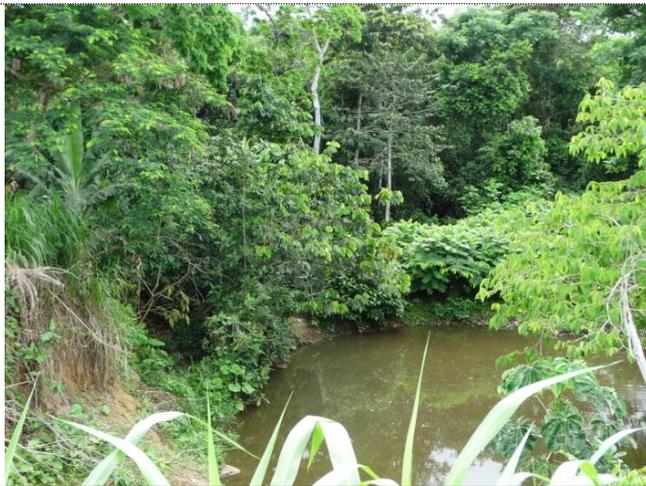
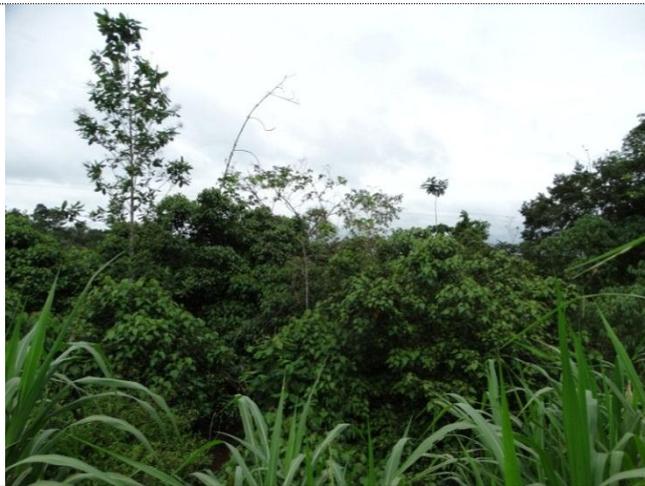
<b>1 – Código da APP:</b> 151	
<b>2 – Localização</b>	
Município: Ji-Paraná	Km: 352+ 490 m
Lado (D/E/ambos): ambos	
Coordenadas: (20L) 0607863 / 8802809	
Obs:	
<b>3 – Tipo de APP</b>

**5.2 – Consequências:** ( ) Cobertura vegetal ausente (X) Cobertura vegetal fragmentada ( ) Cobertura  
vegetal degradada ( ) Impermeabilização do solo ( ) Compactação do solo  
( ) Outras: \_\_\_\_\_

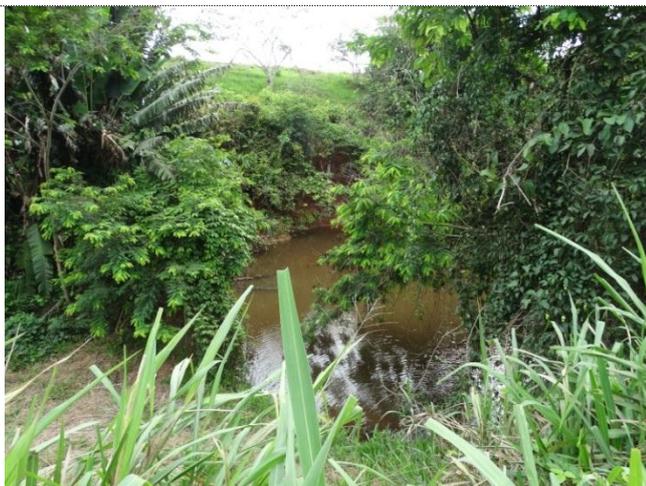
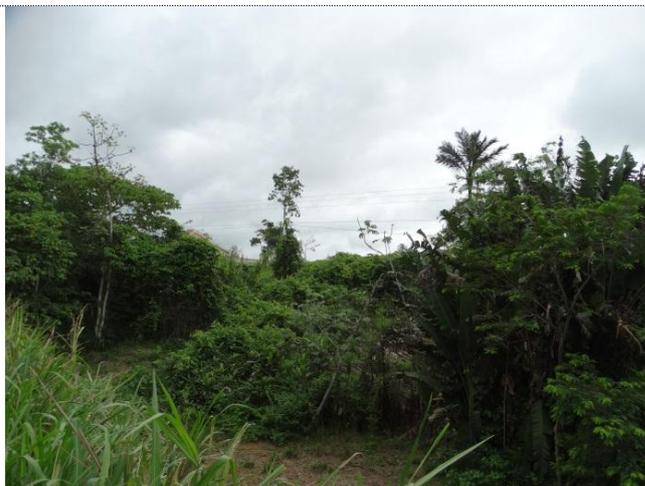
**5.2 – Consequências:** ( )Cobertura vegetal ausente ( )Cobertura vegetal fragmentada (X)Cobertura  
vegetal degradada ( )Impermeabilização do solo ( )Compactação do solo  
( )Outras: \_\_\_\_\_

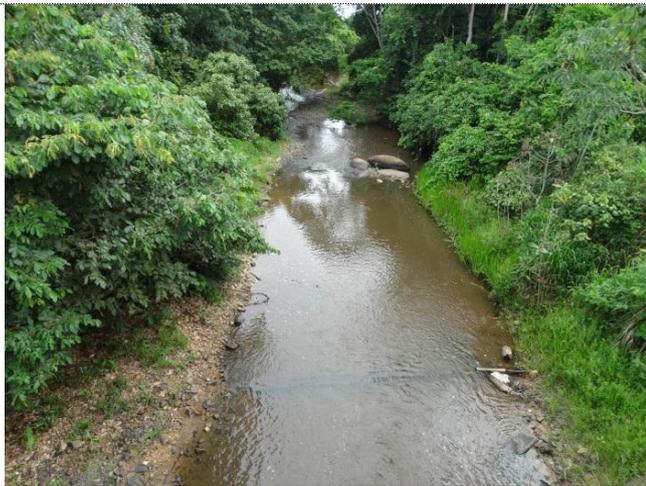
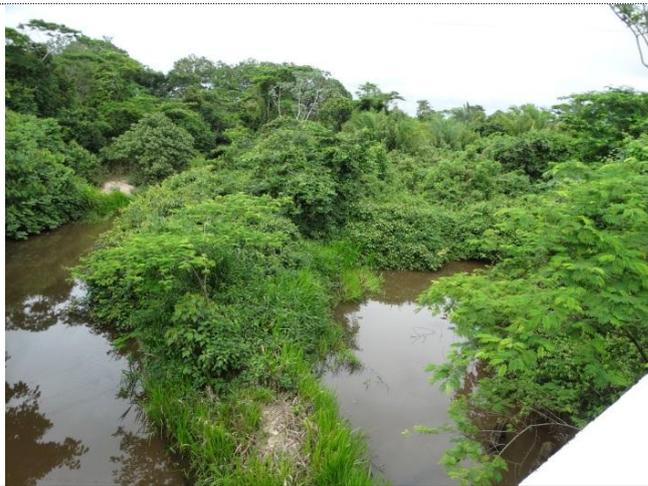
**5.2 – Consequências:** ( ) Cobertura vegetal ausente ( ) Cobertura vegetal fragmentada ( ) Cobertura vegetal degradada ( ) Impermeabilização do solo ( ) Compactação do solo ( ) Outras: perturbada

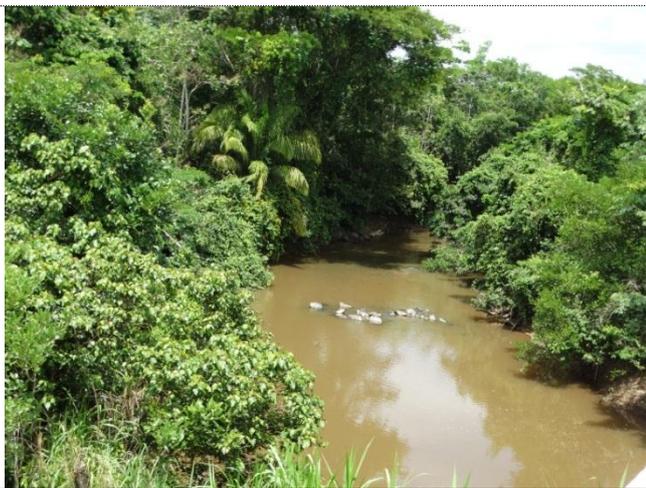
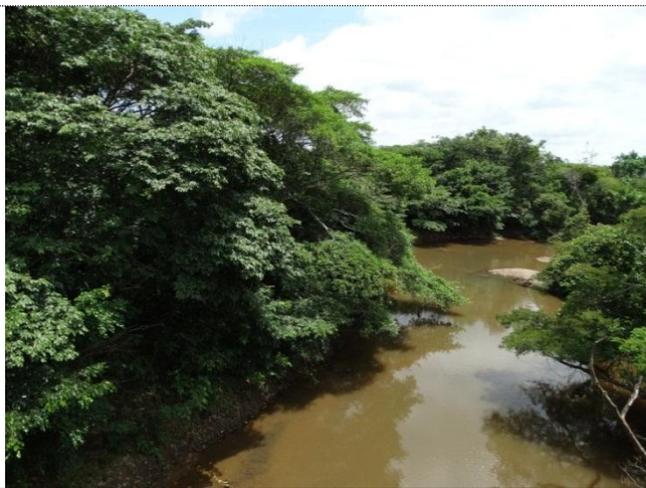
**5.2 – Consequências:** ( ) Cobertura vegetal ausente ( ) Cobertura vegetal fragmentada ( ) Cobertura vegetal degradada ( ) Impermeabilização do solo ( ) Compactação do solo ( ) Cobertura (X) Outras: parcialmente perturbada

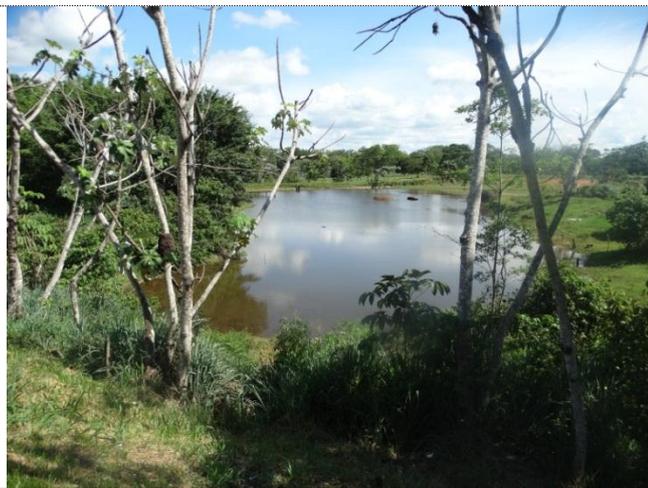
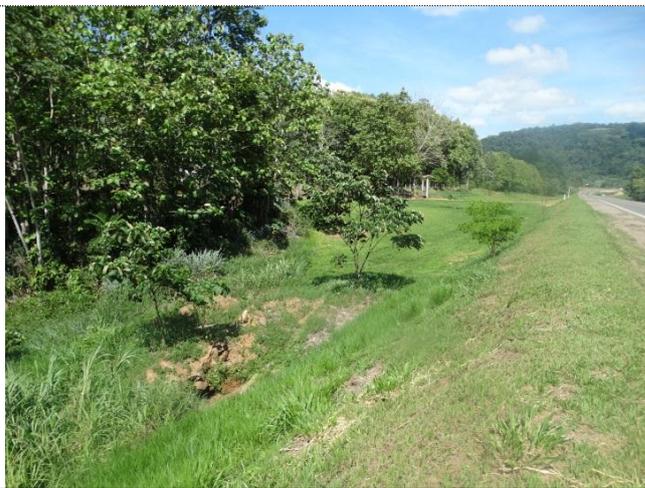
**5.2 – Consequências:** ( ) Cobertura vegetal ausente ( ) Cobertura vegetal fragmentada ( ) Cobertura vegetal degradada ( ) Impermeabilização do solo ( ) Compactação do solo ( ) Outras: perturbada

Obs: isolamento-cercamento: LE

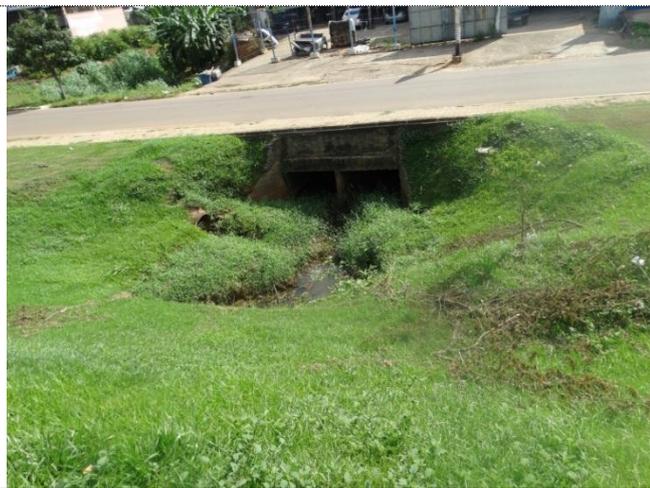
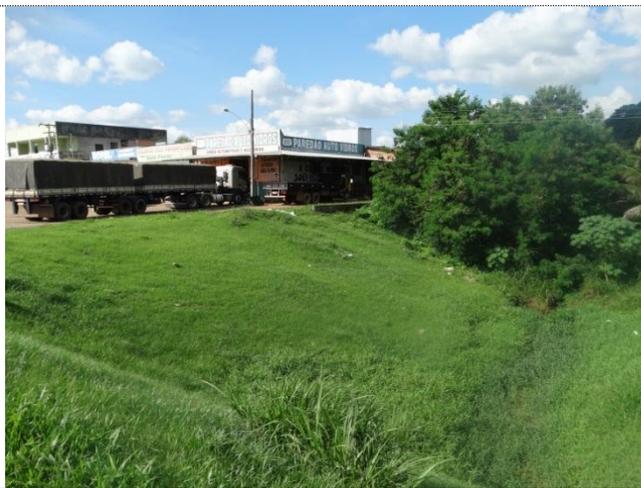
**5.2 – Consequências:** Cobertura vegetal ausente    Cobertura vegetal fragmentada    Cobertura vegetal degradada    Impermeabilização do solo    Compactação do solo  
Outras: somente gramíneas

Obs: monitoramento do solo

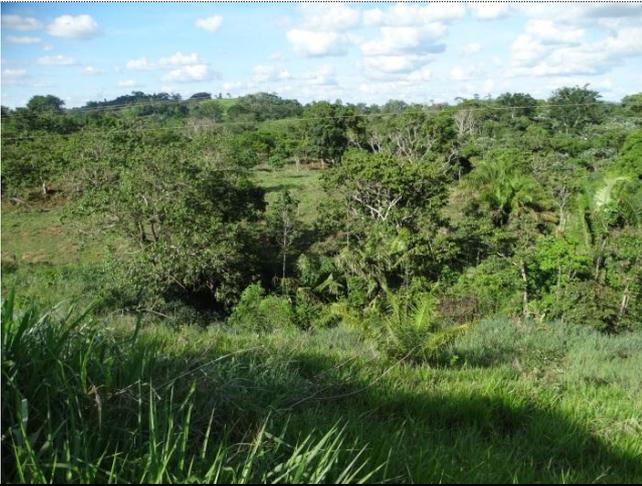
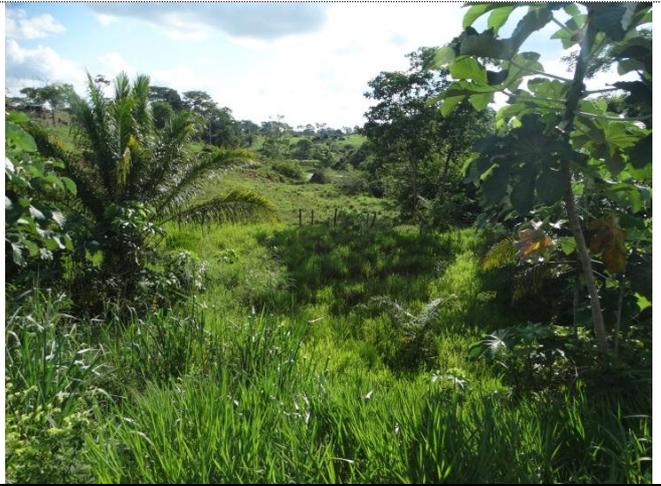
**7 – Registro fotográfico e/ou croqui**

<b>1 – Código da APP:</b> 173	
<b>2 – Localização</b> Município: Ouro Preto do Oeste – RO      Km: 392 + 386 m      Lado (D/E/ambos): ambos Coordenadas: (20L) 0577374 / 8821030 Obs:	
<b>3 – Tipo de APP</b> (X) Curso d'água natural – largura: 1 m      ( ) Lago ou lagoa natural – dimensões: _____ x _____ m ( ) Reservatório d'água artificial – dimensões: _____ x _____ m      ( ) Nascente ou olho d'água ( ) Outro: _____ Obs: área de brejo – forma lagoa represada	
<b>4 – Caracterização Biótica da APP</b>	
<b>4.1 – Superfície coberta por:</b> ( ) Rocha      ( ) Cascalho ( ) Solo exposto      ( ) Cobertura morta-folheda (X) Vegetação (ver 4.2)      ( ) Uso antrópico (ver 4.7) Obs:	<b>4.2 – Vegetação:</b> ( ) Ausente/rara      ( ) Gramíneas ( ) Herbáceas < 0,5 m      ( ) Arbustivas/lenhoso baixo < 3 m (X) Arbóreas/lenhoso alto > 3 m Obs:
<b>4.3 – Bioma da vegetação:</b> Amazônia : mata ciliar  Obs:	<b>4.4 – Formação vegetal:</b> ( ) contínua      (X) fragmentada Largura da vegetação a partir da margem do corpo d'água: _____ Obs: ME/LD: contínua LE 5 m

**5.2 – Consequências:** ( )Cobertura vegetal ausente ( )Cobertura vegetal fragmentada ( )Cobertura vegetal degradada ( )Impermeabilização do solo ( )Compactação do solo ( )Outras: perturbada

Obs: revegetação-plantio: parte do LD e LE

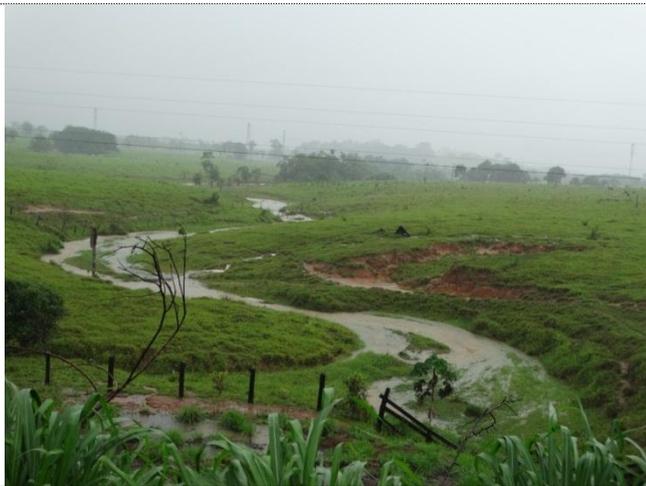
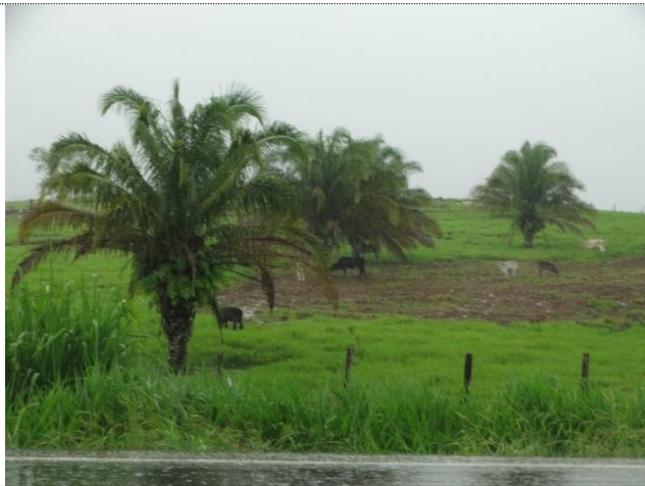
**7 – Registro fotográfico e/ou croqui**

<b>1 – Código da APP:</b> 175	
<b>2 – Localização</b> Município: Ouro Preto do Oeste                      Km: 395+ 350 m                      Lado (D/E/ambos): ambos Coordenadas: (20L) 0575652 / 8823126 Obs:	
<b>3 – Tipo de APP</b> (X) Curso d'água natural – largura: 2 m                      ( ) Lago ou lagoa natural – dimensões: _____ x _____ m ( ) Reservatório d'água artificial– dimensões: _____ x _____m                      ( ) Nascente ou olho d'água ( ) Outro: _____ Obs:	
<b>4 – Caracterização Biótica da APP</b>	
<b>4.1 – Superfície coberta por:</b> ( ) Rocha                      ( ) Cascalho ( ) Solo exposto                      ( ) Cobertura morta-folhedeo (X) Vegetação (ver 4.2)                      ( ) Uso antrópico (ver 4.7) Obs:	<b>4.2 – Vegetação:</b> ( ) Ausente/rara                      (X) Gramíneas ( ) Herbáceas < 0,5 m                      ( ) Arbustivas/lenhoso baixo < 3 m ( ) Arbóreas/lenhoso alto > 3 m Obs:

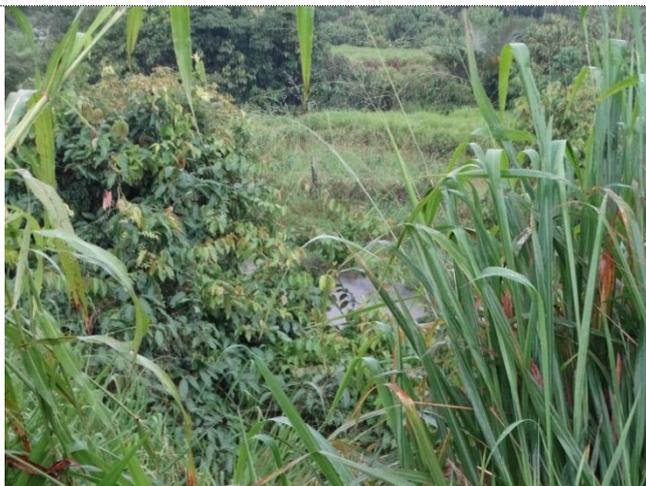
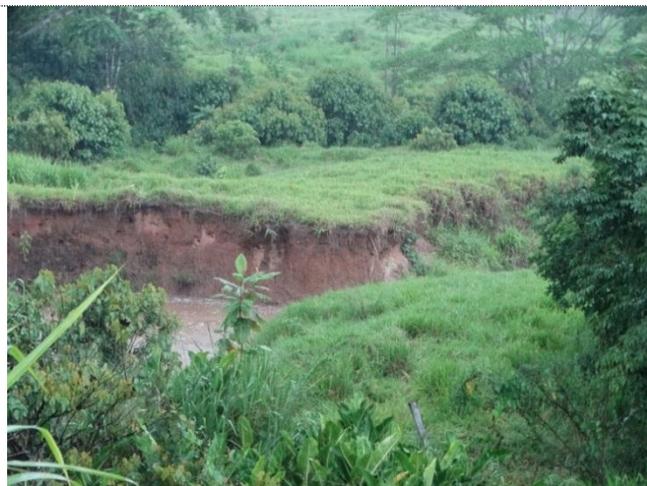
**7 – Registro fotográfico e/ou croqui**

<b>1 – Código da APP:</b> 176	
<b>2 – Localização</b> Município: Ouro Preto do Oeste                      Km: 397+ 50 m                      Lado (D/E/ambos): ambos Coordenadas: (20L) 0574562 / 8824457 Obs:	
<b>3 – Tipo de APP</b> (X) Curso d'água natural – largura: 8 m                      ( ) Lago ou lagoa natural – dimensões: _____ x _____ m ( ) Reservatório d'água artificial– dimensões: _____ x _____m                      ( ) Nascente ou olho d'água ( ) Outro: _____ Obs:	
<b>4 – Caracterização Biótica da APP</b>	
<b>4.1 – Superfície coberta por:</b> ( ) Rocha                      ( ) Cascalho ( ) Solo exposto                      ( ) Cobertura morta-folhedeo (X) Vegetação (ver 4.2)                      ( ) Uso antrópico (ver 4.7) Obs:	<b>4.2 – Vegetação:</b> ( ) Ausente/rara                      (X) Gramíneas ( ) Herbáceas < 0,5 m                      (X) Arbustivas/lenhoso baixo < 3 m ( ) Arbóreas/lenhoso alto > 3 m Obs:

Obs: medidas de conservação do solo

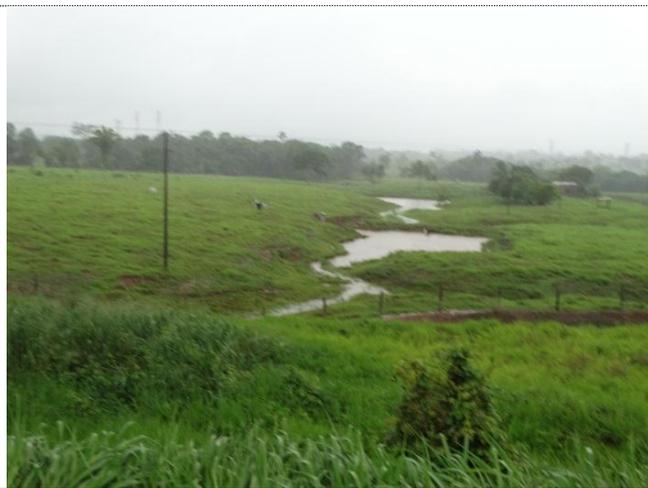
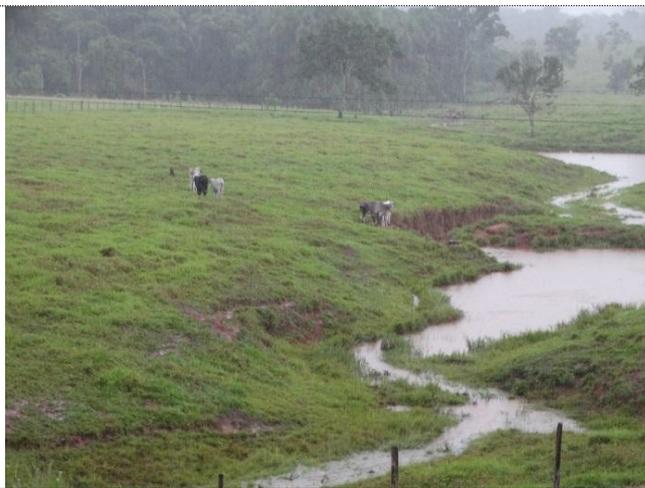
**7 – Registro fotográfico e/ou croqui**

<b>1 – Código da APP:</b> 177	
<b>2 – Localização</b> Município: Ouro Preto do Oeste                      Km: 397+ 850m                      Lado (D/E/ambos): ambos Coordenadas: (20L) 0574073 / 8825056 Obs:	
<b>3 – Tipo de APP</b> (X) Curso d'água natural – largura: 1 m                      ( ) Lago ou lagoa natural – dimensões: _____ x _____ m ( ) Reservatório d'água artificial– dimensões: _____ x _____m                      (X) Nascente ou olho d'água ( ) Outro: _____ Obs: represada à jusante da rodovia	
<b>4 – Caracterização Biótica da APP</b>	
<b>4.1 – Superfície coberta por:</b> ( ) Rocha                      ( ) Cascalho ( ) Solo exposto                      ( ) Cobertura morta-folheda (X) Vegetação (ver 4.2)                      ( ) Uso antrópico (ver 4.7) Obs:	<b>4.2 – Vegetação:</b> ( ) Ausente/rara                      (X) Gramíneas ( ) Herbáceas < 0,5 m                      ( ) Arbustivas/lenhoso baixo < 3 m ( ) Arbóreas/lenhoso alto > 3 m Obs:

Obs: medidas de conservação do solo

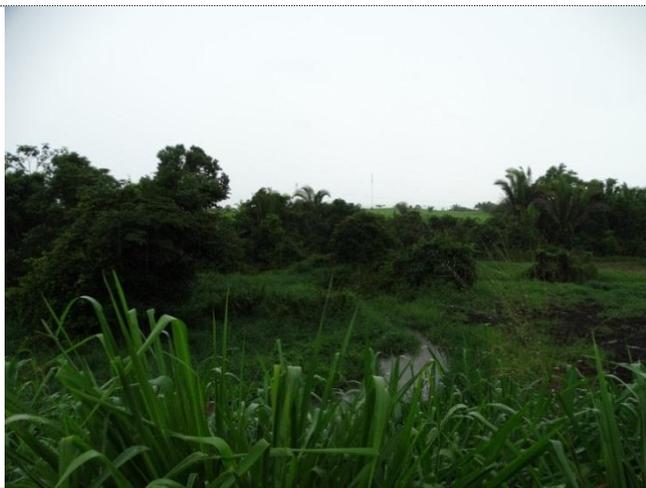
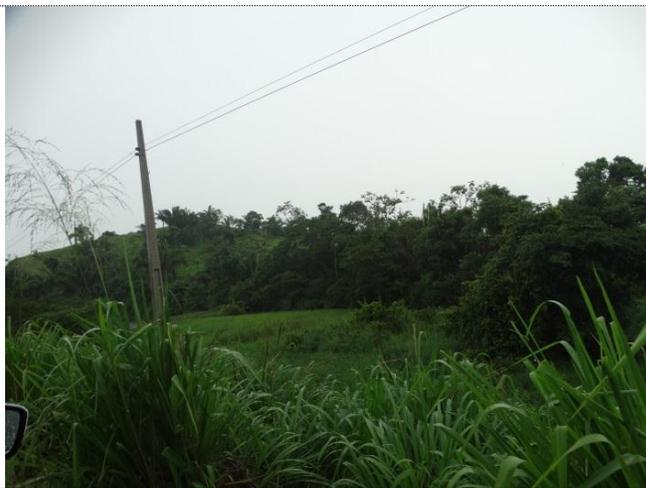
**7 – Registro fotográfico e/ou croqui**

<b>1 – Código da APP:</b> 185	
<b>2 – Localização</b> Município: Ouro Preto do Oeste                      Km: 404+ 750 m                      Lado (D/E/ambos): ambos Coordenadas: (20L) 0569280 / 8830904 Obs:	
<b>3 – Tipo de APP</b> (X) Curso d'água natural – largura: 3 m                      ( ) Lago ou lagoa natural – dimensões: _____ x _____ m ( ) Reservatório d'água artificial– dimensões: _____ x _____m                      ( ) Nascente ou olho d'água ( ) Outro: _____ Obs: forma lagoa	
<b>4 – Caracterização Biótica da APP</b>	
<b>4.1 – Superfície coberta por:</b> ( ) Rocha                      ( ) Cascalho ( ) Solo exposto                      ( ) Cobertura morta-folhedeo (X) Vegetação (ver 4.2)                      ( ) Uso antrópico (ver 4.7) Obs:	<b>4.2 – Vegetação:</b> ( ) Ausente/rara                      ( ) Gramíneas ( ) Herbáceas < 0,5 m                      ( ) Arbustivas/lenhoso baixo < 3 m (X) Arbóreas/lenhoso alto > 3 m Obs: muita gramínea

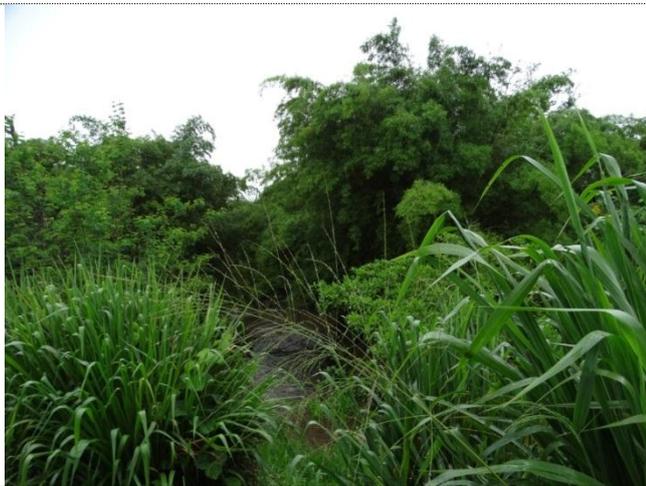
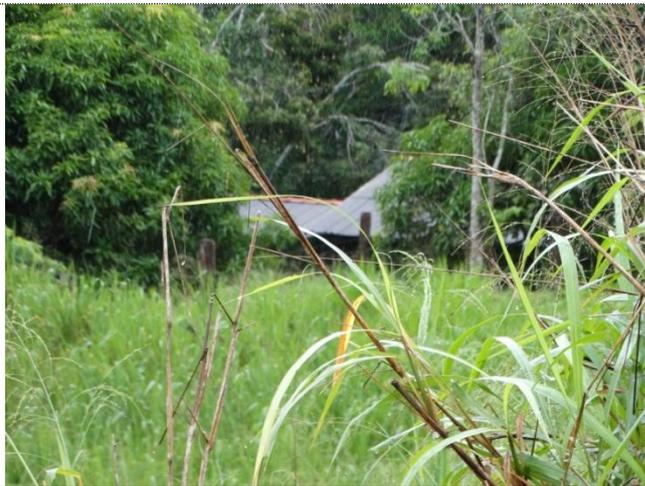
**7 – Registro fotográfico e/ou croqui**

**5.2 – Consequências:** ( ) Cobertura vegetal ausente ( ) Cobertura vegetal fragmentada ( ) Cobertura vegetal degradada ( ) Impermeabilização do solo ( ) Compactação do solo ( ) Cobertura (X) Outras: perturbada

Obs: verificar construção de casa na APP.

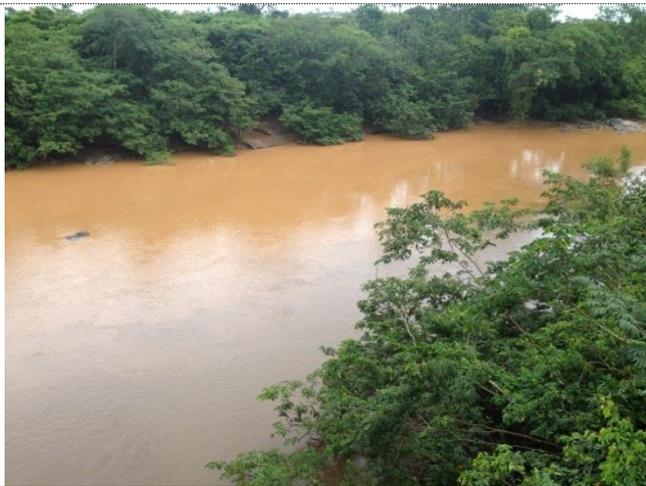
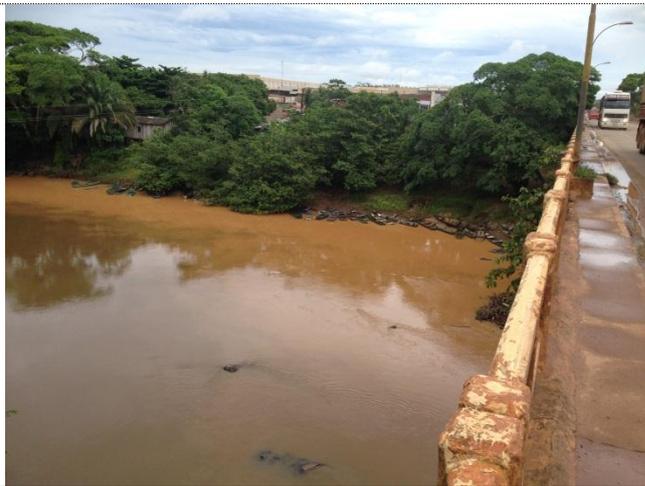
**7 – Registro fotográfico e/ou croqui**

<b>1 – Código da APP:</b> 198	
<b>2 – Localização</b>	
Município: Jaru – RO	Km: 423+ 330 m
Coordenadas: (20L) 0558609 / 8845180	Lado (D/E/ambos): ambos
Obs: Rio Jaru	
<b>3 – Tipo de APP</b>

**5.2 – Consequências:** ( ) Cobertura vegetal ausente ( ) Cobertura vegetal fragmentada (X) Cobertura vegetal degradada ( ) Impermeabilização do solo ( ) Compactação do solo  
( ) Outras: \_\_\_\_\_

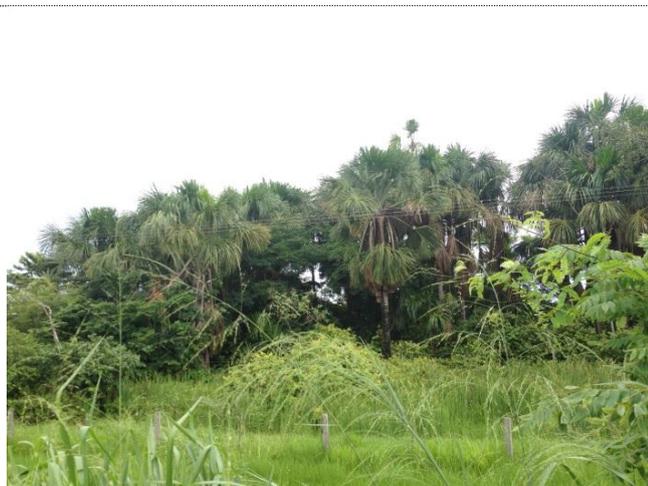
**7 – Registro fotográfico e/ou croqui**

**5.2 – Consequências:** ( ) Cobertura vegetal ausente ( ) Cobertura vegetal fragmentada (X) Cobertura vegetal degradada ( ) Impermeabilização do solo ( ) Compactação do solo  
(X) Outras: perturbada

Obs: cobertura vegetal degradada: LE

Obs: revegetação-plantio: parte

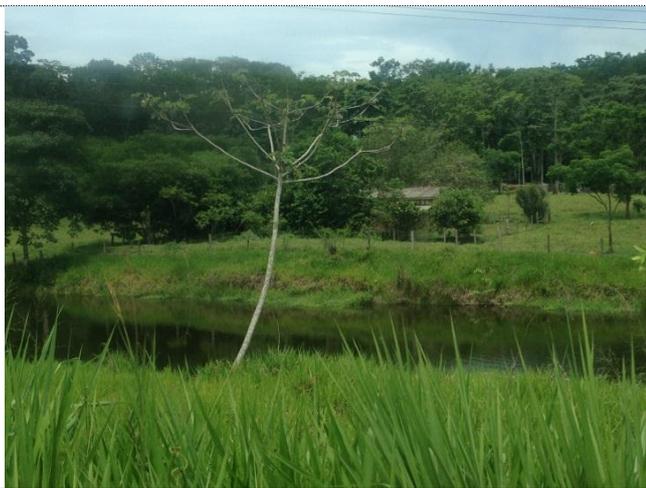
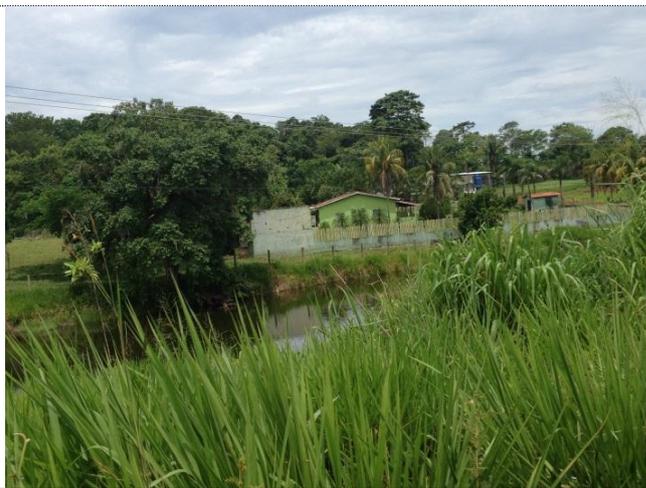
**7 – Registro fotográfico e/ou croqui**

<b>1 – Código da APP:</b> 202	
<b>2 – Localização</b>	
Município: Jaru – RO	Km: 432+ 640 m
Lado (D/E/ambos): ambos	
Coordenadas: (20L) 0552362 / 8850012	
Obs:	
<b>3 – Tipo de APP</b>

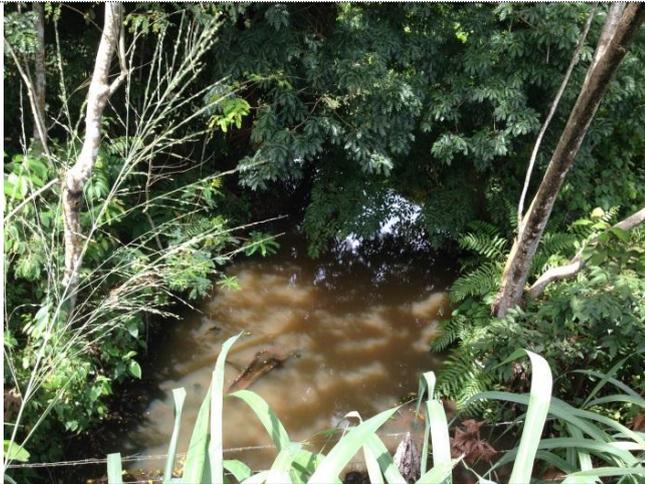
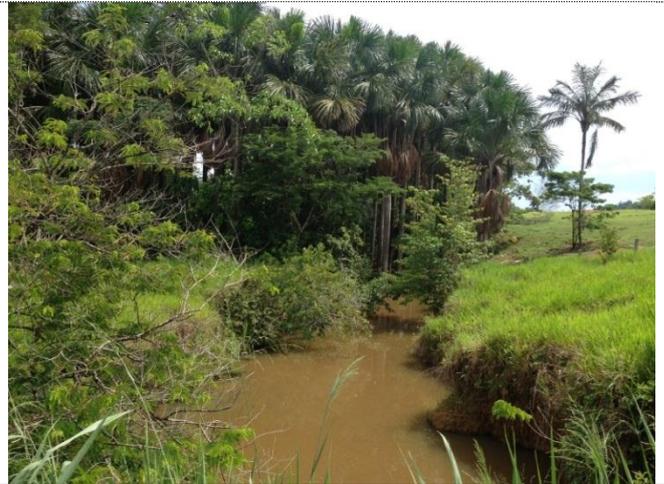
**7 – Registro fotográfico e/ou croqui**

<b>1 – Código da APP:</b> 203	
<b>2 – Localização</b>	
Município: Jaru – RO	Km: 435+ 570m
Lado (D/E/ambos): ambos	
Coordenadas: (20L) 0549851 / 8851771	
Obs:	
<b>3 – Tipo de APP</b>

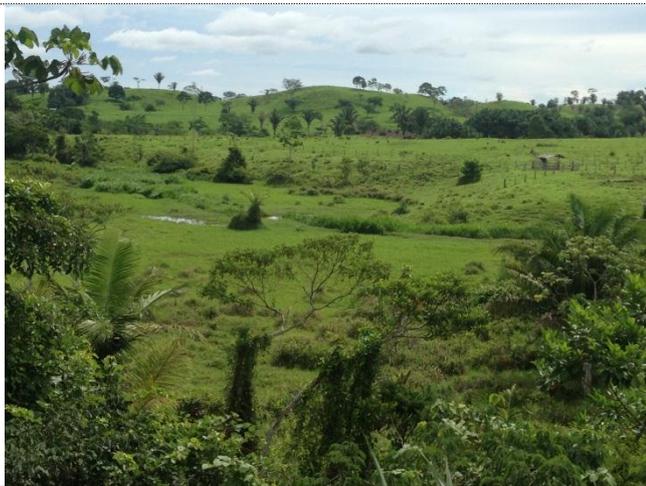
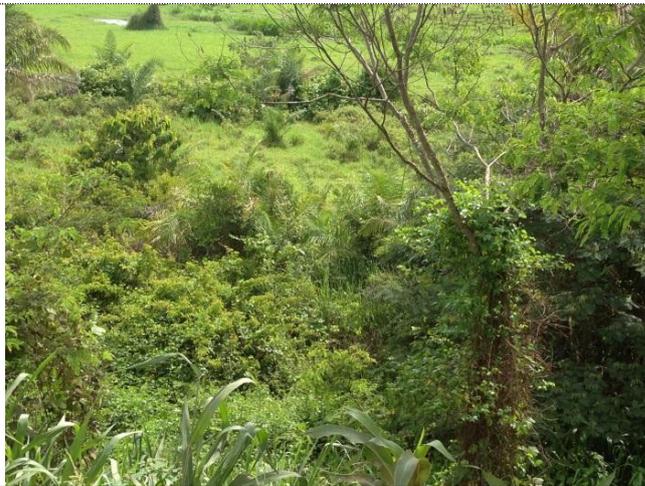
**7 – Registro fotográfico e/ou croqui**

<b>1 – Código da APP:</b> 204	
<b>2 – Localização</b>	
Município: Jaru – RO	Km: 433 + 30 m
Lado (D/E/ambos): ambos	
Coordenadas: (20L) 549398 / 8852298	
Obs:	
<b>3 – Tipo de APP</b>	
<input checked="" type="checkbox"/> Curso d'água natural – largura: sem limite definido <input type="checkbox"/> Lago ou lagoa natural – dimensões: _____ x _____ m <input type="checkbox"/> Reservatório d'água artificial– dimensões: _____ x _____m <input type="checkbox"/> Nascente ou olho d'água <input type="checkbox"/> Outro: _____ Obs: presença de represamento (20 x 90 m)	
<b>4 – Caracterização Biótica da APP</b>	
<b>4.1 – Superfície coberta por:</b> <input type="checkbox"/> Rocha <input type="checkbox"/> Cascalho <input type="checkbox"/> Solo exposto <input type="checkbox"/> Cobertura morta-folhedeo	<b>4.2 – Vegetação:</b> <input type="checkbox"/> Ausente/rara <input checked="" type="checkbox"/> Gramíneas <input type="checkbox"/> Herbáceas < 0,5 m <input type="checkbox"/> Arbustivas/lenhoso baixo < 3 m <input type="checkbox"/> Arbóreas/lenhoso alto > 3 m

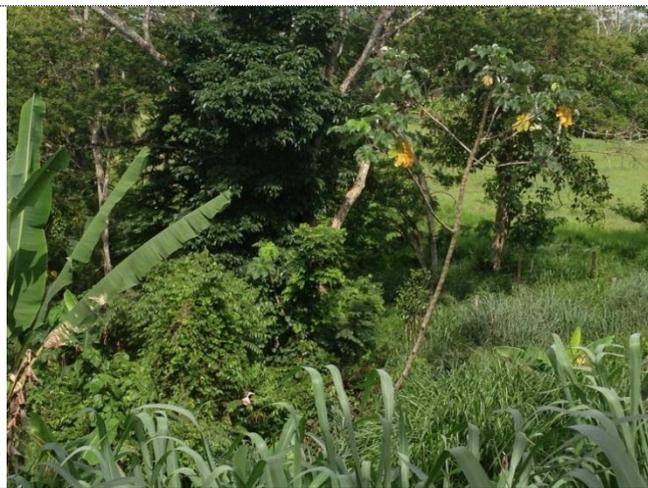
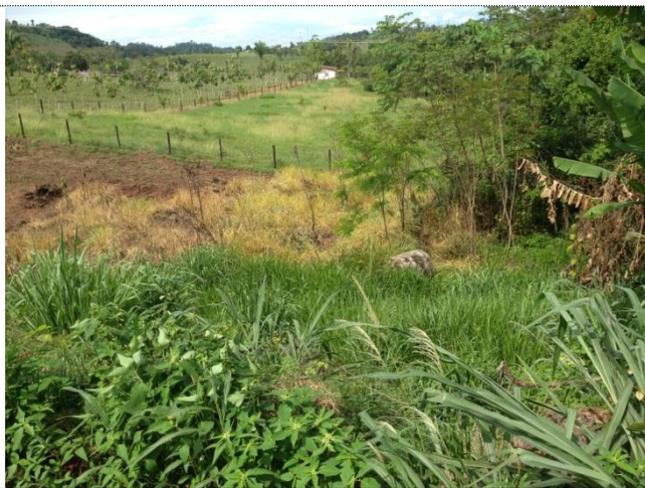
**7 – Registro fotográfico e/ou croqui**

<b>1 – Código da APP:</b> 206	
<b>2 – Localização</b> Município: Jaru / Theobroma – RO                      Km: 437 + 610 m                      Lado (D/E/ambos): D Coordenadas: (20L) 548081 / 8853671 Obs:	
<b>3 – Tipo de APP</b> (X) Curso d'água natural – largura: sem limite definido                      ( ) Lago ou lagoa natural – dimensões: _____ x _____ m ( ) Reservatório d'água artificial– dimensões: _____ x _____m                      ( ) Nascente ou olho d'água ( ) Outro: _____ Obs: presença de represamento	
<b>4 – Caracterização Biótica da APP</b>	
<b>4.1 – Superfície coberta por:</b> ( ) Rocha                      ( ) Cascalho ( ) Solo exposto                      ( ) Cobertura morta-folheda (X) Vegetação (ver 4.2)                      (X) Uso antrópico (ver 4.7) Obs:	<b>4.2 – Vegetação:</b> ( ) Ausente/rara                      (X) Gramíneas ( ) Herbáceas < 0,5 m                      ( ) Arbustivas/lenhoso baixo < 3 m (X) Arbóreas/lenhoso alto > 3 m Obs: árvores esparsas

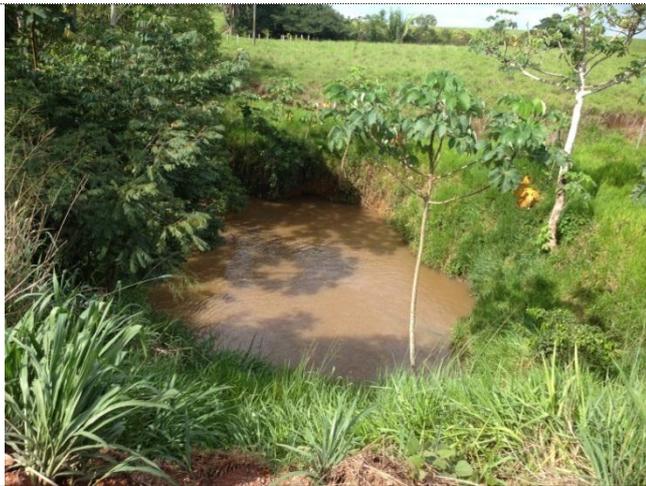
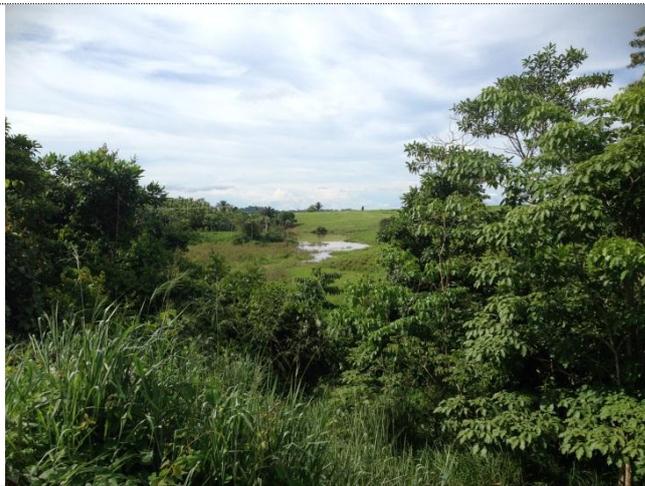
**7 – Registro fotográfico e/ou croqui**

**5.2 – Consequências:** ( ) Cobertura vegetal ausente ( ) Cobertura vegetal fragmentada (X) Cobertura  
vegetal degradada ( ) Impermeabilização do solo ( ) Compactação do solo  
( ) Outras: \_\_\_\_\_

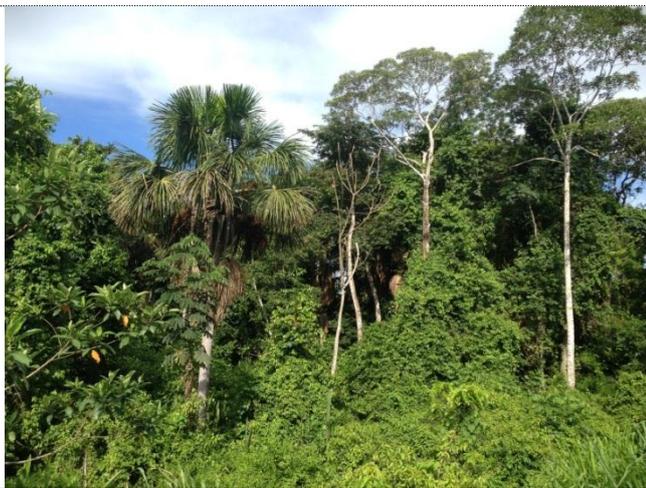
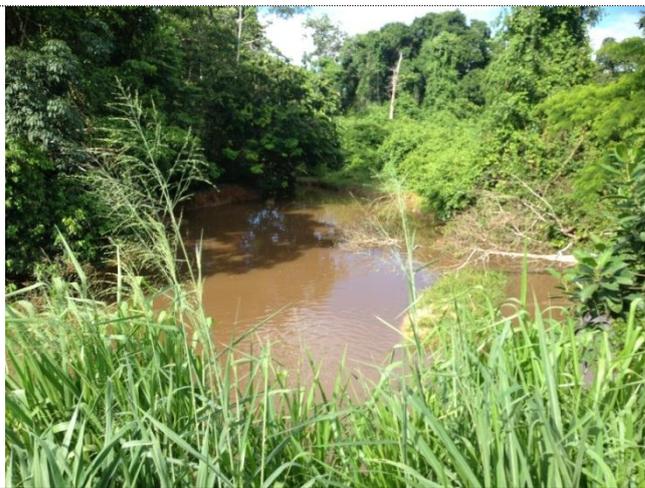
**7 – Registro fotográfico e/ou croqui**

**5.2 – Consequências:** ( ) Cobertura vegetal ausente ( ) Cobertura vegetal fragmentada ( ) Cobertura vegetal degradada ( ) Impermeabilização do solo ( ) Compactação do solo ( ) Outras: perturbada

Obs: monitoramento do solo

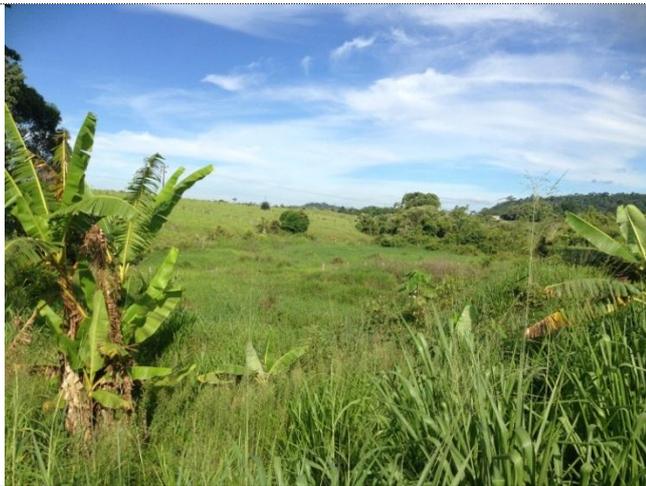
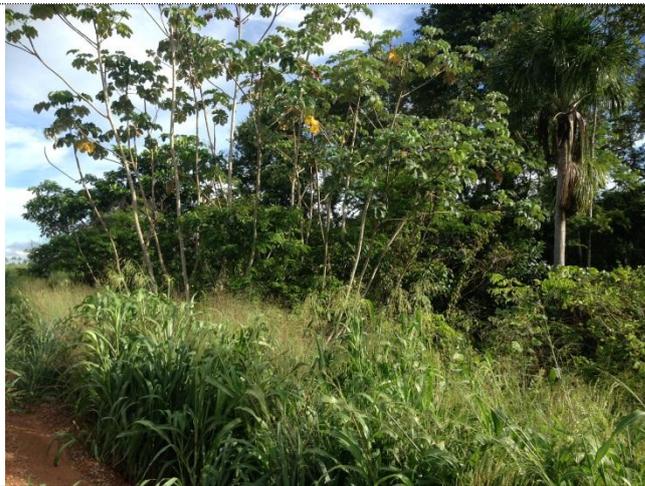
**7 – Registro fotográfico e/ou croqui**

<b>1 – Código da APP:</b> 216	
<b>2 – Localização</b> Município: Jaru / Theobroma – RO                      Km: 447+ 760 m                      Lado (D/E/ambos): ambos Coordenadas: (20L) 0539547 / 8860236 Obs:	
<b>3 – Tipo de APP</b> (X) Curso d'água natural – largura: 2 m                      ( ) Lago ou lagoa natural – dimensões: _____ x _____ m ( ) Reservatório d'água artificial– dimensões: _____ x _____m                      ( ) Nascente ou olho d'água ( ) Outro: _____ Obs: área úmida	
<b>4 – Caracterização Biótica da APP</b>	
<b>4.1 – Superfície coberta por:</b> ( ) Rocha                      ( ) Cascalho ( ) Solo exposto                      ( ) Cobertura morta-folhedeo (x) Vegetação (ver 4.2)                      ( ) Uso antrópico (ver 4.7) Obs:	<b>4.2 – Vegetação:</b> ( ) Ausente/rara                      ( ) Gramíneas ( ) Herbáceas < 0,5 m                      ( ) Arbustivas/lenhoso baixo < 3 m (x) Arbóreas/lenhoso alto > 3 m Obs:

**5.2 – Consequências:** ( ) Cobertura vegetal ausente ( ) Cobertura vegetal fragmentada (X) Cobertura  
vegetal degradada ( ) Impermeabilização do solo ( ) Compactação do solo  
( ) Outras: \_\_\_\_\_

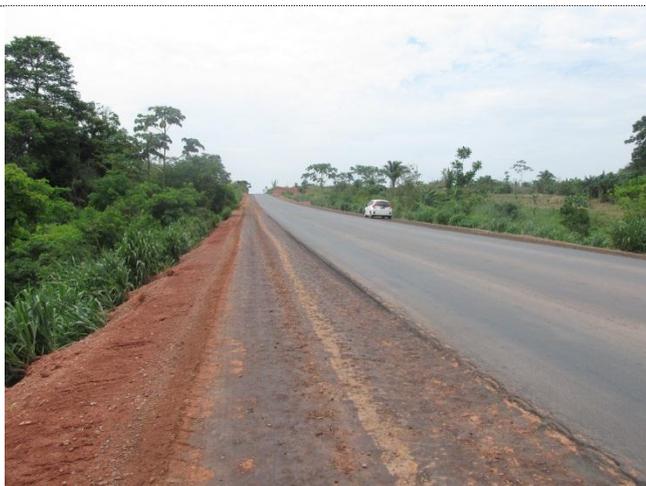
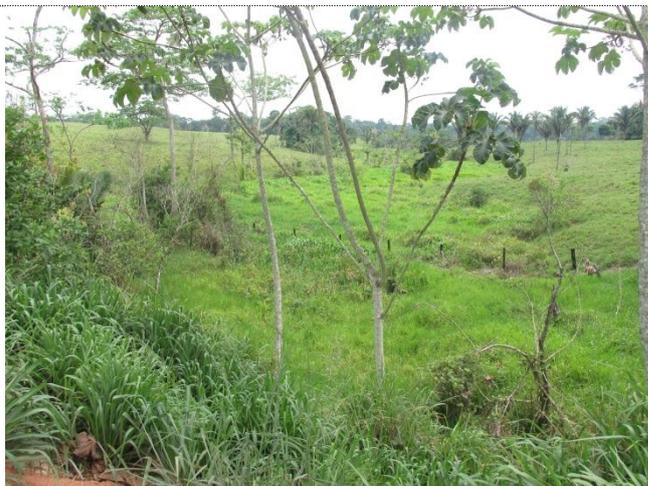
**7 – Registro fotográfico e/ou croqui**

<b>1 – Código da APP:</b> 217	
<b>2 – Localização</b> Município: Jaru / Theobroma – RO                      Km: 449 + 900 m                      Lado (D/E/ambos): ambos Coordenadas: (20L) 537877 / 8861457 Obs:	
<b>3 – Tipo de APP</b> (X) Curso d'água natural – largura: sem limite definido                      ( ) Lago ou lagoa natural – dimensões: _____ x _____ m ( ) Reservatório d'água artificial– dimensões: _____ x _____m                      ( ) Nascente ou olho d'água ( ) Outro: _____ Obs: formação de área úmida (brejo / várzea)	
<b>4 – Caracterização Biótica da APP</b>	
<b>4.1 – Superfície coberta por:</b> ( ) Rocha                      ( ) Cascalho ( ) Solo exposto                      ( ) Cobertura morta-folhedeo (X) Vegetação (ver 4.2)                      (X) Uso antrópico (ver 4.7) Obs:	<b>4.2 – Vegetação:</b> ( ) Ausente/rara                      ( ) Gramíneas ( ) Herbáceas < 0,5 m                      (X) Arbustivas/lenhoso baixo < 3 m ( ) Arbóreas/lenhoso alto > 3 m Obs:

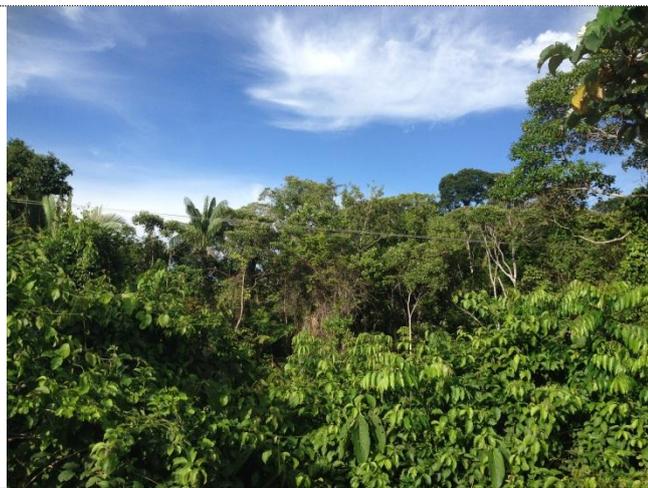
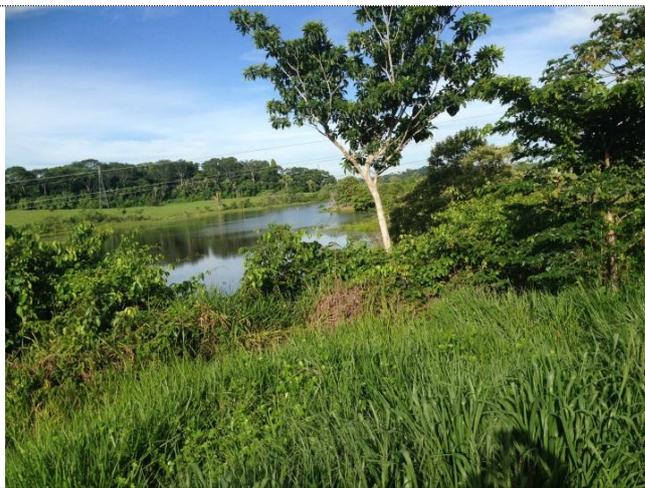
**7 – Registro fotográfico e/ou croqui**

<b>1 – Código da APP:</b> 218	
<b>2 – Localização</b> Município: Jaru / Theobroma – RO                      Km: 450+ 850 m                      Lado (D/E/ambos): ambos Coordenadas: (20L) 0536981 / 8862116 Obs:	
<b>3 – Tipo de APP</b> (X) Curso d'água natural – largura: 4 m                      ( ) Lago ou lagoa natural – dimensões: _____ x _____ m ( ) Reservatório d'água artificial– dimensões: _____ x _____m                      ( ) Nascente ou olho d'água ( ) Outro: _____ Obs:	
<b>4 – Caracterização Biótica da APP</b>	
<b>4.1 – Superfície coberta por:</b> ( ) Rocha                      ( ) Cascalho ( ) Solo exposto                      ( ) Cobertura morta-folheda (X) Vegetação (ver 4.2)                      ( ) Uso antrópico (ver 4.7) Obs:	<b>4.2 – Vegetação:</b> ( ) Ausente/rara                      ( ) Gramíneas ( ) Herbáceas < 0,5 m                      ( ) Arbustivas/lenhoso baixo < 3 m (X) Arbóreas/lenhoso alto > 3 m Obs:

**5.2 – Consequências:** ( ) Cobertura vegetal ausente (X) Cobertura vegetal fragmentada ( ) Cobertura vegetal degradada ( ) Impermeabilização do solo ( ) Compactação do solo ( ) Cobertura (X) Outras: perturbada

Obs: monitoramento do solo

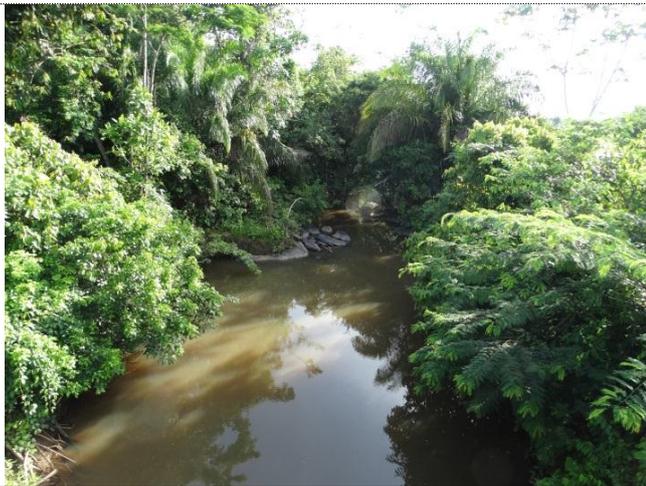
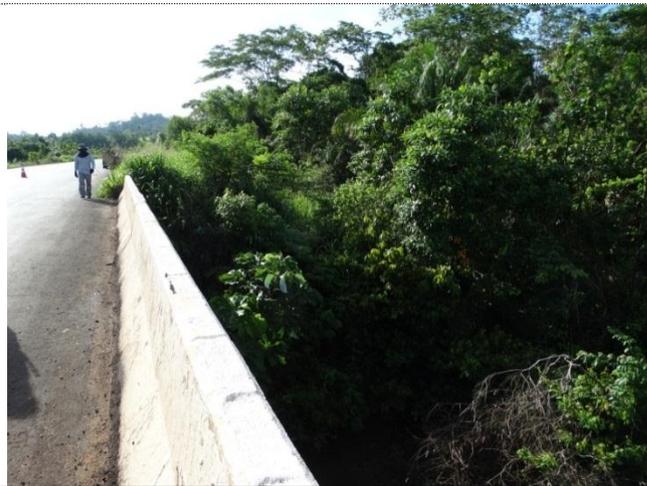
**7 – Registro fotográfico e/ou croqui**

**5.2 – Consequências:** ( )Cobertura vegetal ausente ( )Cobertura vegetal fragmentada (X)Cobertura  
vegetal degradada ( )Impermeabilização do solo ( )Compactação do solo  
( )Outras: \_\_\_\_\_

Obs: cobertura vegetal degradada LD  
Perturbada LE

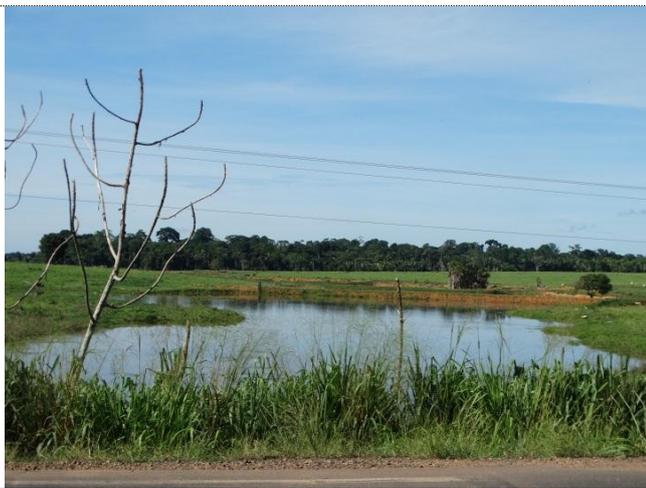
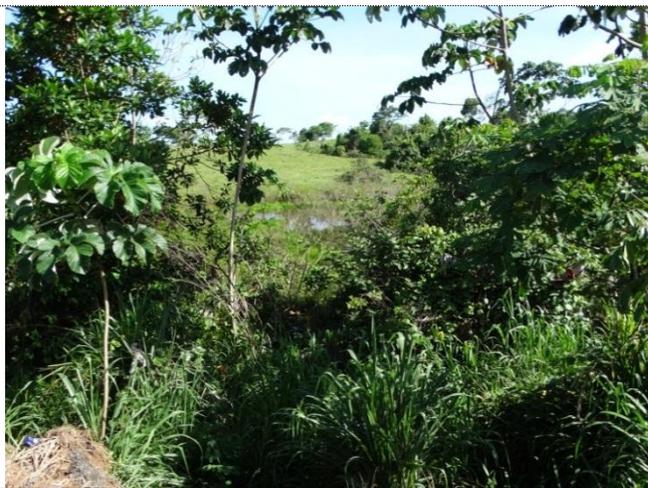
**7 – Registro fotográfico e/ou croqui**

<b>1 – Código da APP:</b> 236	
<b>2 – Localização</b> Município: Ariquemes – RO Km: 479 + 100 m Lado (D/E/ambos): E Coordenadas: (20L) 515480 / 8879185 Obs:	
<b>3 – Tipo de APP</b> ( ) Curso d'água natural – largura: _____ m ( ) Lago ou lagoa natural – dimensões: _____ x _____ m ( ) Reservatório d'água artificial– dimensões: _____ x _____ m (X) Nascente ou olho d'água ( ) Outro: _____ Obs: presença de represamento (30 x 40 m)	
<b>4 – Caracterização Biótica da APP</b>	
<b>4.1 – Superfície coberta por:</b> ( ) Rocha ( ) Cascalho ( ) Solo exposto ( ) Cobertura morta-folheda (X) Vegetação (ver 4.2) (X) Uso antrópico (ver 4.7) Obs:	<b>4.2 – Vegetação:</b> ( ) Ausente/rara ( ) Gramíneas (X) Herbáceas < 0,5 m ( ) Arbustivas/lenhoso baixo < 3 m ( ) Arbóreas/lenhoso alto > 3 m Obs:
<b>4.3 – Bioma da vegetação:</b> Amazônia <b>Tipo:</b> mata alagada, com represamento Obs:	<b>4.4 – Formação vegetal:</b> ( ) contínua (X) fragmentada Largura da vegetação a partir da margem do corpo d'água: 20 Obs:

**5.2 – Consequências:** ( ) Cobertura vegetal ausente ( ) Cobertura vegetal fragmentada (X) Cobertura  
vegetal degradada ( ) Impermeabilização do solo ( ) Compactação do solo  
( ) Outras: \_\_\_\_\_
