**CADASTRO E CARACTERIZAÇÃO DE APP / PASSIVOS AMBIENTAIS (MEIO BIÓTICO)**  
**Rodovia BR-364 MT/RO**

**1 – Código da APP:** 001

Km: 1264 + 253 m

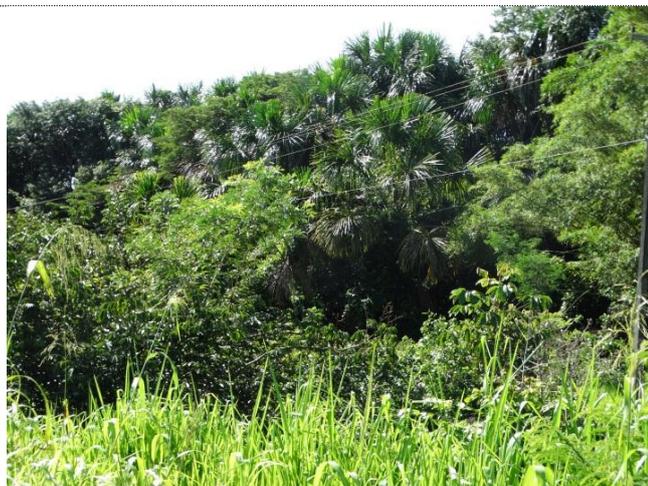
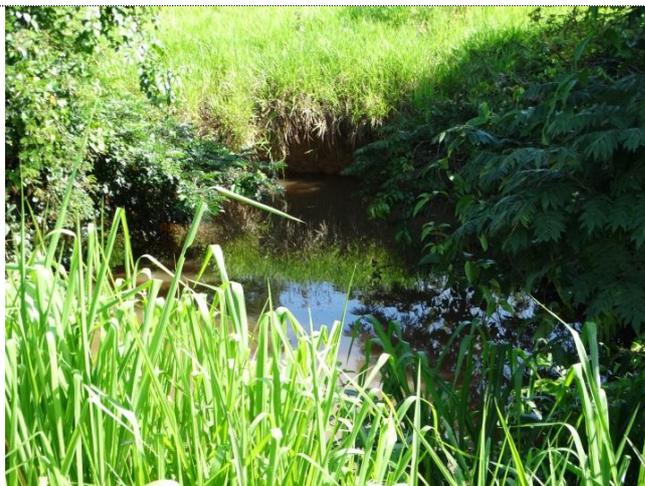
**7 – Registro fotográfico e/ou croqui**

**5.2 – Consequências:** ( ) Cobertura vegetal ausente ( ) Cobertura vegetal fragmentada (X) Cobertura vegetal degradada ( ) Impermeabilização do solo ( ) Compactação do solo  
( ) Outras: \_\_\_\_\_

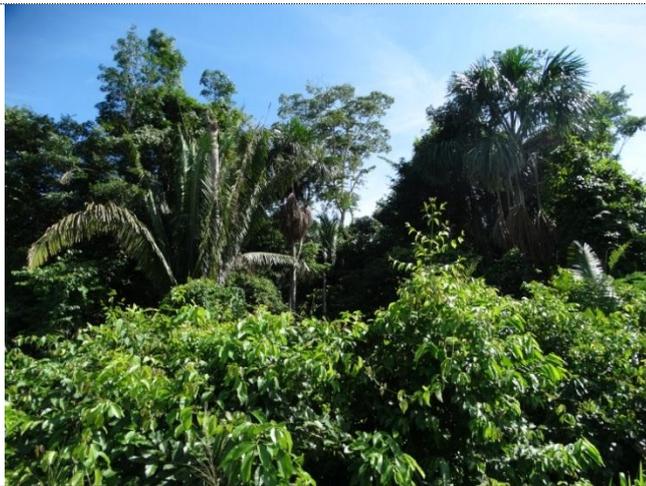
**7 – Registro fotográfico e/ou croqui**

**5.2 – Consequências:** ( ) Cobertura vegetal ausente ( ) Cobertura vegetal fragmentada (X) Cobertura vegetal degradada ( ) Impermeabilização do solo ( ) Compactação do solo  
( ) Outras: \_\_\_\_\_

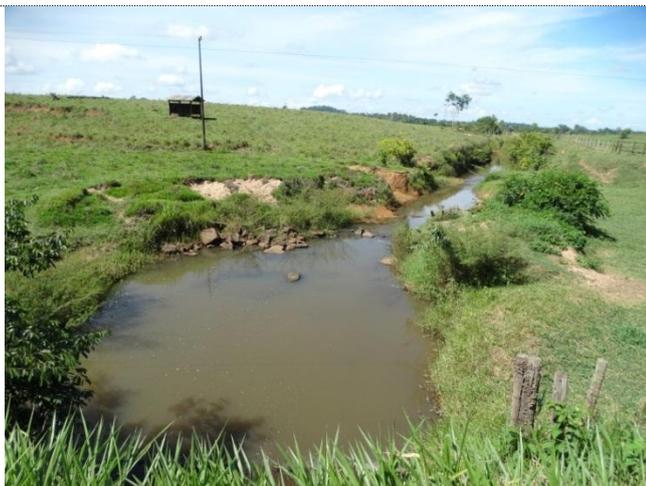
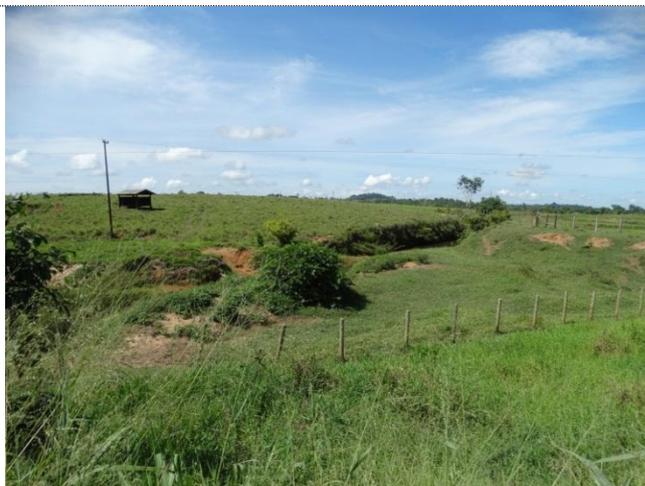
**7 – Registro fotográfico e/ou croqui**

Obs: conservação do solo

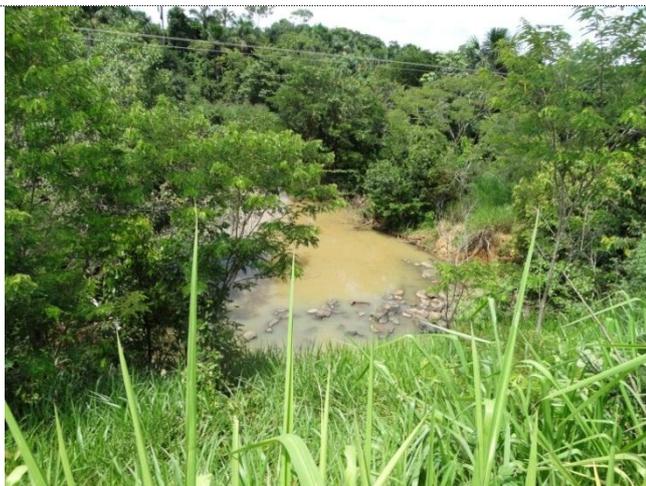
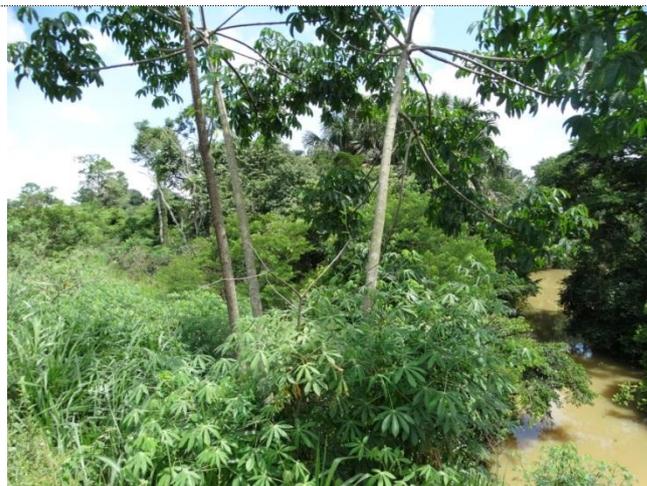
**7 – Registro fotográfico e/ou croqui**

**5.2 – Consequências:** ( ) Cobertura vegetal ausente ( ) Cobertura vegetal fragmentada (X) Cobertura vegetal degradada ( ) Impermeabilização do solo ( ) Compactação do solo  
( ) Outras: \_\_\_\_\_

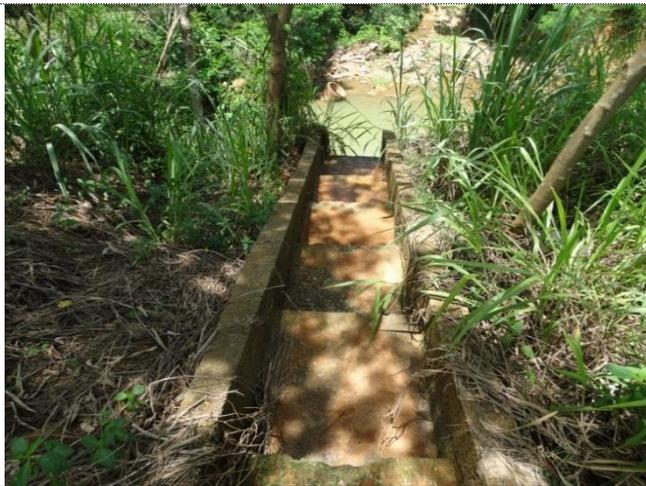
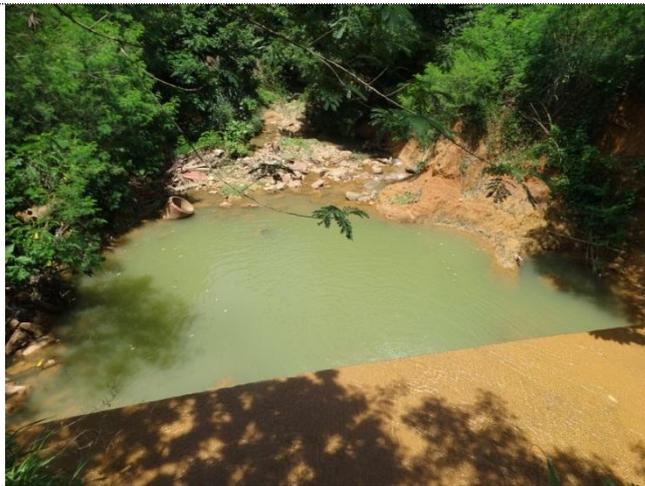
**7 – Registro fotográfico e/ou croqui**

Obs: medidas de conservação do solo

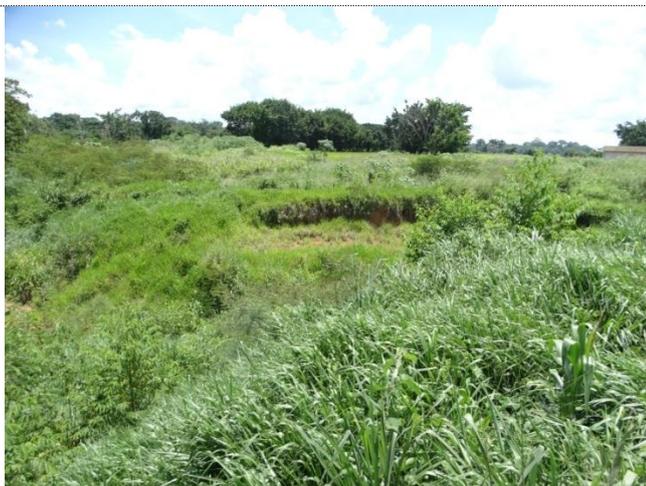
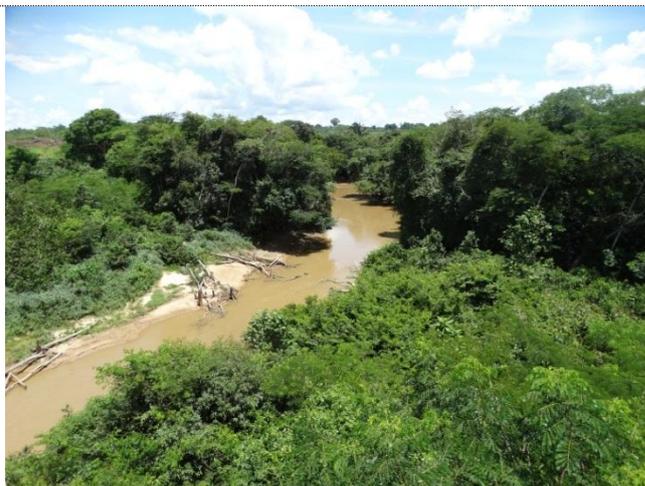
**7 – Registro fotográfico e/ou croqui**

**5.2 – Consequências:** ( ) Cobertura vegetal ausente ( ) Cobertura vegetal fragmentada ( ) Cobertura vegetal degradada ( ) Impermeabilização do solo ( ) Compactação do solo ( ) Outras: perturbada

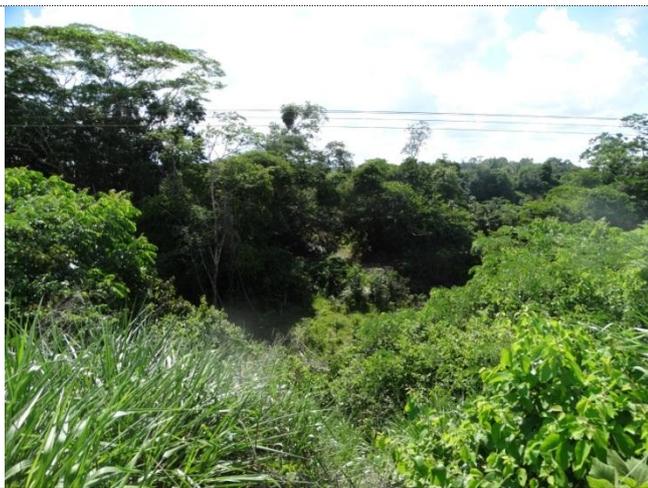
**7 – Registro fotográfico e/ou croqui**

**5.2 – Consequências:** ( )Cobertura vegetal ausente ( )Cobertura vegetal fragmentada (X)Cobertura  
vegetal degradada ( )Impermeabilização do solo ( )Compactação do solo  
( )Outras: \_\_\_\_\_

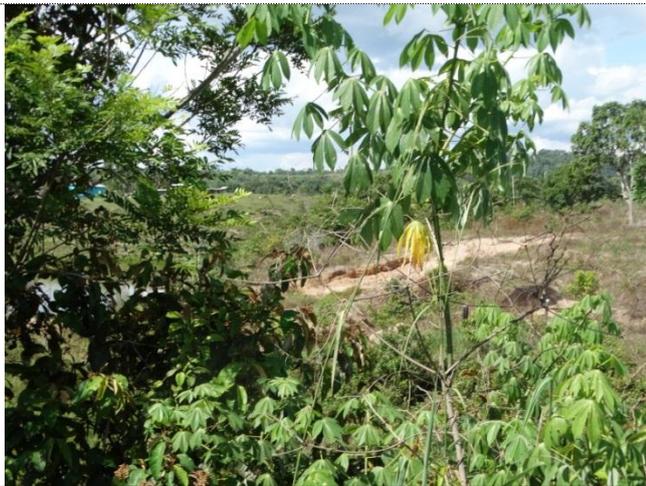
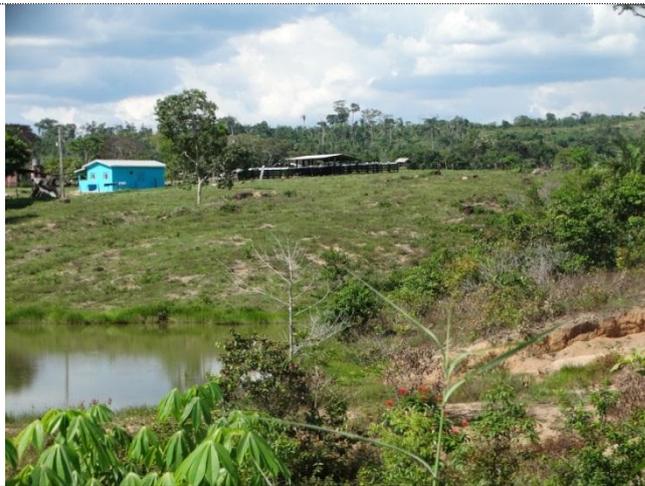
**7 – Registro fotográfico e/ou croqui**

Obs: conservação do solo

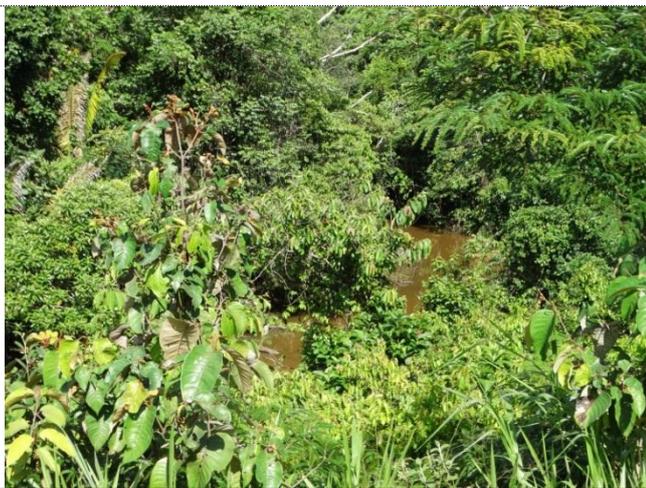
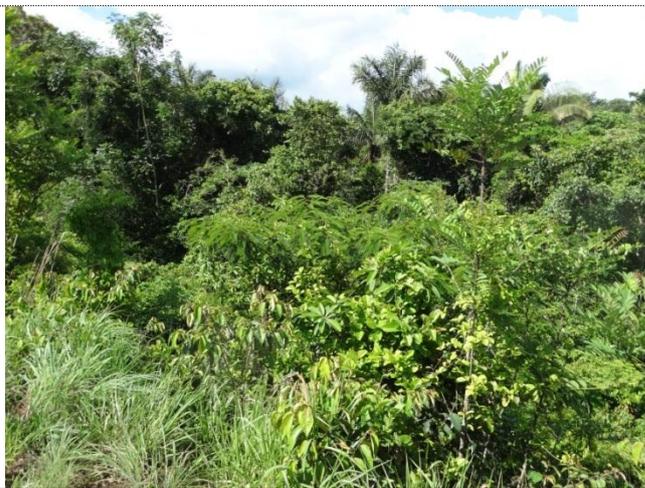
**7 – Registro fotográfico e/ou croqui**

<b>1 – Código da APP:</b> 266	
<b>2 – Localização</b> Município: Alto Paraíso/ Ariquemes - RO Km: 534+ 950 m Lado (D/E/ambos): ambos Coordenadas: (20L) 0489348 / 8921735 Obs:	
<b>3 – Tipo de APP</b> (X) Curso d'água natural – largura: 8 m ( ) Lago ou lagoa natural – dimensões: _____ x _____ m ( ) Reservatório d'água artificial– dimensões: _____ x _____m ( ) Nascente ou olho d'água ( ) Outro: _____ Obs:	
<b>4 – Caracterização Biótica da APP</b>	
<b>4.1 – Superfície coberta por:</b> ( ) Rocha ( ) Cascalho ( ) Solo exposto ( ) Cobertura morta-folheda (X) Vegetação (ver 4.2) ( ) Uso antrópico (ver 4.7) Obs:	<b>4.2 – Vegetação:</b> ( ) Ausente/rara ( ) Gramíneas ( ) Herbáceas < 0,5 m ( ) Arbustivas/lenhoso baixo < 3 m (X) Arbóreas/lenhoso alto > 3 m Obs:
<b>4.3 – Bioma da vegetação:</b> Amazônia <b>Tipo:</b> mata ciliar Obs:	<b>4.4 – Formação vegetal:</b> (X) contínua ( ) fragmentada Largura da vegetação a partir da margem do corpo d'água: _____ Obs:

**5.2 – Consequências:** ( ) Cobertura vegetal ausente ( ) Cobertura vegetal fragmentada ( ) Cobertura vegetal degradada ( ) Impermeabilização do solo ( ) Compactação do solo ( ) Cobertura (X) Outras: perturbada

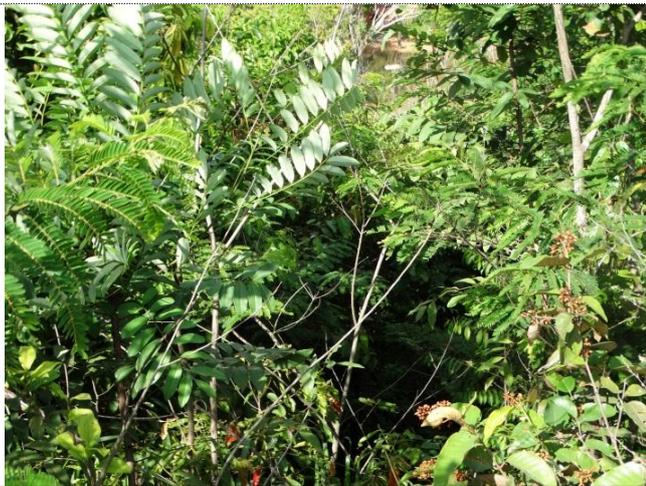
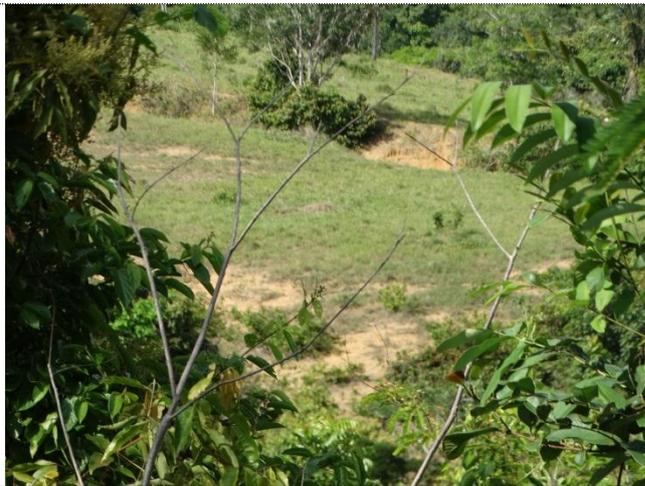
**7 – Registro fotográfico e/ou croqui**

**5.2 – Consequências:** ( ) Cobertura vegetal ausente ( ) Cobertura vegetal fragmentada ( ) Cobertura vegetal degradada ( ) Impermeabilização do solo ( ) Compactação do solo ( ) Outras: degradada

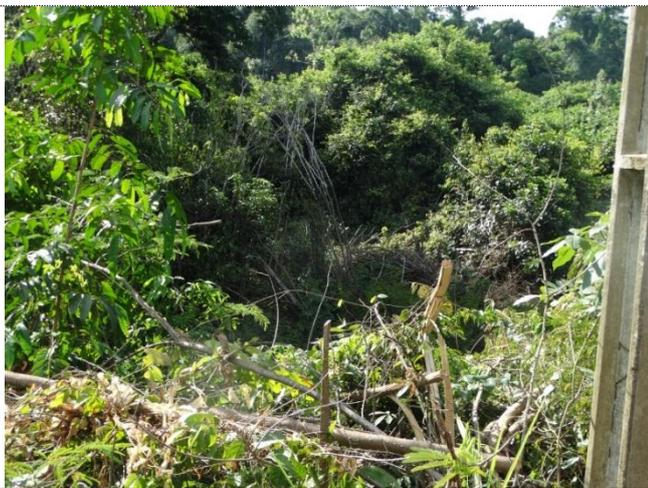
**7 – Registro fotográfico e/ou croqui**

**5.2 – Consequências:** ( ) Cobertura vegetal ausente ( ) Cobertura vegetal fragmentada (X) Cobertura  
vegetal degradada ( ) Impermeabilização do solo ( ) Compactação do solo  
( ) Outras: \_\_\_\_\_

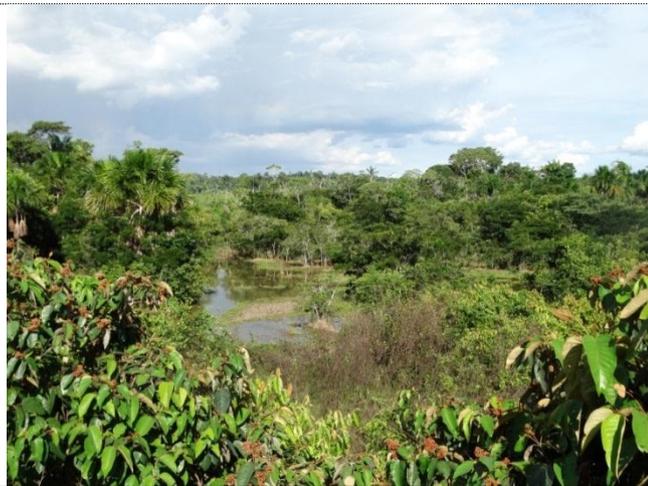
**7 – Registro fotográfico e/ou croqui**

**5.2 – Consequências:** Cobertura vegetal ausente    Cobertura vegetal fragmentada    Cobertura vegetal degradada    Impermeabilização do solo    Compactação do solo  
Outras: perturbada

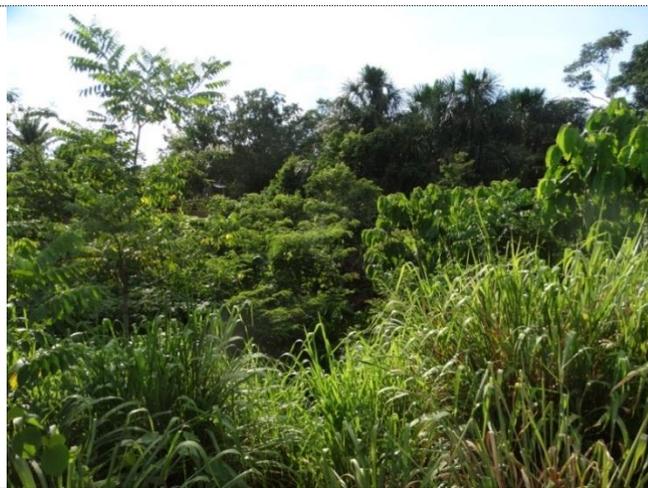
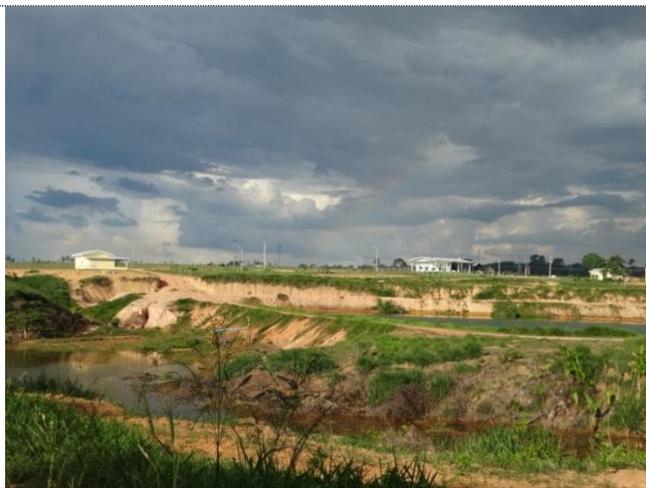
**7 – Registro fotográfico e/ou croqui**

**5.2 – Consequências:** ( ) Cobertura vegetal ausente ( ) Cobertura vegetal fragmentada (X) Cobertura vegetal degradada ( ) Impermeabilização do solo ( ) Compactação do solo  
( ) Outras: \_\_\_\_\_

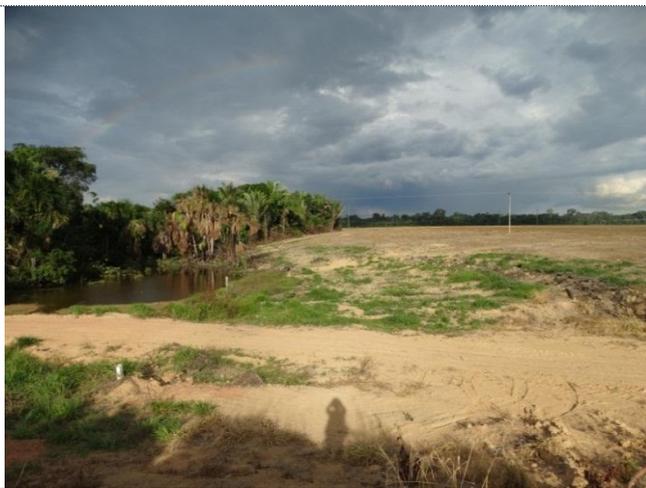
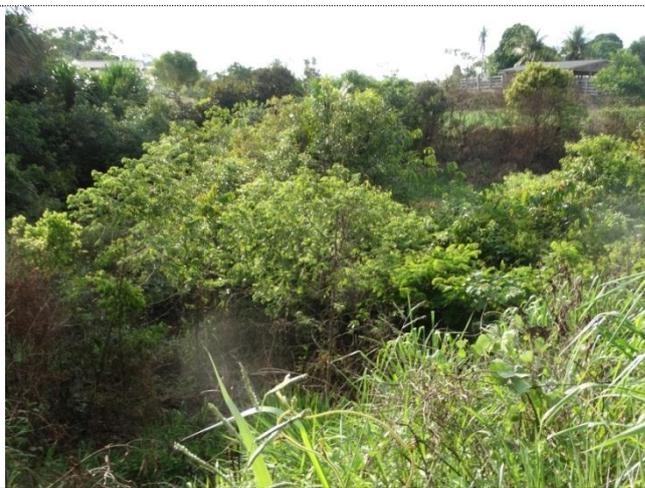
**7 – Registro fotográfico e/ou croqui**

**5.2 – Consequências:** Cobertura vegetal ausente    Cobertura vegetal fragmentada    Cobertura  
vegetal degradada    Impermeabilização do solo    Compactação do solo  
Outras: \_\_\_\_\_

Obs: cobertura vegetal ausente: LD / cobertura vegetal degradada: LE

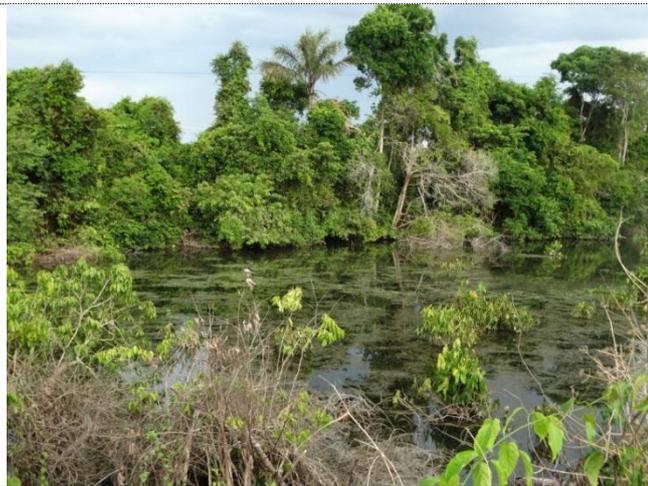
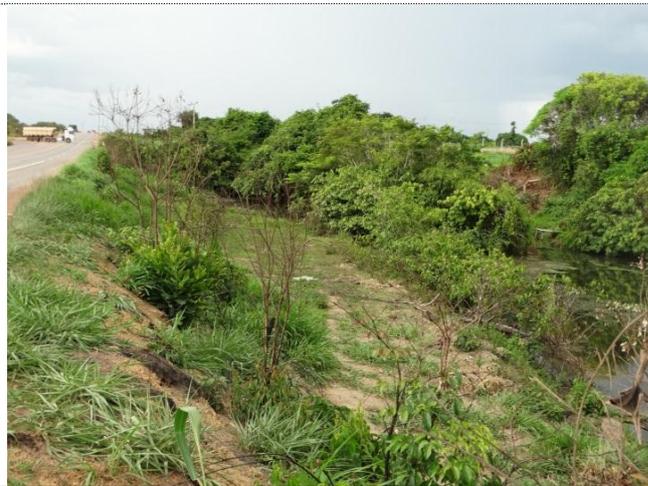
**7 – Registro fotográfico e/ou croqui**

**5.2 – Consequências:** ( ) Cobertura vegetal ausente    (X) Cobertura vegetal fragmentada    (X) Cobertura vegetal degradada    ( ) Impermeabilização do solo    ( ) Compactação do solo    ( ) Outras: \_\_\_\_\_

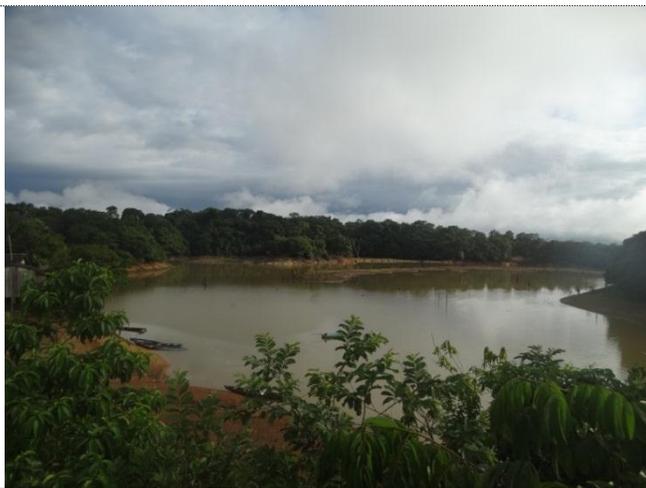
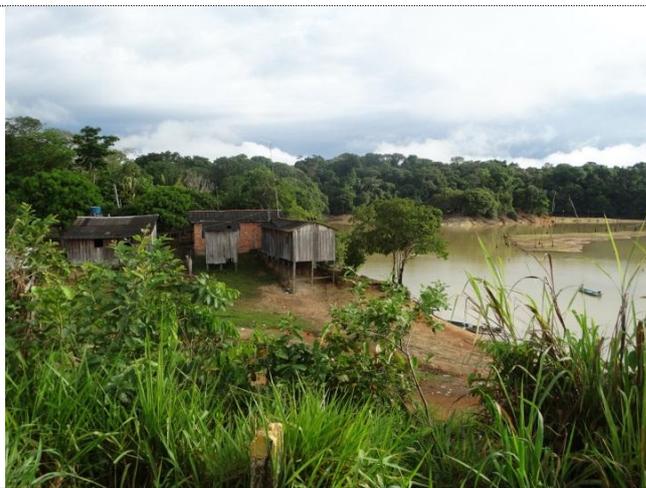
**7 – Registro fotográfico e/ou croqui**

**5.2 – Consequências:** ( ) Cobertura vegetal ausente ( ) Cobertura vegetal fragmentada (X) Cobertura vegetal degradada ( ) Impermeabilização do solo ( ) Compactação do solo  
( ) Outras: \_\_\_\_\_

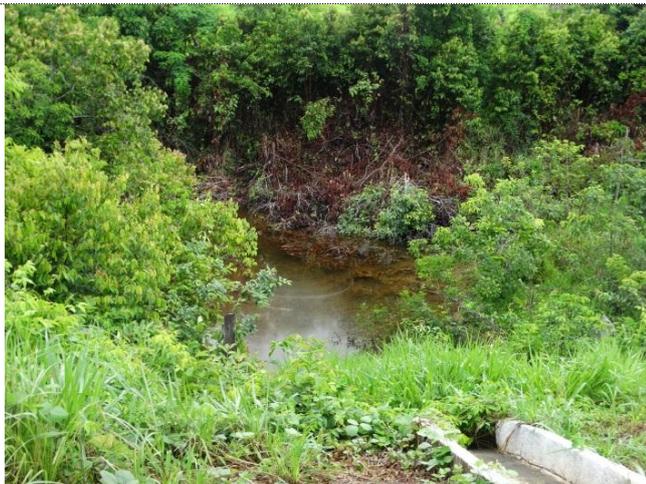
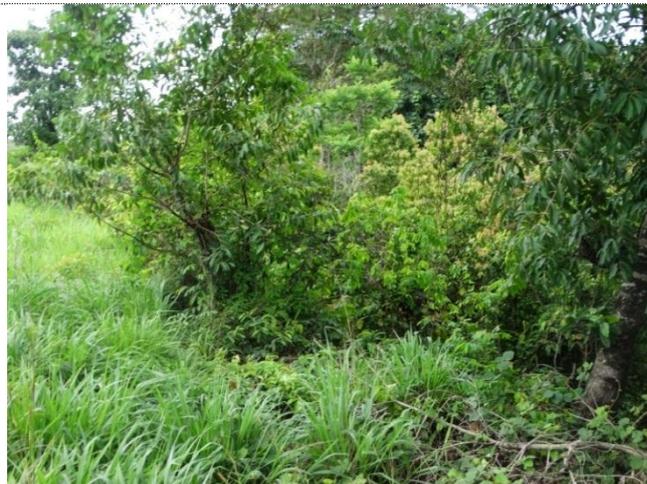
**7 – Registro fotográfico e/ou croqui**

**5.2 – Consequências:** ( ) Cobertura vegetal ausente (X) Cobertura vegetal fragmentada (X) Cobertura vegetal degradada ( ) Impermeabilização do solo ( ) Compactação do solo ( ) Outras: \_\_\_\_\_

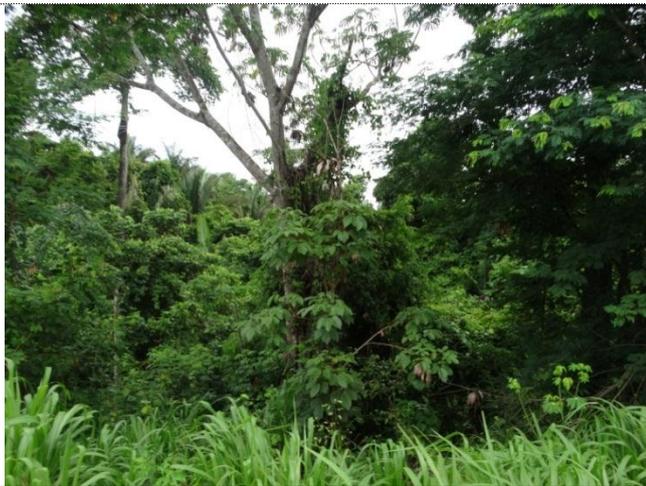
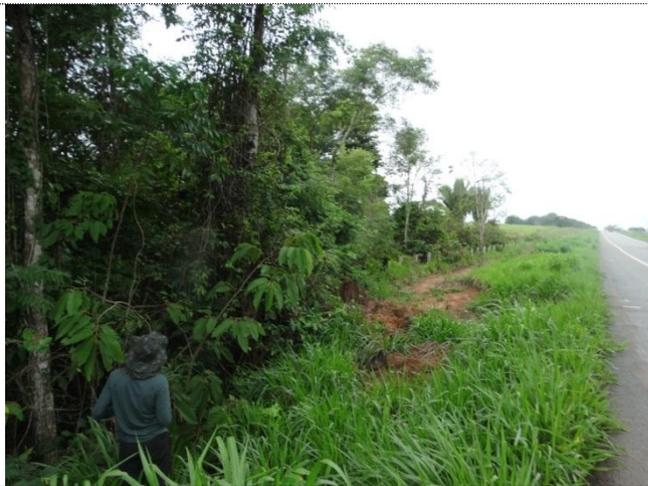
**7 – Registro fotográfico e/ou croqui**

**5.2 – Consequências:** ( ) Cobertura vegetal ausente (X) Cobertura vegetal fragmentada ( ) Cobertura  
vegetal degradada ( ) Impermeabilização do solo ( ) Compactação do solo  
( ) Outras: \_\_\_\_\_

Obs: monitoramento do entorno

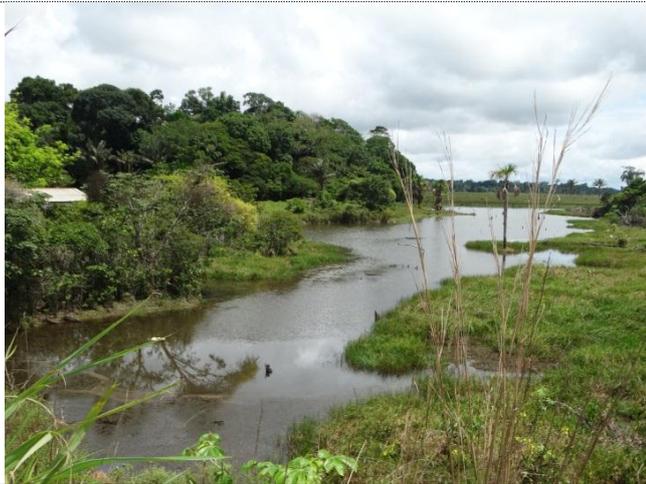
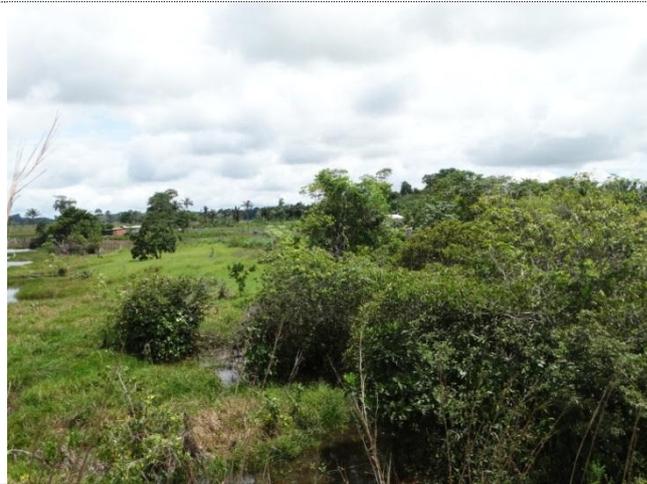
**7 – Registro fotográfico e/ou croqui**

**5.2 – Consequências:** ( ) Cobertura vegetal ausente (X) Cobertura vegetal fragmentada ( ) Cobertura vegetal degradada ( ) Impermeabilização do solo ( ) Compactação do solo ( ) Outras: \_\_\_\_\_

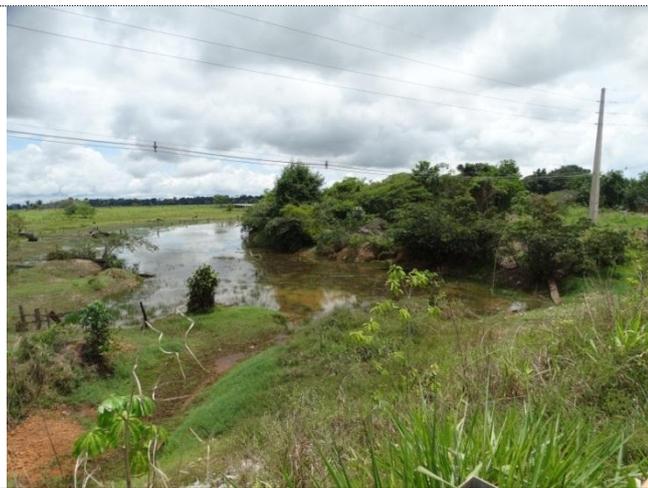
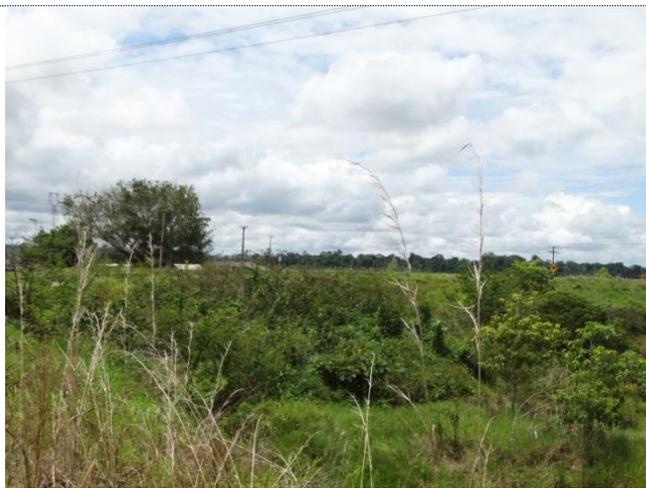
**7 – Registro fotográfico e/ou croqui**

**5.2 – Consequências:** ( ) Cobertura vegetal ausente ( ) Cobertura vegetal fragmentada (X) Cobertura  
vegetal degradada ( ) Impermeabilização do solo ( ) Compactação do solo  
( ) Outras: \_\_\_\_\_

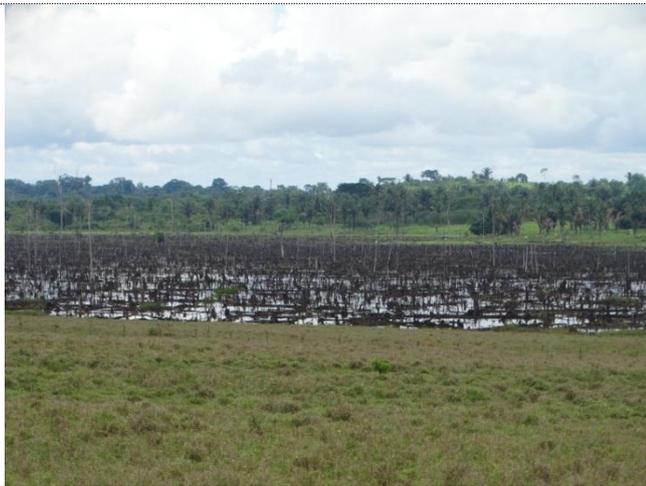
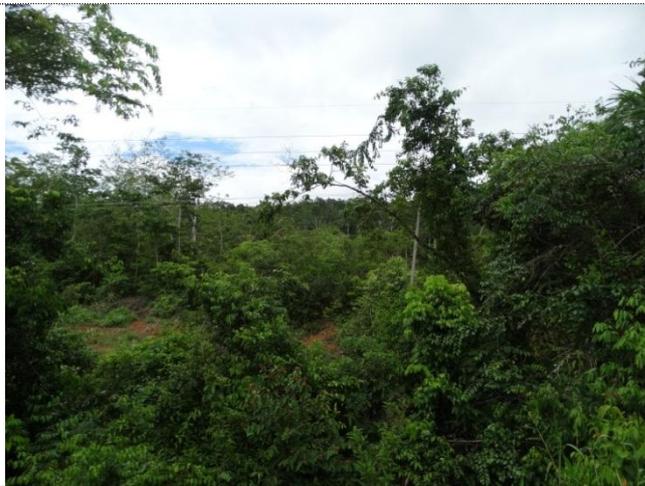
**7 – Registro fotográfico e/ou croqui**

**5.2 – Consequências:** ( ) Cobertura vegetal ausente ( ) Cobertura vegetal fragmentada ( ) Cobertura vegetal degradada ( ) Impermeabilização do solo ( ) Compactação do solo ( ) Cobertura (X) Outras: perturbada

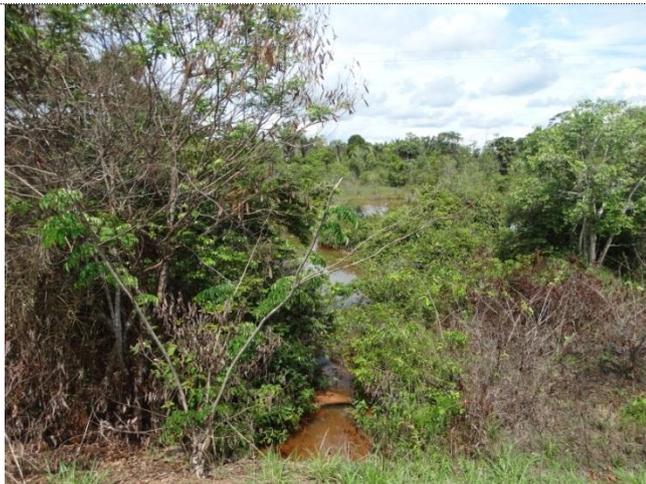
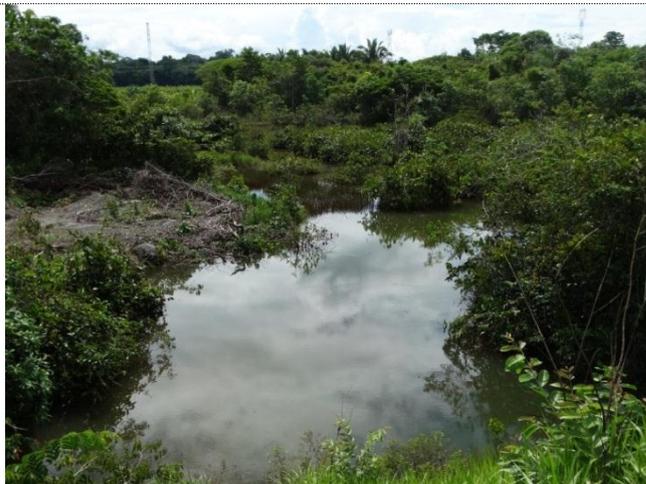
**7 – Registro fotográfico e/ou croqui**

**5.2 – Consequências:** ( ) Cobertura vegetal ausente ( ) Cobertura vegetal fragmentada (X) Cobertura vegetal degradada ( ) Impermeabilização do solo ( ) Compactação do solo  
( ) Outras: \_\_\_\_\_

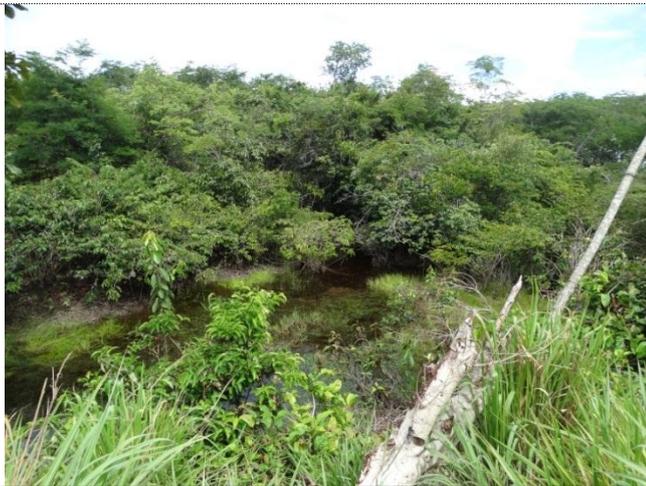
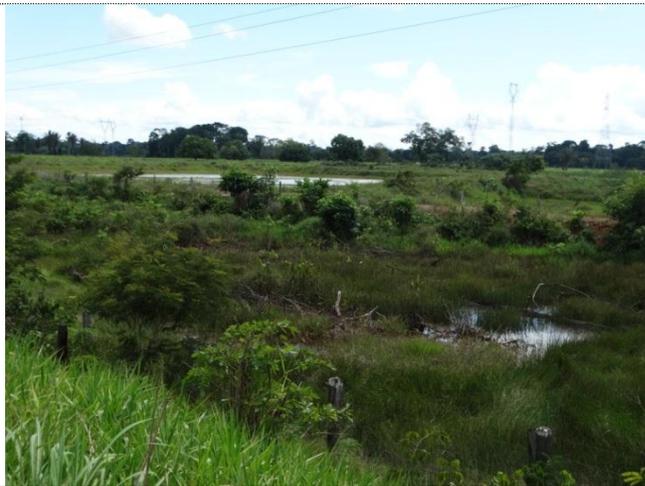
**7 – Registro fotográfico e/ou croqui**

**5.2 – Consequências:** ( ) Cobertura vegetal ausente (X) Cobertura vegetal fragmentada ( ) Cobertura vegetal degradada ( ) Impermeabilização do solo ( ) Compactação do solo ( ) Outras: \_\_\_\_\_

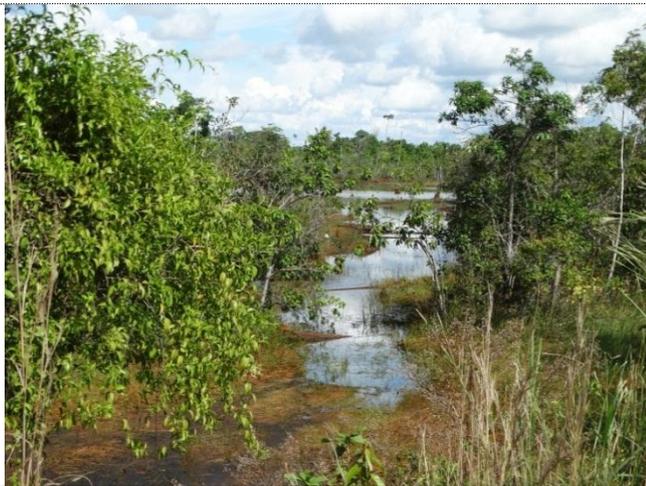
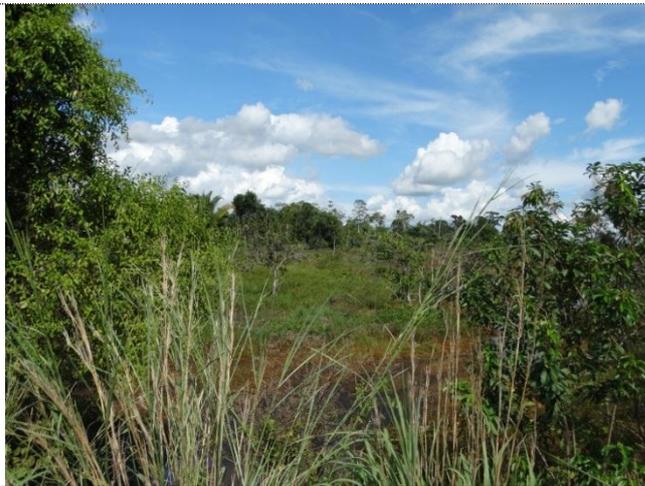
**7 – Registro fotográfico e/ou croqui**

**5.2 – Consequências:** ( ) Cobertura vegetal ausente (X) Cobertura vegetal fragmentada (X) Cobertura vegetal degradada ( ) Impermeabilização do solo ( ) Compactação do solo ( ) Outras: \_\_\_\_\_

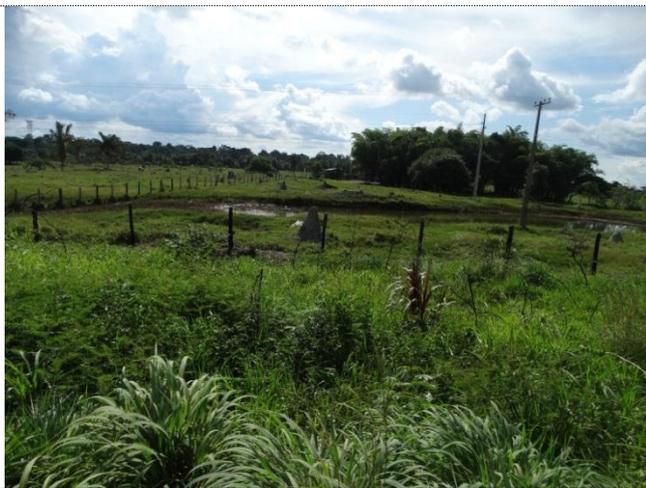
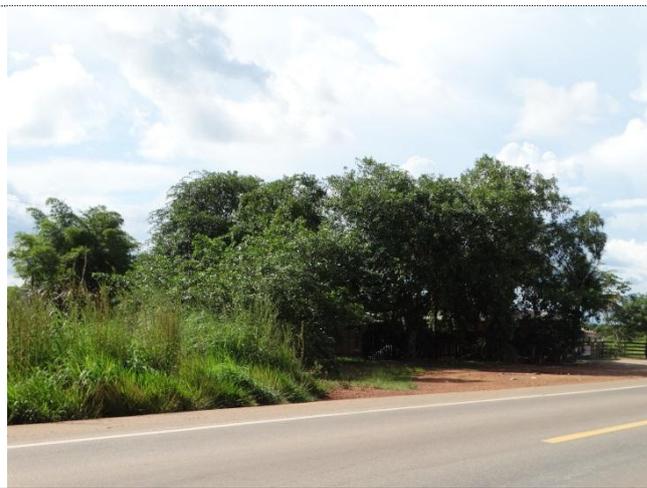
**7 – Registro fotográfico e/ou croqui**

**5.2 – Consequências:** ( )Cobertura vegetal ausente ( )Cobertura vegetal fragmentada (X)Cobertura  
vegetal degradada ( )Impermeabilização do solo ( )Compactação do solo  
( )Outras: \_\_\_\_\_

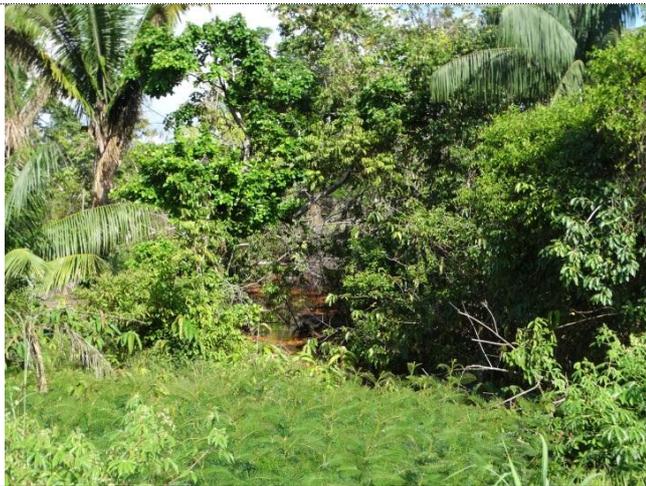
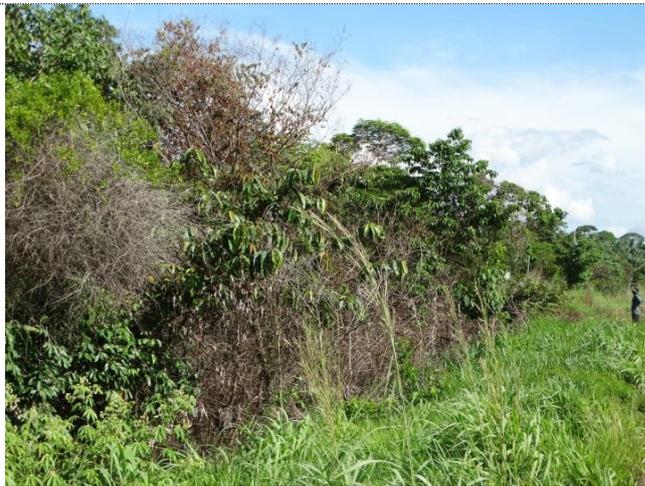
**7 – Registro fotográfico e/ou croqui**

**5.2 – Consequências:** ( ) Cobertura vegetal ausente    ( ) Cobertura vegetal fragmentada    (X) Cobertura vegetal degradada    ( ) Impermeabilização do solo    ( ) Compactação do solo  
( ) Outras: \_\_\_\_\_

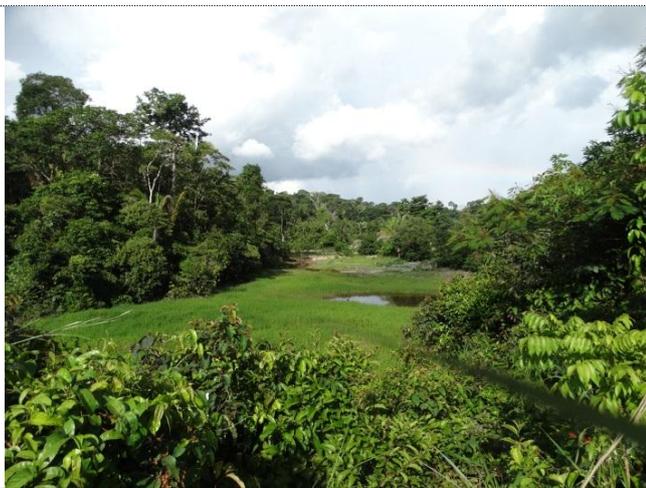
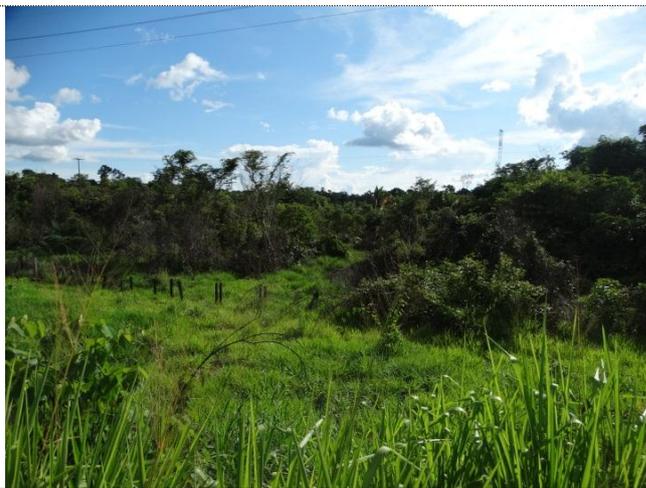
**7 – Registro fotográfico e/ou croqui**

**5.2 – Consequências:** ( ) Cobertura vegetal ausente (X) Cobertura vegetal fragmentada ( ) Cobertura vegetal degradada ( ) Impermeabilização do solo ( ) Compactação do solo  
( ) Outras: \_\_\_\_\_

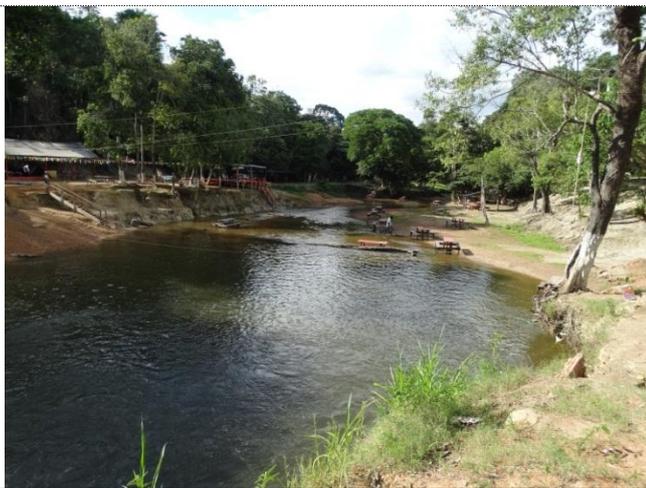
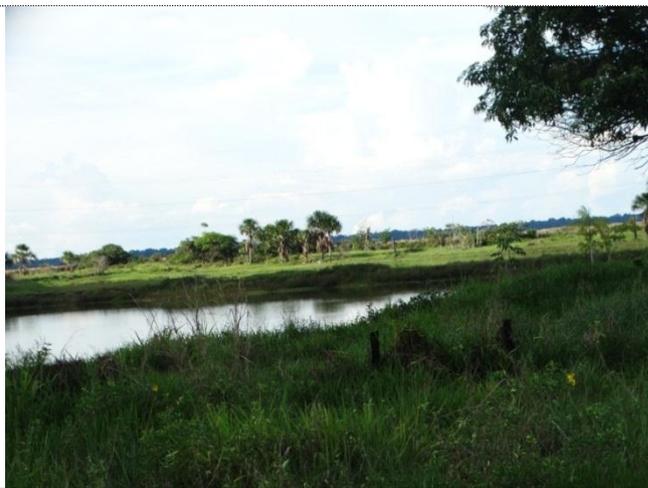
**7 – Registro fotográfico e/ou croqui**

**5.2 – Consequências:** ( ) Cobertura vegetal ausente (X) Cobertura vegetal fragmentada (X) Cobertura vegetal degradada ( ) Impermeabilização do solo ( ) Compactação do solo ( ) Outras: \_\_\_\_\_

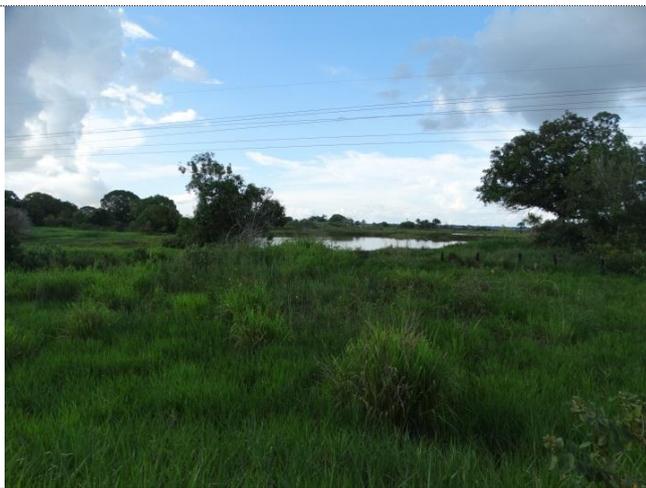
**7 – Registro fotográfico e/ou croqui**

**5.2 – Consequências:** ( )Cobertura vegetal ausente (X)Cobertura vegetal fragmentada ( )Cobertura  
vegetal degradada ( )Impermeabilização do solo ( )Compactação do solo  
( )Outras: \_\_\_\_\_

Obs: especialmente do LD da BR

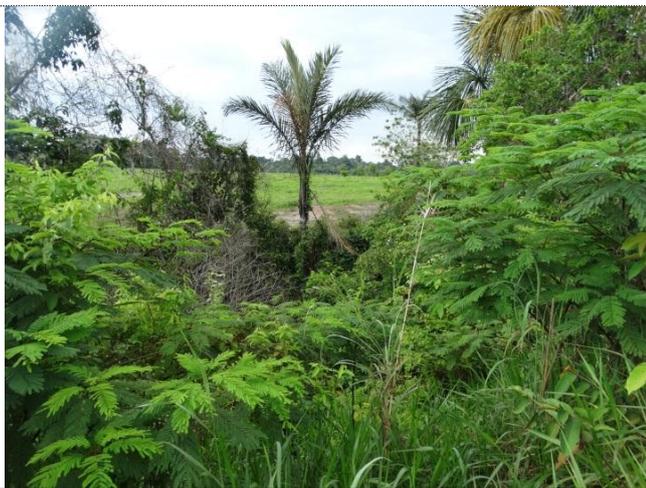
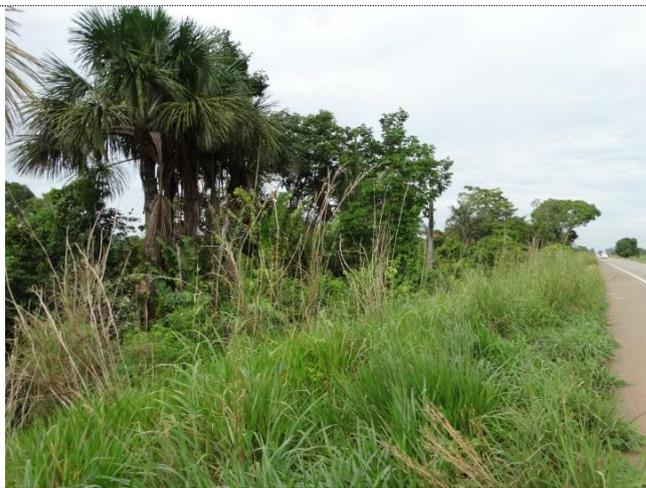
**7 – Registro fotográfico e/ou croqui**

**5.2 – Consequências:** ( ) Cobertura vegetal ausente    (X) Cobertura vegetal fragmentada    (X) Cobertura vegetal degradada    ( ) Impermeabilização do solo    ( ) Compactação do solo    ( ) Outras: \_\_\_\_\_

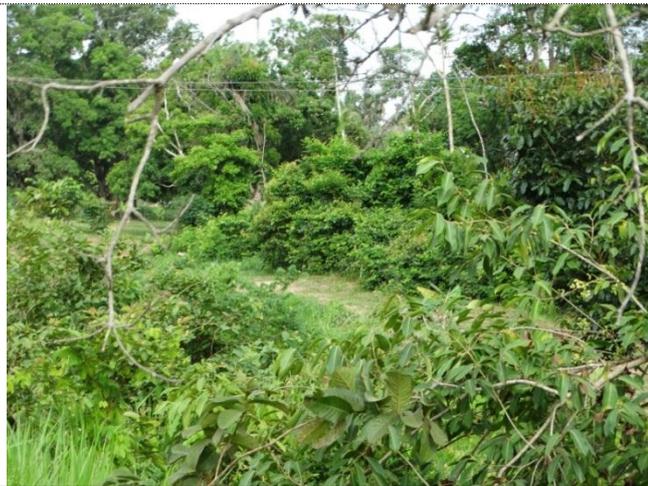
**7 – Registro fotográfico e/ou croqui**

<b>1 – Código da APP:</b> 311	
<b>2 – Localização</b> Município: Candeias do Jamari – RO      Km: 681 + 587 m      Lado (D/E/ambos): ambos Coordenadas: (20L) 0433104 / 9028550 Obs:	
<b>3 – Tipo de APP</b> (X) Curso d'água natural – largura: 3 m      ( ) Lago ou lagoa natural – dimensões: _____ x _____ m ( ) Reservatório d'água artificial– dimensões: _____ x _____m      ( ) Nascente ou olho d'água ( ) Outro: _____ Obs:	
<b>4 – Caracterização Biótica da APP</b>	
<b>4.1 – Superfície coberta por:</b> ( ) Rocha      ( ) Cascalho ( ) Solo exposto      ( ) Cobertura morta-folheda (X) Vegetação (ver 4.2)      ( ) Uso antrópico (ver 4.7) Obs:	<b>4.2 – Vegetação:</b> ( ) Ausente/rara      ( ) Gramíneas ( ) Herbáceas < 0,5 m      ( ) Arbustivas/lenhoso baixo < 3 m (X) Arbóreas/lenhoso alto > 3 m Obs:
<b>4.3 – Bioma da vegetação:</b> Amazônia <b>Tipo:</b> mata ciliar/ área alagada Obs:	<b>4.4 – Formação vegetal:</b> ( ) contínua      (X) fragmentada Largura da vegetação a partir da margem do corpo d'água: 30 m Obs:

**5.2 – Consequências:** ( ) Cobertura vegetal ausente (X) Cobertura vegetal fragmentada (X) Cobertura vegetal degradada ( ) Impermeabilização do solo ( ) Compactação do solo ( ) Outras: \_\_\_\_\_

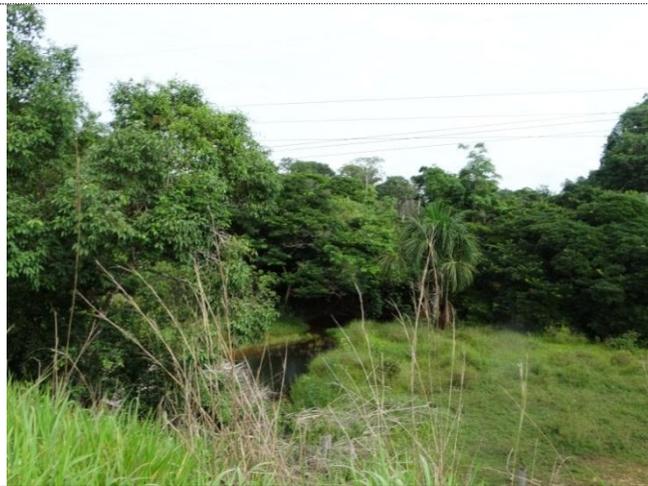
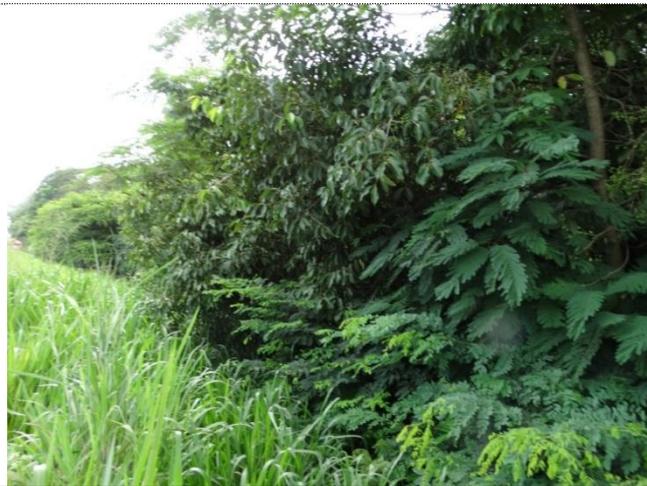
**7 – Registro fotográfico e/ou croqui**

**1 – Código da APP:** 312

**5.2 – Consequências:** ( )Cobertura vegetal ausente ( )Cobertura vegetal fragmentada ( )Cobertura  
vegetal degradada ( )Impermeabilização do solo ( )Compactação do solo  
(X)Outras: perturbada
