5. Diagnóstico Ambiental	5.1-1
5.1 Meio Físico	5.1-1
5.1.1 Metodologia Aplicada	5.1-2
5.1.2 Clima	5.1-34
5.1.3 Geomorfologia	5.1-51
5.1.4 Geologia e geotecnia	5.1-78
5.1.5 Solos	5.1-101
5.1.6 Espeleologia	5.1-127
5.1.7 Recursos Hídricos	5.1-137
5.1.8 Ruídos e vibrações.....	5.1-167
5.1.9 Patrimônio paleontológico	5.1-195

5. Diagnóstico Ambiental

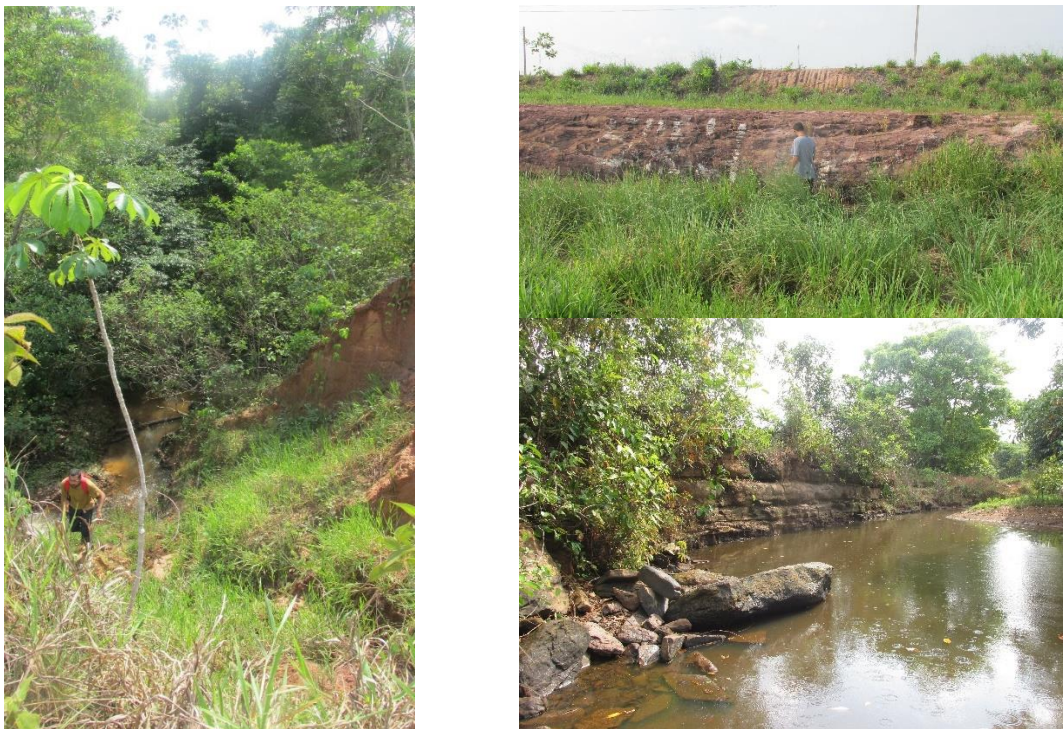
Figura 1: Caminhamentos ao longo de grotas (foto à esquerda), afloramentos rochosos (foto à direita acima) e vertente de drenagem (foto à direita abaixo)

Nos trechos classificados como de baixo a médio e médio potencial foram focados pontos preferenciais de amostragem, principalmente afloramentos rochosos, vertentes de drenagens, e grotas. Considerando-se que a mesma equipe de meio físico também foi encarregada pelos levantamentos de passivos do meio físico, de áreas hidrologicamente sensíveis e interceptações hídricas pelo empreendimento, o que exigiu a realização de caminhamentos e observação ao longo da AE de 300m, em especial nas vertentes de drenagens, foi possível uma amostragem adequada, além de realização de georreferenciamento de pontos com uso de GPS e registros fotográficos.

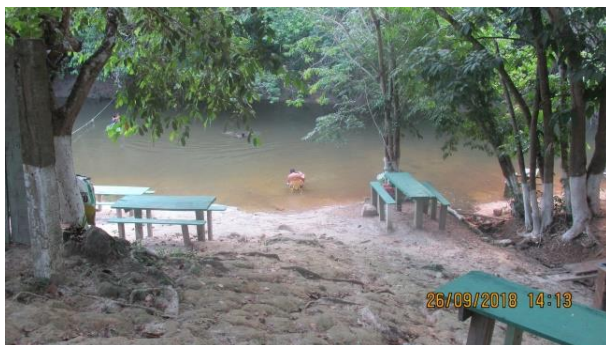
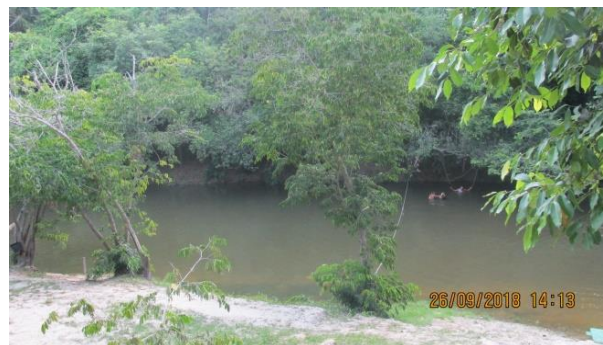
Figura 2: Ponto 1 de amostragem de água

O **Ponto 1** de amostragem de água foi localizado no município de Candeias do Jamari, no Rio Novo, onde este é cruzado pela BR-364 (**Figura 2** e **Figura 3**). O Rio Novo é um afluente da margem esquerda do Rio Jamari que deságua neste à jusante da barragem da Hidrelétrica de Samuel, fazendo parte da bacia do Rio Madeira. O curso d'água apresenta mata ciliar fazendo a ligação entre fragmentos florestais localizados a oeste e a leste da rodovia. O rio flui em direção à Floresta Extrativista do Rio Preto-Jacundá, a leste da rodovia. No ponto de amostragem há um balneário utilizado por moradores locais e nesse trecho o rio apresenta aproximadamente 30 m de largura.

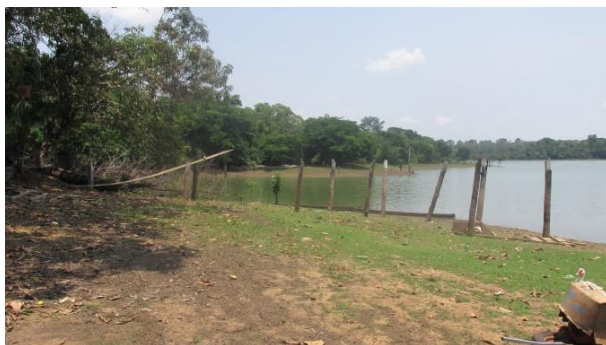
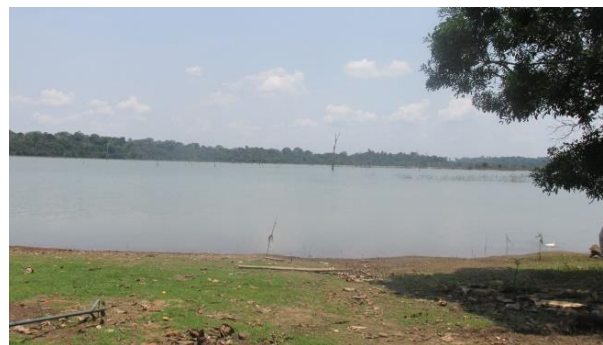
Figura 4: Ponto 2 de amostragem de água

O **Ponto 2** foi localizado no município de Itapuã do Oeste, em uma porção do Rio Jamari que se aproxima da BR-364, ficando adjacente ao empreendimento e a aproximadamente 4 m a oeste da faixa de domínio da rodovia, fazendo parte da bacia do Rio Madeira (**Figura 4 e Figura 5**). Este é o corpo d'água de maior porte dentre os pontos amostrados, sendo que nesse ponto o Rio Jamari apresenta uma alça com aproximadamente 1.500 m de largura. A mata ciliar está presente nessa região, mas encontra-se fragmentada e possui apenas alguns metros de largura. O ponto de amostragem localiza-se à montante do ponto de captação de água superficial do município de Itapuã do Oeste constante na base de dados da Agência Nacional de Águas (ANA).

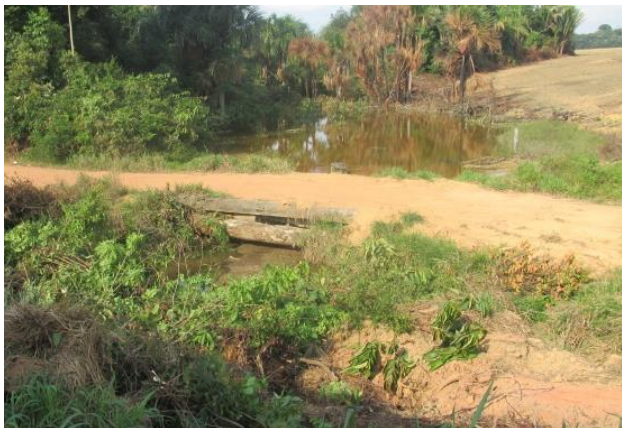
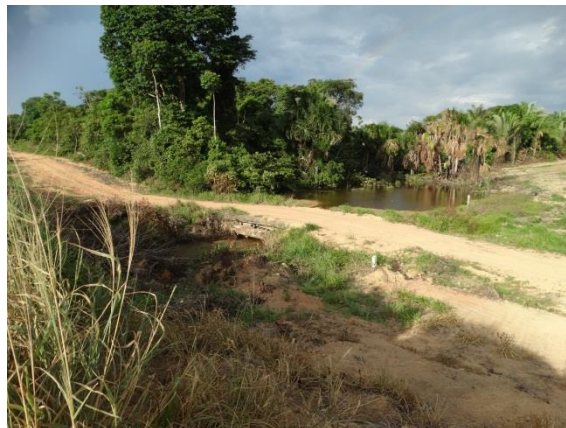
Figura 6: Ponto 3 de amostragem de água

O **Ponto 3** foi localizado no município de Alto Paraíso (próximo à divisa com Rio Crespo), em um curso d'água de pequeno porte com denominação desconhecida, afluente do Rio Jamari por sua margem direita, fazendo parte da bacia do Rio Madeira (**Figura 6 e Figura 7**). Nesse ponto o igarapé é cruzado pela BR-364, de forma que a distância entre o ponto e o empreendimento é zero. O curso d'água apresenta pequeno porte, com aproximadamente 4 m de largura e a formação de

lagoas e áreas úmidas. Apresenta mata ciliar (parcialmente fragmentada), que faz a ligação entre fragmentos florestais próximos.

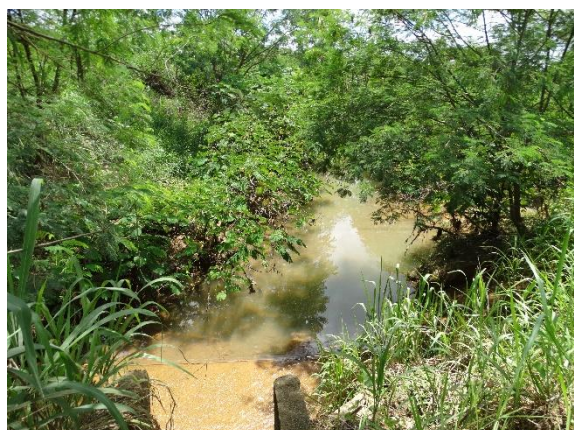
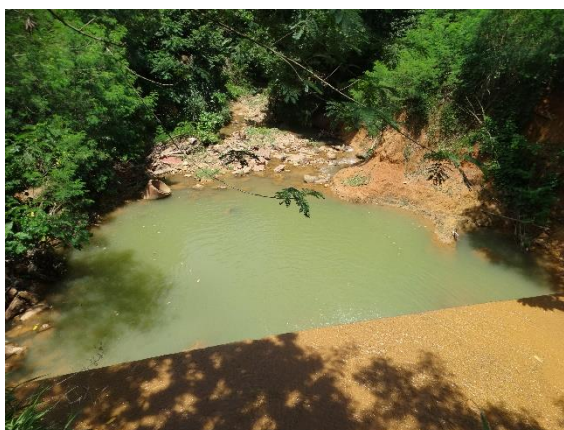
Figura 8: Ponto 4 de amostragem de água

O **Ponto 4** foi localizado no município de Ariquemes, em um curso d'água de pequeno porte com denominação desconhecida, afluente do Rio Jamari por sua margem direita, fazendo parte da bacia do Rio Madeira (**Figura 8 e Figura 9**). Esse igarapé desagua no Rio Jamari à montante do ponto de captação de água superficial do município de Ariquemes constante na base de dados da ANA. Nesse ponto o igarapé é cruzado pela BR-364 em um trecho urbano do município de Ariquemes, de forma que a distância entre o ponto e o empreendimento é zero. O Rio apresenta aproximadamente 6 m de largura, a vegetação da APP encontra-se presente, mas com baixo grau de conservação.

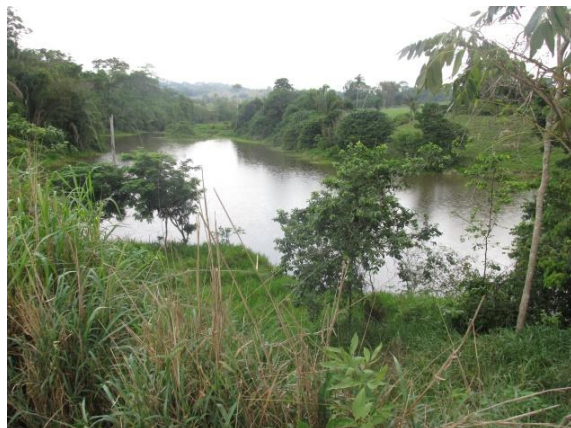
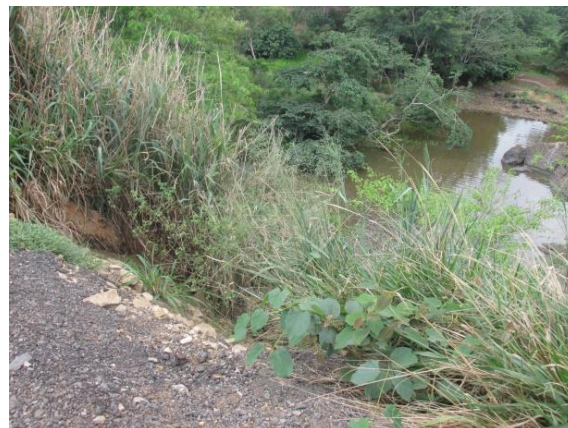
Figura 10: Ponto 5 de amostragem de água **Figura 11: Ponto 5 de amostragem de água**

O **Ponto 5** localiza-se no município de Jaru, em um curso d'água de pequeno porte com denominação desconhecida, afluente do Rio Jaru por sua margem direita,

fazendo parte da bacia do Rio Madeira (**Figura 10** e **Figura 11**). Nesse ponto o rio é cruzado pela BR-364, de forma que a distância entre o ponto e o empreendimento é zero. O Rio apresenta aproximadamente 2 m de largura, mas existe represamento à montante da rodovia. A mata ciliar encontra-se fragmentada.

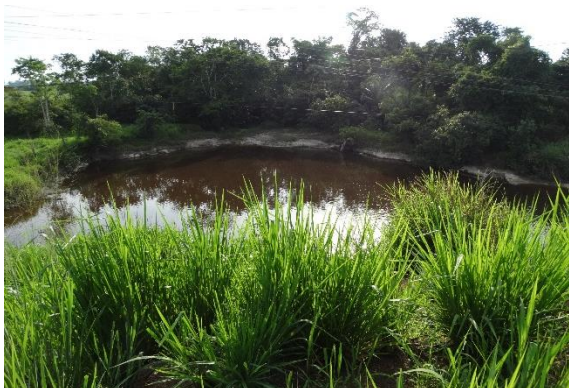
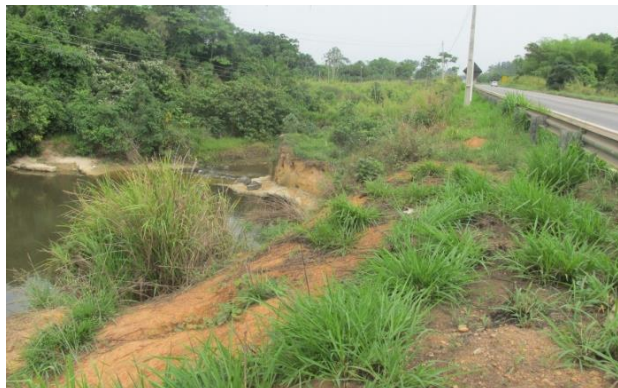
Figura 12: Ponto 6 de amostragem de água

O **Ponto 6** localiza-se no município de Ji-Paraná, no Igarapé do Oito, um afluente de pequeno porte da margem direita do Rio Machado (ou Rio Ji-Paraná), fazendo parte da bacia do Rio Madeira (**Figura 12** e **Figura 13**). O deságue do Igarapé do Oito no Rio Machado ocorre à montante da cidade de Ji-Paraná. No ponto de coleta, o igarapé é cruzado pela BR-364, de forma que a distância entre o ponto e o empreendimento é zero. O curso d'água apresenta aproximadamente 3 m de largura e há formação de poço à jusante da rodovia. A mata ciliar é fragmentada. Nesse ponto serão realizadas amostragens à montante e à jusante do empreendimento.

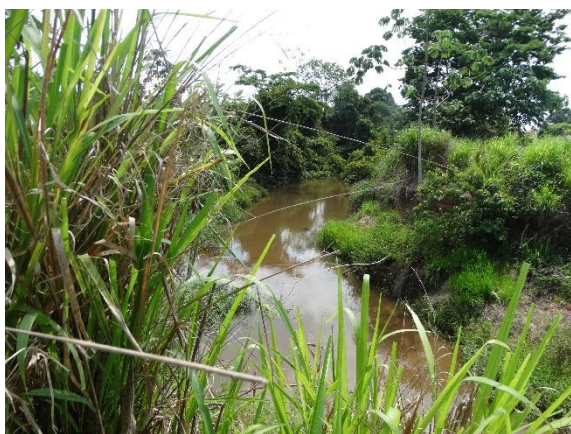
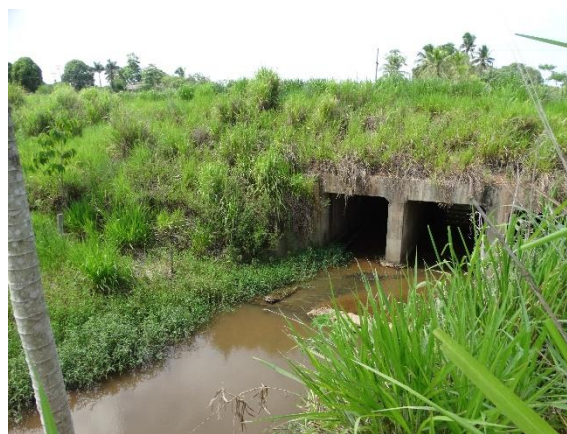
Figura 14: Ponto 7 de amostragem de água

O **Ponto 7** localiza-se no município de Cacoal, em um curso d'água de pequeno porte com denominação desconhecida, afluente do Rio Machado (ou Rio Ji-Paraná) por sua margem direita, fazendo parte da bacia do Rio Madeira (**Figura 14** e **Figura 15**). No ponto de amostragem o curso d'água é cruzado pela BR-364, de forma que a distância entre o ponto e o empreendimento é zero. O deságue no Rio Machado ocorre à montante do município de Cacoal, onde está o ponto de captação de água superficial do município. Apresenta aproximadamente 6 m de largura e vegetação ciliar fragmentada. Nesse ponto serão realizadas amostragens à montante e à jusante do empreendimento.

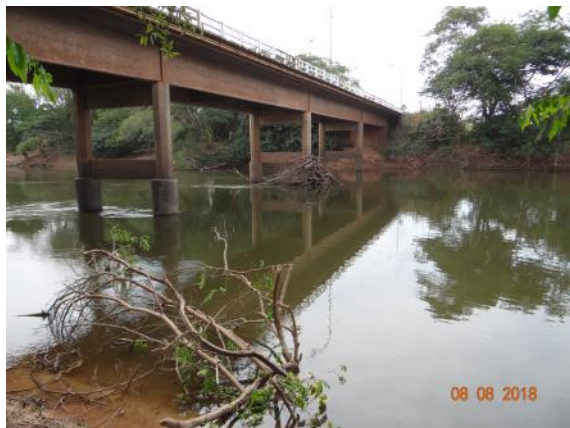
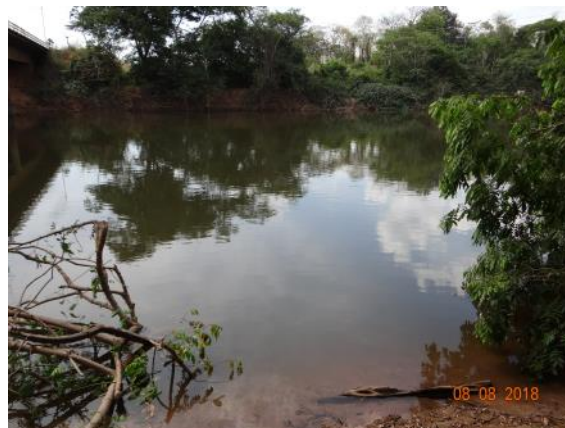
Figura 16: Ponto 8 de amostragem de água **Figura 17: Ponto 8 de amostragem de água**

O **Ponto 8** localiza-se no município de Pimenta Bueno, no Rio Comemoração, um afluente de grande porte do Machado (ou Rio Ji-Paraná) por sua margem direita, fazendo parte da bacia do Rio Madeira (**Figura 16** e **Figura 17**). Nesse ponto o rio é cruzado pela BR-364, de forma que a distância entre o ponto e o

empreendimento é zero. No ponto de coleta o rio apresenta aproximadamente 40 m de largura e a mata ciliar é fragmentada. Nesse ponto serão realizadas amostragens à montante e à jusante do empreendimento.

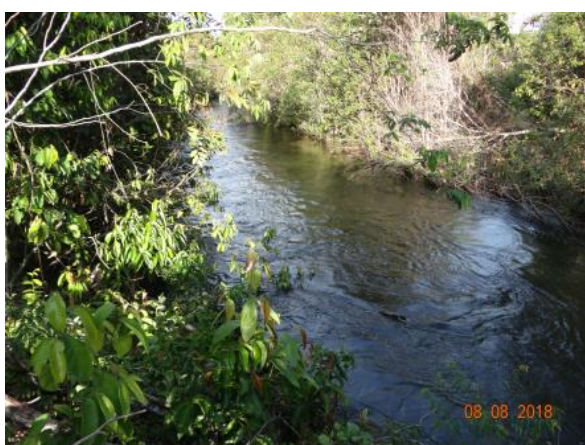
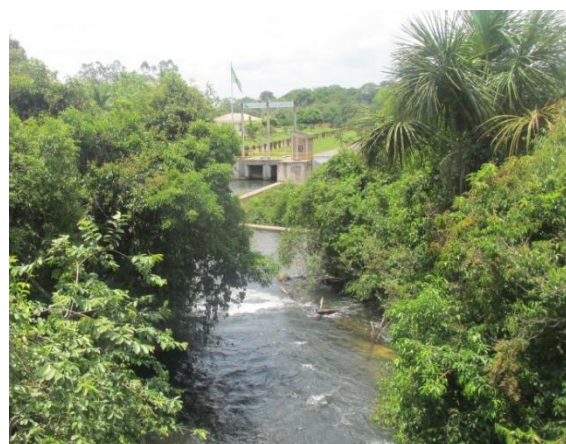
Figura 18: Ponto 9 amostragem de água

O **Ponto 9** localiza-se no município de Vilhena, no Rio Ávila, fazendo parte da bacia do Rio Madeira (**Figura 18** e **Figura 19**). Nesse ponto o rio é cruzado pela BR-364, de forma que a distância entre o ponto e o empreendimento é zero. À jusante do ponto de coleta encontra-se a PCH Cachoeira, da JFG Energia S.A. O curso d'água apresenta aproximadamente 10 m de largura e mata ciliar contínua e bem preservada. Nesse ponto serão realizadas amostragens à montante e à jusante do empreendimento.

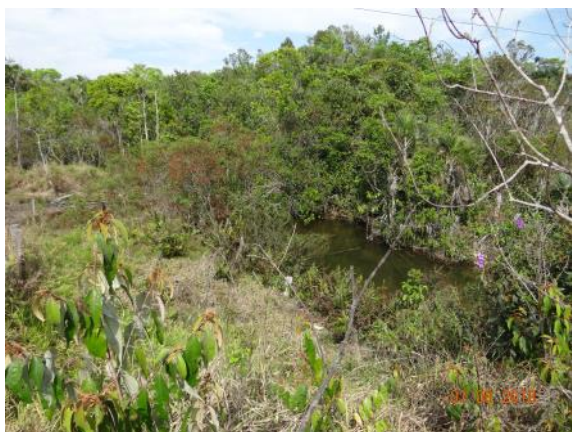
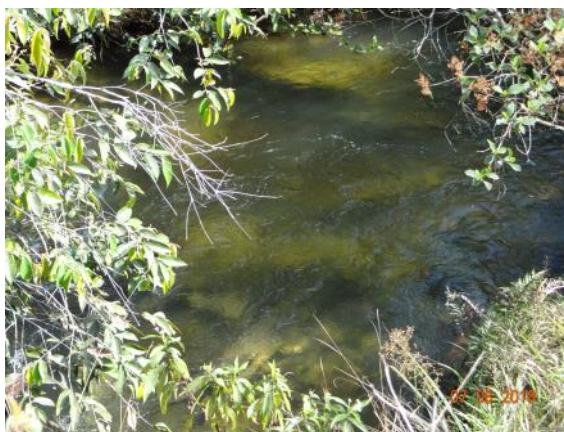
Figura 20: Ponto 10 de amostragem de água

O **Ponto 10** localiza-se no município de Comodoro, no Rio Doze de Outubro, fazendo parte da bacia do Rio Tapajós (**Figura 20** e **Figura 21**). Nesse ponto o rio é

cruzado pela BR-364, de forma que a distância entre o ponto e o empreendimento é zero. O rio apresenta aproximadamente 9 m de largura e mata ciliar contínua e bem preservada. A área à jusante do empreendimento encontra-se na Terra Indígena Nambikwara.

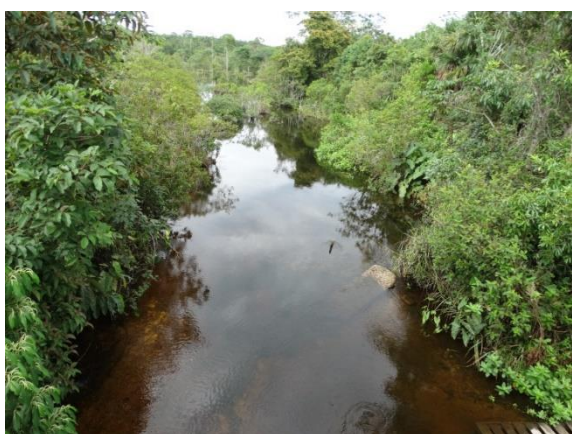
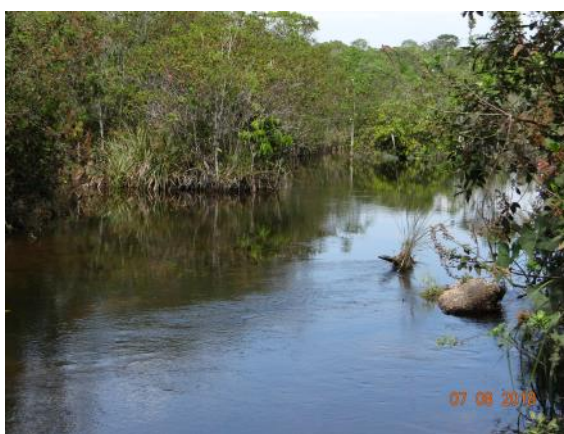
Figura 22: Ponto 11 de amostragem de água

O **Ponto 11** foi localizado no município de Comodoro, no Rio Mutum (ou Rio Camararé), fazendo parte da bacia do Rio Tapajós (**Figura 22** e **Figura 23**). Nesse ponto o rio é cruzado pela BR-364, de forma que a distância entre o ponto e o empreendimento é zero. O rio apresenta aproximadamente 6 m de largura e mata ciliar contínua e bem preservada. A área à jusante do empreendimento encontra-se na Terra Indígena Nambikwara.

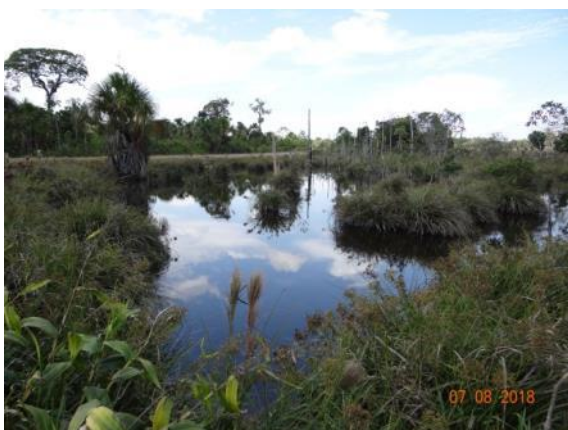
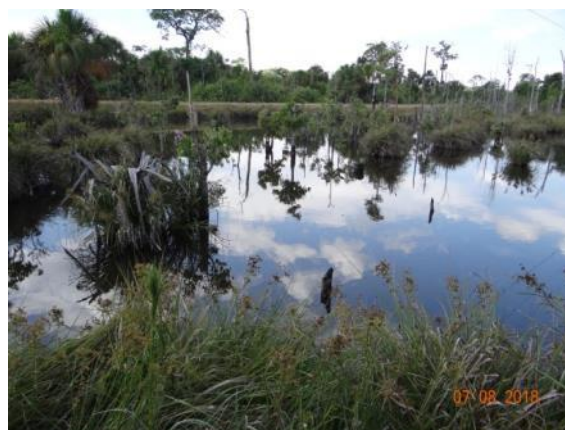
Figura 24: Ponto 12 de amostragem de água

Localizado no município de Comodoro, o **Ponto 12** se encontra em um afluente não nomeado do Rio Margarida, onde existe um barramento e a formação de uma pequena represa ao lado da rodovia, fazendo parte da bacia do Rio Guaporé (**Figura 24** e **Figura 25**). O ponto de coleta tem localização adjacente ao empreendimento. A represa possui aproximadamente 50 x 8 m e está a aproximadamente 10 m a oeste do traçado da rodovia, mas dentro da faixa de domínio, de forma que a distância do ponto ao empreendimento é zero. No entorno existem remanescentes florestais, assim com áreas de pastagem.

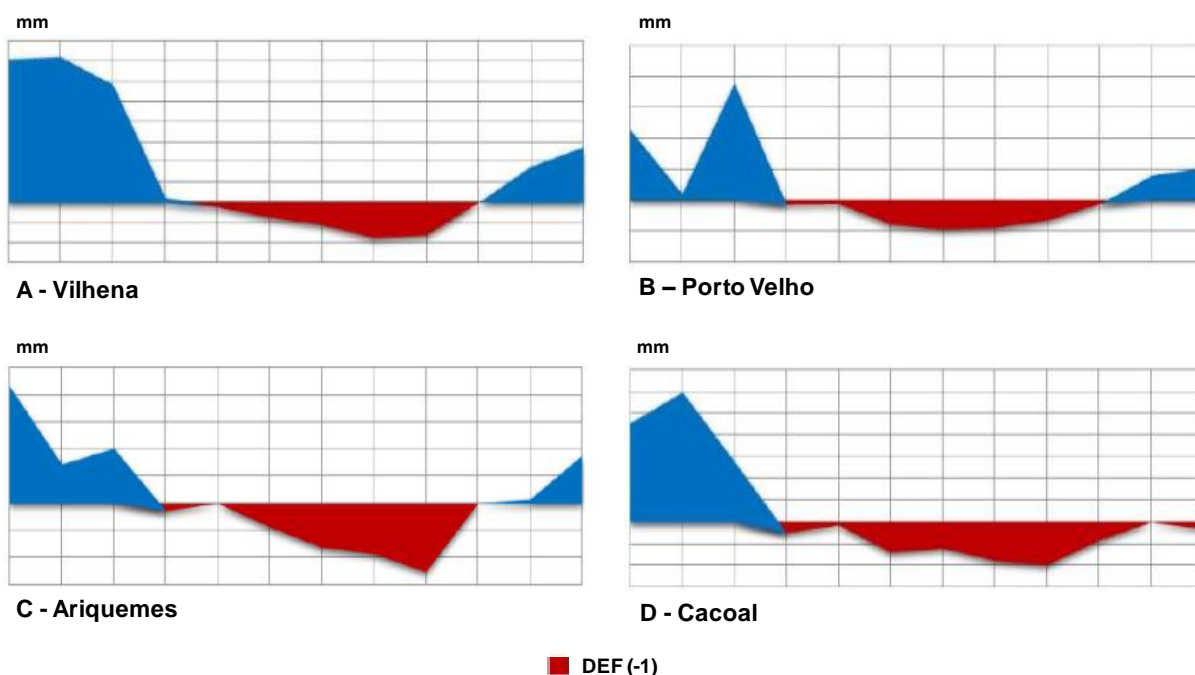
Figura 33: Balanço Hídrico Mensal, para uma lâmina de 100mm, durante o ano de 2010

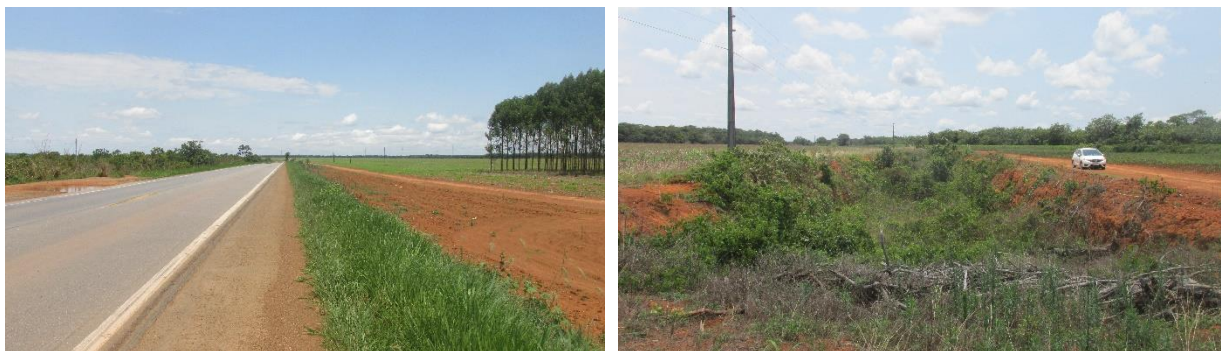
Figura 36: À esquerda relevo de Chapadas e Platôs com processos erosivos incipientes e à direita área de empréstimo escavada às margens da BR-364 em unidade de Coberturas detrito-lateríticas

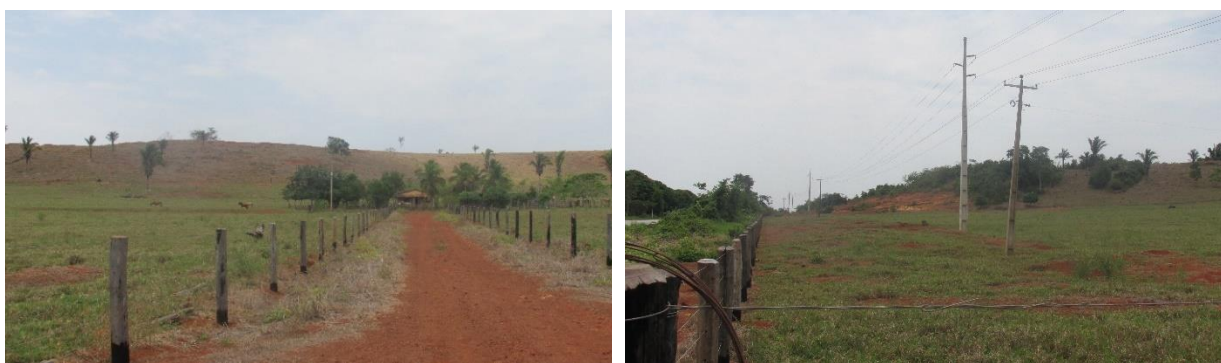
Figura 37: Tabuleiros dissecados nas proximidades do km 625, em Itapuã do Oeste. Nas encostas notam-se erosões em sulcos e ravinas

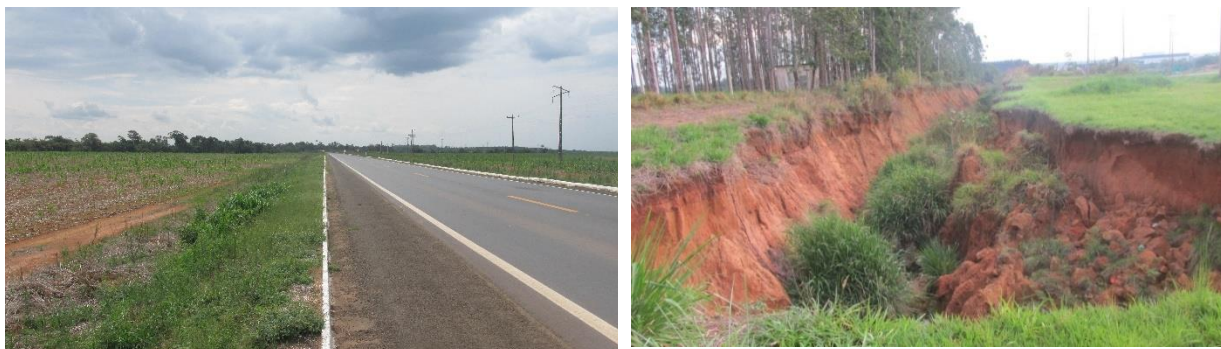
Figura 38: Relevo de Chapadas e platôs nas proximidades do km 42 da BR-363, em Vilhena (foto à esquerda) e voçoroca desenvolvida nos limites do padrão de relevo de Chapadas e Platôs-Planaltos, nas proximidades da cidade de Vilhena por mal disciplinamento das águas pluviais laterais à rodovia

Como relevo de Chapadas e platôs (R2c) ocorre aproximadamente entre os km 0 e 18, 20 e 32 e entre 37 e 48, em áreas do município de Vilhena (Figura 38). Também são observados entre os km 690 e 670, em área do município de Candeias do Jamari (Figura 39) em relevo de Tabuleiros (R2a1); entre os km 620 e 605, em área de Itapuã do Oeste em relevo de Superfícies aplainadas degradadas (R3a2); e, entre os km 335 e 355, em território de Ji-Paraná, em relevo de Colinas amplas e suaves (R4a2).

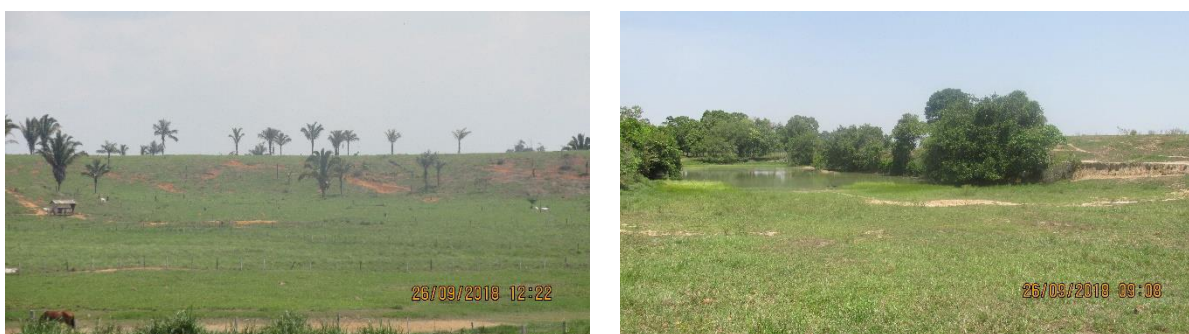
Figura 39: À esquerda relevo de Tabuleiros com processos erosivos em sulcos e ravinas nas encostas de pastagens e à direita açude com processos erosivos laterais, também em sulcos e ravinas, em Candeias do Jamari

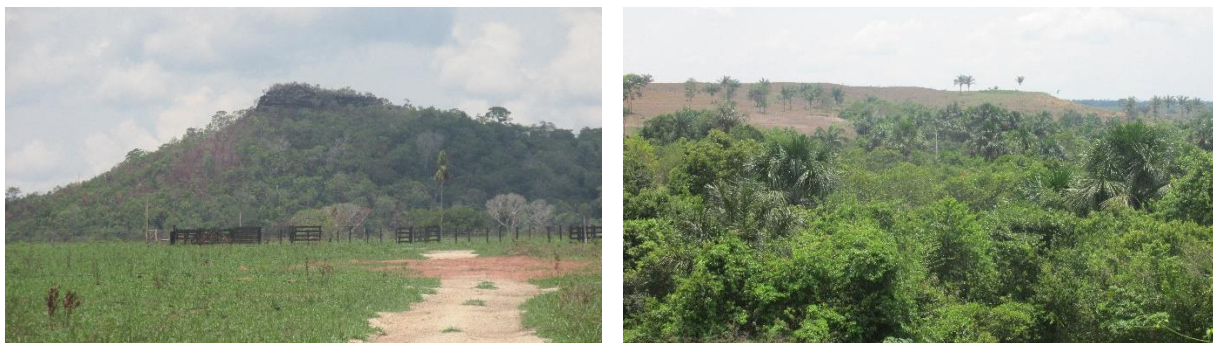
Figura 40: À esquerda padrão de relevo do tipo de Degraus estruturais e rebordos erosivos nas proximidades do km 73 e à direita relevo do tipo Planalto nas proximidades do km 70,5 com presença de processos erosivos em sulcos e ravinas, ambos em área do município de Vilhena

No trecho localizado no Estado de Mato Grosso, os padrões de relevo são principalmente de Chapadas e Platôs (R2c) e de Planaltos (R2b3), interrompido apenas pela ocorrência da unidade de Coberturas Cenozóicas Detrito-Lateríticas também moldada em relevo de Chapadas e Platôs. Em segmento situado entre o limite dos Estados de Rondônia e Mato Grosso até aproximadamente o km 110 ocorrem padrões de relevo do tipo Planalto (R2b3) com alguns trechos de Degraus estruturais e rebordos erosivos entre os km 70 e 80 (Figura 40).

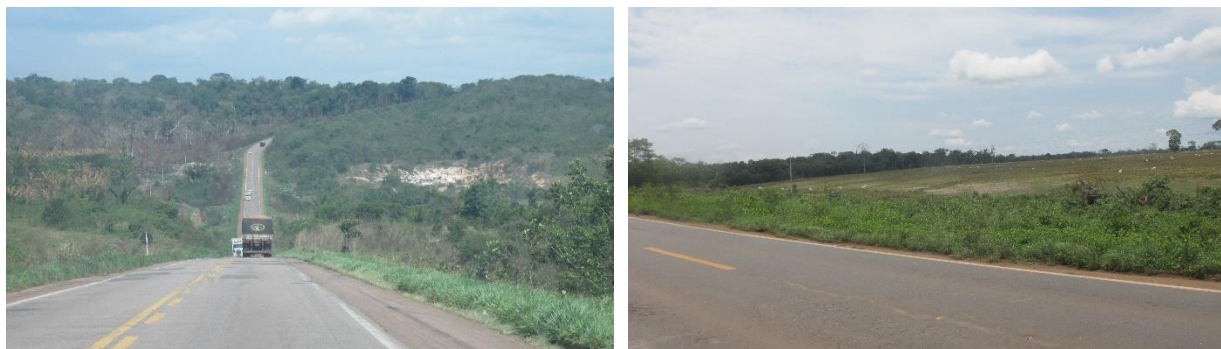
Figura 41: Relevo de Planaltos moldados sobre arenitos e conglomerados. À esquerda vista de uma voçoroca localizada à direita da BR-364 em trecho de desnível mais acentuado (km 117) e à direita porção mais elevada com declive mais suavizado (km 127), ambos localizados em área do Município de Presidente Médici

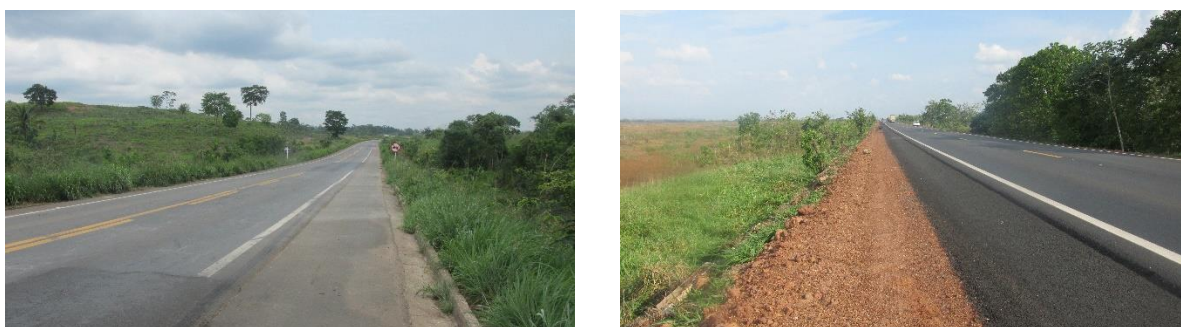
Figura 42:À esquerda Relevo de Superfícies aplainadas com processos erosivos em sulcos e ravinas ao longo de encostas (km 219) e à direita relevo em Baixos Platôs com processos erosivos incipientes (km 173)

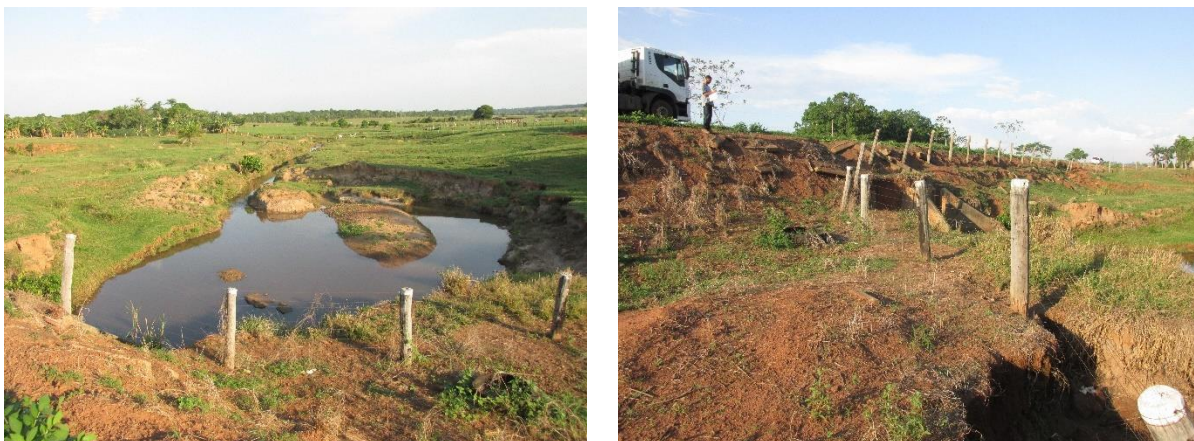
Figura 43: Superfícies aplainadas degradadas moldadas em sedimentos arenosos com processos erosivos em sulcos e ravinas adjacente à BR-364 (km 268), Presidente Médici

Na AE, a predominância é de sedimentos arenosos e siltico-argilosos, notadamente no trecho situado entre o km 230 e 295, abrangendo áreas dos municípios de Cacoal e Presidente Médici (Figura 43), moldando relevo de Superfícies aplainadas degradadas (R3a2)

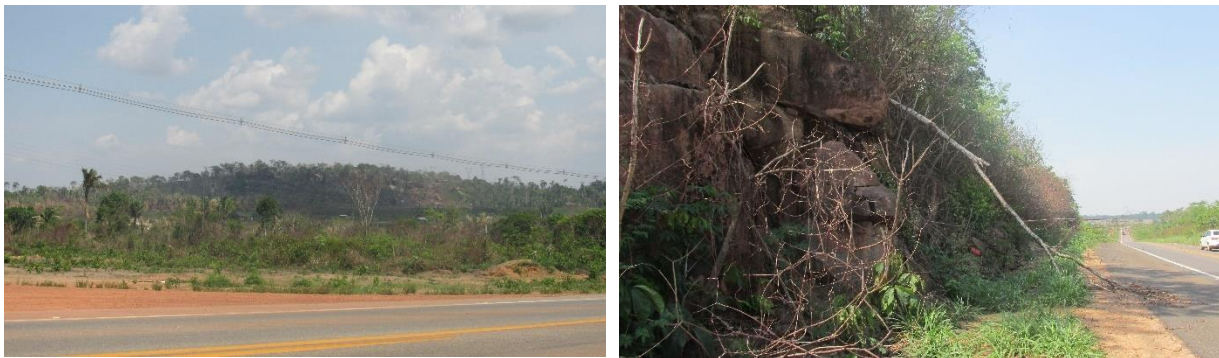
Figura 44: À esquerda relevo de Superfície aplainadas degradadas, vista a partir da rodovia BR 364, onde notam-se campos de blocos (km 575), Itapuã do Oeste. À direita, Blocos instáveis em corte da BR-364 (km 545) em travessia de relevo de Colinas dissecadas e morros baixos

Ocorrem como Superfícies aplainadas degradadas (R3a2) no trecho entre os km 570 e 587, em Alto Paraíso/Itapuã do Oeste e Itapuã do Oeste; como Colinas dissecadas e morros baixos (R4a2) entre o km 530 e 550, em Alto Paraíso/Rio Crespo (Figura 44); como Inselberg (R3b), nas proximidades do km 512 em Ariquemes (Figura 45); e, como Planalto (R2b3), nas proximidades do km 150 em Pimenta Bueno.

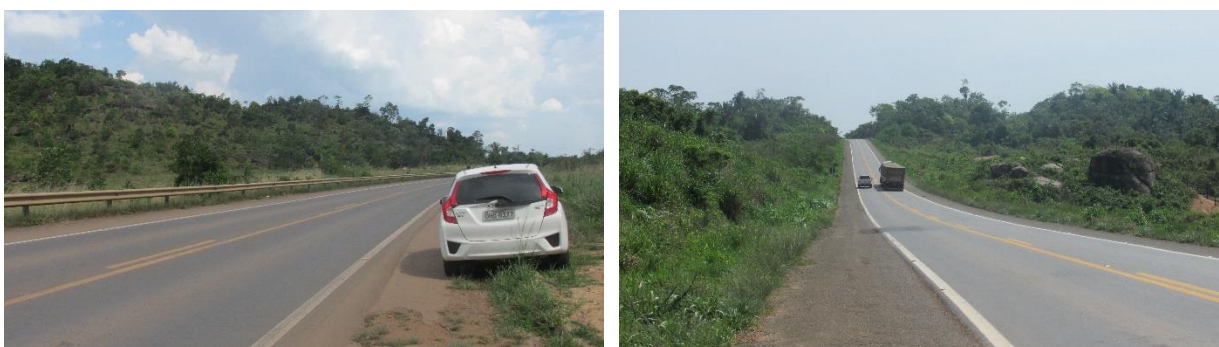
Figura 45: À esquerda travessia da BR-364 em trecho de Inselberg nas proximidades do km 513, no qual nota-se campo de blocos, em Ariquemes. À direita, relevo de Colinas dissecadas e morros baixos, com blocos adjacentes à rodovia e processos erosivos em zona de cabeceira de drenagem (km 546)

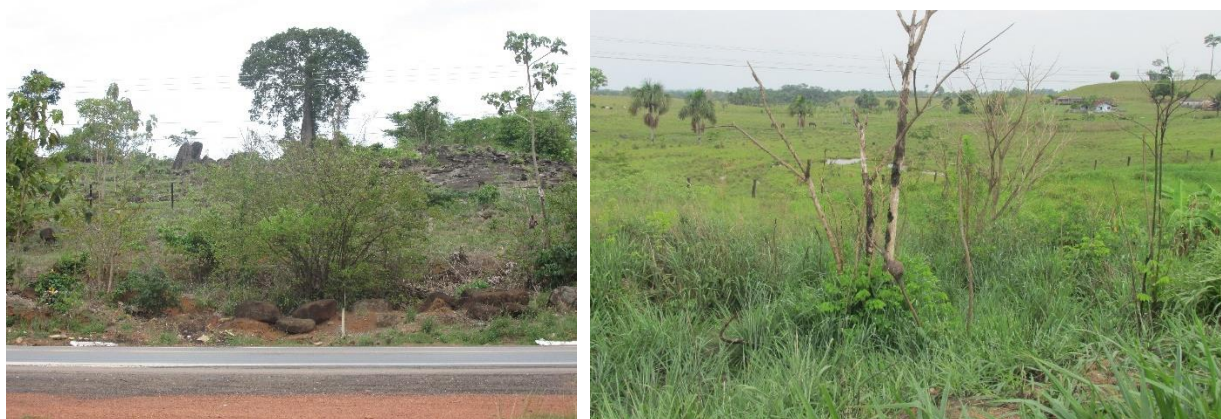
Figura 46: À esquerda, observa-se relevo de Morros e serras baixas com matações e blocos ao longo das encostas (km 430), proximidades de Jarú. À direita, relevo de colinas dissecadas e morros baixos (km 330), nas proximidades da divisa entre Ji-Paraná e Presidente Médici.

Em relevo de colinas dissecadas e morros baixos (R4a2) esta unidade ocorre de forma mais localizada nas proximidades dos km 540, 477, entre os km 434 e 440; de forma mais ampla entre km 375 e 420, em Ouro Preto do Oeste e trecho de Jaru (**Figura 47**); e entre os km 320 a 335, em área de Presidente Médici e Ji-Paraná (**Figura 46**).

Como colinas amplas e suaves (R4a1) ocorre mais localizadamente nas proximidades dos km 470 em Cacaupônia/Ariquemes, e km 360 e 335 em Ji-Paraná; e, como morros e serras baixas (R4b) ocorre na altura do km 310, a leste da BR e em Presidente Médici e km 430 em Jaru (**Figura 46**).

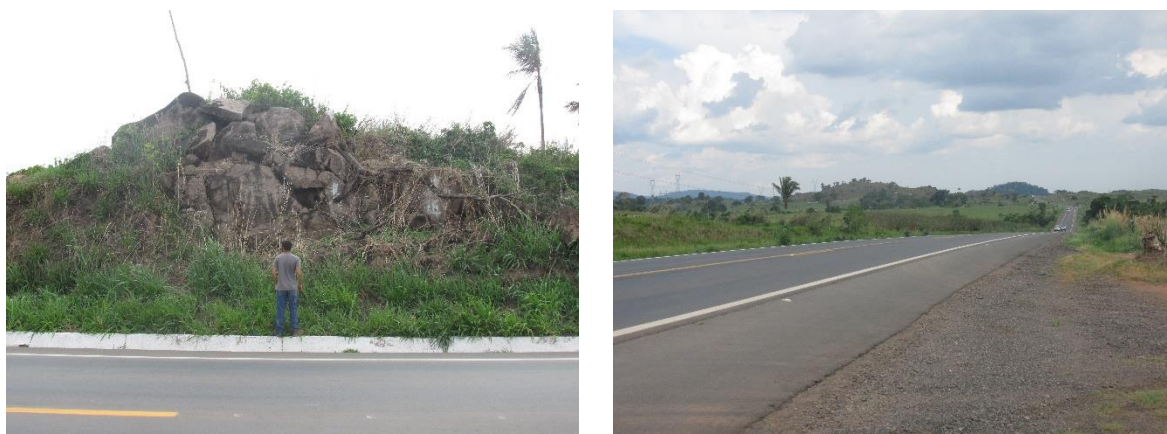
Figura 47: À esquerda, notam-se blocos instáveis em corte (km 402) e à direita vista da travessia da BR-364 em relevo de Colinas dissecadas e morros baixos (km 399), ambos em município de Ouro Preto do Oeste

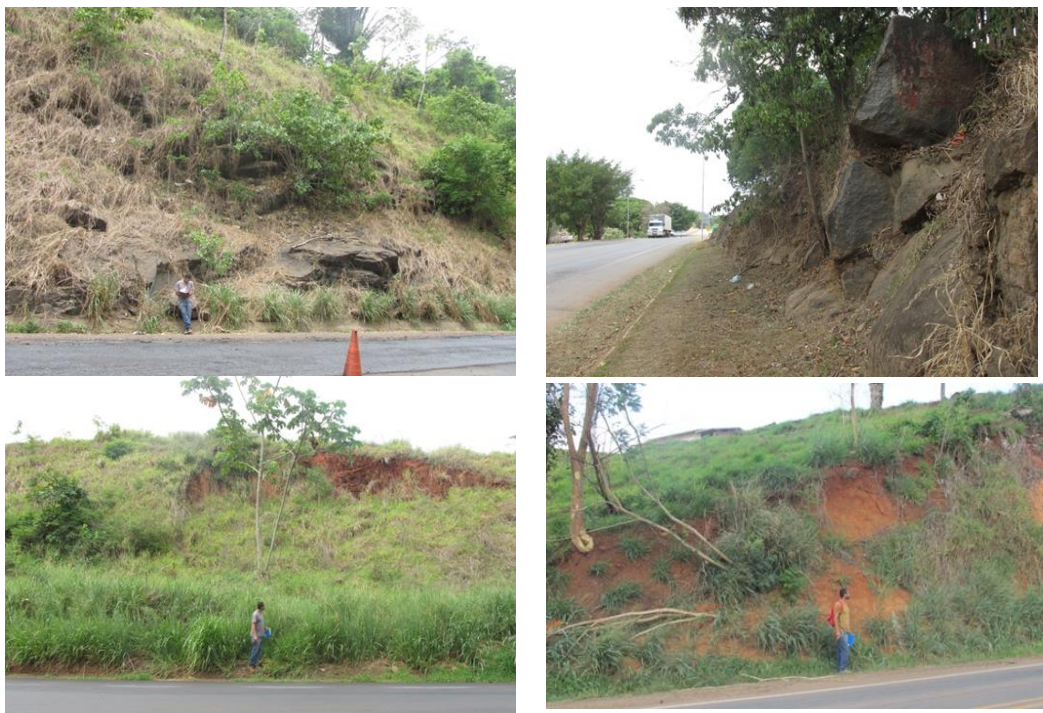
Figura 48: Movimentos de Massas em taludes de corte ao longo da rodovia BR-364 MT/RO, com blocos rolados nos trechos de Jarú/Theobroma (foto acima e à esquerda) e Ouro Preto d'Oeste (acima à direita) e escorregamentos rotacionais em trechos de Cacaupônia/Ariquemes (foto abaixo e à esquerda) e Ariquemes (foto abaixo e à direita)

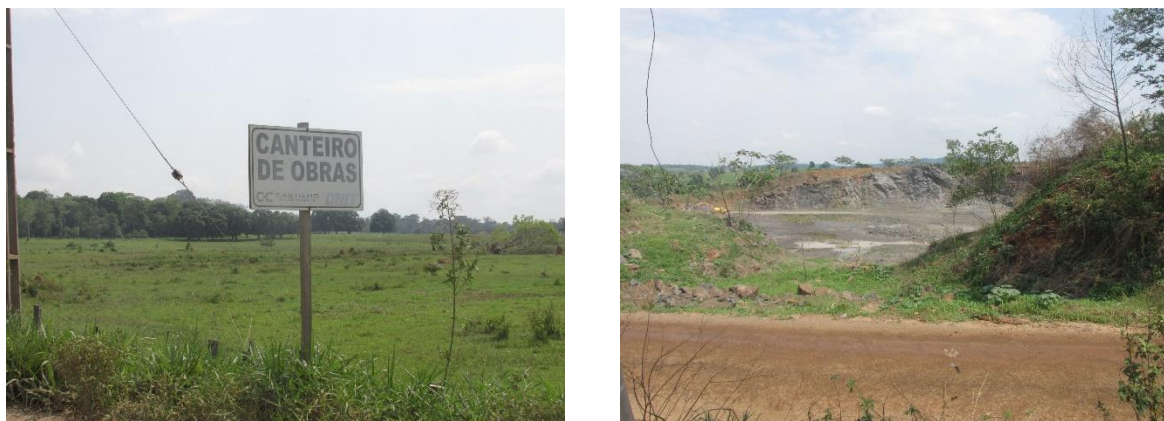
Figura 50: Pedreira em exploração de rochas para uso em obras de readequação da BR-364 (altura do km 230), no Município de Cacoal/RO

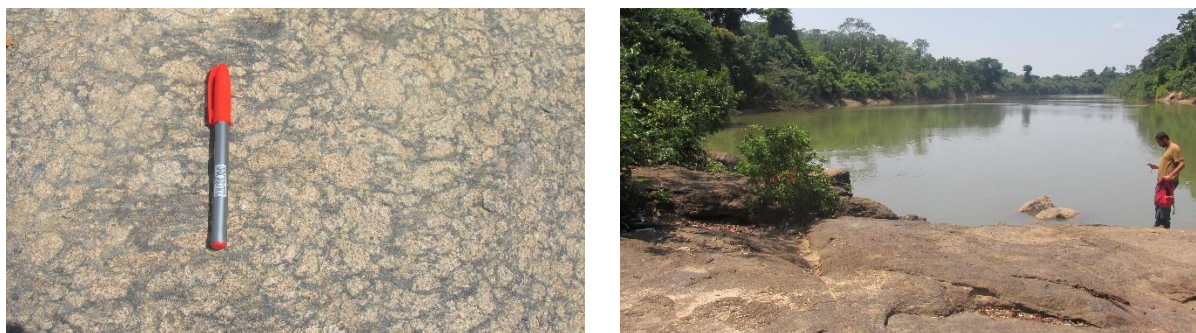
Figura 51: Lajeado do Complexo Jamari, às margens de rio de mesmo nome (km 541)

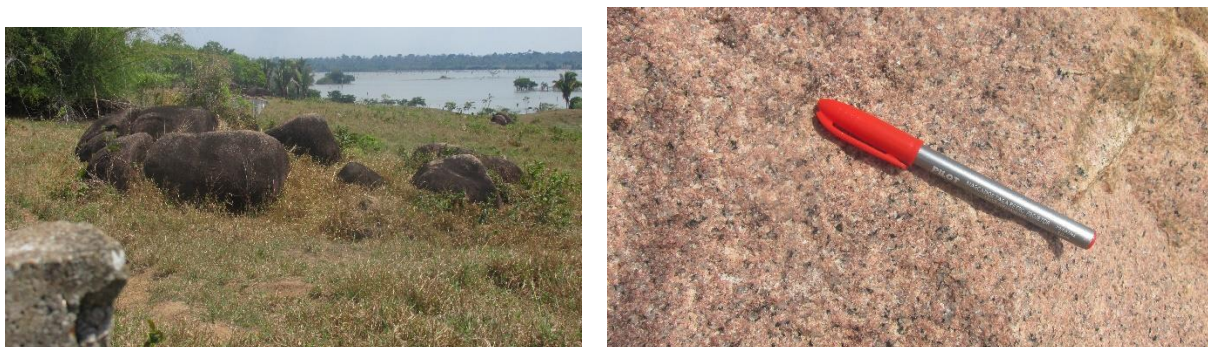
Figura 52: Blocos e Matacões nas proximidades do rio Preto do Crespo e detalhe de amostra da Suíte Intrusiva Rondônia

Ocorrem no trecho entre os km 570 e 587, em Alto Paraíso/Itapuã do Oeste e Itapuã do Oeste; entre o km 530 e 550, em Alto Paraíso/Rio Crespo; e, nas proximidades do km 512 em Ariquemes (**Figura 52**).

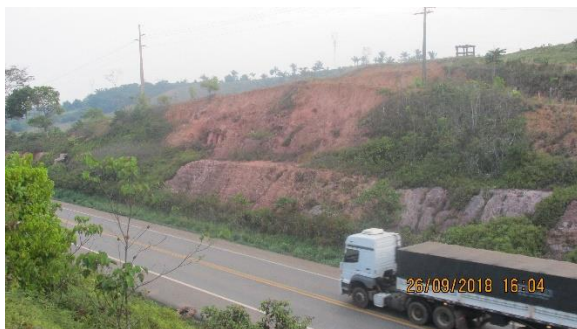
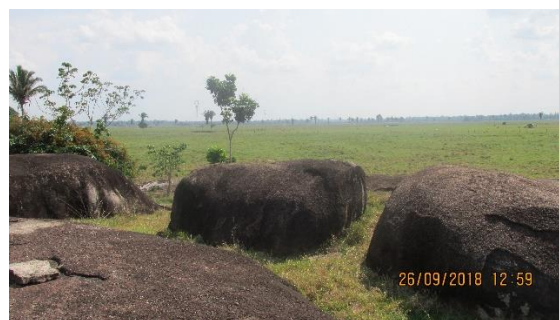
Na AE do Empreendimento ocorrem principalmente em área do município de Candeias do Jamari e nas proximidades do limite deste com o município de Itapuã do Oeste (Figura 53), mostrando instabilidades em cortes em função de sua estruturação bandada e, em função das distintas competência dos horizontes de alteração intempérica.

Figura 53: À esquerda corte em rochas alteradas da Suíte Alto Candeias com processos erosivos intensos (km 648,5) e à direita matacões em meio superfície de aplainamento (altura do km 670,5), ambos em área do Município de Candeias do Jamari

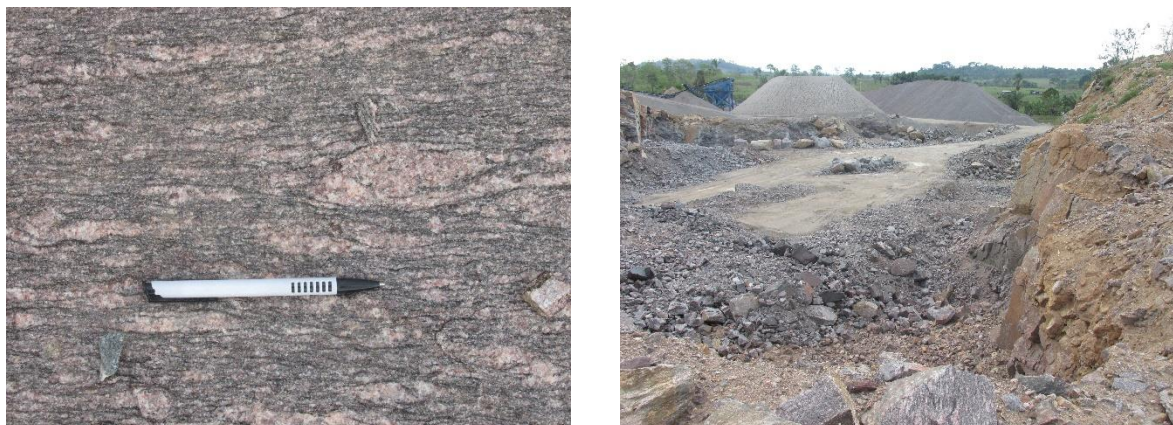
Figura 54: Pedreira em exploração de rochas da Suíte Serra da Providência para uso em obras de readequação da BR-364 (altura do km 395,5), no Município de Ouro Preto do Oeste/RO

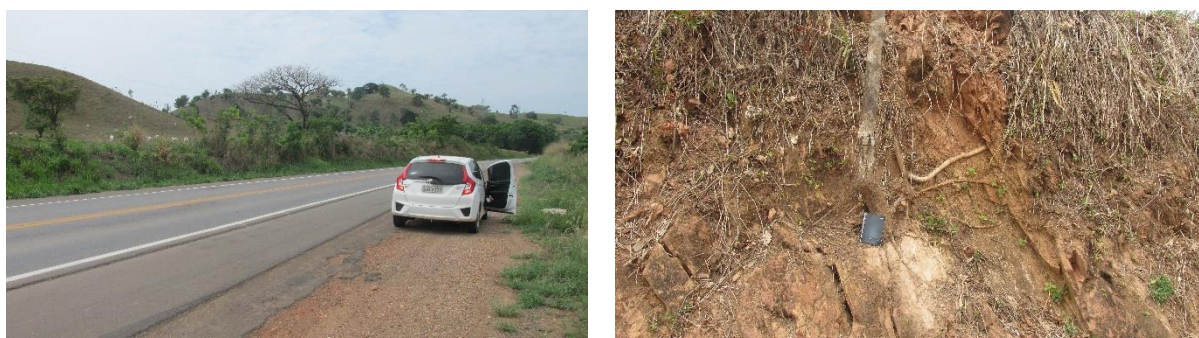
Figura 55: Relevo de colinas e morrotes moldados por rochas do Grupo Beneficente. À direita detalhe do afloramento mostrando metassedimentos com foliação subvertical (km 328)

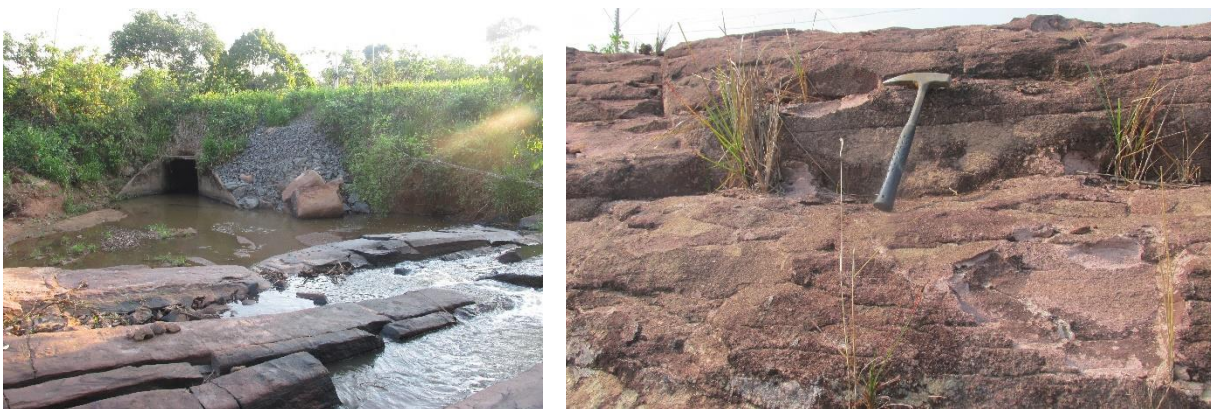
Figura 56: À esquerda blocos e lajes do arenito em drenagem que faz travessia da BR-364 (km 263,5) e à direita talude de corte (km 243), ambos em área do Município de Cacoal/RO

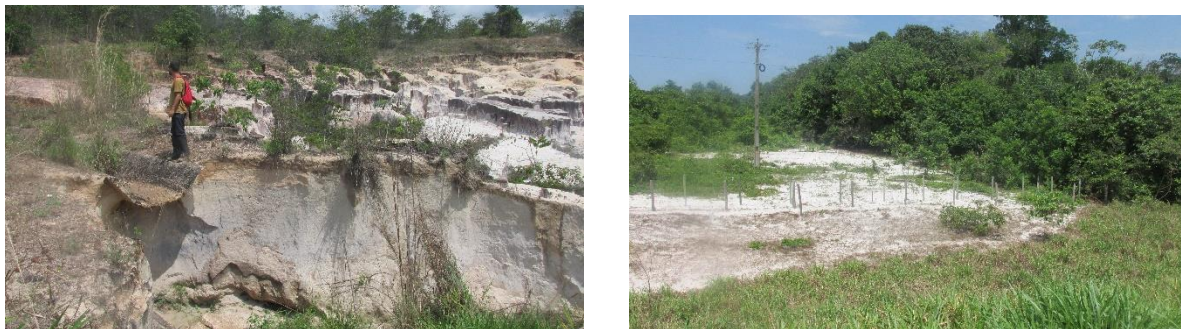
Figura 58: Sedimentos arenosos da Formação Casa Branca em área de voçorocamento e com processos erosivos em encosta suave

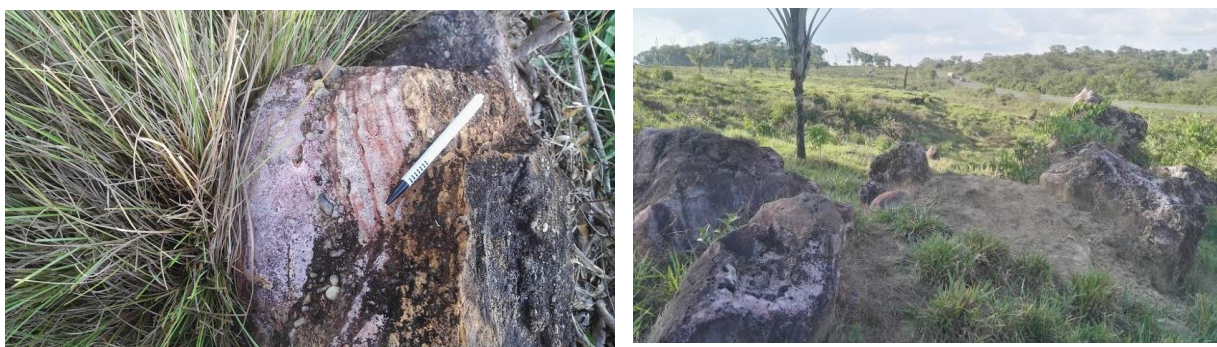
Figura 59: Afloramentos da Formação Salto nas Nuvens, onde é possível observar níveis conglomeráticos e coloração avermelhada (km 85), município de Vilhena/RO

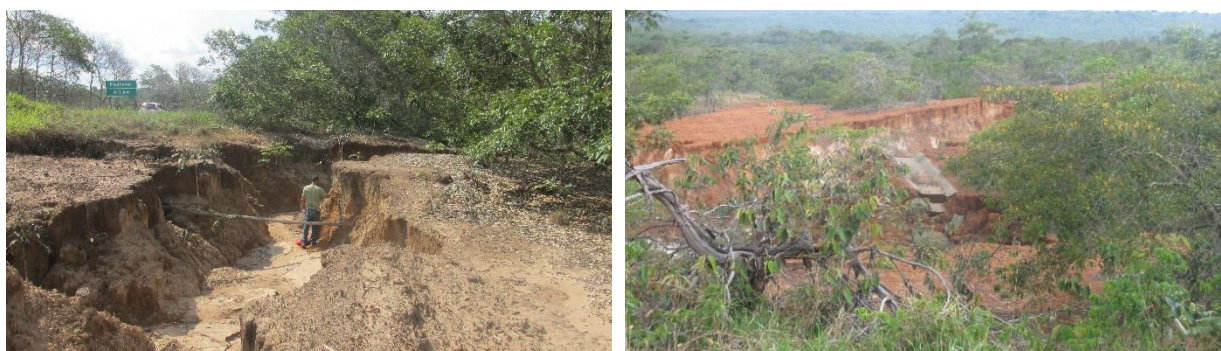
Figura 60: Processos erosivos lineares do tipo voçoroca, adjacentes BR-364 em área de ocorrências dos arenitos da Formação Utiariti. À esquerda km 1313, em Comodoro/MT e km 46, em Vilhena/RO

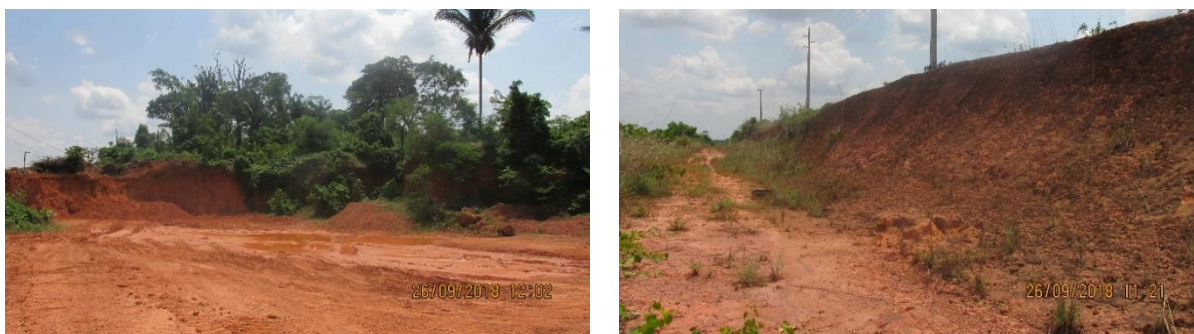
Figura 61: Áreas de Empréstimo em locais de ocorrência de Coberturas Detrito-Lateríticas em Candeias do Jamari/RO
