5. Diagnóstico Ambiental	5.1-1
5.1 Meio Físico	5.1-1
5.1.1 Metodologia Aplicada	5.1-2
5.1.2 Clima	5.1-34
5.1.3 Geomorfologia	5.1-51
5.1.4 Geologia e geotecnia	5.1-78
5.1.5 Solos	5.1-101
5.1.6 Espeleologia	5.1-127
5.1.7 Recursos Hídricos	5.1-137
5.1.8 Ruídos e vibrações.....	5.1-167
5.1.9 Patrimônio paleontológico	5.1-195

5. Diagnóstico Ambiental

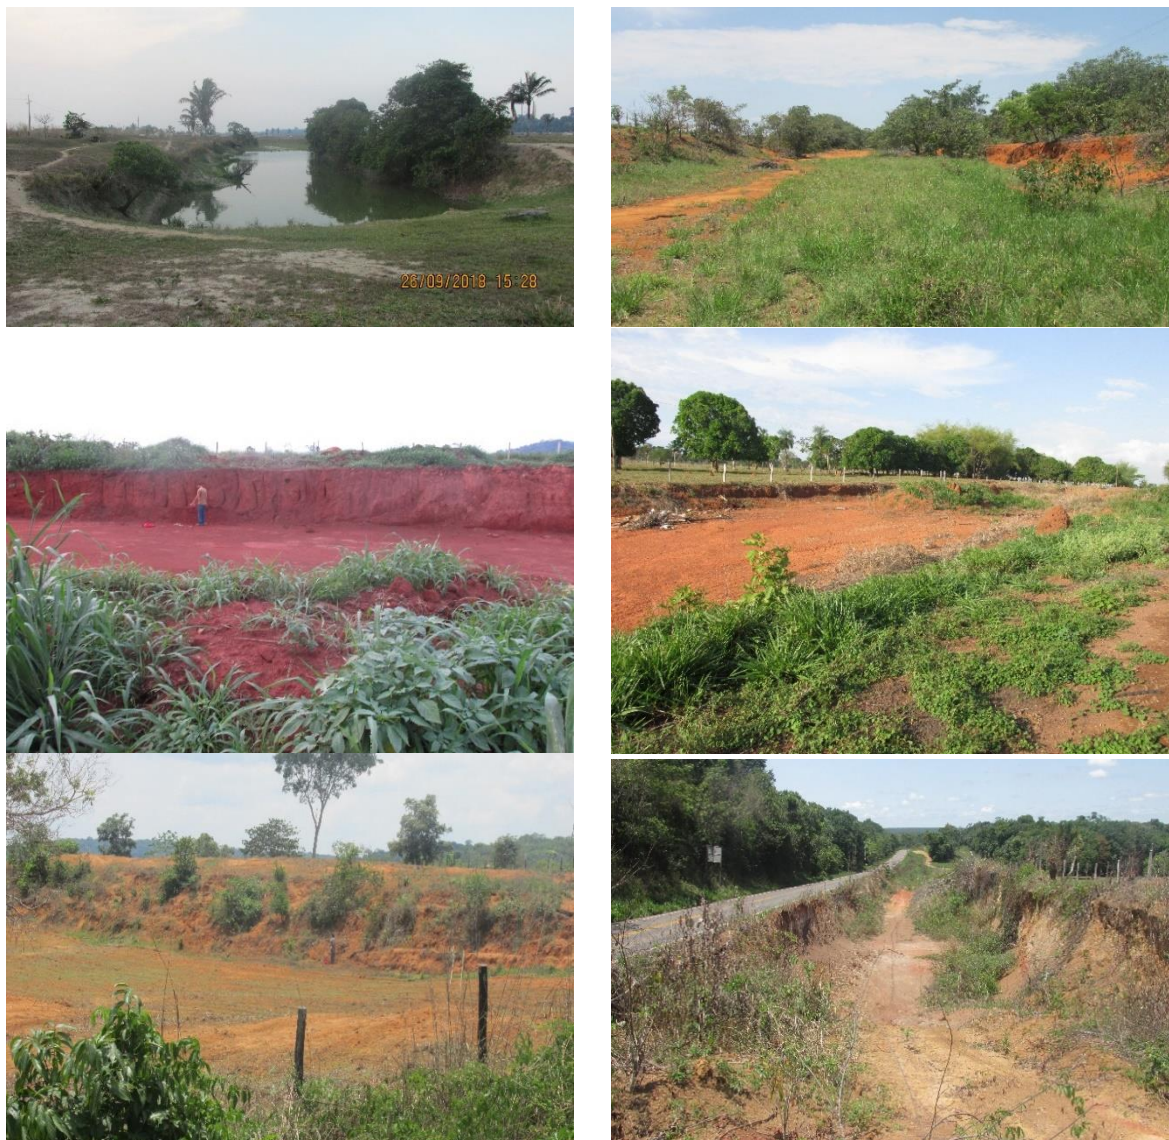
Ao longo da ADA do Empreendimento e proximidades foram localizadas 240 Áreas de Empréstimo, levantadas por meio de observação direta em campo, complementada por meio de interpretação de imagens de satélite. Em alguns trechos estas áreas cumprem mais de um objetivo, ou seja, além do uso do material retirado, também são utilizadas como açude para retenção de águas das chuvas, tanques de criação de peixes e/ou dessedentação de animais.

Relatos de moradores indicaram esta característica, notadamente no trecho entre Candeias do Jamari e Itapuã do Oeste, sendo que em vários casos é possível notar que os próprios proprietários fazem uso da área e, em outros, que estas foram utilizadas e abandonadas, estando recobertas parcialmente por vegetação. É comum sua localização adjacente à BR-364, estando algumas vezes dentro da Faixa de Domínio. A grande maioria possui formato retangular e eixo maior paralelo à rodovia. Na **Figura 62** é mostrada uma visão geral destas áreas.

Figura 62: Visão geral de algumas Áreas de Empréstimo localizadas na ADA e proximidades da BR-364

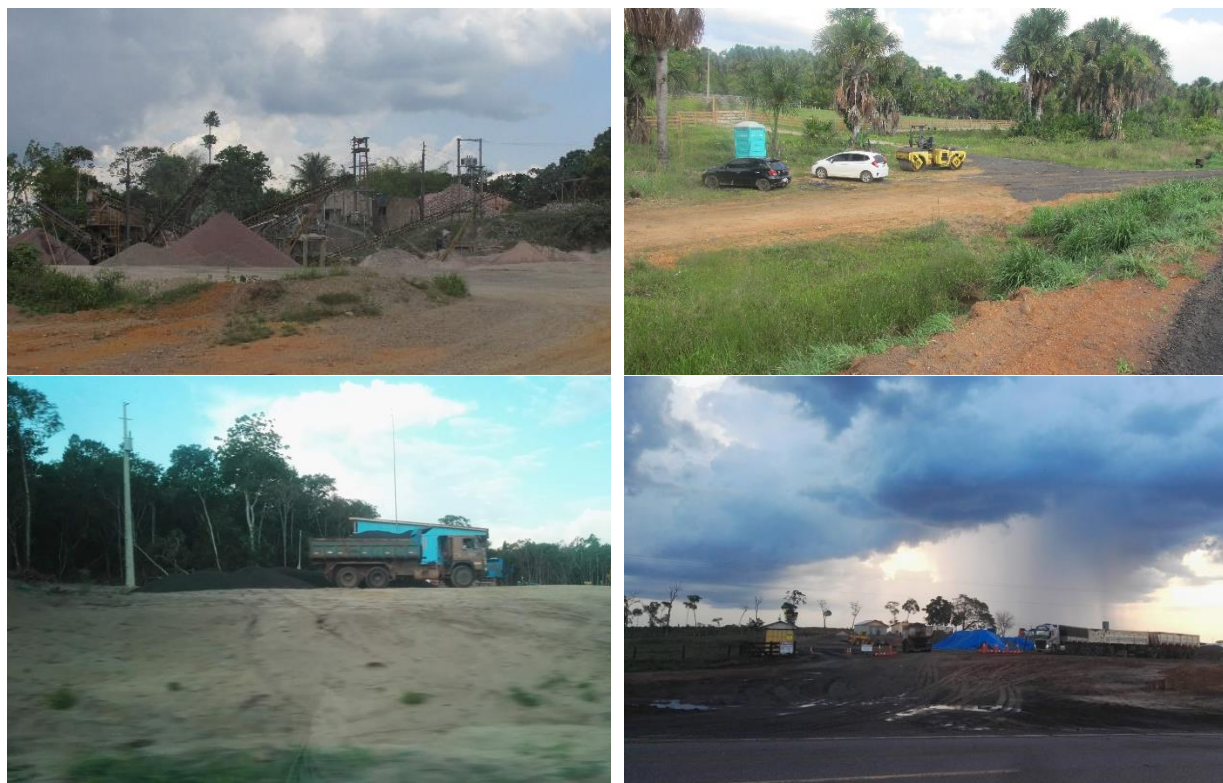
Quanto a outros tipos de áreas de apoio a obras, foram localizados canteiros de obras, pedreiras, usinas de asfalto, britadores e areal sendo utilizados em obras de readequação da BR-364, além de outras áreas em desuso, conforme mostrado na **Tabela 18**. Áreas de Disposição de Materiais Excedentes (DME), assim definidas, não foram localizadas, sendo observado a prática de espalhamento de materiais excedentes nas áreas utilizadas como canteiros ou lateralmente à rodovia. Dessa forma, em função dos problemas associados a estas práticas (aterramento de corpos d'água, espalhamento na pista, assoreamento de canaletas, risco de contaminação de solos e corpos d'água, etc.), todas estas áreas foram cadastradas como áreas de passivo ambiental do meio físico. Na Figura 63 são mostradas algumas visões gerais das áreas de apoio identificadas.

Figura 63: Visão Geral de Áreas de Apoio a Obras de Adequação do BR-364

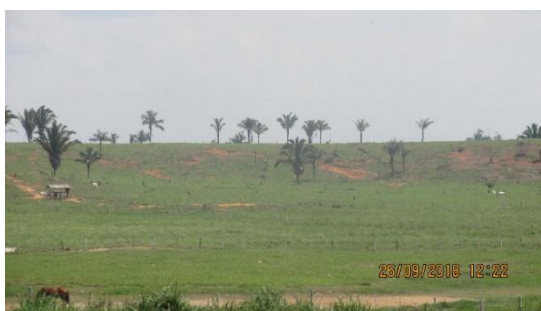
Figura 65: Relevo de Tabuleiros dissecados nas proximidades do km 680, em Candeias do Jamari

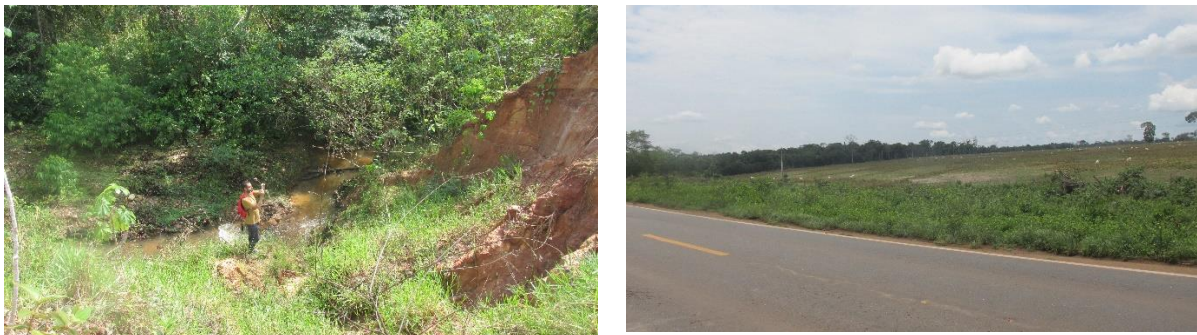
Figura 67: Área de ocorrência da Formação Casa Branca com solos de alteração espessos em grotas (foto da esquerda) e em relevo suavizado (foto à direita)

realizadas ao longo do trecho de ocorrência da Formação Casa Branca (km 85 a 160) não resultaram na observação de afloramentos rochosos. Ao contrário, foi observado durante os levantamentos do meio físico, que o substrato arenítico da Formação Fazenda Branca é de baixa resistência e, conseqüentemente, o perfil de alteração (*solum* e rocha alterada) como um todo apresenta a mesma característica em grandes profundidades.

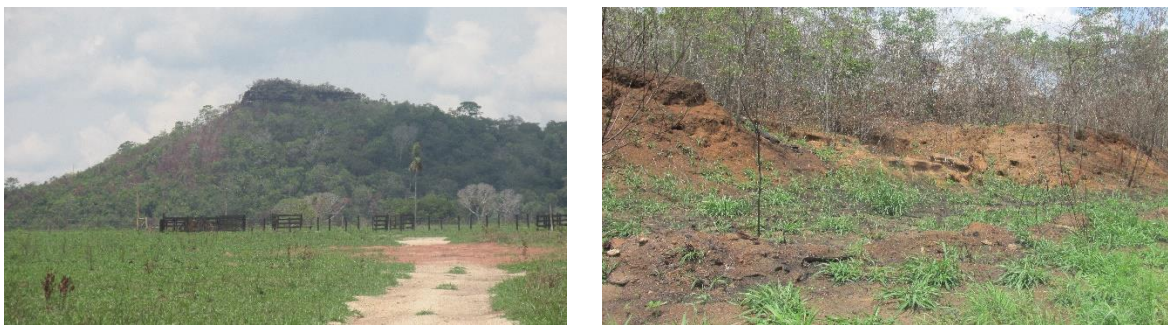
Figura 68: À esquerda relevo de Degraus Estruturais em rochas da Formação Utiariti, fora da AE e à direita corte em solos profundos e friáveis, com processos erosivos

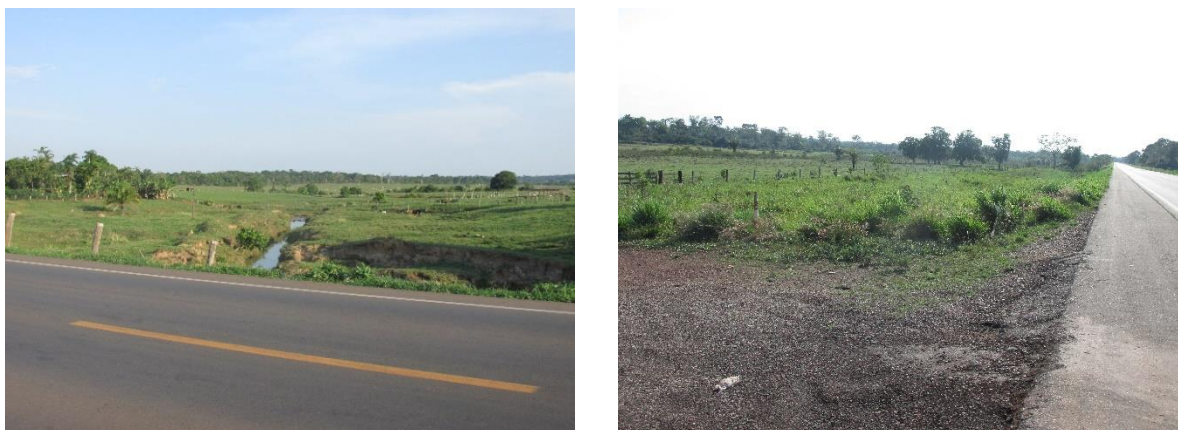
Figura 69: Áreas de relevo de superfícies aplainadas em áreas de ocorrência da Formação Pimenta Bueno

A indicação das áreas de ocorrência da Formação Pimenta Bueno como de muito alto a médio potencial de ocorrência de cavernas, deve-se ao mapeamento de rochas carbonáticas como partes de seus litotipos. No entanto, em todo o trecho da AE foram observadas principalmente exposições de arenitos, notadamente nos vales dos igarapés como lajes e mais raramente em corte, além de exposições de folhelhos, alguns em corte da rodovia mostrando efeito de empastilhamento.

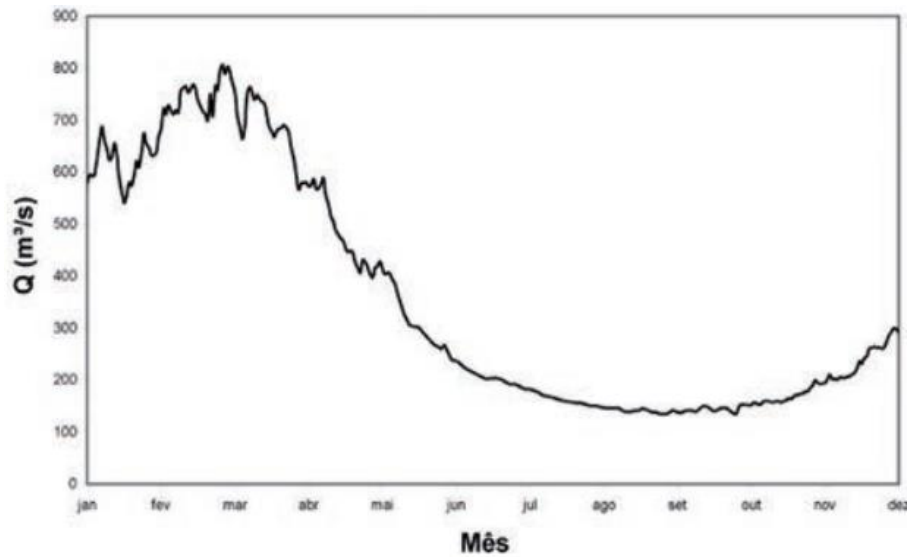
Figura 72: Hidrograma da Estação Fluviométrica 15559000, no Rio Machado, em Pimenta Bueno/RO

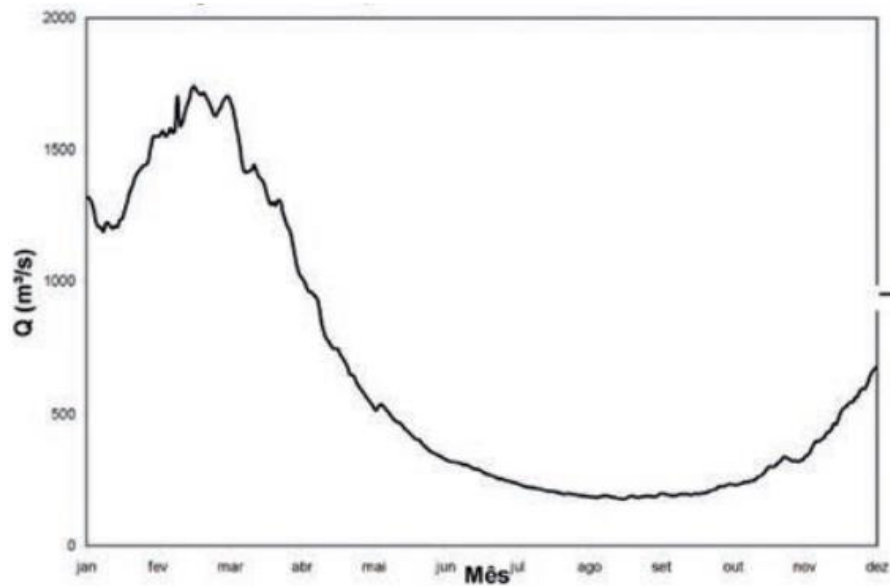
Figura 73: Hidrograma da Estação Fluviométrica 15560000, no Rio Machado, em Ji-Paraná/RO

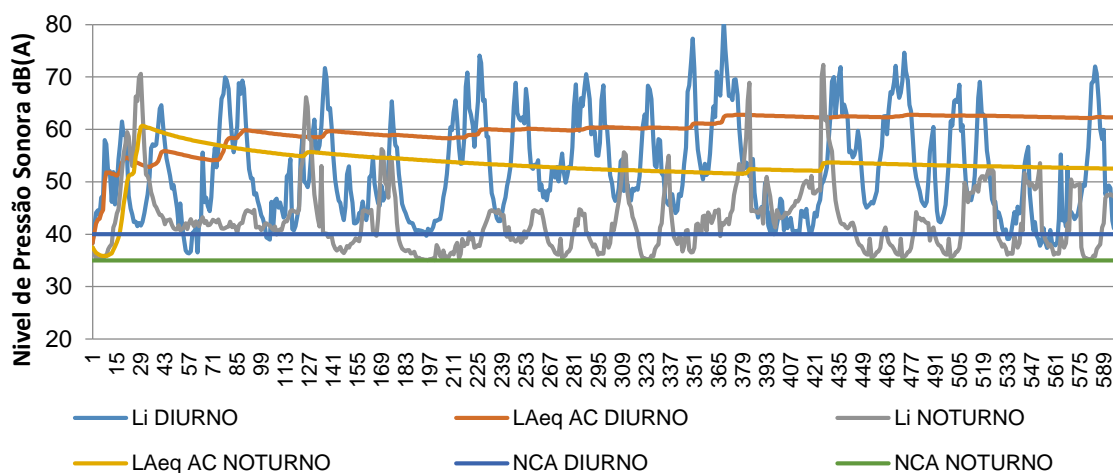
Figura 92: Histórico do tempo das medidas instantâneas (Li), o LAeq acumulado e NCA da NBR 10151 (2000) diurno e noturno no ponto de medição 1
