RELATÓRIO DE VISTORIA 11/2011 – NLA/SUPES-SP/IBAMA

- Dos Técnicos:** Alexandre Romariz Duarte – Analista Ambiental
Maurício Tadeu do Nascimento - Analista Ambiental
Tathiana Bagatini - Analista Ambiental
- Para:** João de Munno Jr.
Coordenador do Núcleo de Licenciamento Ambiental da Superintendência do Ibama em São Paulo
- Assunto:** Vistoria para subsidiar a emissão de Parecer Técnico apresentando a posição do Ibama à Secretaria de Meio Ambiente de São Paulo acerca da emissão de LI para porções do Trecho Leste do Rodoanel “Mário Covas”.
- Processo nº:** 02027.001447/2009-70
- Anexos:** I – Relatório Fotográfico
II – Imagem do Túnel Santa Luzia no programa *Google Earth*

ANEXO I**Relatório Fotográfico – Vistoria dos Lotes 1, 2 e 3 do Rodoanel Leste**

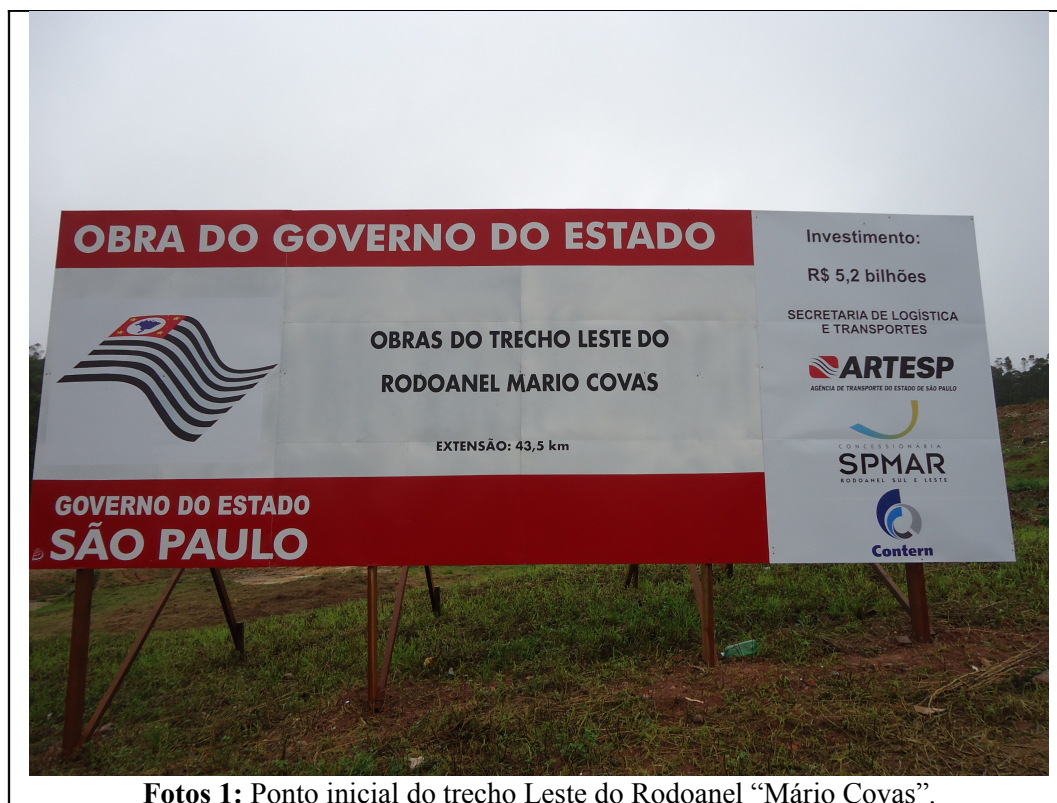
Fotos 1: Ponto inicial do trecho Leste do Rodoanel “Mário Covas”.

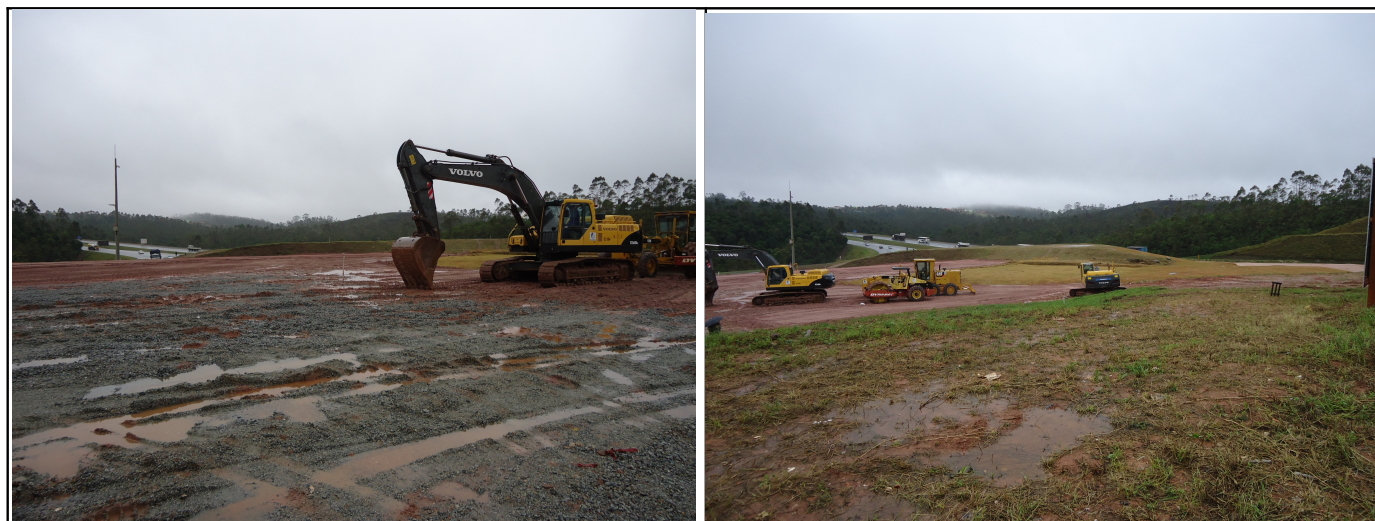
9. O interior do trevo é uma área já sem vegetação nativa e os terrenos lindeiros incluídos na FD apresentam fragmentos de Mata Atlântica, tipologia Floresta Ombrófila Densa em estágio inicial de regeneração, rodeados por eucaliptais (vista geral Fotos 2 e 3, coordenadas geográficas 23,7152° S, 46,4624° W). Parte dessa vegetação poderá ser alvo de supressão quando da futura instalação de uma quarta pista no Rodoanel, cujo contrato de concessão prevê essa ampliação conforme o fluxo de veículos atingir um determinado nível.

Fotos 2 e 3: Vista geral do trevo de ligação entre o trecho Sul do Rodoanel e a Avenida Papa João XXII, município de Ribeirão Pires, dentro do qual ficarão todas as obras do Lote 01 do trecho Leste.

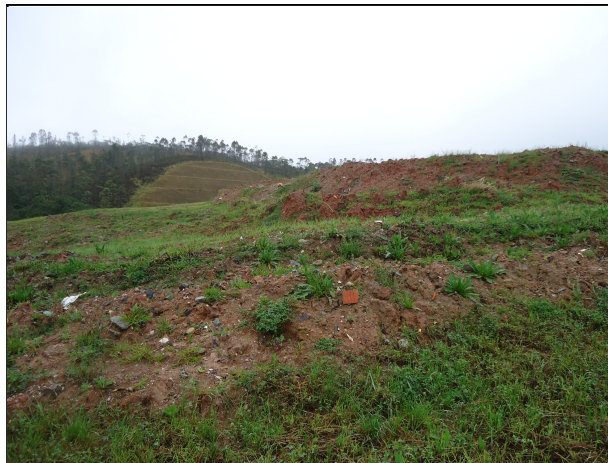
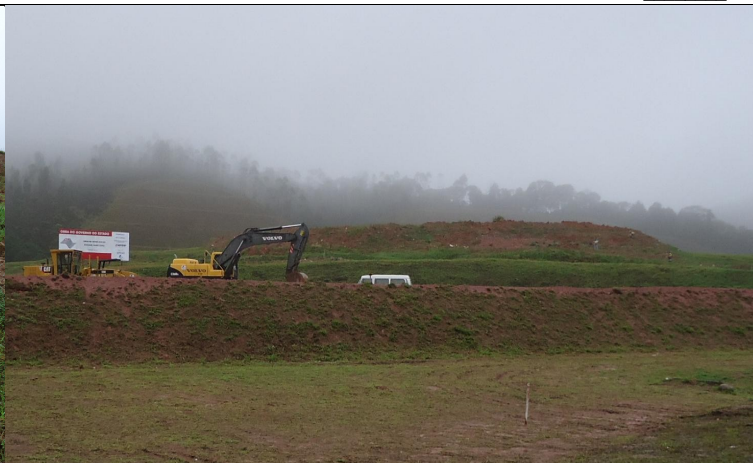
10. Haverá um pátio de vigas e áreas para depósito de material à espera de utilização futura no interior do trevo (“bota-espera”). Segundo representantes da Geotec, a área do trevo era uma antiga área de bota-fora, da época da construção da Avenida Jacu-Pêssego, e ainda apresenta terra acumulada (Fotos 4 e 5), parcialmente recoberta com gramínea, para futura utilização em pontos de aterro da obra. Outras áreas de depósito de material excedente (DME) fora da FD são licenciadas em separado e já possuem plano de recuperação.

Fotos 4 e 5: Acúmulo de terra no interior do trevo, recoberta com gramínea. Esse material será reaproveitado nas obras do Lote 01 do trecho Leste.

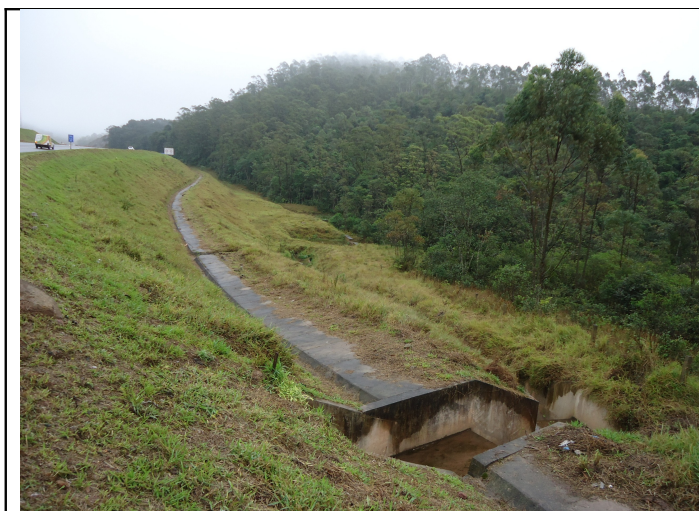
11. Sob o trevo há a passagem de um pequeno córrego. Foram construídos bueiros com dissipadores de energia (Fotos 6 e 8) e um dique para retenção provisória dos sedimentos (“gabião”) (Foto 7). Durante a implantação do trevo, pertencente ao trecho Sul do Rodoanel, houve uma ocorrência em que a drenagem não comportou a vazão da água, afogando áreas laterais da pista (coordenadas geográficas aproximadas 23,7137°S 46,4604°W), que já constam como impactadas – a Foto 9 mostra as árvores mortas e outro dique para retenção de sedimentos. Segundo a Geotec, toda a drenagem do trevo deve ser dimensionada nas obras do Lote 01 do trecho Leste.

Foto 6: Bueiro e dissipador de energia da drenagem, à direita do trevo de conexão trechos Sul, Leste e Av. Papa João XXIII, na Faixa de Domínio do Rodoanel.

28. Recomenda-se que haja redimensionamento manutenção cuidadosa do sistema de drenagem do trevo com a Avenida Papa João XXII, no Lote 01, visando novos eventos como o afogamento da vegetação já observado.

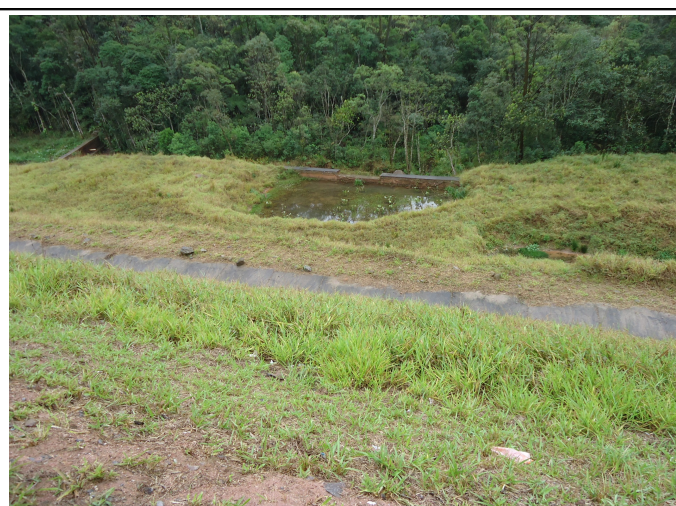
Foto 7: Poucos metros a frente do ponto da Foto 6, estrutura para contenção provisória de sedimentos, oriundos da drenagem do trevo.

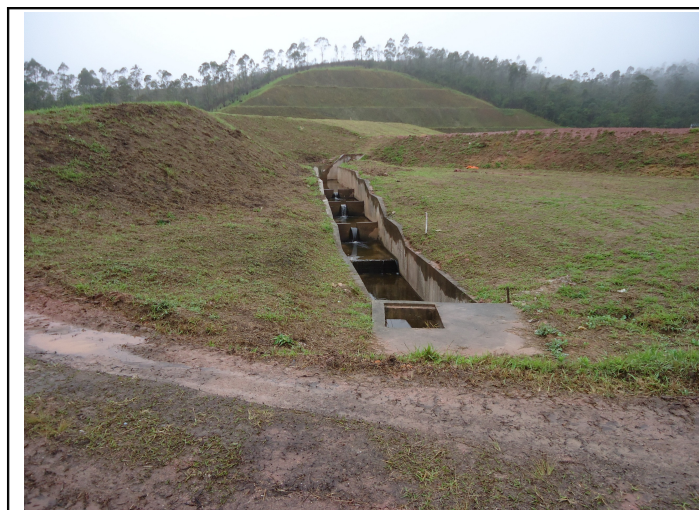
Foto 8: Drenagem com dissipador de energia na saída do trevo em direção à Av. Papa João XXIII.

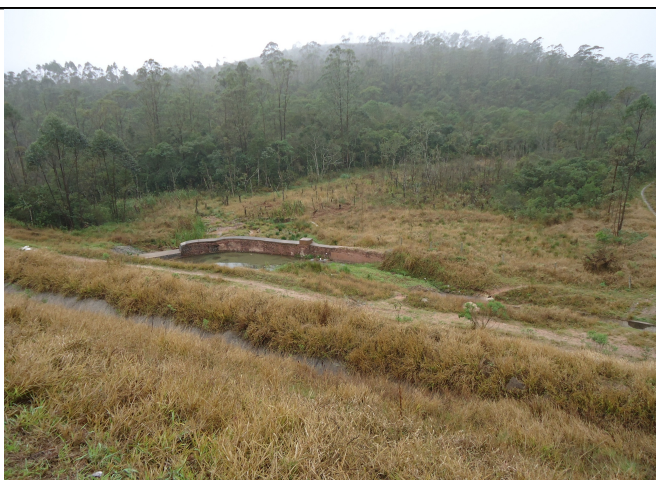
Foto 9: Vizinho ao trevo, local que alagou matando árvores (frondes secas no centro), e estrutura tipo gabião com mureta alta para retenção provisória de sedimentos.

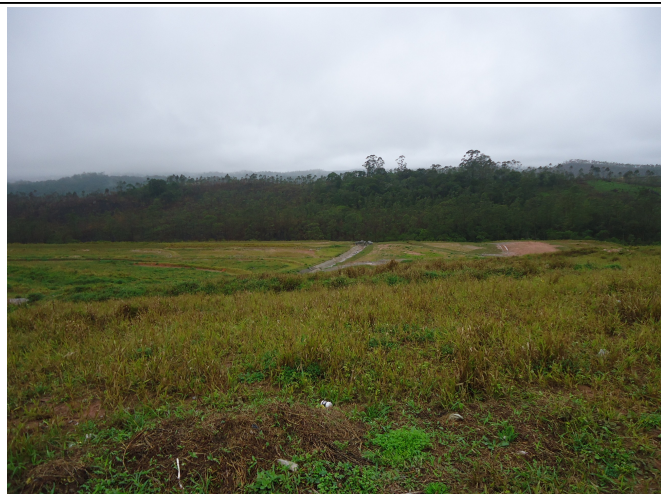
12. Saindo do trevo, o trecho Leste seguirá rumo ao município de Mauá em áreas cuja vegetação também tem predomínio de eucaliptais e há poucos fragmentos de vegetação nativa em regeneração (Foto 10), conforme pode ser avistada a partir da área de DME Primavera. Essa área era um antigo lixão, recebeu material das obras da Jacu-Pêssego e foi posteriormente recuperada, com plantio de gramíneas e readequação da área (Foto 11). A Geotec ressaltou que os DMEs do Rodoanel, licenciados em separado, também serão recuperados nesses moldes.

Foto 10: Vegetação no rumo que o trecho Leste do Rodoanel seguirá, mostrando eucaliptal e Floresta Ombrófila Densa, aparentemente em estágio inicial a médio de regeneração. Vista a partir do DME Primavera.

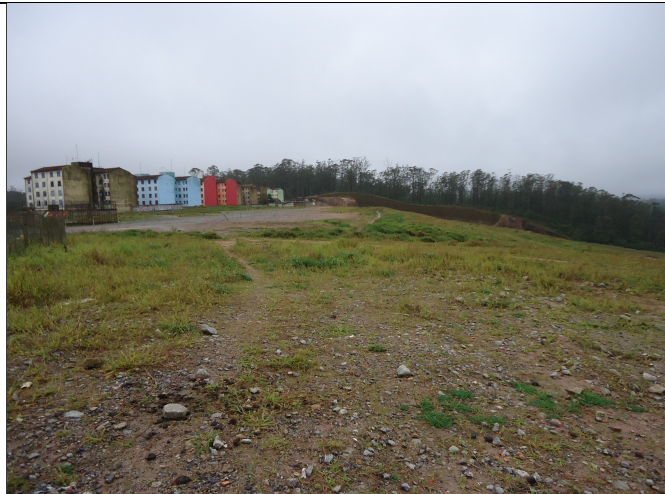
Foto 11: Área do DME Primavera, antigo lixão que recebeu material excedente oriundo das obras na Avenida Jacu-Pêssego e atualmente recuperado, ao lado de conjunto habitacional da CDHU.

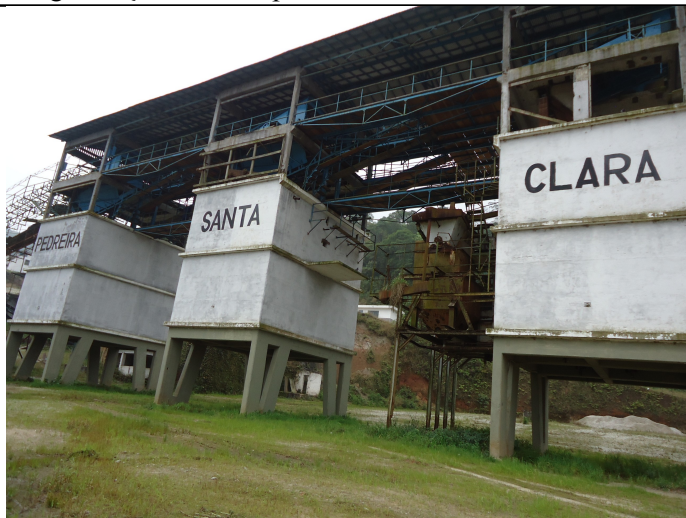
14. O emboque sul será em cava da antiga pedreira Santa Clara (Foto 12), atual Anhanguera S. A., que encerrou suas atividades há dez anos, segundo representante da Geotec. Ainda estão no terreno estruturas não mais utilizadas pela Pedreira Santa Clara (britadores etc.) (Foto 13), que também não serão reaproveitadas nas obras do Rodoanel, e deveriam ser removidas como parte do PRAD da pedreira. Ainda segundo a Geotec, a área poderá fornecer materiais para a obra (área de empréstimo), e receber materiais excedentes de outros pontos para a reconformação do terreno da cava onde necessário.

Foto 12: Estruturas da pedreira desativada "Santa Clara", em cuja antiga cava será localizado o túnel do Lote 02 do Rodoanel trecho Leste.

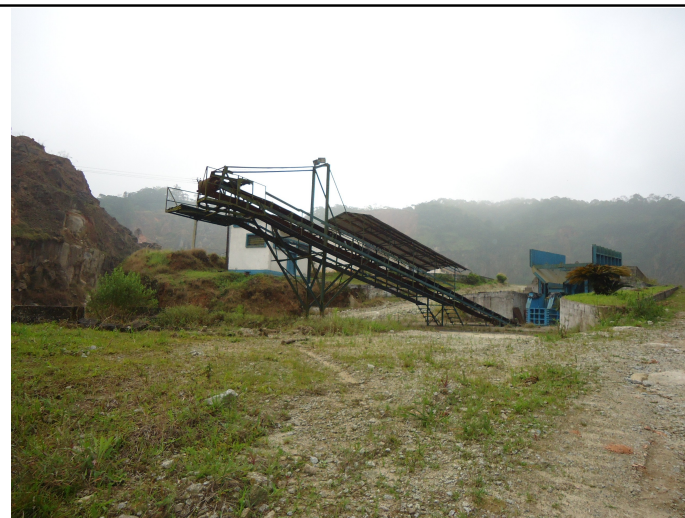
Fotos 13: Estruturas não mais utilizadas pela pedreira, que permanecem no terreno, próximo à cava onde será instalado o Túnel Santa Luzia.

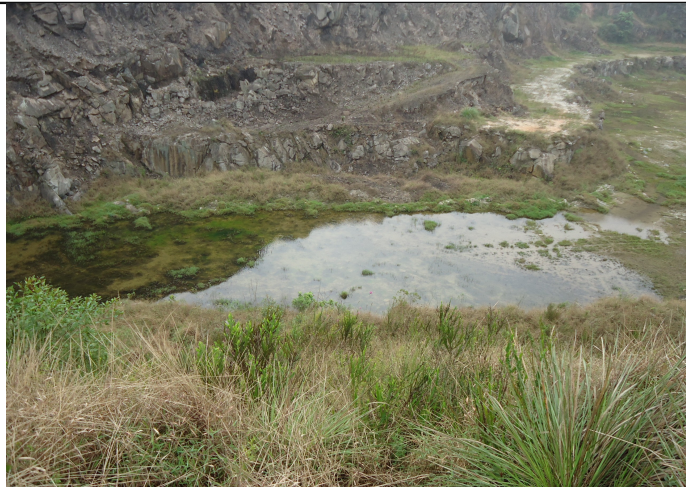
15. O período de desativação da pedreira foi suficiente para que alguns animais colonizem a área, como a retenção de águas pluviais na antiga cava (Foto 14) com presença de aves. Espécies comuns relacionadas a ambientes aquáticos, como anfíbios e algumas aves, têm maior probabilidade de ocorrência nesse tipo de habitat. Por construírem ninhos nesses locais, somente a afugentação pode não ser suficiente para mantê-las afastadas, e somente profissionais competentes podem avaliar a necessidade de remover para realocação, caso a caso, os espécimes encontrados durante a implantação do túnel. Mesmo não se tratando de APP, merece atenção especial para a fauna no local.

Foto 14: Água retida na cava desativada há cerca de dez anos, período suficiente para a colonização por aves e anfíbios.

contingente mínimo numa equipe de resgate de fauna, para verificar se será preciso realocar os espécimes encontrados.

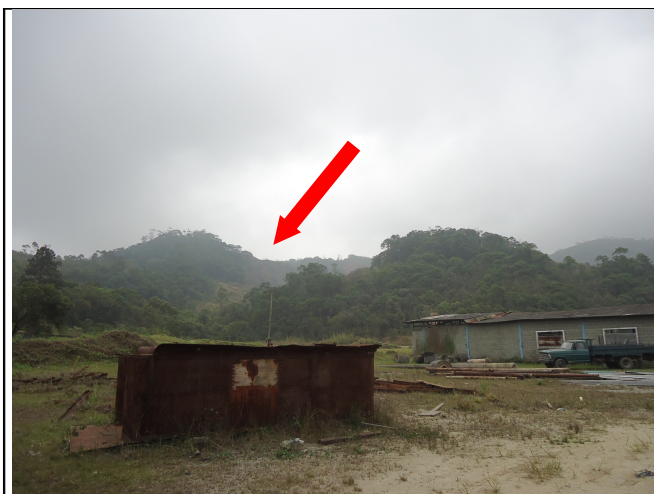
16. Na porção anterior ao emboque sul, a vegetação nativa remanesce em poucas manchas bastante alteradas, predominantemente pioneiras e pequena quantidade em estágio inicial de regeneração (Foto 15).

Foto 15: A seta vermelha indica área anterior ao emboque sul do túnel (Lote 02) no terreno da pedreira, por onde passará o trecho Leste do Rodoanel. Pouca vegetação remanescente, pioneira ou em estágio inicial de regeneração.

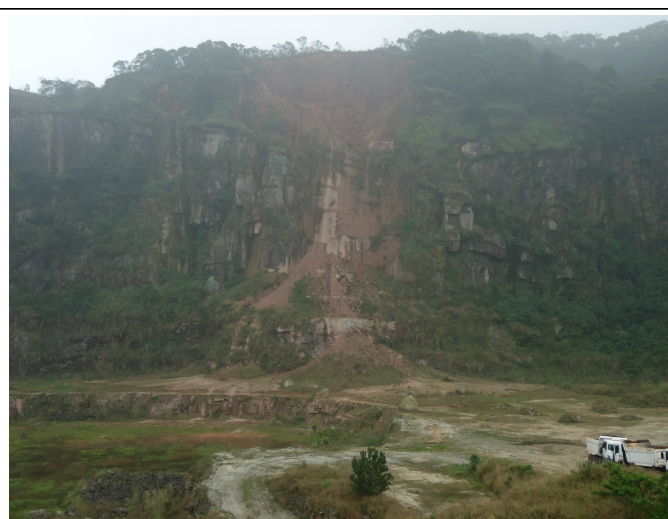
17. No ponto do emboque sul, haverá pouca supressão e remoção de árvores isoladas. Verificou-se alguns pontos graves de escorregamento na área da cava da pedreira (Foto 16), com potencial para afetar inclusive as próprias pistas de rodagem. Segundo a Geotec, serão feitas obras para contenção desses escorregamentos, do tipo “cortina atirantada”. Já o alto do morro é uma área bem preservada e sensível, com nascentes e um maciço contínuo de vegetação nativa, Floresta Ombrófila Densa em estágio médio a avançado de regeneração.

18. Apesar de terem sido observados tratores e caminhões a serviço da SPMar na área da cava (Foto 16), não havia nenhum sinal de obras em andamento e representante da Geotec informou que as máquinas só foram colocadas no local para demarcar a presença da empresa e o proprietário da Pedreira Santa Clara não mais barrar a entrada de equipes, mas que só haverá qualquer obra após recebimento da LI da CETESB.

Foto 16: Cava da pedreira no ponto do emboque sul do Túnel Santa Luzia (Lote 02), mostrando desmoronamento (ao centro) e presença de caminhões (canto inferior direito).

29. No trecho do emboque do Túnel Santa Luzia, no Lote 02, há escorregamentos e necessidade de obras de contenção que talvez necessitem supressão de vegetação adicional, em área bem preservada e sensível com nascentes. A empresa deve detalhar as obras e medidas que serão adotadas para conter esse processo. Verificou-se também fauna aquática que acabou colonizando a cava da pedreira, abandonada há mais de 10 anos. Há necessidade de pelo menos um

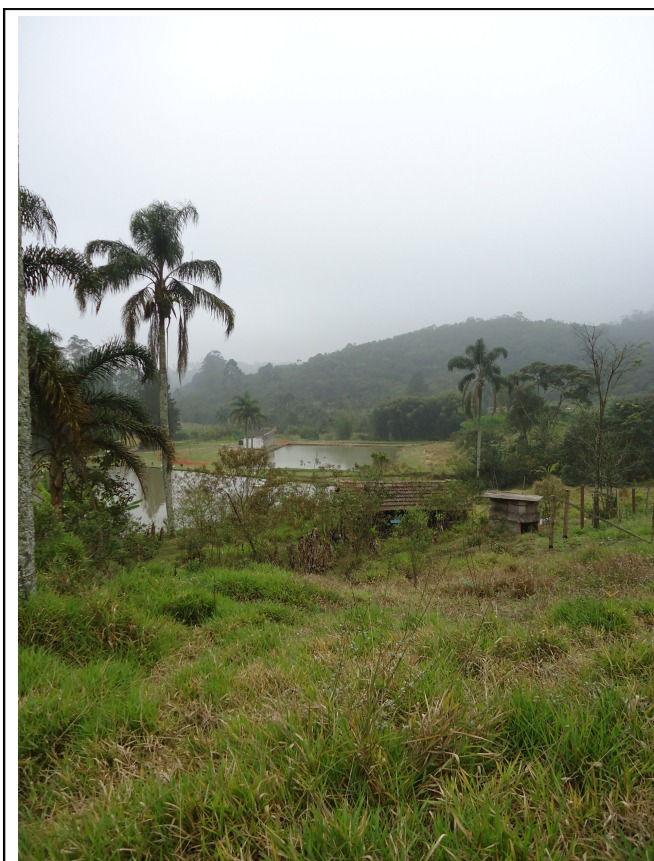
19. A área de emboque norte localiza-se em terras de um pesqueiro particular, em negociação de desapropriação com o empreendedor (Foto 17). No alto do morro onde sairá o túnel, uma parte será escavada em solo e haverá pouca supressão por ser uma área com predomínio de pastagem (Foto 18).

Foto 17 (à esquerda): Vista do terreno do pesqueiro onde será o emboque norte do Túnel Santa Luzia. Vegetação com gramíneas e jerivás isolados a ser transplantados.

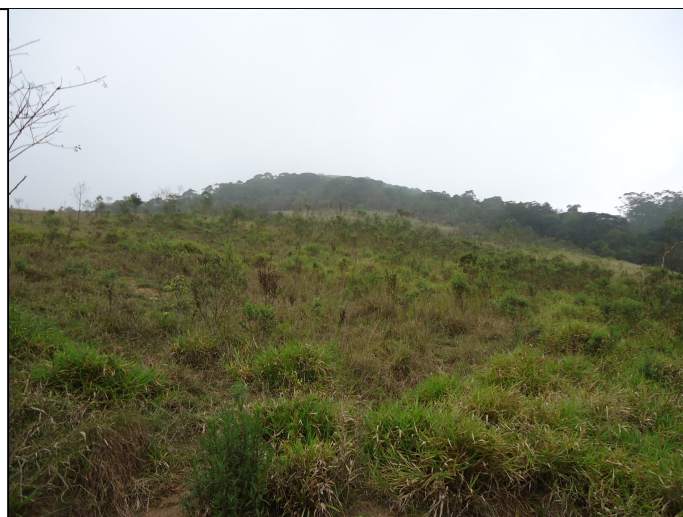
Foto 18 (acima): Ponto de emboque norte, no morro onde haverá escavação em solo. Cobertura somente de gramíneas.

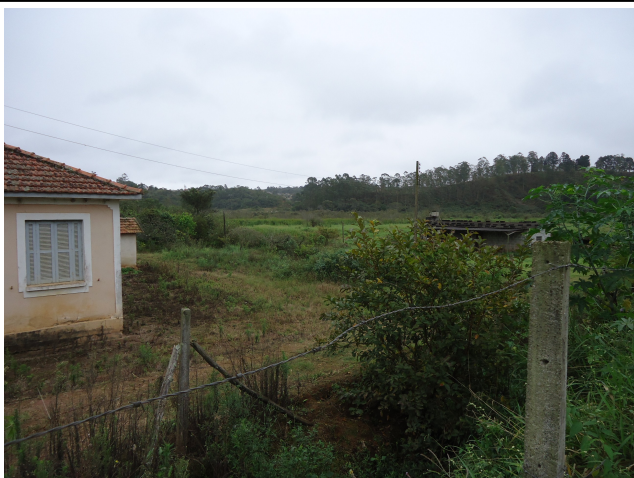
23. O início do trecho de 4Km para o qual foi solicitada a LI apresenta pequenas propriedades de plantio de hortaliças, relevo plano típico da várzea com eucaliptais mais presentes nos morros, e presença de taboa (*Typha domingensis*), espécie indicadora de assoreamento, conforme Foto 19 obtida nas proximidades da divisa entre Mauá e Suzano, coordenadas geográficas 23,5665°S 46,3411°W. Espécies da avifauna mais comuns, como biguás (*Phalacrocorax brasilianus*) e garças (*Egretta thula* ou *Ardea alba*), ocorrem na área.

Foto 19: Vista geral do trecho inicial do Lote 03 do Rodoanel Leste, a ser construído por “encontro leve estruturado”. Há plantio de hortaliças em pequenas propriedades, eucaliptos (alto do morro) e taboa na várzea.

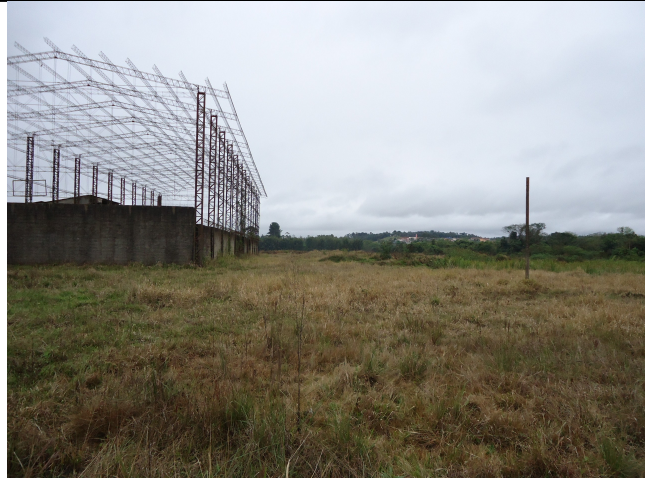
24. O percurso do Lote 03 segue pela várzea do rio Guaió, o qual foi percorrido pela equipe a distâncias variáveis usando vias já existentes como a Rua João Pekny. Outro ponto de parada, bem no ponto do futuro eixo do Rodoanel Leste em encontro leve, foi na Estrada Santa Mônica, na periferia do município de Suzano (Foto 20), coordenadas geográficas 23,5476°S 46,3394°W. A partir da estrada, pode-se observar ao fundo vegetação do tipo Floresta de Várzea, muito pressionada pela expansão urbana, e gramíneas junto a um galpão abandonado. No mesmo ponto, tem-se uma visão da Floresta de Várzea característica da área, com dossel de no máximo 4 m de altura, e presença de barracos (Foto 21) atraídos pela notícia da passagem da rodovia e possível indenização, que atraiu várias outras ocupações ou mesmo compra de terrenos por pessoas e até empresas.

Foto 20: Vista da várzea do rio Guaió a partir da Estrada Santa Mônica, periferia de Suzano / SP. Floresta de Várzea sob forte pressão antrópica, gramíneas e galpão abandonado bem no ponto de interceptação do Lote 03 do Rodoanel Leste.

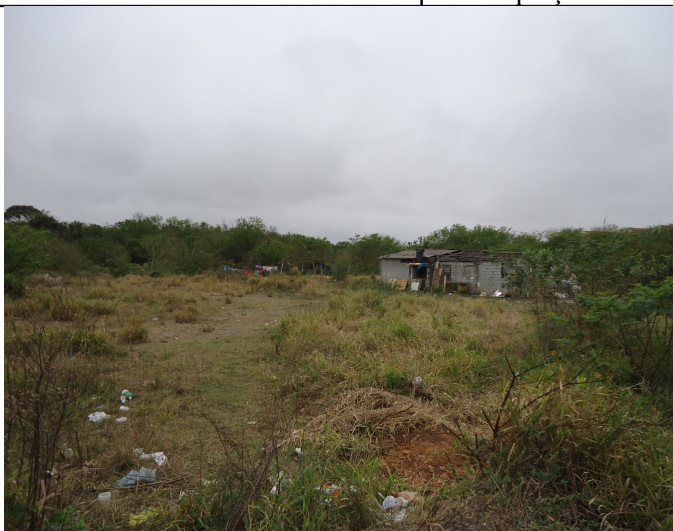
Foto 21 (à esquerda): No outro lado da Estrada Santa Mônica, vista da Floresta de Várzea com dossel baixo (altura < 4m), e barracos atraídos pela notícia de passagem da rodovia.

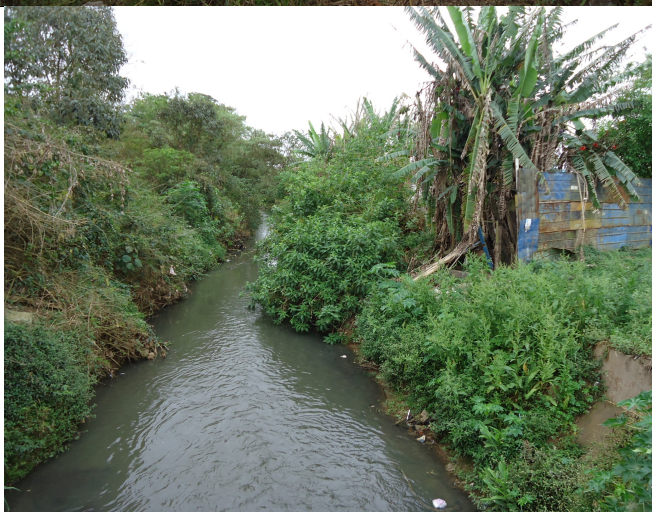
25. O traçado previsto segue por região de características semelhantes, com gradativo aumento na urbanização, até o ponto final para o Lote 03, coordenadas 23,5426°S 46,3362°W, no qual a vegetação se restringe a somente poucos metros das margens do rio Guaió (Foto 22). Fica exatamente na divisa dos municípios de Suzano e Poá, com bairros de casas de padrão construtivo muito simples ou barracos. A partir daí, sua calha já fica completamente inserida em área urbana, com seu leito retificado, evidente poluição das águas, e com a várzea completamente descaracterizada. A pouca vegetação presente se resume a algumas pioneiras, gramíneas e árvores exóticas.

Foto 22 (à esquerda): Rio Guaió já com a várzea totalmente descaracterizada no ponto final do Lote 03 do Rodoanel, com vegetação restrita a poucos metros das margens, bairros periféricos na divisa entre Suzano e Poá/SP.

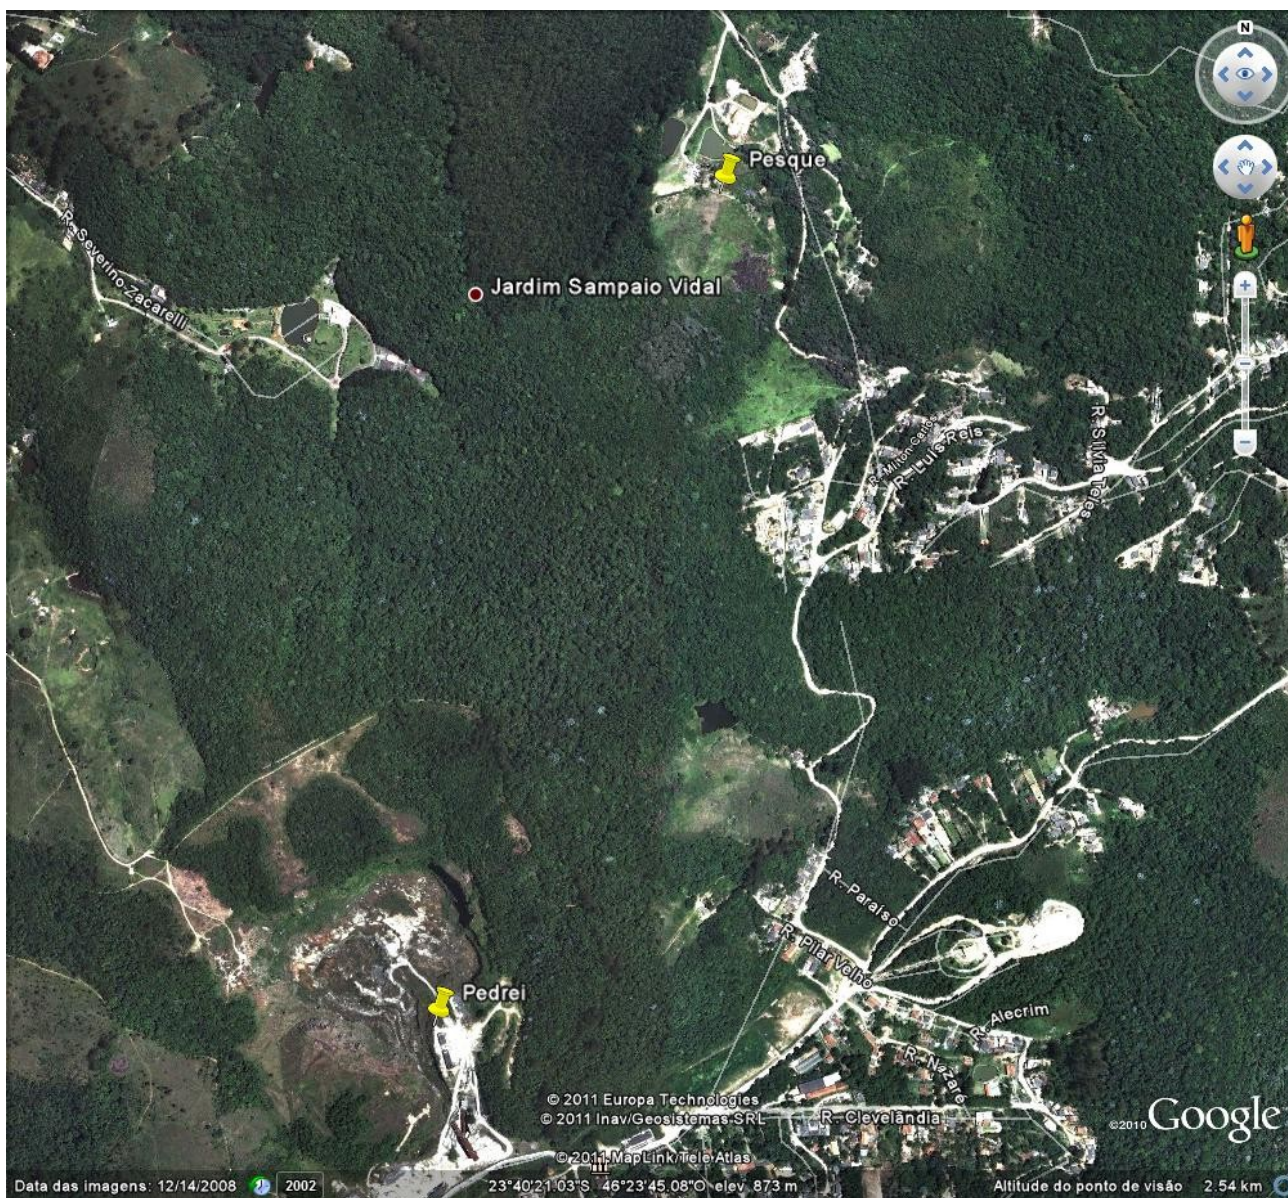
13. O Túnel Santa Luzia será construído sob uma das áreas de vegetação nativa mais extensa e melhor preservadas de todo o trecho Leste do Rodoanel (observar Figura 01 no Anexo II). Haverá necessidade de supressão de vegetação somente nos emboques sul (localizado no município de Ribeirão Pires) e norte (município de Mauá).

Figura 01: Localização do Túnel “Santa Luzia” – Lote 03 do Trecho Leste do Rodoanel Mário Covas. A área do emboque sul na pedreira desativada Santa Clara está identificada com o ponto amarelo “Pedrei” e a de emboque norte num pesqueiro particular, identificada com o ponto amarelo “Pesque”.
