Relatório de Vistoria Nº 001/2010 – NLA/SUPES-SP/IBAMA

**Vistoria técnica ao traçado previsto  
para a implantação do trecho Leste do  
Rodoanel Mário Covas.**

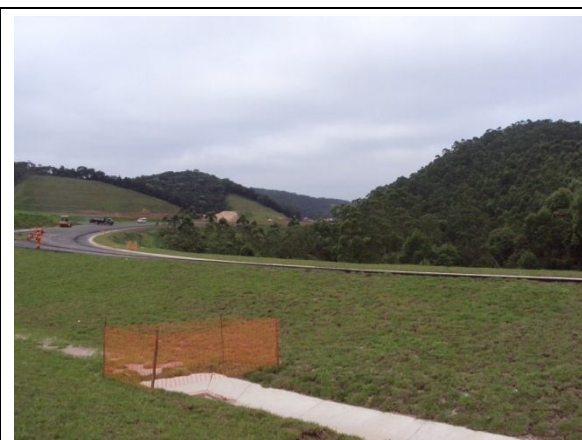
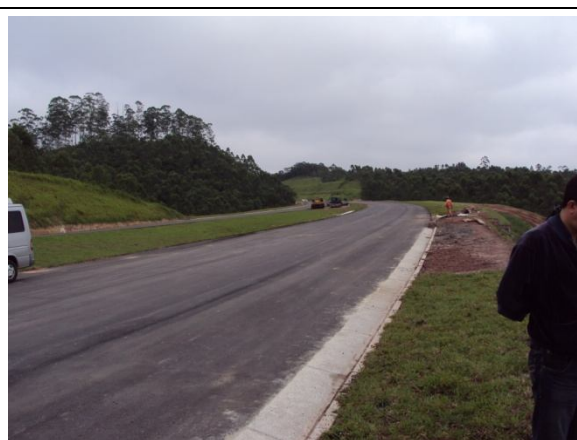
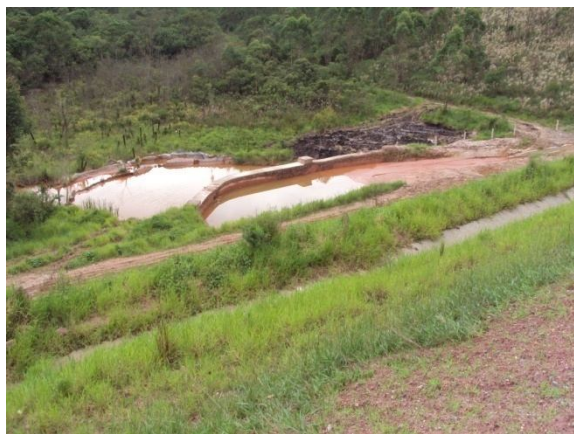
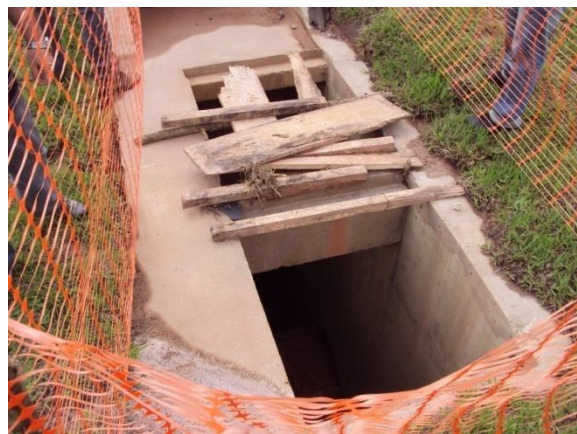
- Ponto 01: Final das obras do rodoanel trecho Sul e início do trecho Leste (figuras 1 e 2). Neste ponto também foram observadas instalação de bacias provisórias de contenção de sedimentos (figura 3), e caixa de drenagem com dispositivo de contenção de produtos perigosos (figura 4).

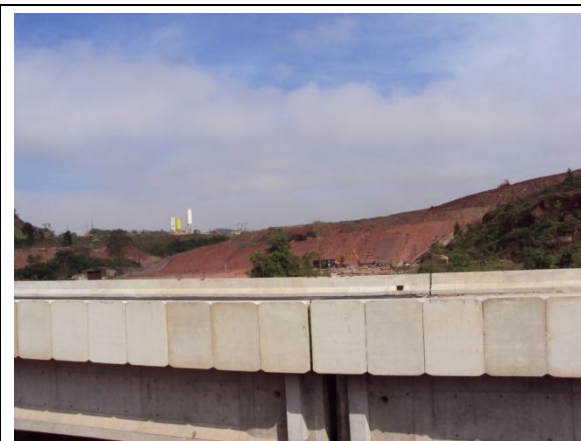
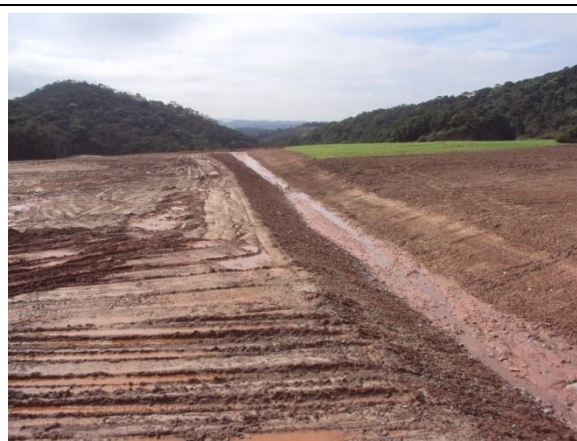
- Ponto 02: Viaduto (figura 5) construído sobre área degradada (pedreira) ora em recuperação (figura 6), próxima a aterro sanitário (figura 5 – ao fundo).

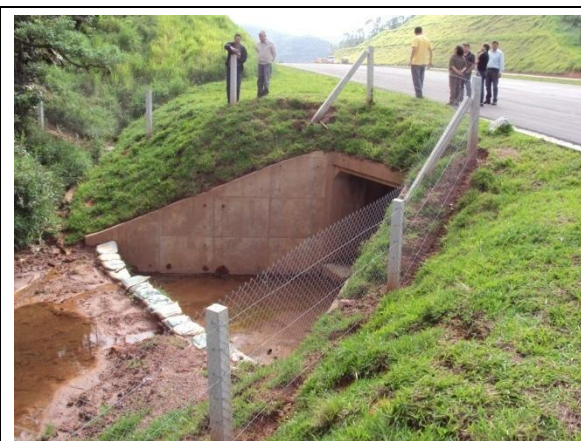
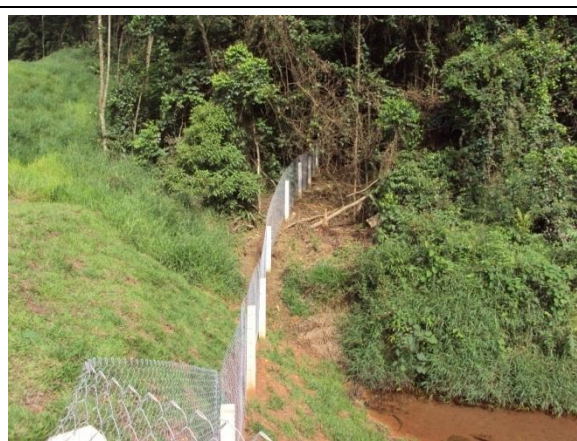
- Ponto 03: Passagem de fauna instalada sob o rodovanel (figura 7). No local foi instalada cerca direcionadora de fauna (figura 8), porém, em angulação incorreta, fragmentando a mata existente ao invés de tangenciá-la. Segundo informações no local, este problema será brevemente corrigido, porém lembramos que este equívoco acabou acarretando impacto ambiental desnecessário na abertura de picada na mata para instalação das cercas, fato que, mesmo estando dentro da faixa de domínio, deverá estar de acordo com o projeto de engenharia apresentado e aprovado pelo órgão ambiental licenciador.

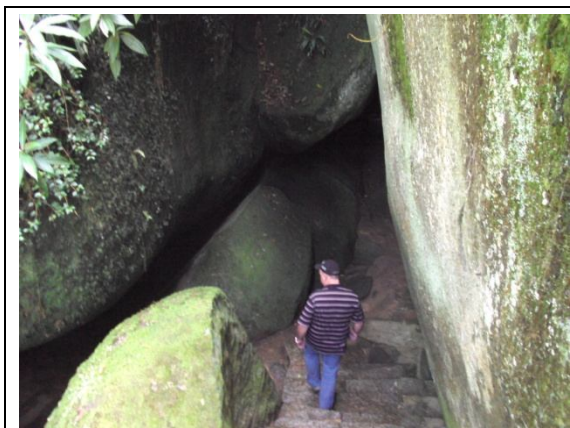
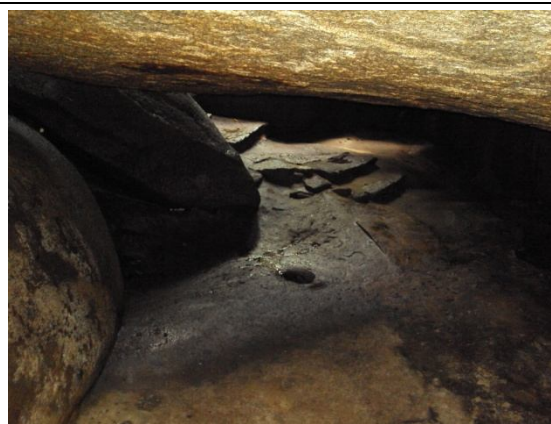
Como no traçado preferencial apresentado pelo empreendedor ocorre interceptação do parque municipal de Santa Luzia, em uma distância aproximada de 258 metros da gruta (figuras 11 e 12), com base na legislação espeleológica, deverão ser

apresentados os estudos espeleológicos ao IBAMA/SP, para análise e posterior envio ao ICMBio/Centro Nacional de Estudo, Proteção e Manejo de Cavernas/CECAV em Brasília para anuência.

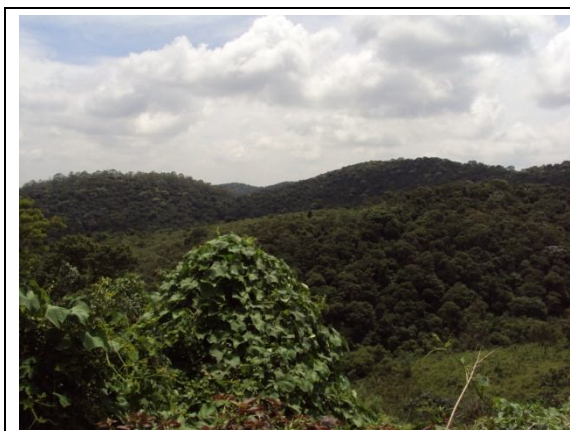
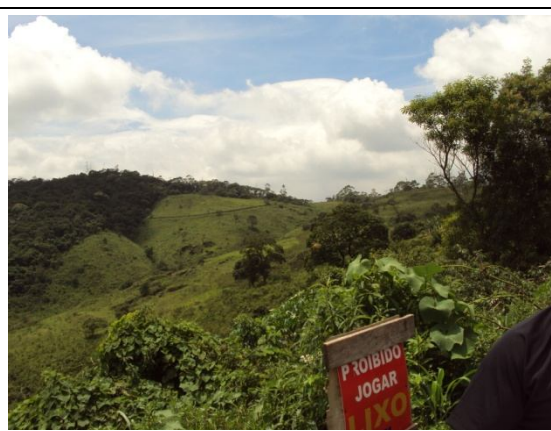
- Ponto 6: Parque Ecológico Santa Luzia – O EIA apresentou como traçado preferencial a instalação de túnel sob o parque, porém, esta opção poderia impactar os afloramentos d'água do parque, inclusive da gruta, além de impactar área particular com mata preservada (figura 13) no emboque norte do túnel. Essas duas áreas encontram-se atualmente isoladas por faixa desmatada (figura 14), mas existe proposta de aquisição dessa área por parte do empreendedor e sua anexação ao parque visando sua recuperação. Mesmo existindo possibilidade de alteração do traçado escolhido no EIA para evitar os impactos acima descritos, a proposta de recuperação desse corredor deverá ser mantida como medida compensatória.

- Parque de Santa Luzia: onde haverá desmatamento de mata preservada na saída do túnel, além de possíveis impactos sobre a hidrogeologia natural com a instalação do túnel, incompatíveis com as funções do Parque. A presença da gruta, classificada como cavidade natural, poderia gerar mais um termo de referencia específico, para complemento dos estudos.  
Como alternativa deverá ser estudado, mais detalhadamente, o traçado que passa ao leste, ainda dentro da alternativa L1, interceptando antiga pedreira.

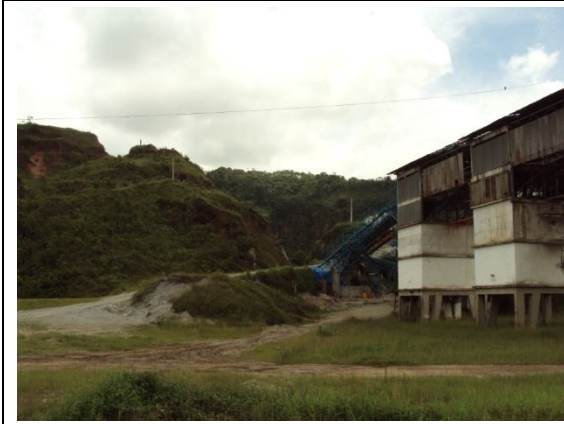
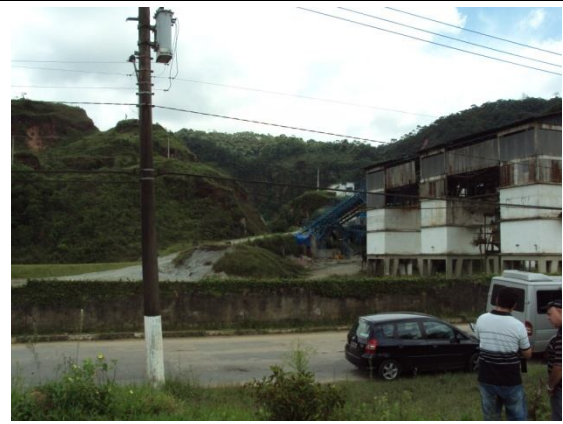
- Ponto 7: Pedreira Santa Clara – como alternativa de traçado para evitar a interceptação do parque existe a possibilidade de deslocamento do eixo do rodoanel mais a leste, interceptando antiga pedreira ali existente (figuras 15 e 16). Esta alternativa deverá ser mais bem estudada, já que aparentemente apresenta-se vantajosa ambientalmente, evitando os impactos no parque.

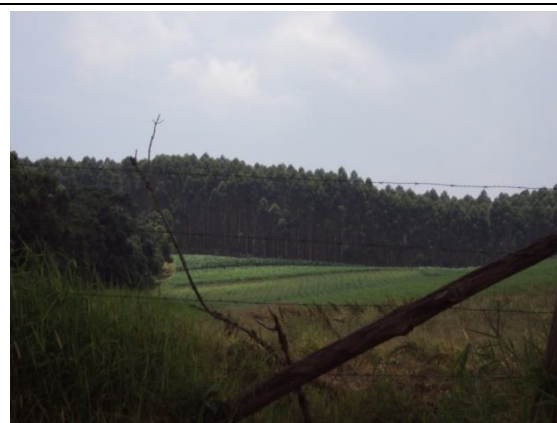
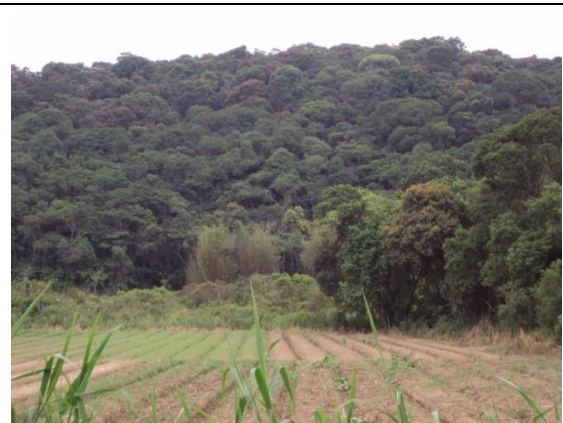
- Ponto 8: Cruzamento do eixo do rodoanel com rodovia vicinal próximo à várzea do rio Guaió. Presença de reflorestamento (figura 17) e agricultura (figura 18), além de pequenos fragmentos de Mata Atlântica. A partir deste ponto o traçado previsto do rodoanel segue paralelamente ao rio Guaió, na meia encosta de seu vale. Com isso, dependendo da adoção das técnicas construtivas adequadas que não interrompam a drenagem natural da região, o rodoanel pode servir como barreira para ocupação desse vale, protegendo o rio e sua várzea.

- Várzea do rio Guaió: o traçado escolhido percorre marginalmente essa várzea, devendo ser adotados métodos construtivos que não interrompam a drenagem natural, como já adotados no trecho sul. Com isso a presença do rodoanel poderá servir como proteção para a várzea.

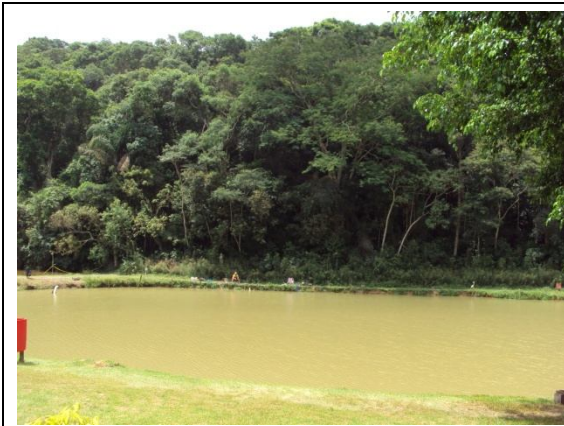
Figura 19

- Ponto 9: Pesqueiro (figura 19) – área com mata preservada (figura 20) presente na área de estudo do EIA, porém não interceptada pelo projeto do rodoanel. O local foi alvo de levantamento de flora e fauna.

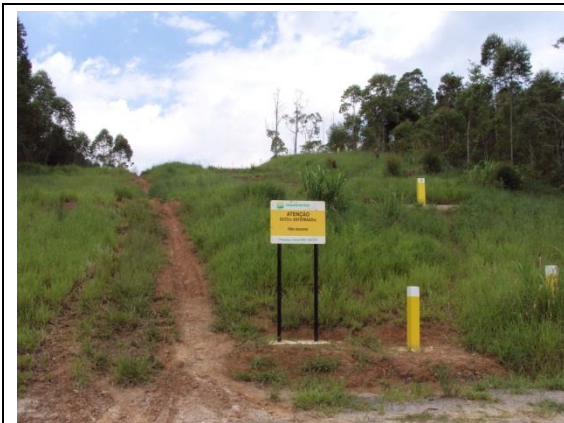
Figura 21

- Ponto 10: Cruzamento do rodoanel com gasoduto (figura 21) e estrada vicinal (figura 22).

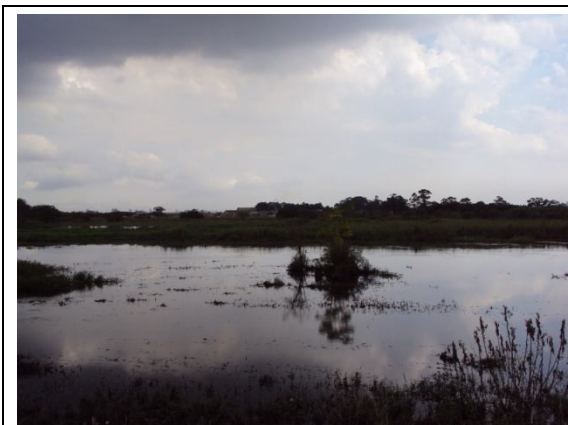
Figura 23

- Ponto 11: Várzea do rio Tietê (figura 23): no local o projeto passa margeando a várzea, cruzando via existente (figura 24), próximo à indústria Suzano Celulose.

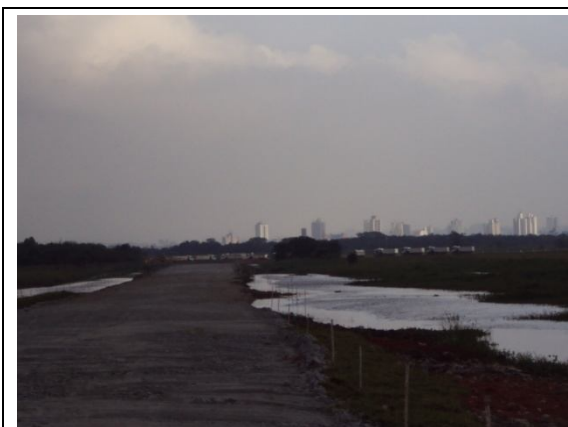
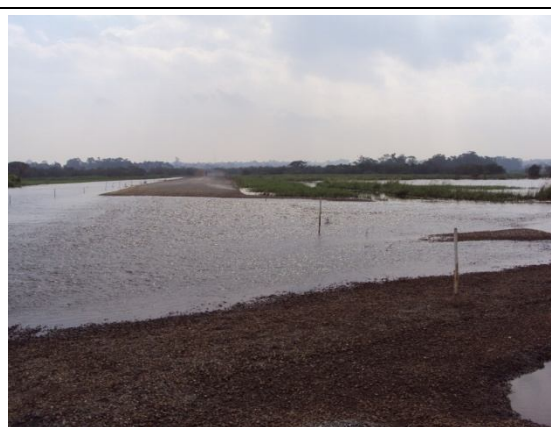
- Ponto 12: Aterro sendo instalado sobre a várzea do rio Tietê. Observamos uma estrada vicinal em construção (figura 25) pelo DER-SP, responsável pela instalação de um aterro sobre a várzea, que aparentemente estaria barrando o fluxo hídrico entre as duas frações da várzea, como pudemos observar no local (figura 26). Tal fato nos pareceu incomum, o que sugeria a ausência de um colchão drenante na execução do aterro, o que nos motivou a enviar o ofício 38/2009/NLA-SP ao DER, de 18/12/2009, para que nos informasse sobre os projetos executivos, sobre o licenciamento ambiental estadual desta estrada, com ênfase no fluxo hídrico.

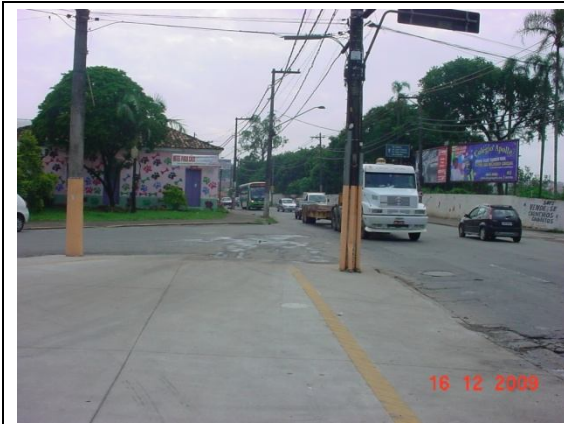
Figura 27

- Ponto 13: Cruzamento com rodovia Ayrton Senna – (alternativa L1) - área urbana (figura 27) com interceptação de fábrica abandonada (figura 28).

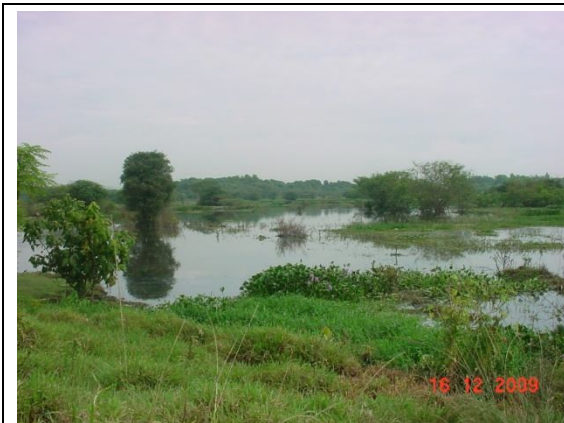
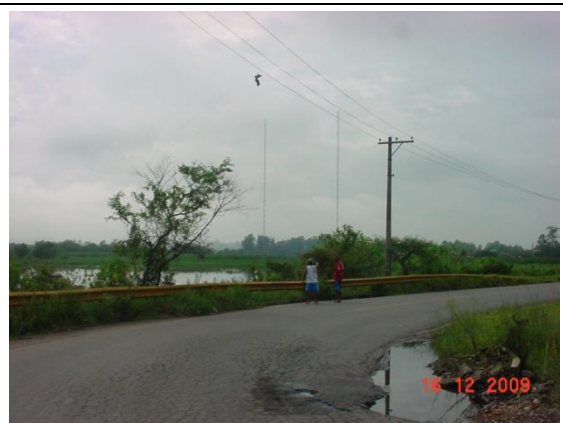
- Ponto 14: Várzea do rio Tietê, próximo ao Parque Ecológico de Itaquaquecetuba. A área encontrava-se totalmente inundada (figura 29) com as cheias sazonais desta época do ano. O local já se encontra parcialmente ocupado por invasões urbanas (figura 30). O projeto do rodoanel prevê o cruzamento da várzea neste ponto, evitando interceptar o parque. Salientamos que medidas de engenharia adequadas devem ser adotadas nesta interceptação visando não interromper o fluxo da drenagem natural que pode, inclusive, segundo o EIA, ter reflexos nas inundações das áreas urbanas do município de São Paulo. Também nesta área poderia ser estudada a divisão do rodoanel em duas alças externas à várzea, visando a proteção com o isolamento da área para evitar ocupação urbana.

- Várzea do rio Tietê e área urbana de Itaquaquecetuba: o traçado escolhido intercepta diretamente essa importante várzea e área urbana, podendo influenciar até nas enchentes da capital paulista, se não forem adotados métodos construtivos adequados. Como alternativa existe a macro-diretriz externa (L2) e o eixo de interligação laranja, mas com maiores impactos pela maior necessidade de movimentação de terra por se tratar de área de relevo mais acidentado e sobre fragmentos de vegetação a serem interceptados nas encostas atravessadas. A estrada que corta a várzea, em construção pelo DER, não foi alvo desta vistoria, devendo ser acompanhado em documentação própria.

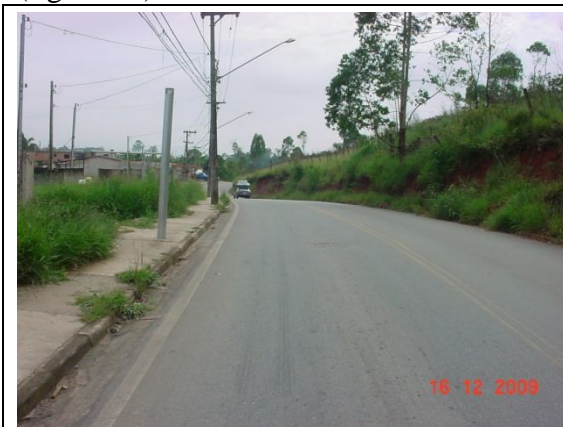
Figura 31

- Ponto 15: Cruzamento com estrada do Laranjinha (figura 31) – início do trecho alternativo (eixo laranja), saindo da alternativa L1. Área de relevo fortemente ondulado com presença de áreas estudadas como possíveis empréstimos e deposição de material (figura 32).

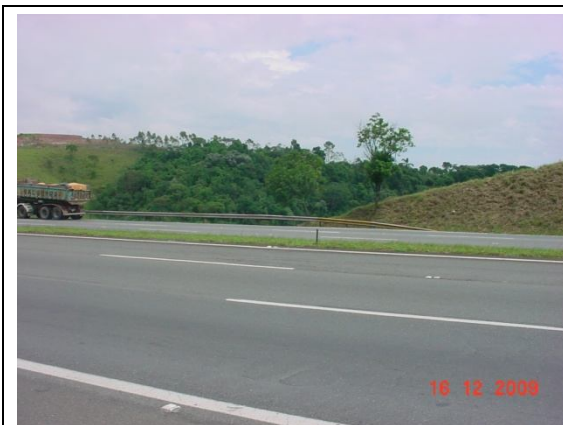
Figura 33

- Ponto 16: Cruzamento com rodovia Ayrton Senna (figura 33) – ainda no eixo laranja das alternativas locais, próximo à alternativa L2 (amarela), com presença de fragmentos de Mata Atlântica de encosta que serão interceptados e presença de aterro sanitário (figura 34).

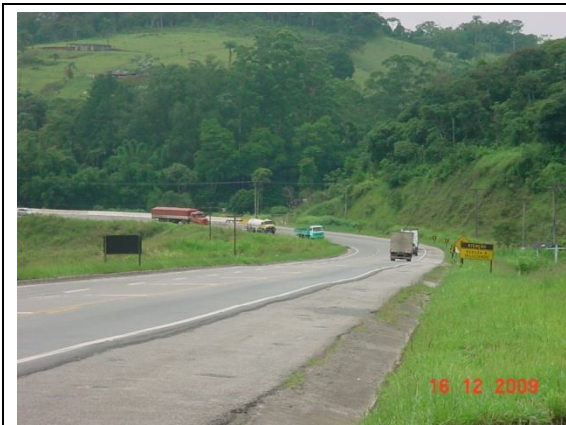
Figura 35

- Ponto 17: Cruzamento com a rodovia Pedro Erolis (Mogi-Dutra) (figura 35), já na alternativa L2 (amarela) apresentando relevo ondulado e presença de fragmentos de Mata Atlântica (figura 36). Podemos observar que esta região possui um relevo mais acidentado o que teoricamente proporcionaria mais impactos com movimentação de solo e mais áreas degradadas, no caso desta variável de traçado ser adotada.

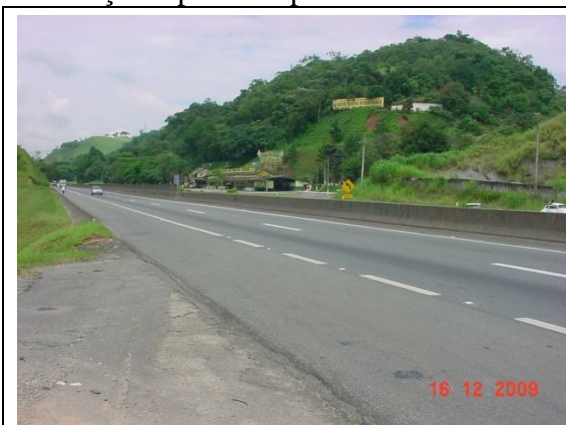
Figura 37

- Ponto 18: Cruzamento com rodovia presidente Dutra (figura 37) na alternativa L2. Presença de pedreira próxima ao local de cruzamento (figura 38).

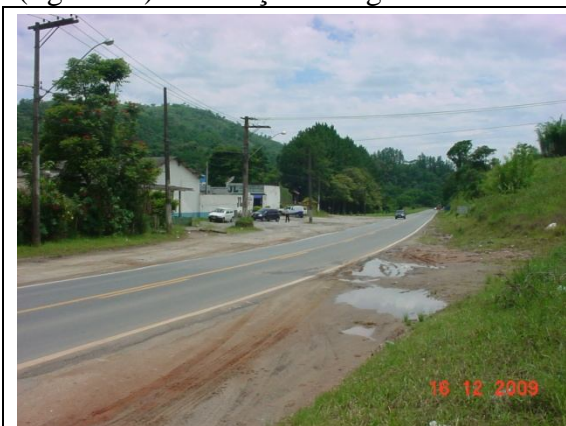
Figura 39

- Ponto 19: Cruzamento com Avenida dos Expedicionários, no município de Arujá (figura 39). Presença de fragmentos de mata (figura 40).

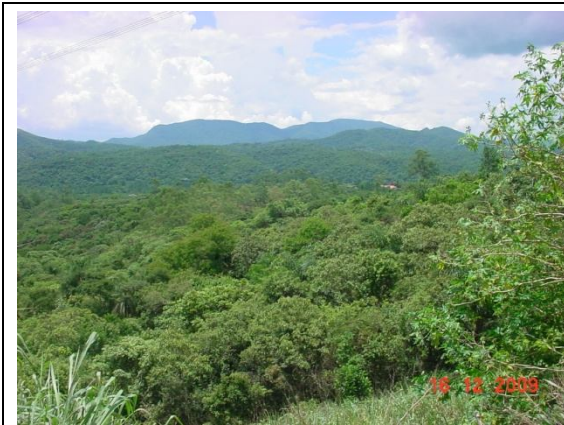
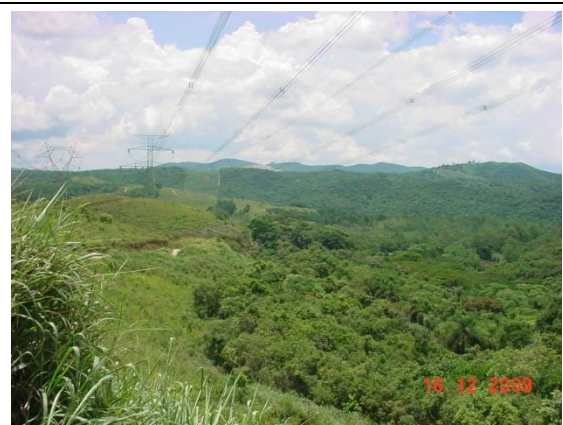
- Ponto 20: Vista do final da alternativa amarela em área extensa de Mata Atlântica preservada (figura 41) com presença de nascentes e várzeas e interceptada por linha de transmissão (figura 42), onde o projeto poderá causar impactos, principalmente de fragmentação de vegetação.

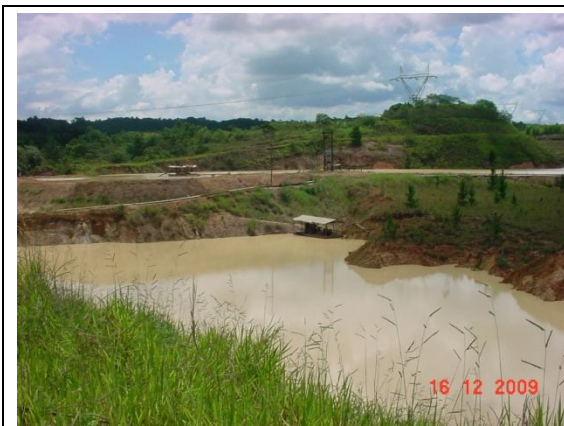
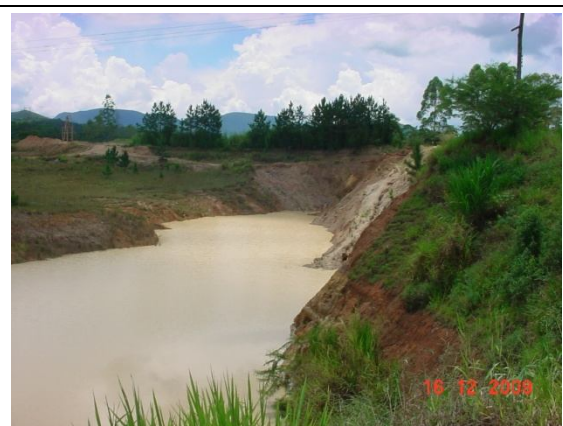
- Ponto 21: Área de mineração de grande extensão presente já no início do trecho norte do Rodoanel (figuras 43 e 44). A alternativa a ser escolhida para o trecho leste definirá o lado de interceptação desta área, devendo ser considerado no próximo estudo a possibilidade de interceptação direta com recuperação da área degradada, desde que condizente com o PRAD da mineração.

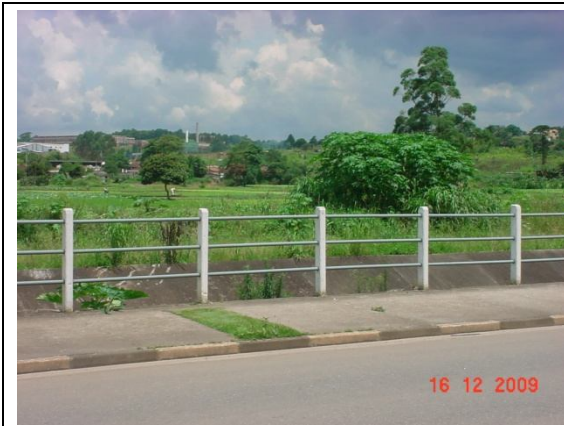
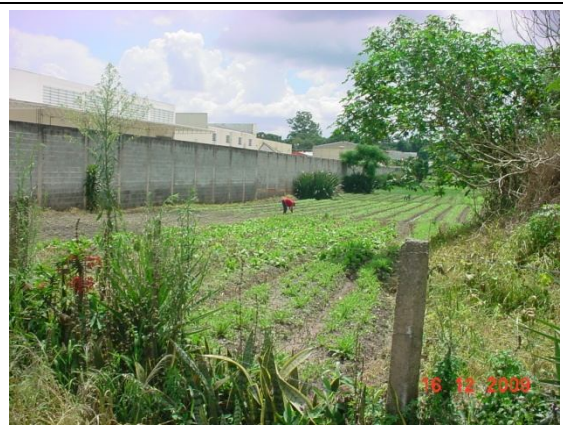
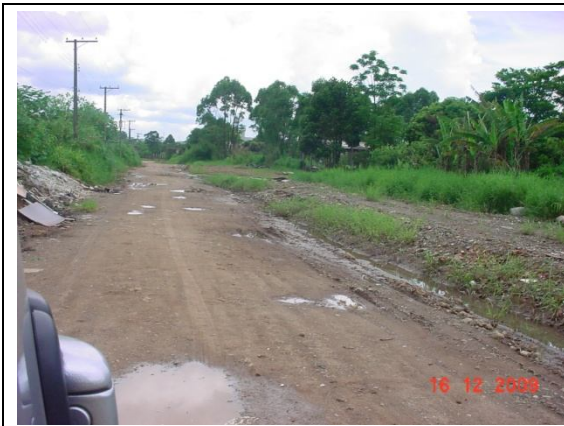
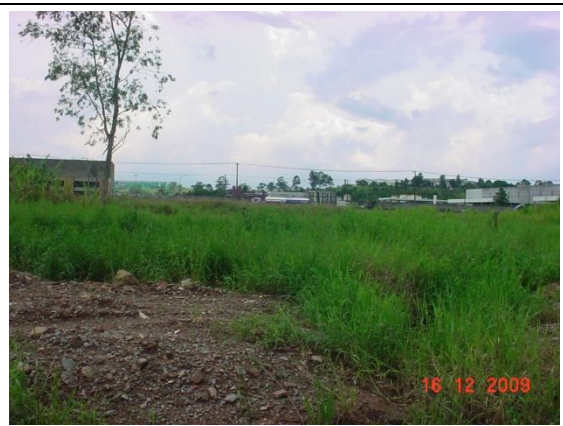
- Ponto 22: Final da alternativa L1 do trecho Leste – cruzamento com a rodovia Presidente Dutra. A alternativa escolhida no estudo (figuras 45 e 46) intercepta diretamente uma indústria e área de agricultura de hortaliças em várzea. A outra alternativa estudada intercepta área industrial com várias indústrias já instaladas e licenciadas (figuras 47 e 48), fato que demandaria licenciamento de novas áreas para

realocação dessas indústrias antes da implantação do rodoanel, criando novas áreas poluídas além de atrasos no projeto.

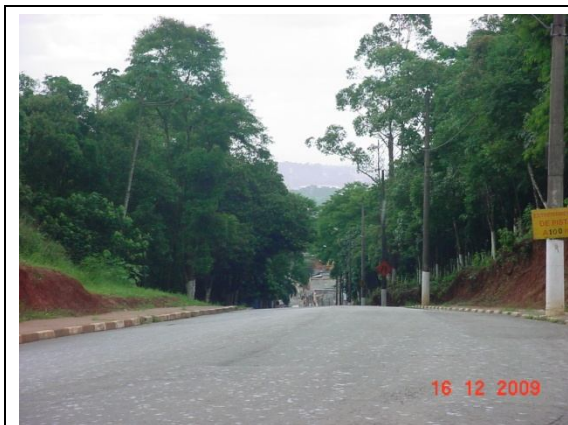
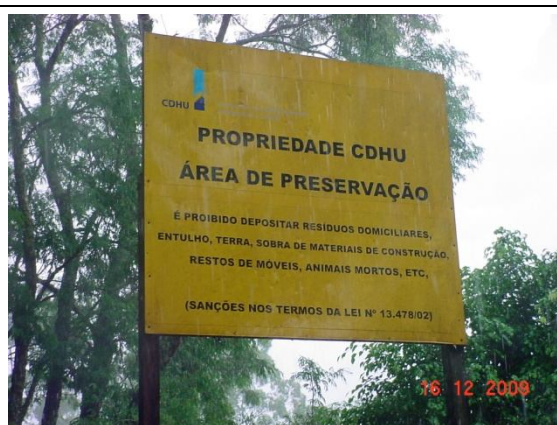
- Ponto 23: Área de preservação da CDHU, próxima (ao sul) do trevo com a via Dutra, com rara área de Mata Atlântica em zona urbana, em diferentes estágios de regeneração (pioneiro, inicial, médio) no sub-bosque de antigos eucaliptos (figuras 49 e 50). Mesmo que esta área não seja legalmente protegida, por se tratar de área de preservação em regeneração que será quase totalmente removida pela instalação do rodoanel, deverá ser inicialmente levantada a destinação que o proprietário pretende para a área e, caso seja para preservação ambiental, deverá haver proposta de outra área com características semelhantes para preservação, como medida compensatória.
