Relatório de Vistoria Nº 001/2010 – NLA/SUPES-SP/IBAMA

**Vistoria técnica ao traçado previsto
para a implantação do trecho Leste do
Rodoanel Mário Covas.**

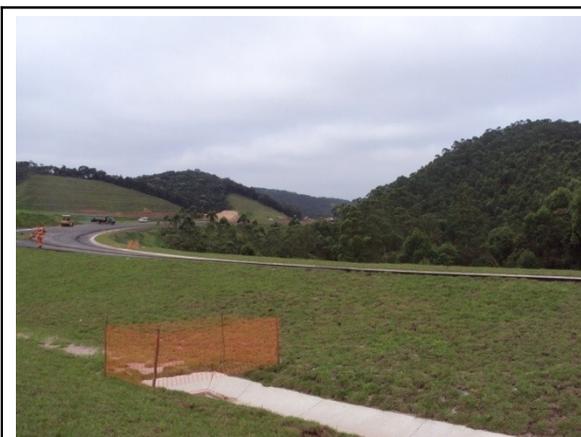
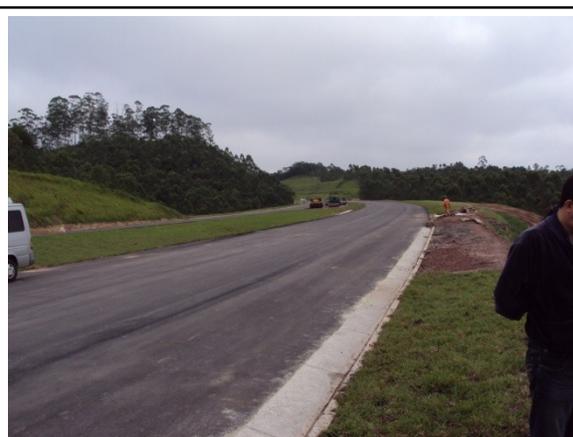
- Ponto 01: Final das obras do rodoanel trecho Sul e início do trecho Leste (figuras 1 e 2). Neste ponto também foram observadas instalação de bacias provisórias de contenção de sedimentos (figura 3), e caixa de drenagem com dispositivo de contenção de produtos perigosos (figura 4).

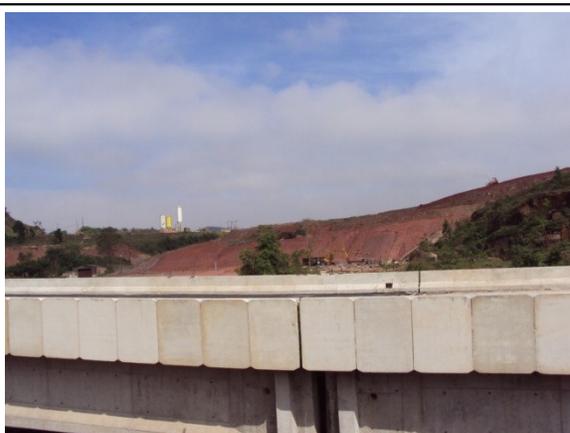
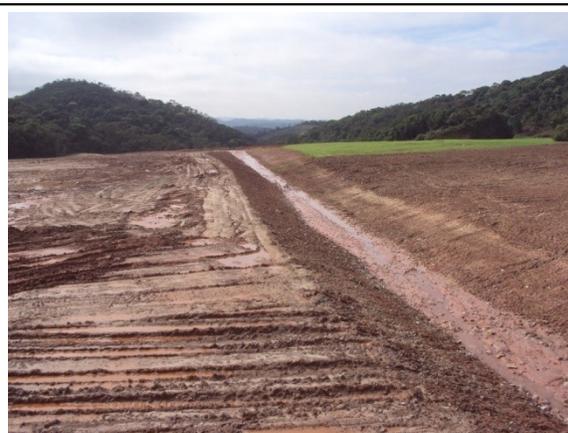
- Ponto 02: Viaduto (figura 5) construído sobre área degradada (pedreira) ora em recuperação (figura 6), próxima a aterro sanitário (figura 5 – ao fundo).

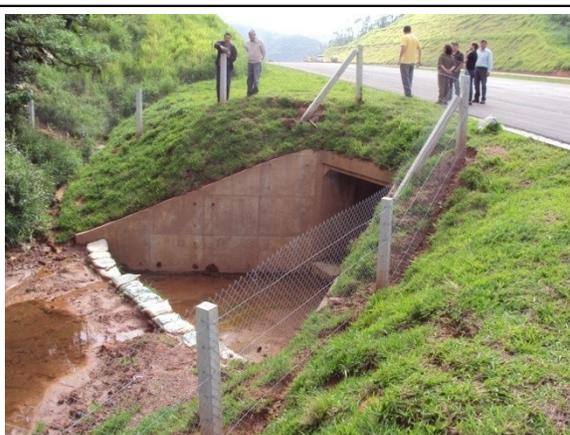
Figura 07

- Ponto 03: Passagem de fauna instalada sob o rodovanel (figura 7). No local foi instalada cerca direcionadora de fauna (figura 8), porém, em angulação incorreta, fragmentando a mata existente ao invés de tangenciá-la. Segundo informações no local, este problema será brevemente corrigido, porém lembramos que este equívoco acabou acarretando impacto ambiental desnecessário na abertura de picada na mata para instalação das cercas, fato que, mesmo estando dentro da faixa de domínio, deverá estar de acordo com o projeto de engenharia apresentado e aprovado pelo órgão ambiental licenciador.

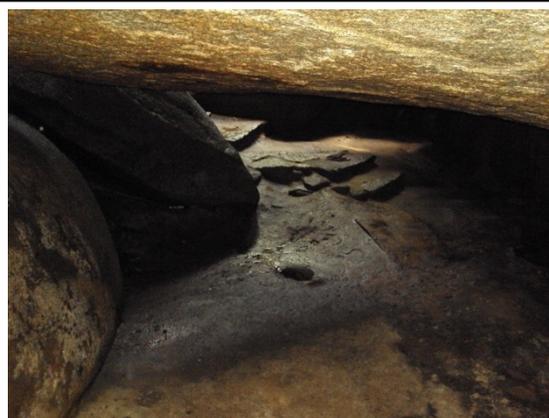
Como no traçado preferencial apresentado pelo empreendedor ocorre interceptação do parque municipal de Santa Luzia, em uma distância aproximada de 258 metros da gruta (figuras 11 e 12), com base na legislação espeleológica, deverão ser

apresentados os estudos espeleológicos ao IBAMA/SP, para análise e posterior envio ao ICMBio/Centro Nacional de Estudo, Proteção e Manejo de Cavernas/CECAV em Brasília para anuência.

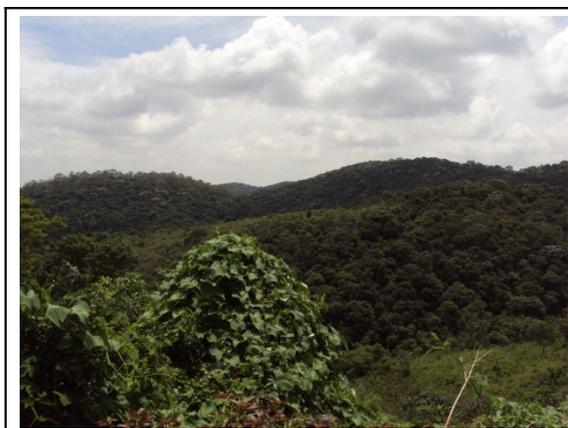
Figura 13

- Ponto 6: Parque Ecológico Santa Luzia – O EIA apresentou como traçado preferencial a instalação de túnel sob o parque, porém, esta opção poderia impactar os afloramentos d'água do parque, inclusive da gruta, além de impactar área particular com mata preservada (figura 13) no emboque norte do túnel. Essas duas áreas encontram-se atualmente isoladas por faixa desmatada (figura 14), mas existe proposta de aquisição dessa área por parte do empreendedor e sua anexação ao parque visando sua recuperação. Mesmo existindo possibilidade de alteração do traçado escolhido no EIA para evitar os impactos acima descritos, a proposta de recuperação desse corredor deverá ser mantida como medida compensatória.

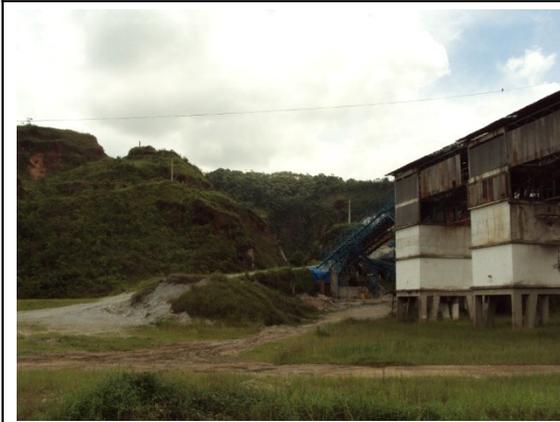
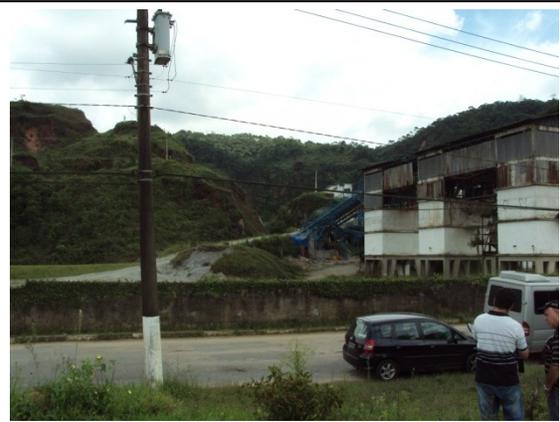
- Ponto 7: Pedreira Santa Clara – como alternativa de traçado para evitar a interceptação do parque existe a possibilidade de deslocamento do eixo do rodoanel mais a leste, interceptando antiga pedreira ali existente (figuras 15 e 16). Esta alternativa deverá ser mais bem estudada, já que aparentemente apresenta-se vantajosa ambientalmente, evitando os impactos no parque.

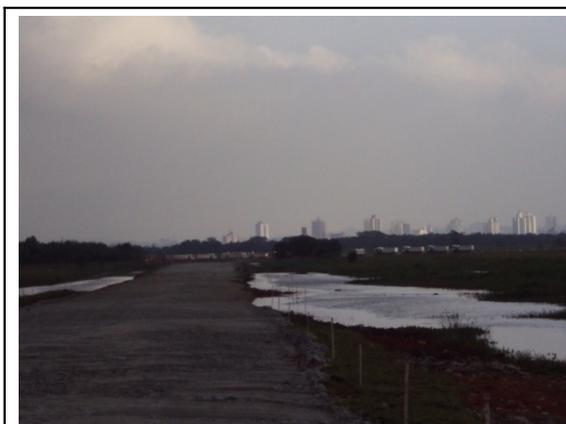
Figura 25

- Ponto 12: Aterro sendo instalado sobre a várzea do rio Tietê. Observamos uma estrada vicinal em construção (figura 25) pelo DER-SP, responsável pela instalação de um aterro sobre a várzea, que aparentemente estaria barrando o fluxo hídrico entre as duas frações da várzea, como pudemos observar no local (figura 26). Tal fato nos pareceu incomum, o que sugeria a ausência de um colchão drenante na execução do aterro, o que nos motivou a enviar o ofício 38/2009/NLA-SP ao DER, de 18/12/2009, para que nos informasse sobre os projetos executivos, sobre o licenciamento ambiental estadual desta estrada, com ênfase no fluxo hídrico.

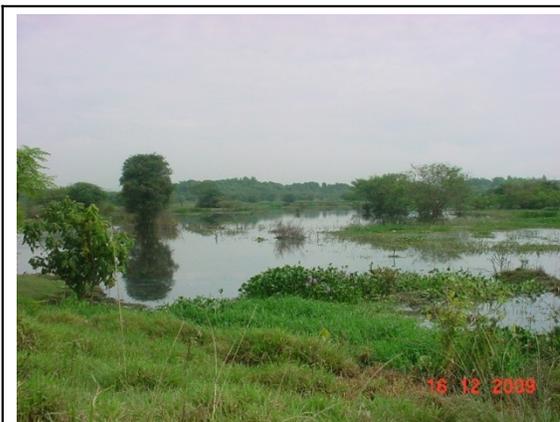
Figura 29

- Ponto 14: Várzea do rio Tietê, próximo ao Parque Ecológico de Itaquaquecetuba. A área encontrava-se totalmente inundada (figura 29) com as cheias sazonais desta época do ano. O local já se encontra parcialmente ocupado por invasões urbanas (figura 30). O projeto do rodoanel prevê o cruzamento da várzea neste ponto, evitando interceptar o parque. Salientamos que medidas de engenharia adequadas devem ser adotadas nesta interceptação visando não interromper o fluxo da drenagem natural que pode, inclusive, segundo o EIA, ter reflexos nas inundações das áreas urbanas do município de São Paulo. Também nesta área poderia ser estudada a divisão do rodoanel em duas alças externas à várzea, visando a proteção com o isolamento da área para evitar ocupação urbana.

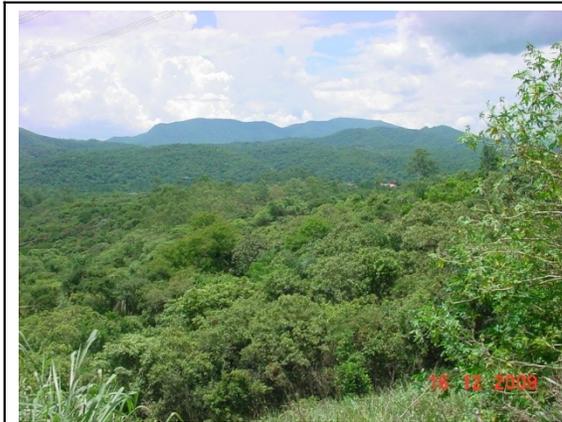
Figura 41

- Ponto 20: Vista do final da alternativa amarela em área extensa de Mata Atlântica preservada (figura 41) com presença de nascentes e várzeas e interceptada por linha de transmissão (figura 42), onde o projeto poderá causar impactos, principalmente de fragmentação de vegetação.

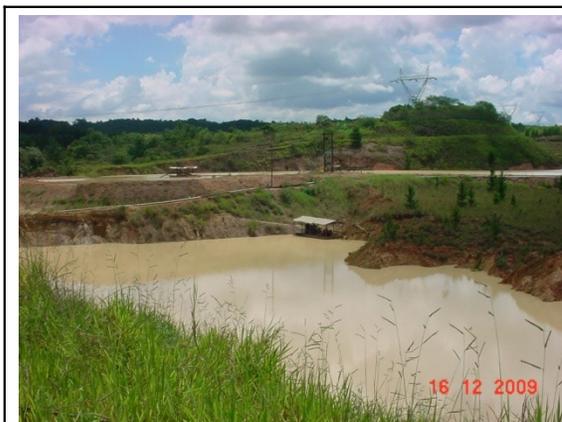
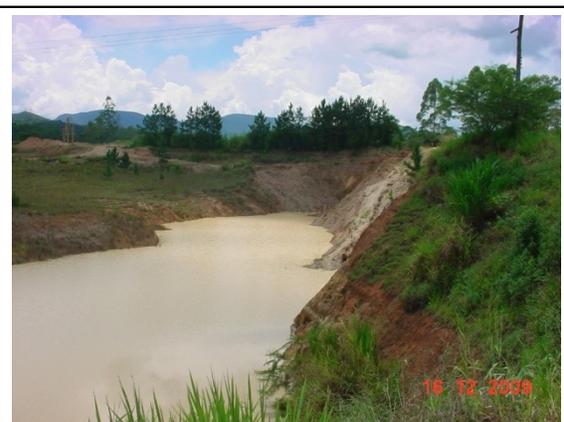
- Ponto 21: Área de mineração de grande extensão presente já no início do trecho norte do Rodoanel (figuras 43 e 44). A alternativa a ser escolhida para o trecho leste definirá o lado de interceptação desta área, devendo ser considerado no próximo estudo a possibilidade de interceptação direta com recuperação da área degradada, desde que condizente com o PRAD da mineração.

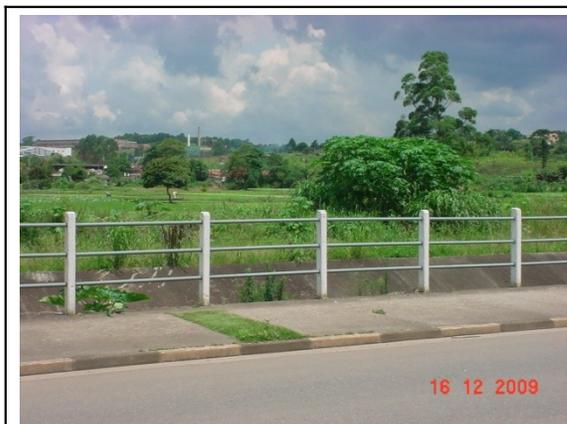
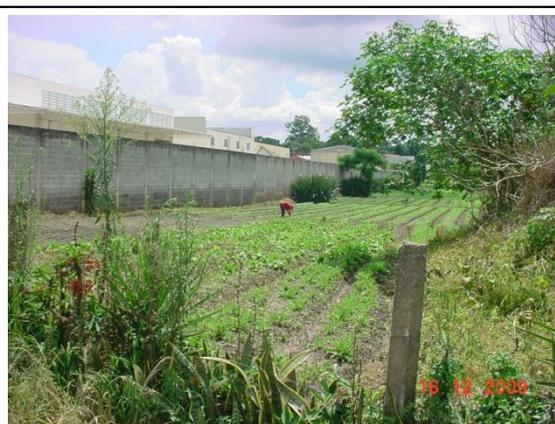
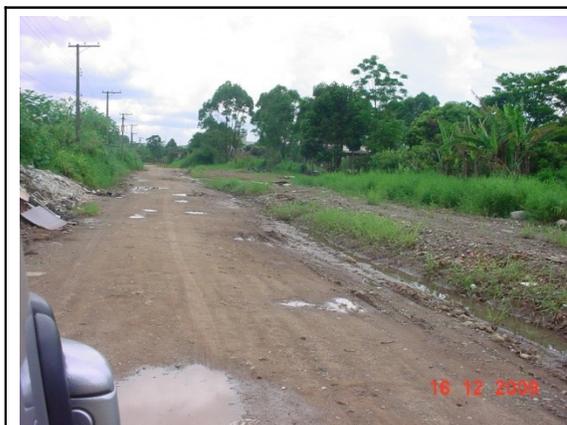
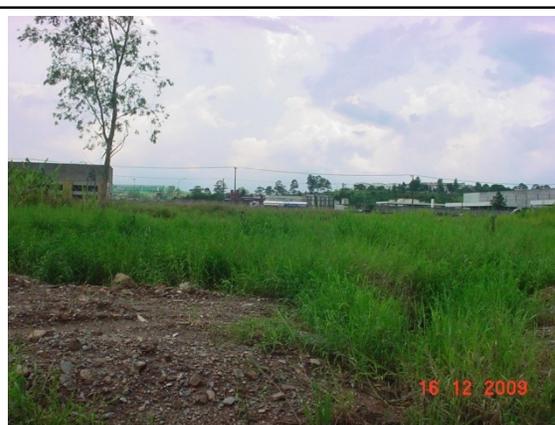
- Ponto 22: Final da alternativa L1 do trecho Leste – cruzamento com a rodovia Presidente Dutra. A alternativa escolhida no estudo (figuras 45 e 46) intercepta diretamente uma indústria e área de agricultura de hortaliças em várzea. A outra alternativa estudada intercepta área industrial com várias indústrias já instaladas e

licenciadas (figuras 47 e 48), fato que demandaria licenciamento de novas áreas para realocação dessas indústrias antes da implantação do rodoanel, criando novas áreas poluídas além de atrasos no projeto.

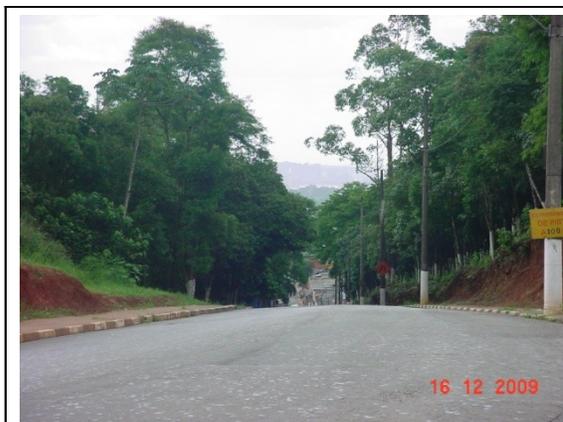
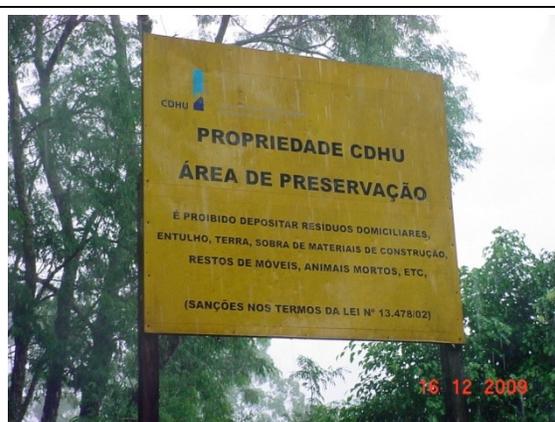
- Ponto 23: Área de preservação da CDHU, próxima (ao sul) do trevo com a via Dutra, com rara área de Mata Atlântica em zona urbana, em diferentes estágios de regeneração (pioneiro, inicial, médio) no sub-bosque de antigos eucaliptos (figuras 49 e 50). Mesmo que esta área não seja legalmente protegida, por se tratar de área de preservação em regeneração que será quase totalmente removida pela instalação do rodoanel, deverá ser inicialmente levantada a destinação que o proprietário pretende para a área e, caso seja para preservação ambiental, deverá haver proposta de outra área com características semelhantes para preservação, como medida compensatória.

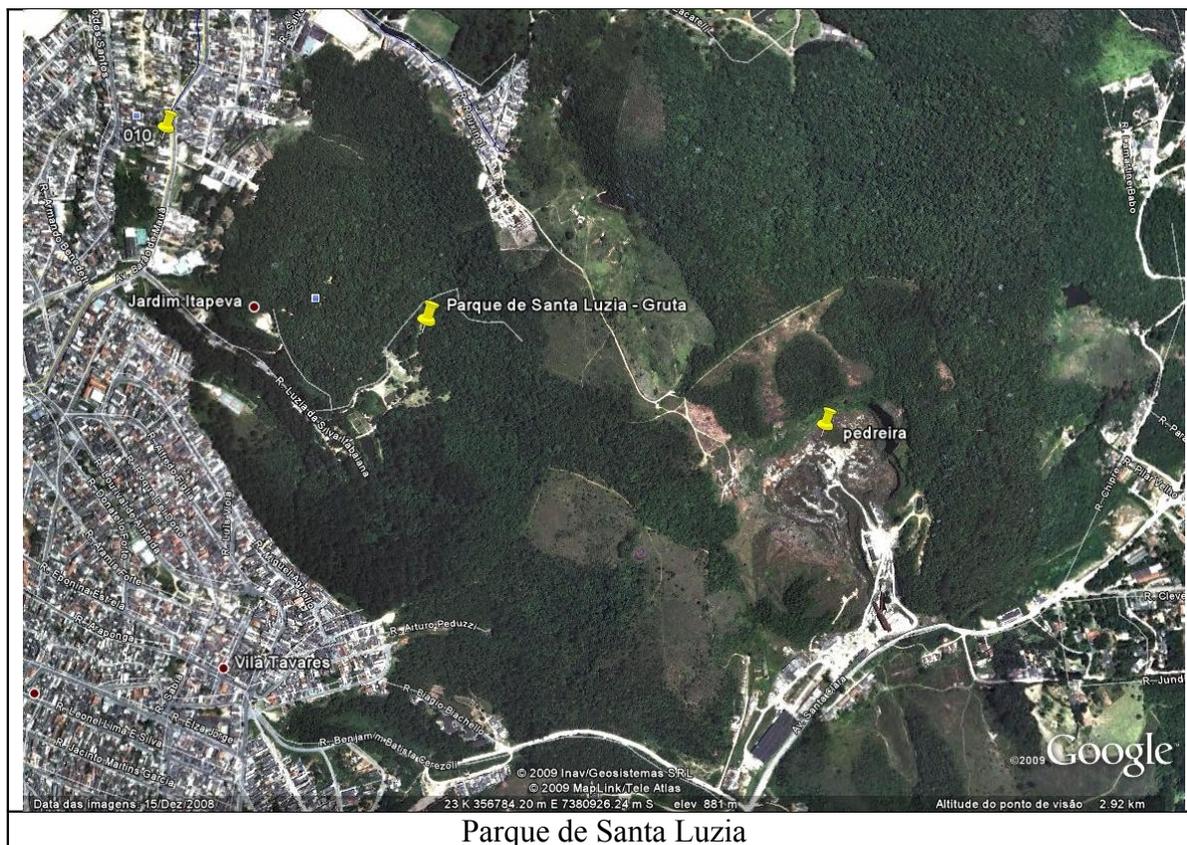
Parque de Santa Luzia

- Parque de Santa Luzia: onde haverá desmatamento de mata preservada na saída do túnel, além de possíveis impactos sobre a hidrogeologia natural com a instalação do túnel, incompatíveis com as funções do Parque. A presença da gruta, classificada como cavidade natural, poderia gerar mais um termo de referencia específico, para complemento dos estudos.
Como alternativa deverá ser estudado, mais detalhadamente, o traçado que passa ao leste, ainda dentro da alternativa L1, interceptando antiga pedreira.

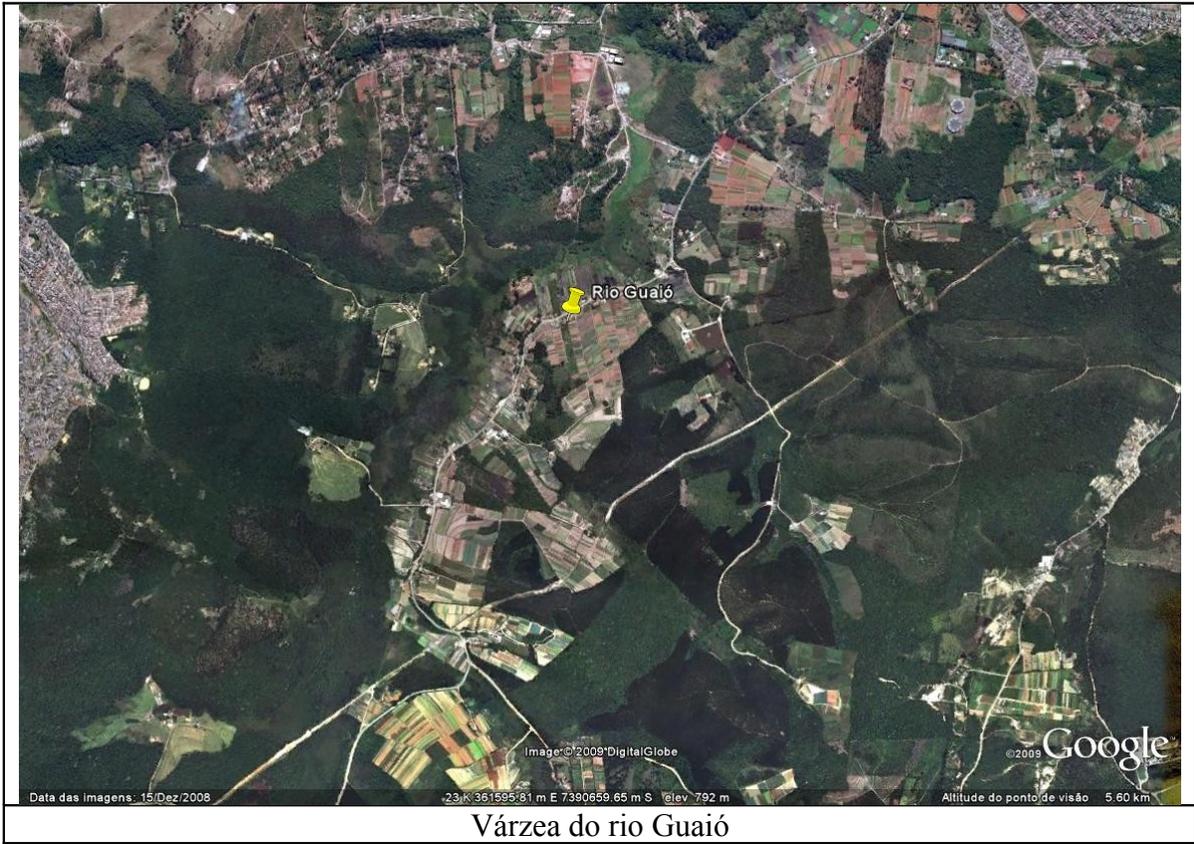
Várzea do rio Guaió

- Várzea do rio Guaió: o traçado escolhido percorre marginalmente essa várzea, devendo ser adotados métodos construtivos que não interrompam a drenagem natural, como já adotados no trecho sul. Com isso a presença do rodoanel poderá servir como proteção para a várzea.
