OBRA: **DUPLICAÇÃO DA BR-116/BA**  
**Segmento entre o km 827+220 e o km 858+129**  
**Município de Vitória da Conquista**

TÍTULO: **RELATÓRIO AMBIENTAL SIMPLIFICADO (RAS) E PLANO BÁSICO AMBIENTAL (PBA)**  
**MARÇO/2014**

Nº DO CLIENTE: VB007	Nº GEOTEC: VB007-RT002	FOLHA 1/91	REV. 0
----------------------	------------------------	------------	--------

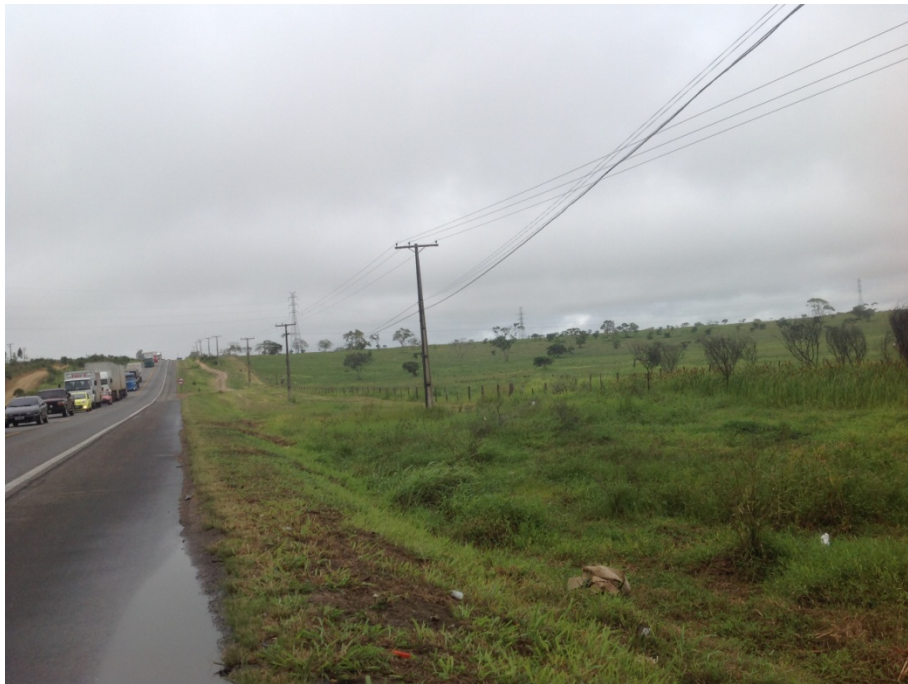
**Foto 01.** Km 828+150, Pista Sul. Vista da APP do Córrego da Lagoa de Baixo.

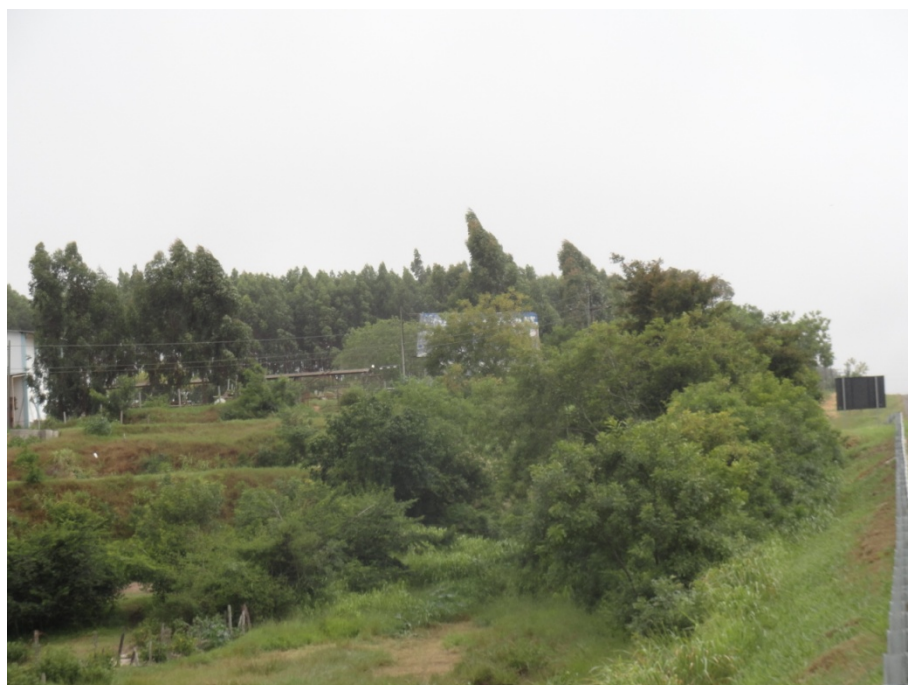
**Foto 02.** Km 828+200, Pista Sul. Vista da APP do Córrego da Lagoa de Baixo.

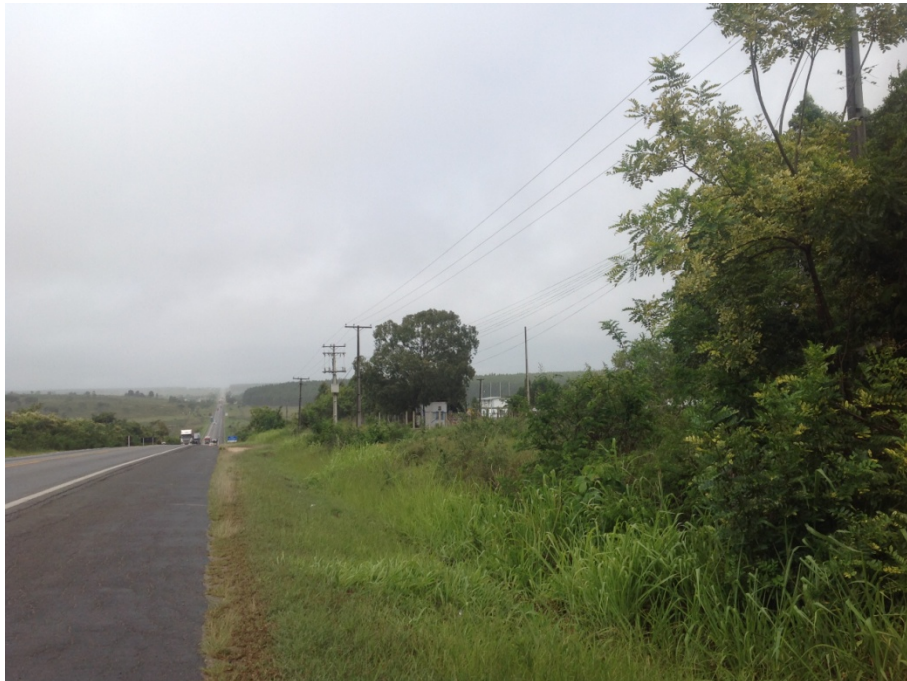
**Foto 03.** Km 829+800, Pista Sul. Vista da Vegetação pioneira da área a ser duplicada.

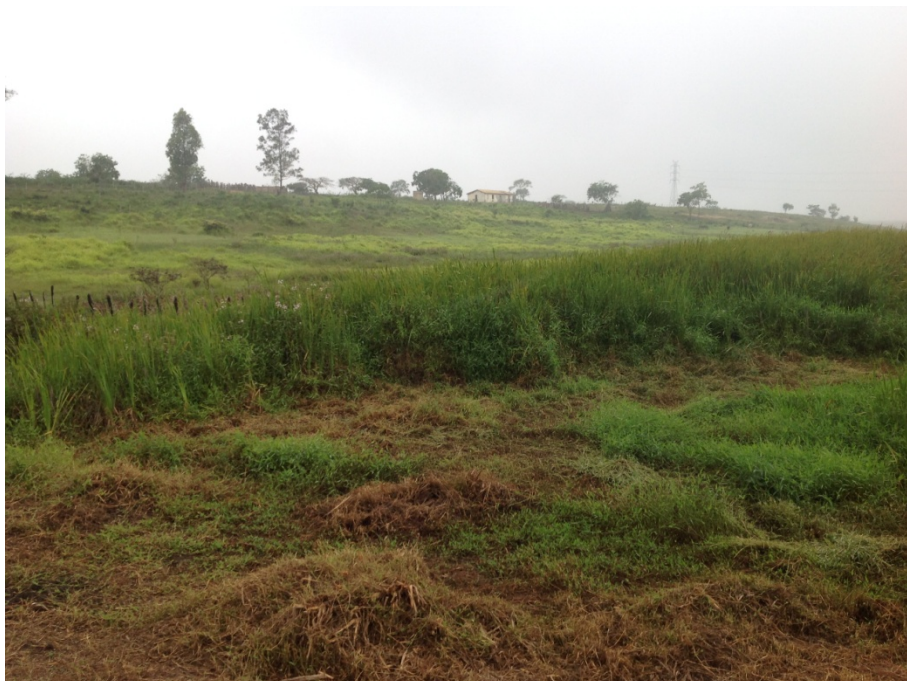
**Foto 04.** Km 830+350, Pista Sul. Vista de vegetação inicial da APP do Riacho Santa Rita.

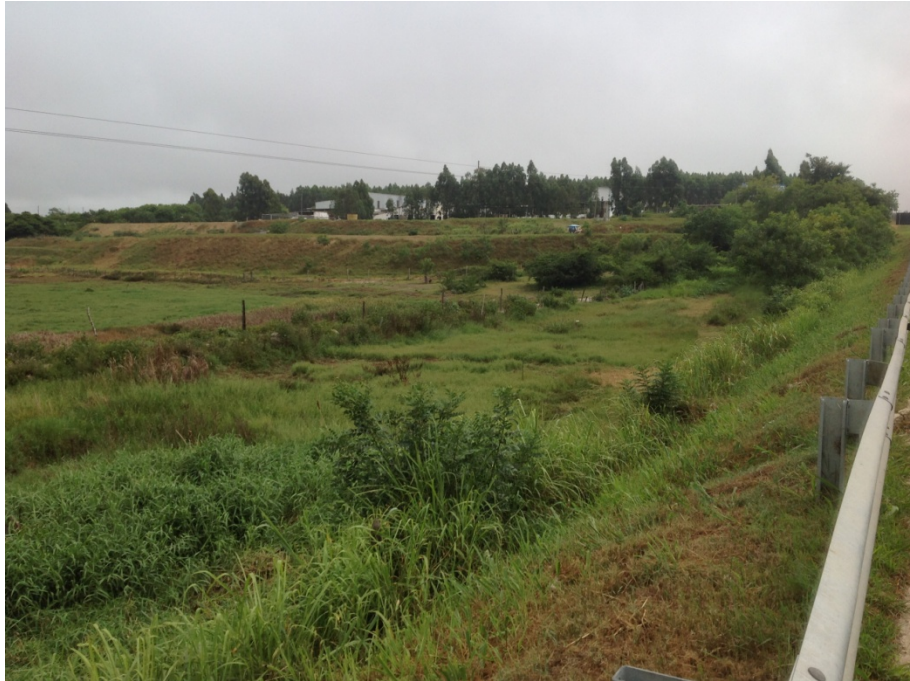
**Foto 05.** Km 830+500, Pista Sul. Vala em faixa de domínio.

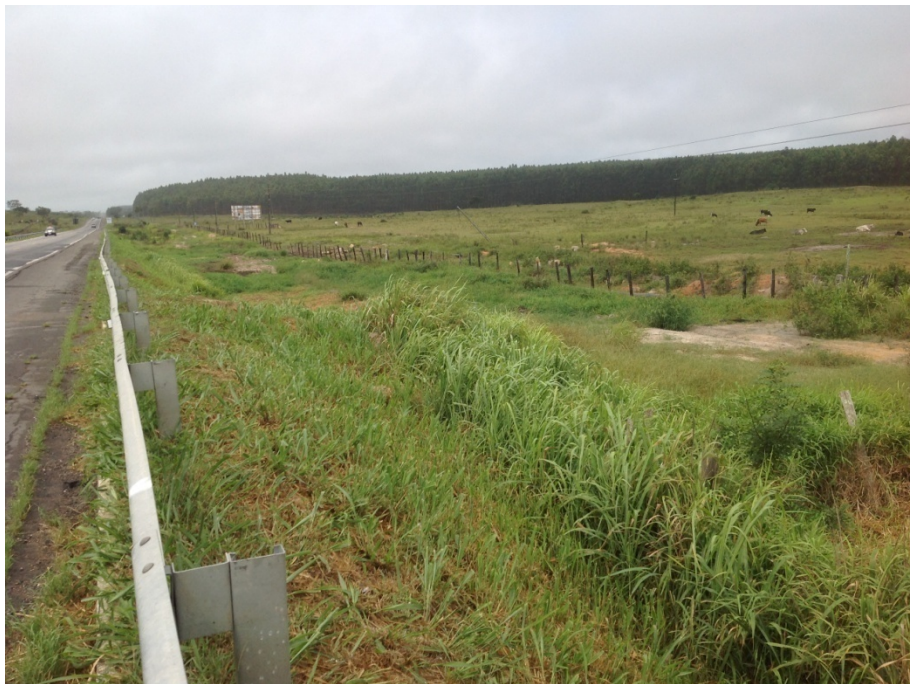
**Foto 06.** Km 831+150, Pista Sul. Trecho com presença de gramíneas exóticas.

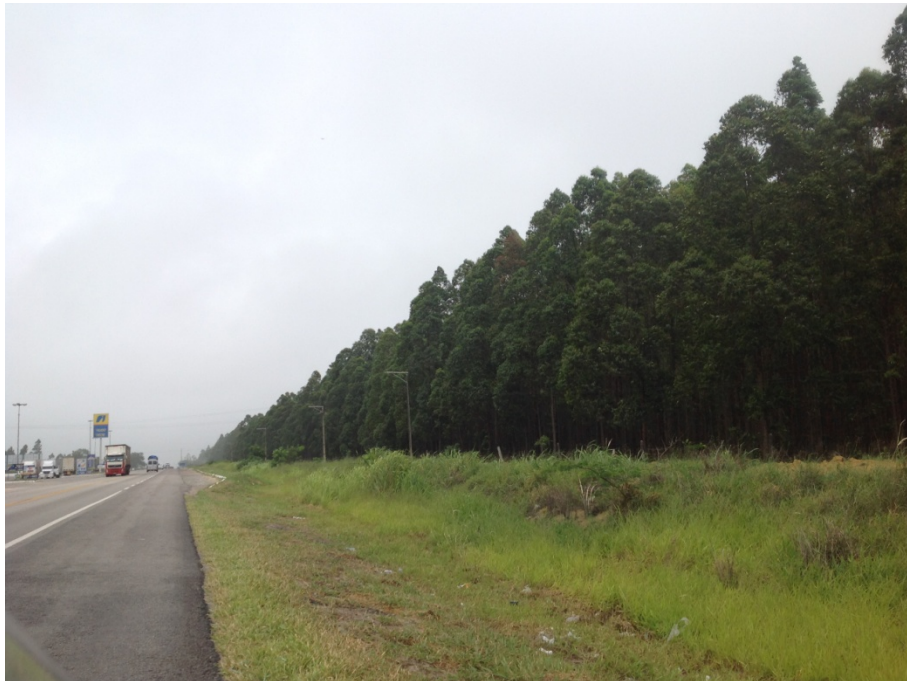
**Foto 07.** Km 834+100, Pista Sul. Vista geral da área a ser duplicada.

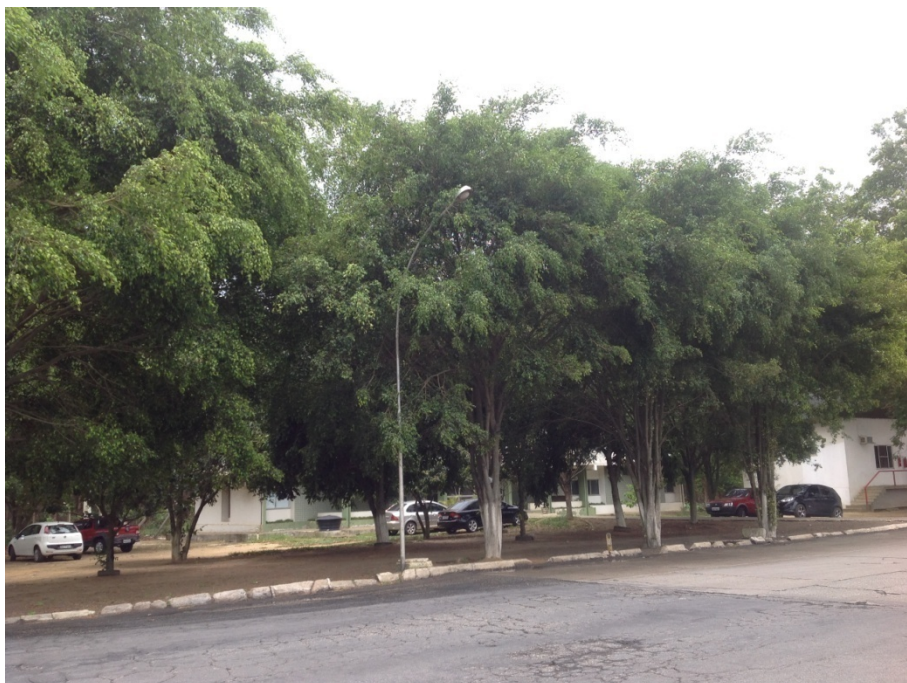
**Foto 08.** Km 835+150, Pista Sul. Arborização urbana do posto de combustível.

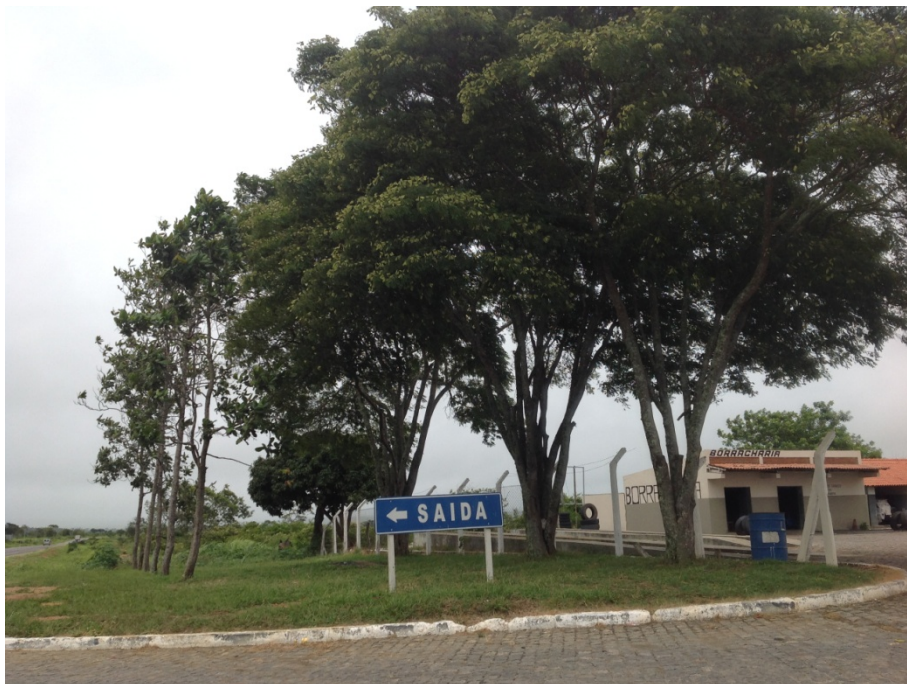
**Foto 10.** Km 836+600, Pista Sul. Vista geral da área a ser duplicada.

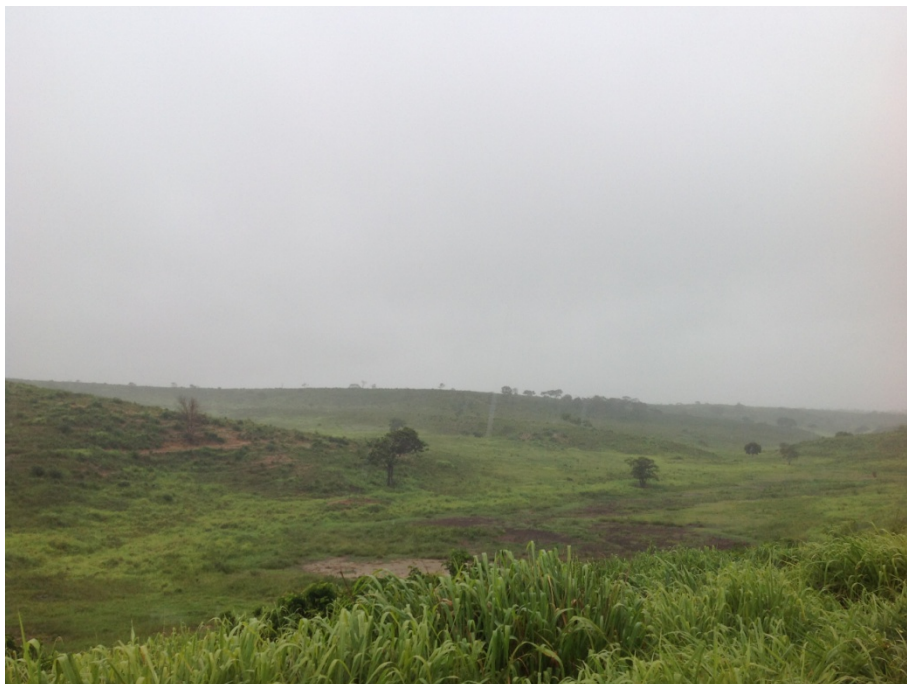
**Foto 12.** Km 841+900, Pista Sul. Vista com a presença de vegetação inicial e área antropizada.

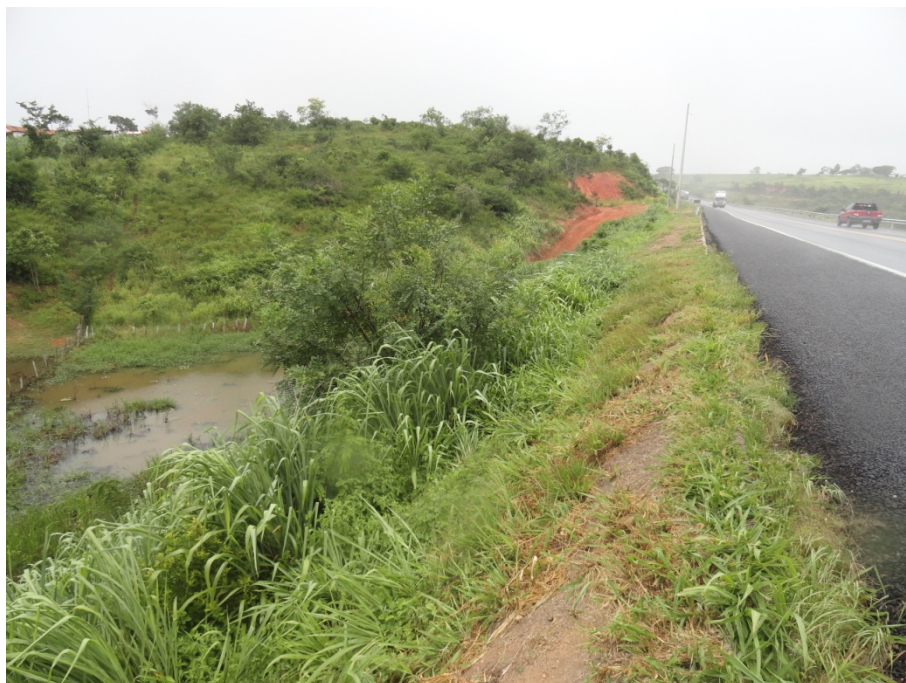
**Foto 16.** Km 844+650, Pista Sul. Vegetação antrópica em APP.

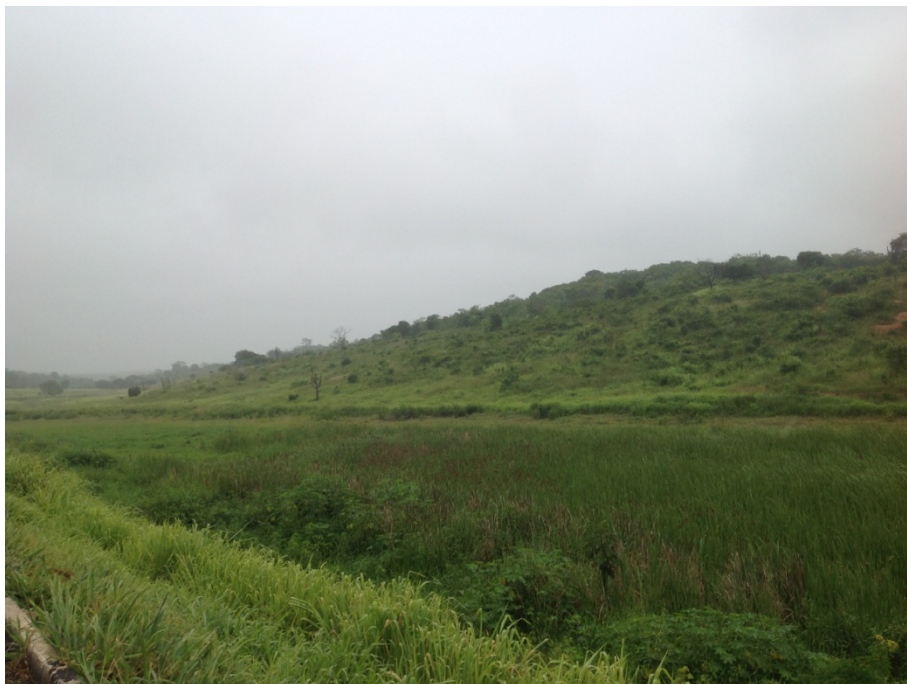
**Foto 18.** Km 845+300, Pista Sul. Área de APP com vegetação de taboas.

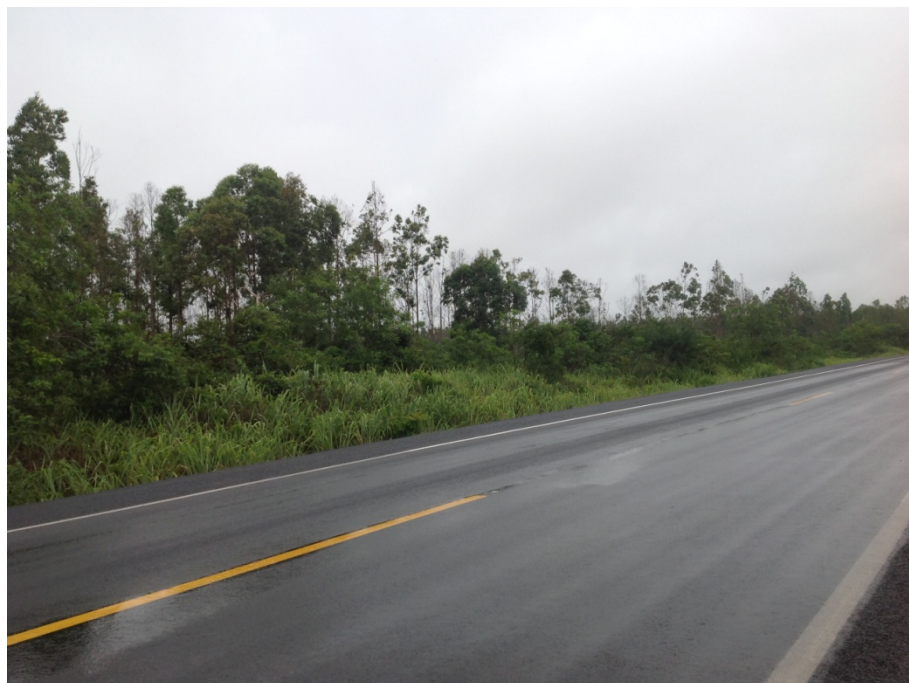
**Foto 20.** Km 847+750, Pista Sul. Região com vegetação pioneira.

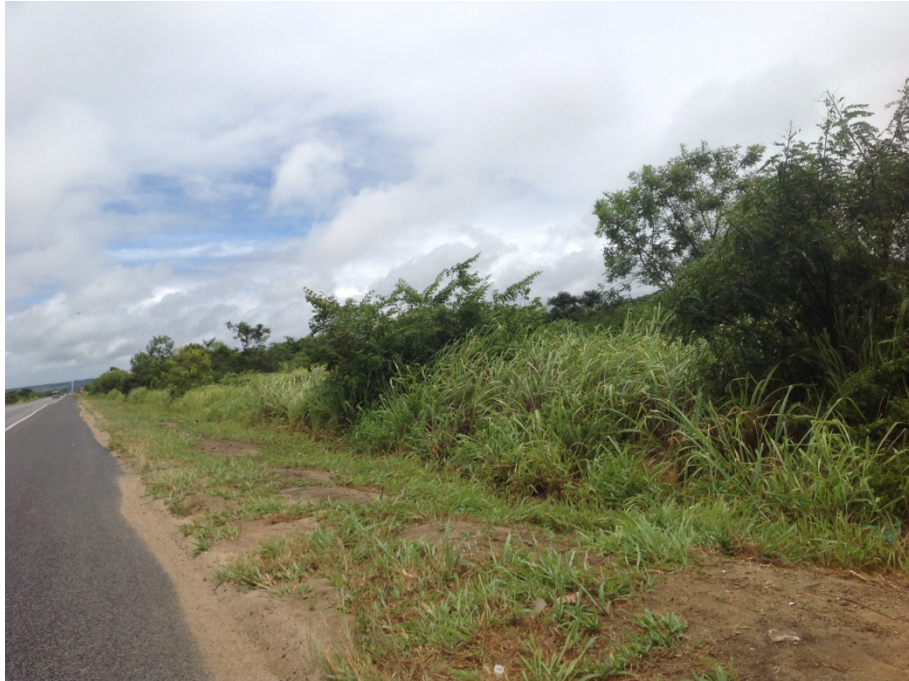
**Foto 21.** Km 854, Pista Sul. Presença de vegetação pioneira na área a ser duplicada.
